## Rekka oja (VEE1086000) ülemjooksu vaatlus

Vaatluse aeg 01.05.26. Vaatleja Marko Vainu

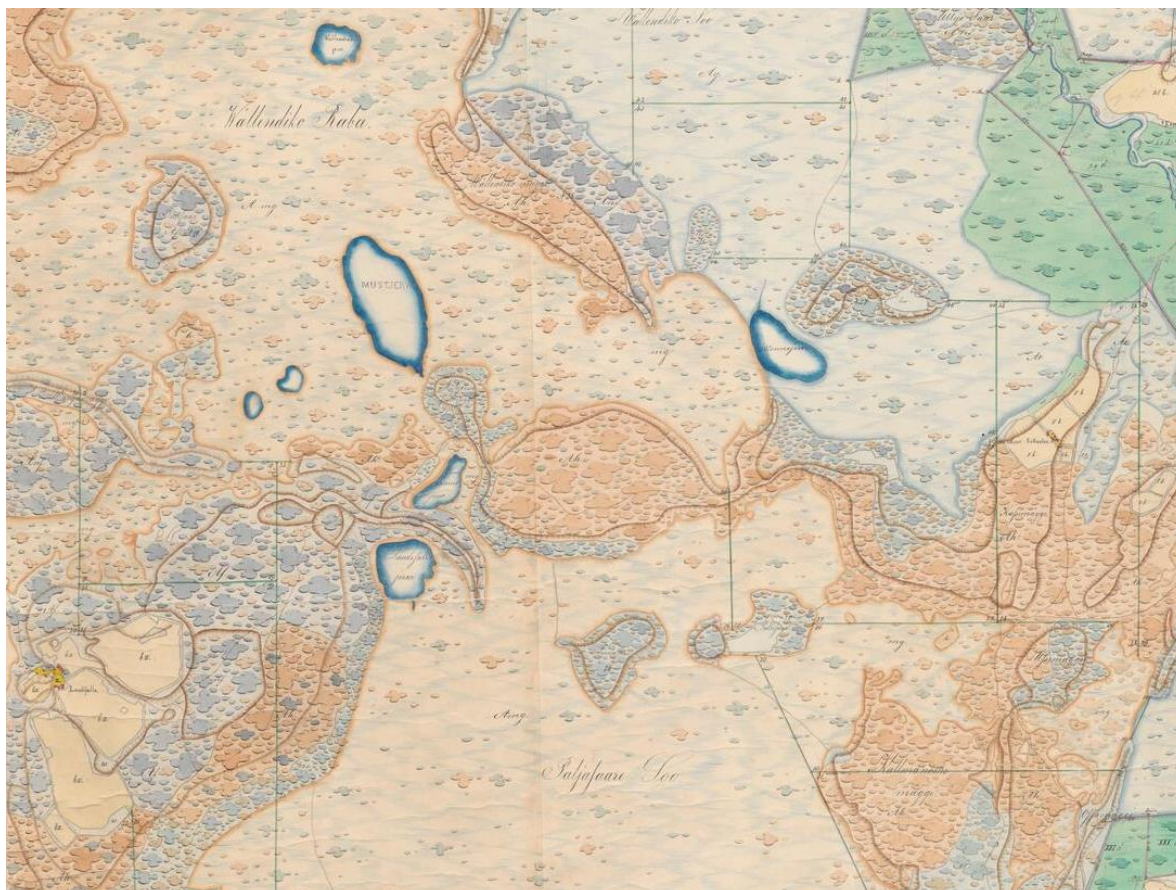
**Olukord ajaloolistel kaartidel:** Pruuna-Põriki mõisakaardil (EAA.3724.4.533) pole nähtavas osas Rekka oja kujutatud:

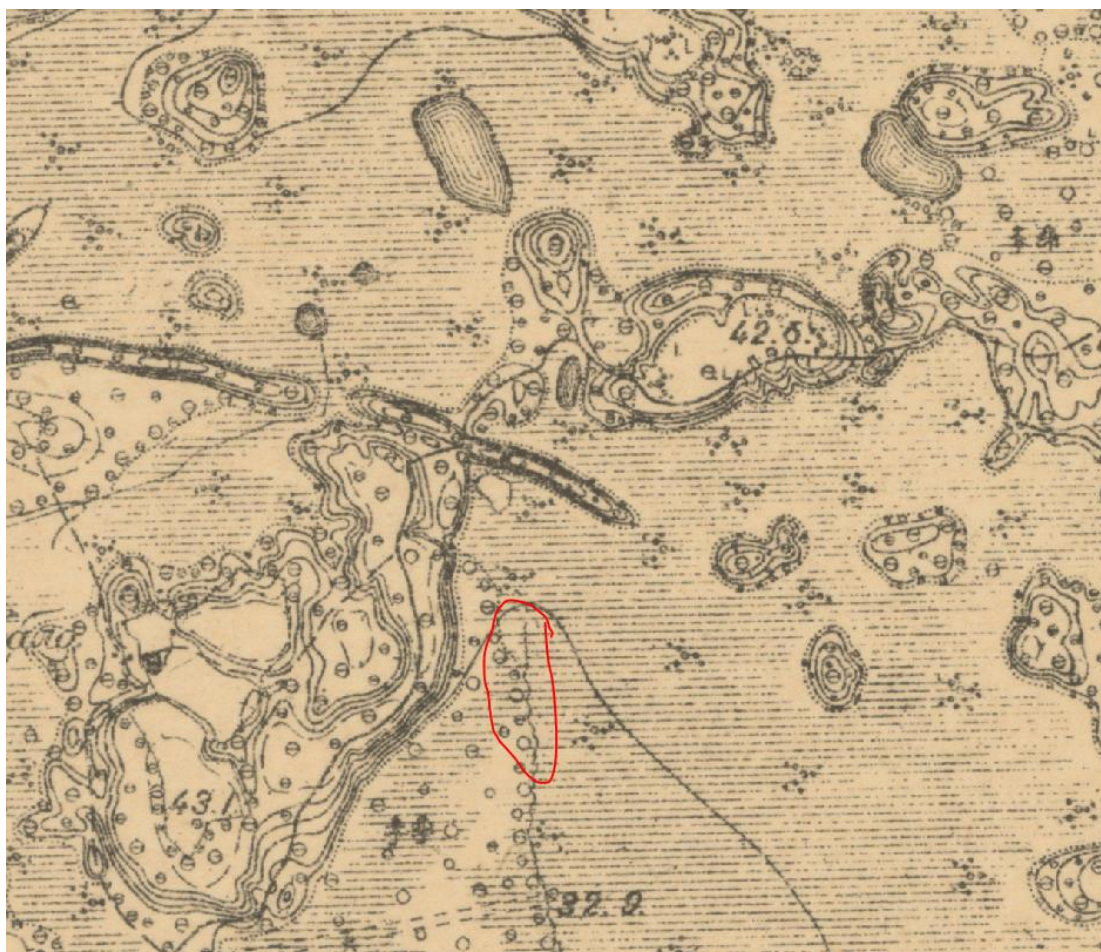
Verstasel kaardil on oja algust kujutatud Sillaotsa järvest lõuna pool. Järvedest välja ega läbivoolu pole kaardil kujutatud, kuid Sillaotsa ja Karusejärv on kujutatud ka tegelikkusest märksa erinevamana, mistõttu ei pruukinud sealne kaardistus olla kõige täpsem:

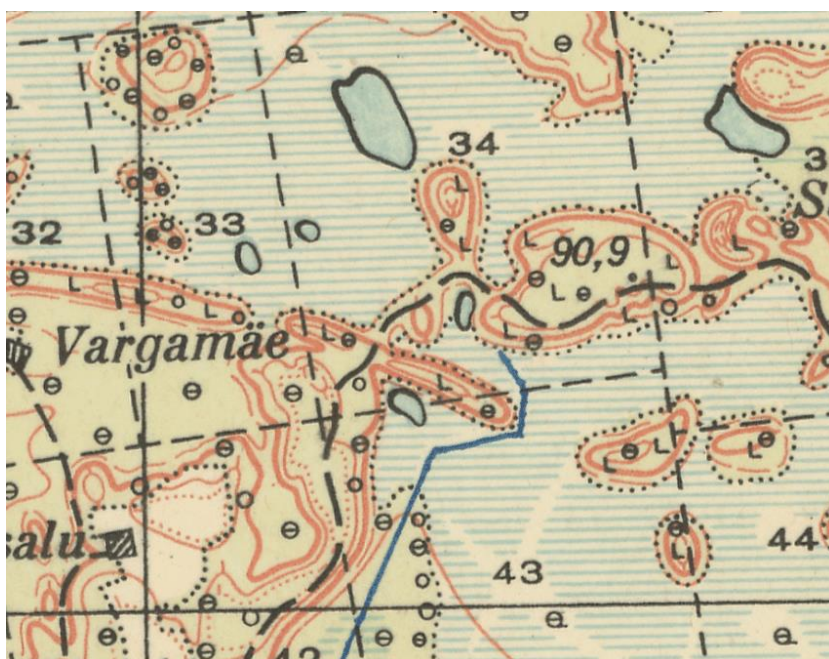
EV 1:50 000 topokaardil on kujutatud sirglõikudest koosnevat vooluveekogu algusega Karusejärvest kagu pool:

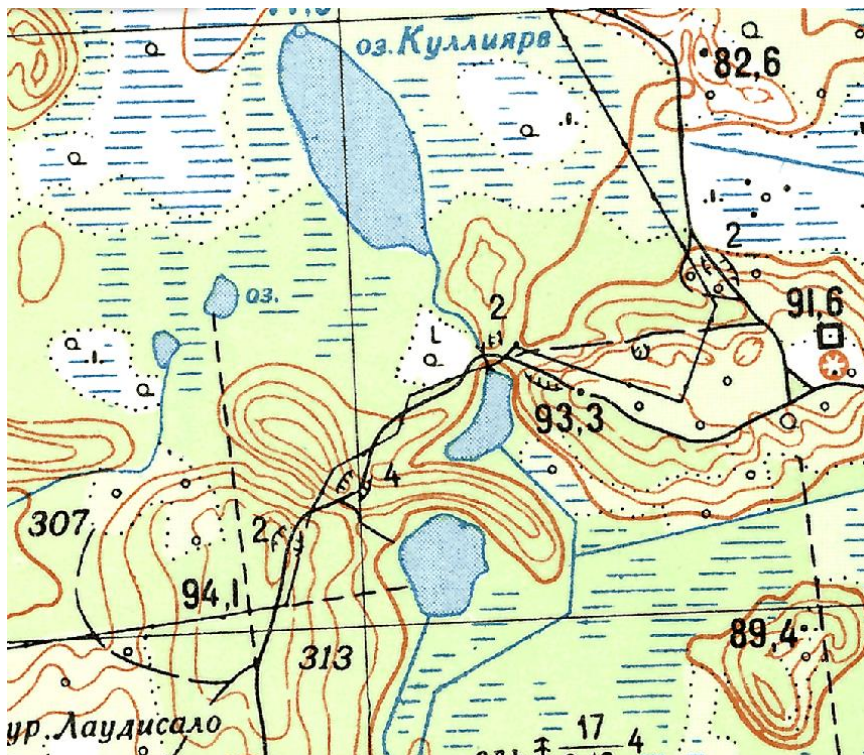
Väljavoolu Venejärvest on kujutatud esimest korda NL 1:25 000 kaardil 1965. aastast. Kusjuures seal on sillakoht märgitud vaatluspunktis 5 asuvat voolusängi lõppu arvestades loogilisemasse kohta. Seega tundub, et mingil hetkel on esialgne läbivoolukoht suletud ja rajatud uus, kuid ebaselgeks jääb, miks sellisel juhul ei rajatud maapealset sängi ning vesi pidi leidma tee läbi turba. Võimalik on ka variant, et vesi leidis tee läbi turba juba varem ning seetõttu uus truubikoht rajatigi:
