## Piigandi oja (VEE1022400) ülemjooksu vaatlus

Vaatluse aeg 16.08.25. Vaatleja Marko Vainu

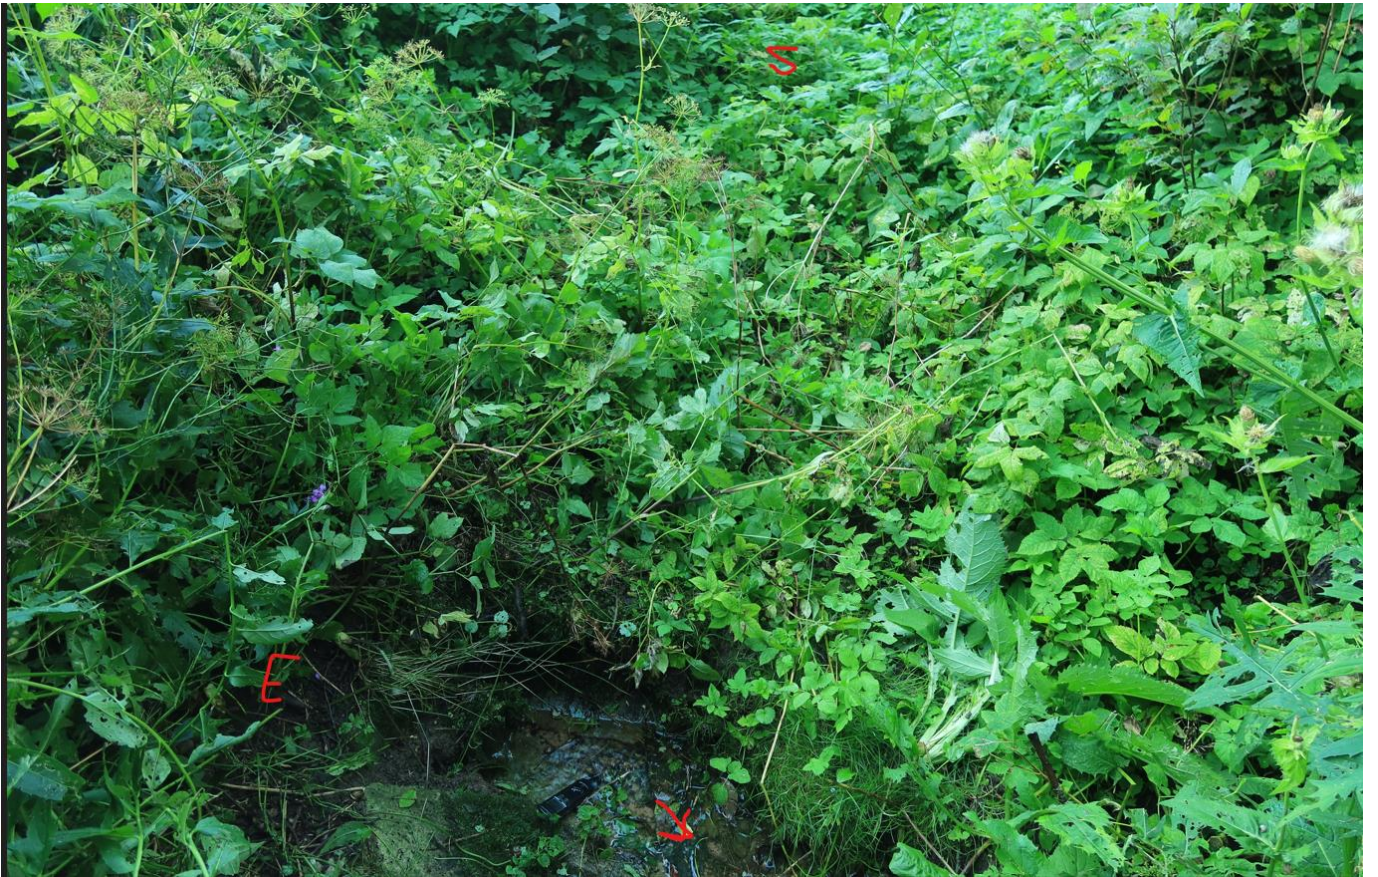
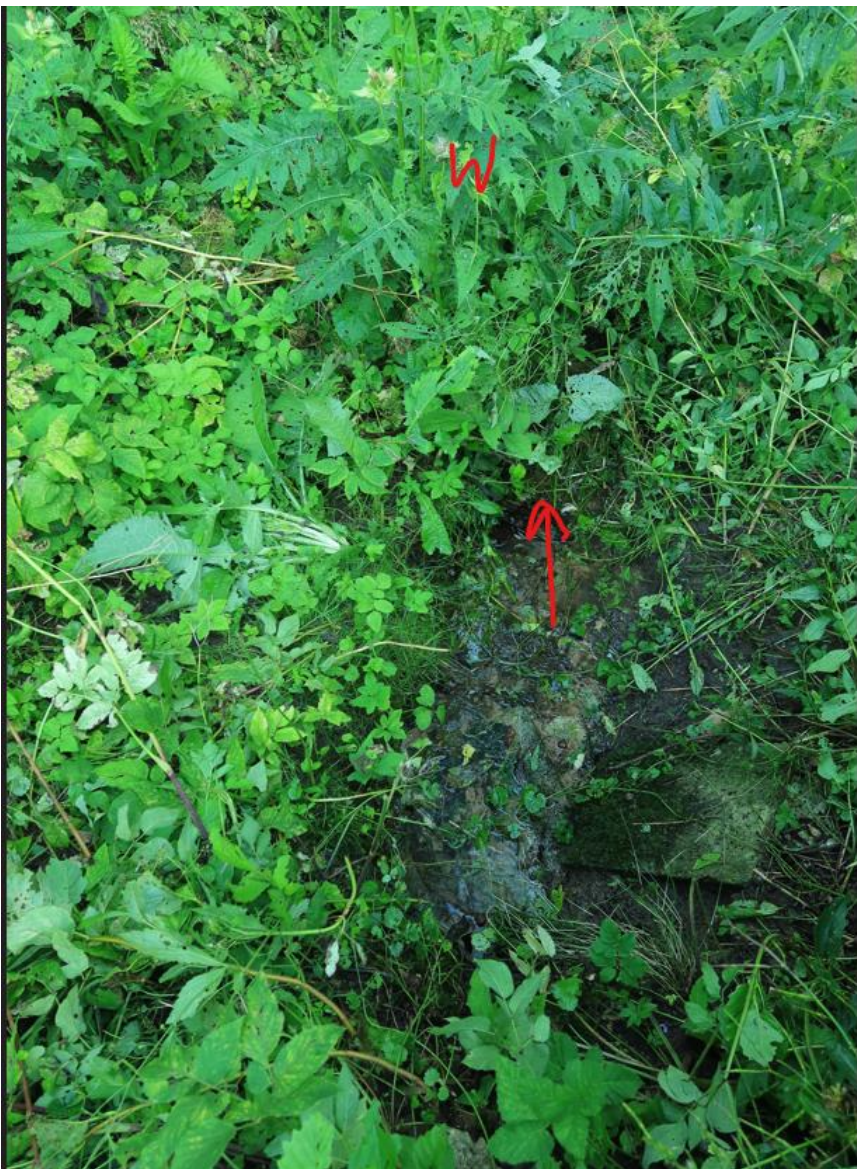
14. Dreeniots, millest voolas vett välja. Veevool algas siit. Lõuna pool oli kuiv, madal, naati täis kraav:

**Järeldused:** Praegune Piigandi oja algus vaatluspunktis 15 pole kindlasti õigustatud, kuna sealt algab kuiv kraav. Maaparanduse käigus on oja lähteala ümber kujundatud, mistõttu kunagise algupärase lähte asukohta pole võimalik tuvastada. Ajaloaliste kaartide põhjal on oja lähtunud vaatluspunktist 1 lõuna poolt. Tänapäevasest situatsioonist lähtuvalt **oleks oja loogiliseks lähteks punktis 14 olev dreeniots.**

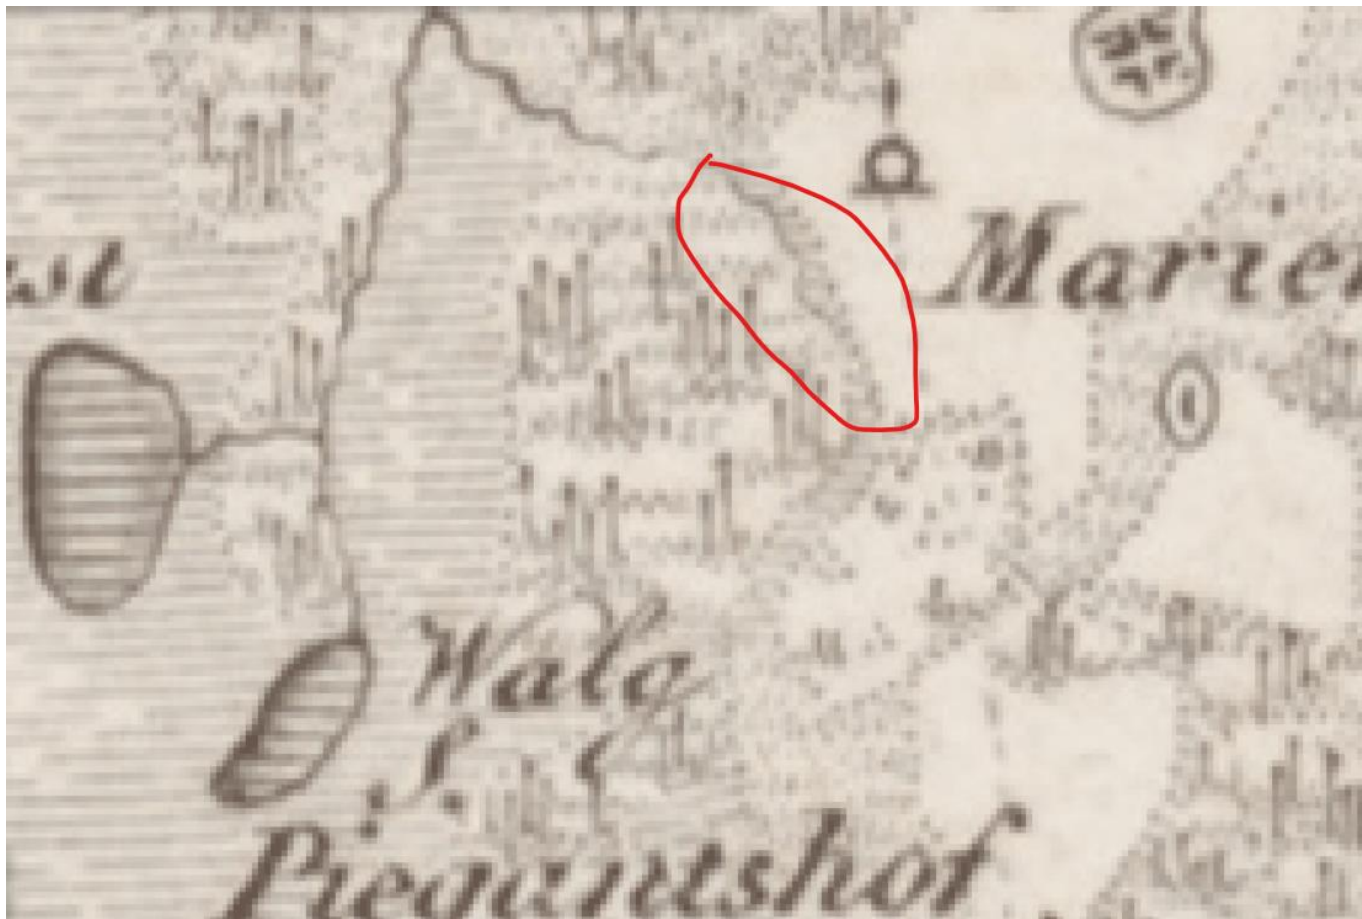
Rückeri Liivimaa kaardil on oja lähed kujutatud praegusest oluliselt põhja pool:

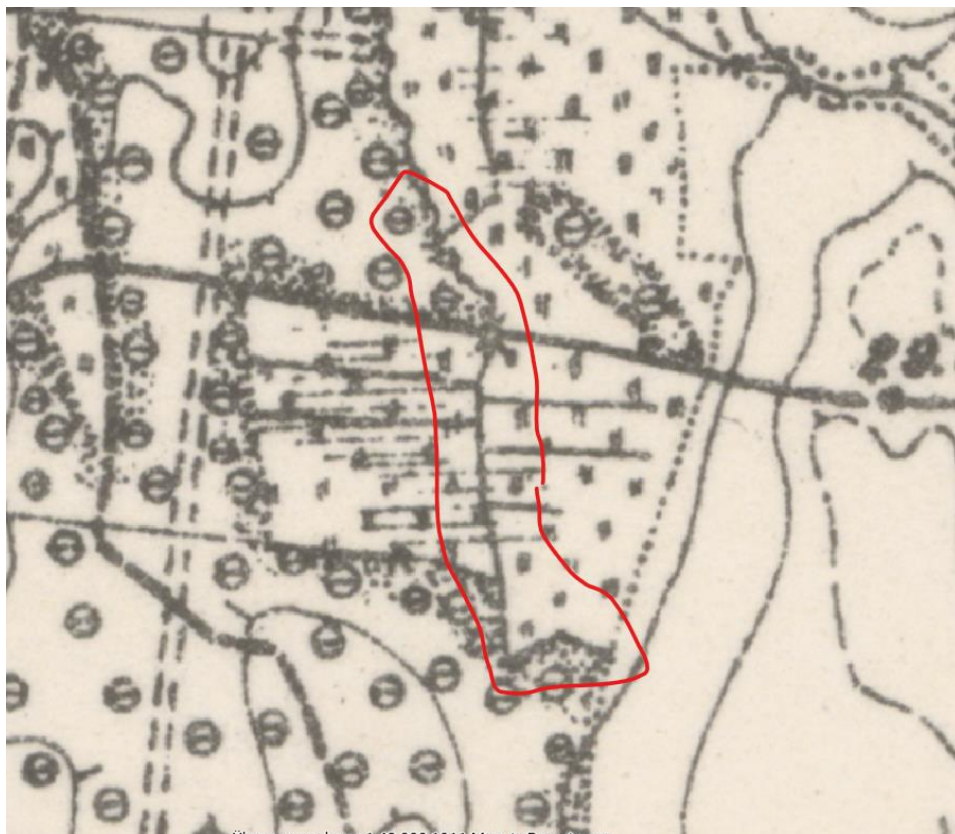
Verstasel kaardil on oja lähed kujutatud enam-vähem samas kohas, kus see praegu on, kuid punktide 11 ja 1 vahel kulges see toona otse põhja suunas. Punktist 11 ülesvoolu on juba verstasel kaardil kujutatud oja telg sirglõikudena:

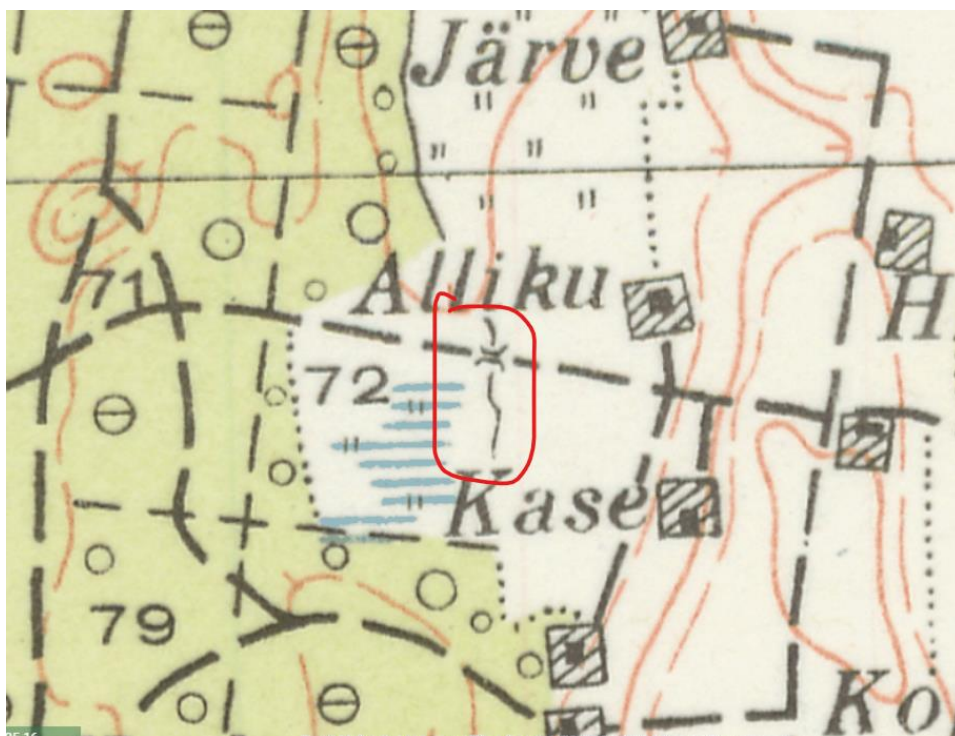
EV 1:50 000 topokaardil on oja kujutatud lähtuma vaatluspunktide 11 ja 1 vahel asunud soolapilt. Praegune Marja talu kannab kaardil Alliku nime. Ilmselget looduslikku allikat paikvaatluse käigus piirkonnas aga ei tuvastatud. Võimalik, et vaatluspunktides 7 ja 14 olevatest dreeniotstest voolab välja kunagiste allikate maaparanduse käigus torudesse suunatud vesi:
