Malda oja (VEE1123200) ülemjooksu vaatlus

Vaatluse aeg 02.07.24. Vaatleja Marko Vainu

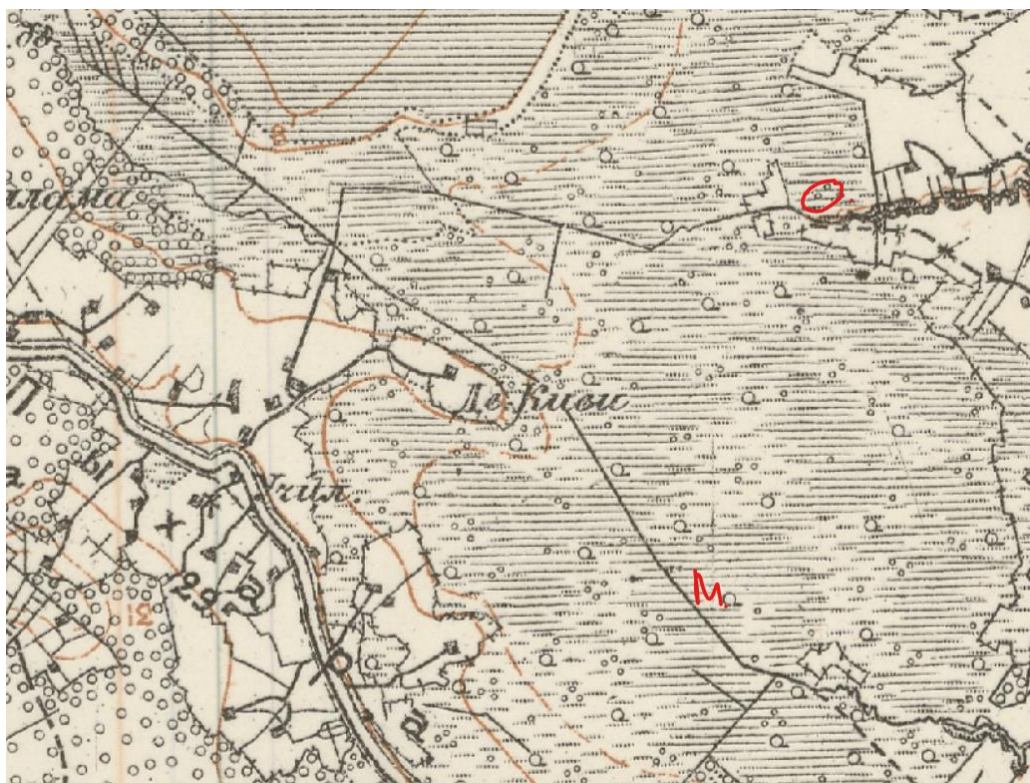
Verstasel ja kaheverstasel kaardil on kujutatud Oara oja (O) voolavana Laisma raba kõrvalt kagu suunas läbi madal soo Malda oja (M), kusjuures ühendus on kujutatud sirglõikudena. Lisaks ühendab peenema joonega kujutatud kraav raba kõrval voolava veekogu ida suunas seal asuva vooluveekoguga:

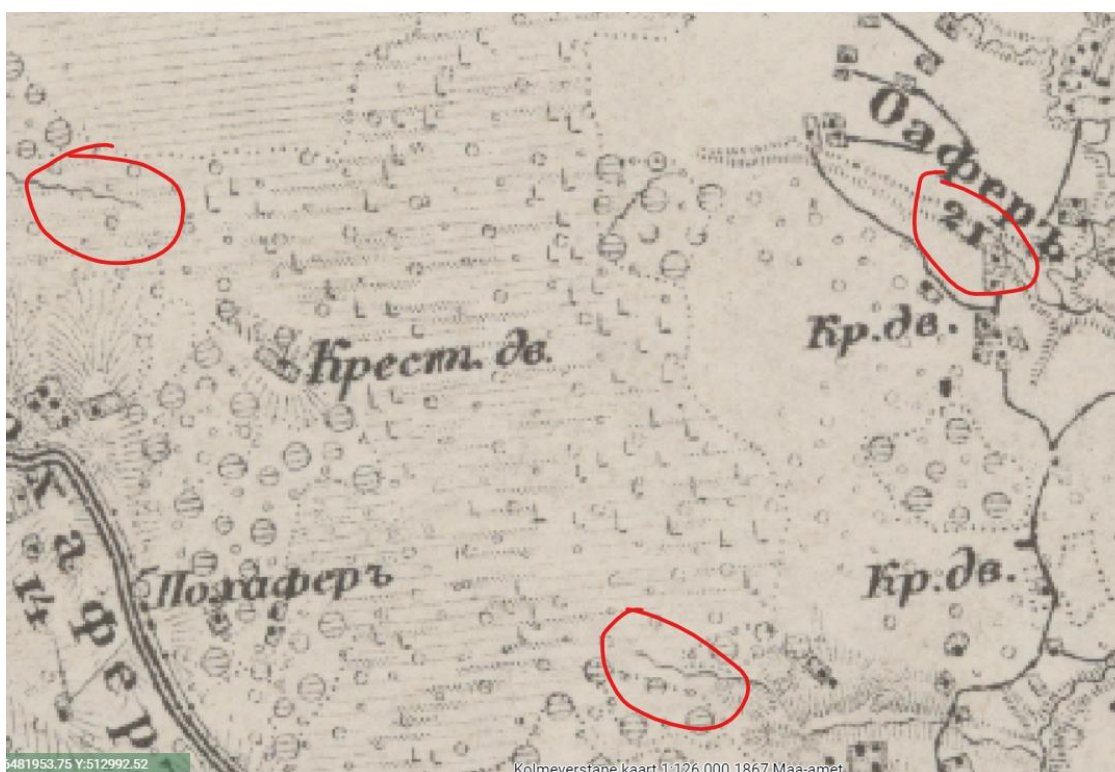
Kolmeverstasele kaardile soos asuvaid telgi pole märgitud:

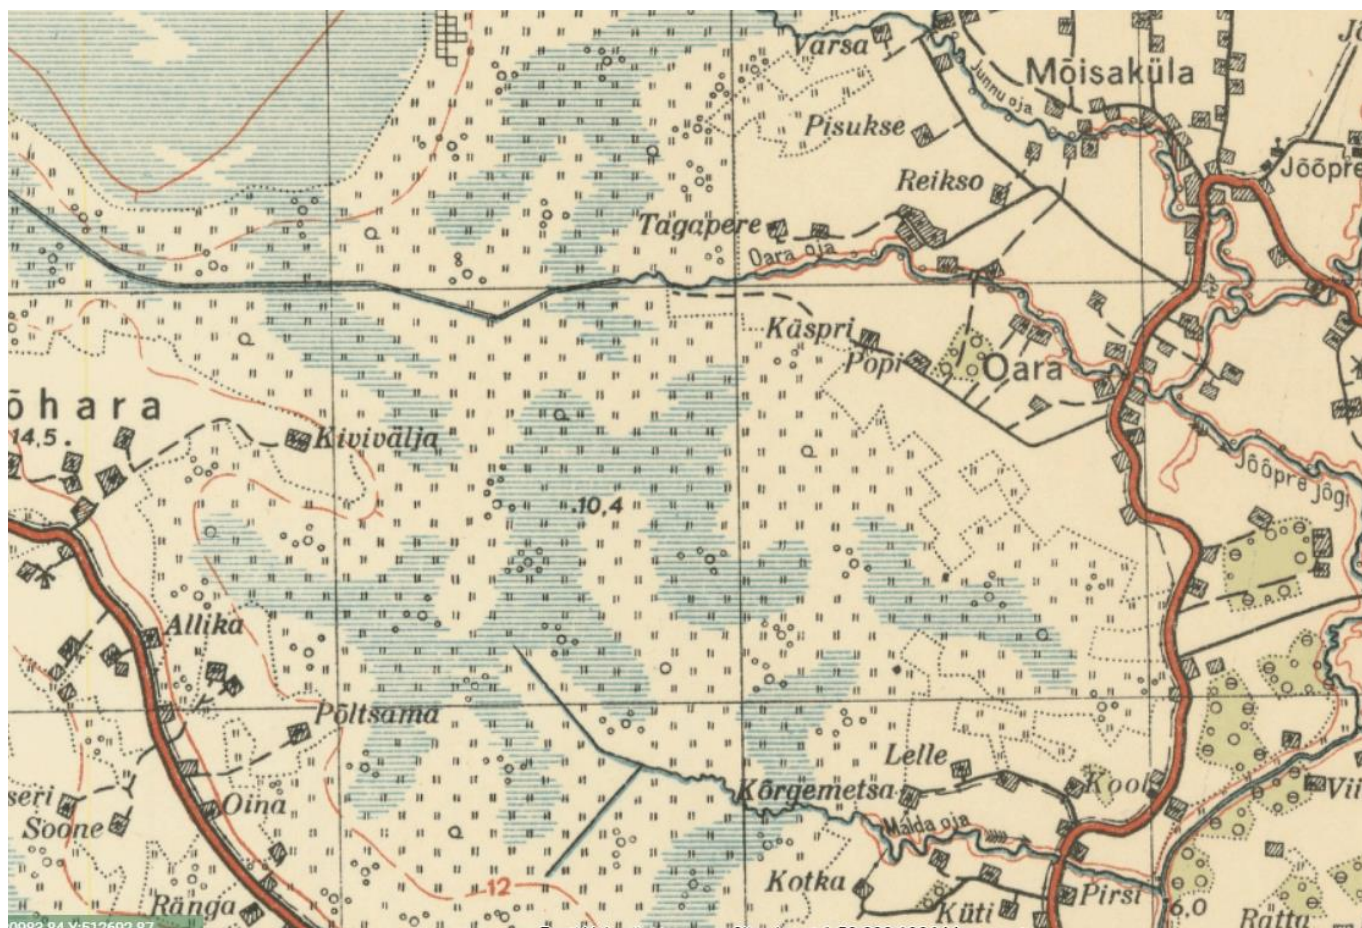
EV topokaartidel on Oara oja kujutatud selle tänapäevasel trassil, madalsoos küll sirglõikudena ning Malda oja algab kraavitatuna madalsoo kaguosast. Seega madalsood läbivat kraavi nendel kaartidel pole:

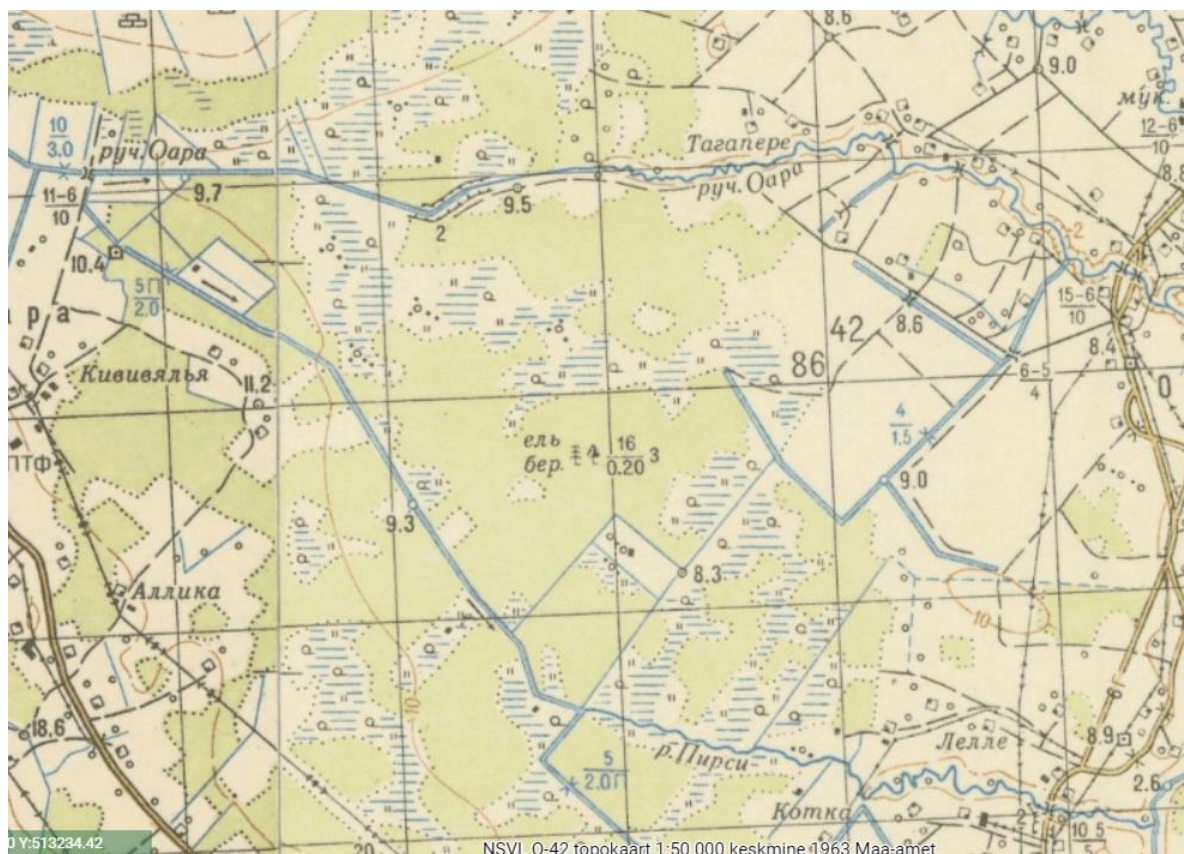
NL kaartidel on olukord sarnasem verstaste kaartidele, kuid peavooluna on kaardistatud siiski Oara oja ning Malda oja on kujutatud Oara ojaga ühendatud olevat kitsa kraaviga ja praegusest ühenduskohast lääne pool (1:50 000 1967):

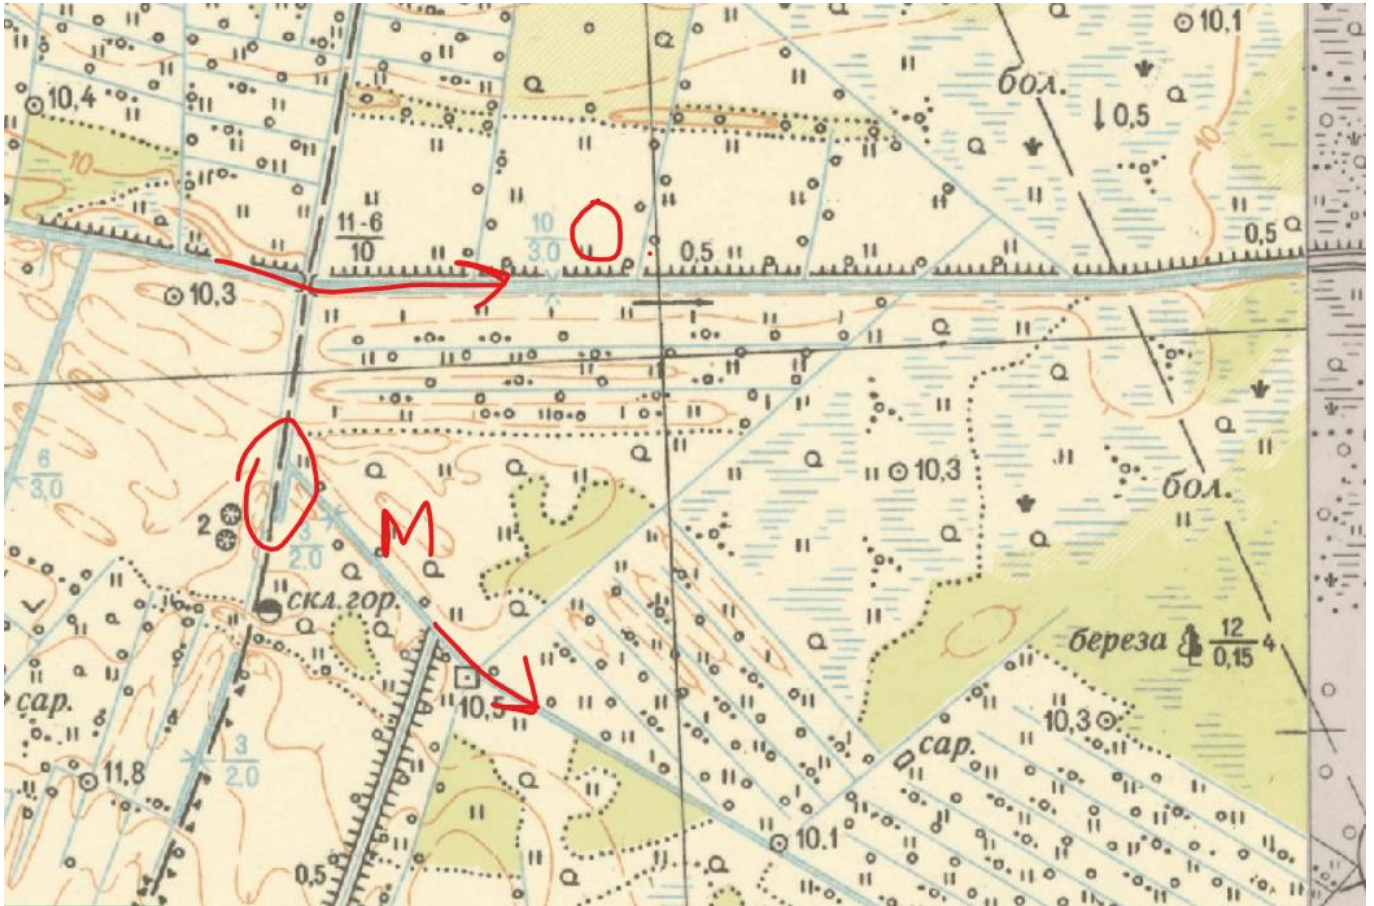
NL 1:10 000 kaardil 1961. aastast algab Malda oja kraavikujuline ülemjooks 160 m Oara ojast lõuna pool ning kuigi ojasid ühendav kraav, mis on näha ka 1967. aasta kaardil, on ka seal peal, on see ka seal kujutatud väikesena:

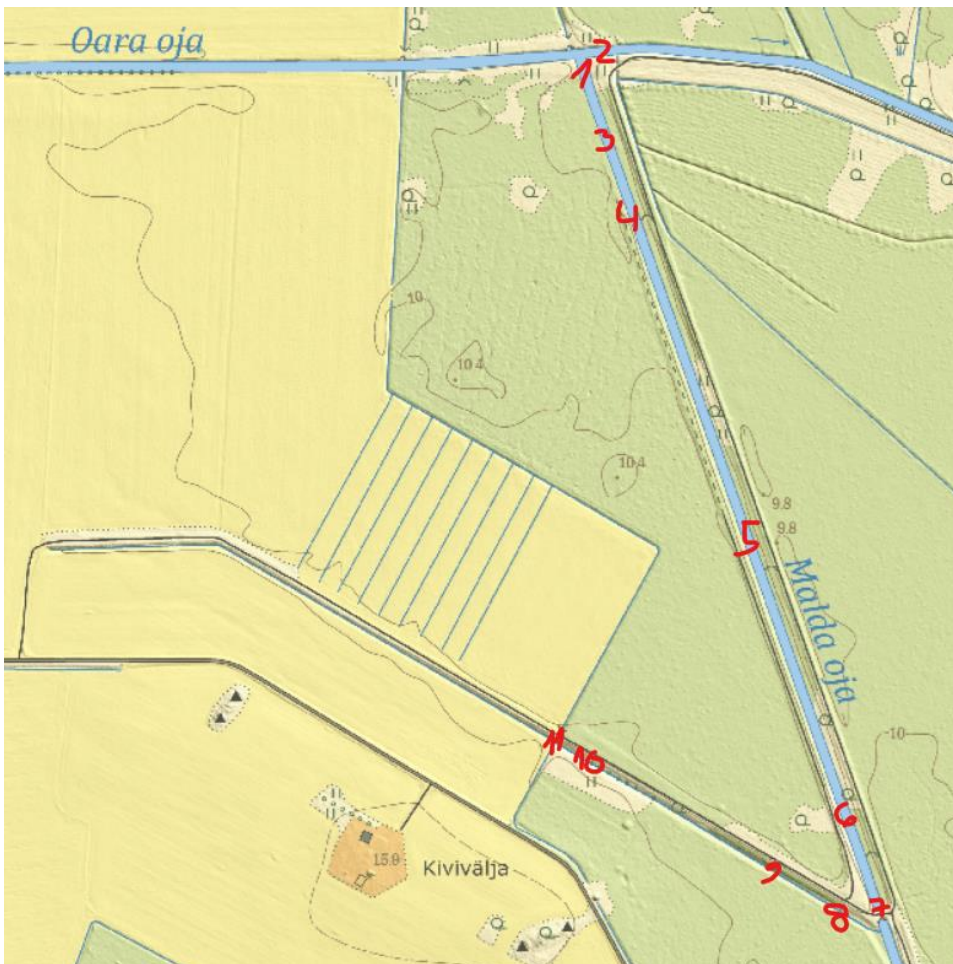
Tänapäeval Malda oja ülemjooksus loetavat kanalit ühelgi NL kaardil pole.
