Silmsi oja (VEE1083100) vaatlus Pikavere kohal

Vaatluse aeg 24.11.24 ja 01.12.24. Vaatleja Marko Vainu

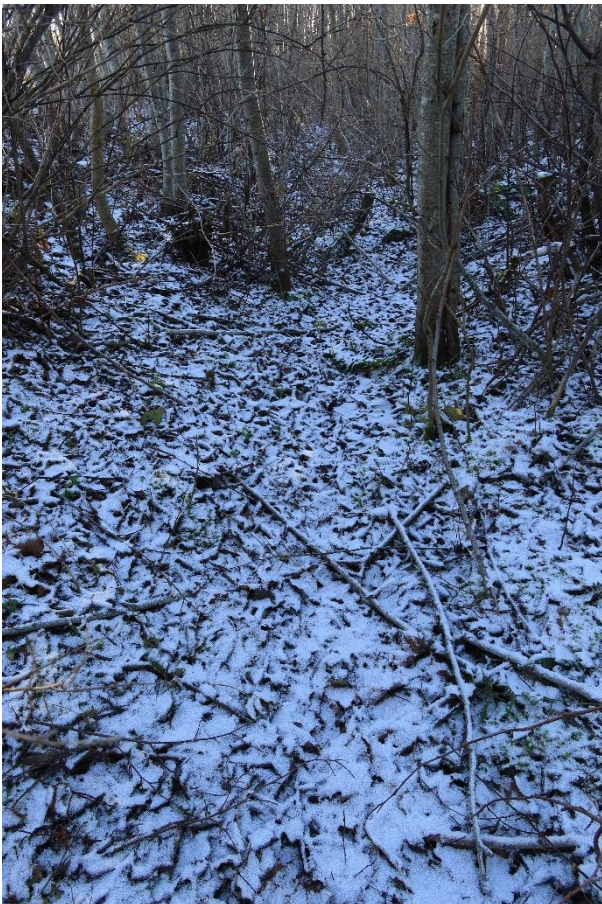
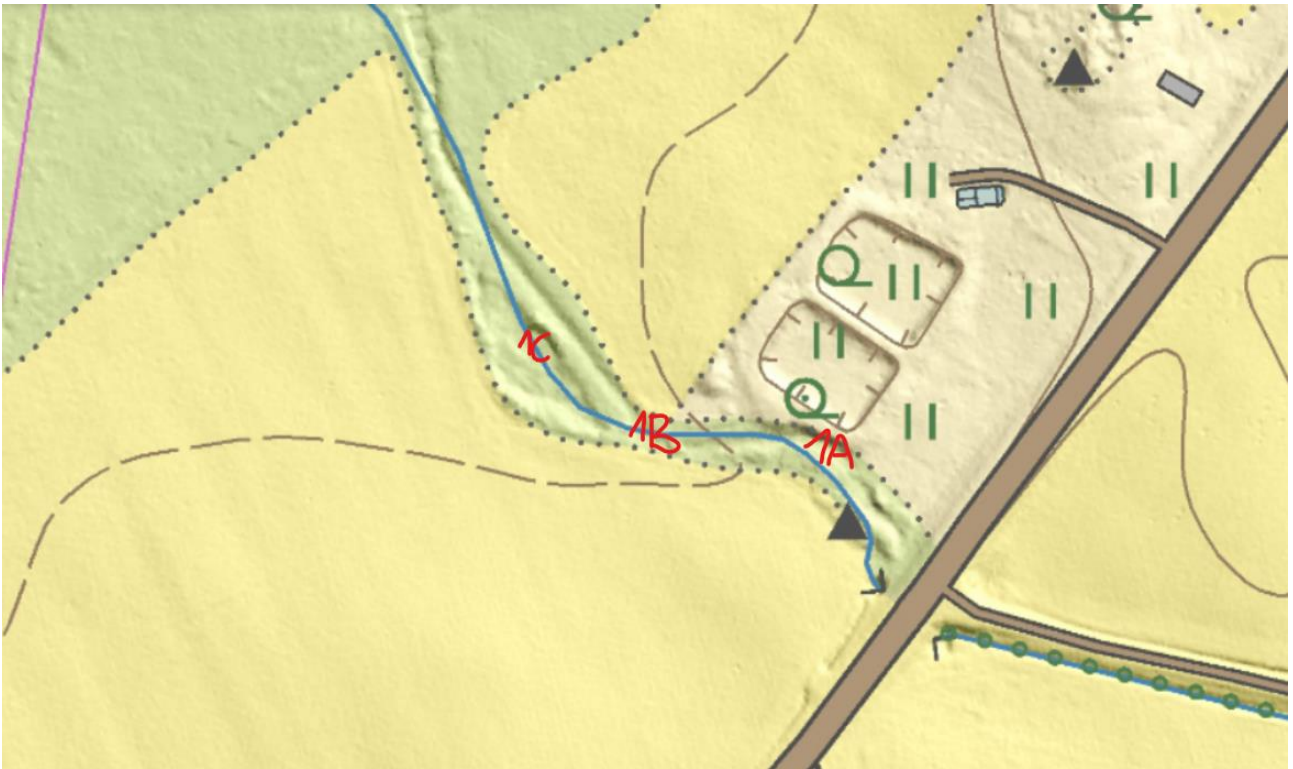
1. Kuiv ja üsna võsastunud madal säng. Ei näe välja, et sellel sügisel oleks vesi siin voolanud:

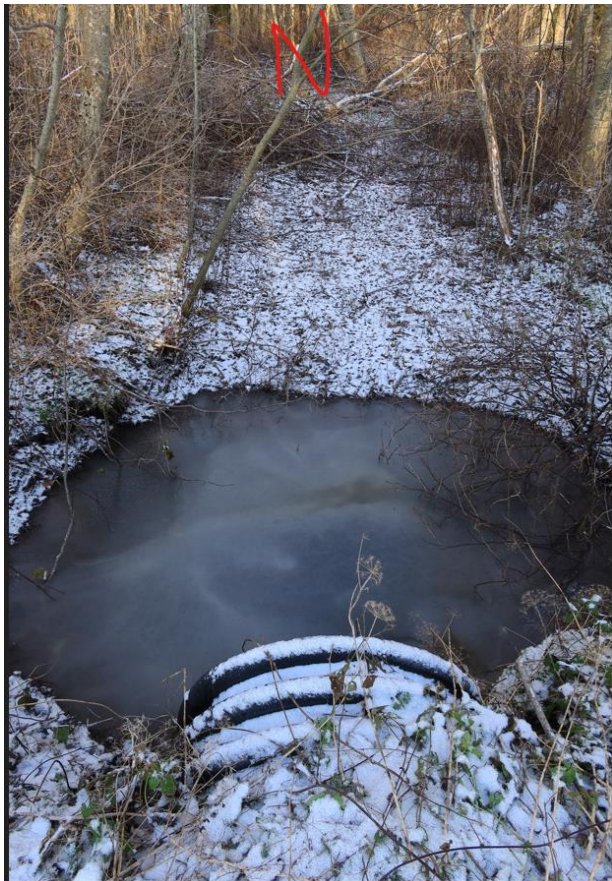
2. Truup (ETAKis puudu). Kummalgi pool seda oli lomp, aga jää oli peal ja allavoolu sama kuiv, nagu punktis 1:

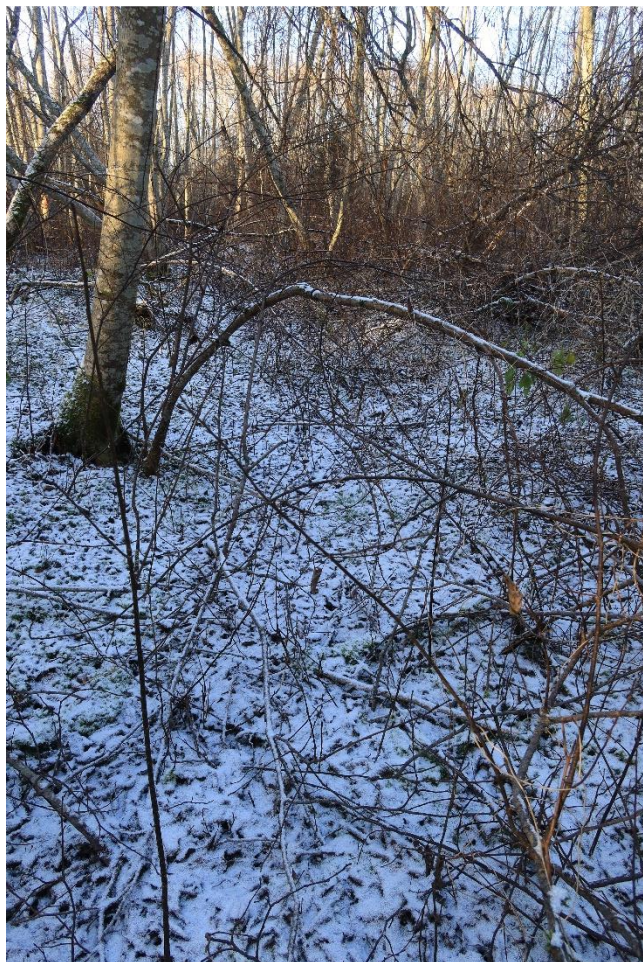
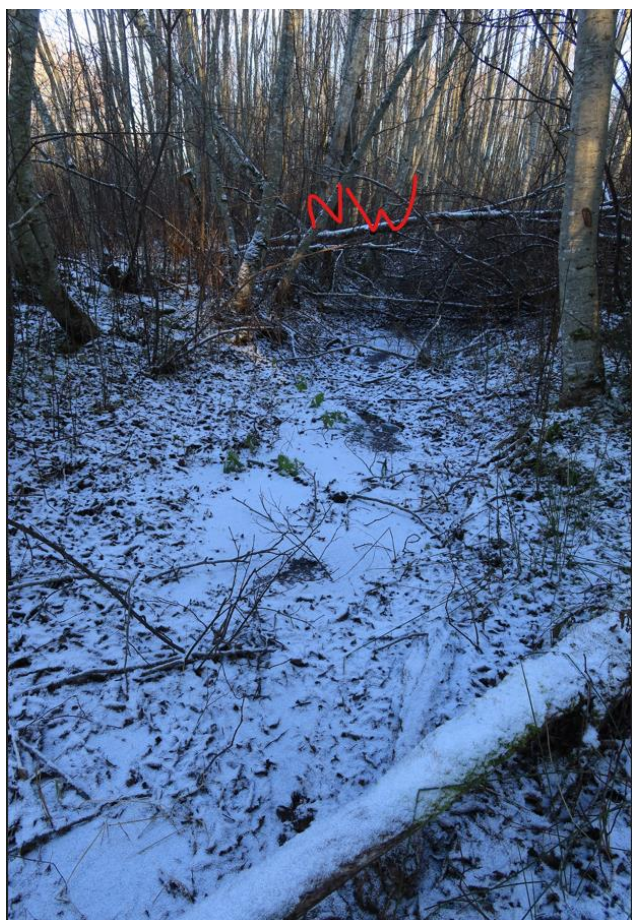
3. Kagu pool, kus peaks tulema Silmsi oja, oli endisel madal, võsastunud vagu. Kirdest tuli mudane soon, millel oli jääkirme peal. Selle all oli muda peal 5 cm seisvat vett:

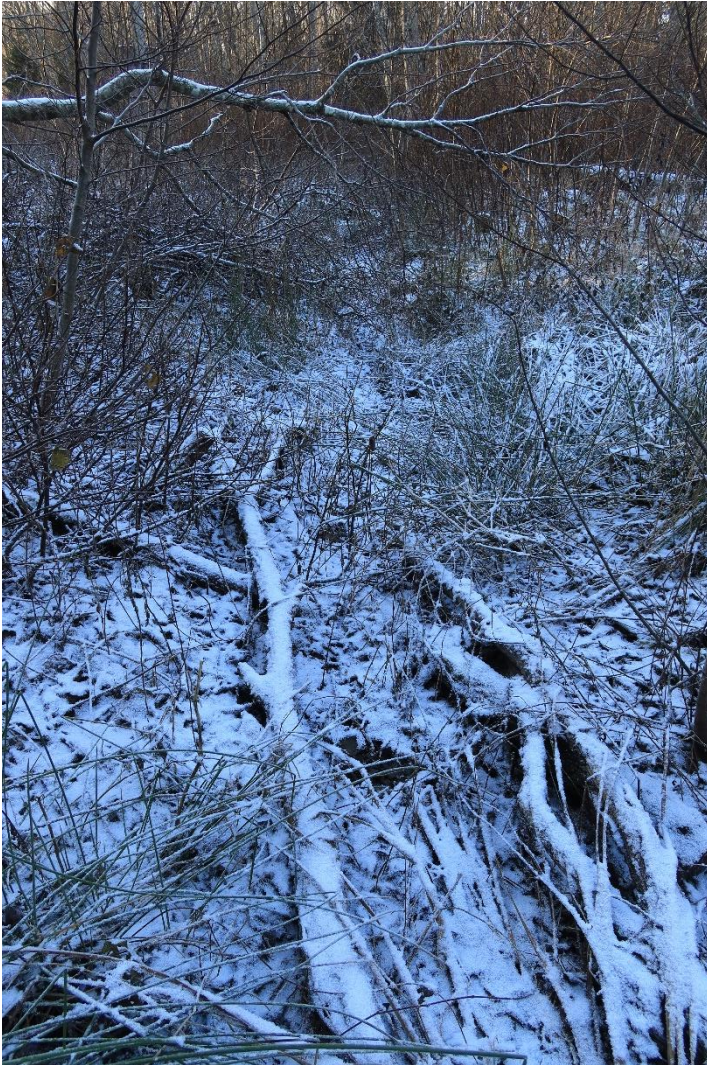
4. Liini all oli sängis jääkirme all veidi pehmem muda, aga endiselt sai seal kõndida. Vett polnud:

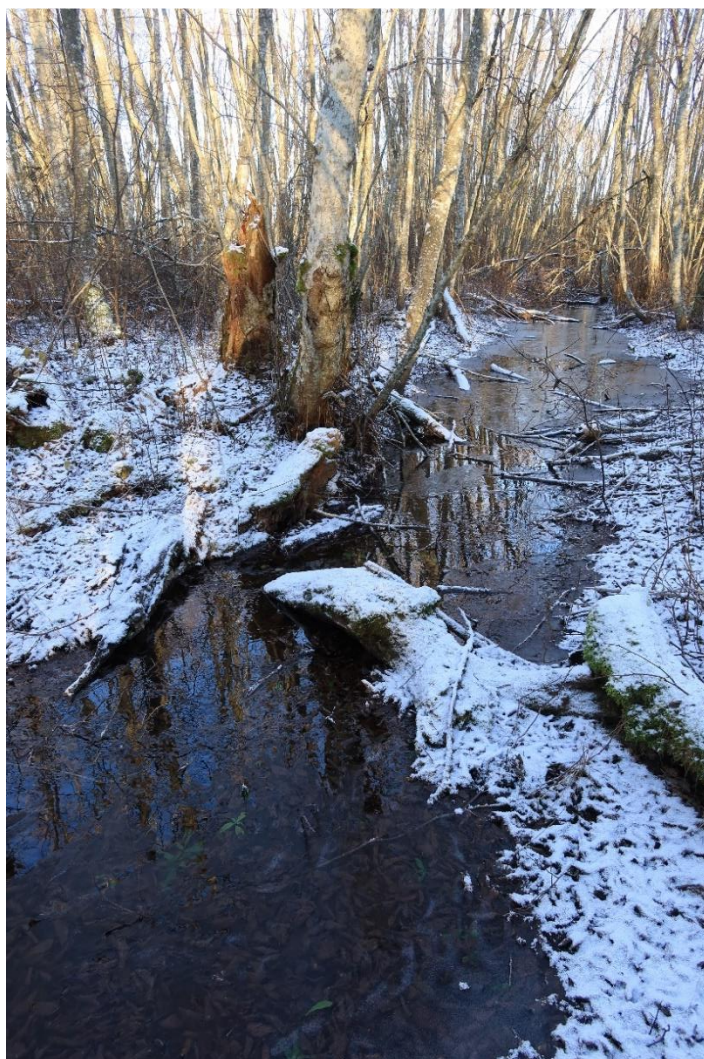
7. Kitsamate kohtade peal oli voolu ka pingutamata näha:

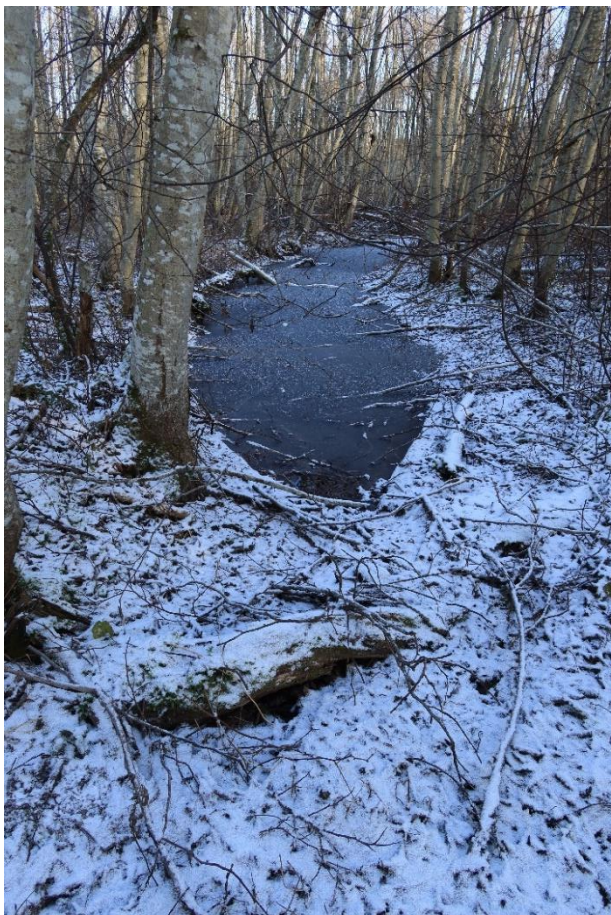
13. Punkti 3 suunas kulgevas soones oli kuni siiani vesi sees, kuid see oli jääs. Veerohkemal ajal toimub ilmselt ka läbivool punktini 3, kuid nii, nagu praegu on kogu põhjapoolne paun punktide 3 ja 5 vahel Silmsi ojaks kaardistatud, pole õige:

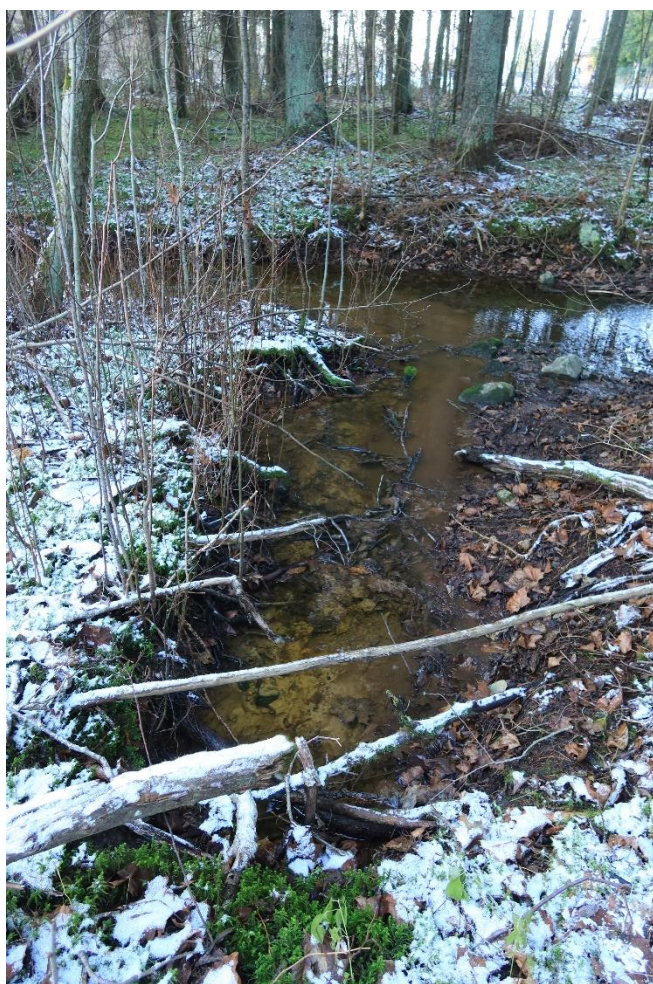
22. Oja idakaldal viiemeetrise vahega kaks allikat. Põhjapoolsem veevaesem ja ojale lähemal. Meetrilause vahega voolab kaldanõlvast kaks niret välja. Lõunapoolne oli veerohke, vooluhulk mitu l/s. Nõva otsas on auk, mille põhjas väikesed grifoonid. EC 504 $\mu\text{S}/\text{cm}$, temp 7,4°C:

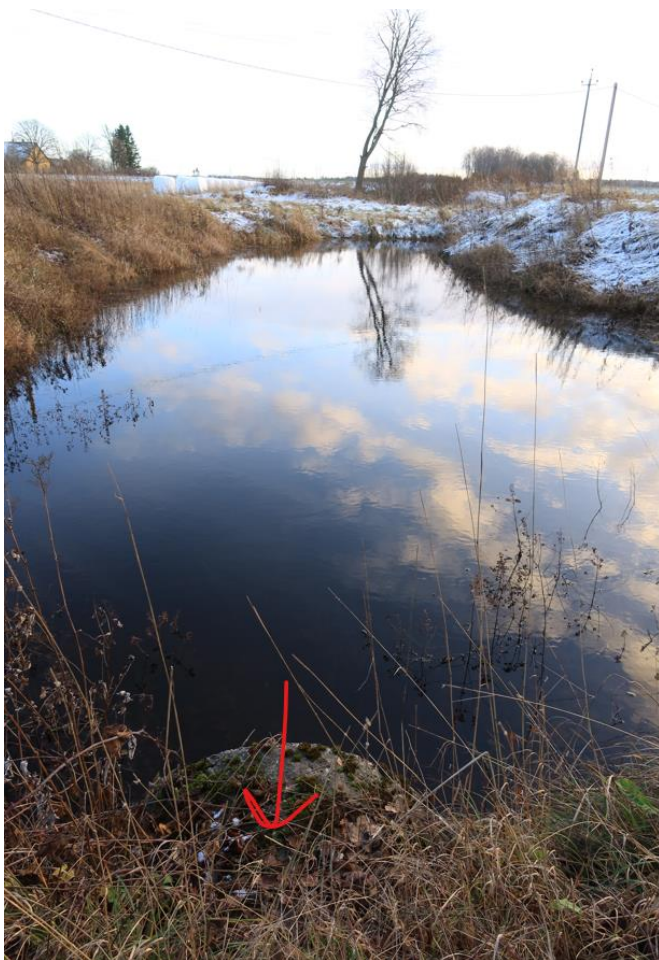
26. Punktist lõuna pool on sügav tiik ja sellel väljavoolutruup:

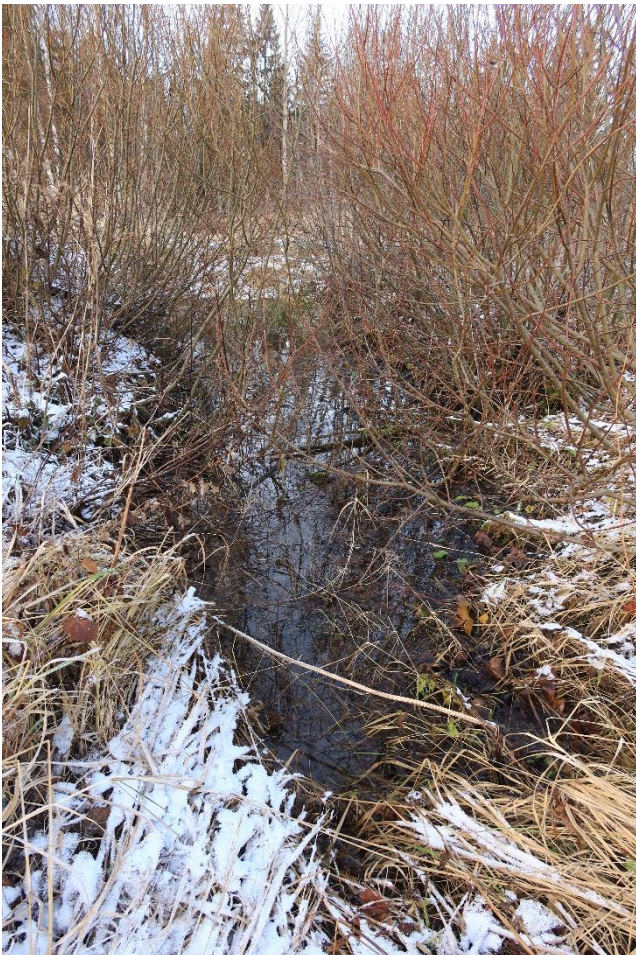
27. Pajude vahel piklik veesilm, mille põhjast ja servadest voolas vesi välja. Põhjaots on sügavam, ca 1 m. Sealt algab toru, mis suundub punktis 26 oleva tiigi poole. Tiigis toru teist otsa näha polnud, aga ilmselt kusagil sügavamal see on, sest siin punktis olevast allikast väljavoolav vesi pidi kusagile jõudma:

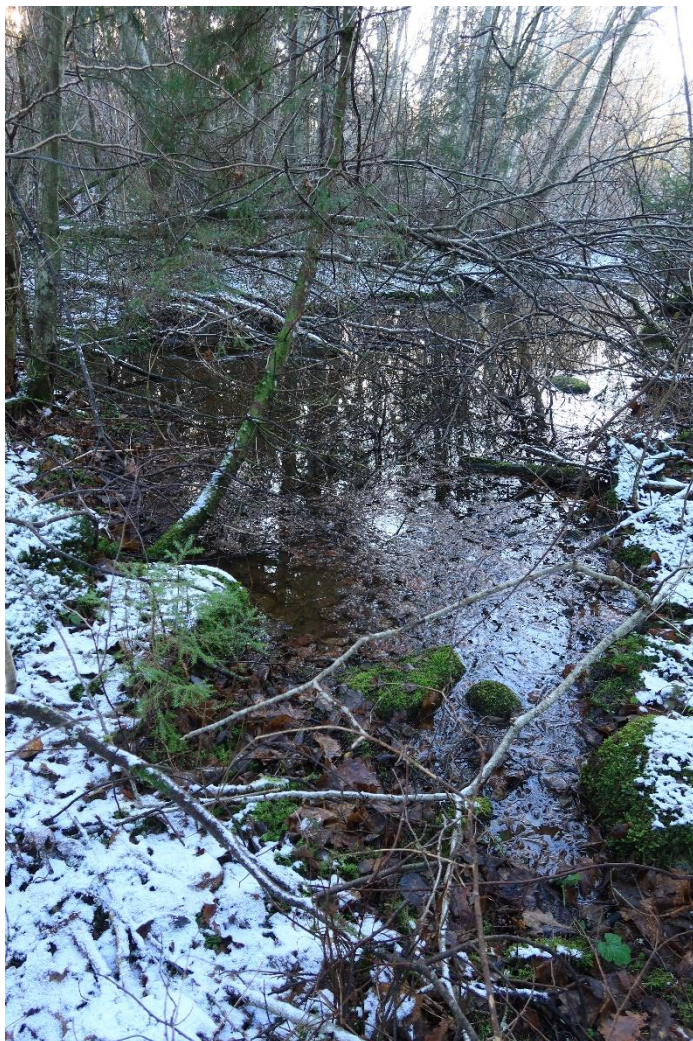
28. Nelja meetri laiune ja kümme-konnanne m pikkune allikajärvik. Põhjas on hallikas sete, keskel on sügavam kraater, mille põhi oli oranžikamat tooni. Tõusvaid veevooge oli näha järviku põhjas ja kallastel ka mujal. Algab korralik oja, mis voolab punktis 29 olevate allikate juurest läbi ja suubub Silmsi oja:

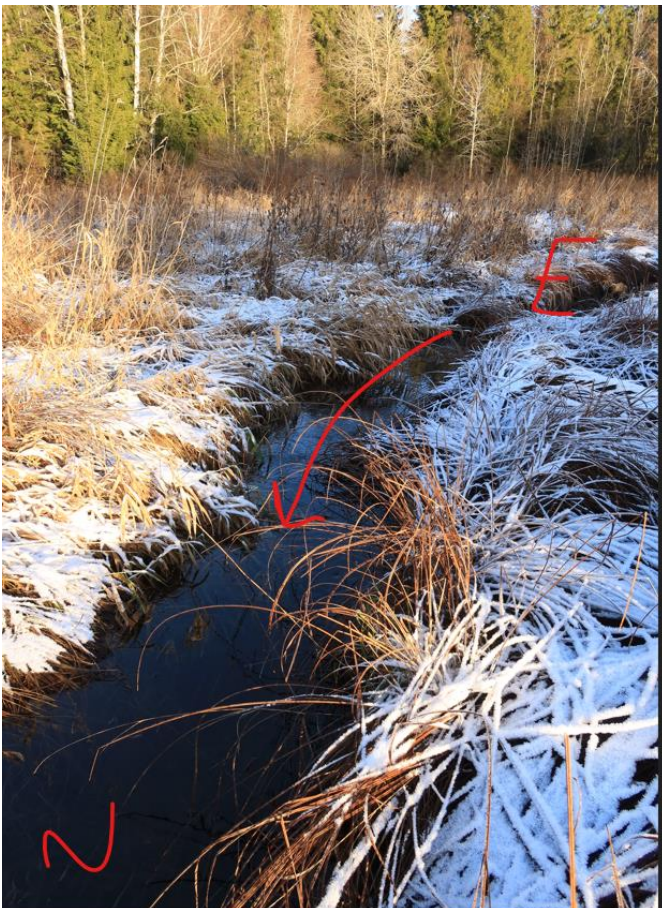
30. Lõunast suubub veerohke oja ning mõned meetrid hiljem hargneb Silmsi oja vesi kaheks. Lääne poole tundus voolavat rohkem kui loodesse. Kõik sängid siin madalsoon olid vaid kuni meetri laiused, aga üle poole meetri sügavad ja kiirevoolulised:

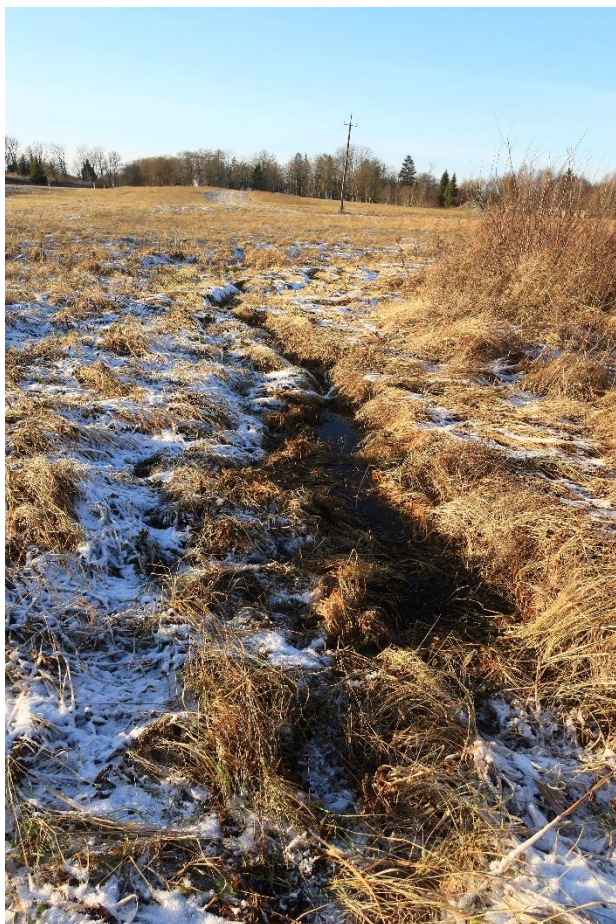
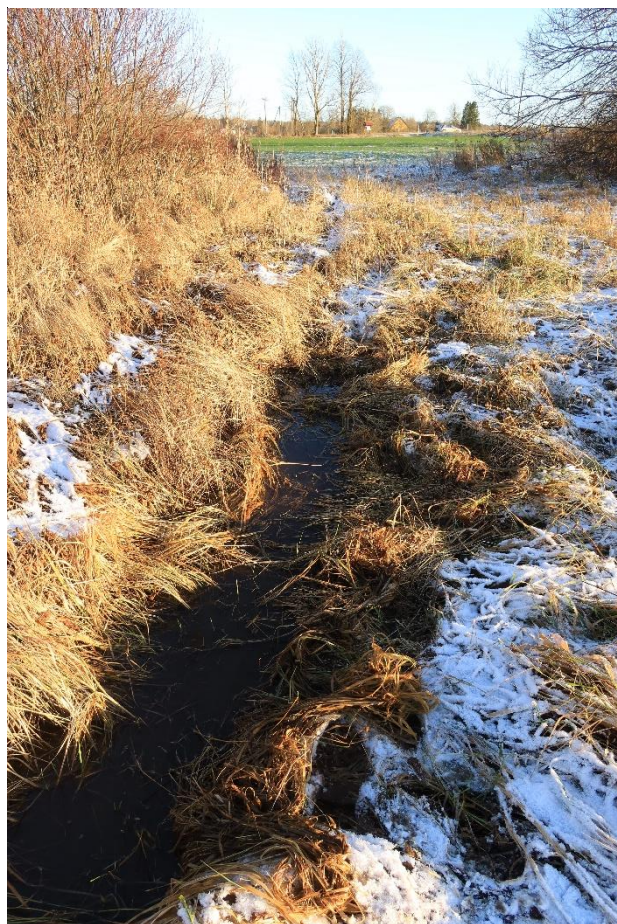
33. Nire algus. Söötis alal voolab lauge, lääne suunas langeva nõlva jalamil pinnasest välja väike nire, mille nõva on vaatamata tihedale päideroole eristuv. Allavoolu koguneb vett juurde:

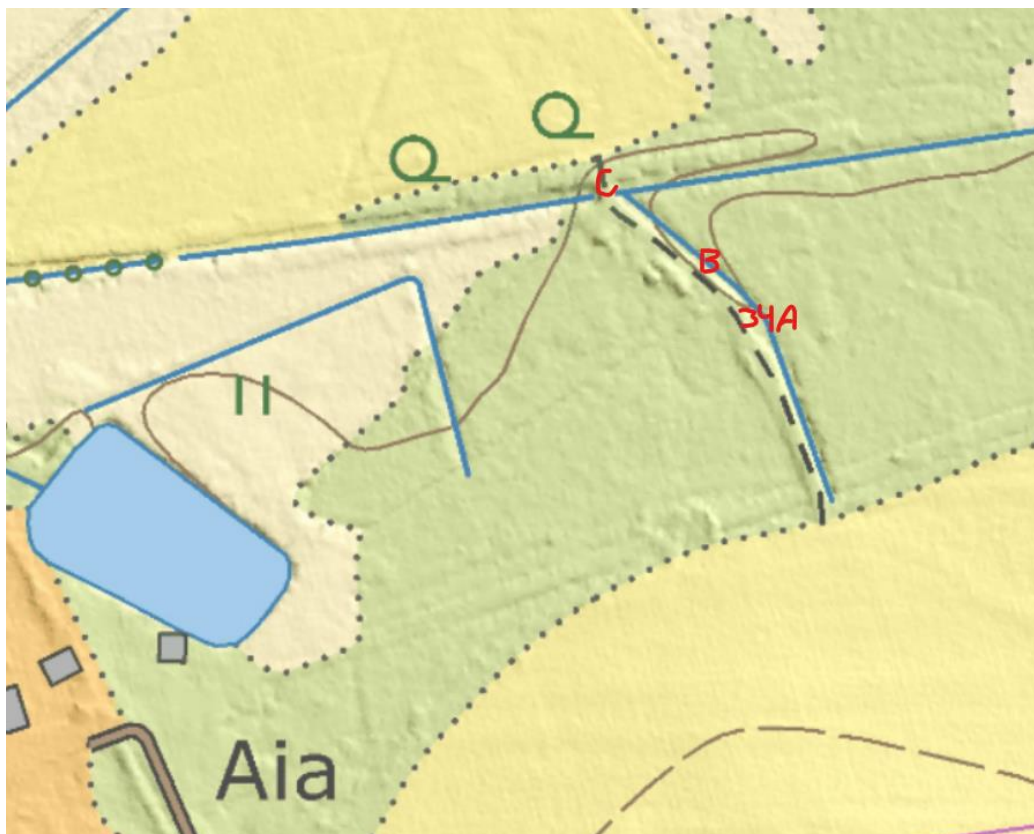
34. Maantee all on truup, nagu ETAKis kaardistatud, kuid see oli täiesti kuiv.

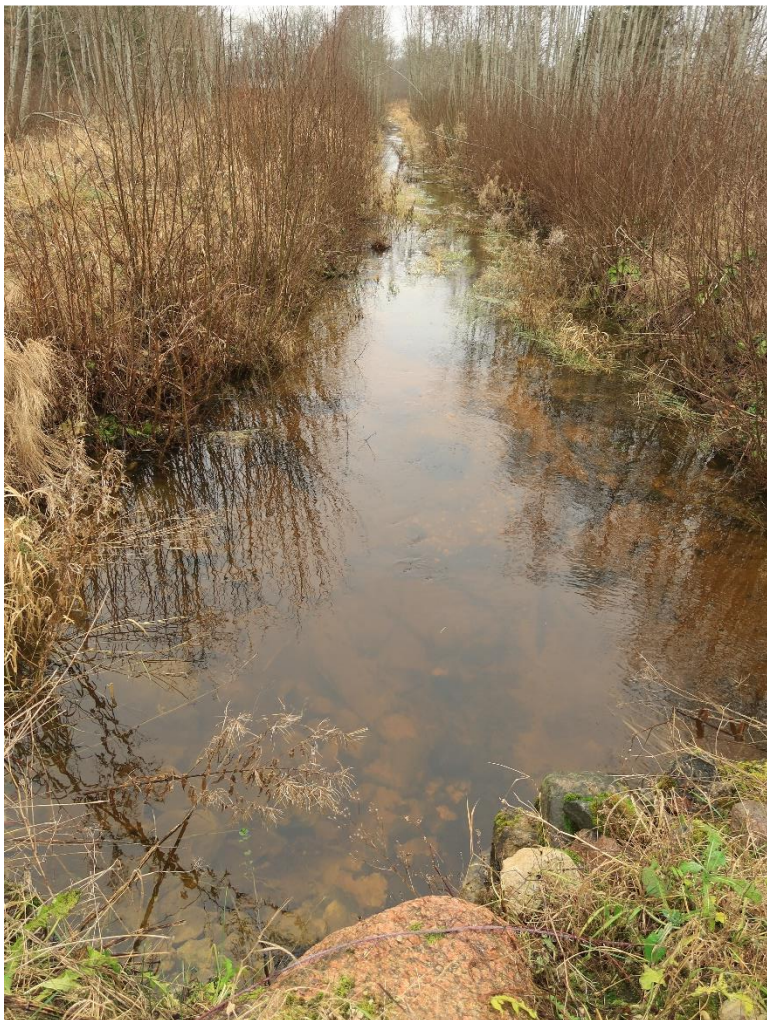
34C. Silmsi oja voolas laias, sügavas ja sirgendatud sängis:

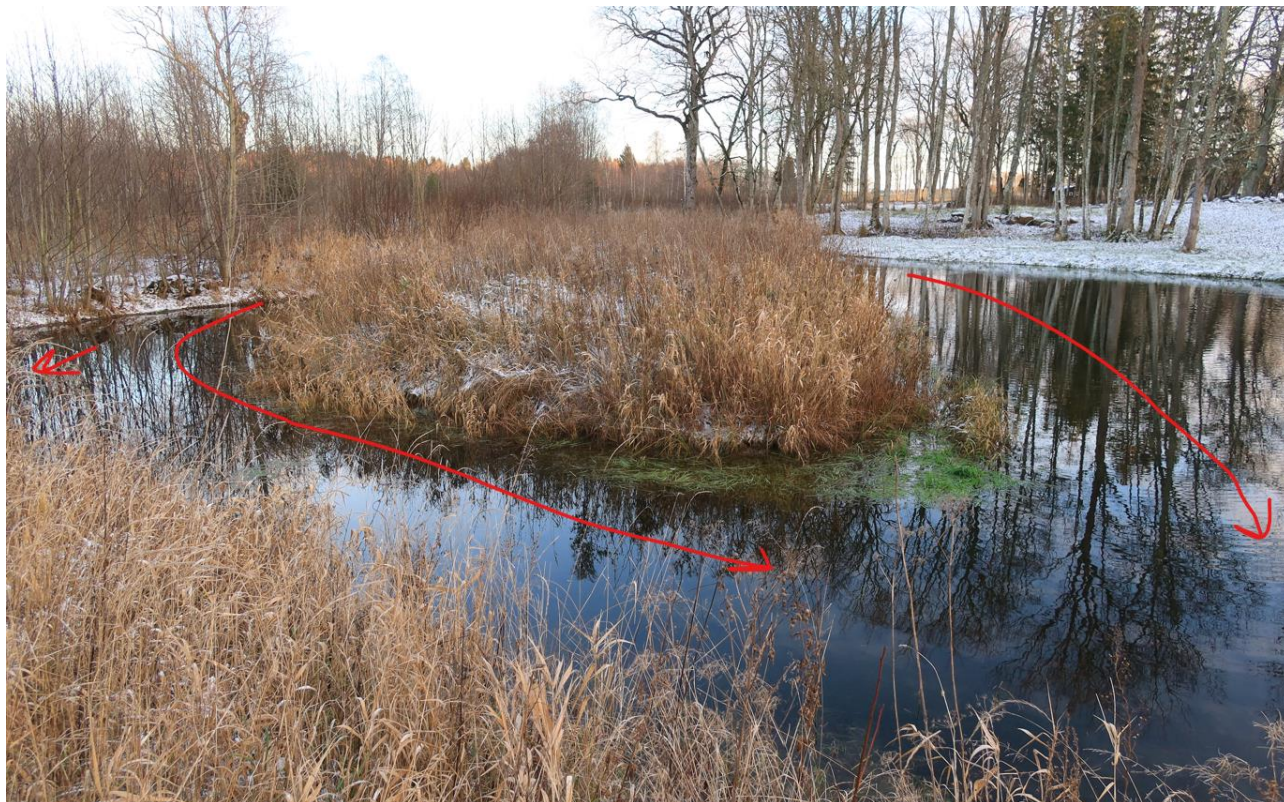
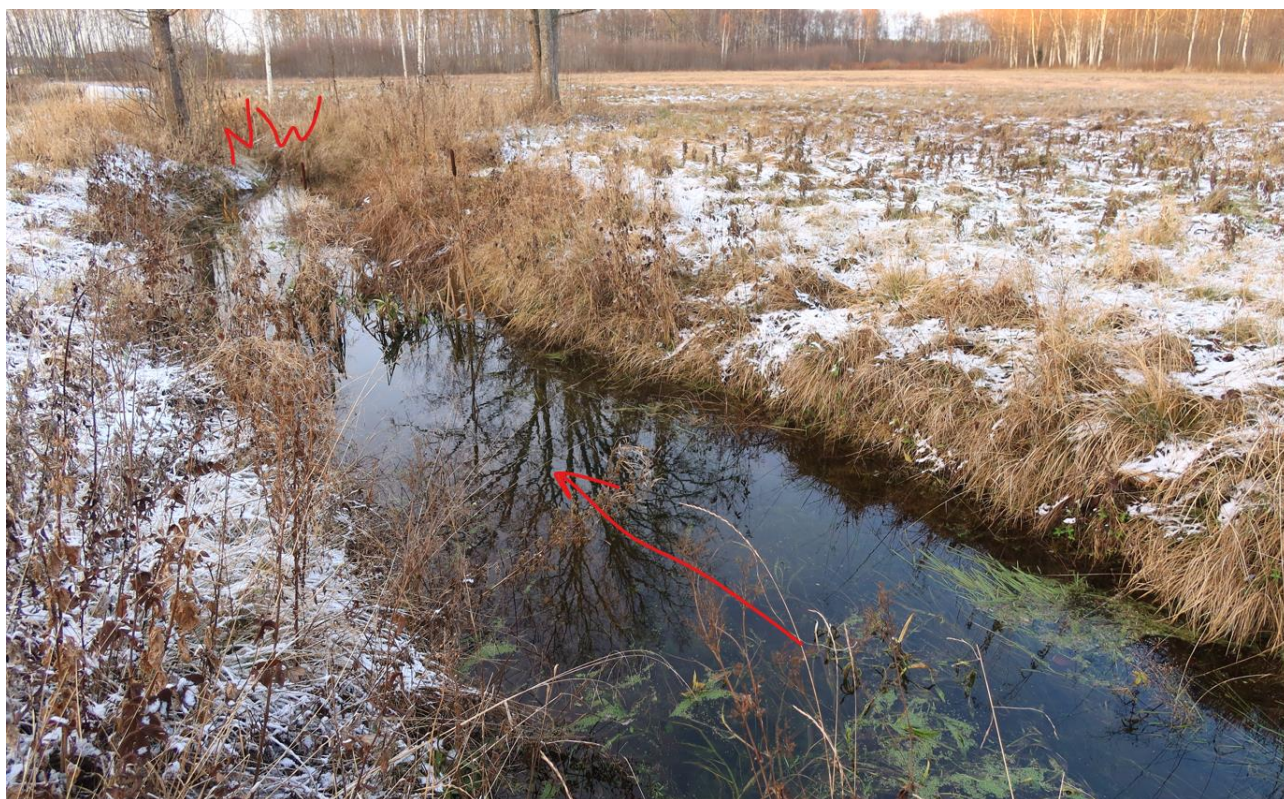
36. Tiigi väljavool (ülemine pilt). Enne seda hargneb Silmsi oja põhitelg veelkord kaheks. Loode poole (alumine pilt) voolab aga pigem vähem vett kui läände (alumine pilt). Säng on seal kindlalt kitsam.

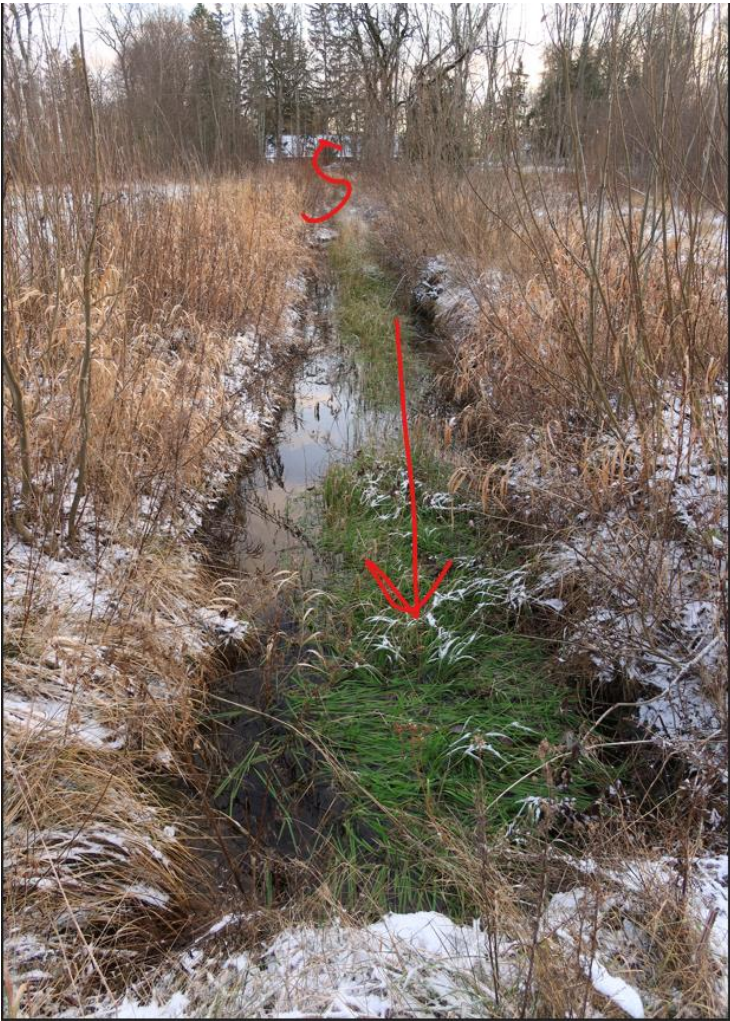
37. Punktis 35 põhja poole voolav haru. Vesi voolas, aga selgelt vähem kui punktist 36 läände või loodesse:

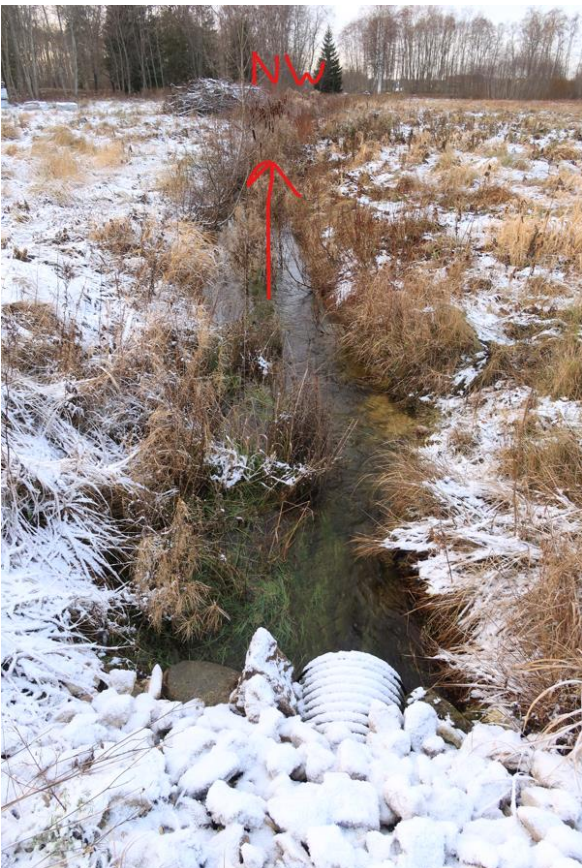
38. Punktis 36 loodesse hargnev haru. Harul on üsna väike truup, aga vesi voolas kiiresti:

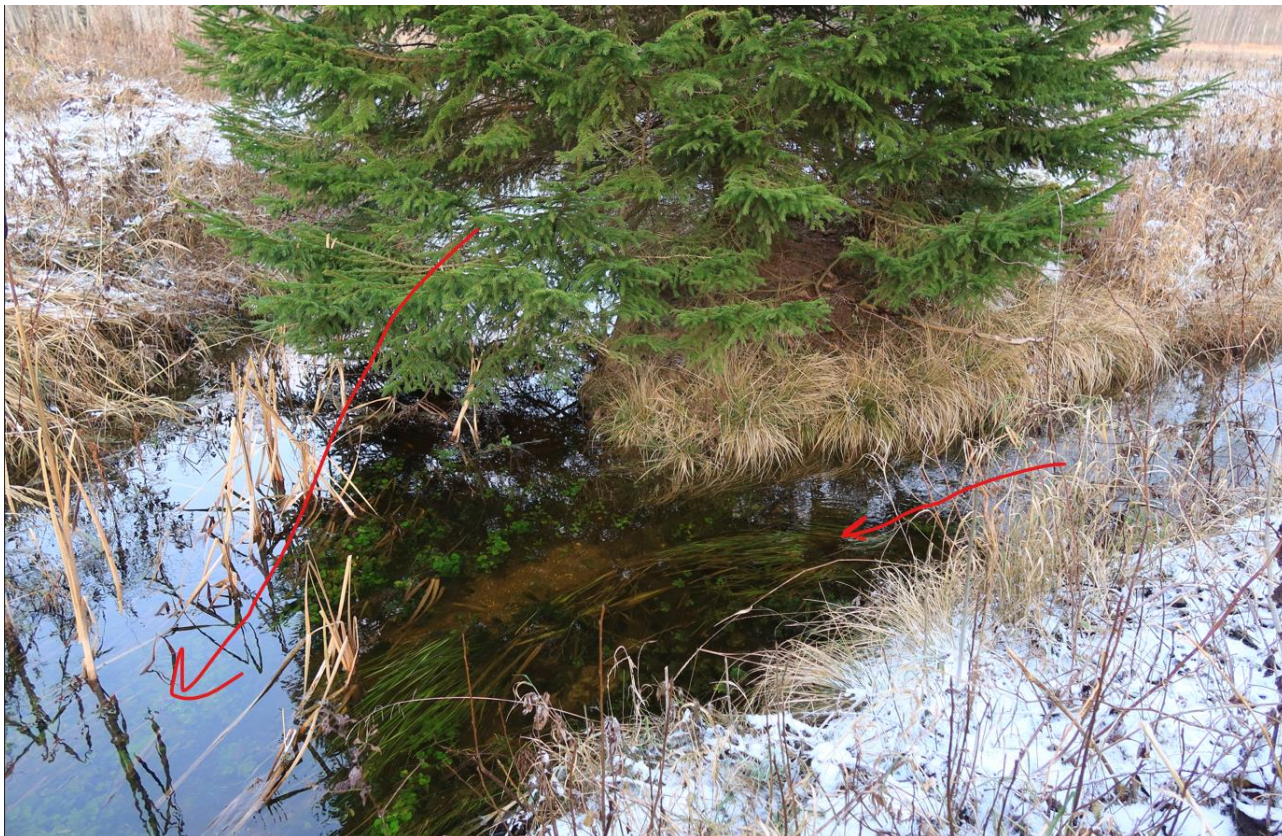
40. Punktis saavad kokku Silmsi oja põhjapoolsed harud. Kokku võis nende vooluhul suurem olla, kui punktis 36 läände voolaval harul:

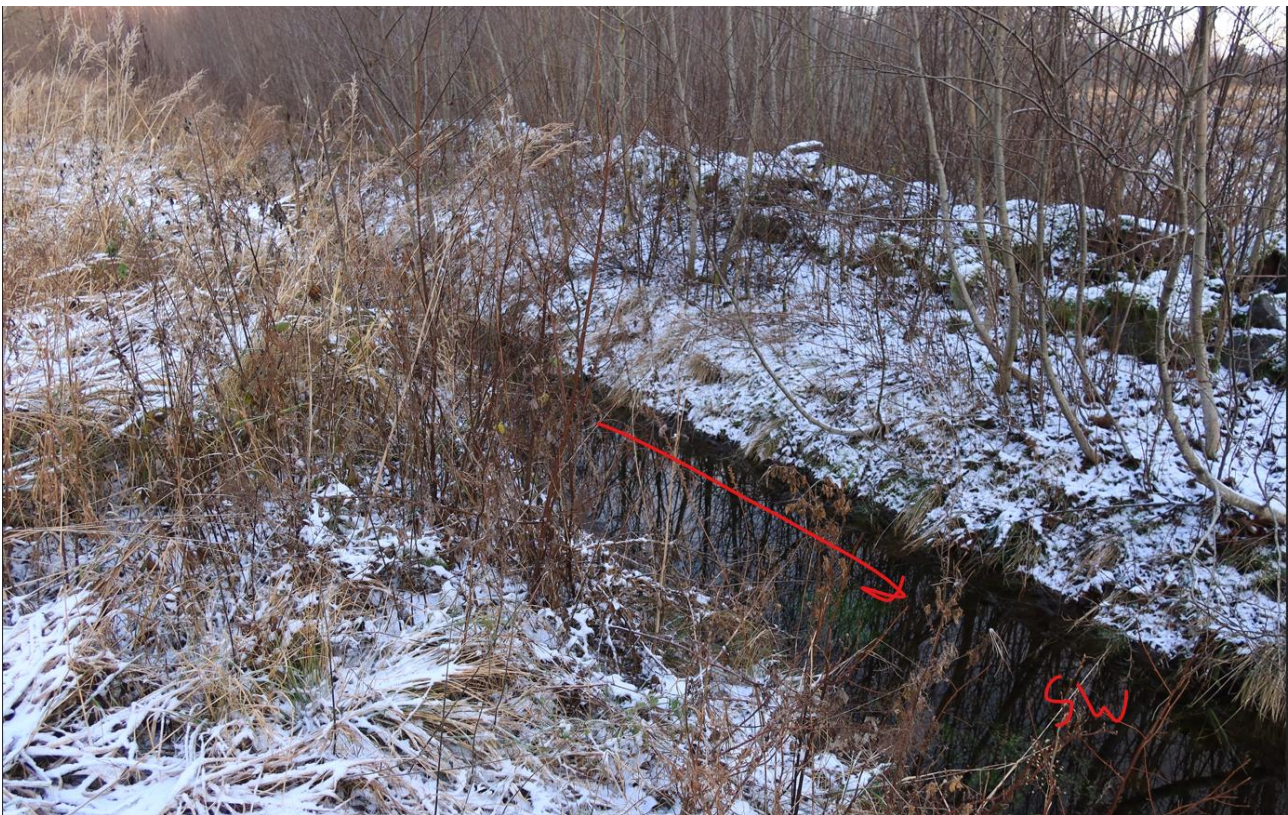
41. Truup. Kirdest tuleb kaks haru, mille vahel on künnis. Harudest põhjapoolsem on peavool. Lõunapoolsemas nirises üsna vähe vett (alumine pilt). Truubist põhja pool olev saarekesega tiik oli jääs:

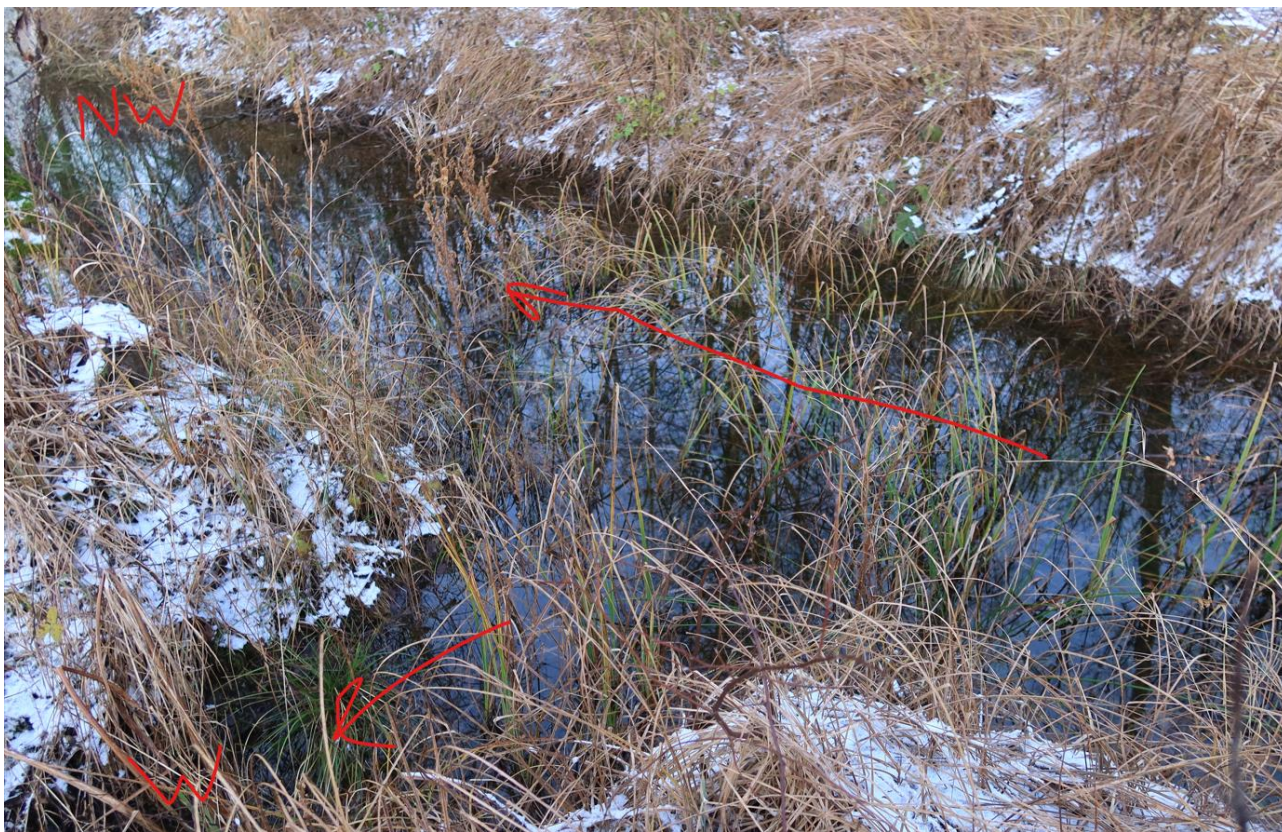
42. Veel üks hargnemine. Punktist 37 läbi voolava Silmsi oja haru osa vett voolab lääne poole läbi truubi ja sealt edasi edelasse:

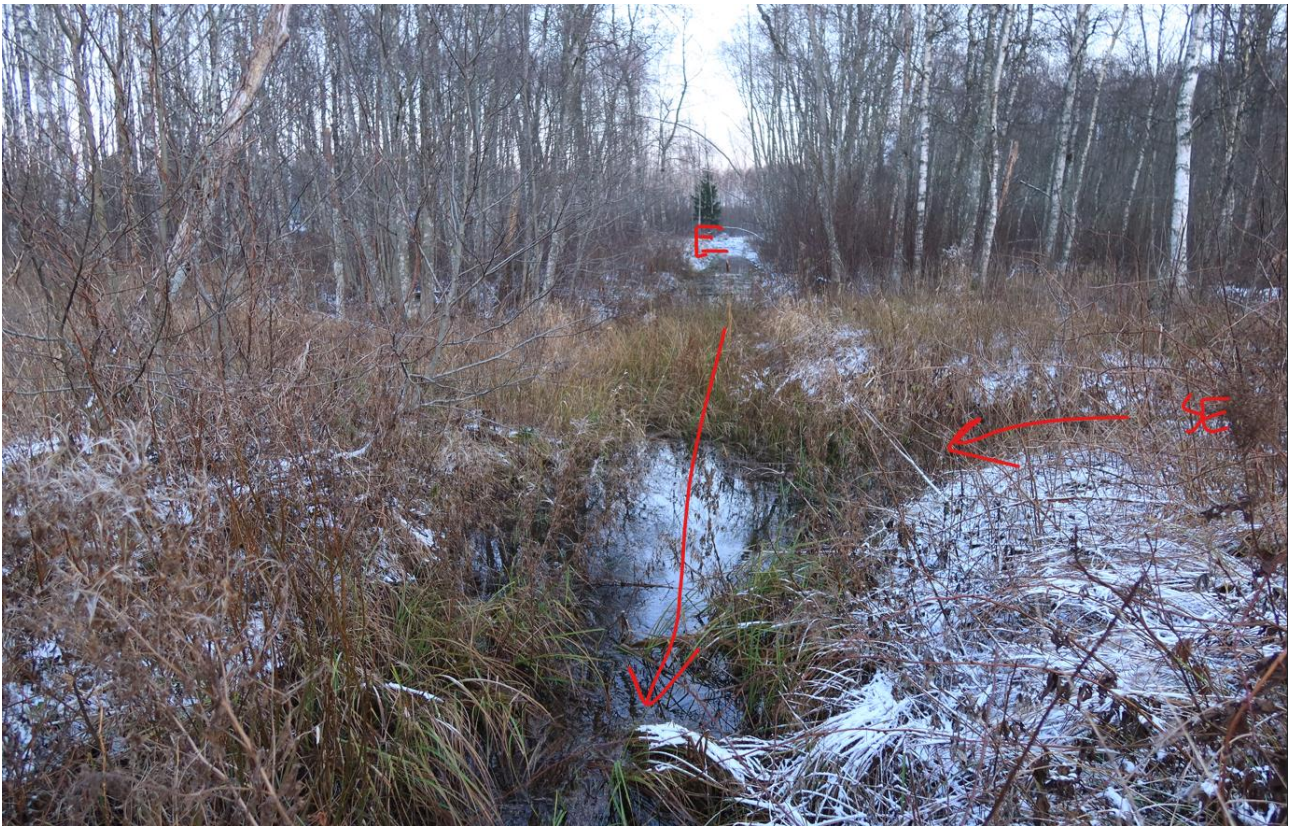
43. Ühinevad punktist 37 läbi voolav haru ja punktis 30 hargnenud haru. Põhja poolt ühinesid kaks jäätunud kraavi:

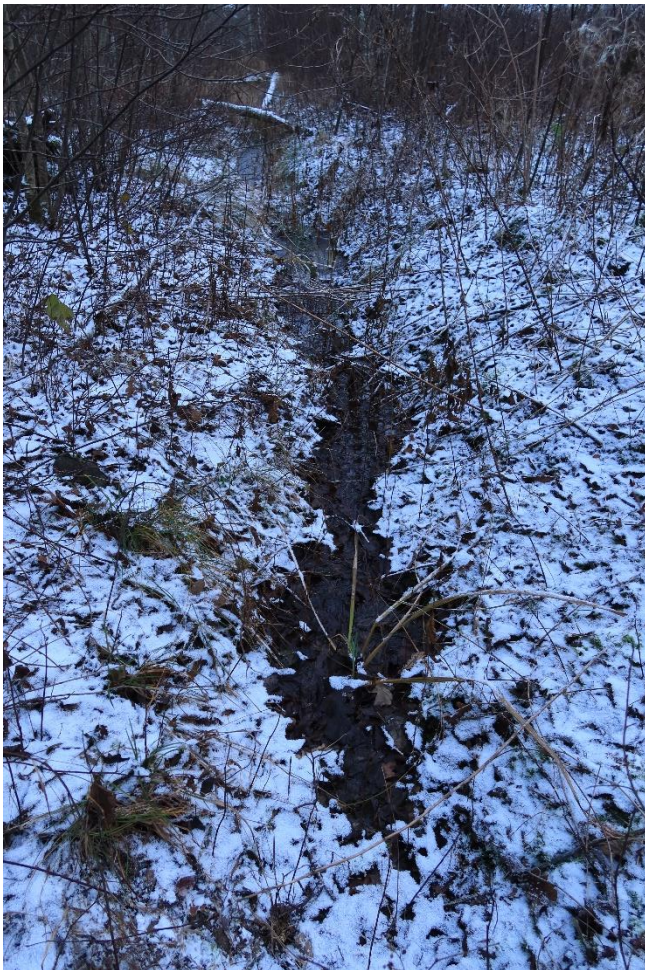
44. Kraavi ots. Oli küll otsast jäätumata, aga vesi ei voolanud:

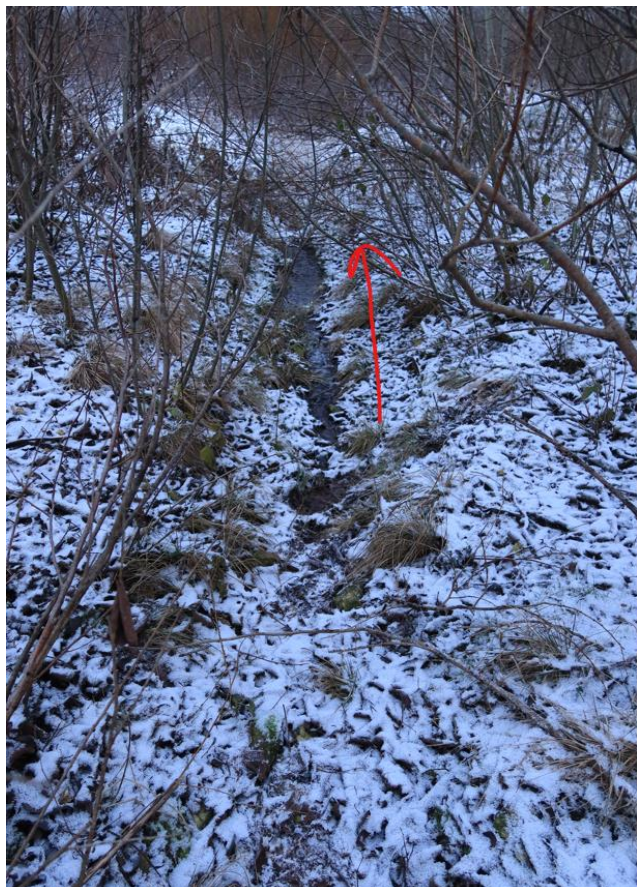
45. Pikema kraavi ots. Oli samuti otsas jäätumata ning allavoolu selle põhjas veidi nirises ka vett. Tee all on truup, aga see oli kuiv:

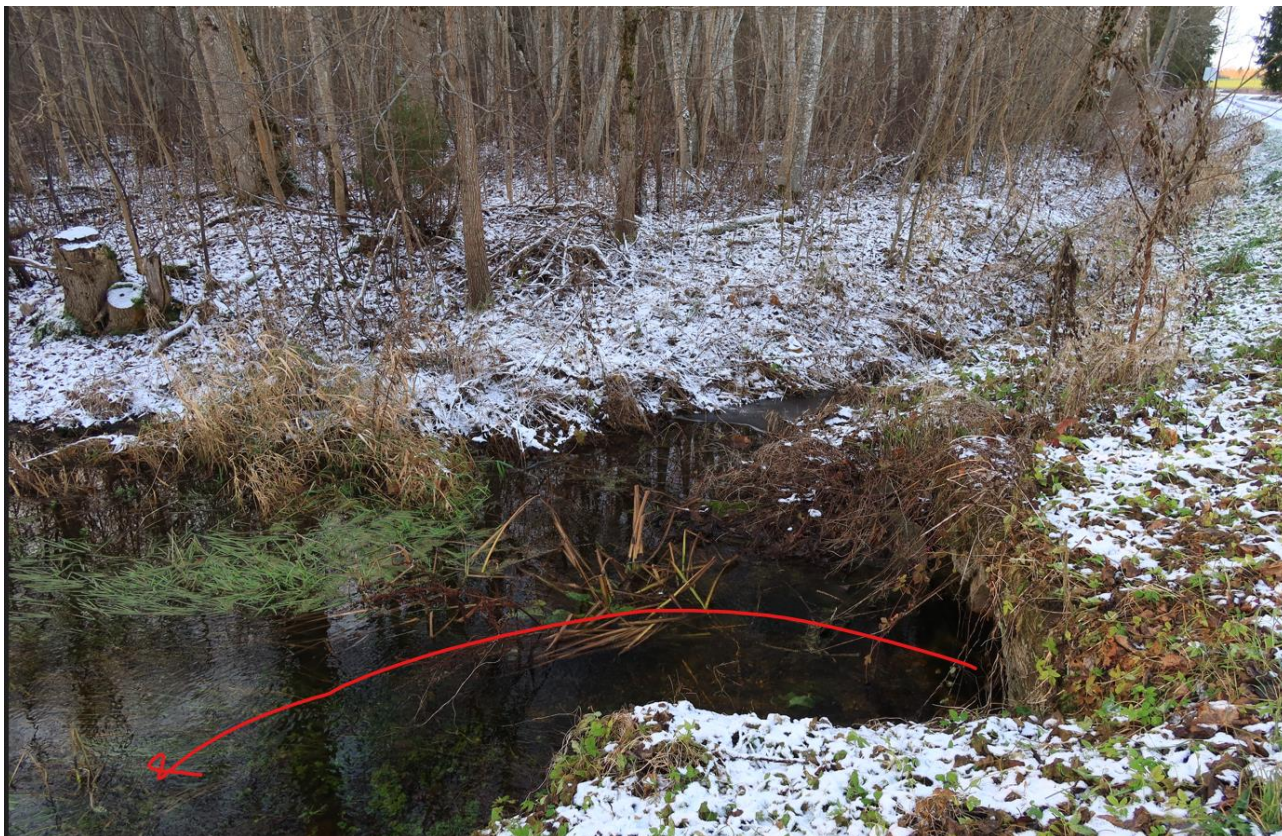
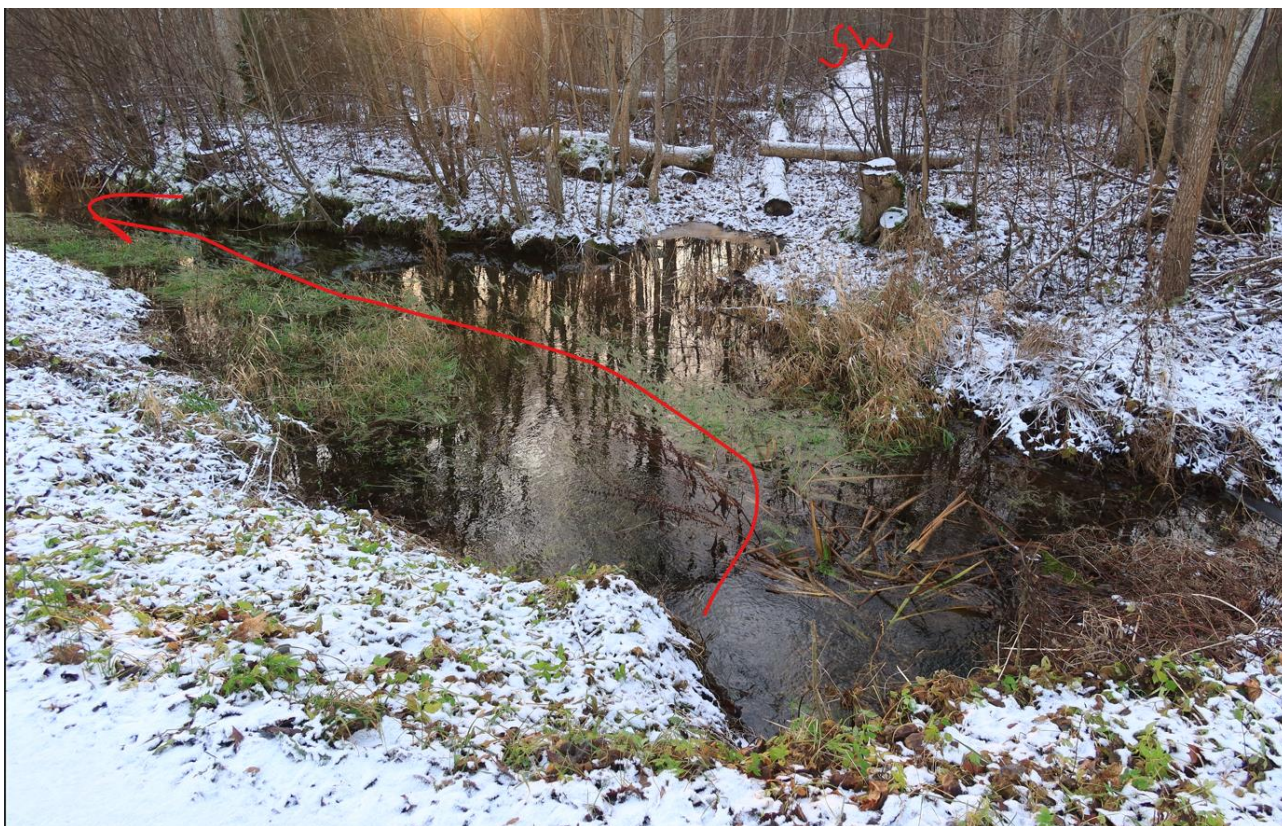
46. Punktist 36 läände voolanud haru pöörab siin lõunasse. Võimalik, et kunagi on siit voolanud osa vett ka edela poole, kuid nüüd on seal tupik. **ETAKis võiks sinna teha katkestuse.** Katkestusest edela pool oli kraav olemas, aga jääs. Loode poolt tee äärest tuleva kraavi põhjas oli veidi seisvat vett:
