Silmsi oja (VEE1083100) vaatlus Pikavere kohal

Vaatluse aeg 24.11.24 ja 01.12.24. Vaatleja Marko Vainu

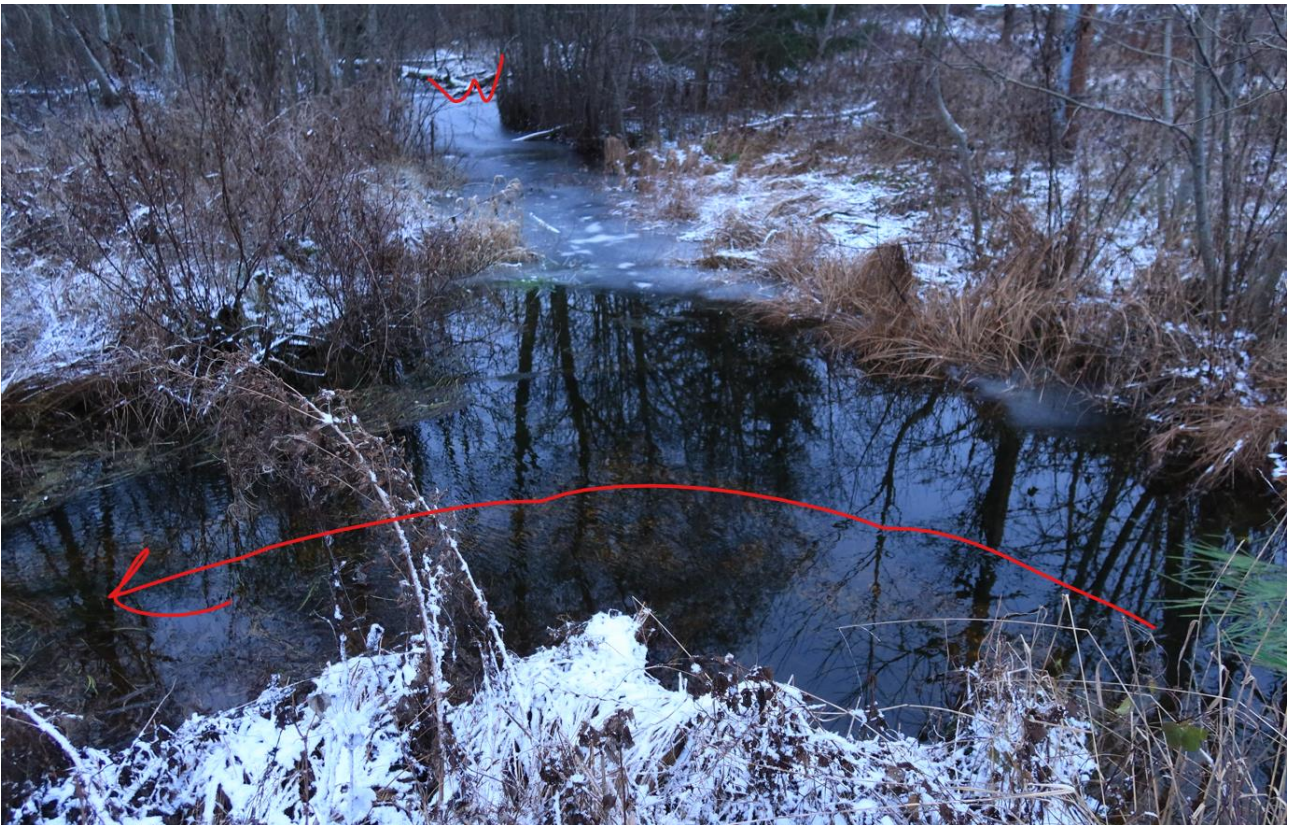
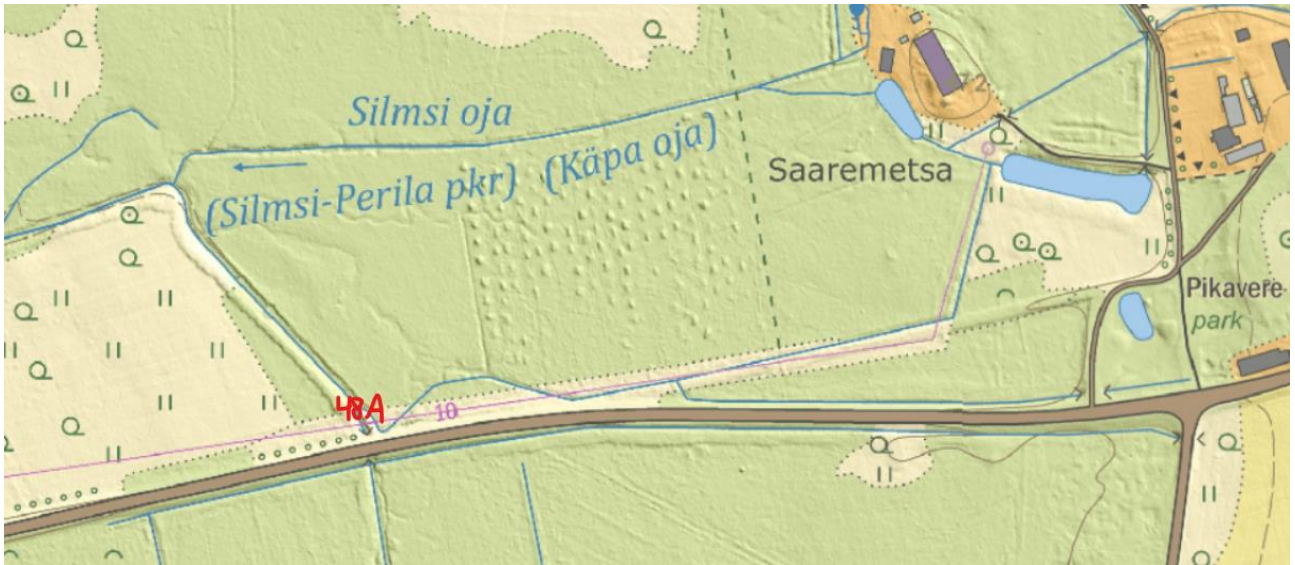
48. Oja voolab suurest tiigist välja ja pöörab lõunasse. Lääne pool oleva tiigiga on ühendav kraav olemas, aga sellel oli jää peal:

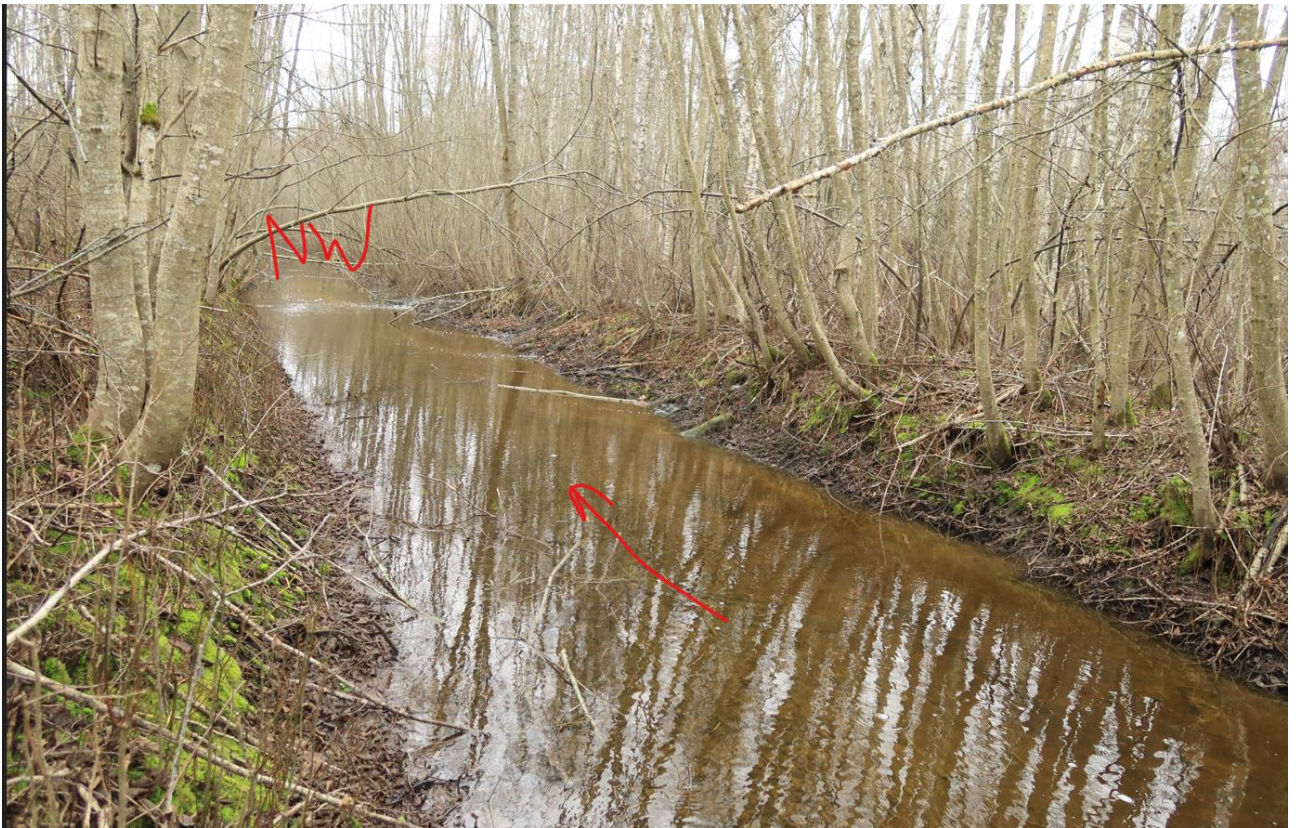
48A. Punktist 48 tulev Silmsi oja haru suubub praegu Mallavere oja suudmelõiguks loetavasse veejuhtmesse. Vahetult ühinemiskohast allavoolu on pooleteise meetri kõrgune koprapais, mistõttu sellest ülesvoolu on idapoolne maanteeäärne ala kõik vee all ning polnud võimalik hinnata, kas rohkem vett võis tulla mööda Mallavere või Silmsi oja. Kuna olukorda, kus ühe oja haru suubub esmalt teise oja, mis suubub esimesse oja, ei saa olla, siis tuleb vooluhulkadest sõltumata lugeda senine Mallavere oja lõik siit punktist kuni selle senise suudmeni Silmsi ojak:

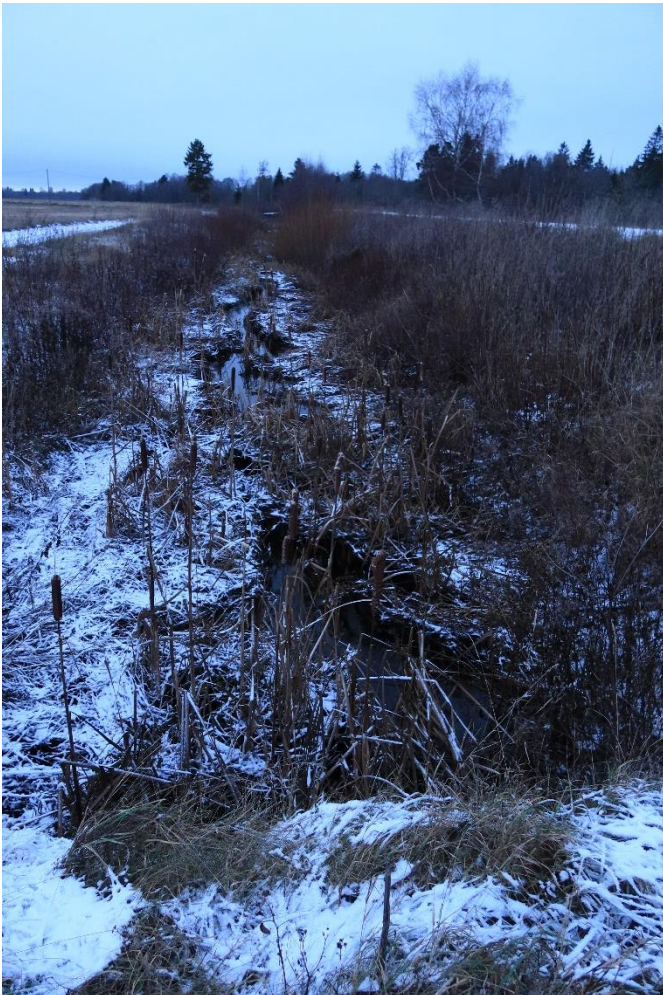
49. Vesi voolas hundinuiu täis kraavilaadses sängis:

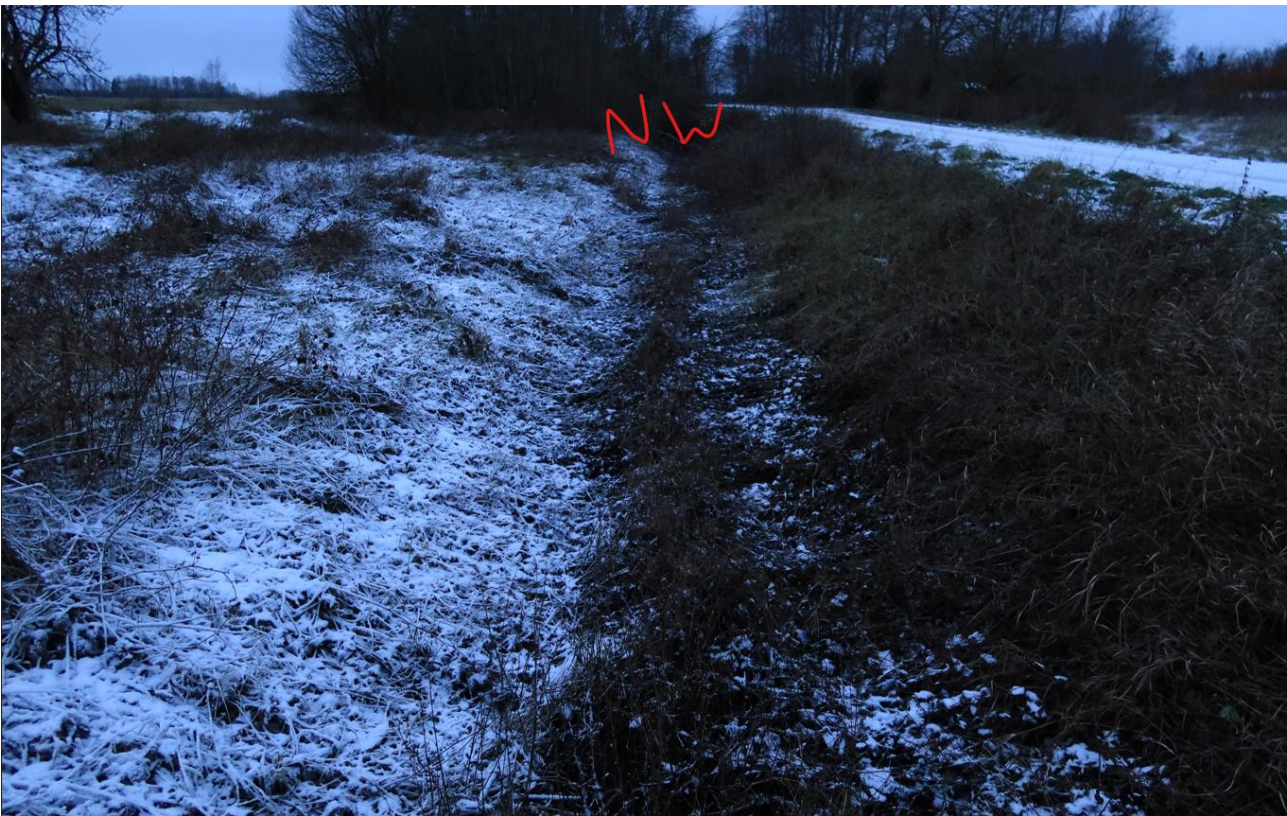
52. Vesi lõppes vahetult enne truubikohta. Seal on veel üks kurisulaadne laiend ning väiksem sopp voolusängi lõunaküljel. Truup ise koosneb neljast torust, millest kaks on madalamal ja kaks kõrgemal. Truubist loode pool oli sängi põhi täesti kuiv, kuid lund seal polnud. Mistõttu võis mõned päevad varem vesi ka truubist läbi voolata. Sellele viitab ka asjaolu, et sängi kahelt poolt ääristav kõrge taimestik polnud vajunud mitte sängi põhja, vaid jäänud „hõljuma“ ca 20 cm sängi põhjast kõrgemale:

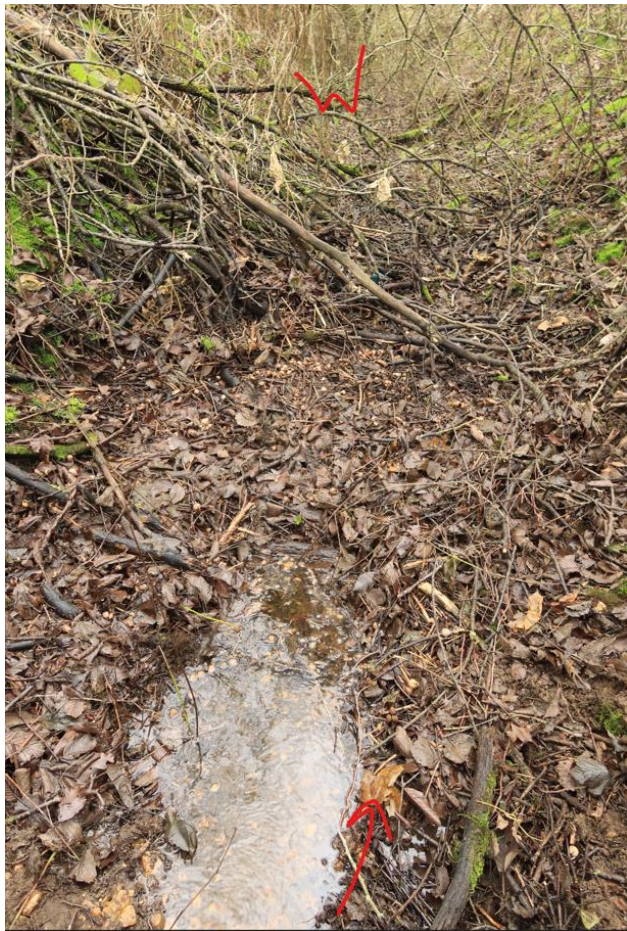
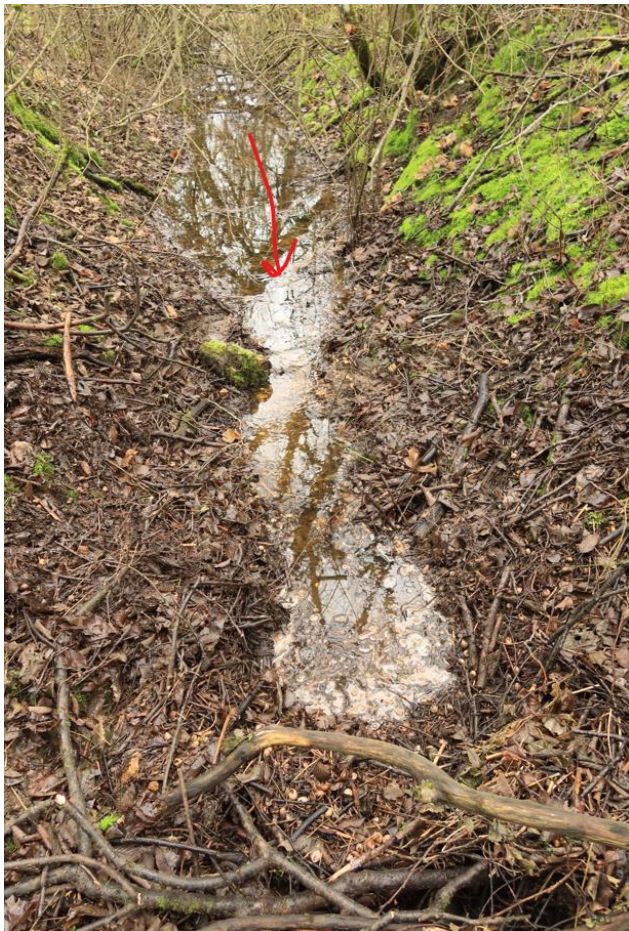
Detsembri alguses ulatus vesi siiani. Alla 0,5 l/s vett nirises lehtede, oksapudi ja teokarpidega täidetud kraavi põhjas ning neeldus. Karstilehtrit pole, vesi neeldub tõenäoliselt kraavi põhjas paelõhdedesse:

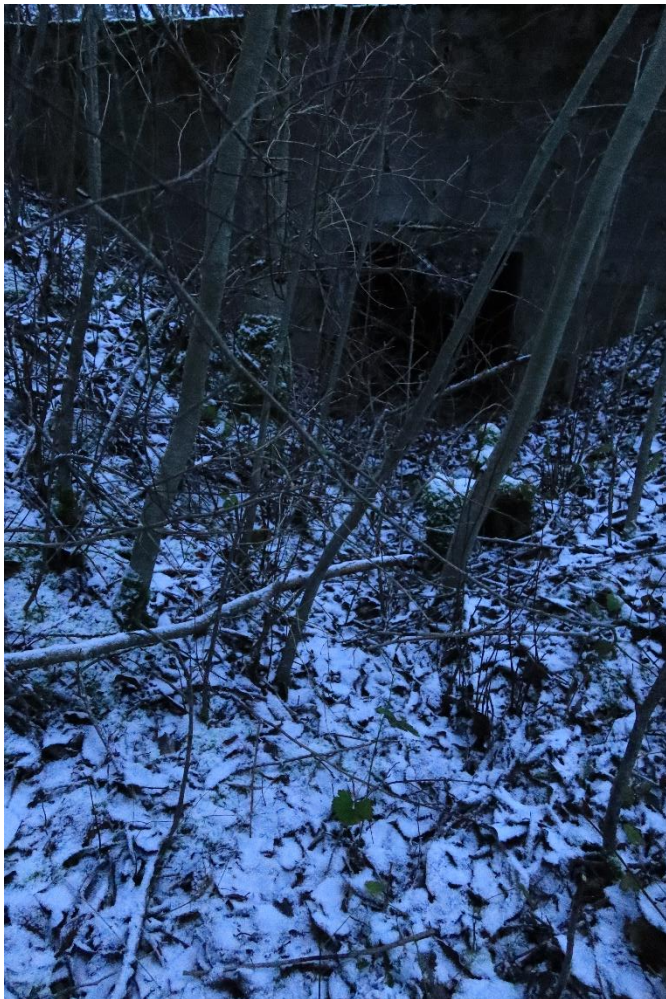
54. Sillakoht. Läbivoolu võimalus on, aga säng on nii võsastunud, et tõenäoliselt voolab vesi siit väga harva, kui üldse kunagi:

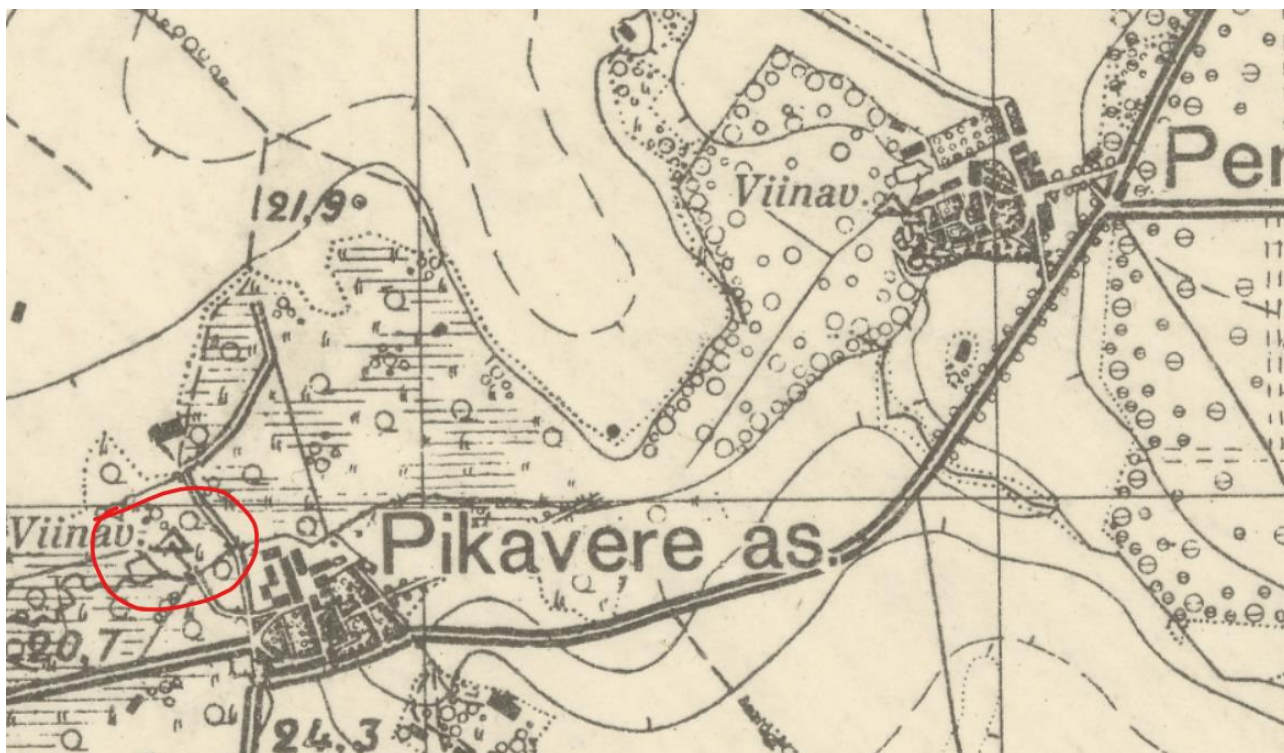
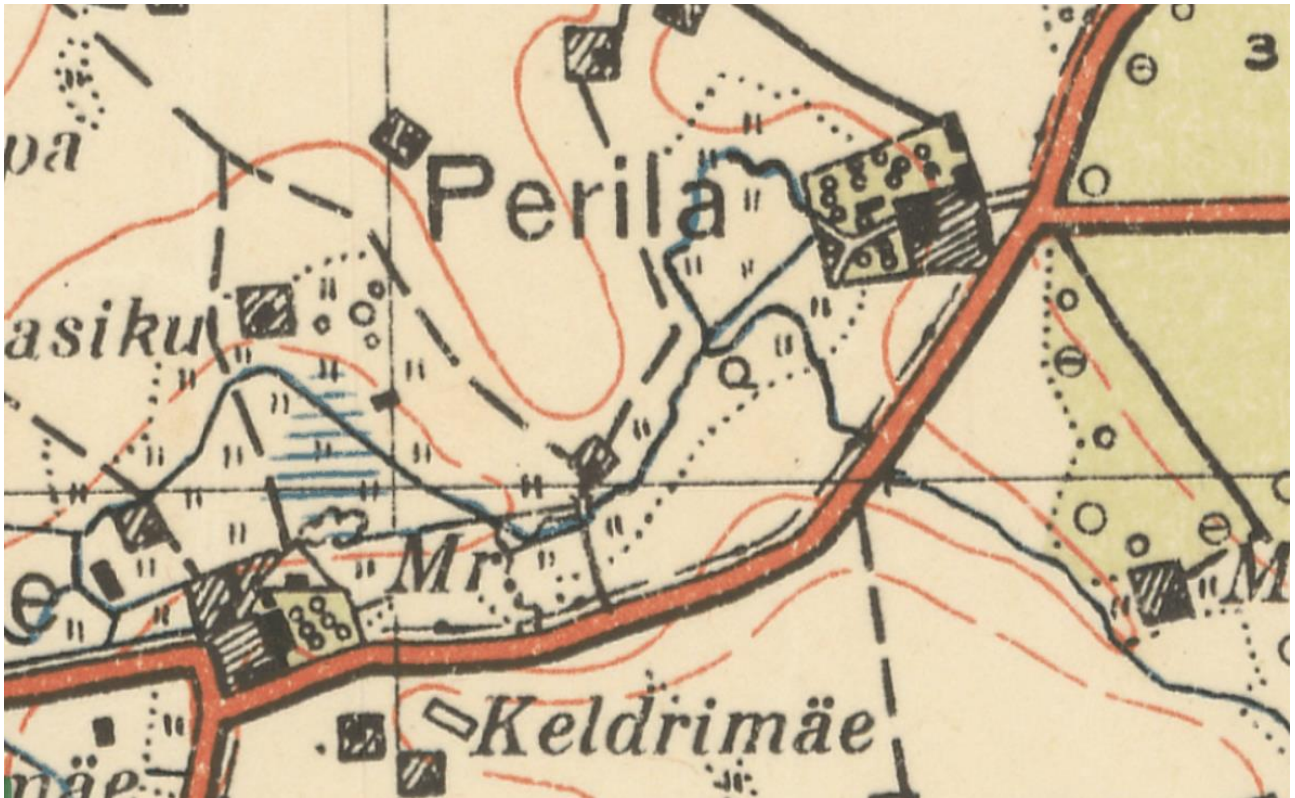
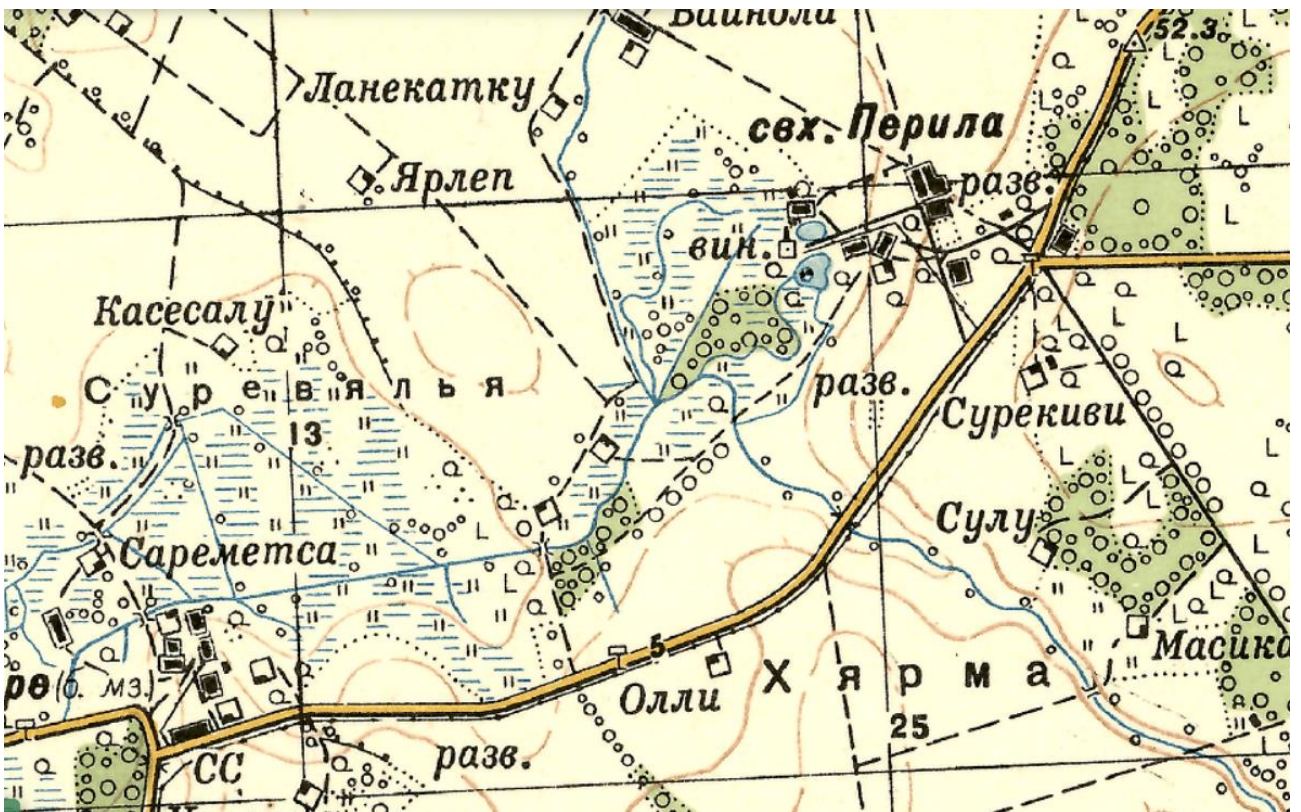
Olukord ajaloolistel kaartidel:

Silmsi oja on vanematel kaartidel looduslikuna kujutatud alates Pikavere mõisast. Sellest ülesvoolu on kujutatud pigem sirgendatud sängi, kuid punktide 53 ja 5 vahel olev kuiv ülevoolusäng on kõigil kättesaadavatel kaartidel peal:

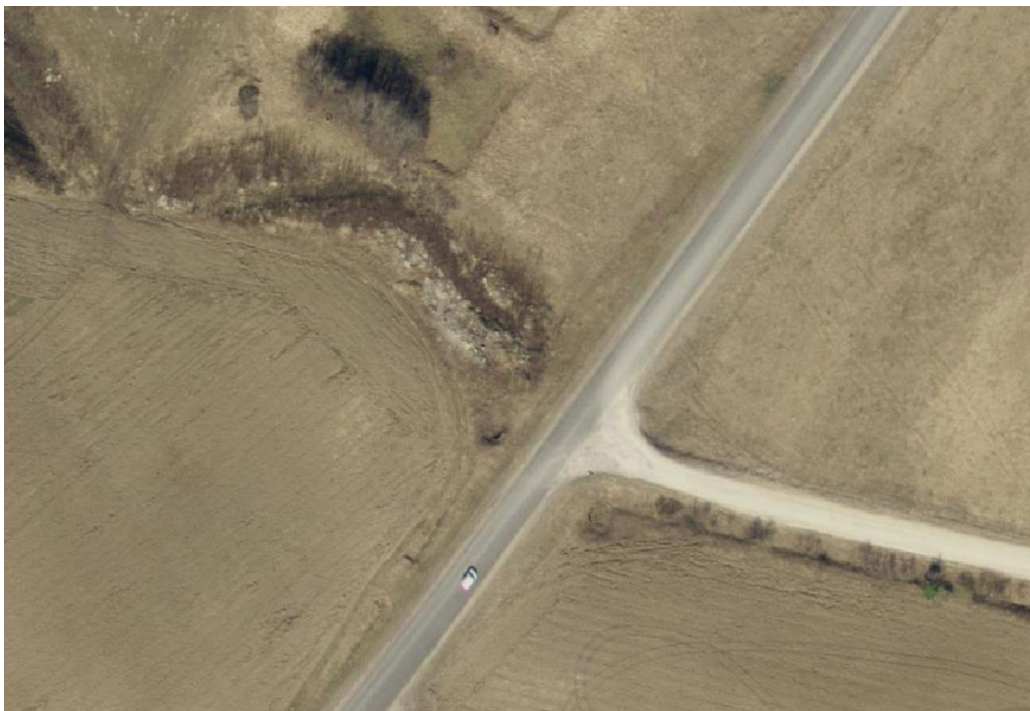
Järeldused: Tänapäeval jõuab vesi mööda maapinda vaatluspunktide 52/53 Perila mõisa tiikidest tuleva ojani harva, kui üldse. Maa-ameti ortofotodel ega kaldaerofotodel pole ühelgi juhul näha Aruvalla-Jägala tee alt voolavat vett. Isegi mitte 2013. aasta ortofoto, kui vesi näib ulatuvat vähemalt vaatluspunktini 54.

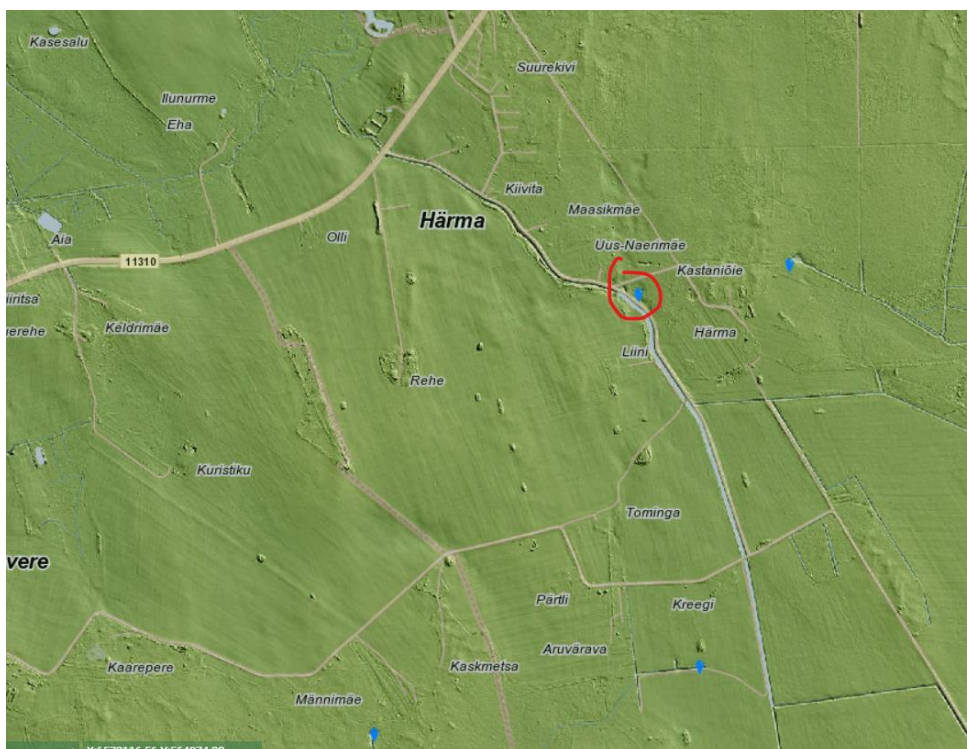
Erinevalt teistest salajõgedest, mis karstisüsteemi sissevoolust ülesvoolu ja väljavoolust allavoolu on arvel ühe vooluveekoguna (nt. Jõelähtme, Kuivajõgi, Tuhala, Vääna, Maidla), ei näi neeldunud vesi Silmsi oja puhul avanevat ühe suurema karstiallikompleksina, mida saaks lugeda salajõe väljavoolukohaks. Neeldunud veega üsna sarnase erielektri juhtivusega vesi avanes allikates alates Perila mõisa tiigist vaatluspunktis 17 kuni kraavis oleva suure tõusuallikani punktis 34A. Nende vahe on linnulennult 910 m ja mööda voolusängi 1,4 km. Seega põhimõtteliselt saaks Silmsi oja pikendada mõttelise maa-aluse teljega punktist 53 kuni punktini 17 (Perila mõisa tiik). Samas pole kindel, et just punktides 50–53 neeldunud vesi mõisa tiiki jõuab. 1:50 000 geoloogilisele kaardile on Härma karstialal kantud neli kurisut (alloleval joonisel sinised tilgad, punase ringiga on tähistatud neeldumisala vaatluspunktides 50–53), milles neeldunud vesi avaneb ilmselt kõik vaatluse käigus kaardistatud allikates ning teatud osa võib-olla jõuda ka Pikavere viinaköögi varemete juures olevatesse allikatesse.

Nendes kurisutes neeldunud vesi võib karstisüsteemis seguneda ning erinevates karstiallikates välja voolata. Samas võib iga kurisu vesi välja voolata ka ainult teatud allikates. Selle väljaselgitamiseks oleks vaja läbi viia karstoloogiline uuring.

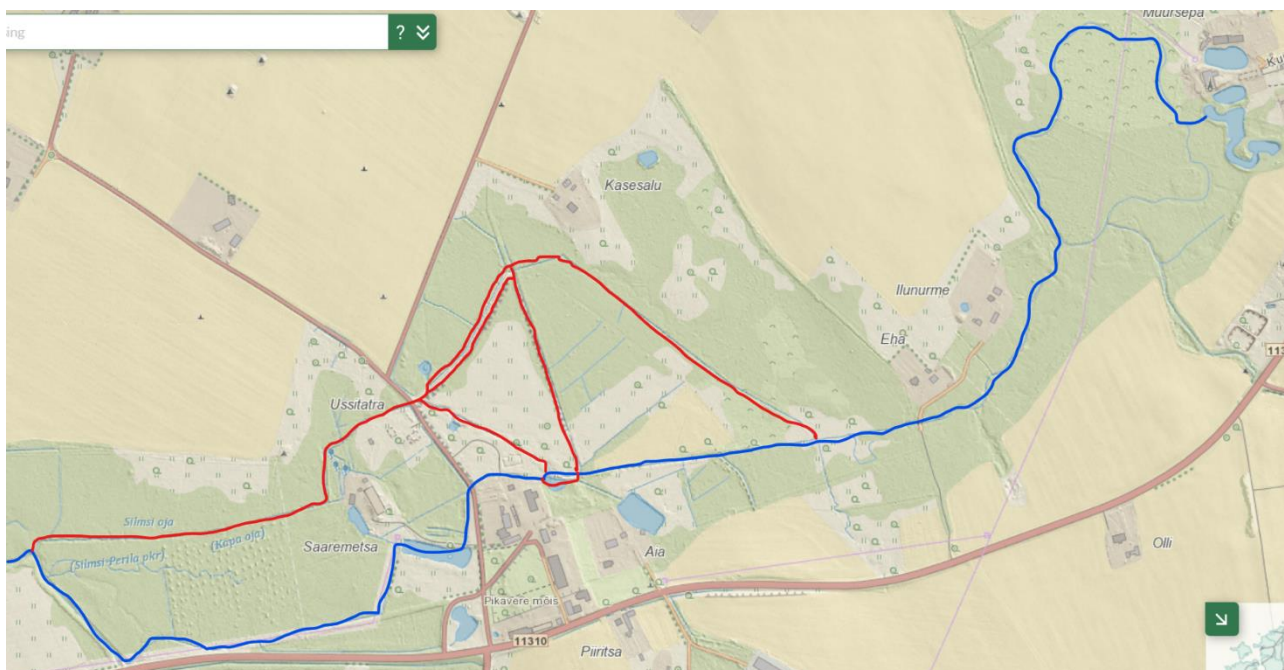
Arvestades asjaolu, et vaatluse ajal voolas vesi kõikvõimalikes ja võimatutes kohtades, peale 1,3 km pikkuse Silmsi ojana arvel oleva sängi vaatluspunktide 52 ja 5 vahel, ei ole selle Silmsi oja telje osana käsitlemine asjakohane. Kuna mõttelist maa-alust telge neeldumiskohast väljavoolukohani andmete puudumise tõttu tekitada ei saa, oleks kõige loogilisem käsitleda Silmsi ojana vaatluse ajal tervikliku vooluveekogu moodustanud voolusängi alates Perila mõisa tiigist vaatluspunktis 17. Kõigist hargnemiskohtadest lähtuvaid harusid Pikavere külas tuleb aga käsitleda Silmsi oja sekundaartelgedena, sest nende vesi koondub lõpuks taas kokku. Põhiteljeks sobib kõige sirgemalt idast läände voolav haru, kuna allavoolu liikudes voolab kõigis hargnemiskohtades enim vett just mööda seda. Seega tuleks Silmsi oja ruumikuju muuta järgmiselt (sinisena on tähistatud põhitelg):

Senine Silmsi oja telg kuni neeldumiskohani tuleks võtta arvele uue karsti suubuva kraavina, kuna selle looduslik algupära pole kindel ning tänapäeval voolab see neeldumiskohast ülesvoolu laias ja sügavas magistraalkraavis ning looduslikku sängi pole.
