Jõgari/Vastsekivi oja ja sellega seotud paisjärvede vaatlus

14.07 ja 16.07.23, vaatleja Marko Vainu

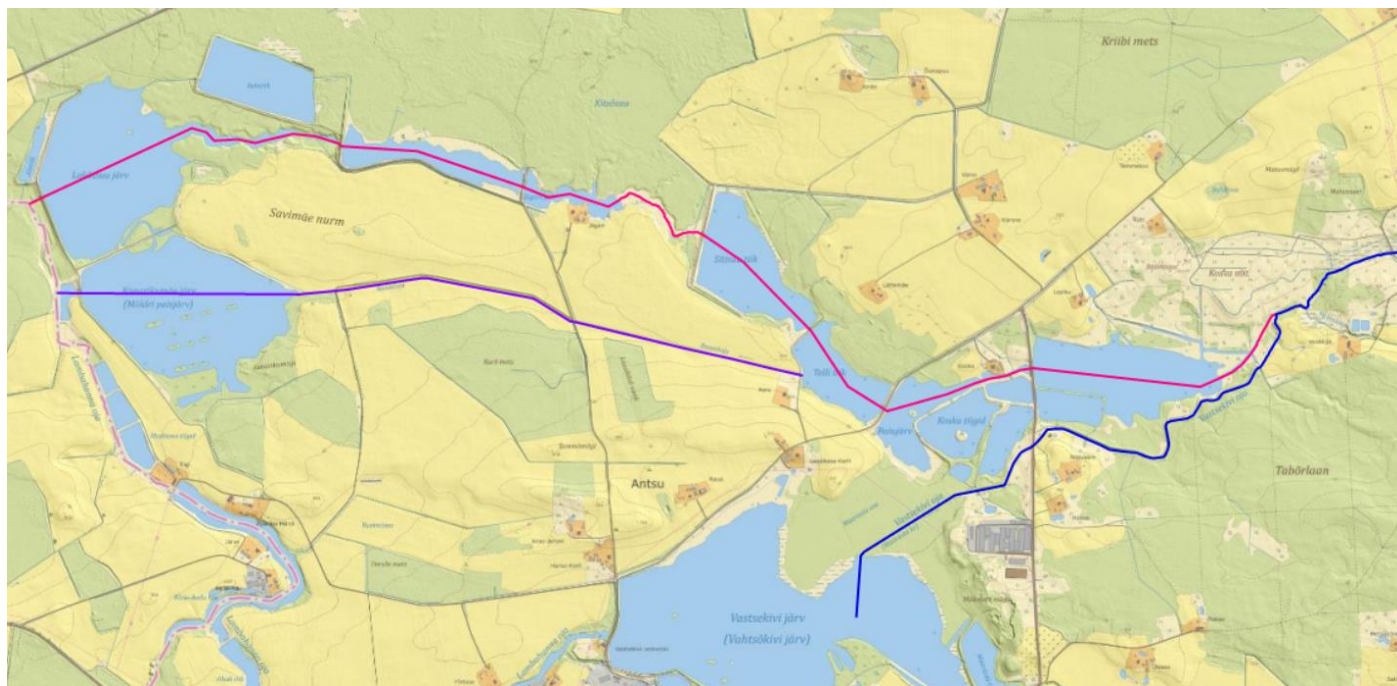
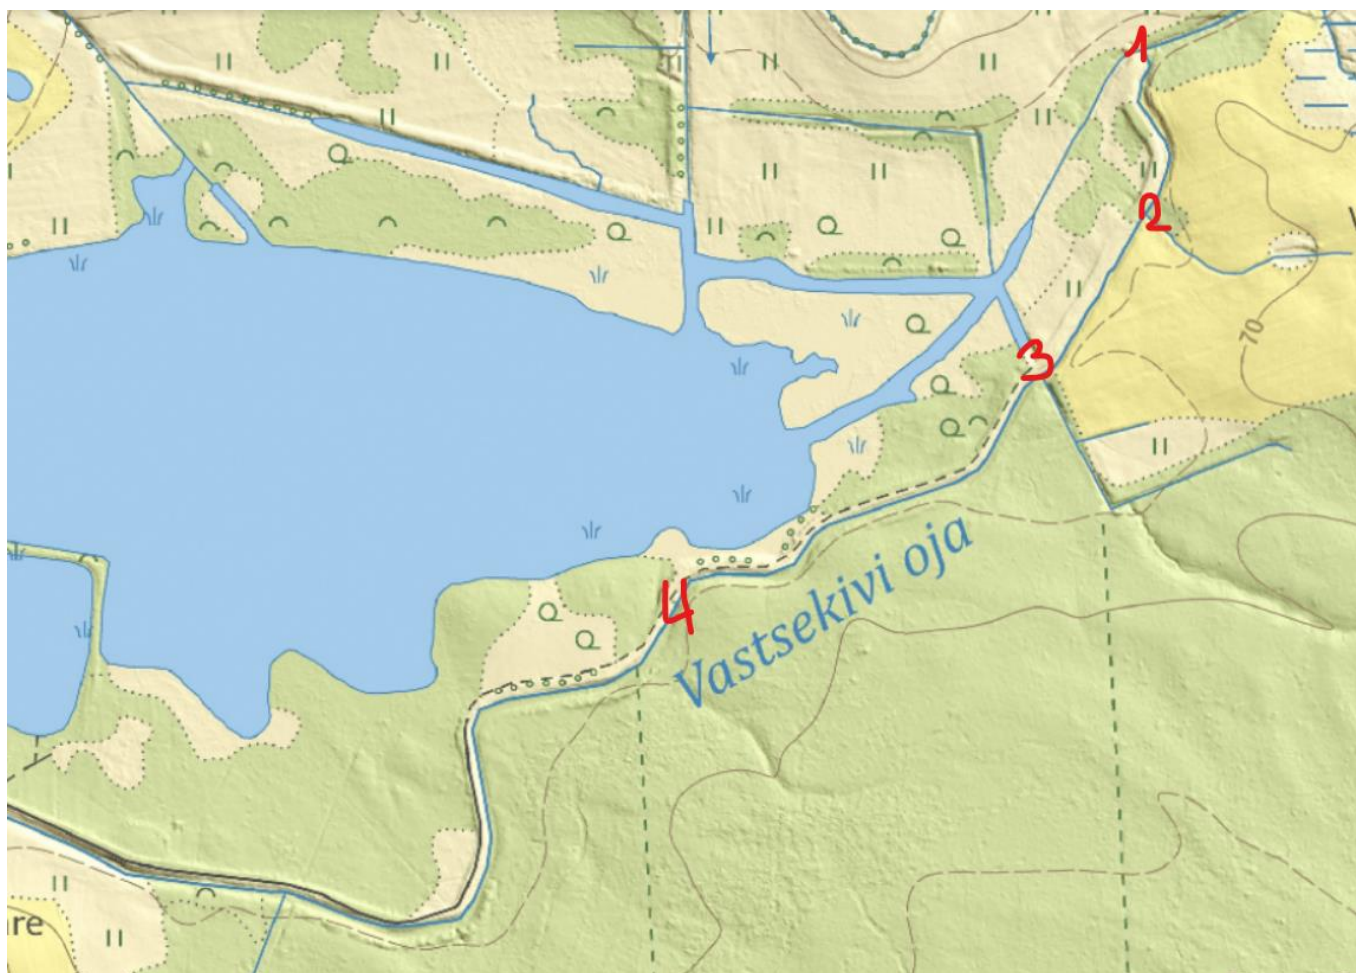
Vastsekivi oja ehk Jõgari oja (VEE1010100) ruumikuju ETAKis ja EELISes suubub Vastsekivi järve (joonisel sinine). Ojast hargneb Joala kaardikihi Jõgari oja (VEE1010006), mis läbib mitu tehisjärve ja suubub Lambahanna oja (joonisel punane). Lisaks kuulub süsteemi veel Roostõoja (VEE1010005), mis hargneb Jõgari oja moodustunud Telli tiigist (joonisel lilla).

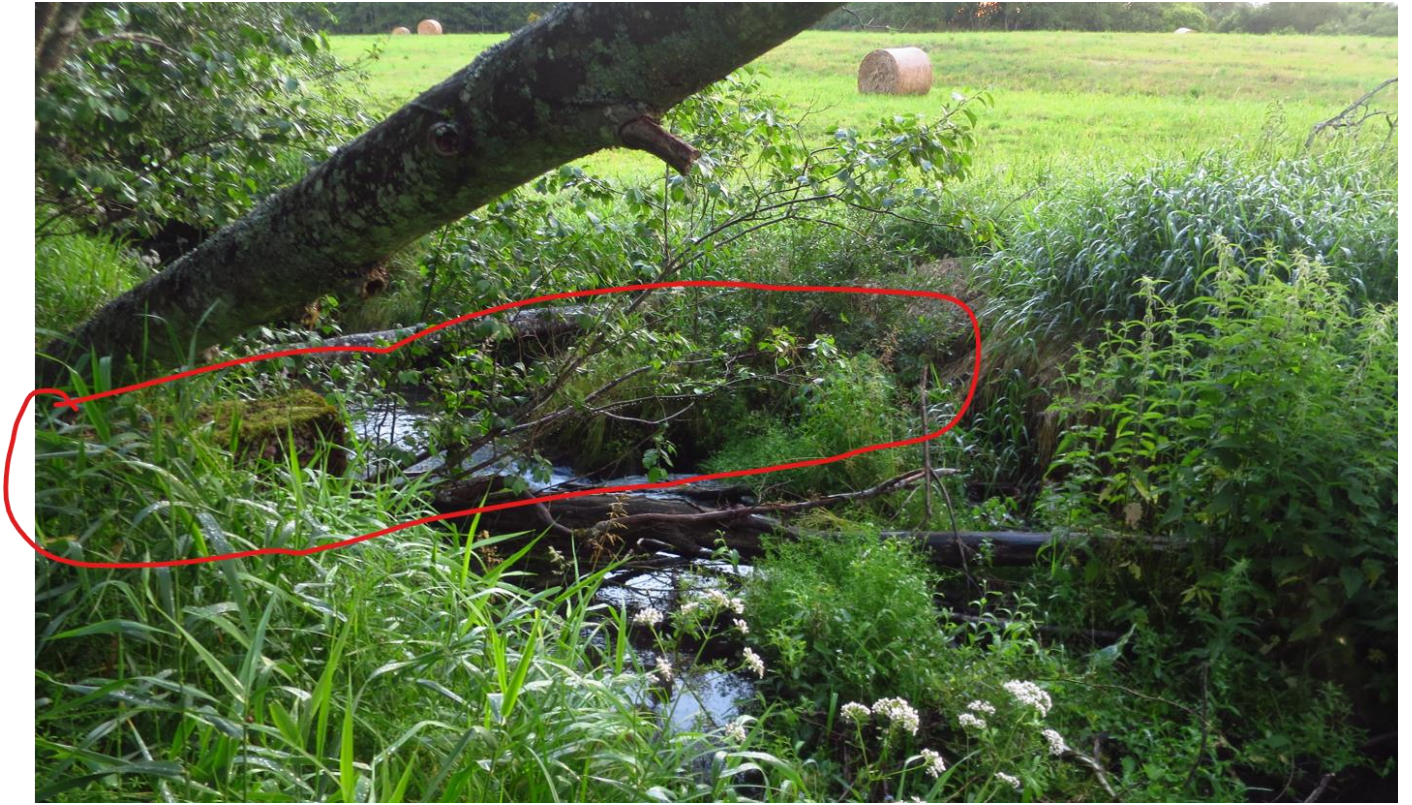
Paisuvare.

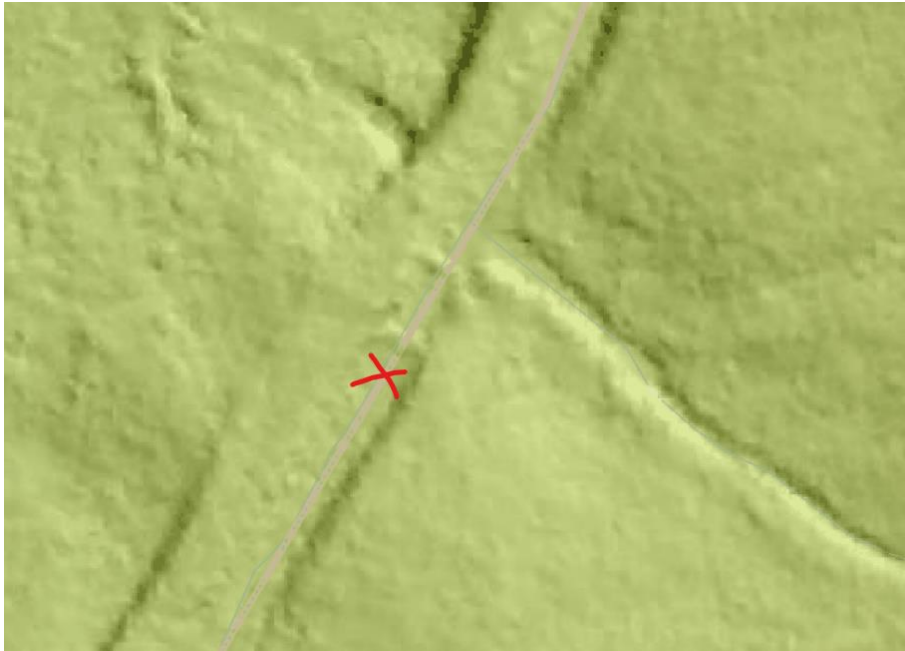
Järeldus: Koska tiikidest lõuna poolt mööduvat kraavi pole korrektne käsitleda Vastsekivi ojana. Vastsekivi ehk Jõgari oja ruumikuju peaks kulgema läbi Koska suurima tiigi, Paiujärve ja sealt edasi lääne poole. Vastsekivi oja tiikidest lõuna poolt mööduv haru tuleks võtta arvele Määrästu kraavina, mis on põhikaardil antud Vastsekivi oja paralleelnimetuseks antud lõigus. Määrästu kraavi lähte määramine on vaatluse põhjal aga keerukas, kuna see toimus kuivaperioodil. Lähe peaks asuma kusagil punktist 2 edela pool. Kuid head arusaadavat maamärki seal pole. Ehk sobib alltoodud punkt. Kuna reljefivarjutusel on seal justkui väike põndak, kui vaatluse ajal see kõrges taimestikust eristuv polnud. Ilmselt sobiks lähteks ka sellest kümnekond m kirde pool olev kraavirist.

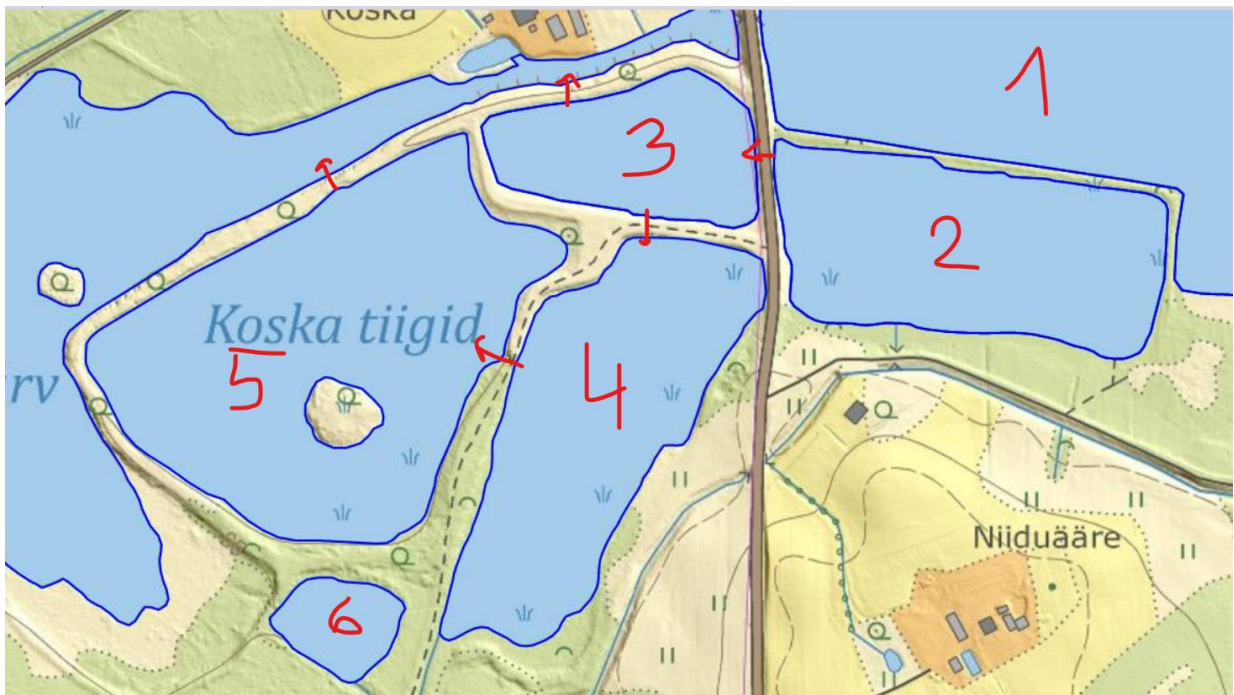
Koska tiigid

EELISes on arvel kuus Koska tiiki. Neist nr. 1 asub Jõgari oja põhiteljel ning selle pais on EELISes olemas (PAIS026270). Kuidas jõuab vesi nr. 1-st nr. 2-te jäi vaatluse põhjal tuvastamata, kuna järvede vahel olev maariba on suures osas tihedalt roostunud. Veetase kummaski järves oli sama ning seal võib kusagil olla veealune ilma regulaatorita toru. Tiigist nr. 2 jõuab vesi tiiki nr. 3. Selleks on tiigi nr. 2 loodenurgas neljakandiline betoonist, puitvarjadega, kuid laguneva välimusega pais. Sellest viib toru asfalttee alt tiiki nr. 3.

Järeldused: Ühtegi kirjeldatud viiest paisust EELISes pole. Kõik tiigid peale nr. 1 on EELISes praegu tehisjärved. Tiik nr. 1 on paisjärv, kuna asub Jõgari oja põhiteljel. Vähemalt tiigid nr. 2 kuni 5 on olemuselt paisutatud ning olemas on ka vastav rajatis. Ometi asuvad need vooluveekogu põhitelje kõrval, mistõttu tüüp “tehiskärv” tundub neile jätkuvalt sobiv olevat. Tiikidevahelised ühendused võiks aga ETAKisse lisada.

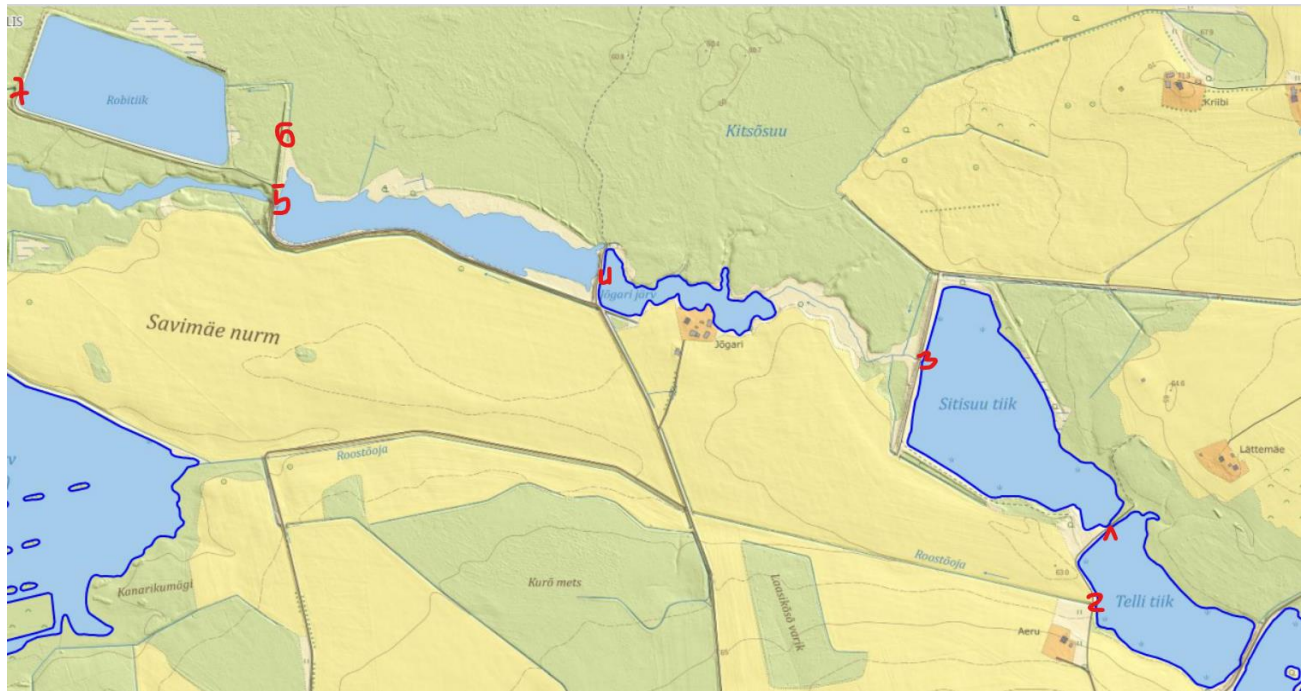
Jõgari ojal olevad EELISest puudevate paisudega järved

1. Telli tiigi pais Jõgari oja suunas on järvistule tüüpiline, erinevuseks on puidust pealisehtis ja võre puudumine. Paisuni viis metallist purre. Alavee poolel on toruots vee all ning seda pole näha. Vaatluse ajal voolas rohkelt vett sisse.
