Soona järve (pole EELISes) ja Ööbikujärve VEE2107850 vaatlus

Vaatleja Marko Vainu, vaatluse aeg 11.07.23.

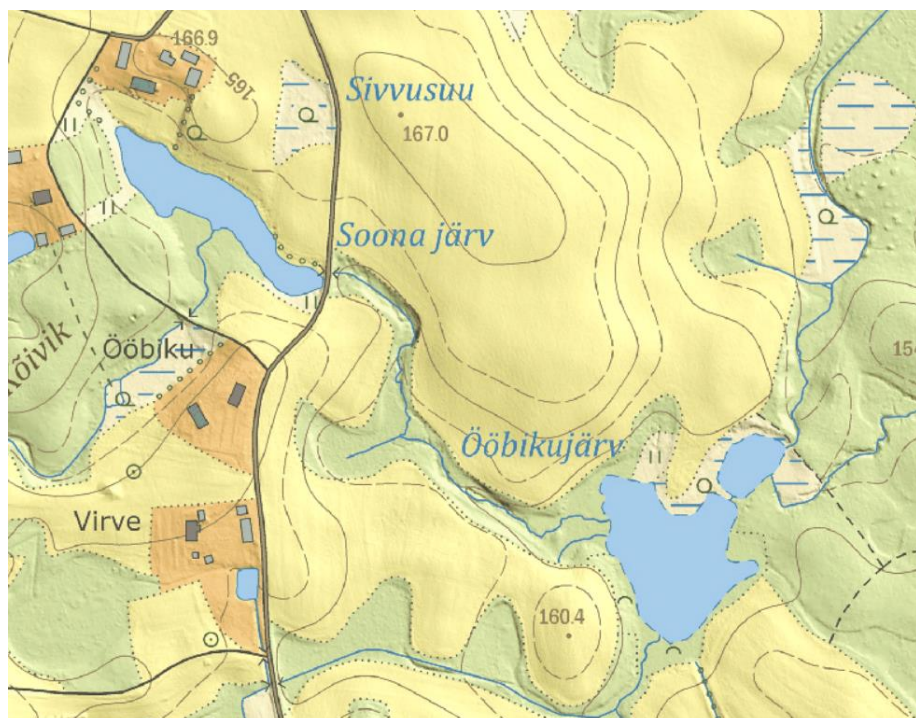
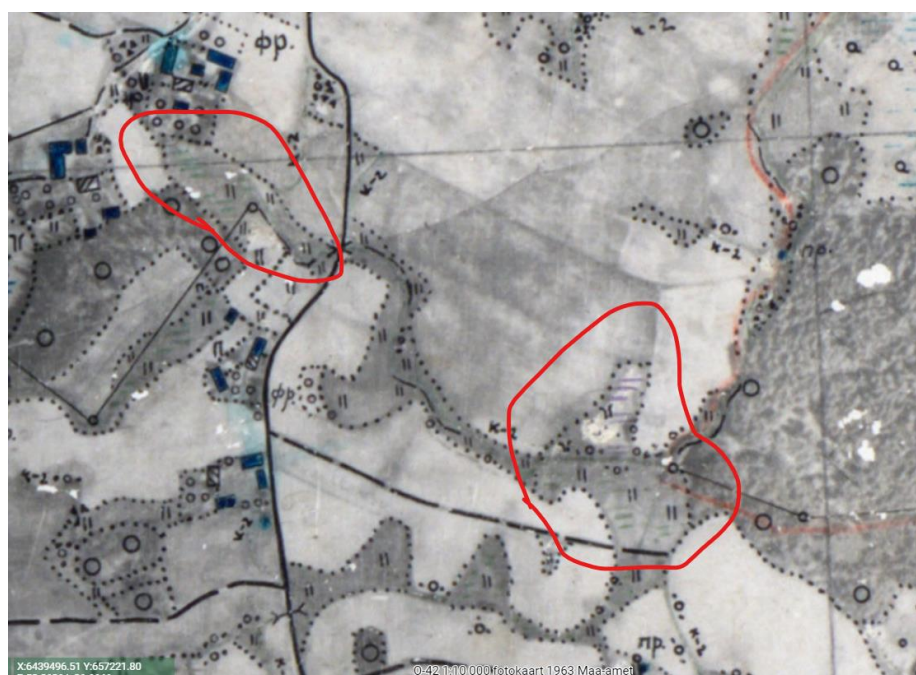
Ööbikujärve tüüp EELISes: paisjärv, pais EELISes puudub. 1968. aasta fotokaardil kumbagi veel pole. Järvi käsitletakse koos, kuigi Soona järve EELISes praegu pole, aga see peaks sinna saama, kui sealt puuduvad nimega järved juurde lisatakse.
