KIK Kalandus programmi projekti nr 18080
„Kalastiku kaitsemeetmete vajadus hüdroelektrijaamaga paisude juures“
aruanne

Sihtfinantseerija: SA Keskkonnainvesteeringute Keskus

Töö teostajad: Rein Järvekülg
Lauri Pensa
Ado Sinimets

Tartu 2022

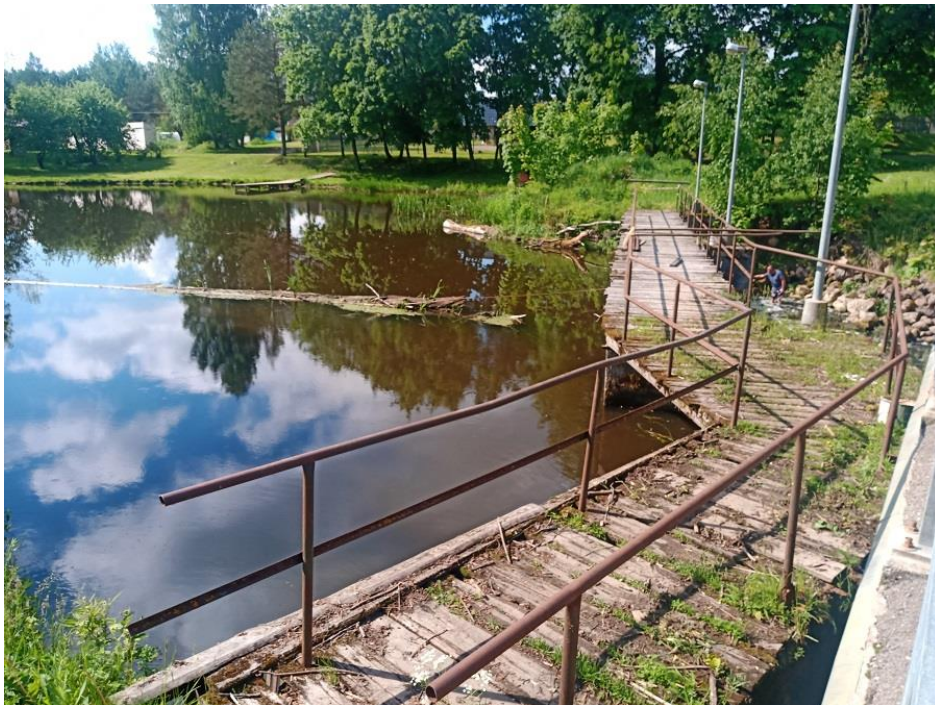
Foto Leevi-1. Leevi pais on rajatud Postiteel olevast Leevi sillast vahetult ülesvoolu. Paisu peal on laudtee (09.06.2022).

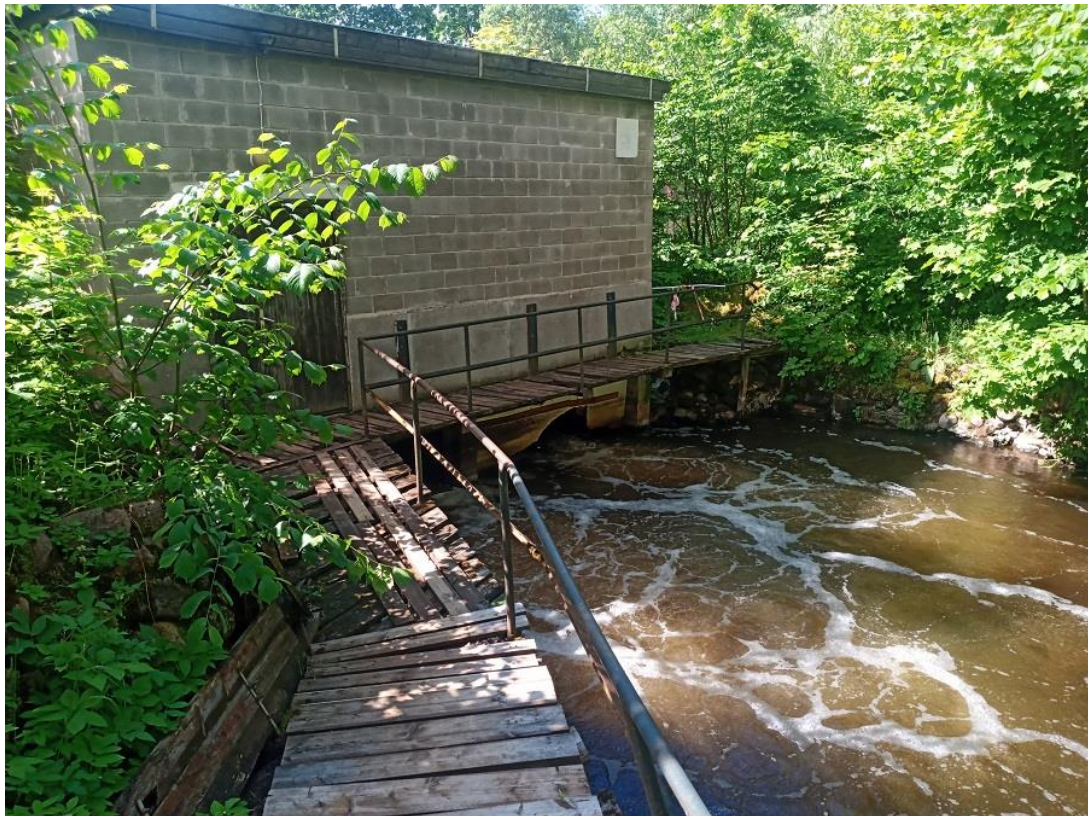
Foto Leevi-5. Leevi hej turbiinihoone ja turbiinide väljavoolukanali algus (09.06.2022).

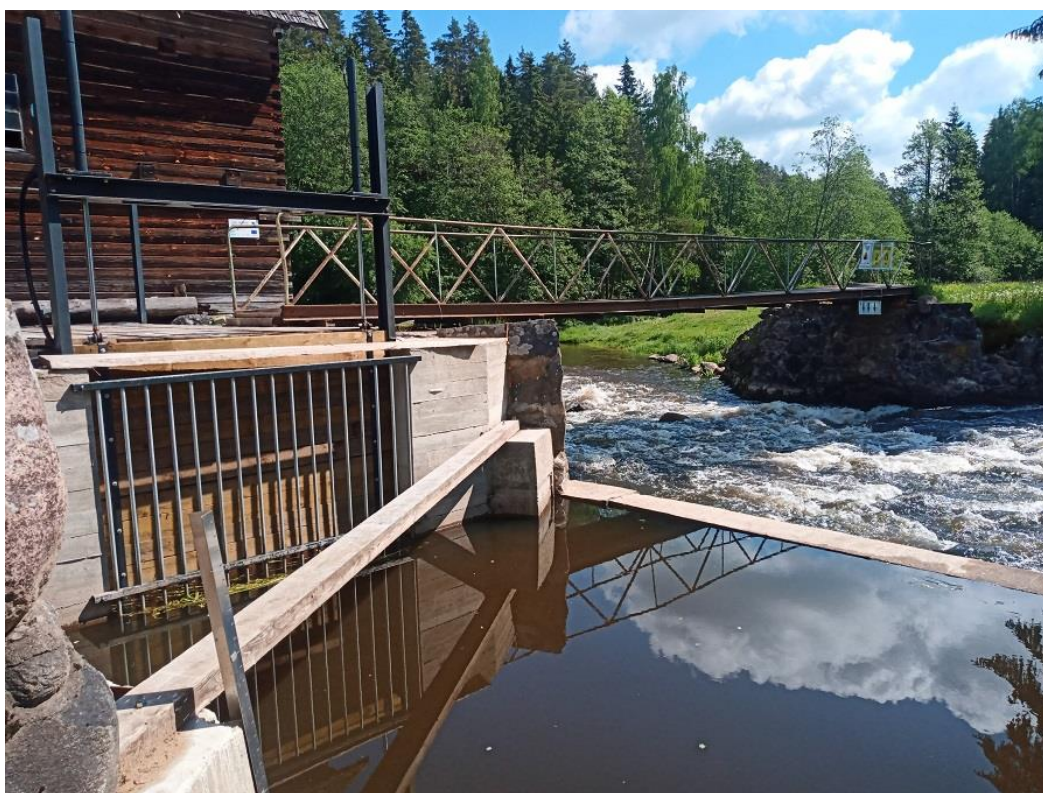
Foto Viira-2. Kruviturbiini sissevoolukanalis on prahivõre avadega 150 mm. Kalade vigastumise oht kruviturbiini sattudes on väike. Tagaplaanil kärestikuline kalapääs (09.06.2022).

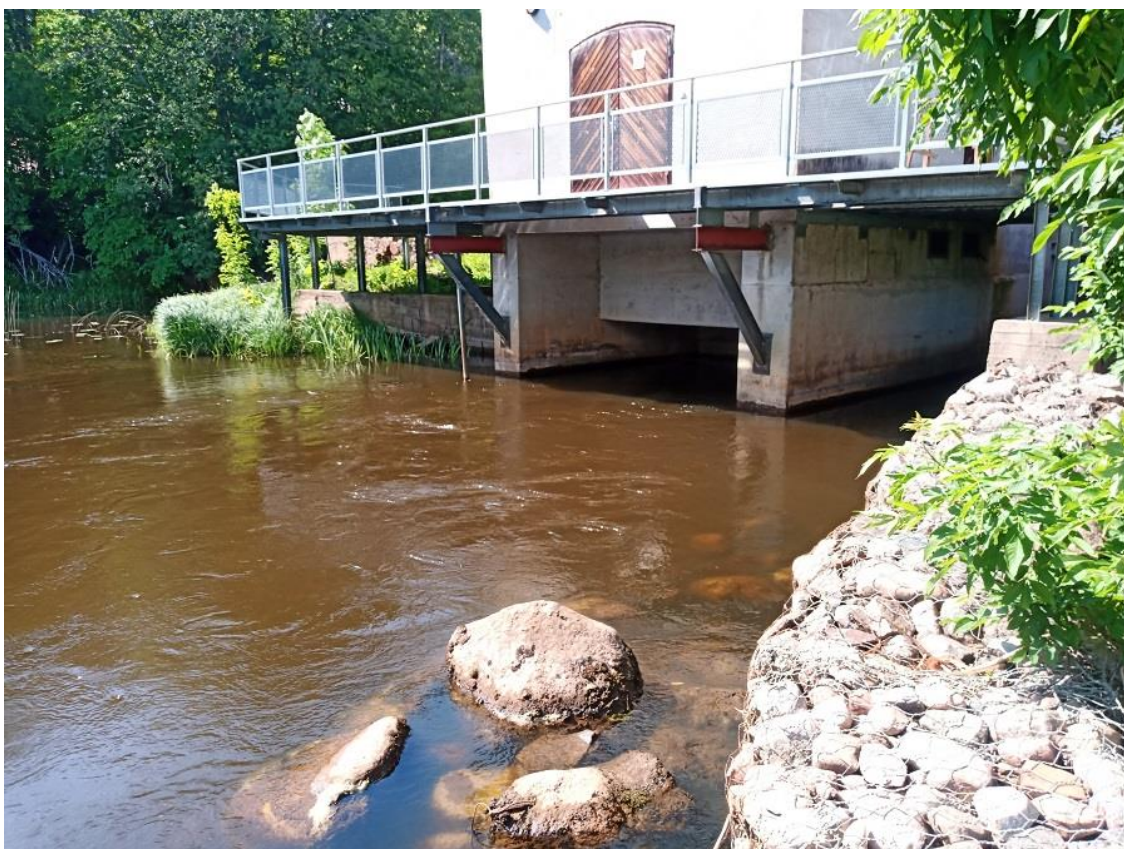
Foto Rápina 7. Rápina paisjärve tühjenduskanalil asuva hej turbiini väljavool (09.06.2022).

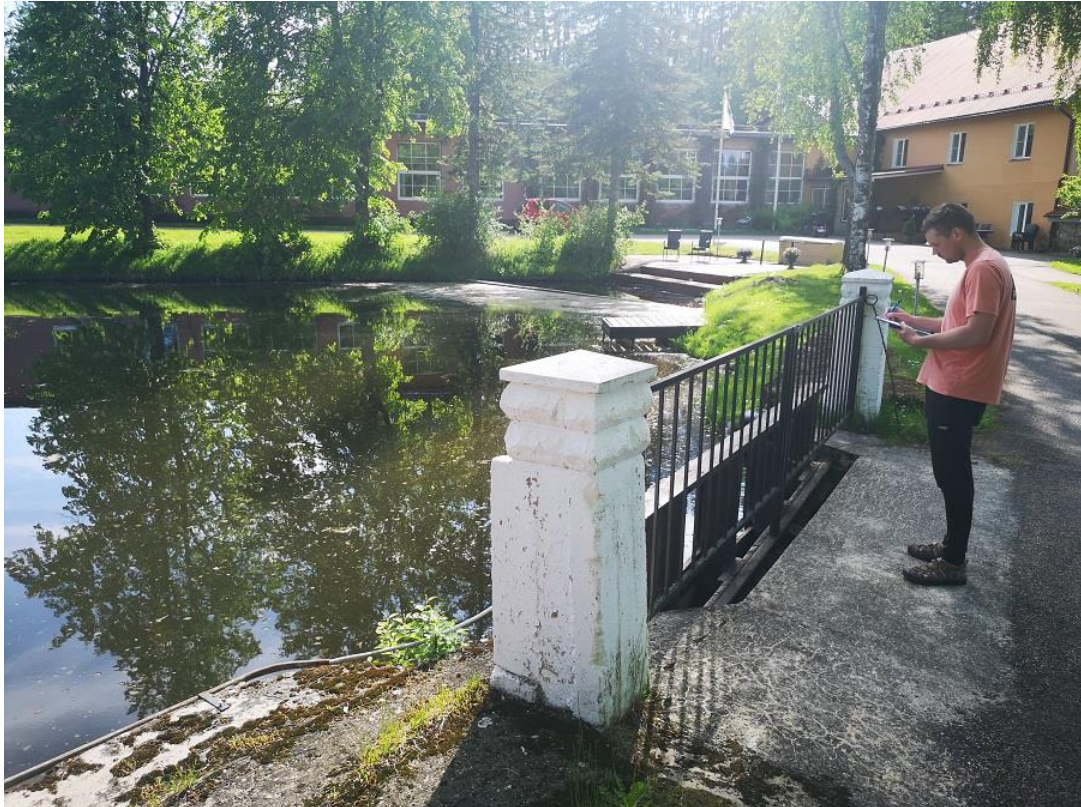
Foto Ala-Rõuge 3. Esiplaanil paisu liigveelask, tagaplaanil hej hoone ja hej sissevool (kaetud puitterrassiga) (07.06.2022).

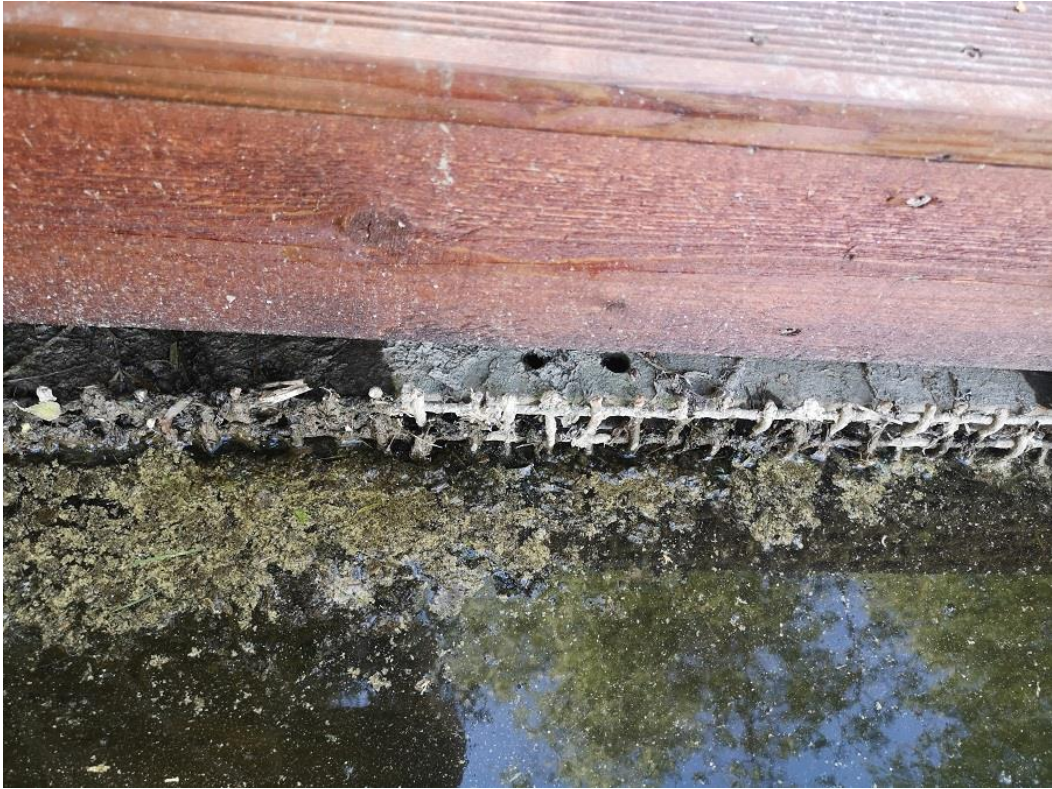
Foto Ala-Rõuge 5. Põhiturbiini sissevoolukanali ees olev võre avadega 19...20 mm (07.06.2022).

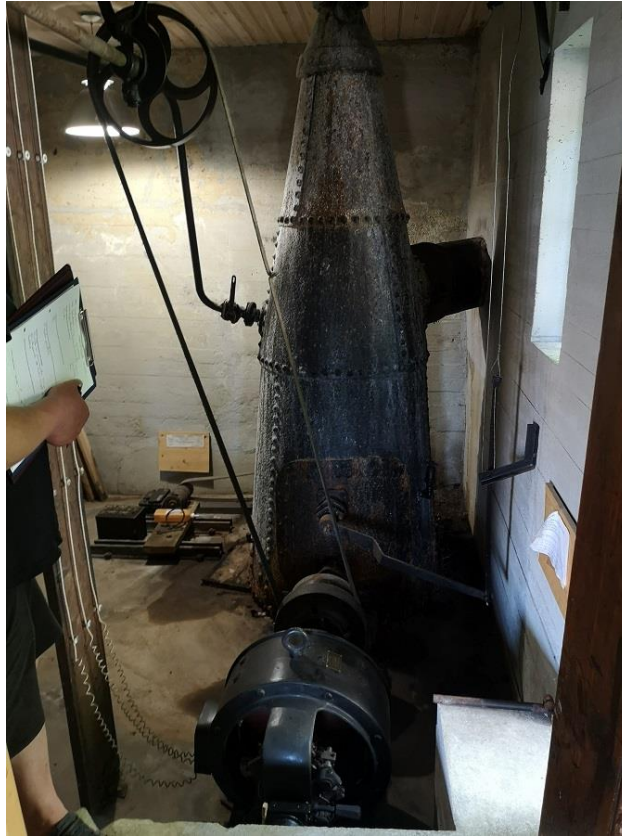
Foto Ööbikuoru 4. Veskihoones olev turbiin renoveeriti 2009-2010 aastal. Turbiin töötab ebaregulaarselt ja harva muuseumi eksponaadina (07.06.2022).

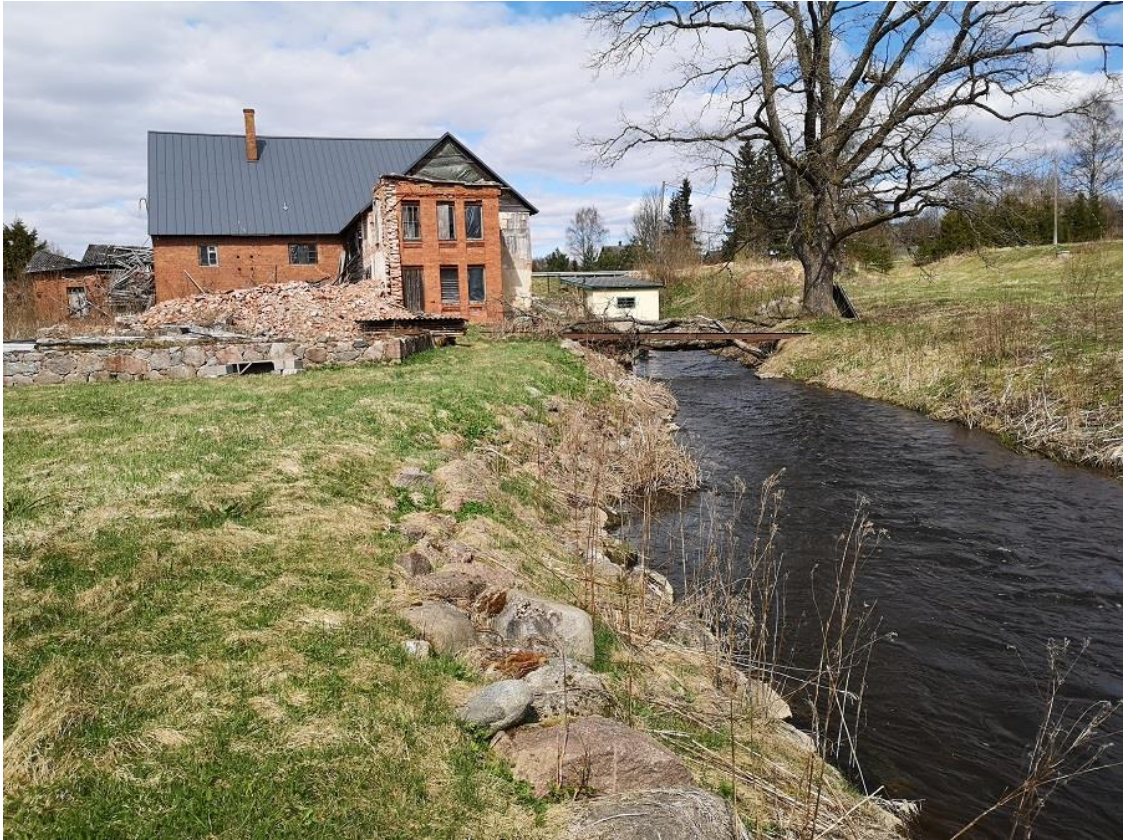
Foto Sangaste 1. Veskihoone (vasakul) ja hej hoone (väike valge paremal) ja hej äravoolukanal (28.04.2022).

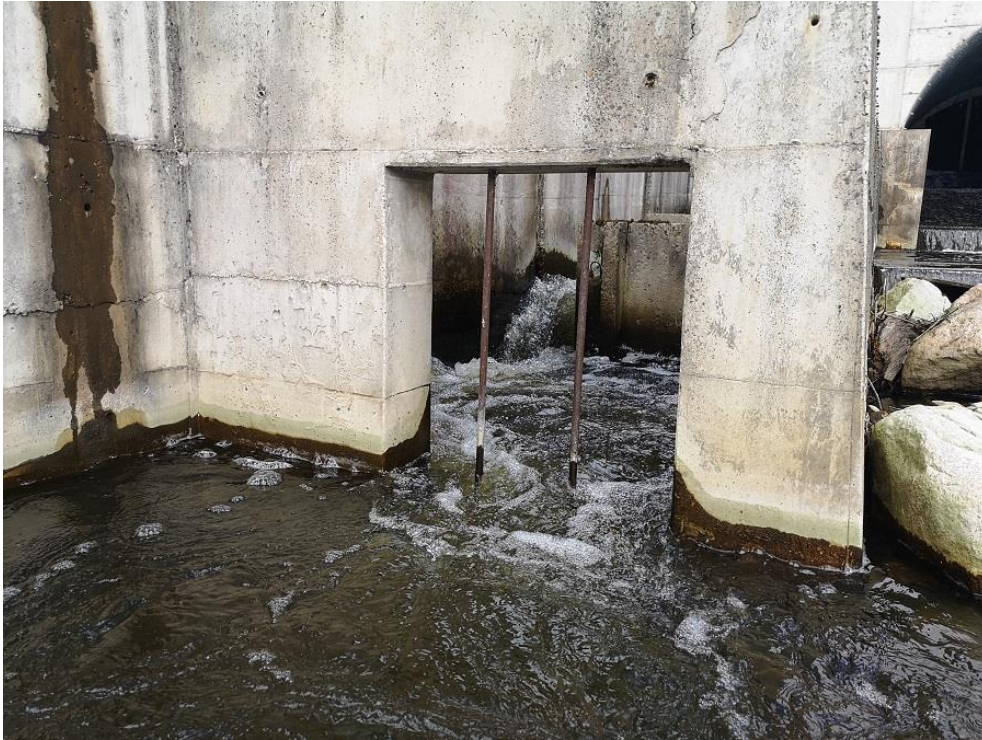
Foto Sangaste 7. Kalapääsu väljavool on kamberkalapääsu üks kriitilisemaid kohti. Paisu aluste ümberehitustöödega on püütud jõe veetaset kalapääsu väljavoolu juures tõsta, viimati 2021. aastal. Väga hästi pole see ikkagi õnnestunud. Veetasemete vahe eelviimase ja viimase kambri vahel on projekteeritud 12 cm asemel 20...30 cm (28.04.2022).

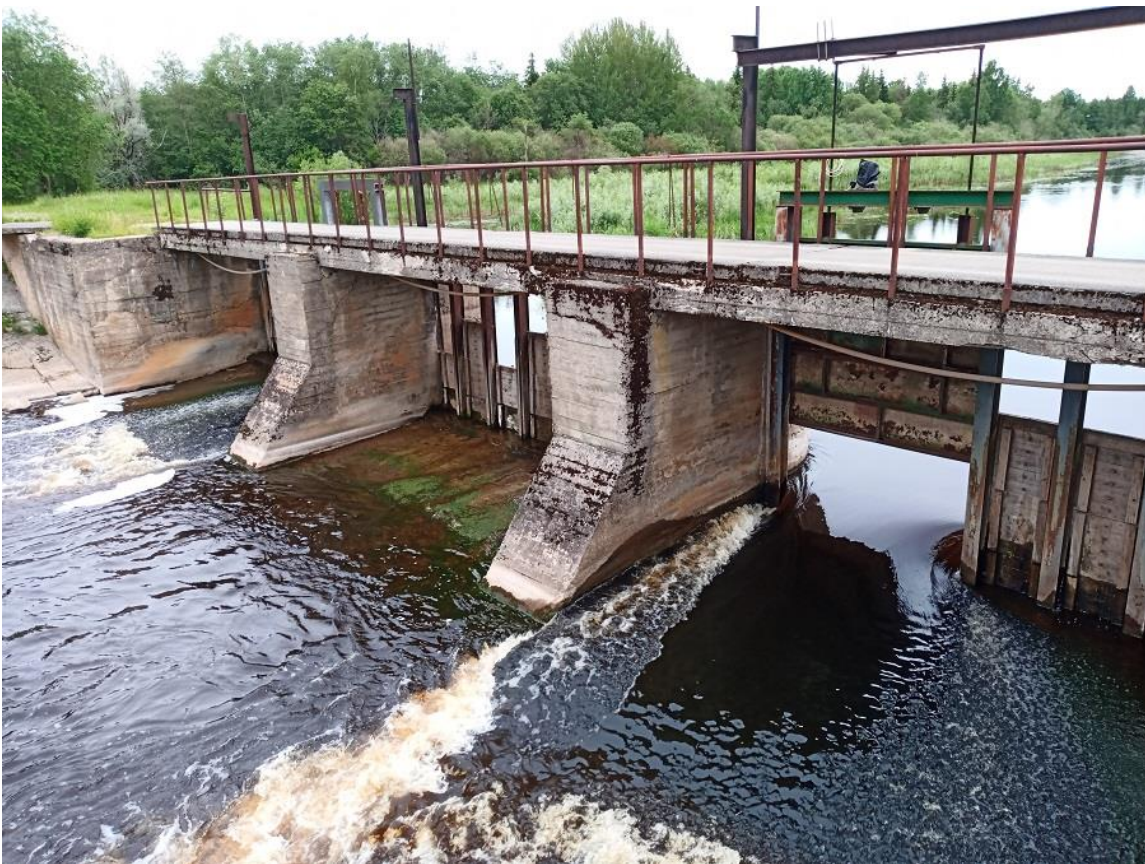
Kalade tõusev ränne pole enamiku ajast võimalik. Paisu varjad on küll avatud, aga säilinud on 1,1 m veeaste, mida suudavad veerohkel ajal ületada vaid väga hea ujumisvõimega kalad. Paisutuse taastamine välistaks kalade tõusva rände täielikult, kuna kalapääs puudub.

Foto Painküla 4. Painküla paisu liigveelask, vaade alavee poolt (14.06.2022).

1. Vajalik on muuta säilinud veeaste kaladele läbitavaks.
2. Mitte väljastada veeluba paisutuse taastamiseks ja hüdroelektrijaama taaskäivitamiseks.

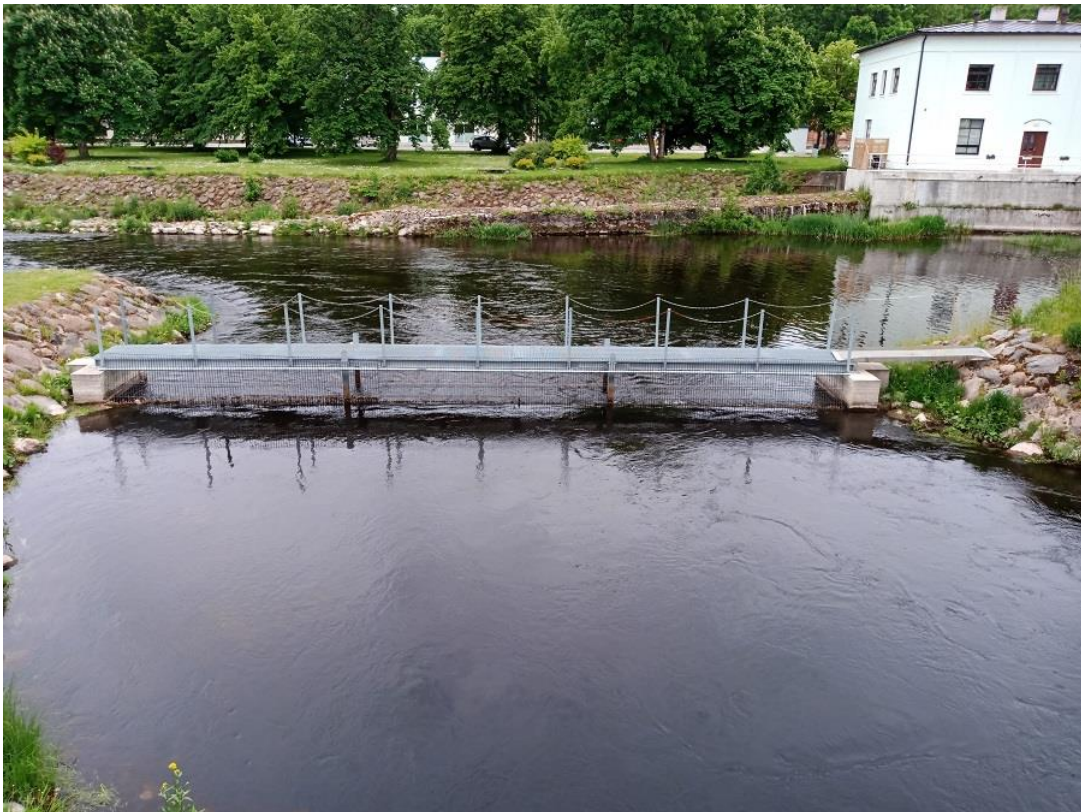
Foto Põltsamaa 7. Hej äravoolukanali suudmes on võre avadega 40 mm, mis takistab suuremate kalade sattumist äravoolukanalisse (14.06.2022).

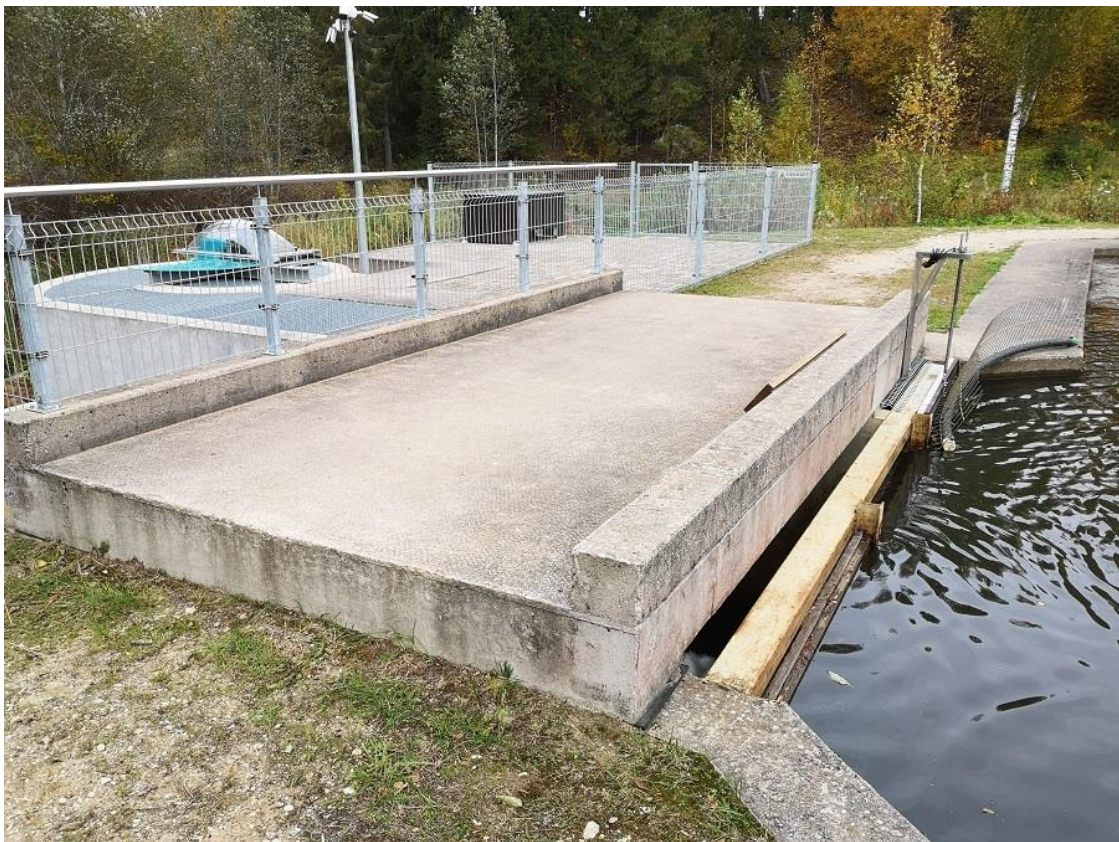
Kalade laskuva rände tingimused on kesised. Vasaku liigveelasu varjad avanevad põhjast. Seeläbi on kalade laskuv ränne jõe suuremate vooluhulkade korral võimalik. Madalvee ajal on allarände võimalus läbi vasaku liigveelasu halb, sest liigveelask on alt avatud vaid kitsa piluna. Parem liigveelask sobib kalade allarändeks vaid suurvee ajal.

Foto Elva (Räbi) 2. Elva (Räbi) paisu vasak liigveelask (esiplaanil) koos turbiinikanaliga (tagaplaanil)(05.10.2021).

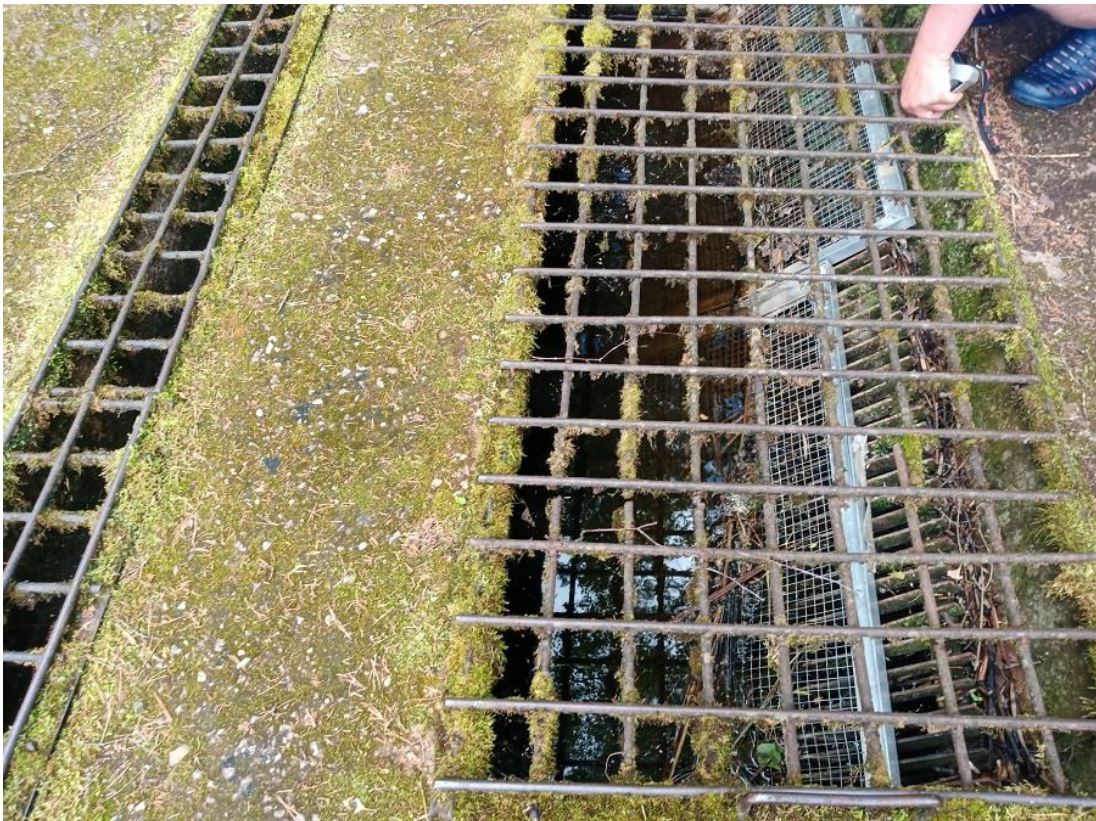
Veeloas on nõue: „Võre või muu kalatõkke abil tuleb välistada kalade sattumine hüdrojaama turbiinidesse, arvestades et turbiinide sissevoolust või juurdevoolukanalist kalade eemale juhtimise võre avade laius ei tohi ületada 25 mm.“. Nõuet pole täidetud. Turbiinide juurdevoolutoru ees on võre avadega 32 mm. Seetõttu pääsevad turbiinidesse kalad pikkusega kuni ca 30 cm ja suur osa neist saab tõenäoliselt vigastada või hukkub.

Foto Saesaare 6. Hej sissevoolul on vana võre peale paigaldatud uus võre, kuid seegi pole piisava tihedusega. Mõõtmisel saadi võre avadeks 32 mm (10.06.2022).

1. Vajalik on turbiinikanali sissevoolule paigaldada korralik võre avadega ≤ 20 mm.
2. Veeloas tingimustega tuleb välistada jõe äravoolu reguleerimine hej töö tulemusena.

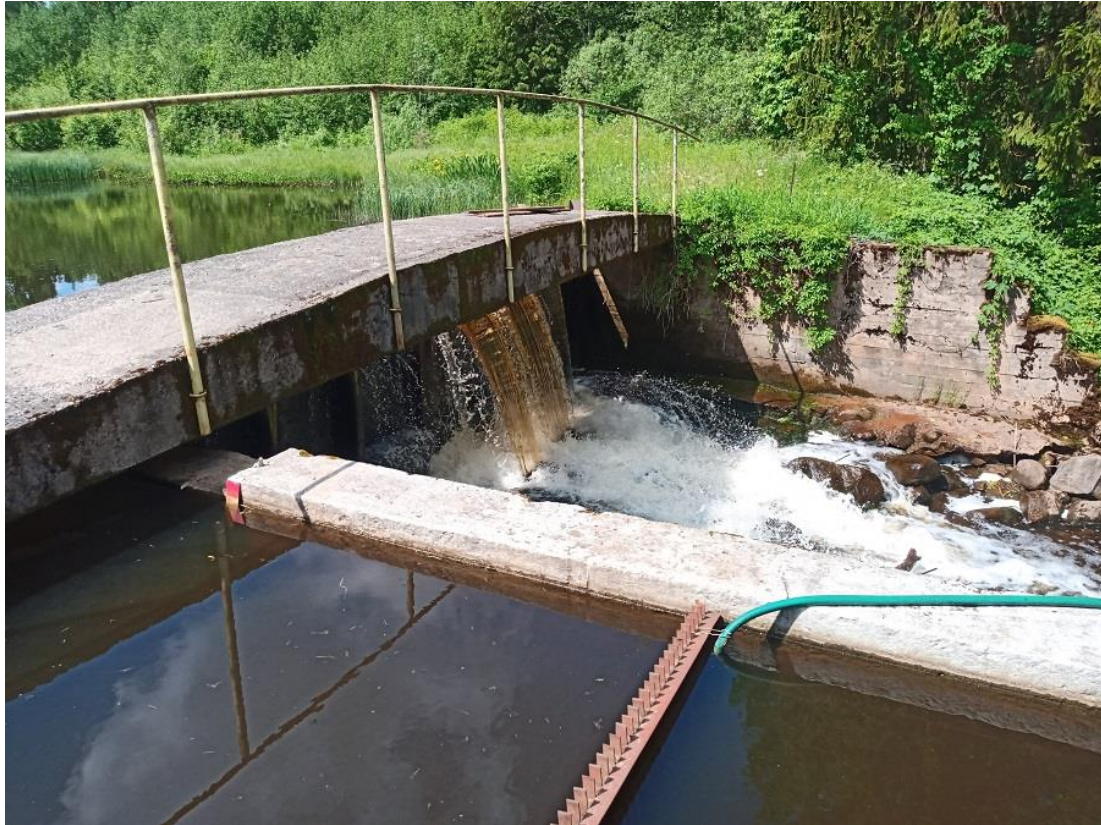
Kalade laskuva rände tingimused ebasoodsad. Laskuv ränne liigveelaskme kaudu võimalik ohutult vaid suurvee perioodil. Liigveelaskme all betoonpõrand. Väiksemate vooluhulkade korral veetäide liigveelasu all puudub ning kalad võivad üle liigveelasu kukkudes end vigastada.

Foto Raudsilla 2. Esiplaanil hej sissevoolukanal, tagaplaanil paisu liigveelask (09.06.2022).

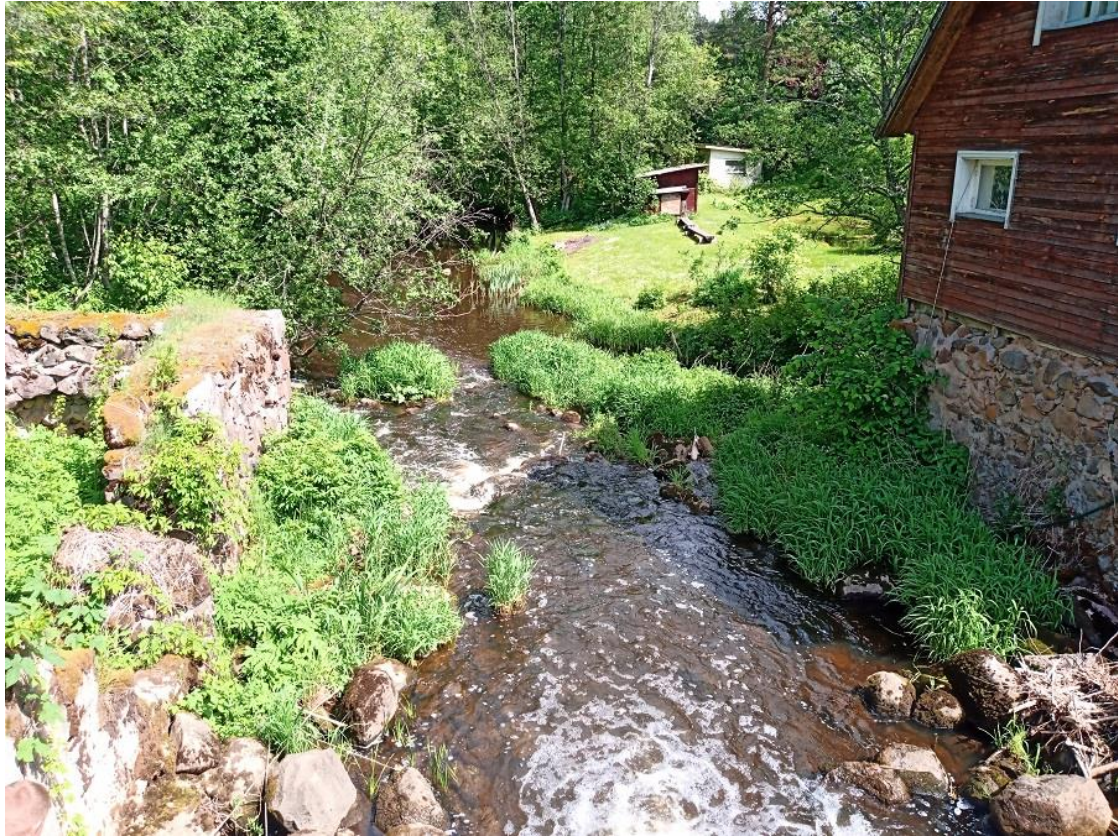
Foto Raudsilla 4. Vaade paisult allavoolu. Paremalt kaldalt suubub jõkke hej äravoolukanal (09.06.2022).

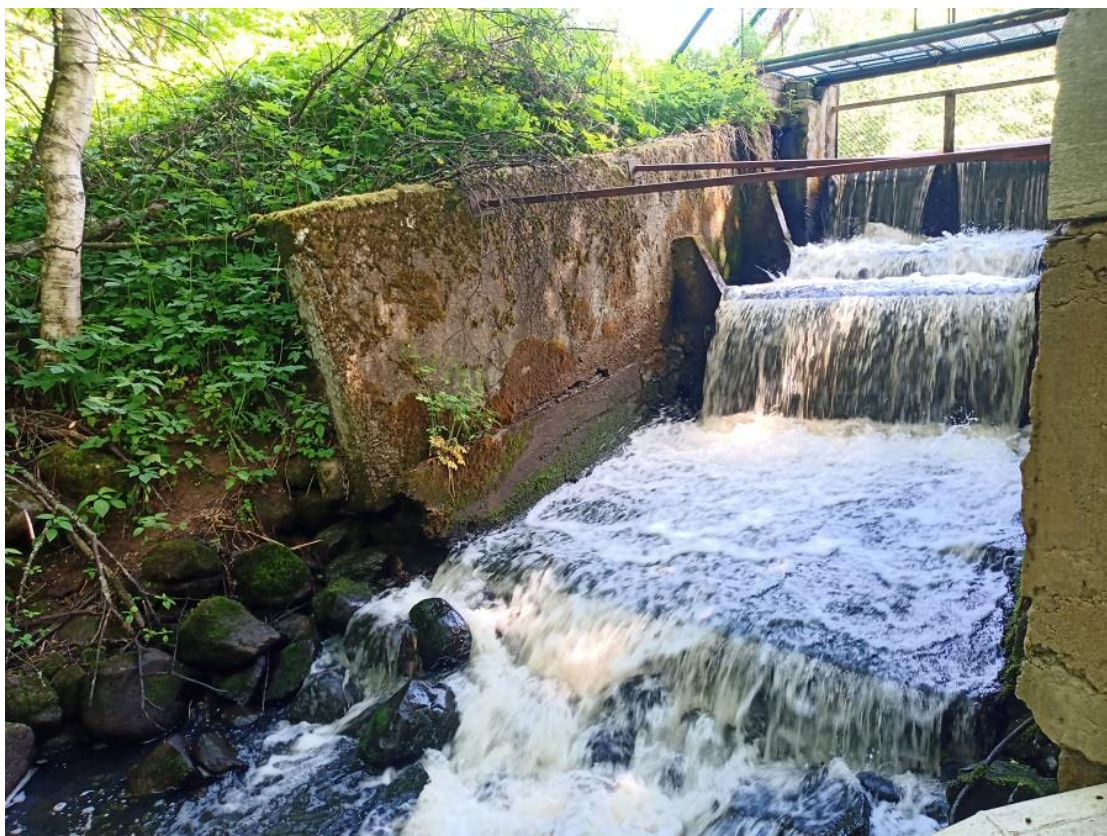
Foto Peri 2. Liigveelase alavee poolt vaadates (09.06.2022).
