## Sigula oja (VEE1081600) vaatlus

Vaatluse aeg 26.04.26, vaatlaja Marko Vainu

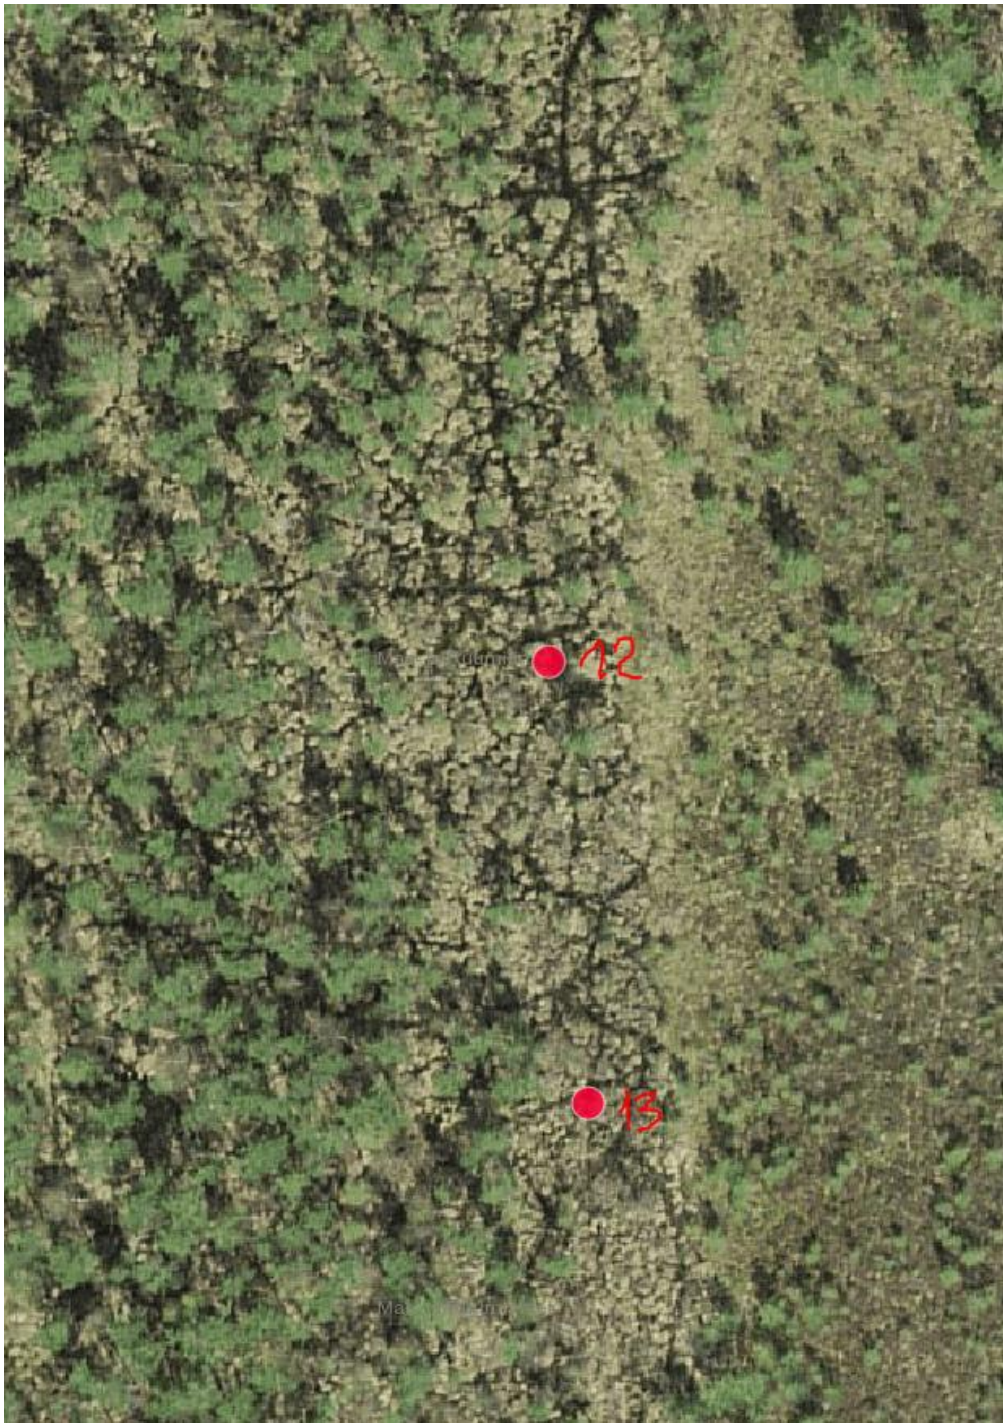
**Järeldus:** Praegune Sigula oja ülemjooks on määratud kinnikasvanud rabakraavile, mis ei vääri enam ETAKis kraavina kaardistamistki, rääkimata oja staatusest. Oja looduslik lähe on olnud raba ääristavas madalsooribas, kus tarnamätaste vahelt koonduv vesi moodustab voolusoone. Kuna inimese käsi pole seal vooluvõrgu kujundamisse sekkunud, on keeruline määrata ühte konkreetset punkti, mida lugeda oja lähteks, sest mätaste vahel nirisev vesi koondub sujuvalt järjest suuremateks niredeks. Tundus, et selgemini eristuv nõva algas **vaatluspunktis 12**. Seega võiks oja lähe olla seal:
