## Padula kraavi (VEE1095400) ülemjooksu vaatlus

Vaatluse aeg 01.05.25 ja 03.09.25. Vaatleja Marko Vainu

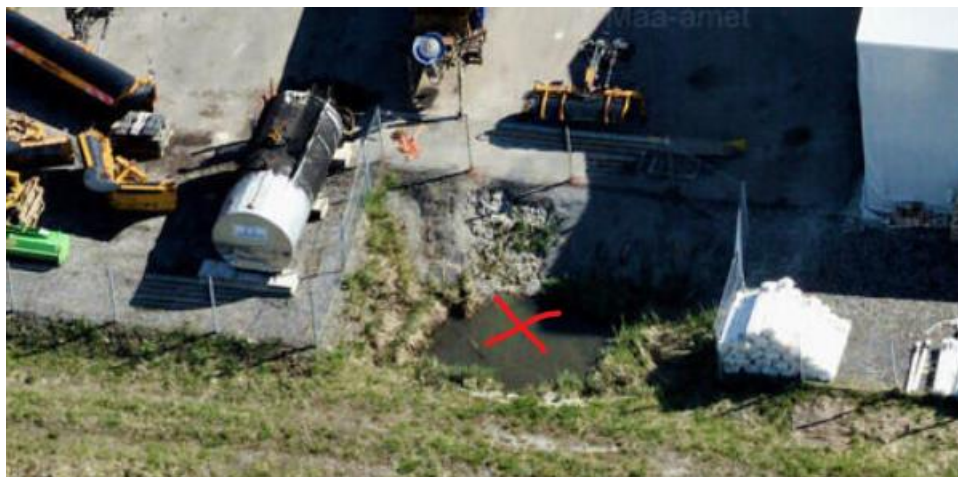
Vaatluspunktis 19 nähtu põhjal saab peavooluks pidada lääne poolt tulevat ja protokoll koostamise ajal Padula kraaviks peetud haru, mitte vaatluspunktist 7 algavat kraavi, mis oli loetud kuni 2022. aastani Padula kraaviks. Seda käsitlust toetab ka vaatluspunktis 12 nähtud korralikum veevool lõunapoolse kraaviga võrreldes. Eelnevat arvesse võttes oleks Padula kraavi looduses selgelt eristuvaks **lähteks vaatluspunkt 11**, kus tööstusteeritoorumi piiril algab avatud kraav:

Kuna kraavi valgla pindala on vaid 3,7 km<sup>2</sup>, on selle liigitamine tüüpi „peakraav“ põhjendamatult ning **sobiv tüüp on „kraav“**.
