## Ilusa oja (VEE1037500) vaatlus

Vaatluse aeg 10.05.2021. Vaatleja: Marko Vainu

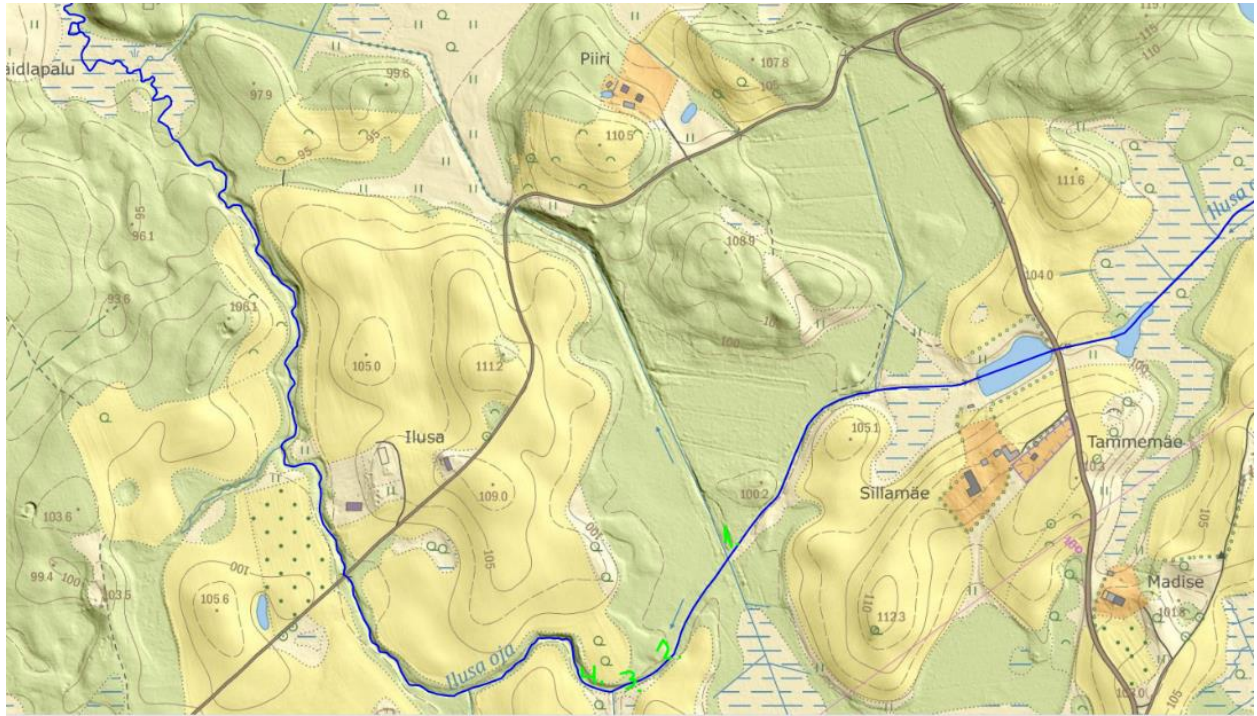
1. Ilusa oja vesi voolas põhja poole kraavi, millelt oli hiljuti eemaldatud toekas koprapais. Lõunast lisandus Räbi järvest tulevas kraavis voolav vesi. Edelasuunal ehk seal, kuhu Ilusa oja peaks voolama, vett peaaegu ei olnud. Veidi niriseb vett sealt hoopis kirde poole ja voolas edasi koos ülejäänud Ilusa oja veega põhja poole.
