## Väo oja (VEE1092900) vaatlus

Vaatluse aeg 25.02.24 ja 17.03.24. Vaatleja Marko Vainu.

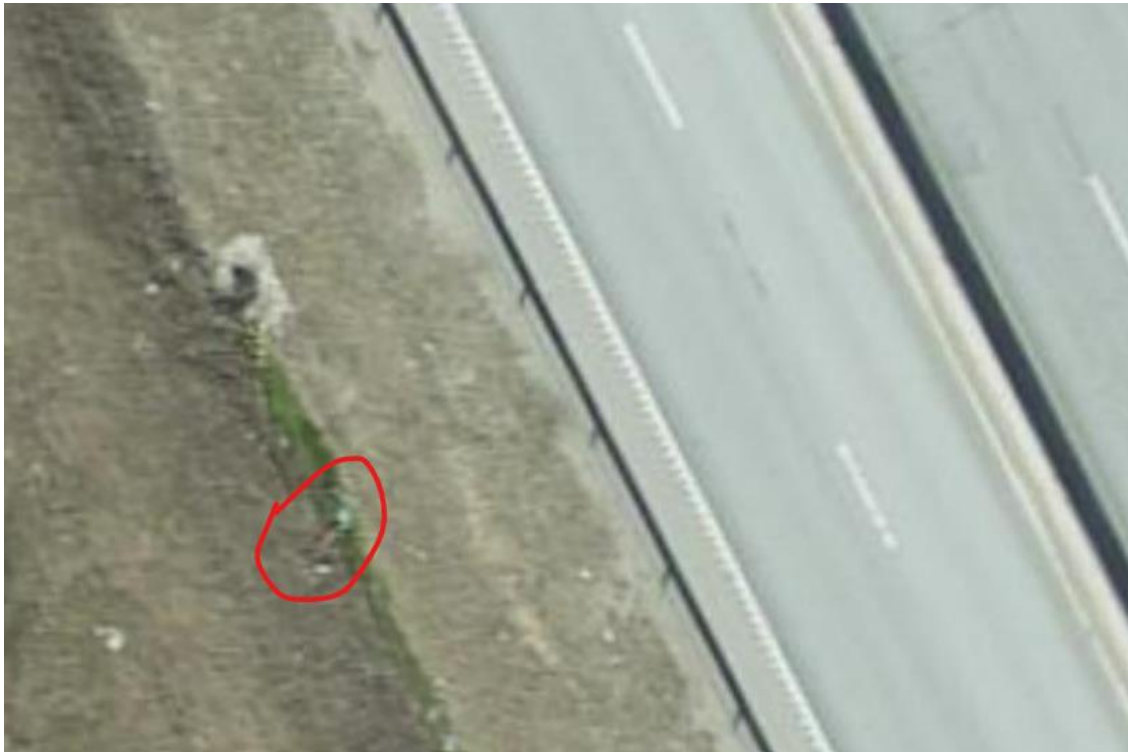
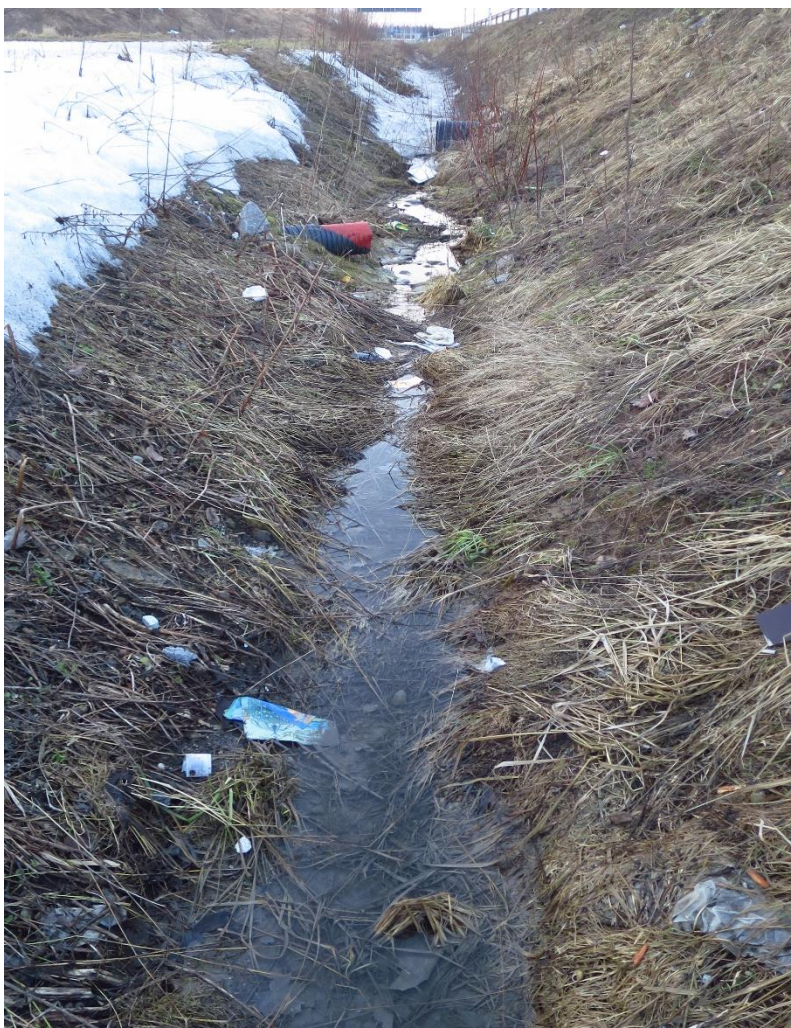
6. Oranž toruots maanteekraavi vasakus kaldas, mis pole veelaskmena arvel. Lõunapoolne kraav oli mõlemal vaatlusel oluliselt veevaesem kui põhjapoolne kraav. Lõunapoolses kraavis algas vesi truubist kuni paarikümne meetri kaugusel ning nirises truupi. Torust vett välja ei voolanud, aga 17.03 vaatluse ajal hakkas ühel hetkel torust ohtralt vett välja voolama. Selle tulemusel muutus lõunapoolne kraav põhjapoolsemast veerohkemaks. Vett voolas mõne minuti ja seejärel lakkas vool taas.
