## Laane järve VEE2105800 vaatlus

Vaatleja Marko Vainu, vaatluse aeg 14.07.23.

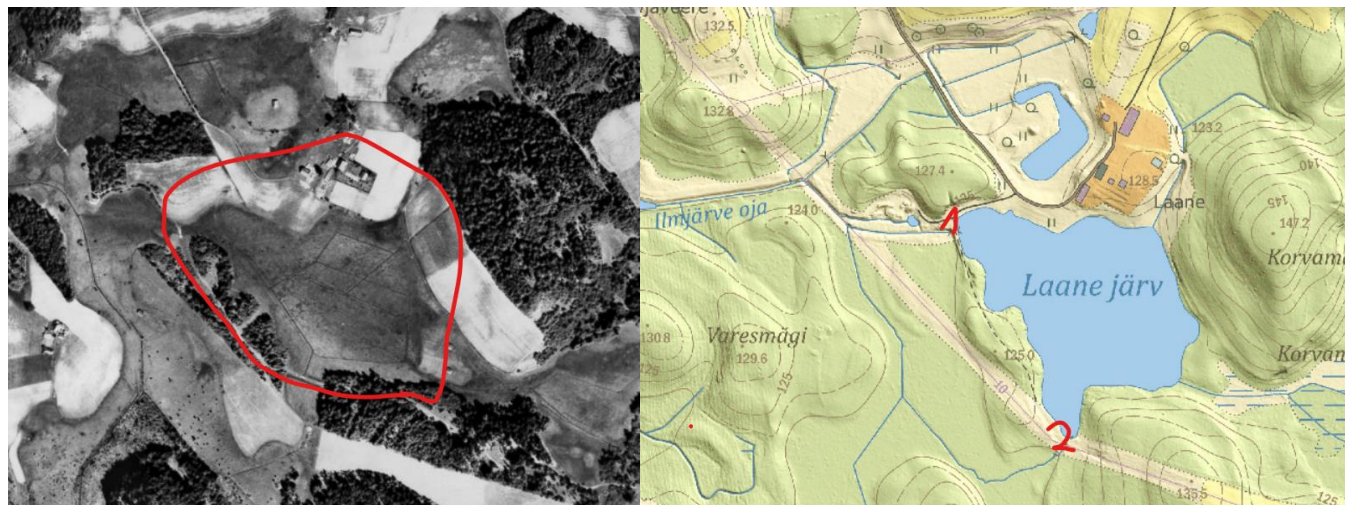
Tüüp EELISes: looduslik järv. Järve pole 1947. aasta ortofotol.

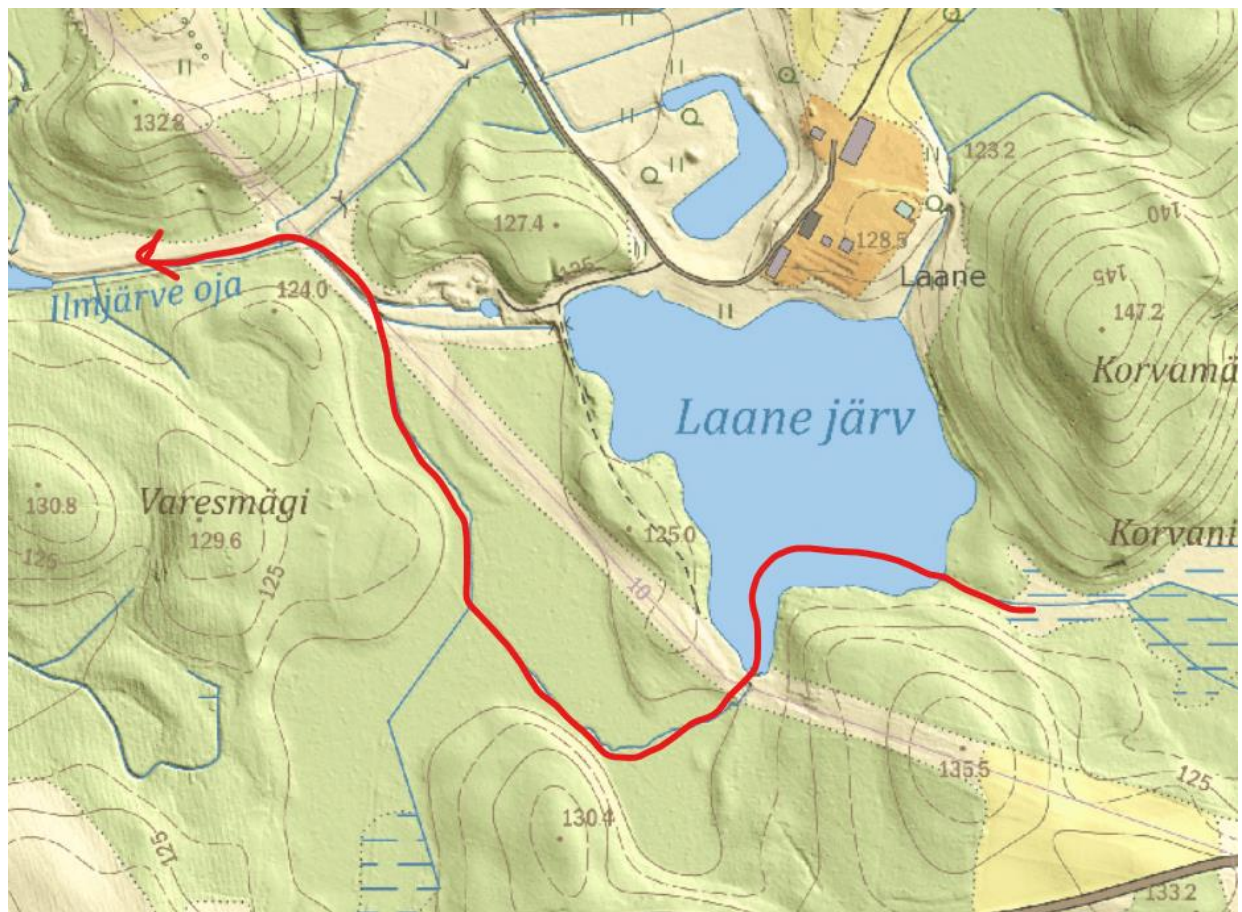
Järeldus: Kuigi järve hoiab üleval vaid pinnasevall ning ülevool on ajutine ja läbi sirge toru, asub järv EELISesse kantud vooluveekogul, mistõttu on paisutatav vooluveekogu formaalselt olemas. Seega on korrektsem lugeda järv **paisjärveks** ja **kanda pais EELISesse**. **Muuta tuleks Ilmjärve oja asukohta**, kuna ajalooline väljavool järve loodesopist ei toimi. Kui üldse, siis voolab vesi järvest välja edelasopist.
