## Räpu jõe (VEE1132500) valgla vaatlus I

Vaatluse aeg 07.12.25 ja 14.12.25. Vaatleja Marko Vainu

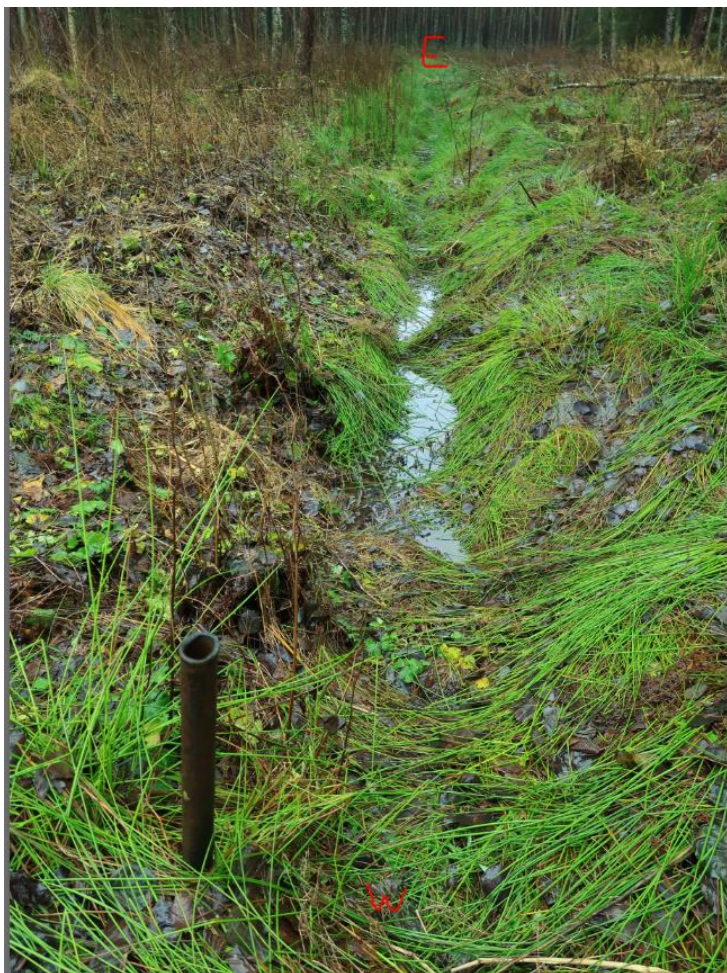
1. Koht, mis on loetud praegu Räpu jõe lähteks. Lugadega ääristatud kraavisüvendi algus. Veidi seisvat vett oli põhjas:

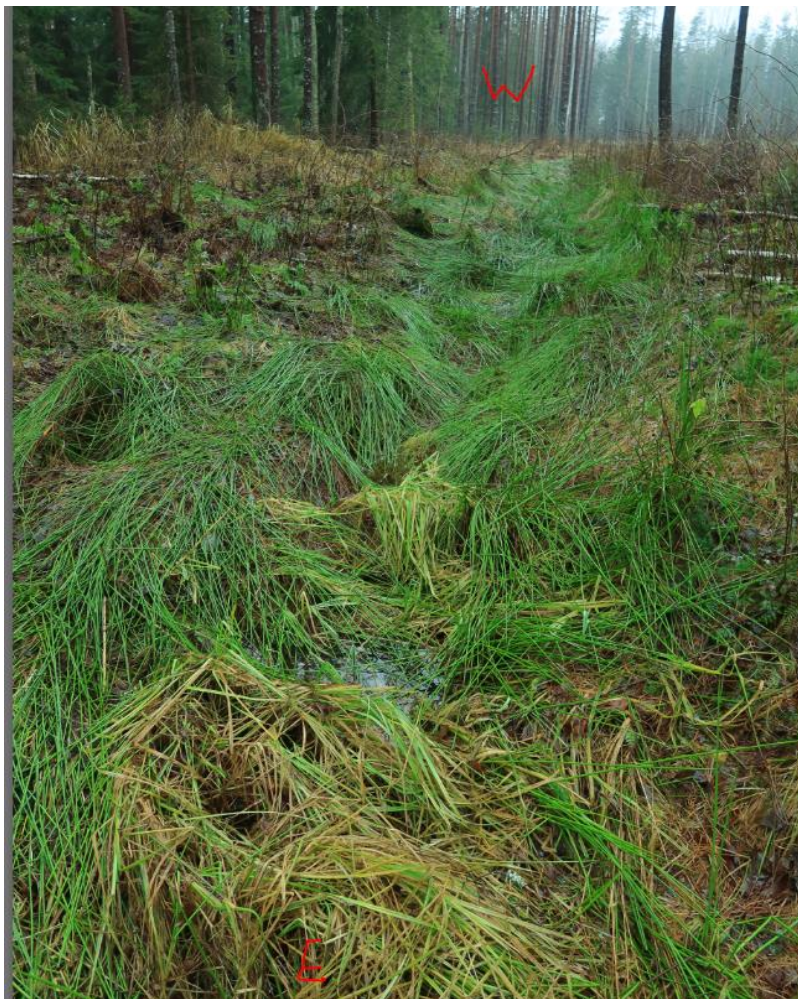
2. Kahe kraavilaadse vooluveekogu ühinemiskoht. Enam vett voolas põhjasuunast. Lääne poolt, mis praegu on loetud Räpu jõe teljeks, tuli lugasid täis kraav, mille põhjas oli paarkümmend cm seisvat vett:

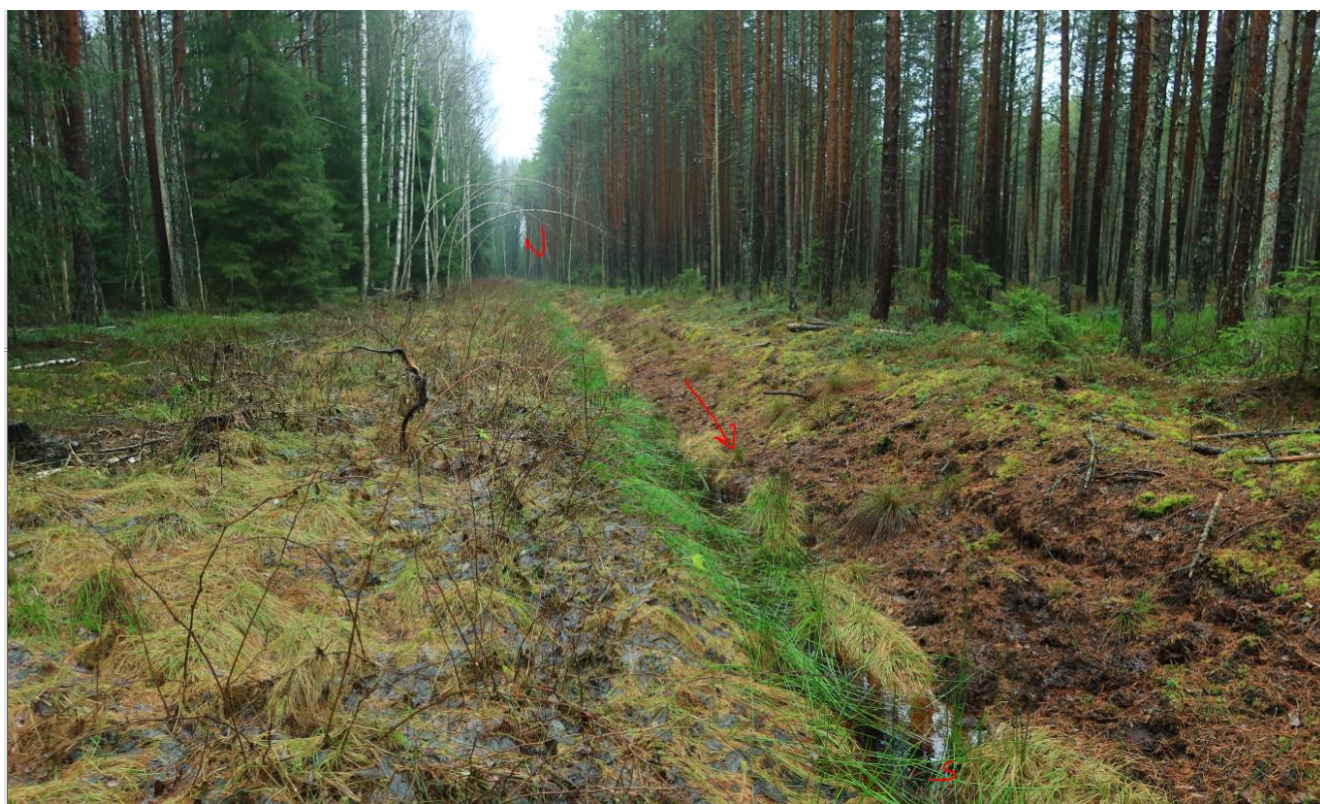
4. Kraavilik vooluveekogu kõdusoometsas. Läbilõige oli trapetsikujuline, kaldad turbased, voolas pruun vesi:

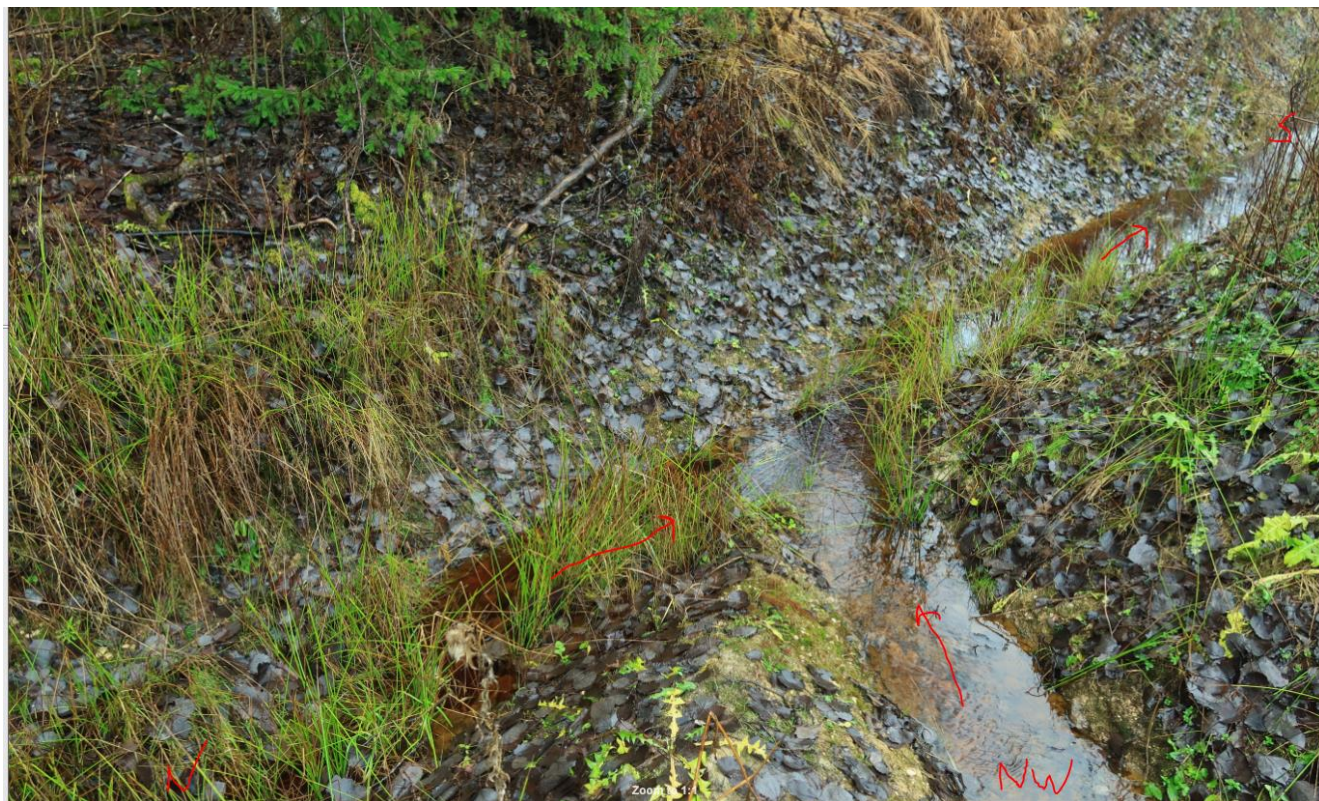
6. Mööda jõge ja mööda kraavi voolas üsna ühepalju vett. Vooluhulkade poolest sobiks ka see koht Räpu jõe lähteks, aga loodest tulev kraav on ilmselt üsna uus:

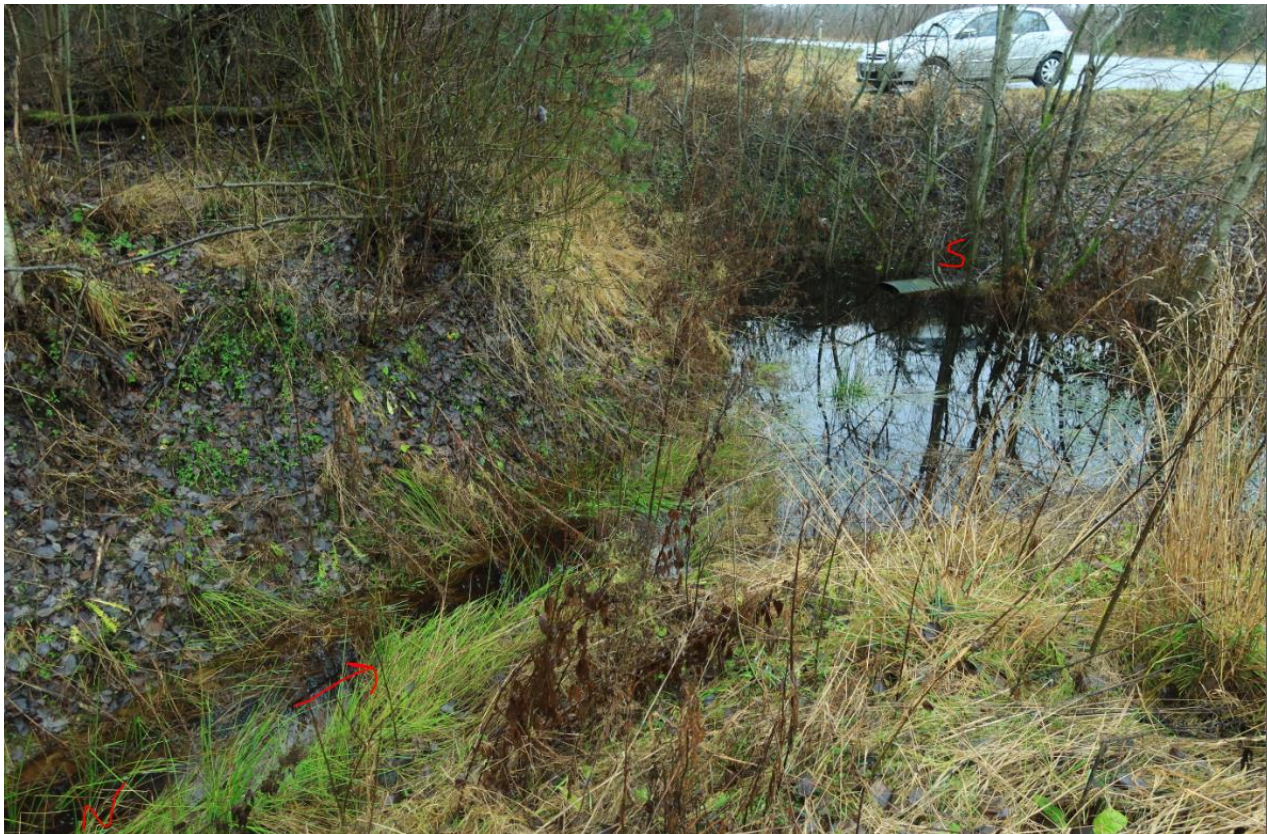
7. Truubi ees oli lomp ja truup peaaegu uppunud:

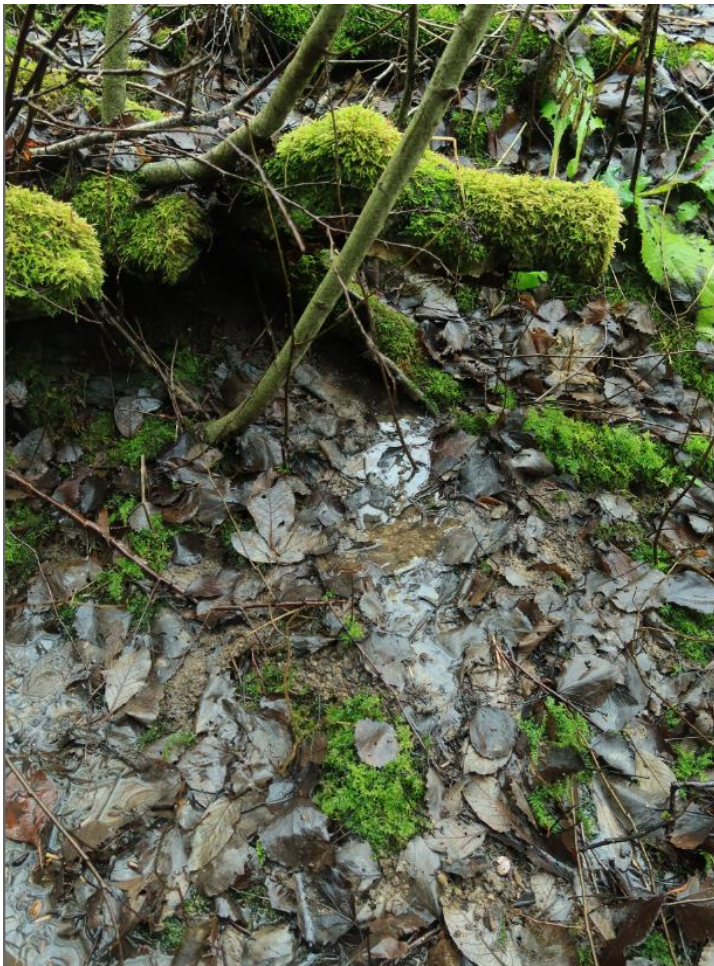
12. Kraavi põhjakaldal tuli puujuurte alt tibatilluke nire. Tehismaterjale polnud näha, aga drenisuidmete kaardi põhjal on see. Ülesvoolu oli kraavis lombiti vett. Nirest alates oli kraavis veidi voolu näha:

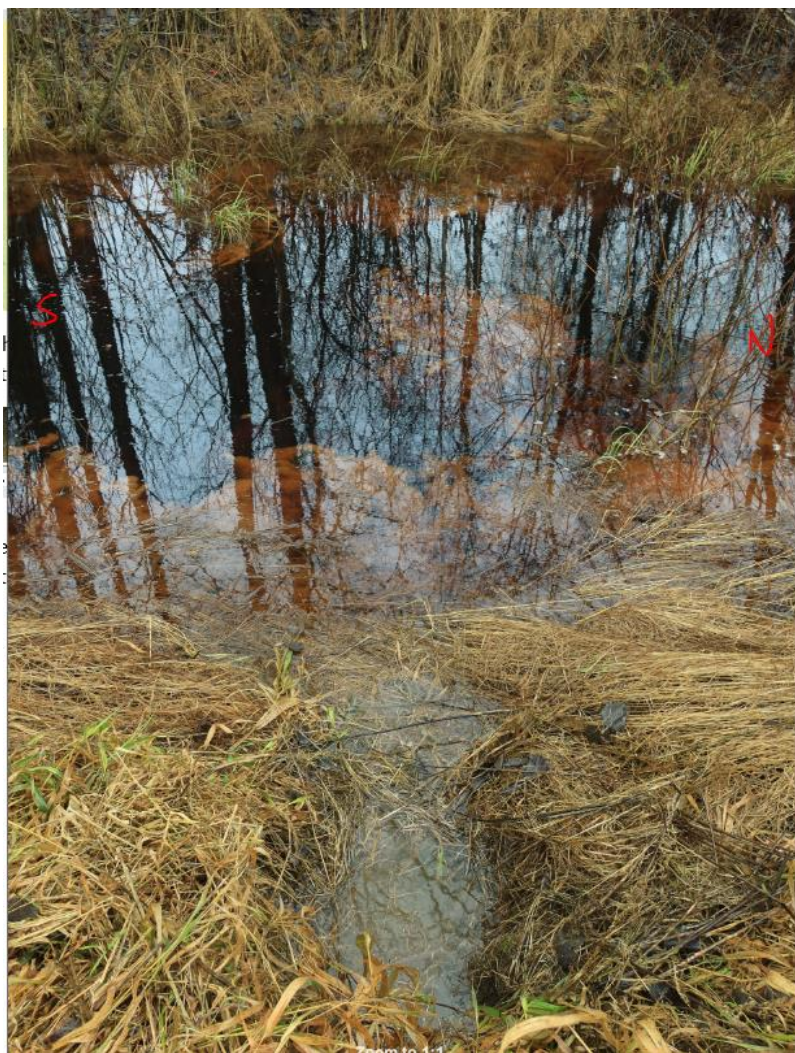
13. Jõesst meetri kaugusel oli selgema veega sopistus, aga vähemalt 40 cm vett oli sees ning jalaga katsudes polnud toru tunda. Voolu ka ei näinud. Jõgi oli vähemat 5 m laiune:

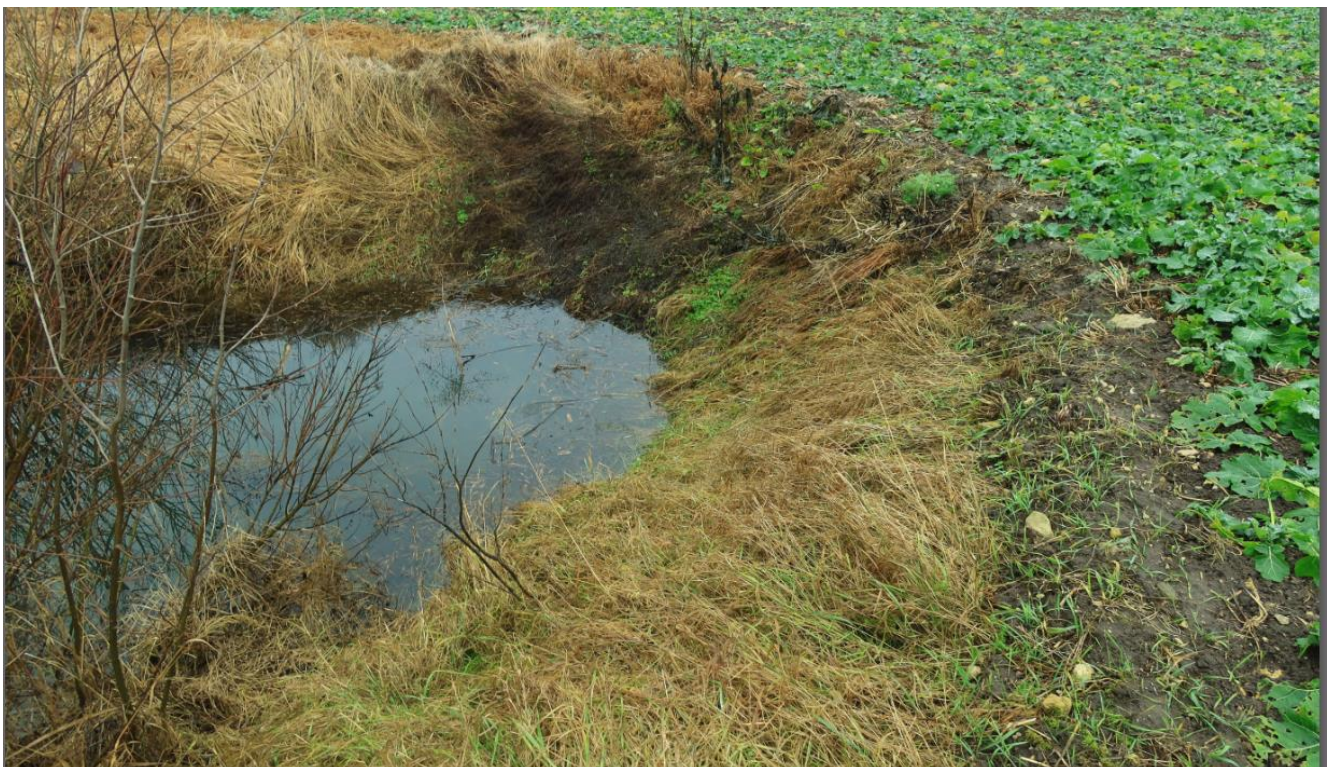
20. Maisipõllul oli vesi peal.
21. Maanteest ida pool olev lai ja sügav kraavisüvendi algus oli vett täis. Vesi seisis ning tuup oli poolenisti vee all. Ühtegi dreniotsa polnud näha. Ida pool oli rapsipõld, polnud vesine:

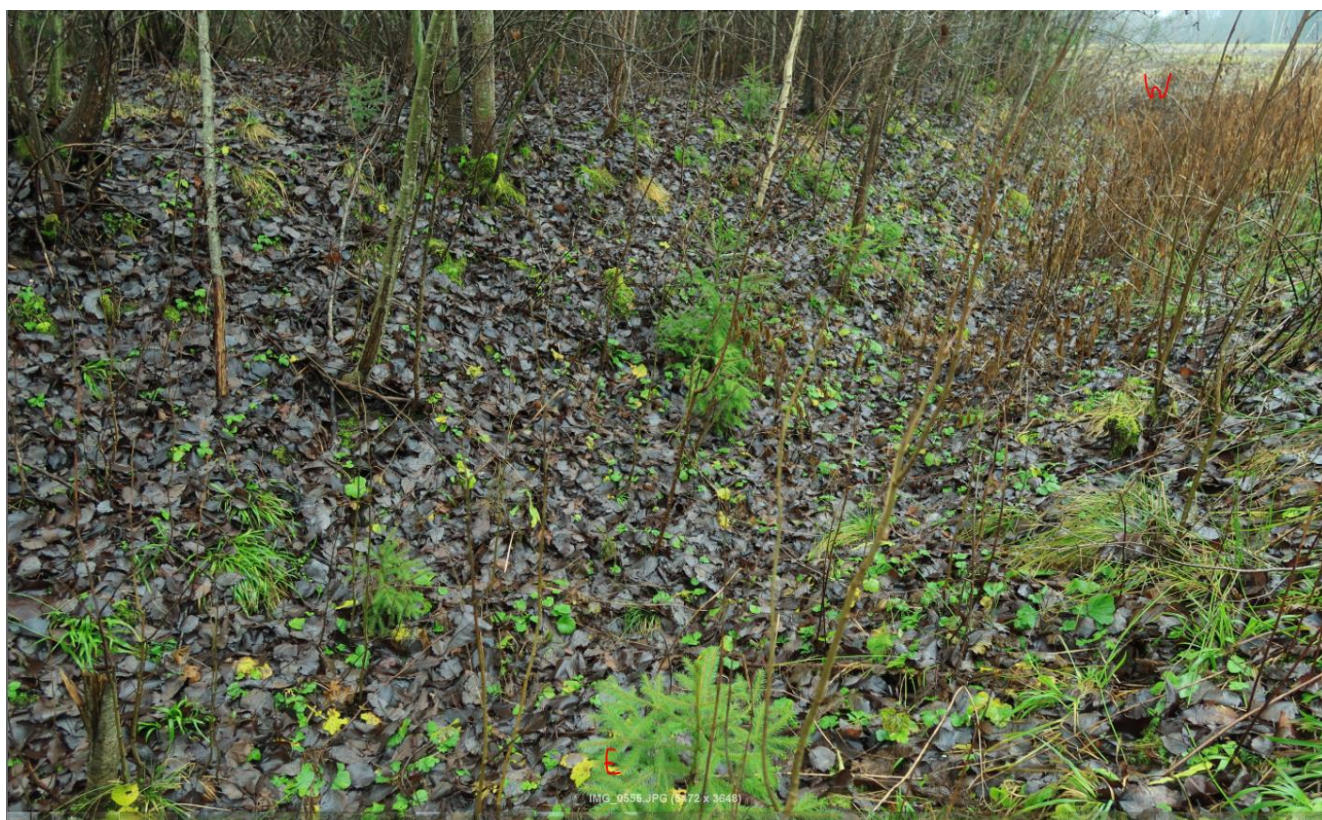
23. Kuiv kraav:

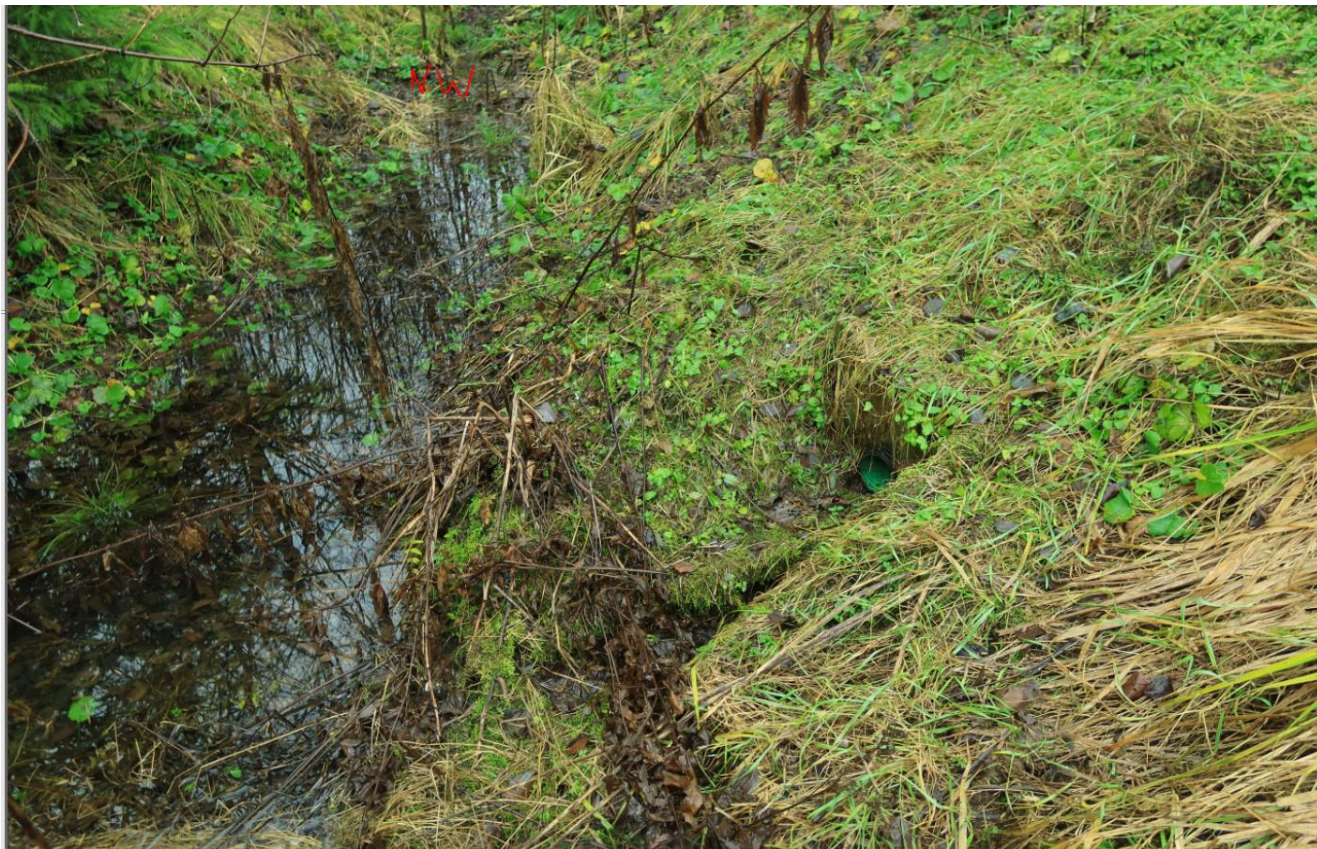
24. Kraavi kaldas oli veepiirist meetri kaugusel 10 cm must, täiesti kuiv plasttoru. Ümber on beoonist otsak ja ees äravajunud sammaldunud renniplaadid. Kraavis algas seisev vesi umbes sama koha pealt. Läks kohe sügavaks:

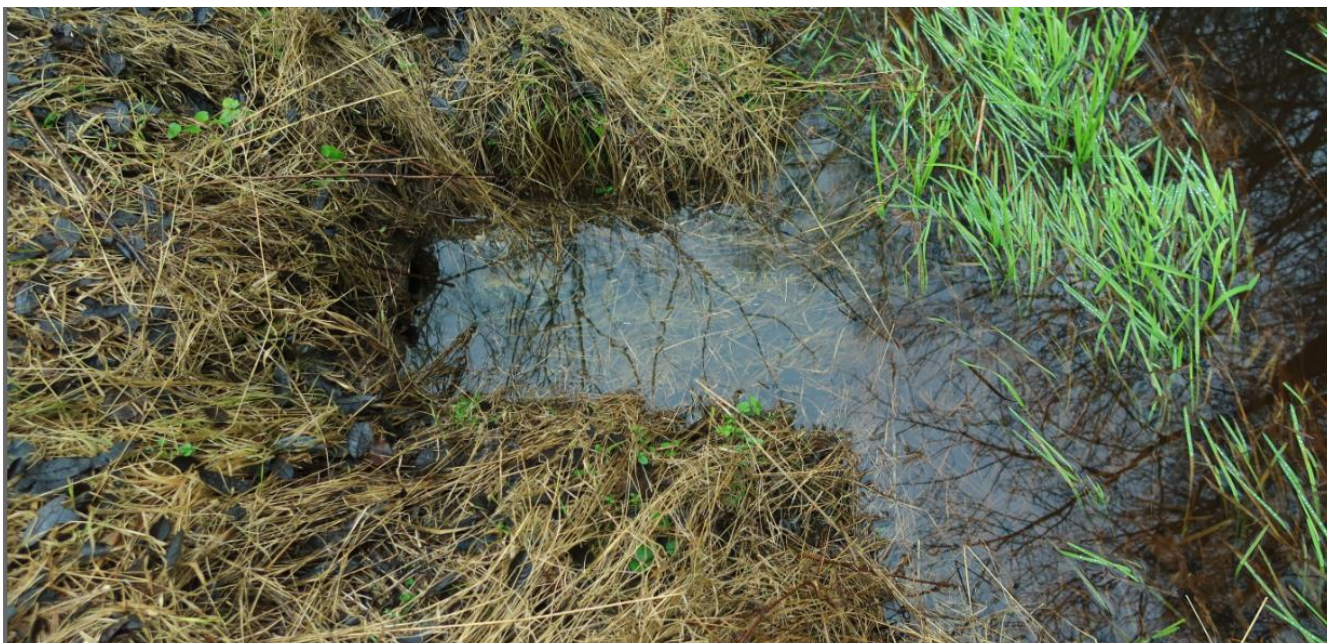
29. Jõe kaldas meetrilaiune kandiline sopistus. Selle idaküljel oli betoonplaat ning selles avaus, mis oli 5 cm vee all. Väljavoolu torust oli näha, aga proovi võtta ei saanud. Läänest suubuvast kraavist tuli mikroskoopiline nire.
30. Meetrilaiune sopistus jõe kaldas. Selle otsas oli 15 cm läbimõõduga toru. Selle ülemine serv oli ca 5 cm vee alt väljas. Vett voolas välja ohtralt. Põhimõtteliselt oleks saanud võtta puhta proovi:

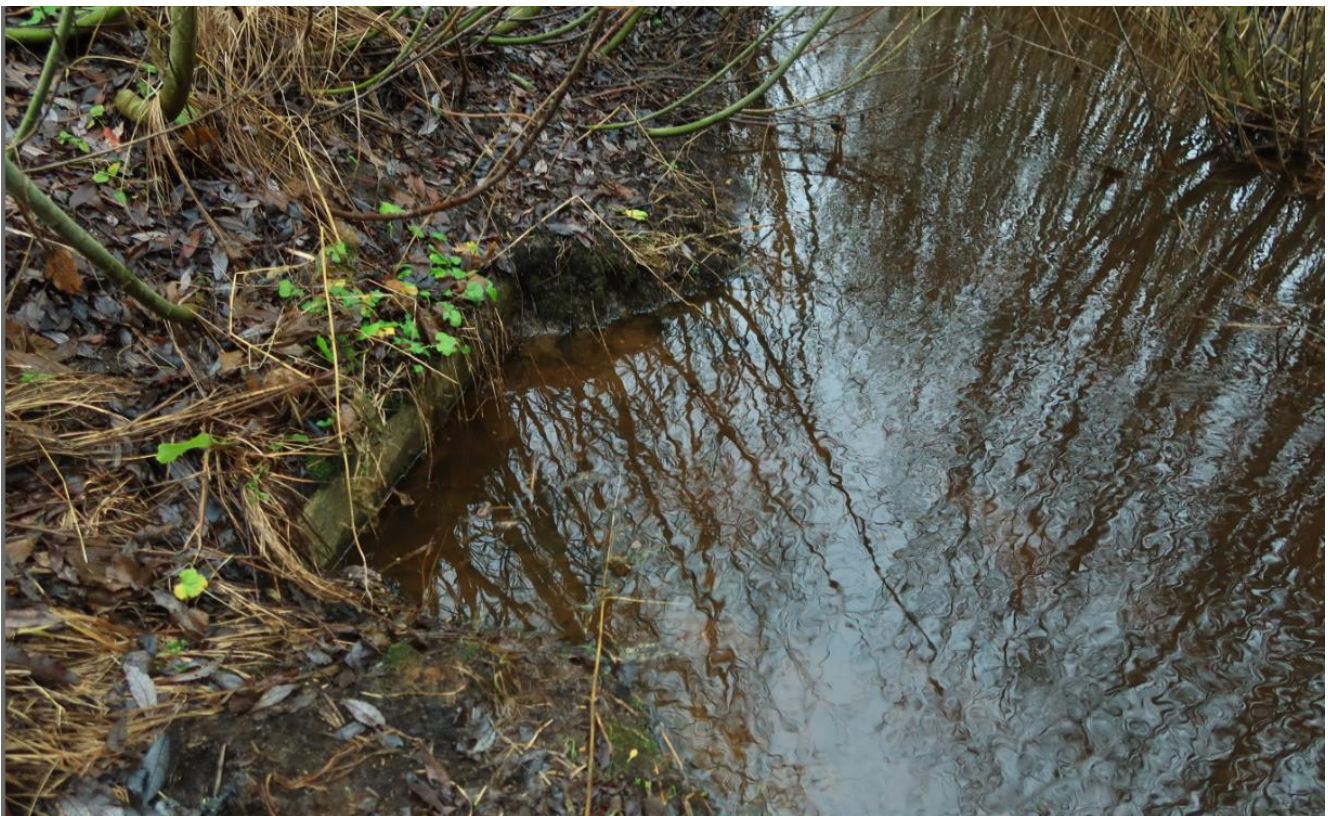
36. Madal koprapais. Veetaseme vahe paisu ees ja taga oli ca 10 cm.  
37. Jõe vasakus kaldas oli betoonplaat. Selles ca 15 cm läbimõõduga toru. Oli üleni vee all. Proovi võtta ei saanud ning ei saanud ka aru, kas sellest voolas vett välja:

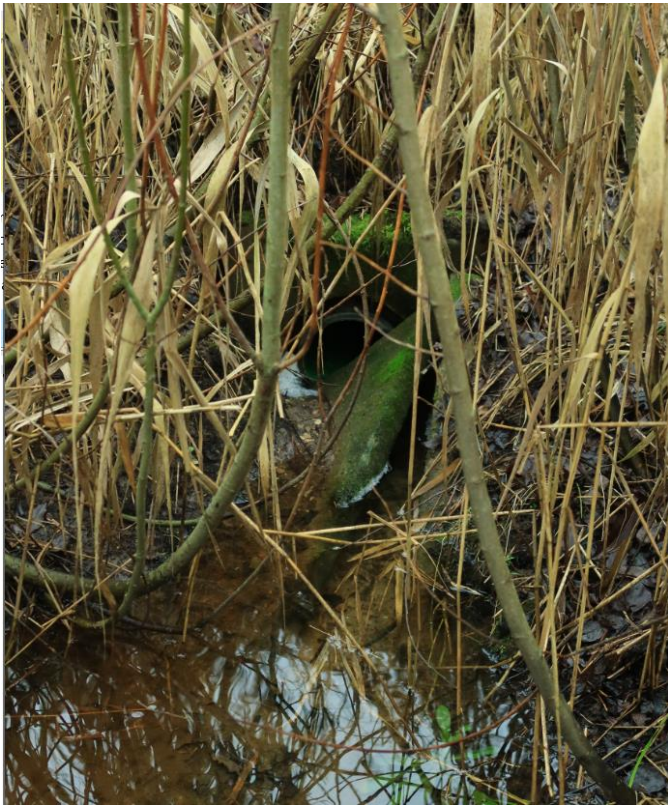
38. Jõe paremal kaldal, jõest meetri kaugusel oli ca 20 cm läbimõõduga must plasttoru. Üks renniplaat on ära vajunud. Toru põhi oli küll jõe põhjast madalamal, aga vett voolas välja ohtralt:

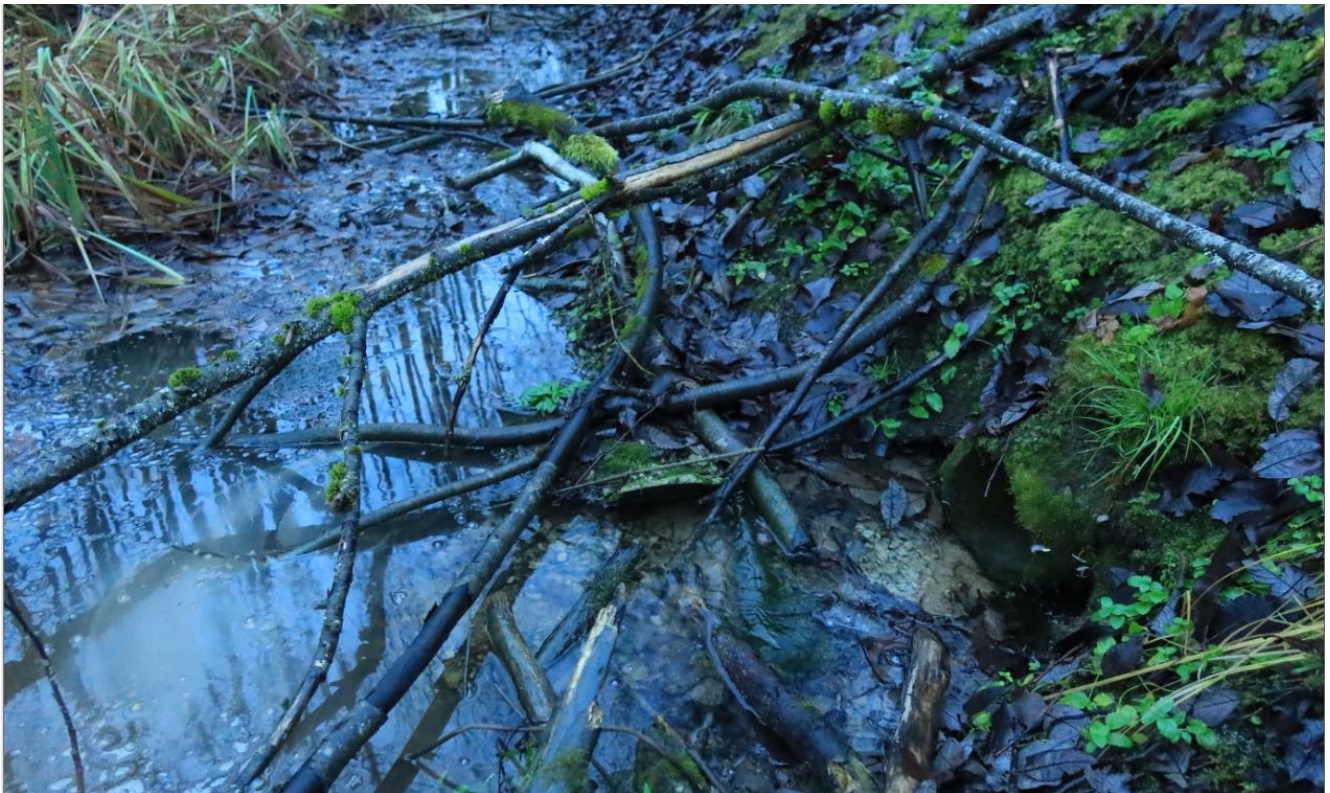
39. Kraavi lõunakaldal, kraavi veepiirist meetri kaugusel ca 20 cm läbimõõduga betoonist toru. Oli kolmandiku ulatuses vett täis. Veetaseme erinevus kraaviga oli väike, aga vett voolas välja ohtralt. Kraavis märkimisväärselt voolu polnud. Dreenivee SEC oli 750  $\mu\text{S}/\text{cm}$ :

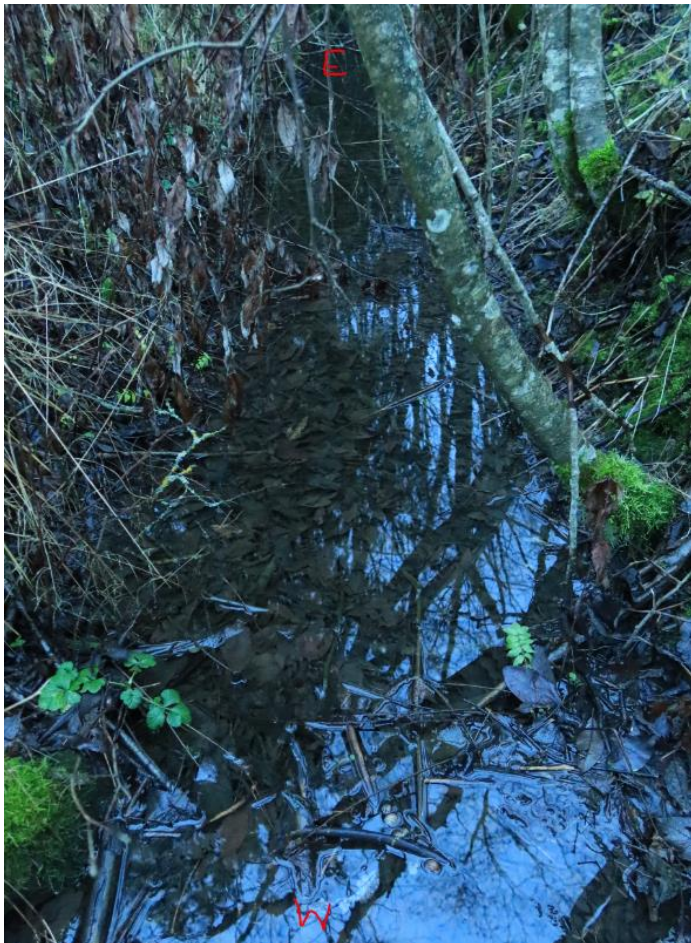
40. Kraavi põhjas oli seisev vesi:

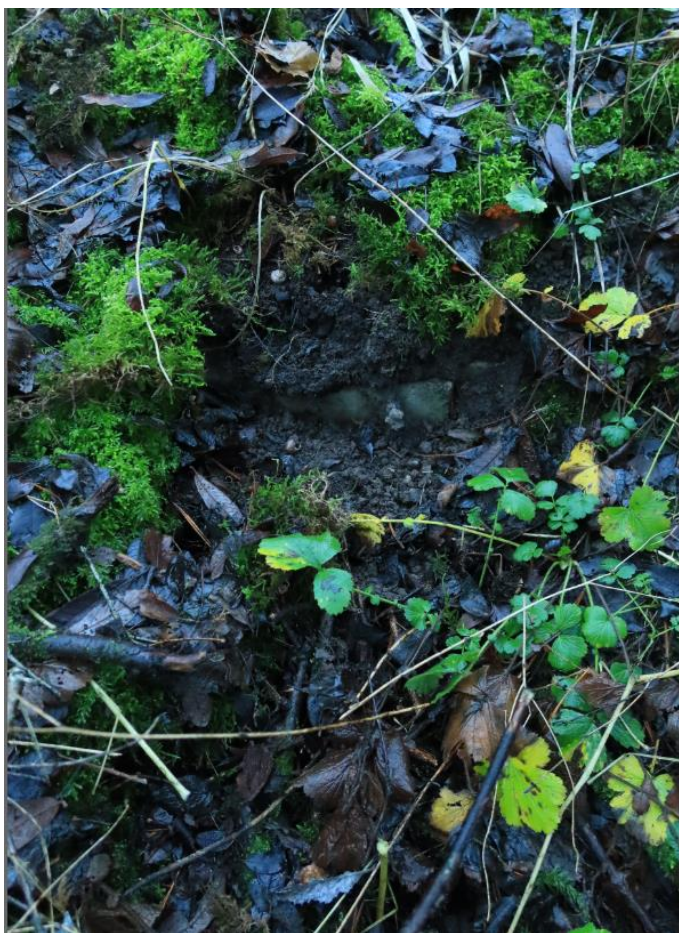
42. Mulla alt paistis betoonplaadi serv. Dreenisuue oli mullaga kinni vajunud. Vesi kusagilt välja ei pressinud. Kraavis endas olid vaid eraldatud lombid:

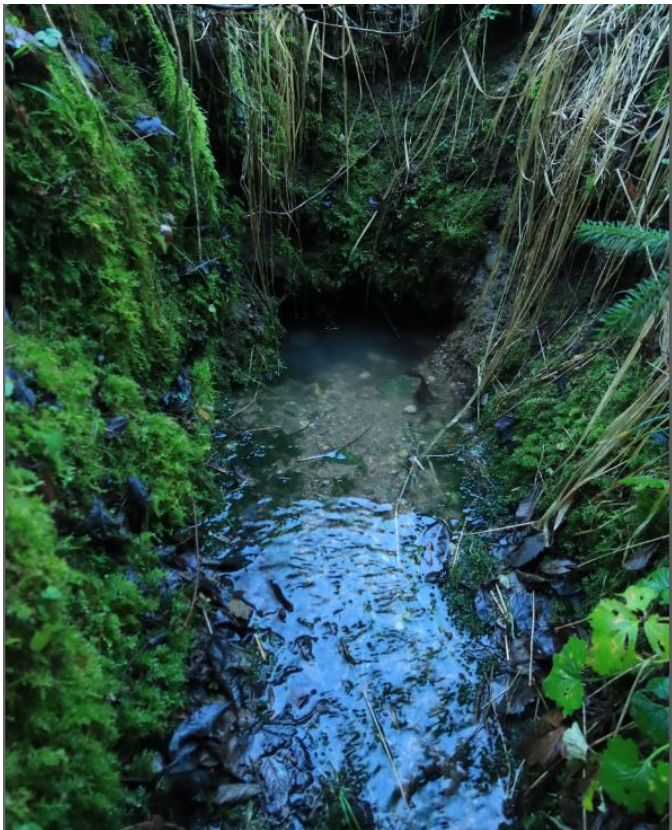
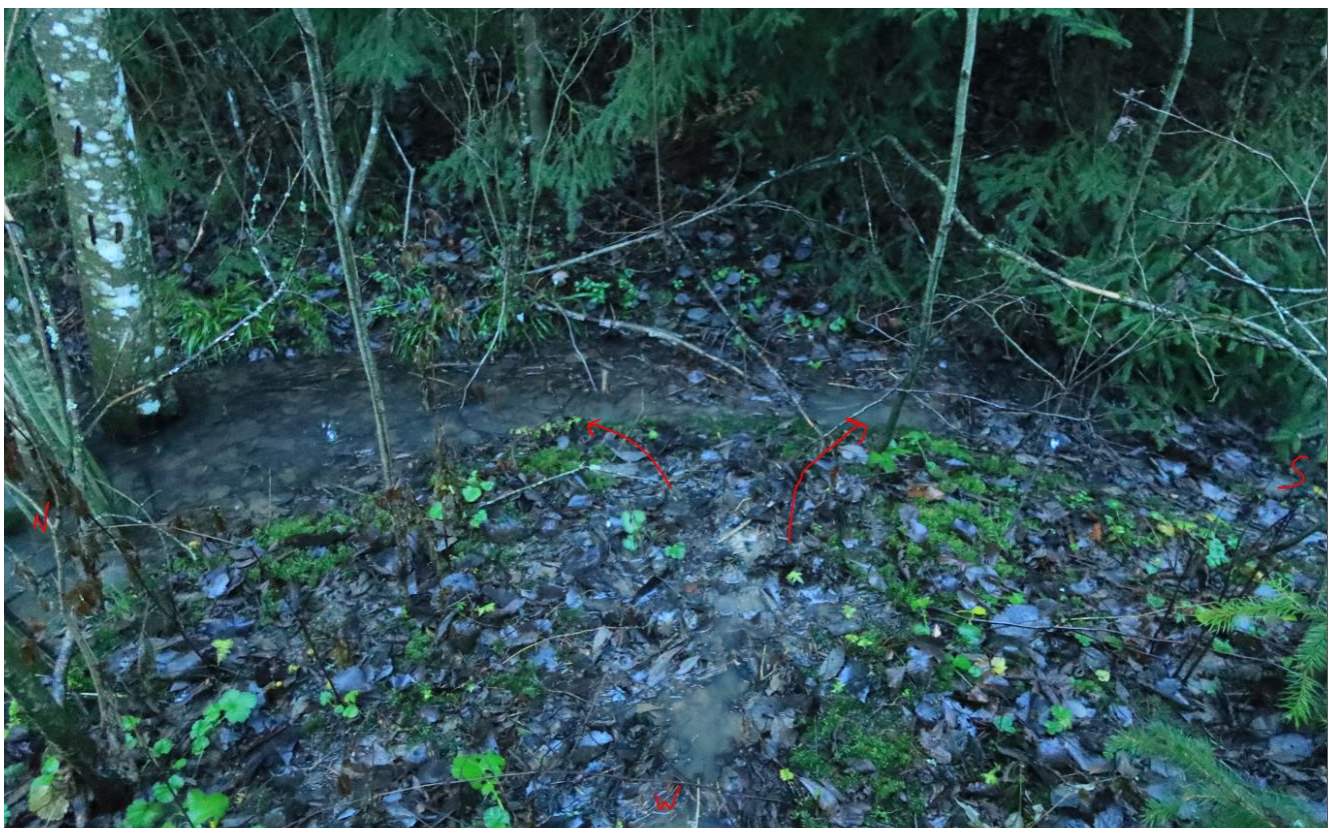
43. ETAKis truup, aga tegelikult pole truup, ongi dreniots (**ETAKis parandada**). Teest ida pool 1,5 m sügavuse süvendi otsas oli poolemeetrise läbimõõduga koobas. Tehismaterjale polnud näha. Vett voolas välja arvestatavalt. SEC oli  $613 \mu\text{S}/\text{cm}$ . Viis meetrit ida pool suubus kraavi. Seal valgus vesi laiali nii põhja kui ka lõuna poole. Põhja pool oli suur, halliveeline lomp. Enamik vett nirises lõunasse:

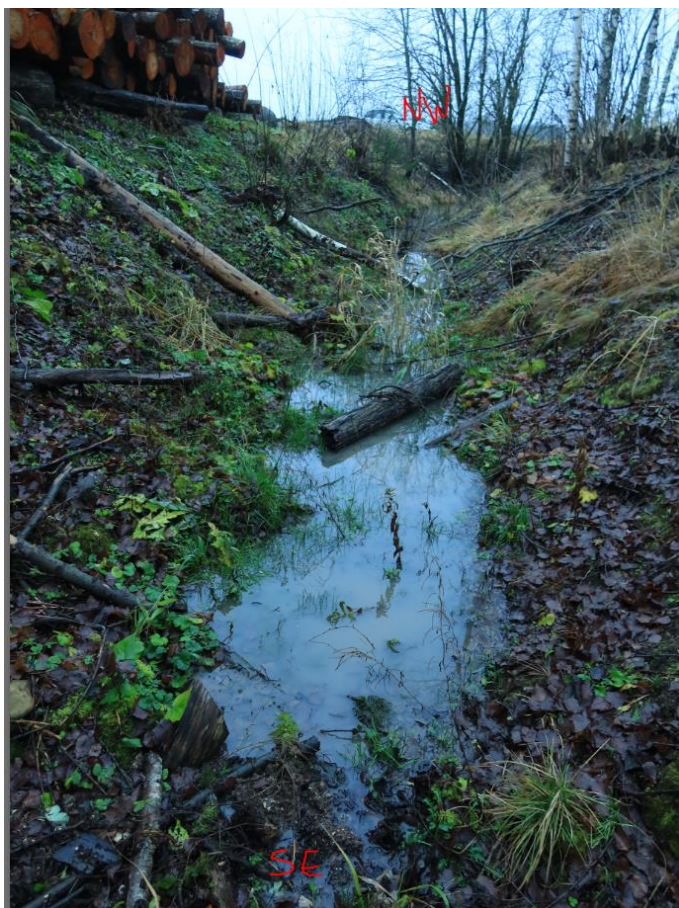
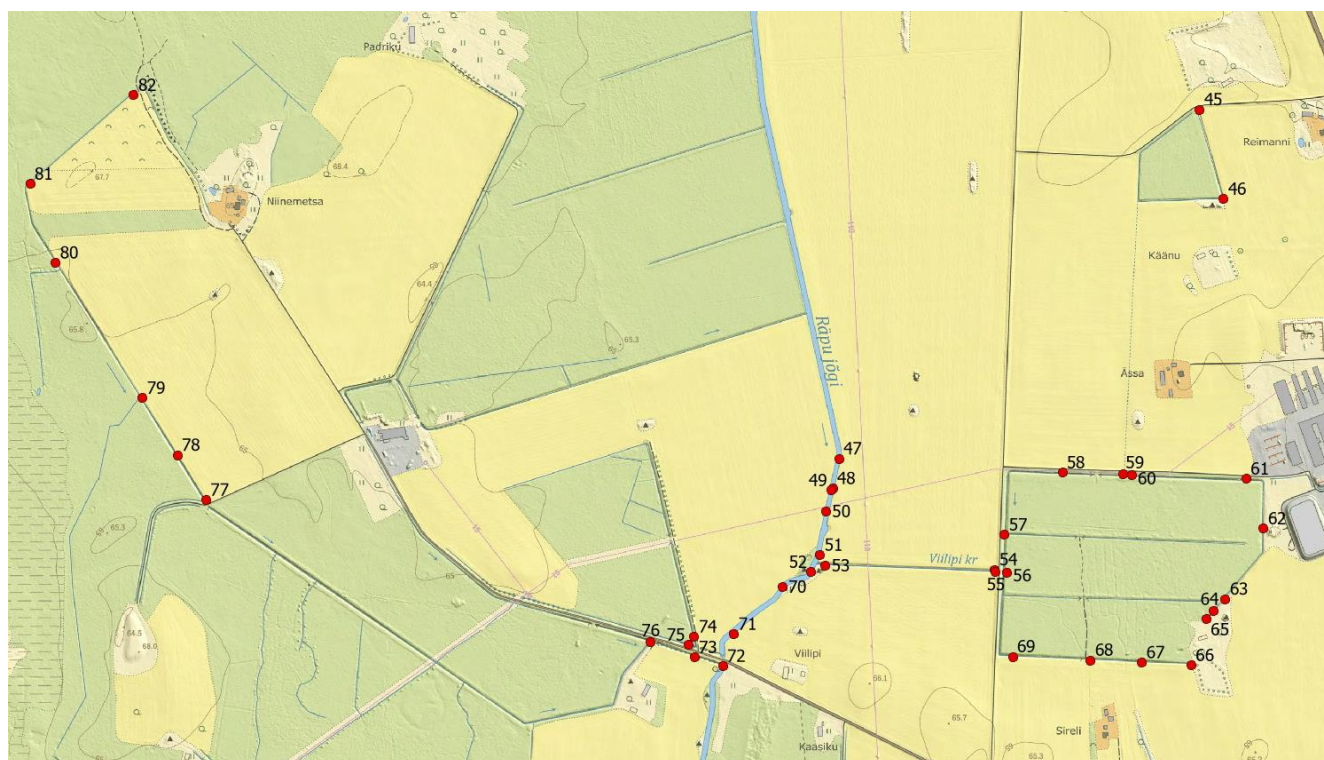
44. Dreeniotsa, mis siin olema peaks, polnud näha, aga kraavis algas savihägune, seisev vesi. Kagu pool on saeveski ja selle puudevirnad tee ääres:

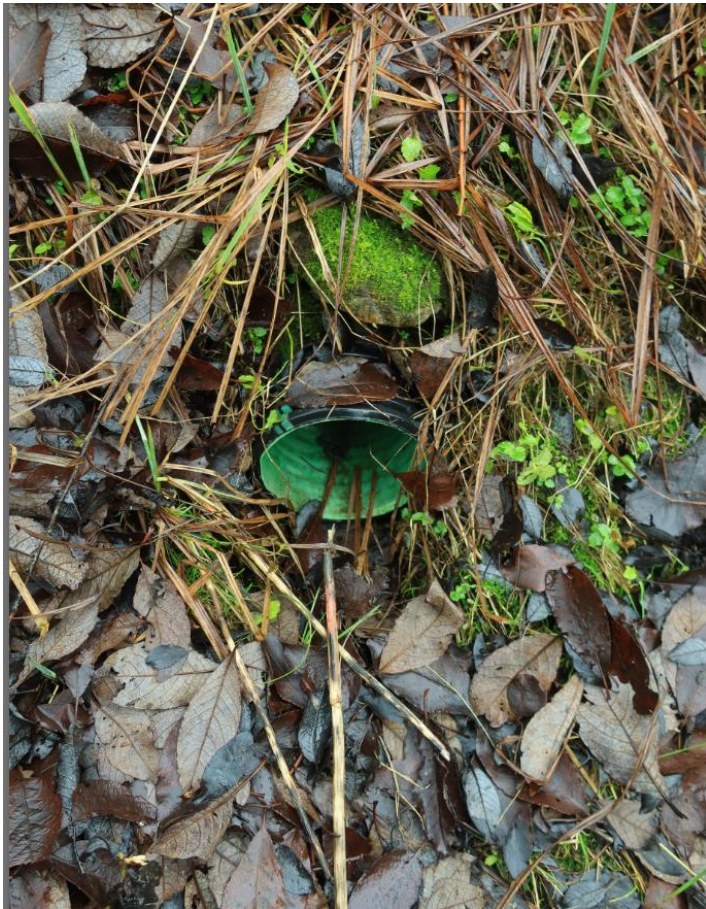
45. Kuiv kraavi algus.
46. Kraavi nurgast kümmekond m põhja pool oli kraavi idakaldal 15 cm läbimõõduga must, täiesti kuiv plasttoru. Oli kraavi veepiirist kümmekond cm kõrgemal ja meetri kaugusel. Kraavis algas seisev vesi otsast kümmekond m ülesvoolu. Nurga peal, kraavi veepiirist 1,5 m kaugusel oli kõrvuti kaks toru, põhjapoolse läbimõõt oli ca 20 cm ja lõunapoolse läbimõõt ca 15 cm. Mõlemad olid täiesti kuivad. Kraavis oli seisev vesi:

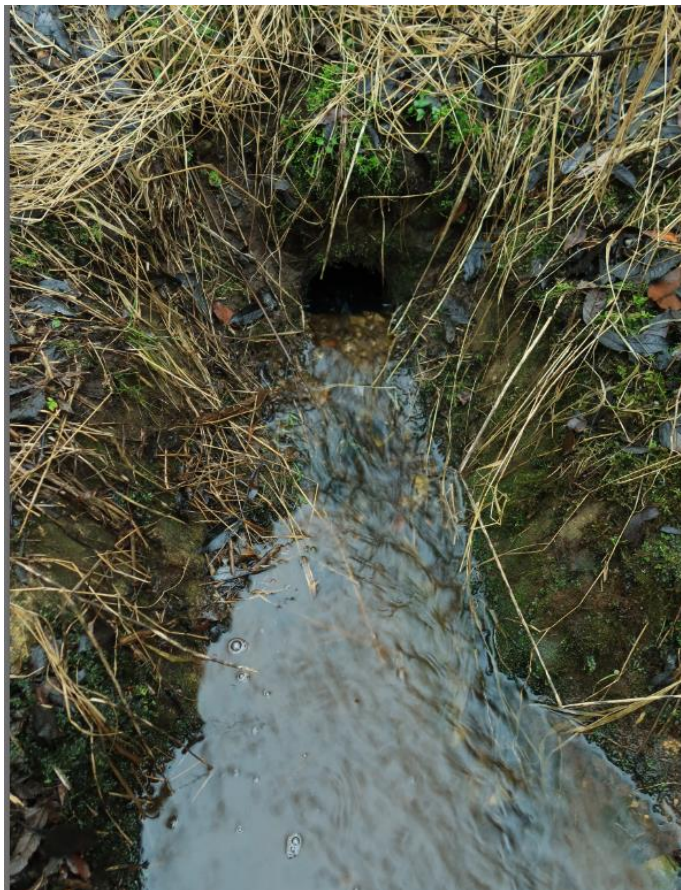
48. Jõe idakaldal, veepiirist meetri kaugusel oli paksust mustast plastist toru. Selle ees betoonrenn, mille plaadid olid õiges asendis, aga sammaldunud. Vett voolas välja ohtralt. SEC oli  $719 \mu\text{S}/\text{cm}$ :

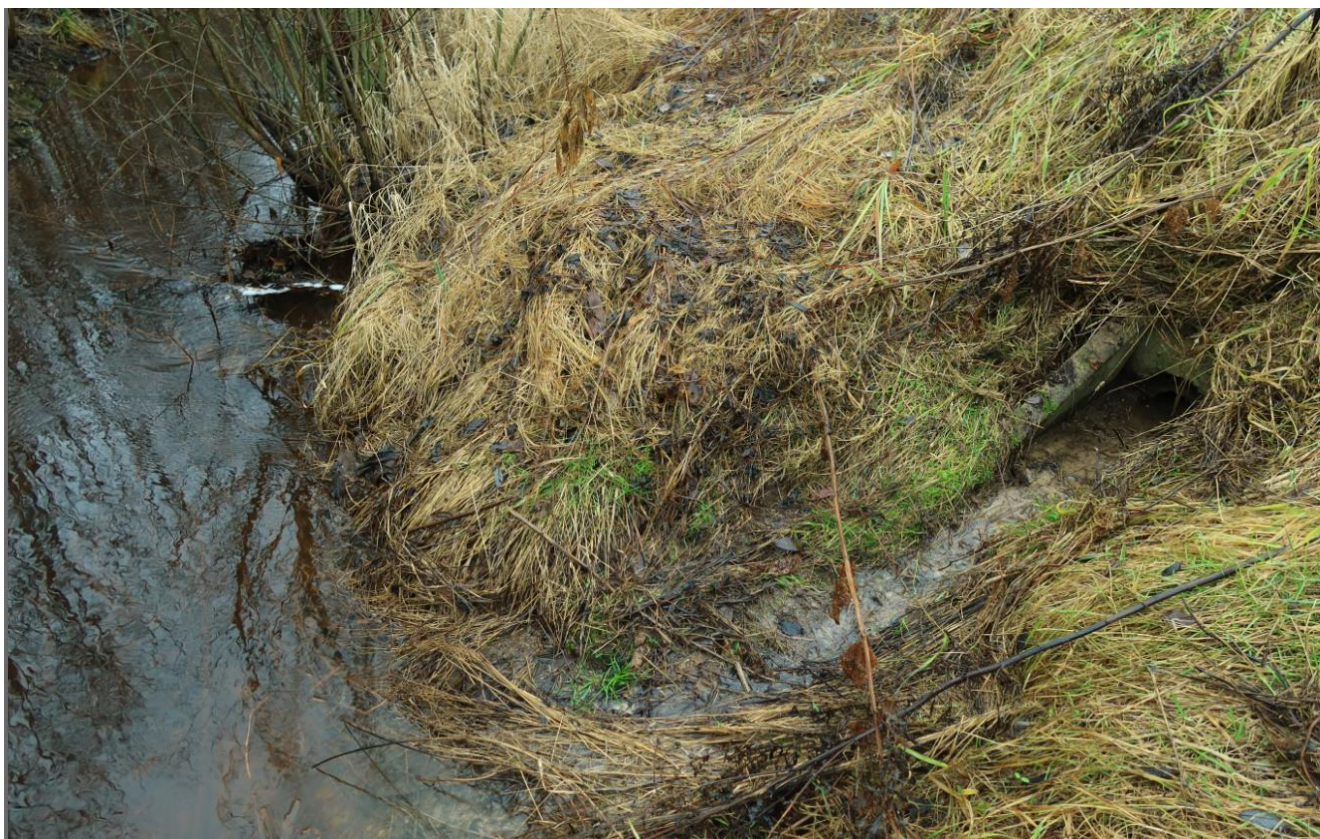
50. Jõe läänekaldal, veepiirist 2 m kaugusel betoonist toru betoonotsaku ja betoonrenniga. Üsna vähe vett nirises välja. SEC oli 819  $\mu\text{S}/\text{cm}$ :

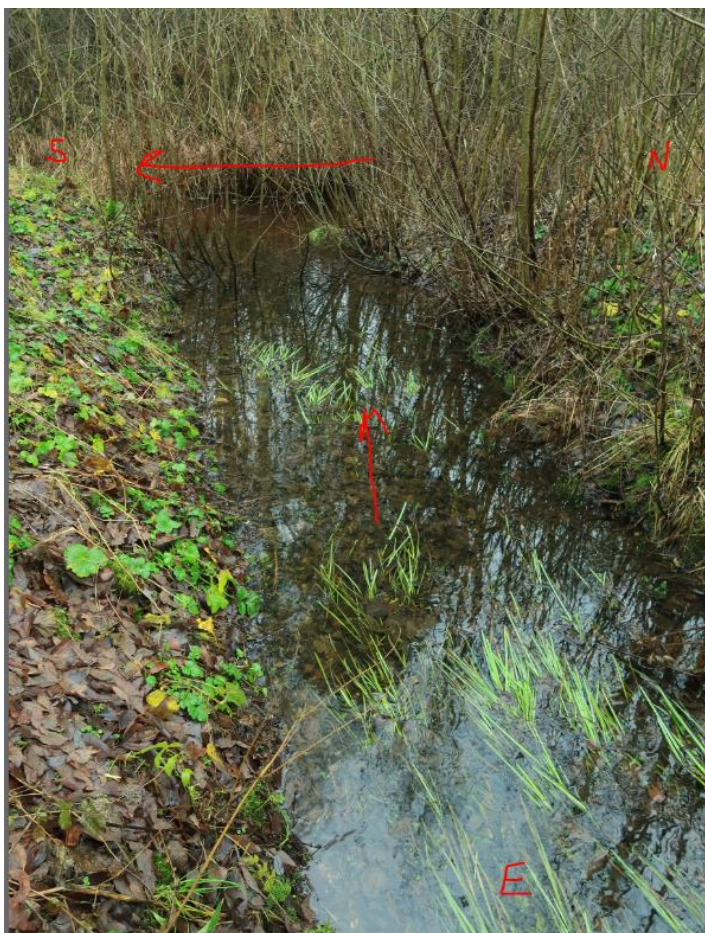
53. Viilipi kraavi suue. Voolas üsna ohtralt selget vett. SEC oli 815  $\mu\text{S}/\text{cm}$ :

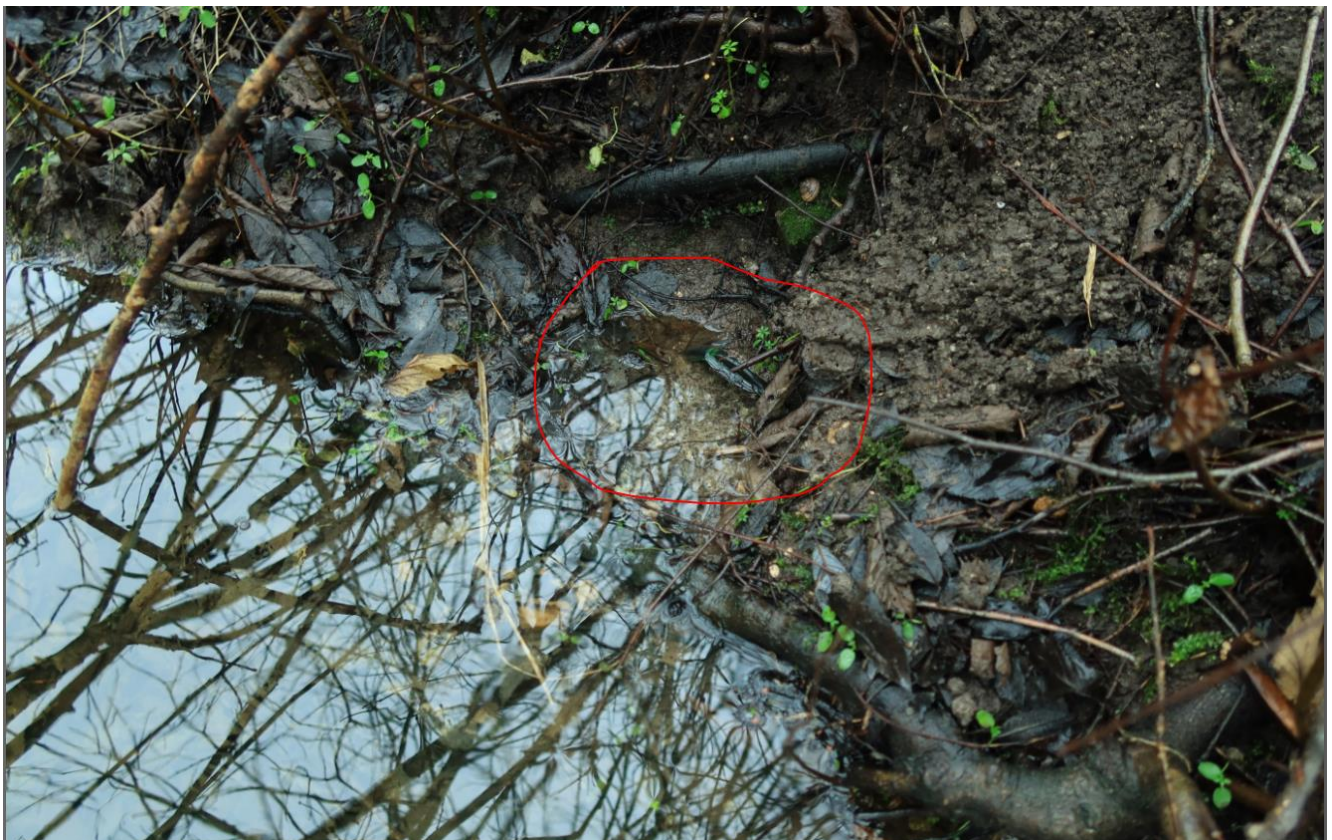
55. Kraavi lõunakaldal, kraavi veepiirist 20 cm kaugusel 10 cm läbimõõduga must plasttoru. Oli enamjaolt kruusa täis, ülemised 2 cm olid lahti ning sealt voolas vesi välja. Vooluhulk oli väike. SEC oli 735  $\mu\text{S}/\text{cm}$ :
