## Räpu jõe (VEE1132500) valgla vaatlus I

Vaatluse aeg 07.12.25 ja 14.12.25. Vaatleja Marko Vainu

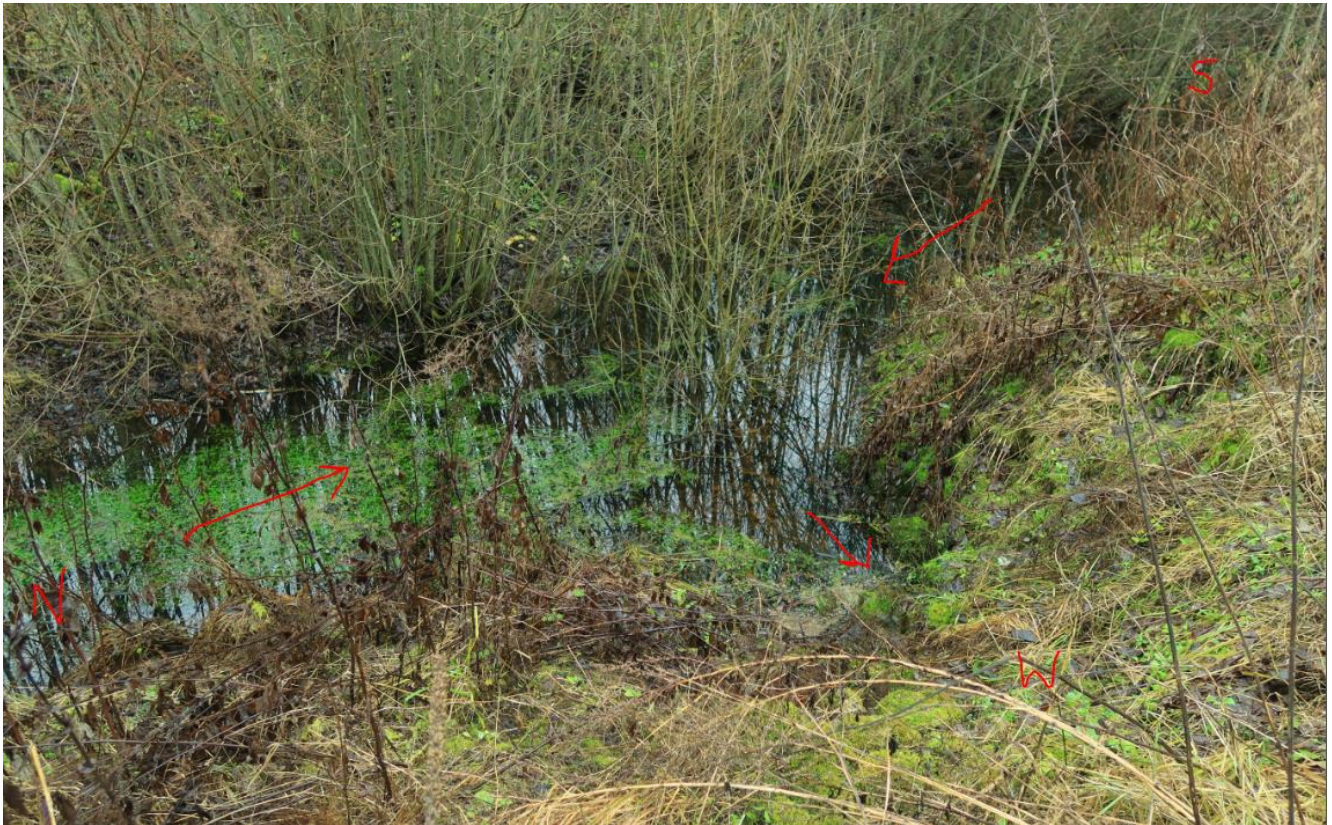
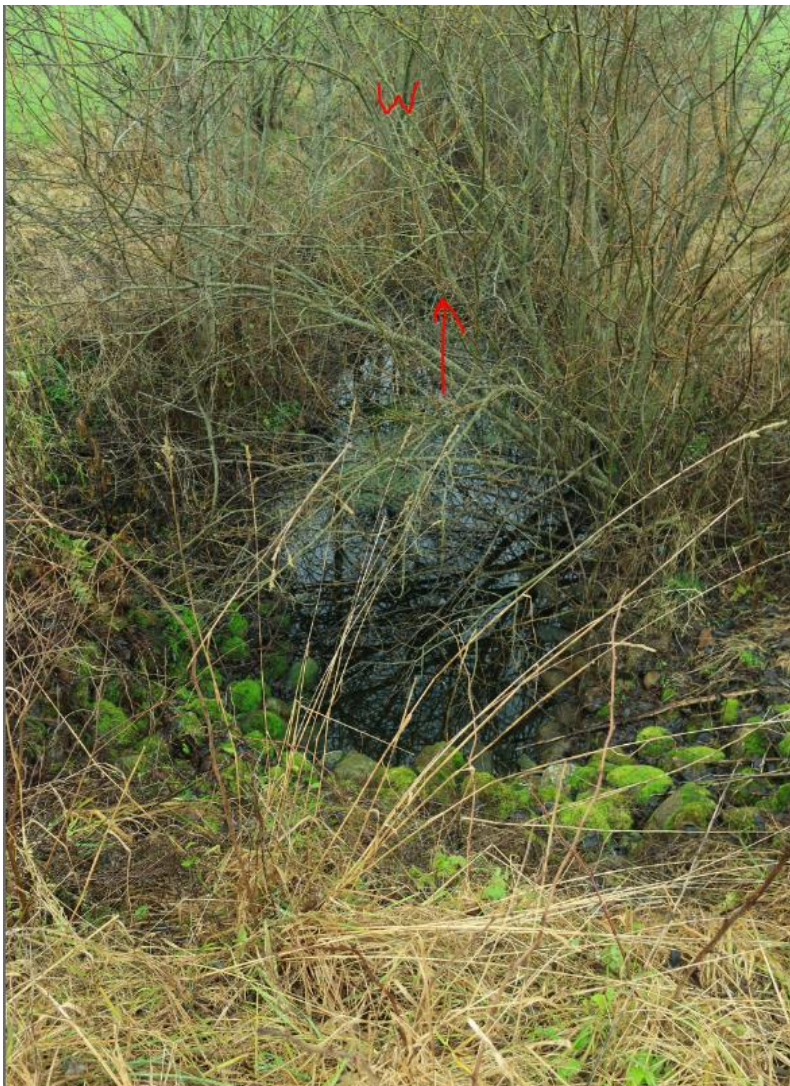
56. Teest ida pool oli ohtralt vett nii põhja- kui ka lõunapoolt tulevas kraavis. Oli näha, et vesi voolas truupi sisse, kuigi voolukiirus oli aeglane:

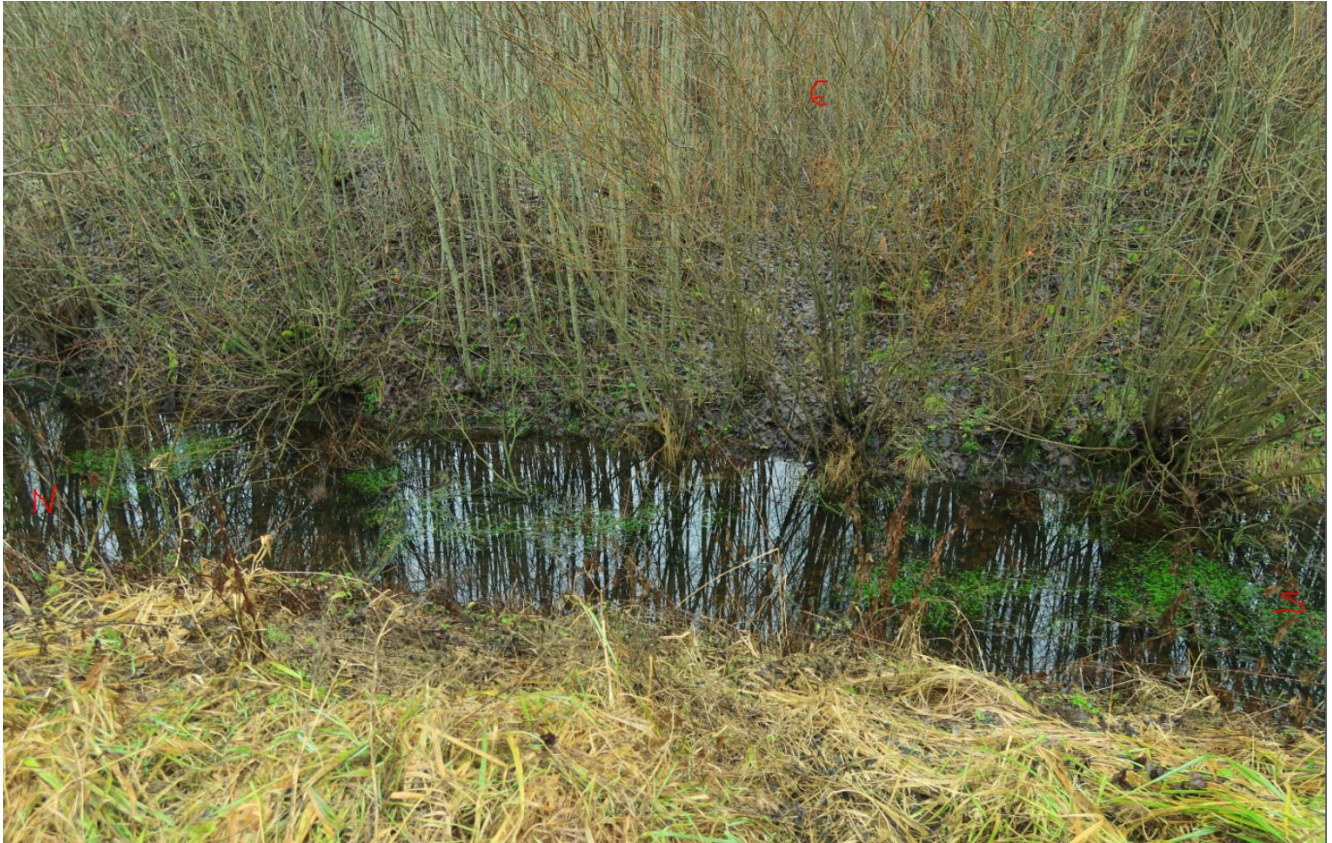
57. Viilipi kraav peaks praeguse ruumikuju põhjal tulema idast. Seal oli aga täiesti kuiv kraav. Põhjast tulevas kraavis oli vesi sees, aga voolu polnud näha:

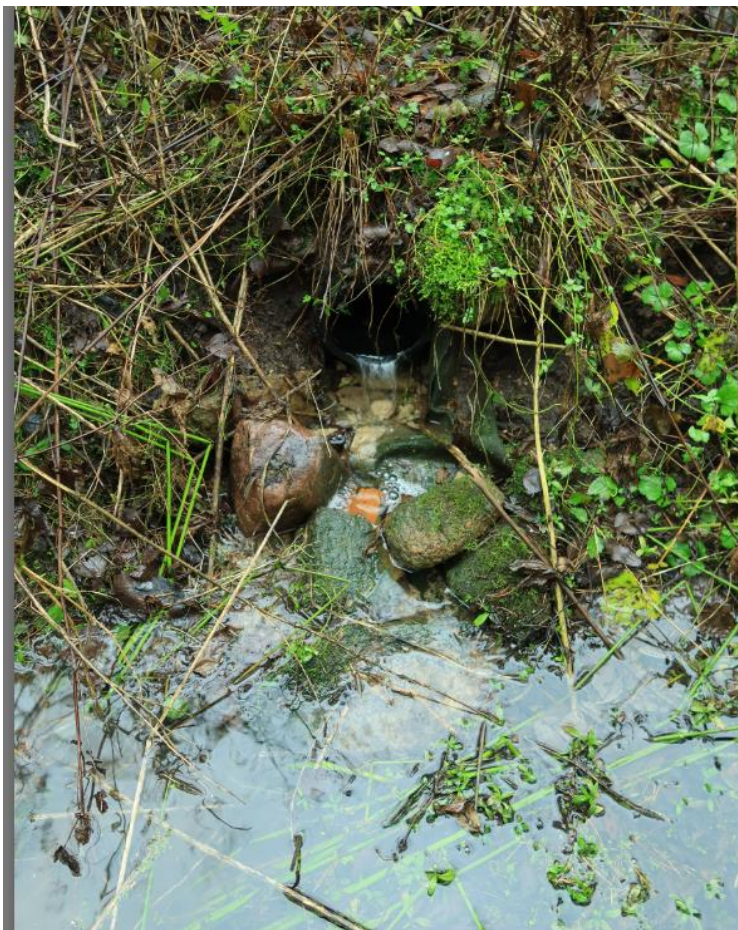
58. Kraavi põhjakaldal 15 cm läbimõõduga must toru. Oli kraavi veepiirist 40 cm kaugusel ja 10 cm kõrgusel. Vett voolas torust välja keskmisel hulgal. Kraavis voolas selge vesi. Dreenivee SEC oli 833  $\mu\text{S}/\text{cm}$ :

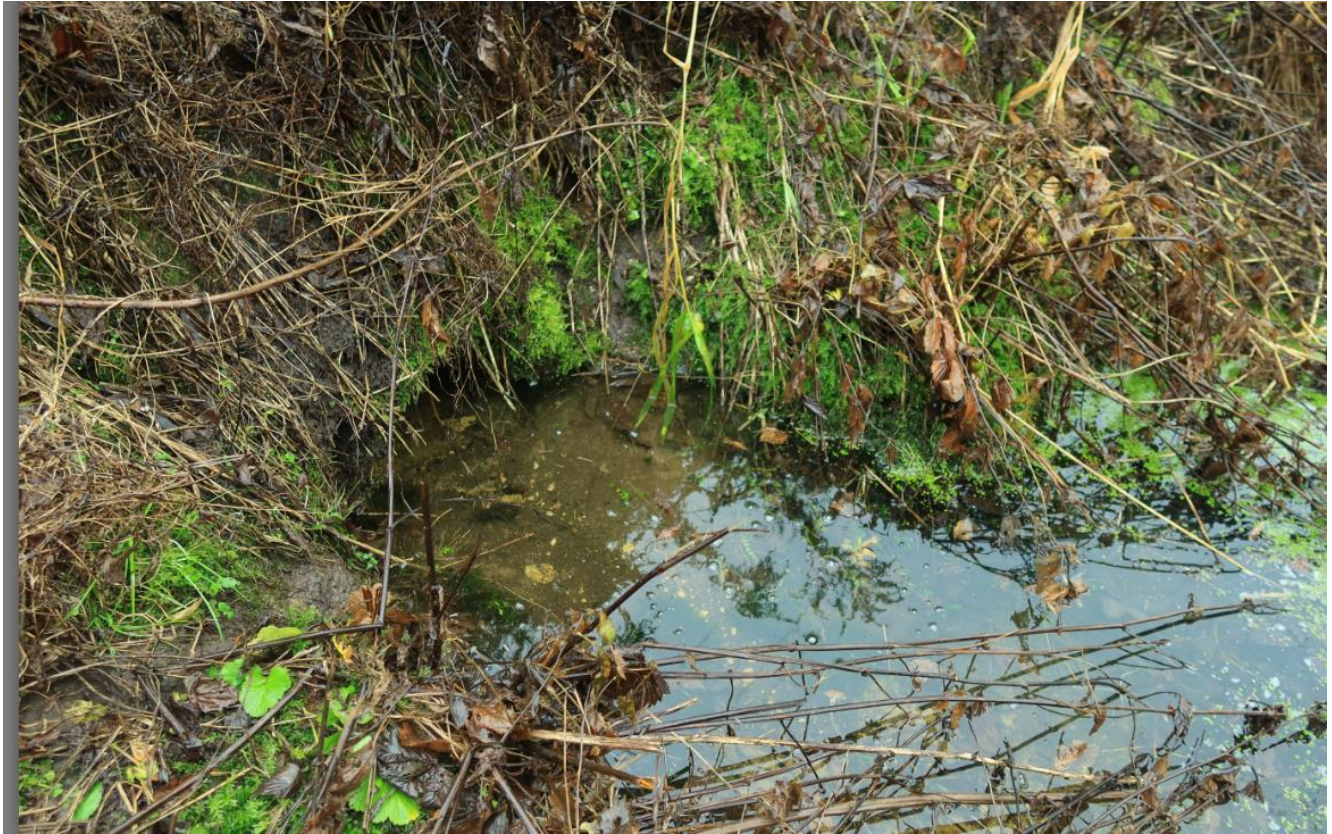
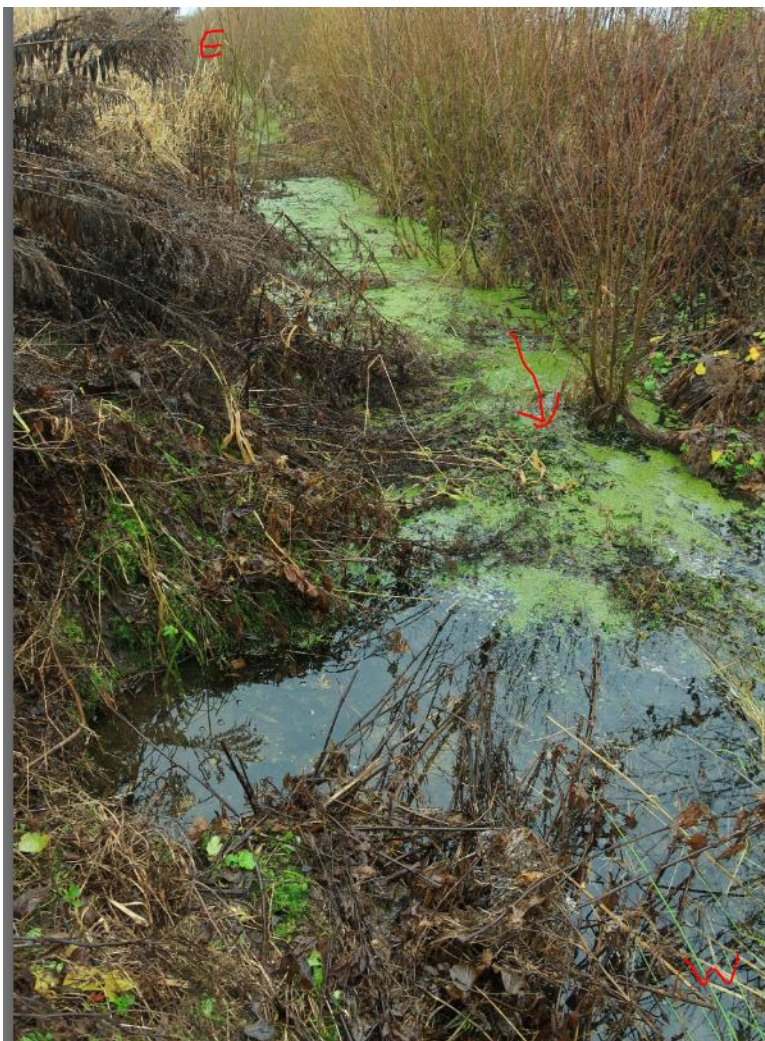
59. Põhja poolt tuleva kollektoreesvoolu suue. Üle poole toruotsast oli vee all, kuid vaikset voolu oli näha. Idast tulevas kraavis oli siin vool aeglane, vett üle meetri laiuselt ning toru suudmest ülesvoolu oli veepinnal lausaliselt lemleid:

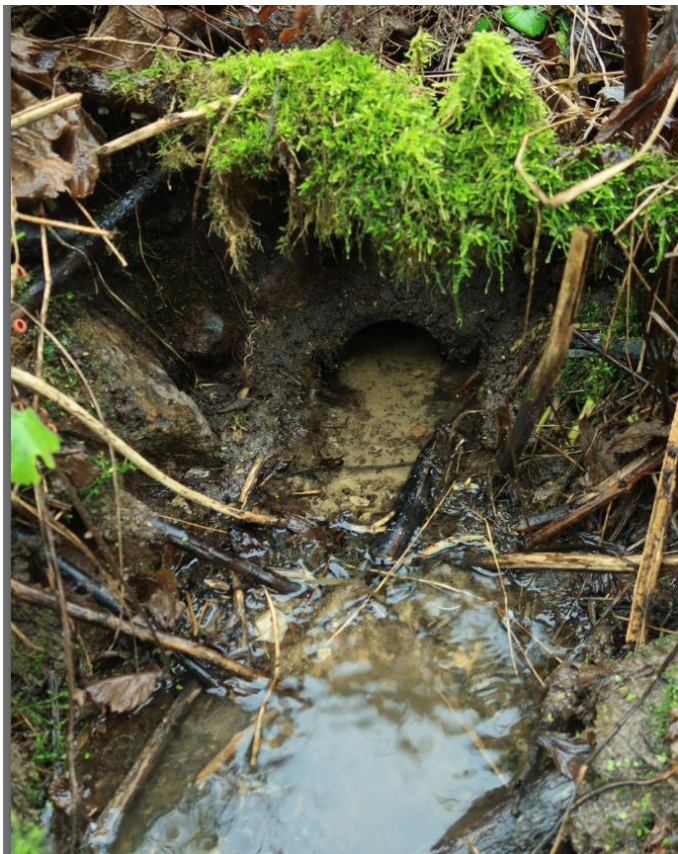
60. Kraavi põhjakaldal 15 cm läbimõõduga toru, oli kraavi veepiirist meetri kaugusel ja mõni cm kõrgemal. Oli üle poole setet täis. Vett voolas välja arvestatavalt:

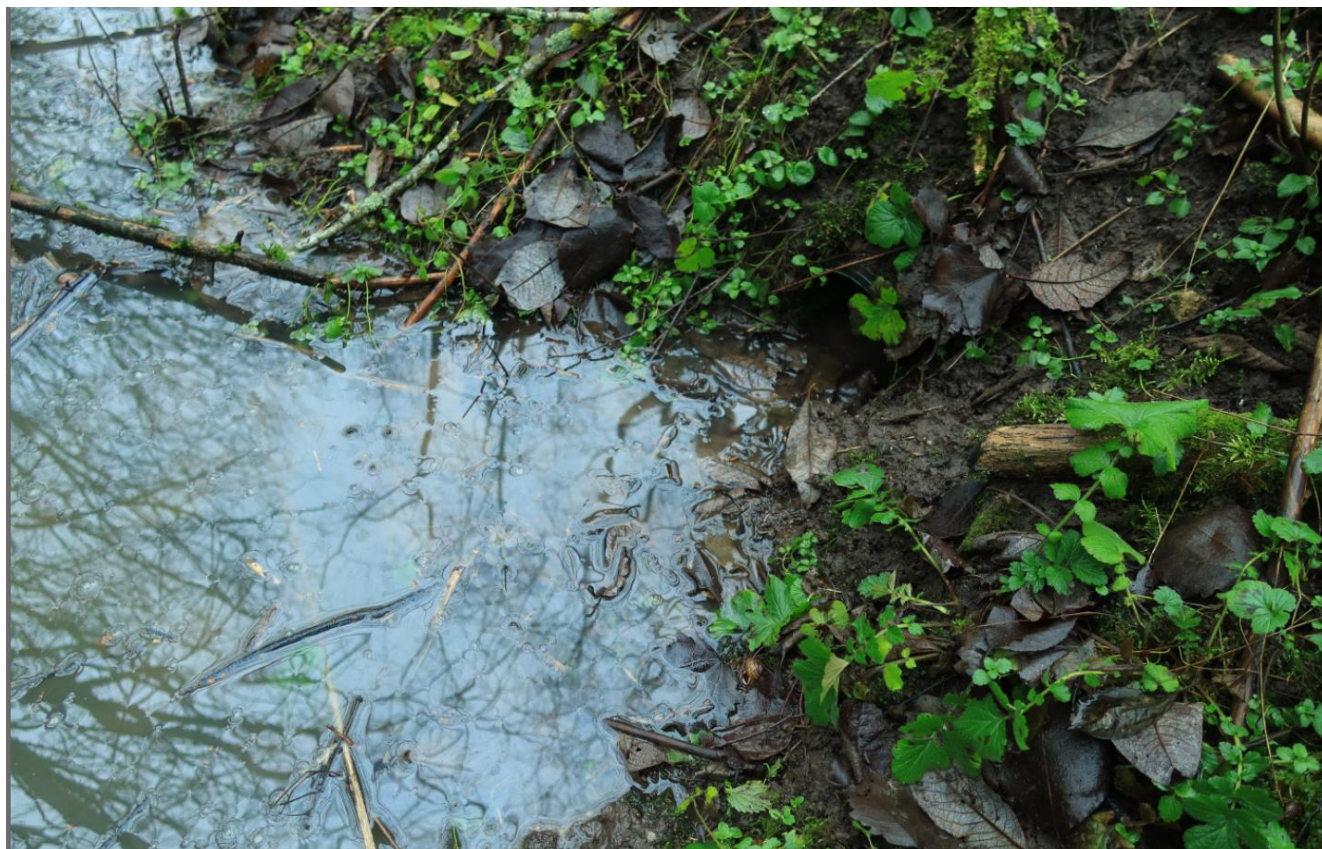
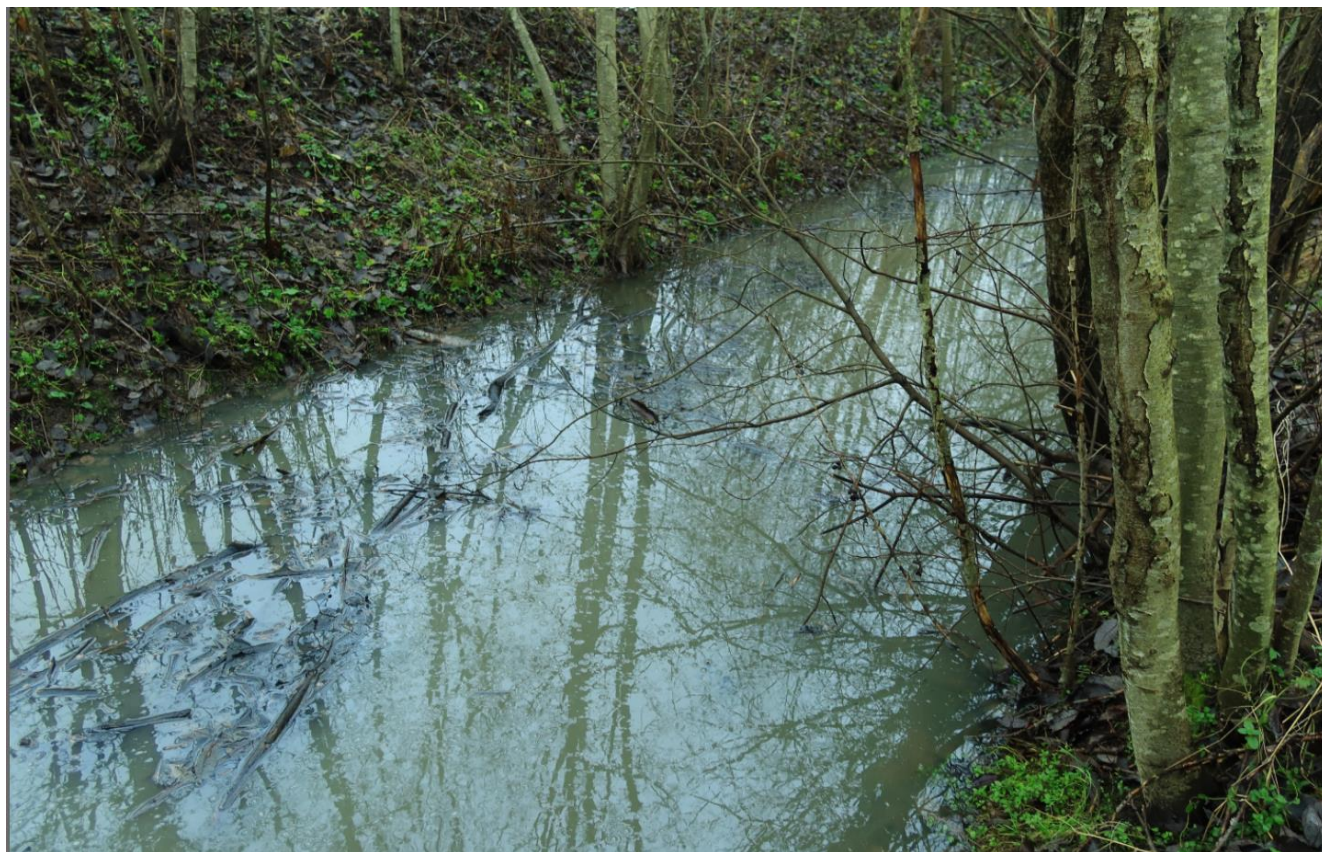
63. Kraavi idakaldal, veepiirist 40 cm kaugusel 15 cm läbimõõduga must plasttoru. Paar cm vett ulatus torusse sisse, aga väljavoolu polnud. Kraavi vesi oli hall ja haies. SEC oli samuti ebanormaalselt suur 1315  $\mu\text{S}/\text{cm}$ :

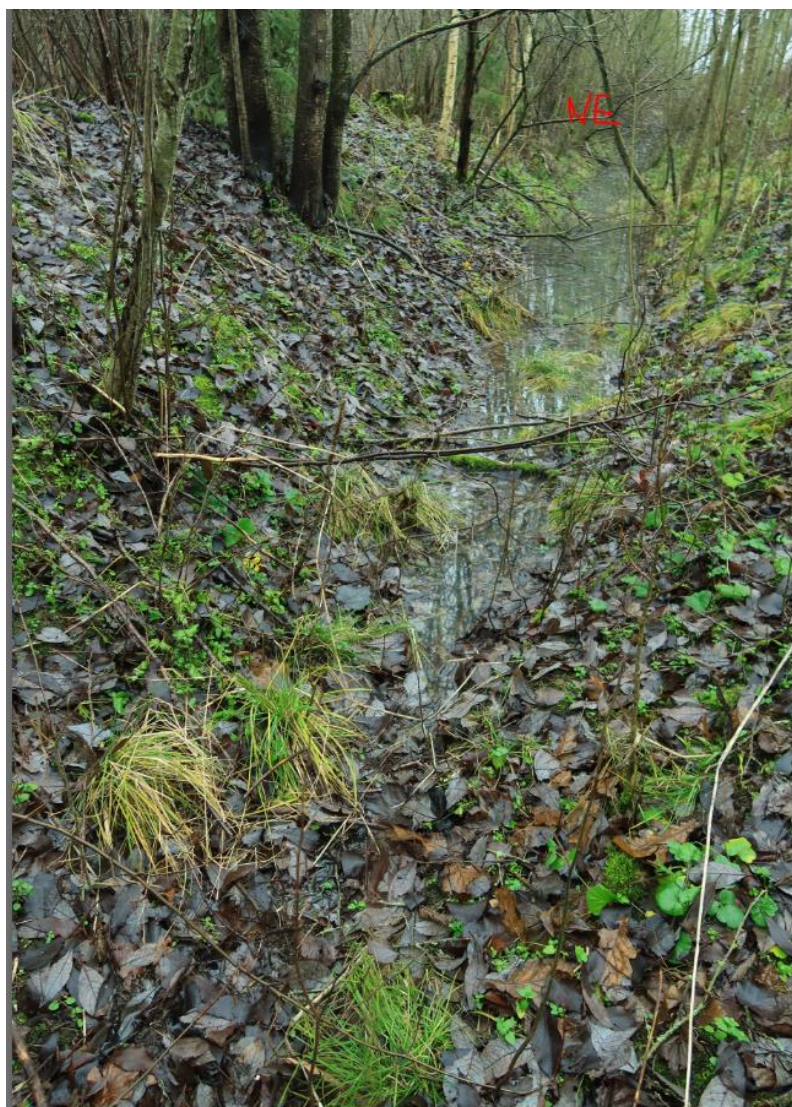
64. Kraavis algas hall, seisev vesi:

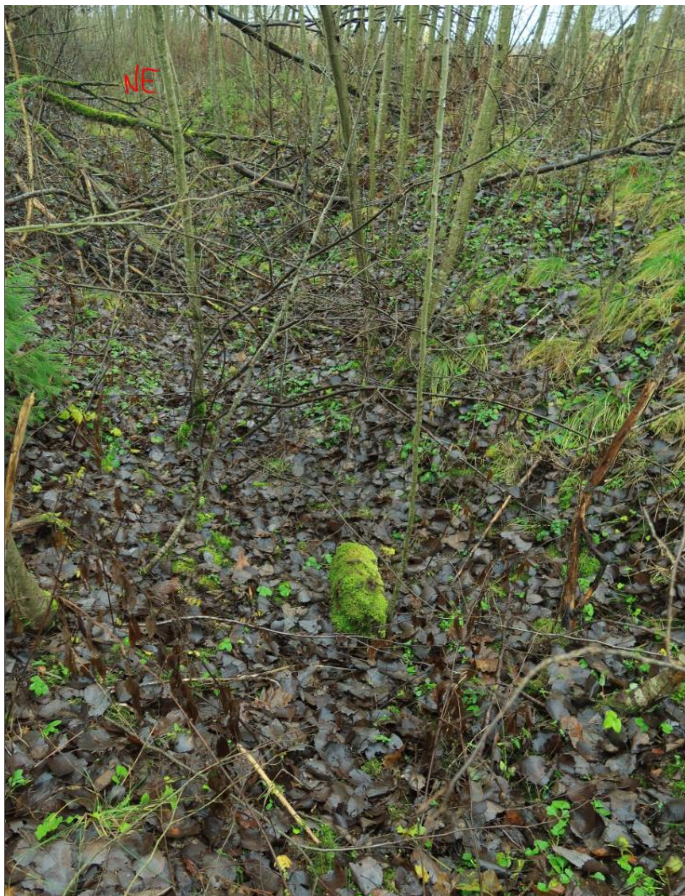
65. Kraavisüvendi algus on maastikus hästi eristuv ning oli vaatluse ajal kuiv. Tegelik Viilipi kraavi lähe peaks olema siin (**ETAKis parandada**):

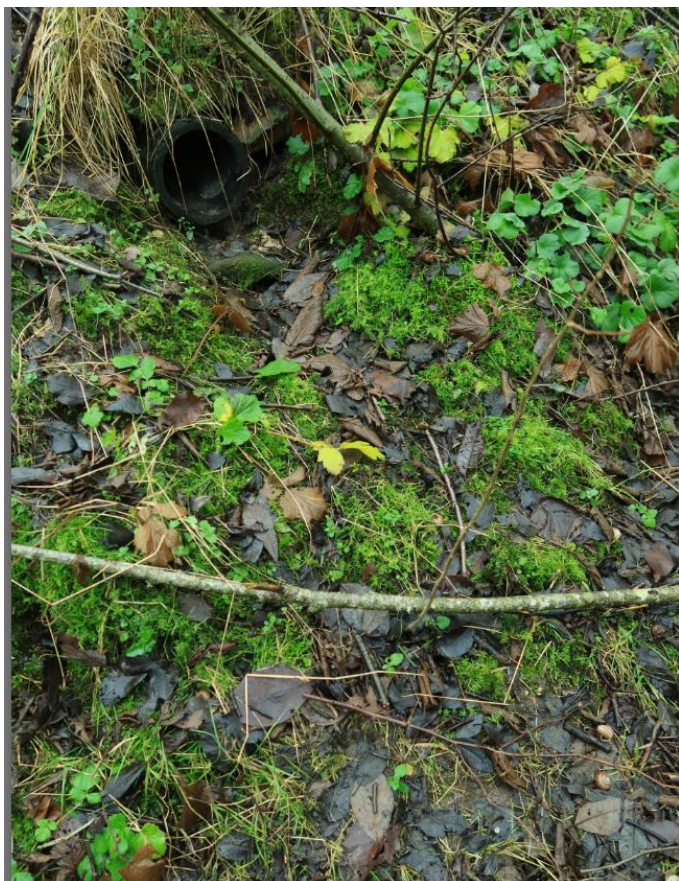
66. Kraavi algus oli kuiv.
67. Kraavi lõunakaldal 15 cm läbimõõduga paksust mustast plastist toru. Oli 40 cm kraavi veetasemest kõrgemal ja täiesti kuiv. Kraavis algas seisev vesi kümme meetrit toruotsast ida pool:

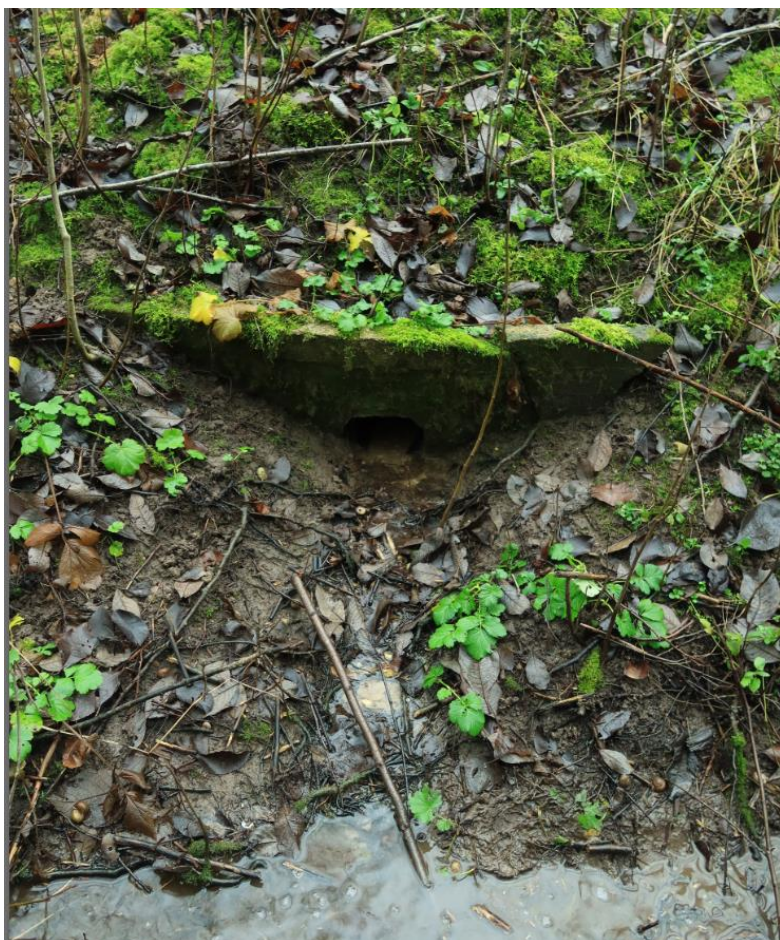
69. Kraavi lõunakaldal, kraavist veepiirist meetri kaugusel ja kümnekond cm kõrgemal 15 cm läbimõõduga, paksust mustast plastist toru. Betoonplaat oli ees. Vett nirises välja, aga üsna vähe:

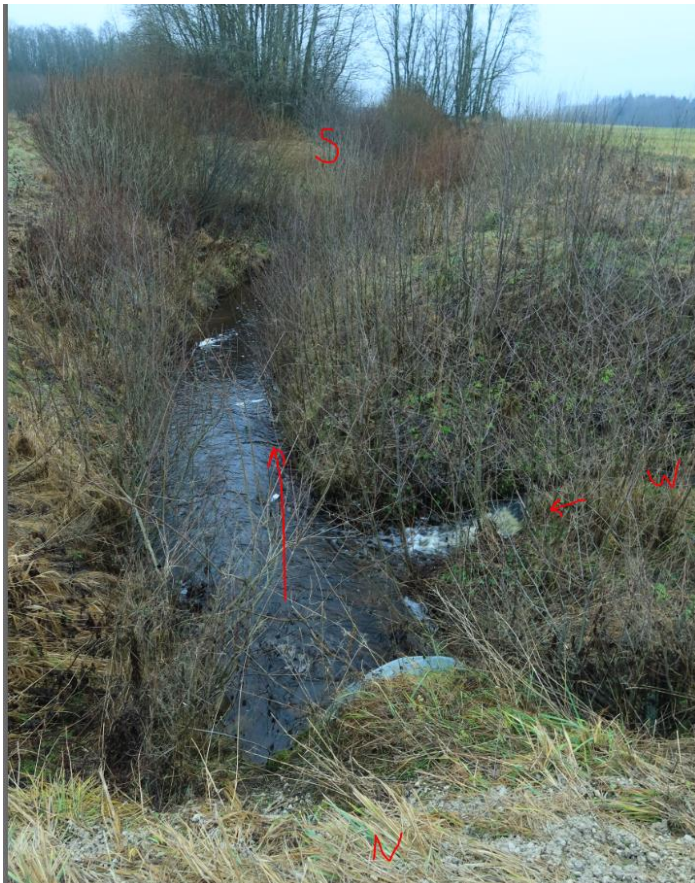
71. Jõe idakaldal, veepiirist 1,5 m kaugusel ja 40 cm kõrgusel 15 cm läbimõõduga must plasttoru. Maakivid on otsa peale ja voolusängi ümber laotud. Oli täiesti kuiv.
72. Vett voolas jões palju ja vool oli kiire. Ohtralt vett tuli ka lääne poolt, teest lõunas olevast kraavist:

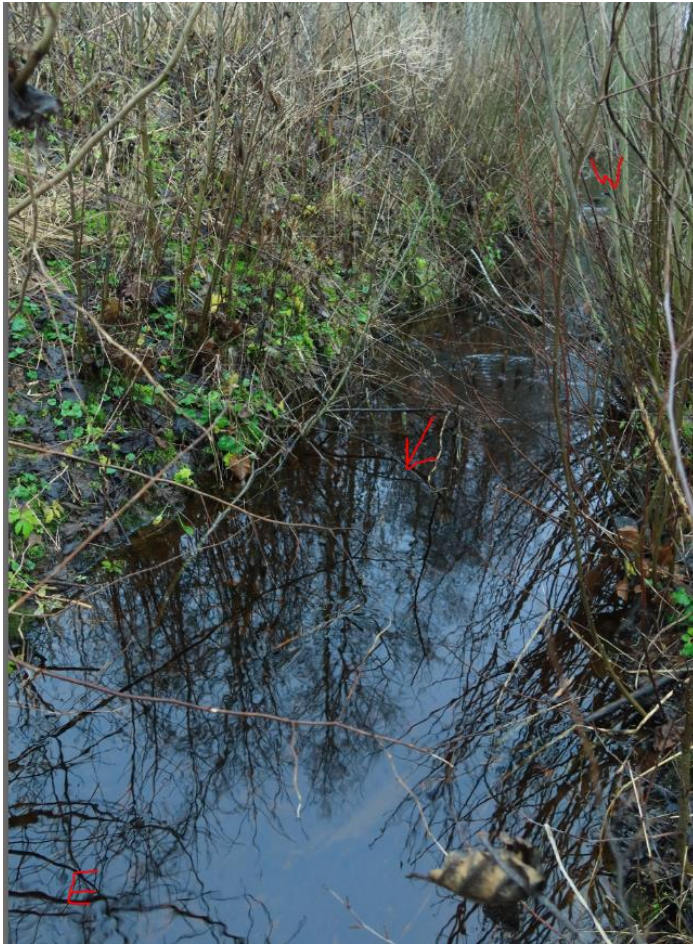
73. Teest lõuna pool olevas kraavis voolas ohtralt pruuni vett. SEC oli 427  $\mu\text{S}/\text{cm}$ :

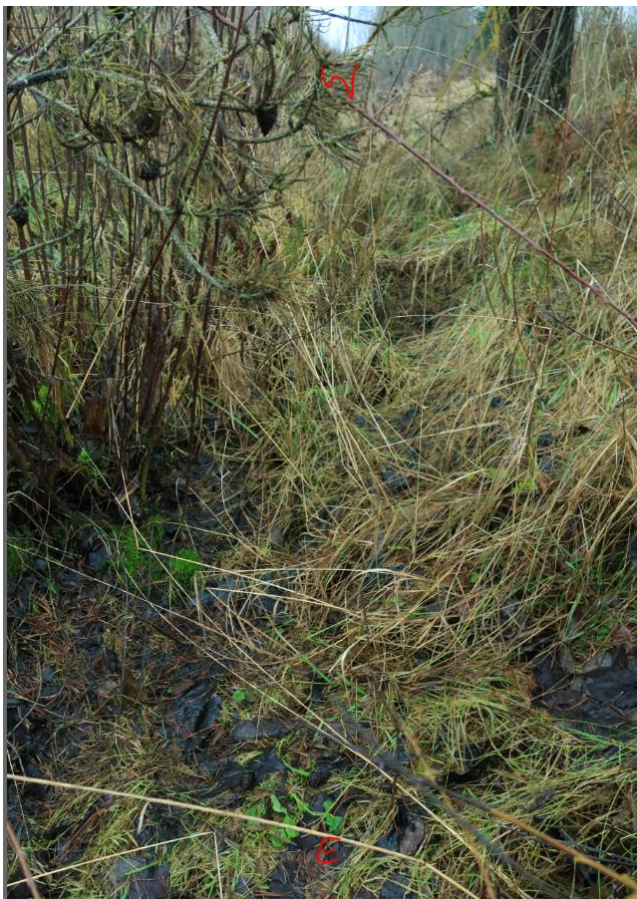
75. Teest põhja pool läänest tulev kraav oli täiesti kuiv:

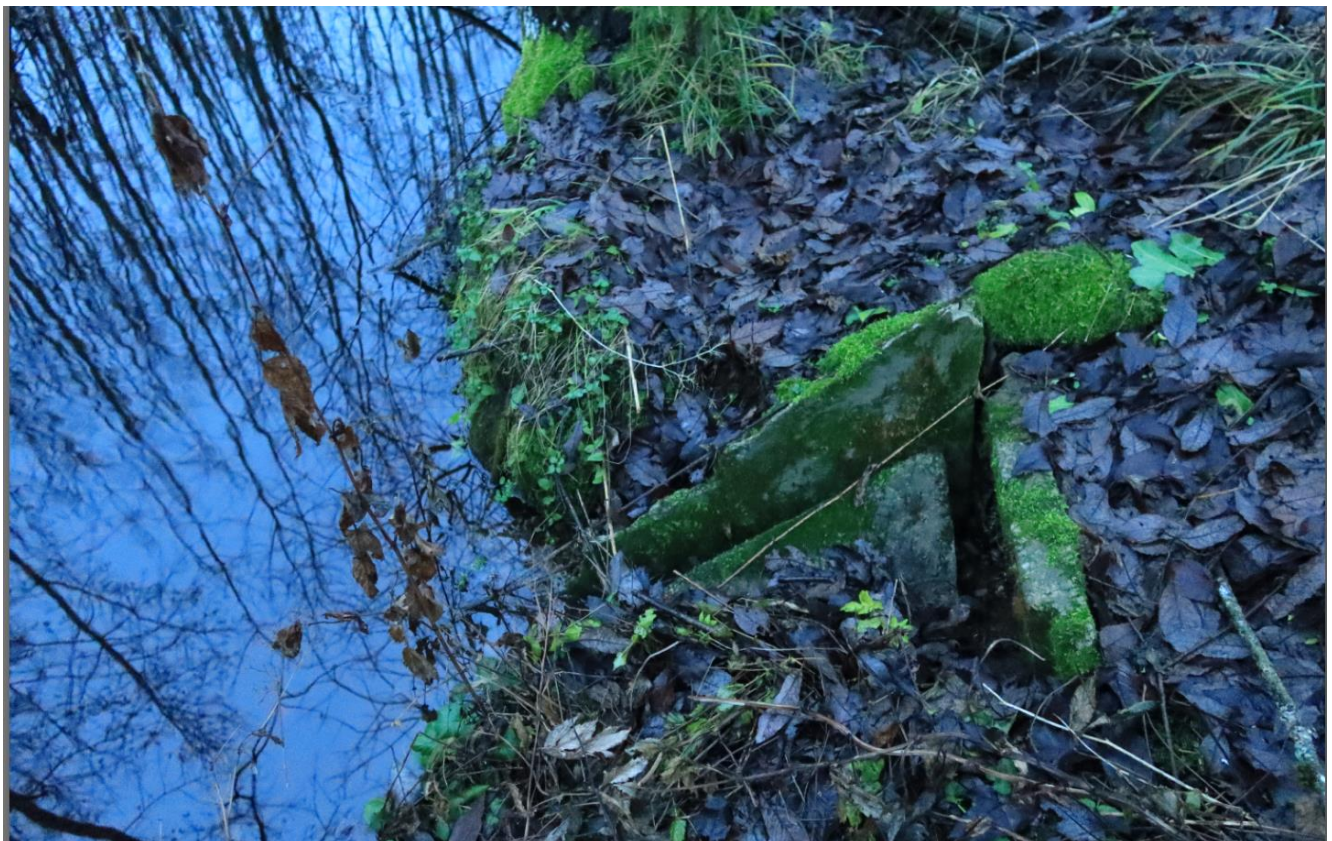
77. Kraavi idakaldal, veepiirist meetri kaugusel ja kümmekond cm kõrgemal betoonplaadiga 15 cm läbimõõduga toruots. Selle ees olevad renniplaadid olid kokku vajunud. Renni põhjas oli vaid seisev veekelme. Kraavis oli vett ohtralt, aga voolu polnud näha. Lääne poolt kraavi suubuv madal vagu oli kuiv:

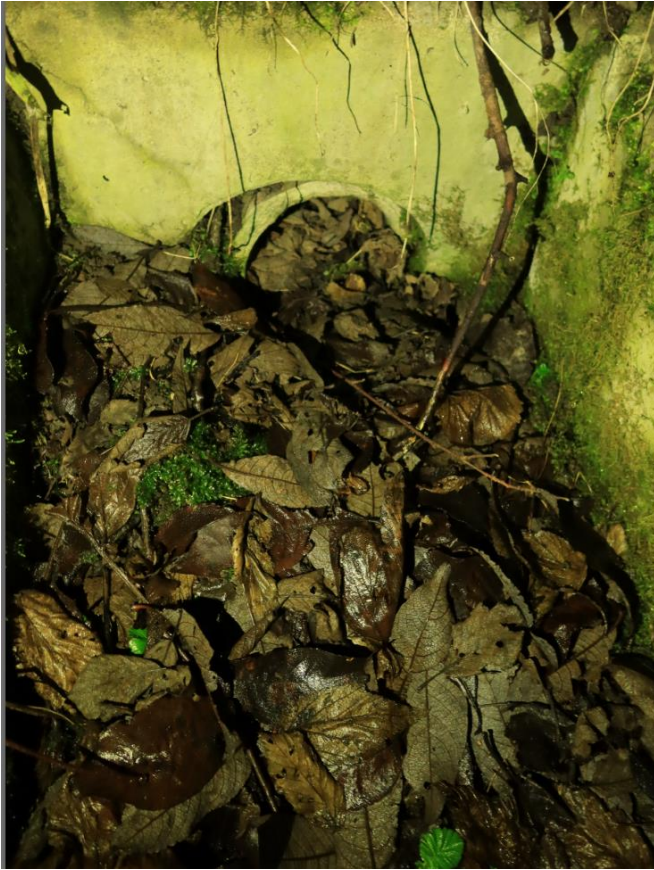
78. Kraavi veepiirist 2 m kaugusel betoonplaadiga otsak. Selles 20 cm läbimõõduga toruots ja ümber renniplaadid, aga oli täiesti kuiv:

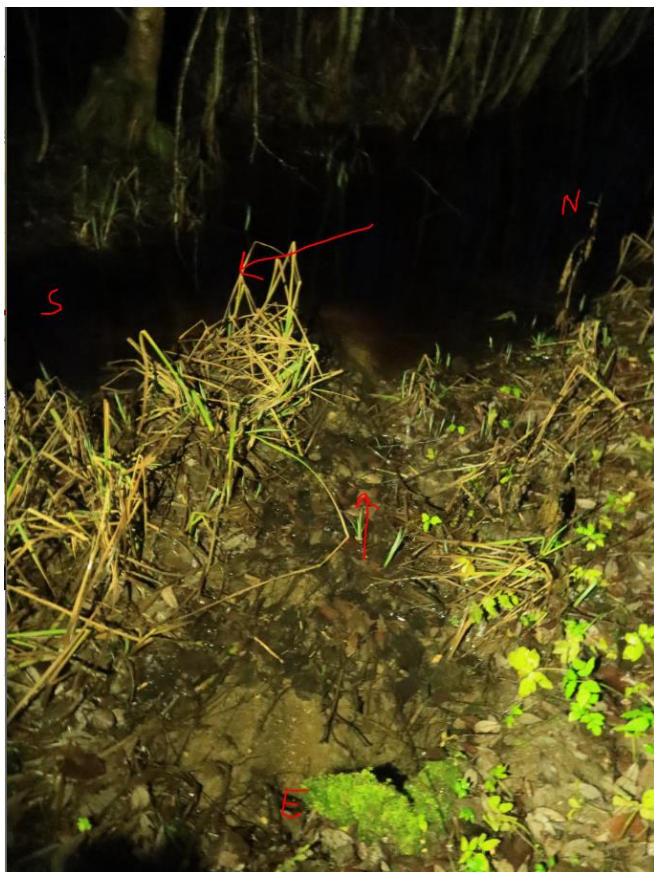
79. Kraavi veepiirist 1,5 m kaugusel 30 cm läbimõõduga toru. Enam kui pool torust oli setet täis. Toru peal ja küljel olid betoonplaadid, need olid osaliselt ära vajunud. Vett voolas välja ohtralt. Oli sellel kraavil olevatest drenisuudmetest veerohkeim. Oli kujundanud teekonnal kraavi liivapõhjalise ojasäangi. SEC oli 643  $\mu\text{S}/\text{cm}$ . Läänest suubuvast kraavis nirises veidi vett:

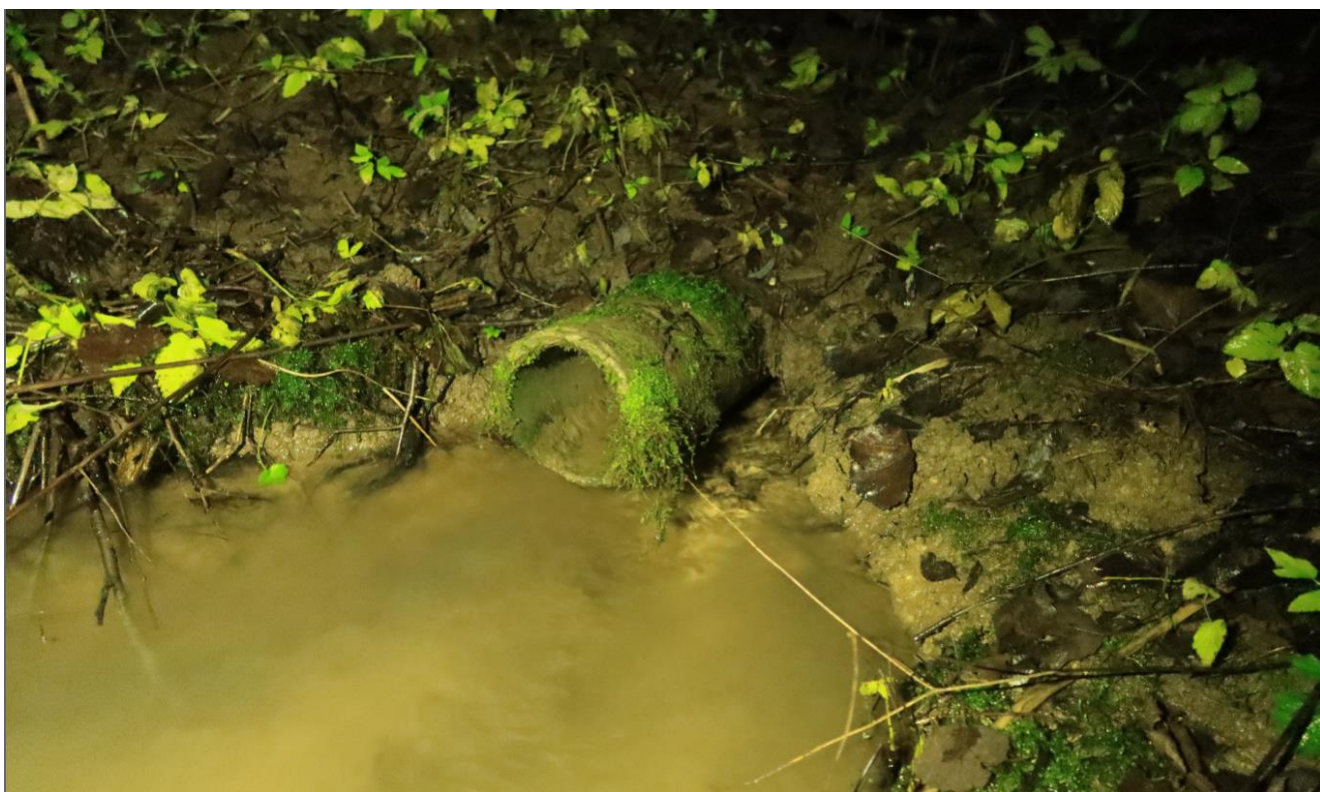
80. Kraavi kaldal 20 cm läbimõõduga betoonitoru. Ulatub 40 cm pikkuselt kraavi kaldast älja. Toru alla oli tekkinud lohk ning selge vesi voolas välja toru alt. Kraavis oli ka selge vesi. Siit ülesvoolu oli kraavis pigem seisev vesi, siit allavoolu hakkas silmnähtavalt voolama. Dreenivee SEC oli 597  $\mu\text{S}/\text{cm}$ :

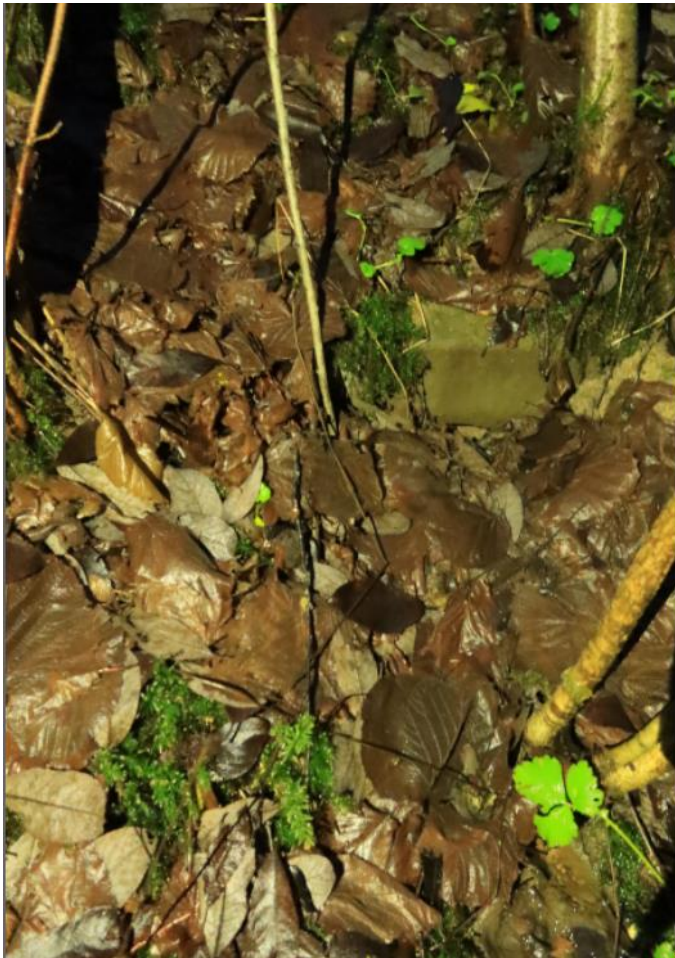
81. Kraavi veepiirist meetri kaugusel paistis pinnase seest betoonplaat. On kinni vajunud, kuid kraavi kaldast nirises pinnase seest väike nire. SEC oli 643  $\mu\text{S}/\text{cm}$ :

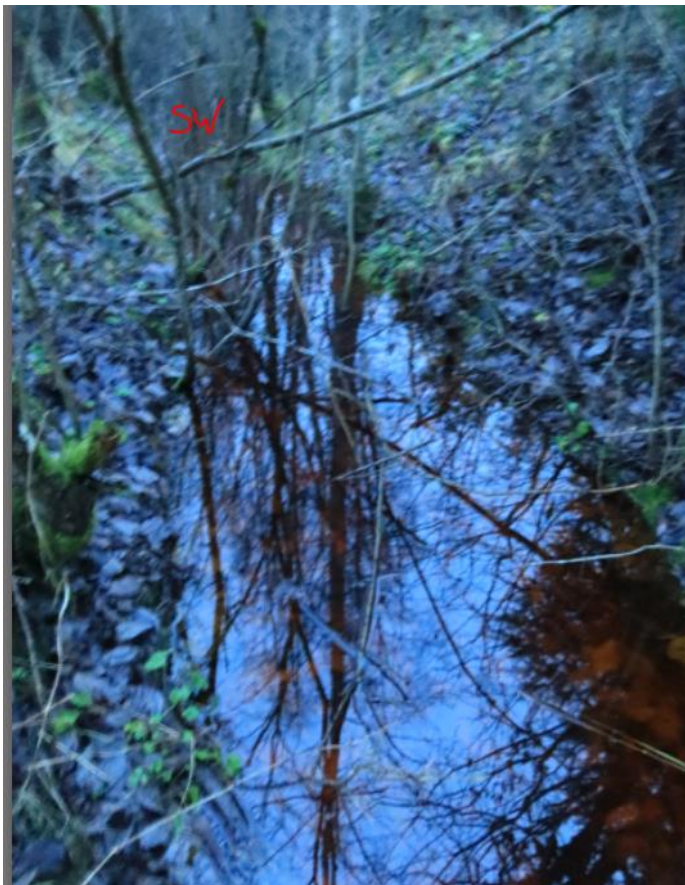
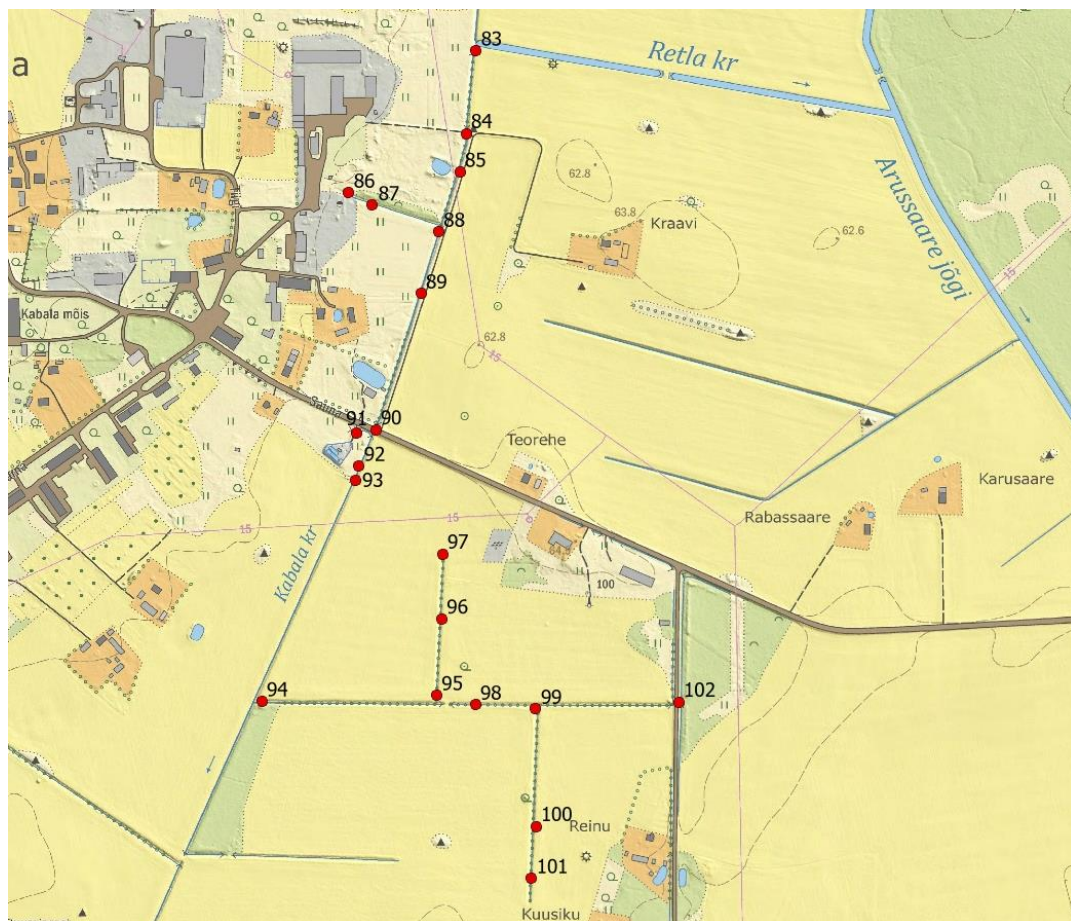
82. Kraavis oli paarkümmend cm seisvat vett:

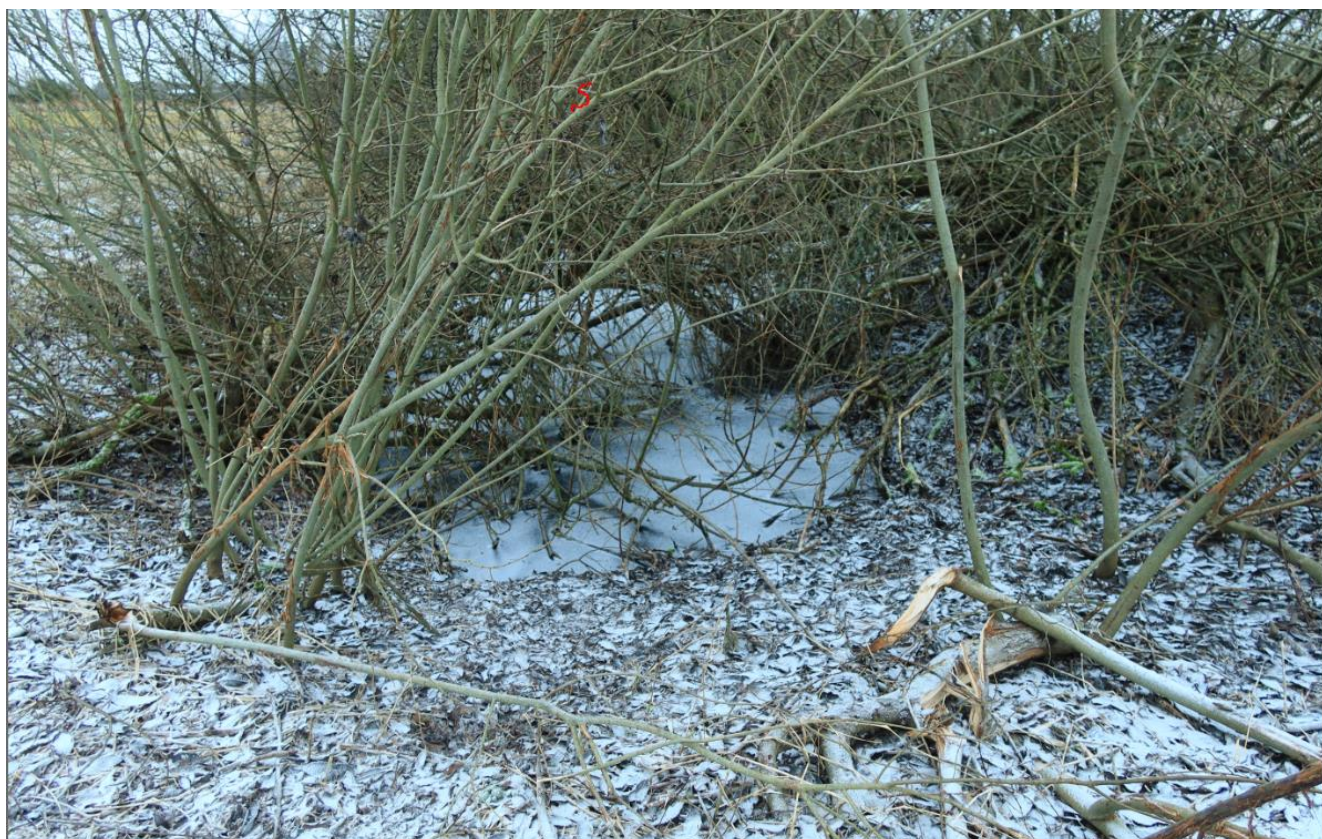
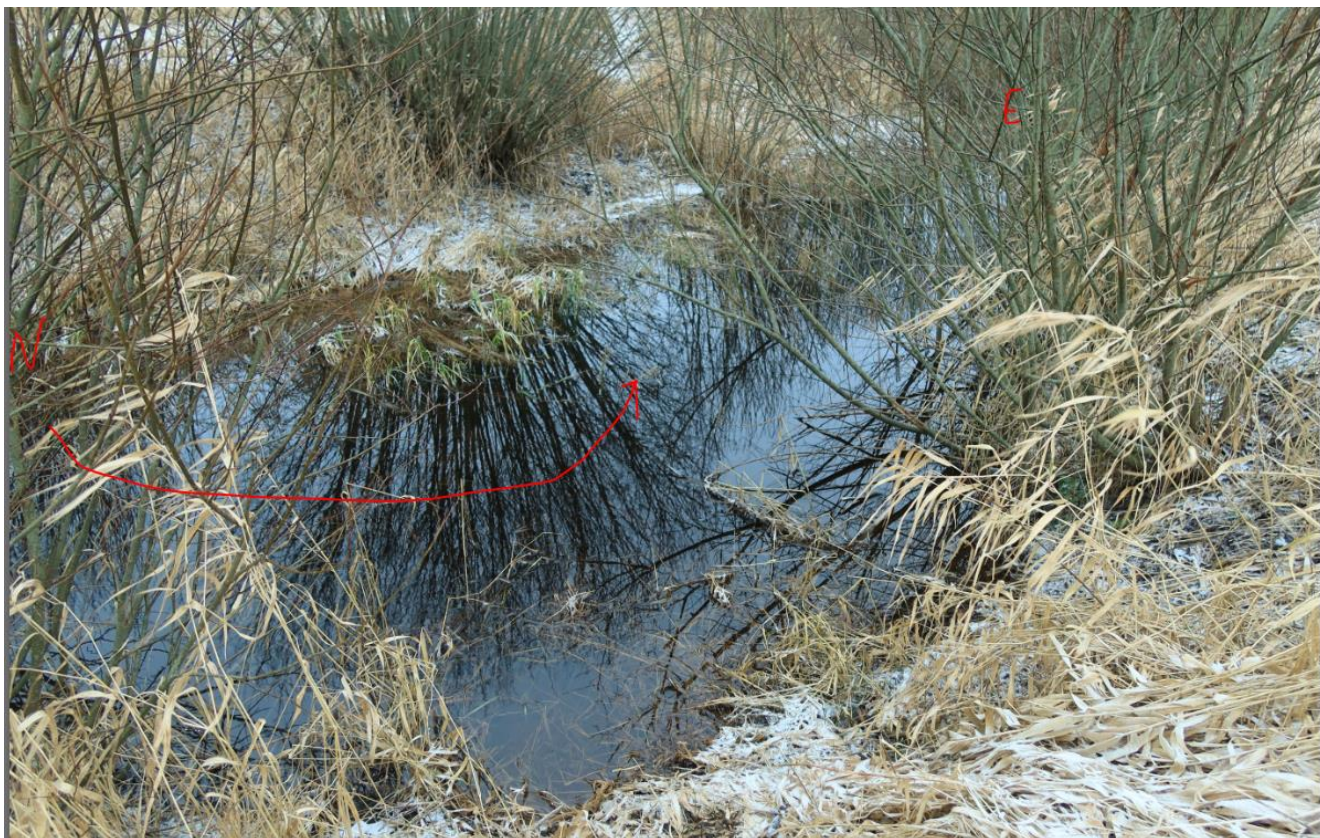
83. **ETAKis kaardistatud truupi pole.** Lõuna pool algas kraaviots, mis oli algusest peale jääs ja jää all 20 cm vett. Põhja pool oli Retla kraavis vesi lahti. Retla kraavi veetase oli palju madalam kui lõunapoolses kraaviotsas. Kui selle koha peal oleks truup, siis pidanuks vesi veetasemete erinevuse tõttu lõuna poolt kraavist silmnähtavalt Retla kraavi poole voolama. Seega kulgeb Räpu jõe valgla piir siit punktist läbi ning **Kabala kraavi lähe peaks olema punktist lõunas oleva kraavi alguses**, mitte kaugemal lõuna pool, kus see praegu on (**ETAKis parandada**):

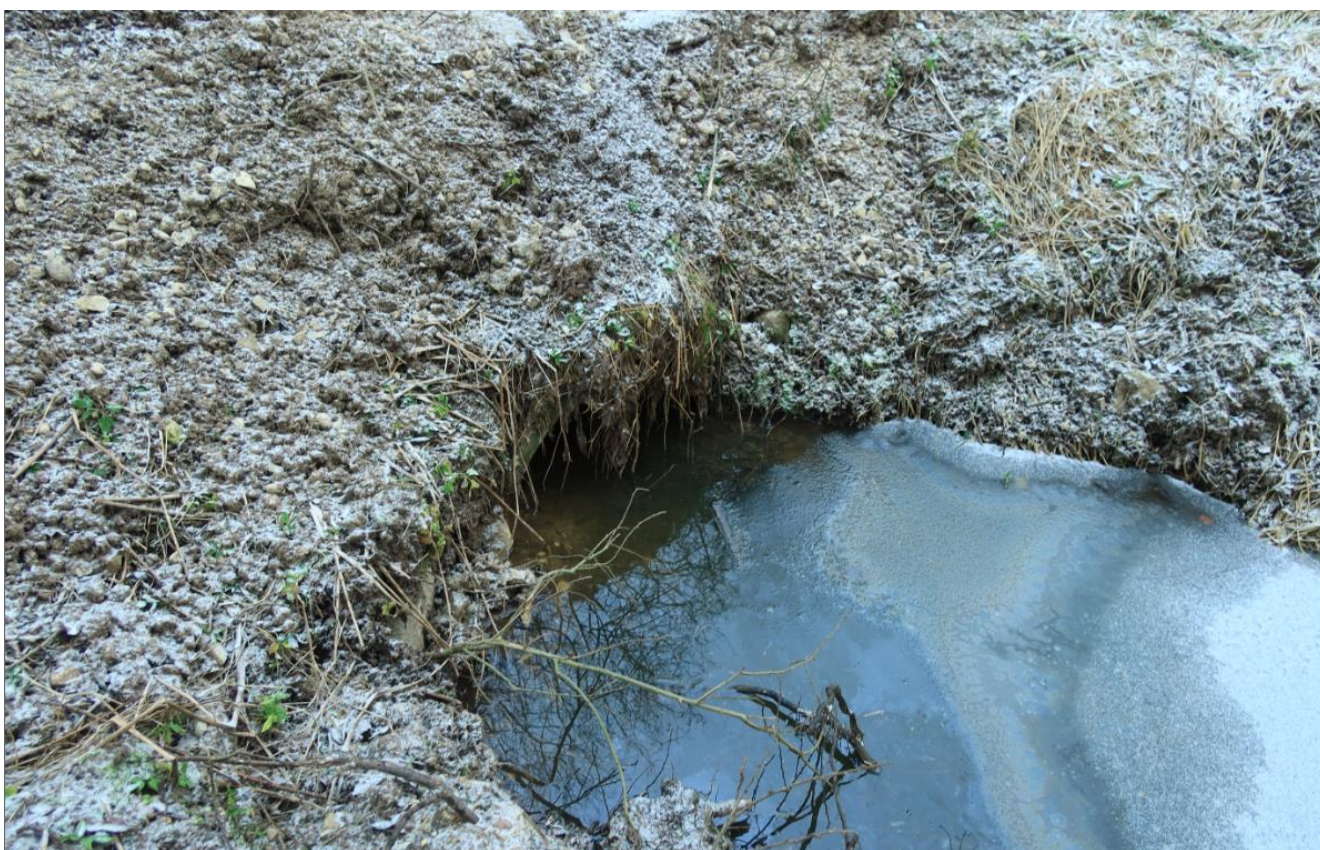
84. Truubikohas polnud vesi jääs ning truubis oli vesi sees, kuid seisis:
