## Räpu jõe (VEE1132500) valgla vaatlus I

Vaatluse aeg 07.12.25 ja 14.12.25. Vaatleja Marko Vainu

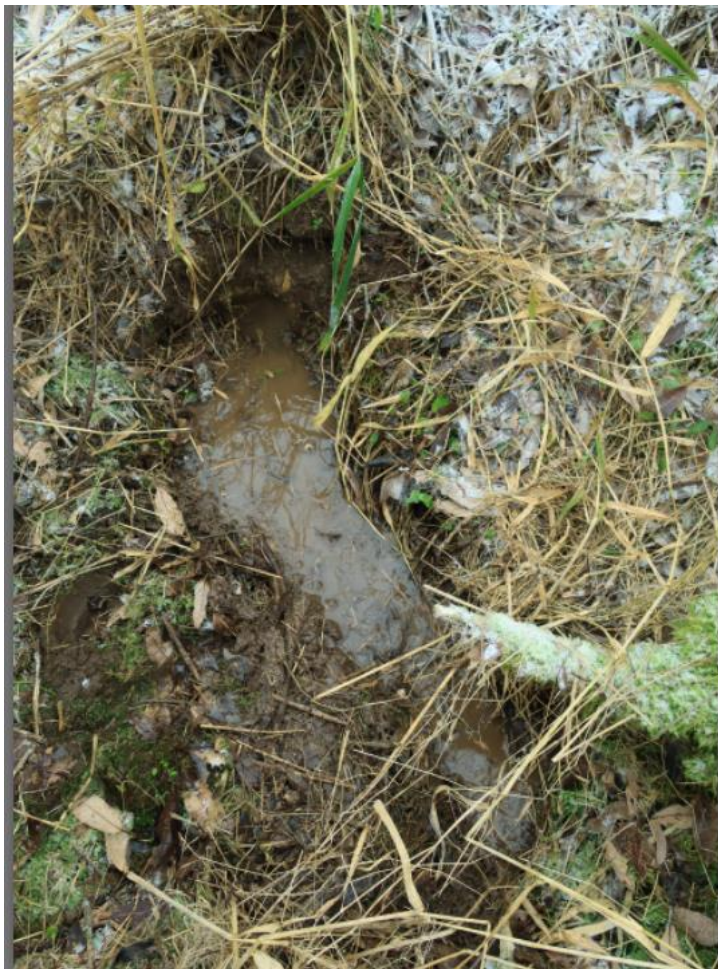
86. Kraavi põhjakaldas oli sopp, tehismaterjale polnud tunda, kuid veidi vett nirises välja. Dreenisuudmete kaardikihi järgi on siin drenisuue. Kraav ise oli taimi ja tüvesid täis. Veidi seisvat vett oli põhjas:

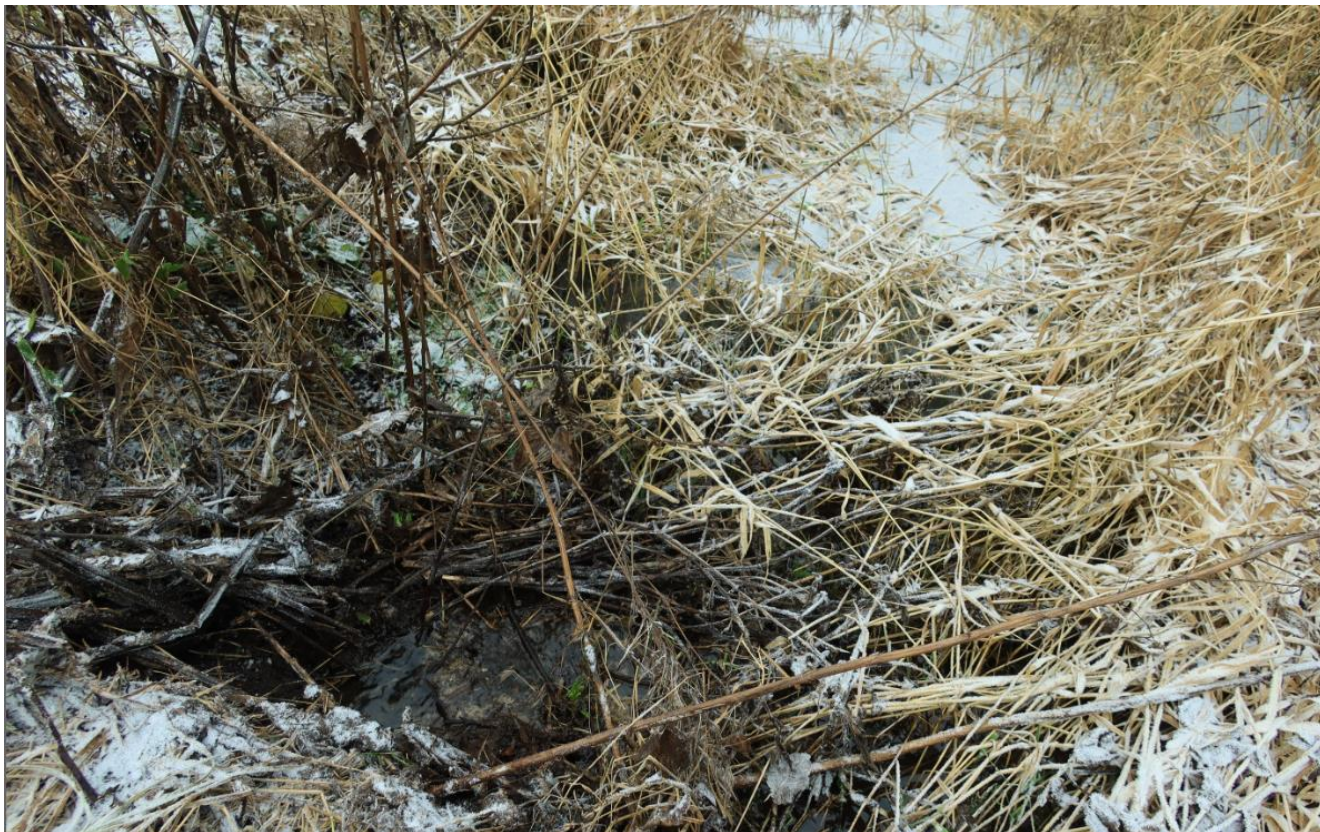
87. Kraavi lõunakaldal paarikümne cm laiune sopistus, tehismaterjale polnud näha, kuid sopis voolas kraavi veetasemest 5 cm kõrgemalt keskmise ohtrusega vett välja. Dreenisuudmete kaardikihi järgi on siin dreenisuue. Lõuna pool on männiistandik. SEC oli 855  $\mu\text{S}/\text{cm}$ :

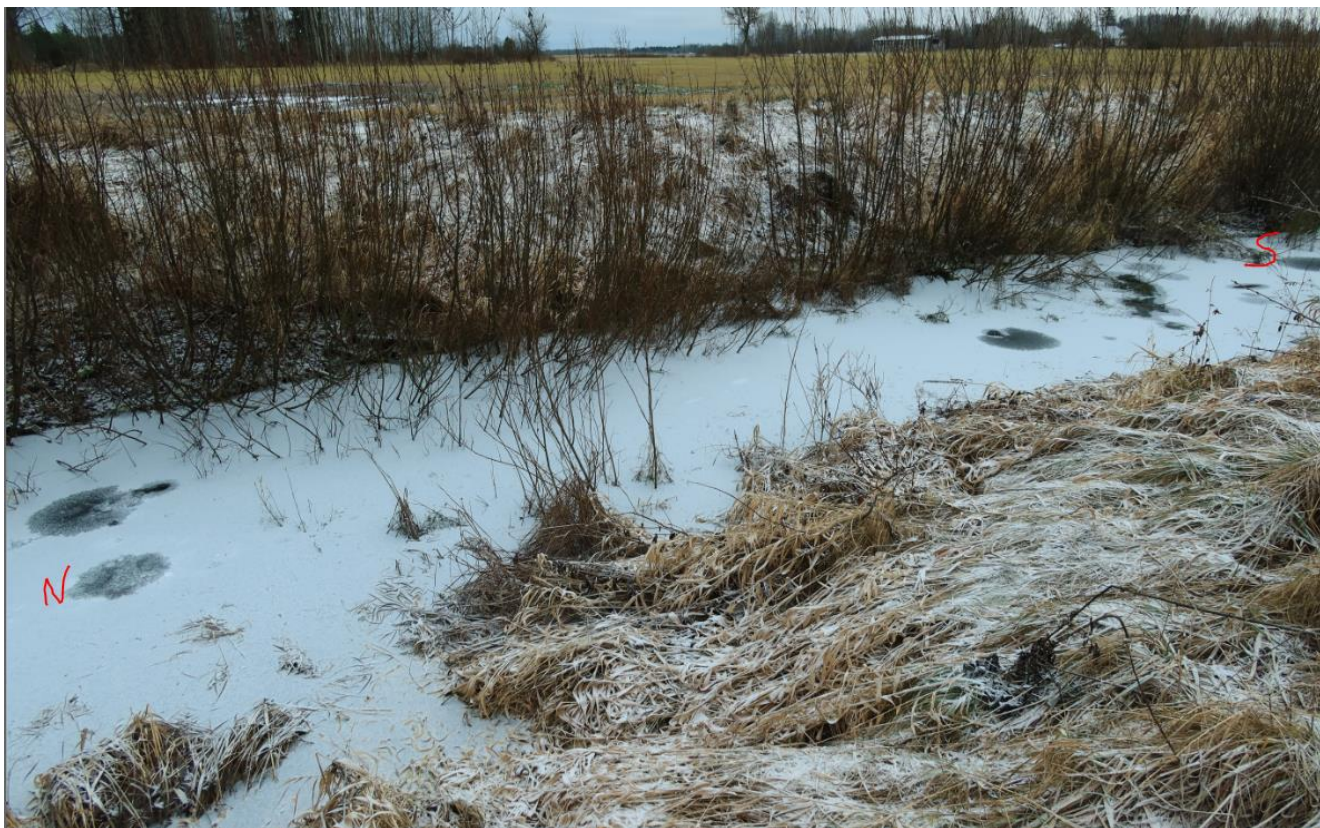
88. Vett oli kraavis palju, aga jää oli peal:

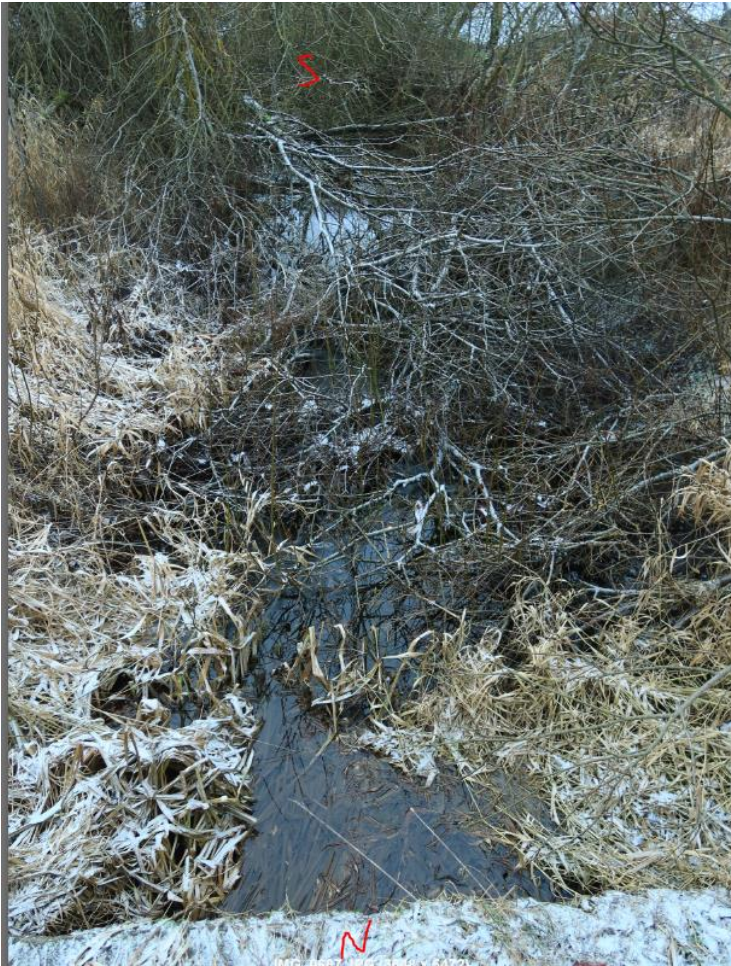
90. Truubikohas ei paistnud ka, et vesi oleks voolanud:

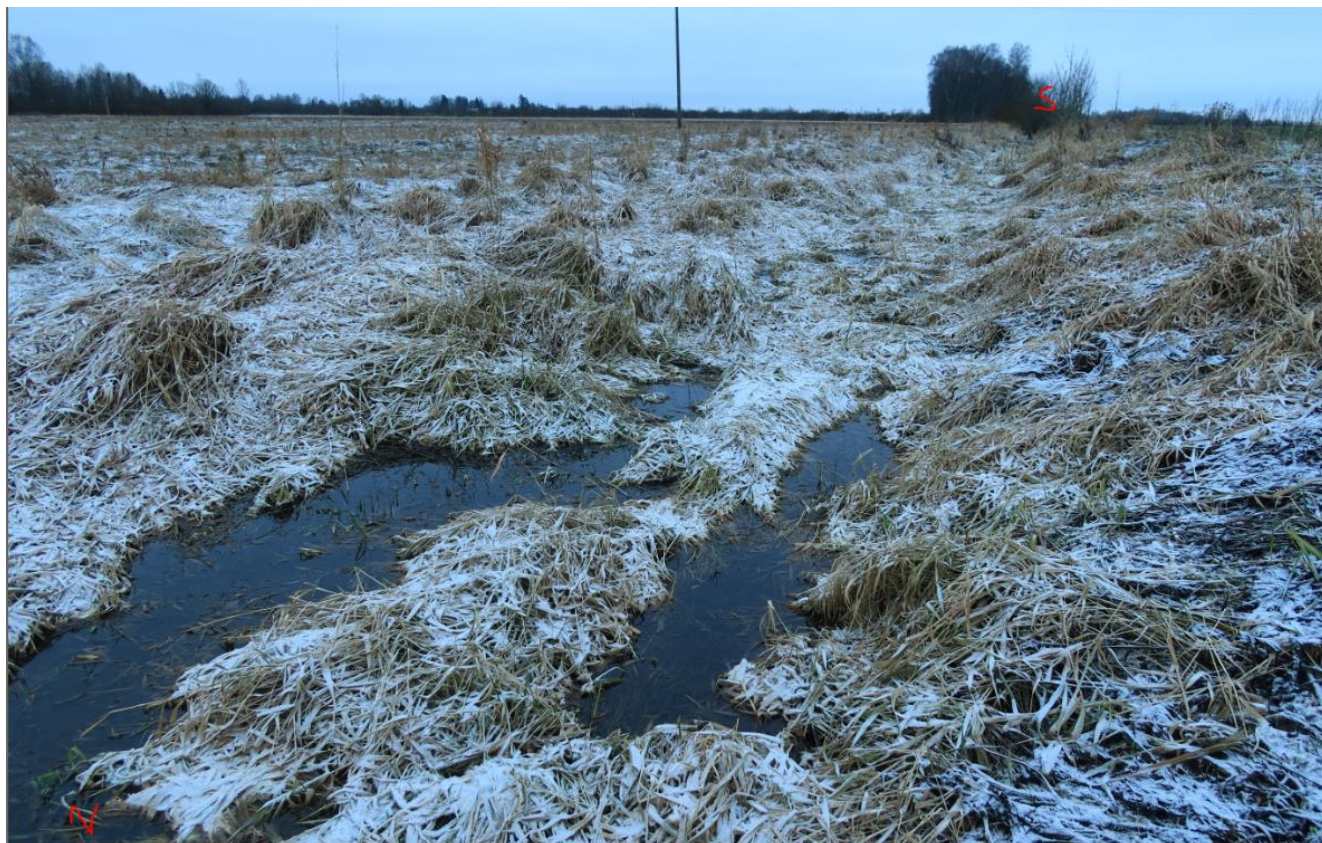
93. Siin oli Kabala kraavis esimest korda aeglast vee voolamist näha. Kraav oli paksult rohttaimi täis:

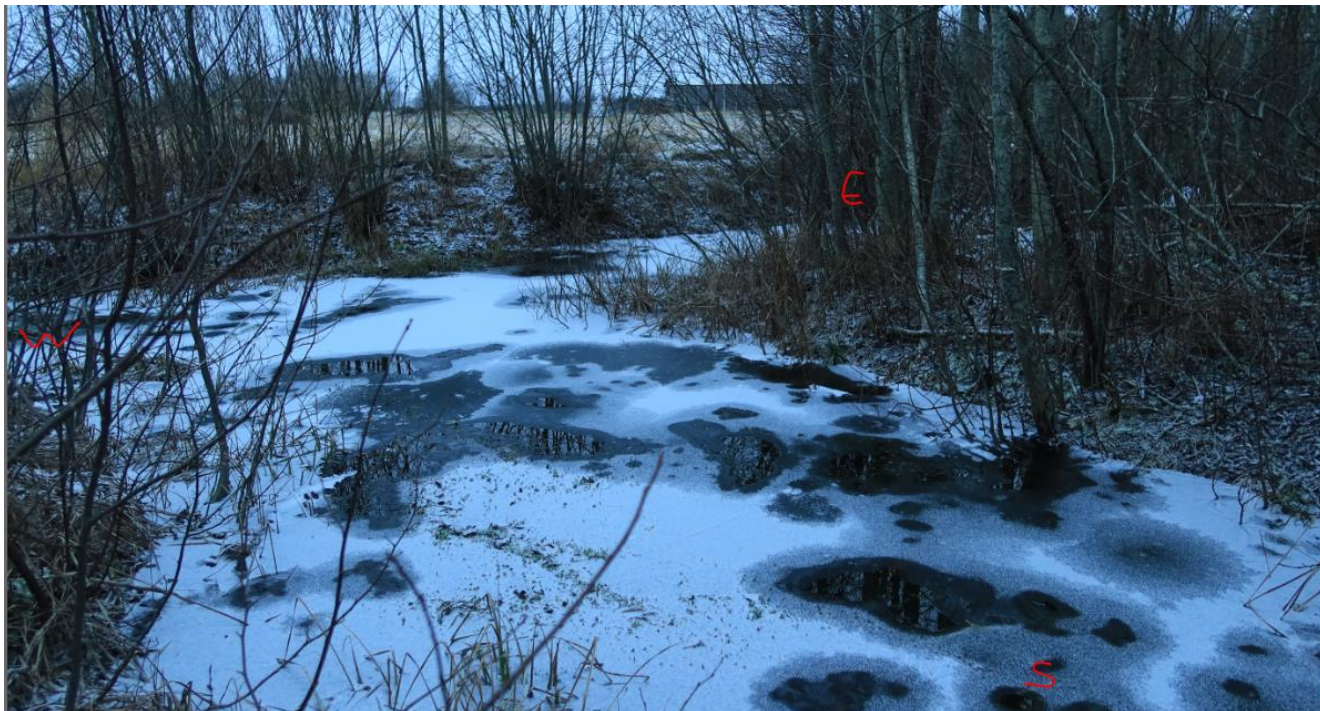
98. Lääne pool olev truup oli tekitanud kraavi mõõduka paisutuse. Siin oli vesi sügavam ja jääkirme oli peal.
99. Mõlemad ühinevad kraavid olid laialt ja sügavalt vett täis ning laiguti jääs:

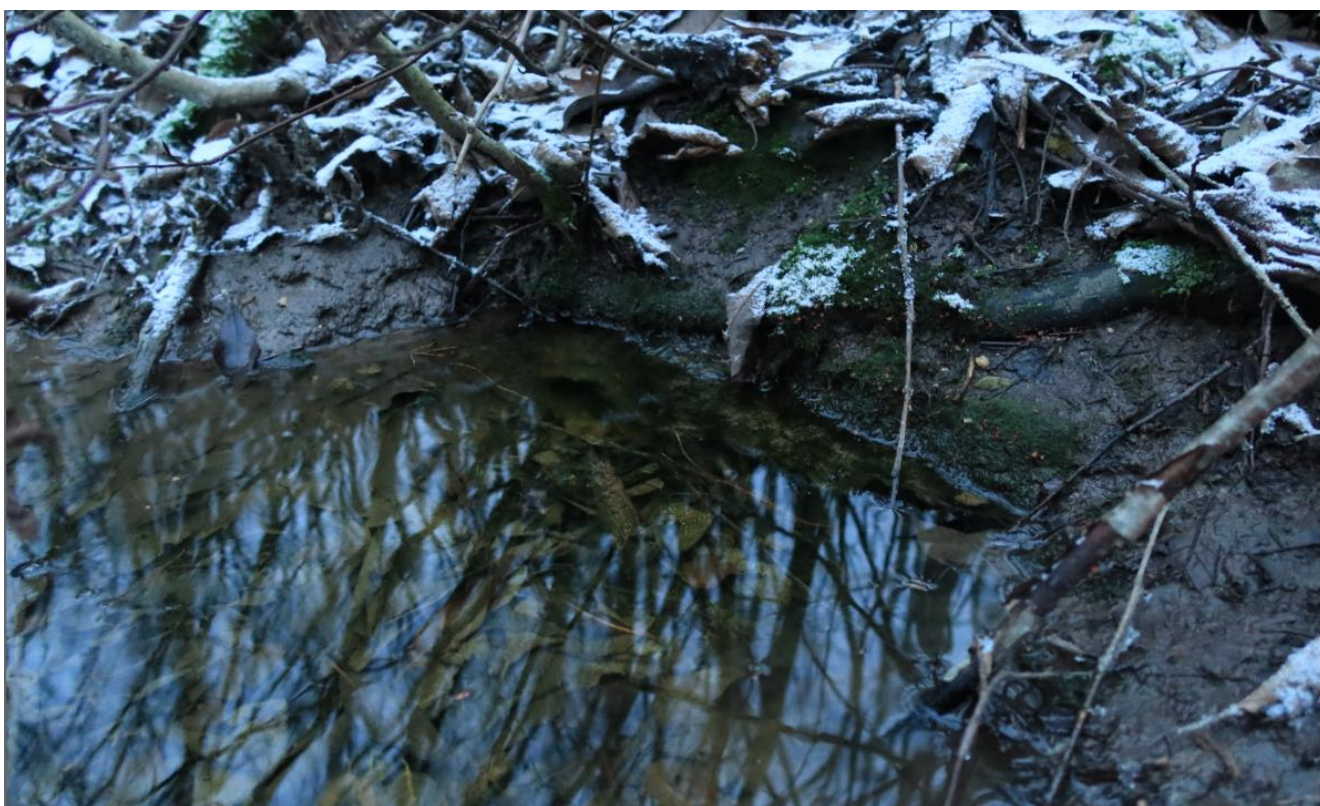
100. Jäätumata 50 cm laiune sopistus kraavi idakaldal. Sopistuse tagaservas tundus vee all olevat paeplaati ja selle all pilu. Veidi vett tõusis paeplaadi all olevast pilust üles. Dreenisuudmete kaardikihi põhjal on drenisuue:

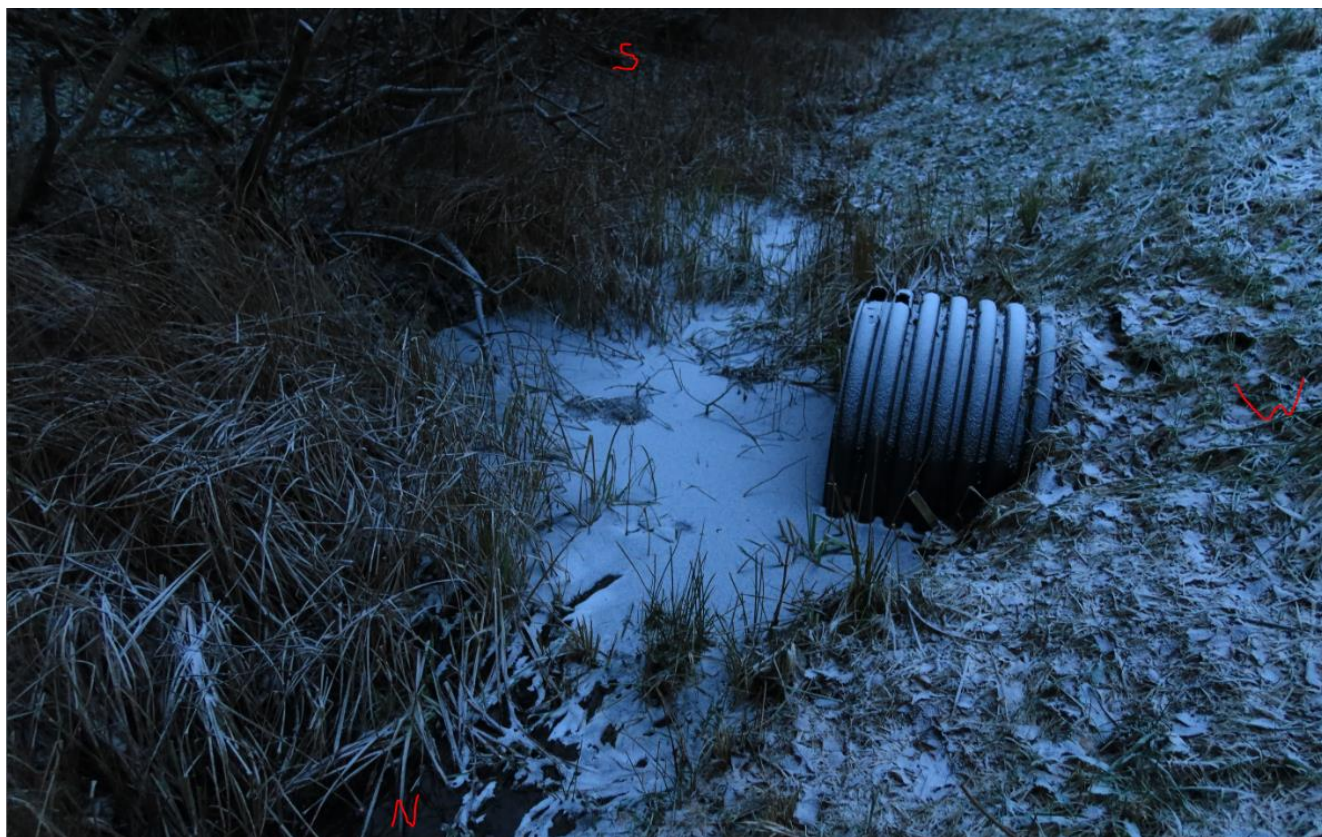
102. Truubis oli mõnikümmend cm vett sees, aga see ei voolanud. Teest ida pool olid kraavide põhjas jäätumata veesooned. Teest lääne pool oli kraav jääs:

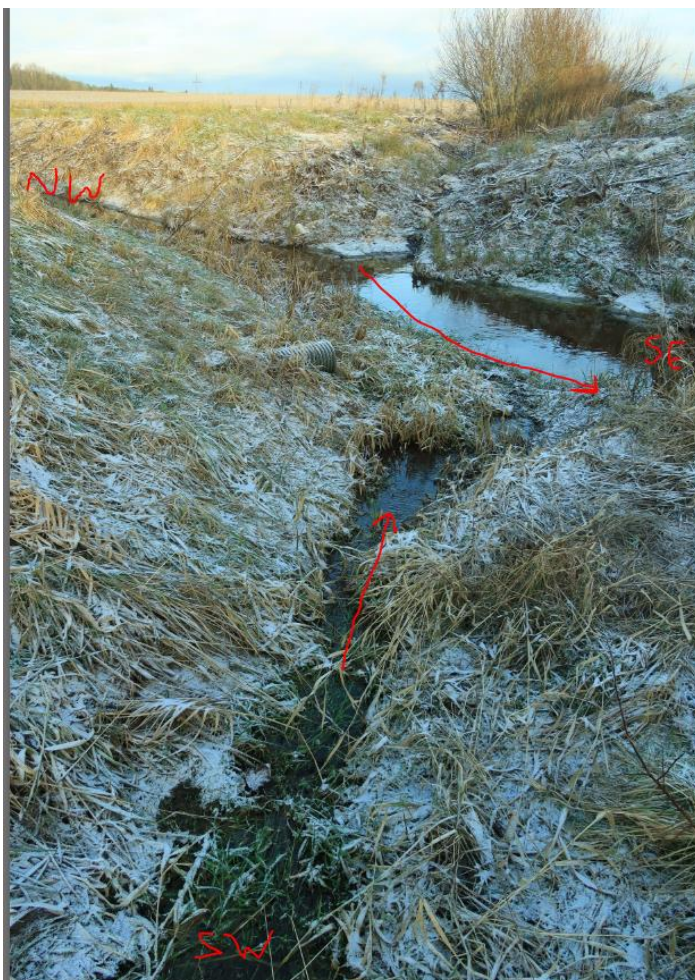
106. Jõe lõunakaldal, täpselt lõuna poolt tuleva kraavi jõkke suubumise kohas oli 20 cm läbimõõduga must plasttoru. Otsast ainult tilkus veidi vett välja. Tähistatud:

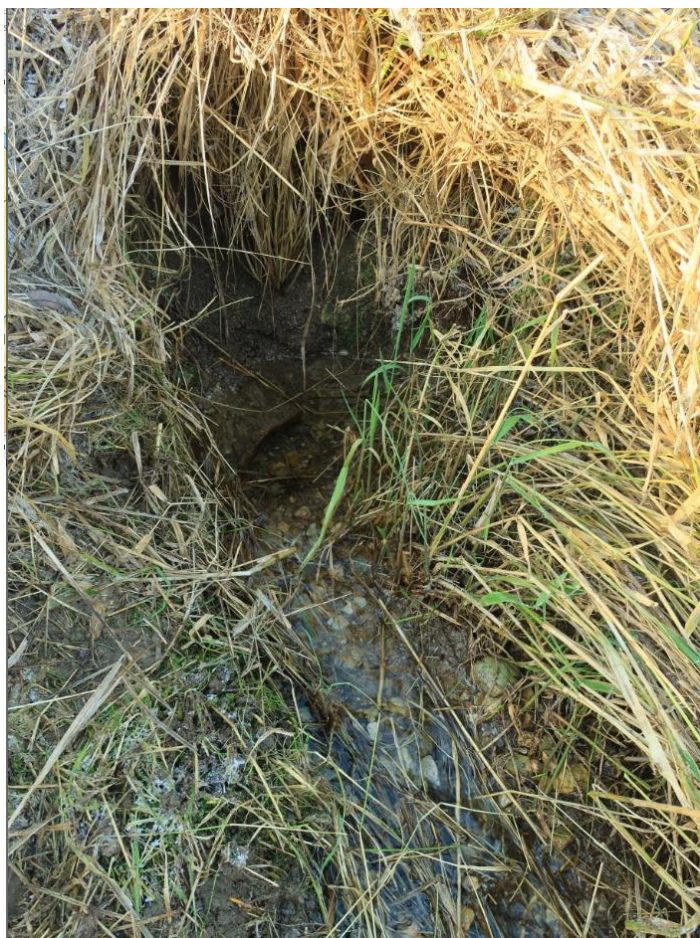
107. Maanteekraavi veetasemest poole m kõrgusel voolas veerust vesi välja. Veerul on iseenda poolt uputatud 20 cm läbimõõduga savitoru ots. Kraavis nirises vett ka torust ülesvoolu. SEC oli 763  $\mu\text{S}/\text{cm}$ :

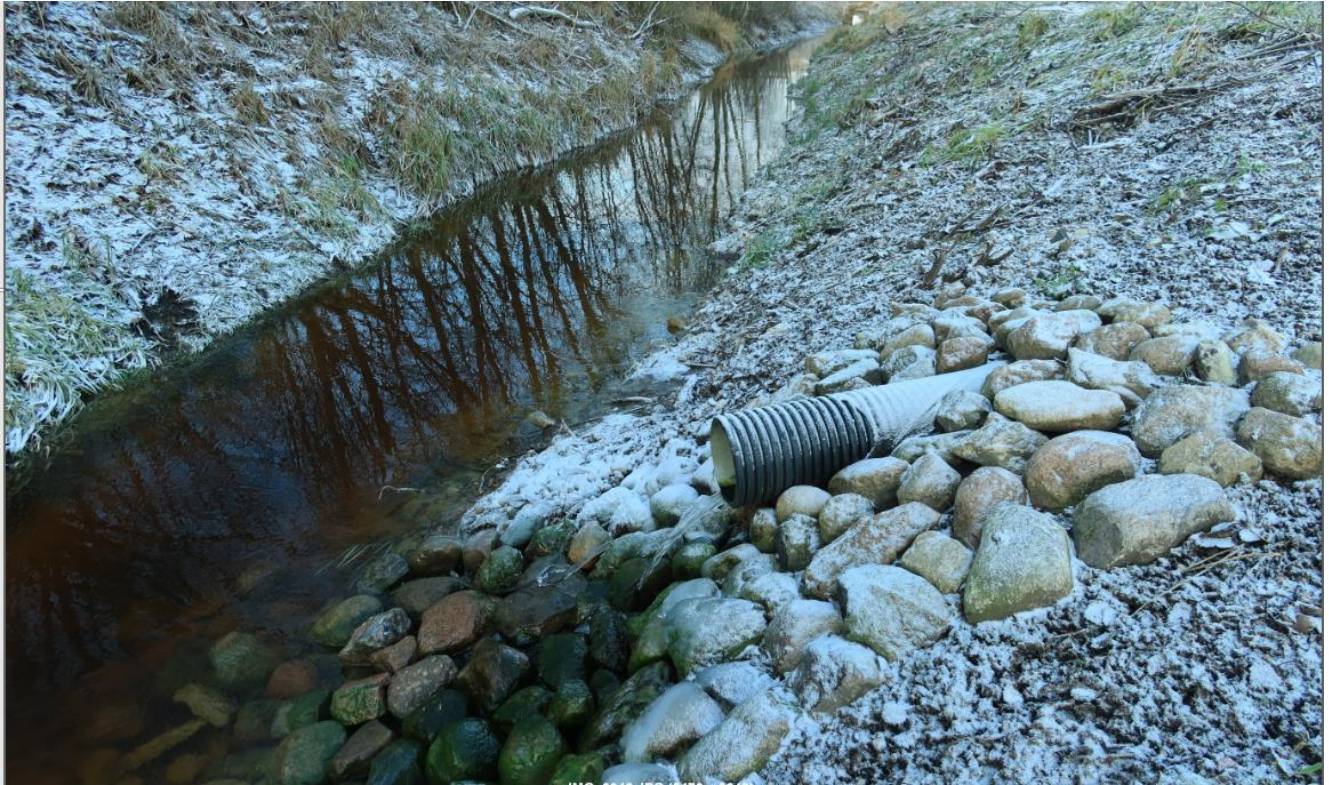
109. Jõe põhjakaldal 25 cm läbimõõduga must plasttoru jõe veetasemest pool m kõrgemal. Maakivid on otsa ümber. Vooluhulk oli ca 0,2 l/s. Tähistatud:

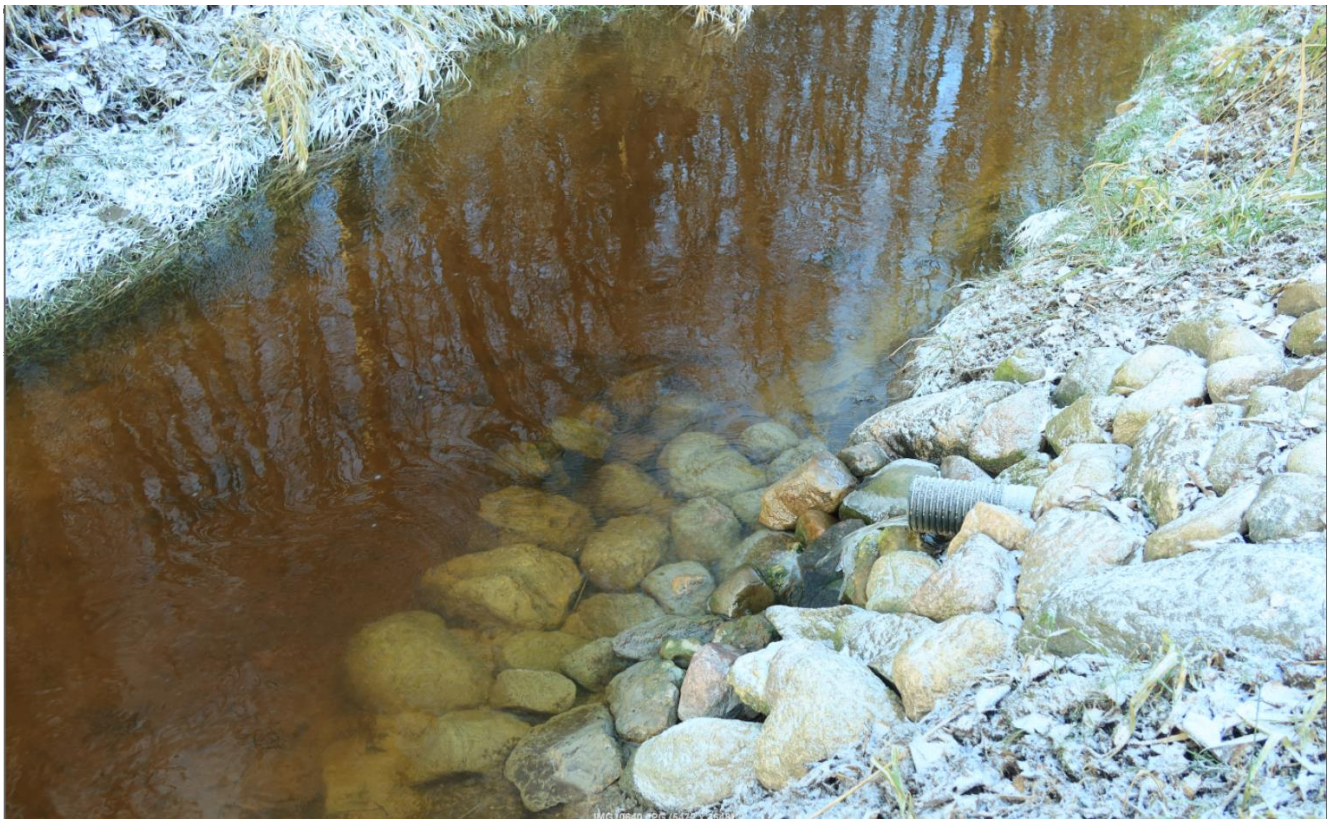
110. Jõe põhjakaldal, veetasemest 20 cm kõrgemal 10 cm läbimõõduga plasttoru. Maakivid on otsa ümber. Välja voolas väike nire. Tähistatud:

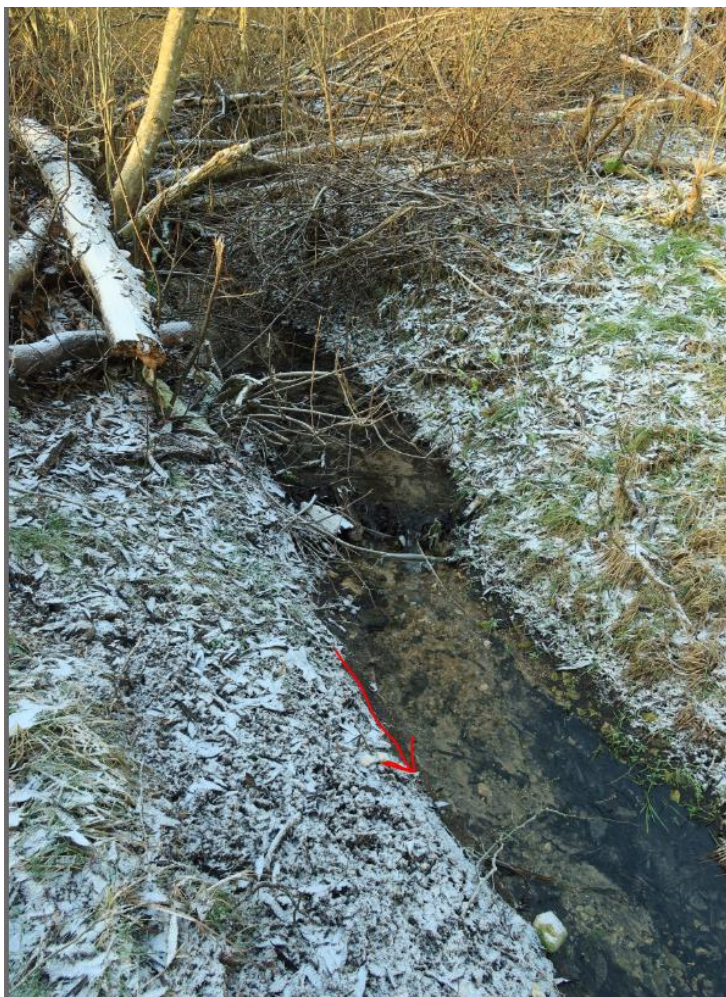
111. Jõkke suubus üsna kena, kiire- ja selgevooluline allikanire:

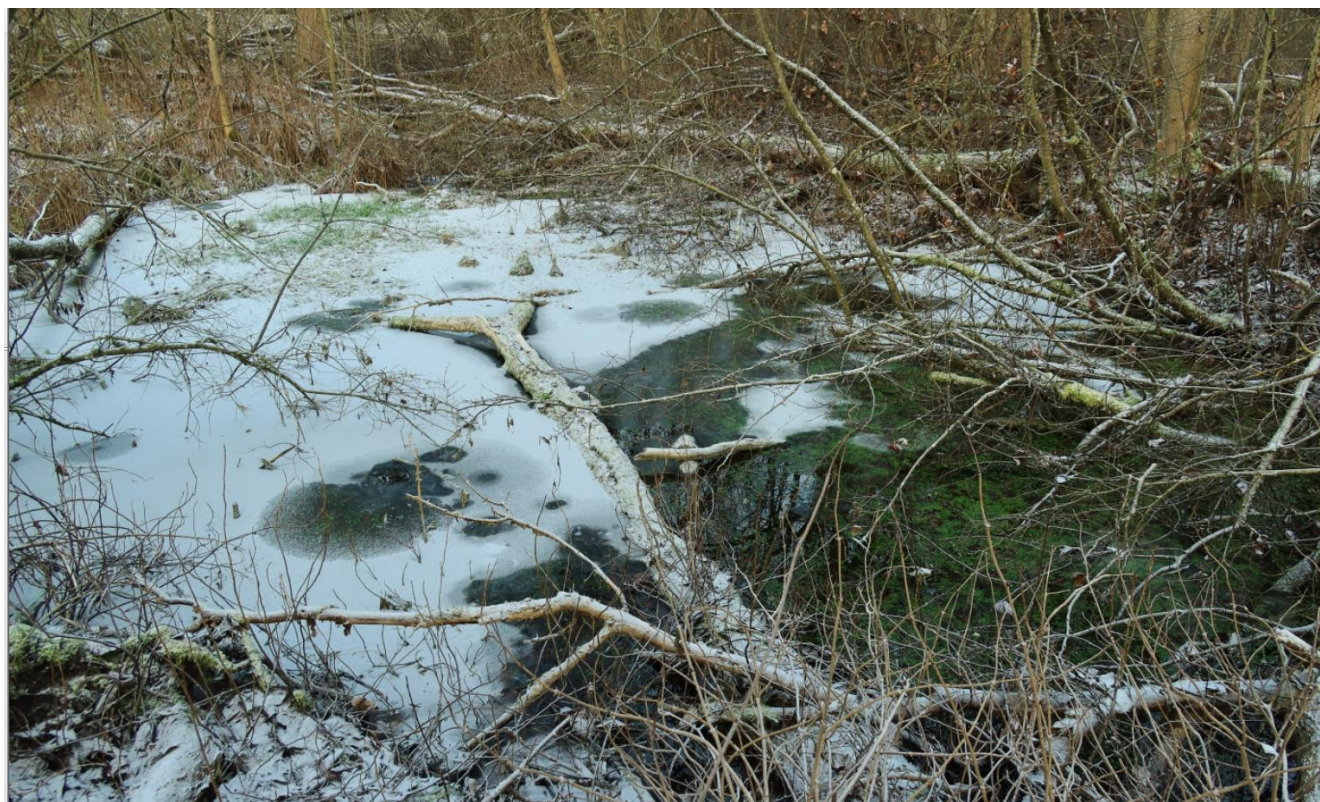
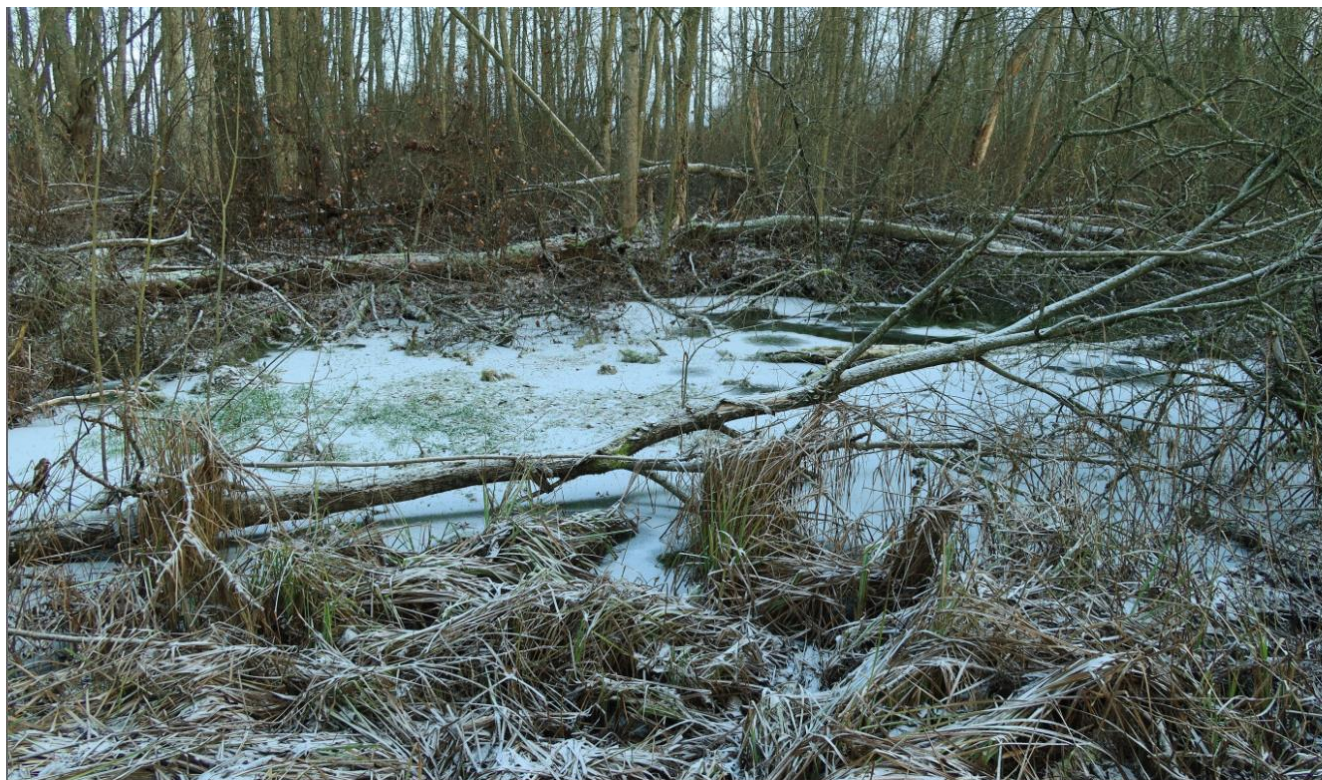
113. Mäo allika veesilm oli enamjaolt jääkirmega kaetud. Idapoolses osas oli vesi rohkem lahti. Veesilma põhjas oli ohtralt lehti ja kasvasid vesitähed. Mitmed puutüved on sisse kukkunud. Tõusvaid veevooge polnud näha. Ei olnud väga muljetavaldav allikas:

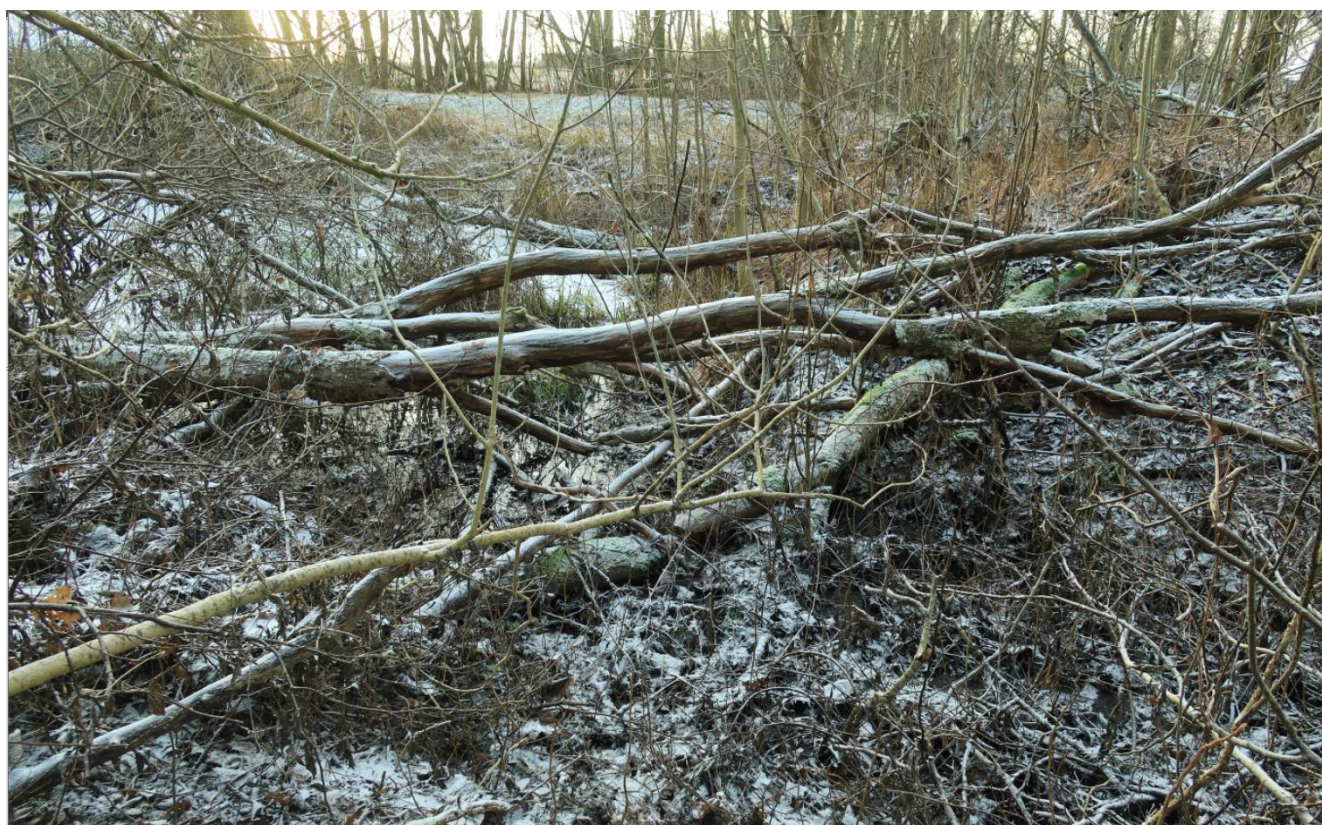
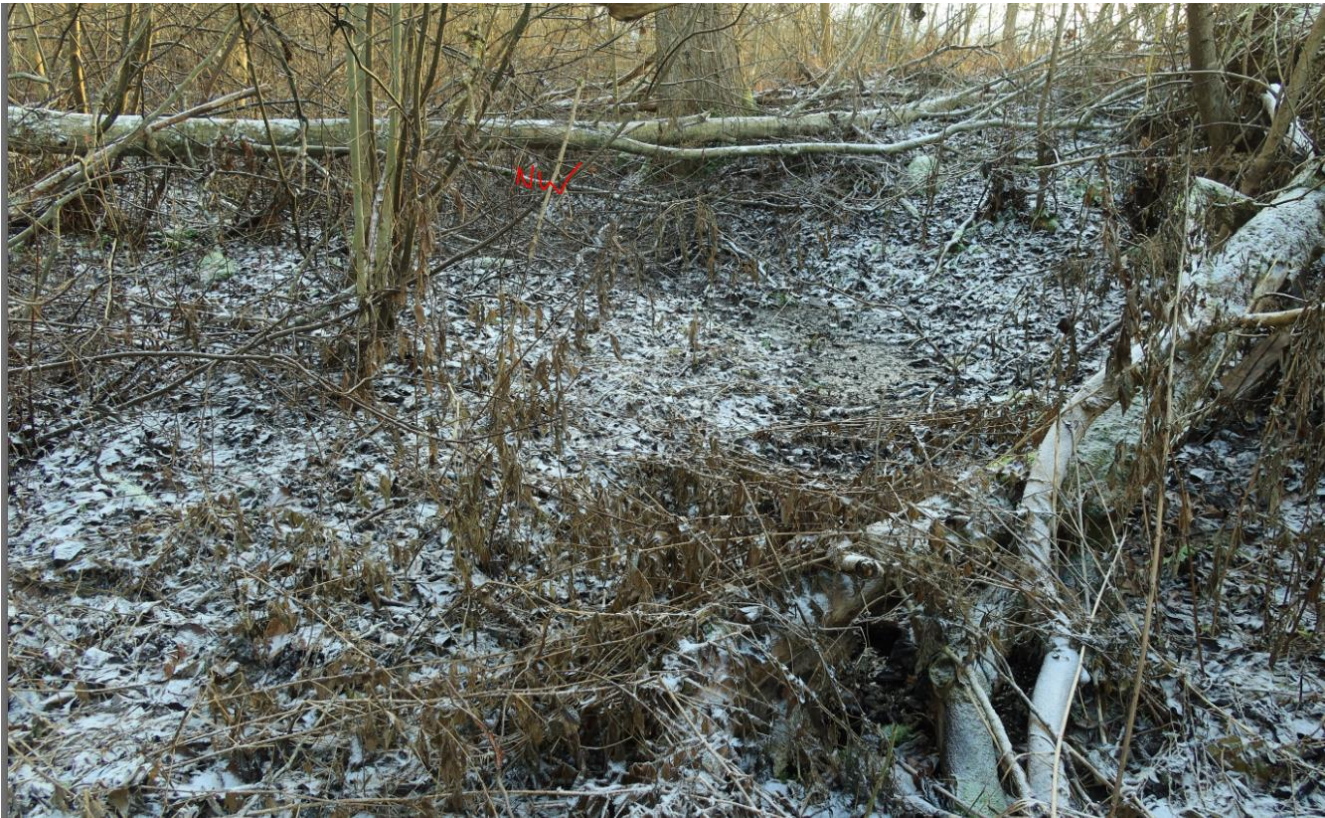
114. Allika läänesopp oli ka jääst vaba. Muda peal oli mõni cm vett. Paari cm veekihiga soon tuleb loode poolt allikasse sisse. Oli kergelt jääs:

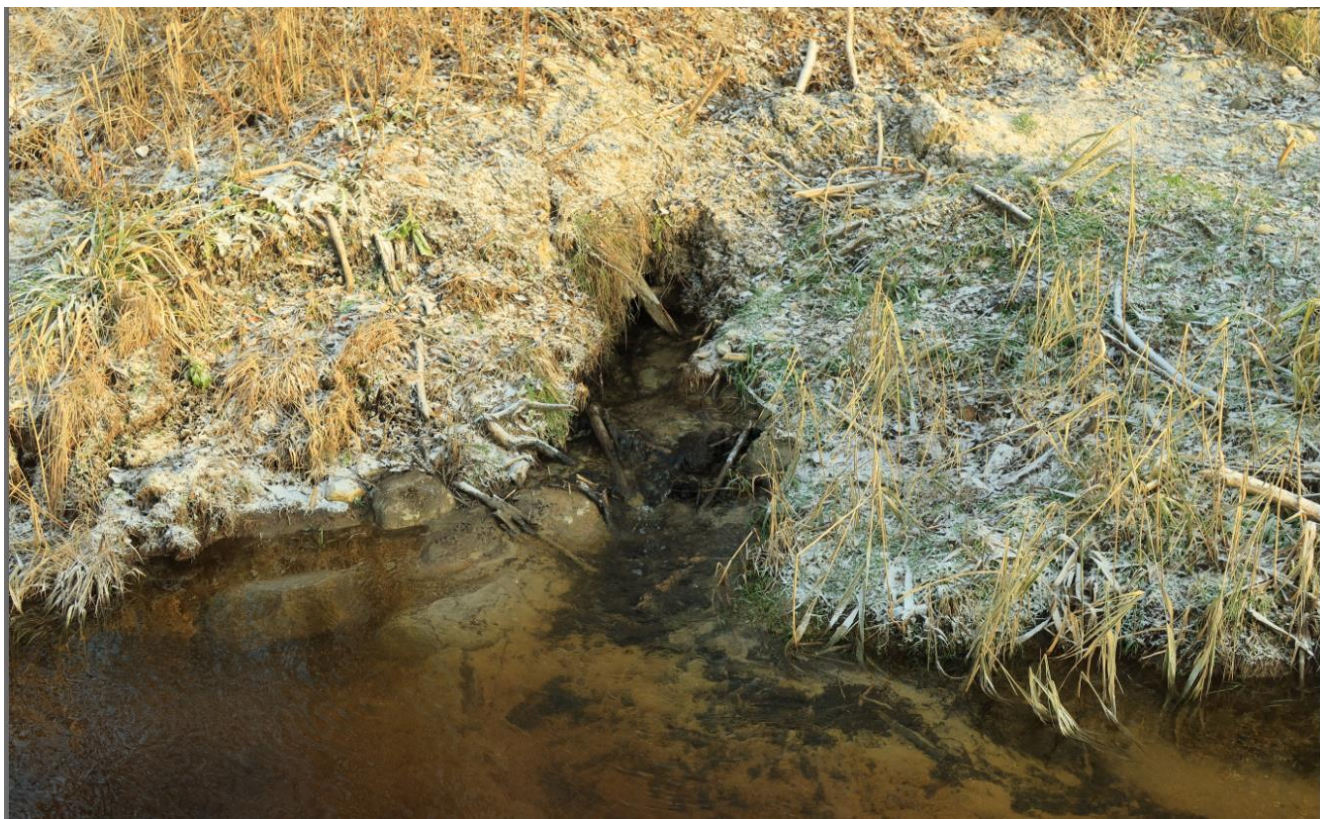
120. Koht, kus järvest väljavoolav vesi jõkke suubub:

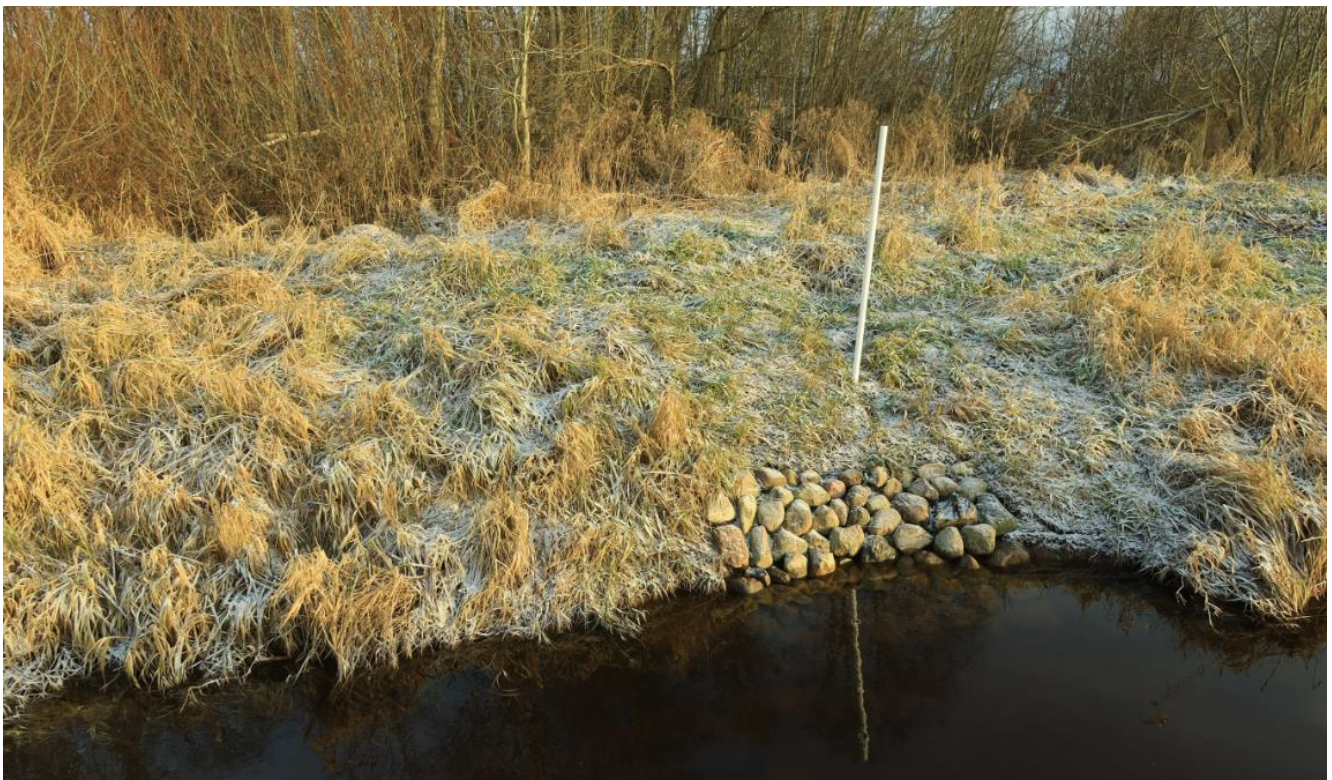
125. Jõe põhjakaldal 10 cm läbimõõduga must plasttoru. Maakivid olid ümber, üleni vee all. Tähistatud:

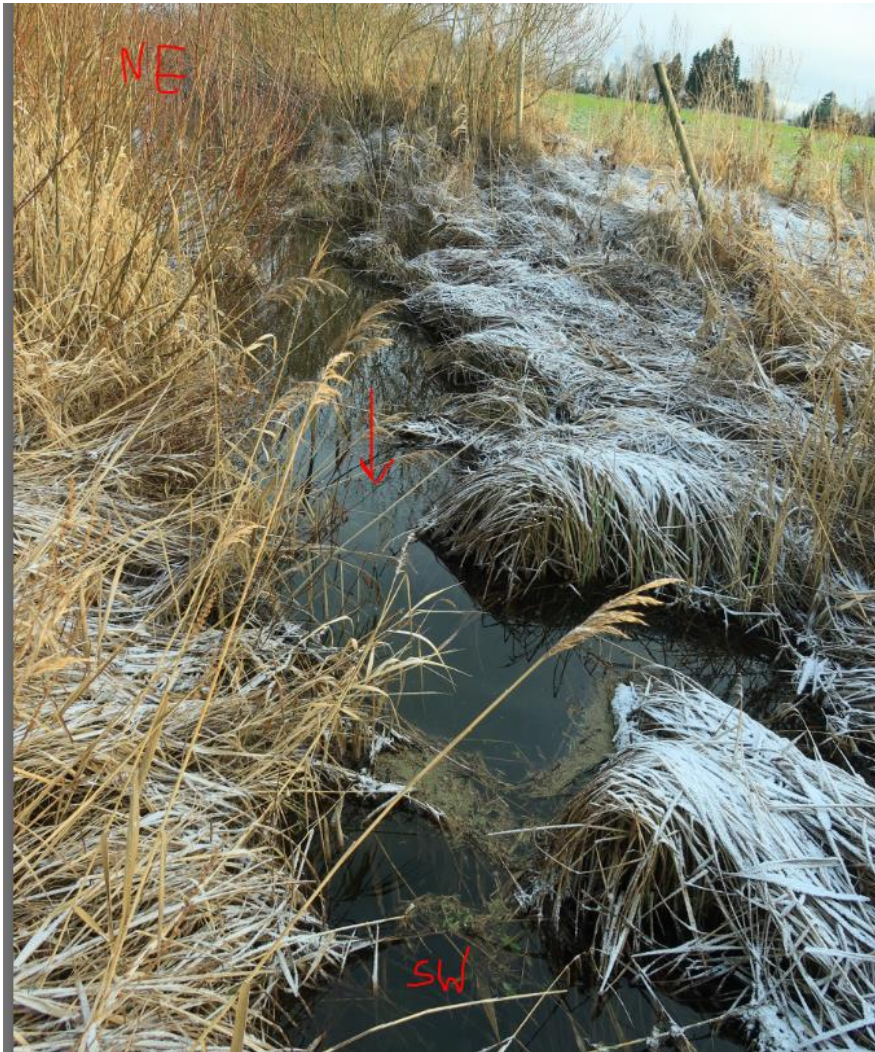
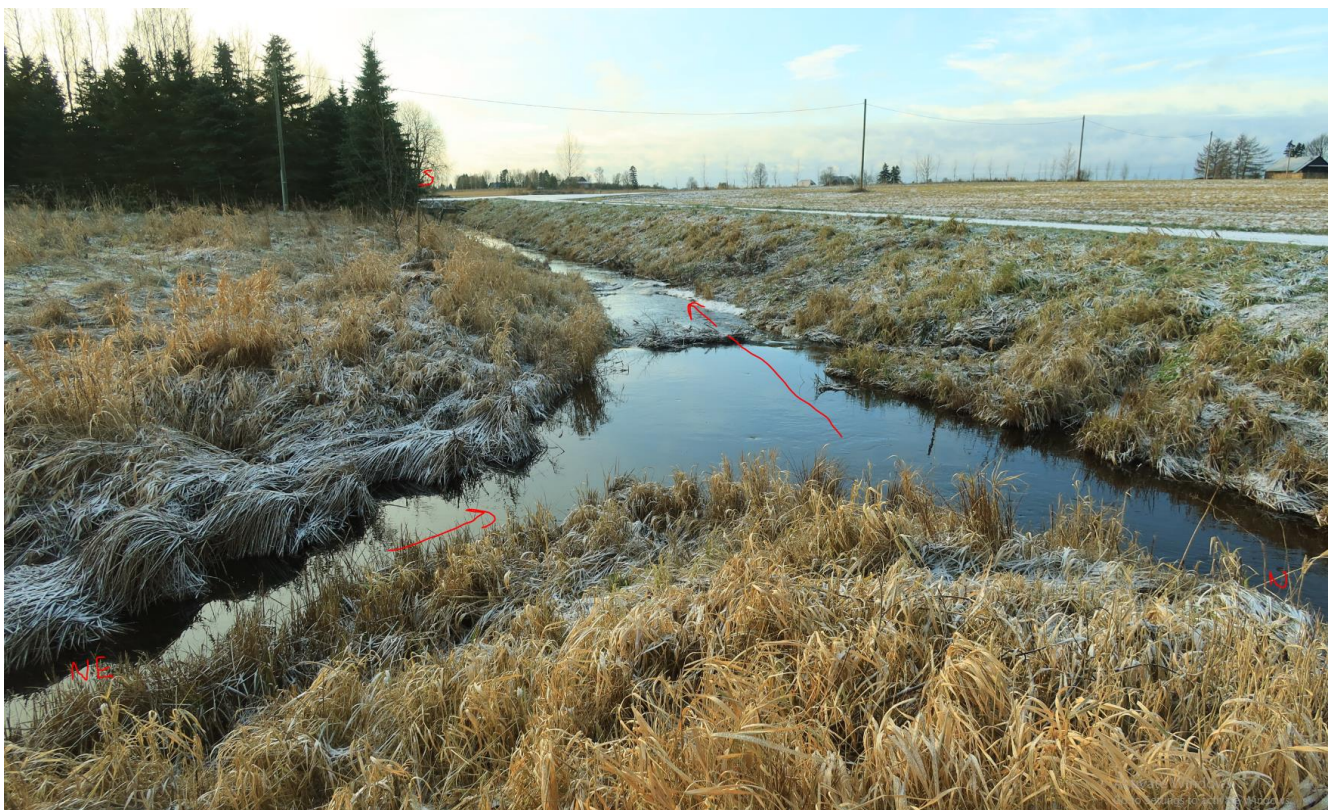
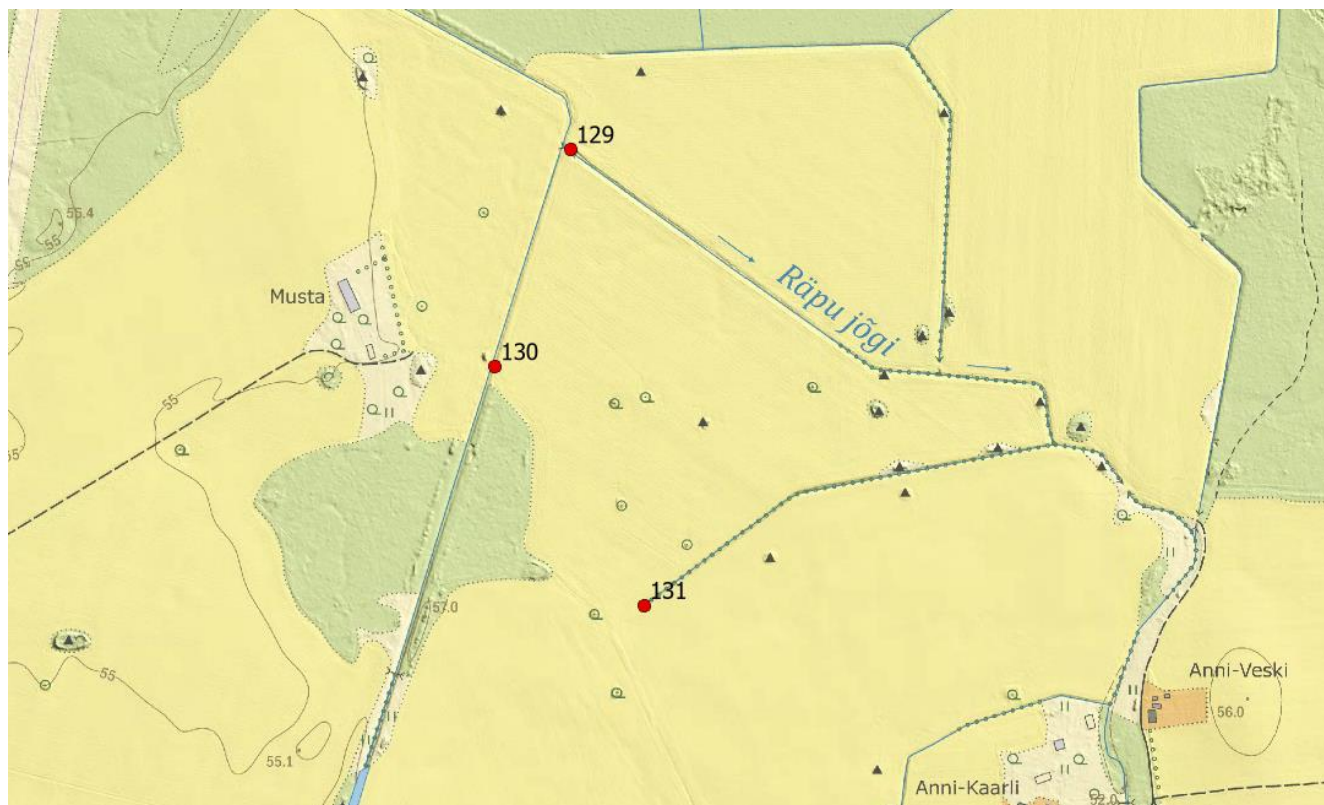
126. Jõe põhjakaldal 10 cm läbimõõduga must plasttoru. Maakivid olid ümber, üleni vee all. Tähistatud.
127. Kirdest tuleva kraavi põhjas nirises veidi vett.
128. Kabala kraavis oli vesi selge, sügav ja aeglase vooluga. SEC oli  $820 \mu\text{S}/\text{cm}$ :
