## Räpu jõe (VEE1132500) valgla vaatlus I

Vaatluse aeg 07.12.25 ja 14.12.25. Vaatleja Marko Vainu

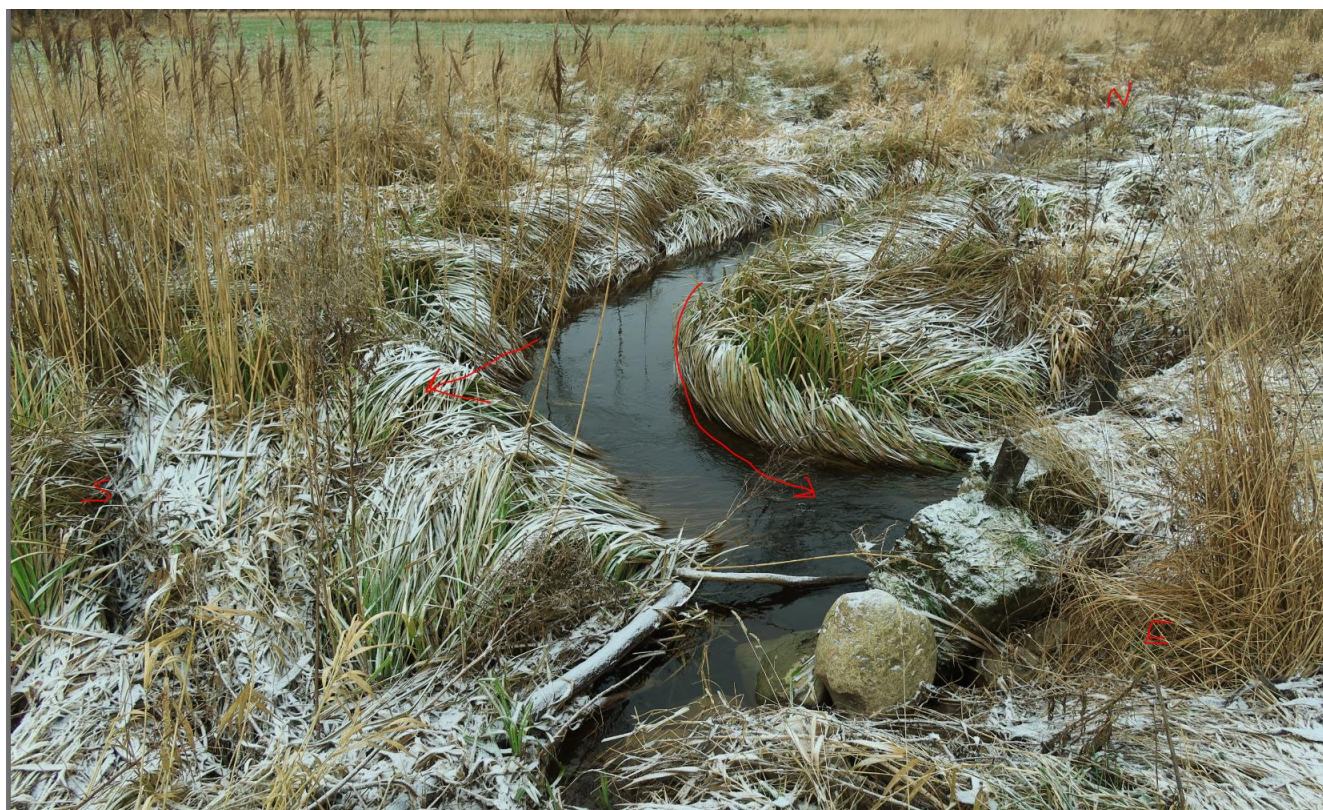
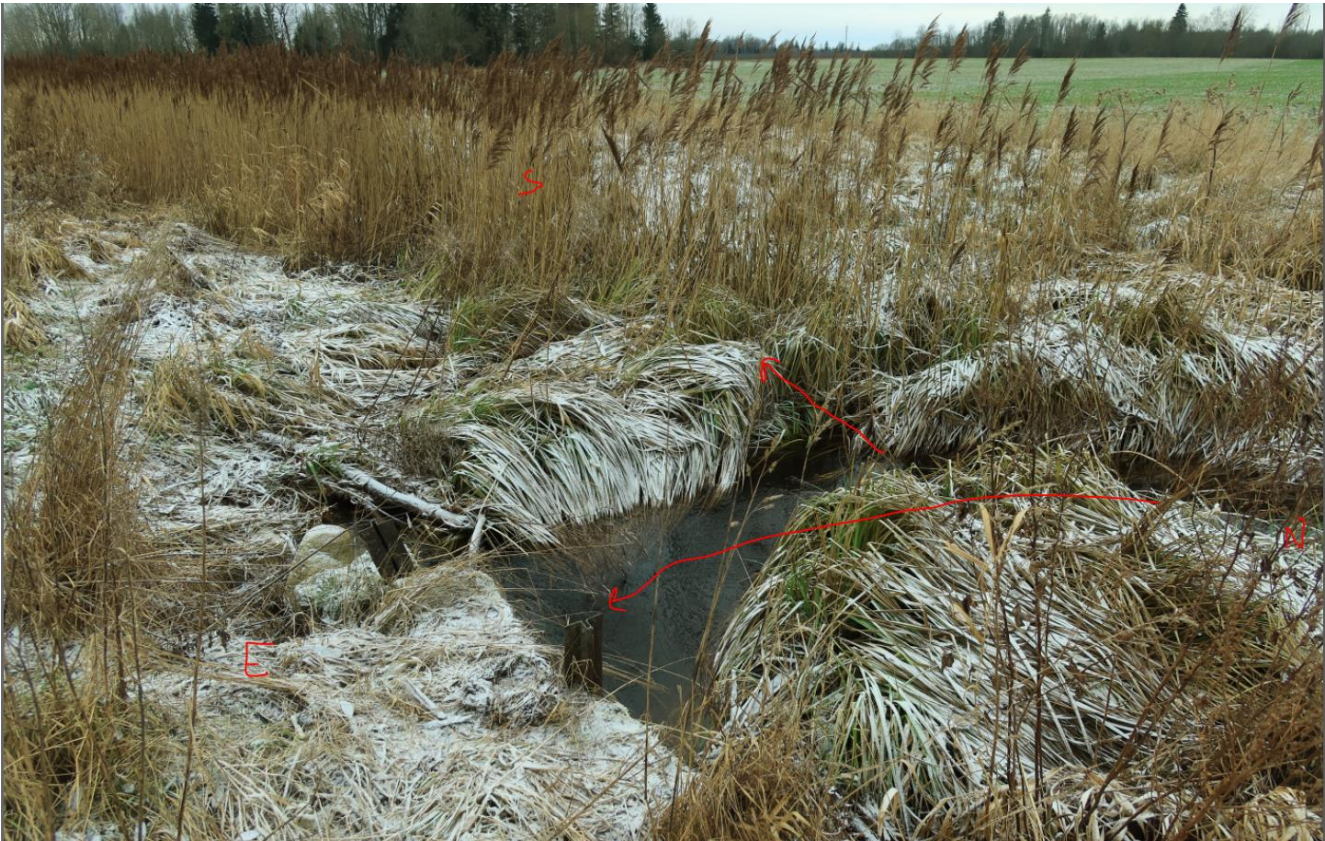
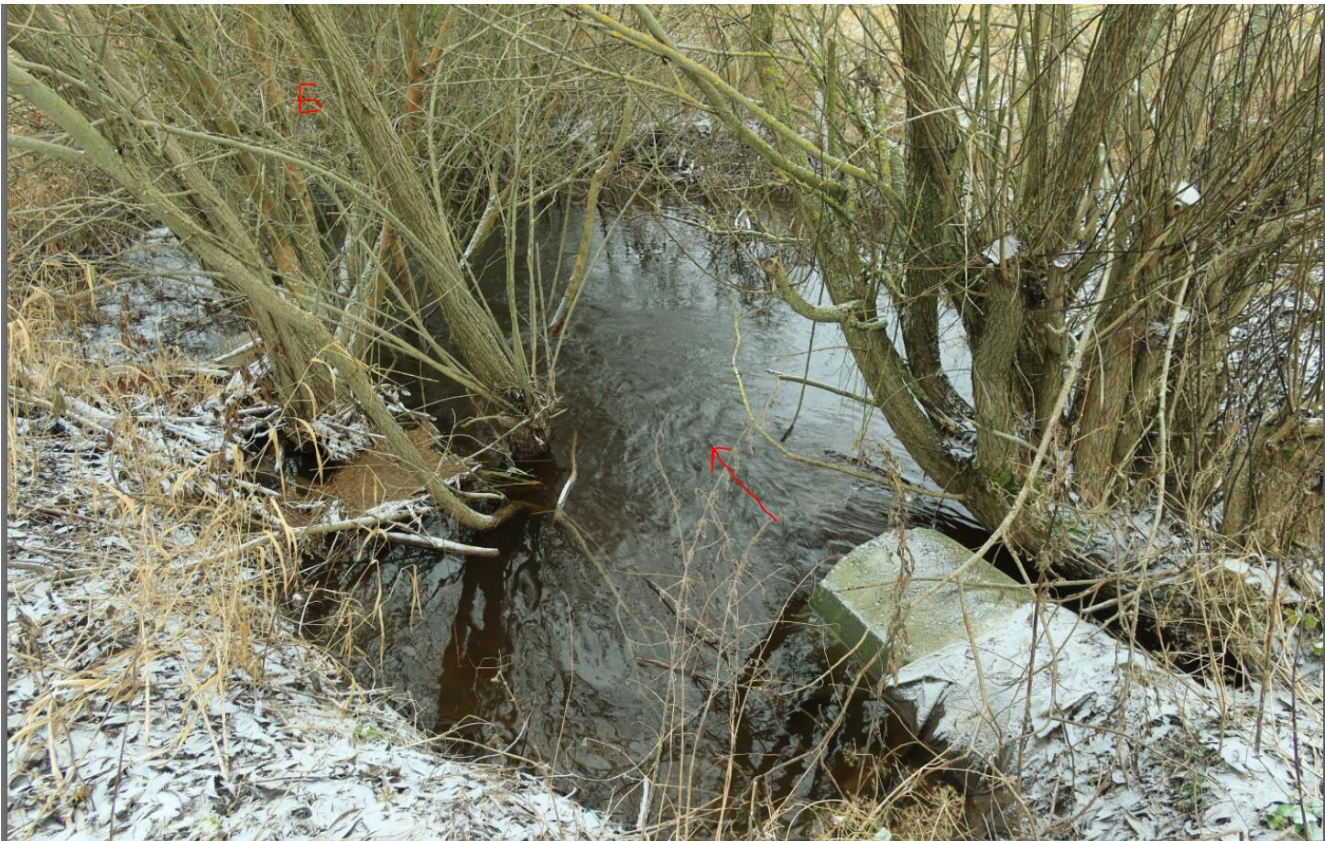
129. Koht, kus Kabala peakraav hargneb Rõpu jõest. Vaatluse ajal tundus, et suurem osa vett voolas kagu poole mööda jõe sāngi. Truubil on olnud laudade ettepaneku ja vee ainult Kabala peakraavi suunamise võimalus. Kabala peakraavi lähe oli tarnu ja pilliroogu täis kasvanud, aga siiski voolas üsna ohtralt vett ka sinna:

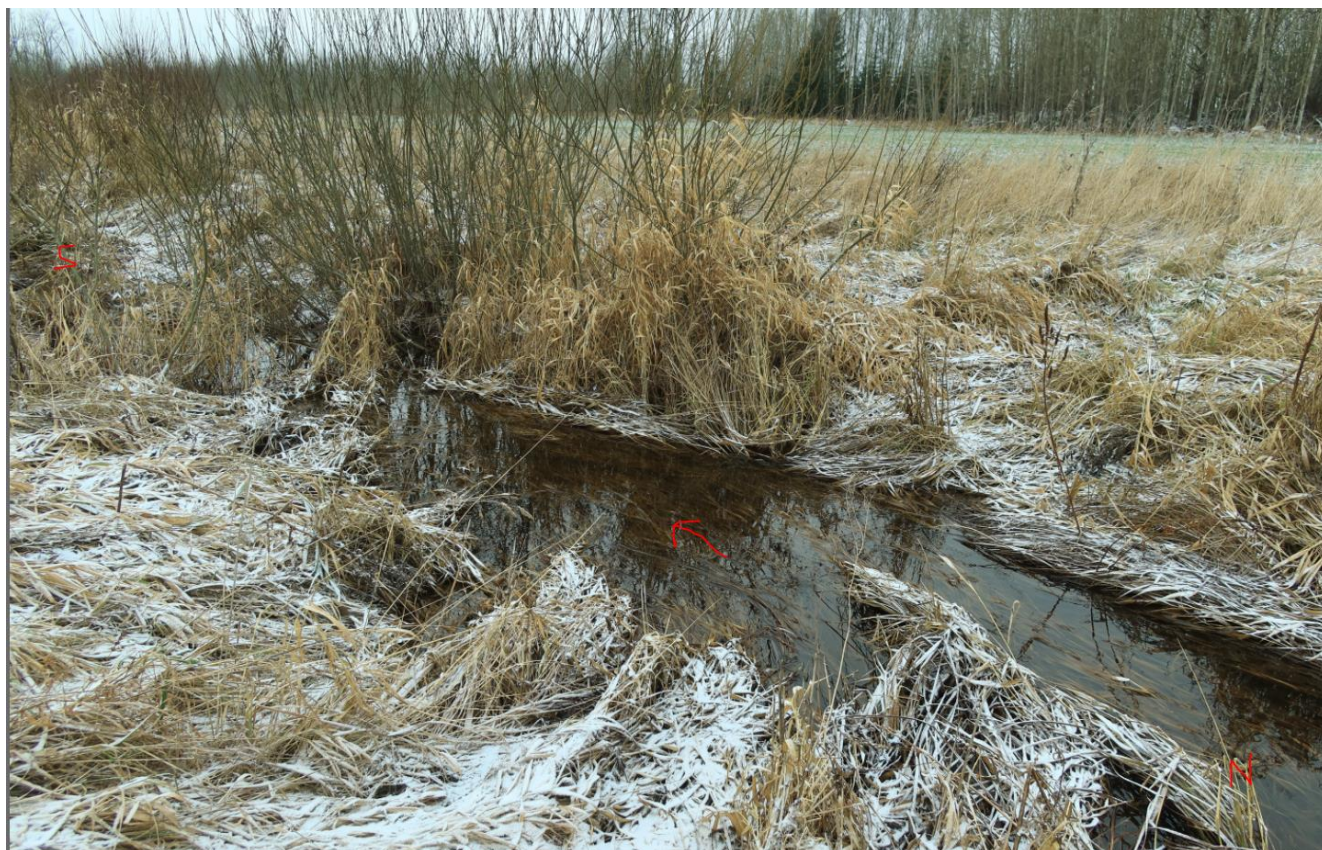
130. Kabala peakraavis vesi voolas. Tundus madal, kuna oli päideroogu täis, aga tegelikult oli vett ikkagi üle kummiku:

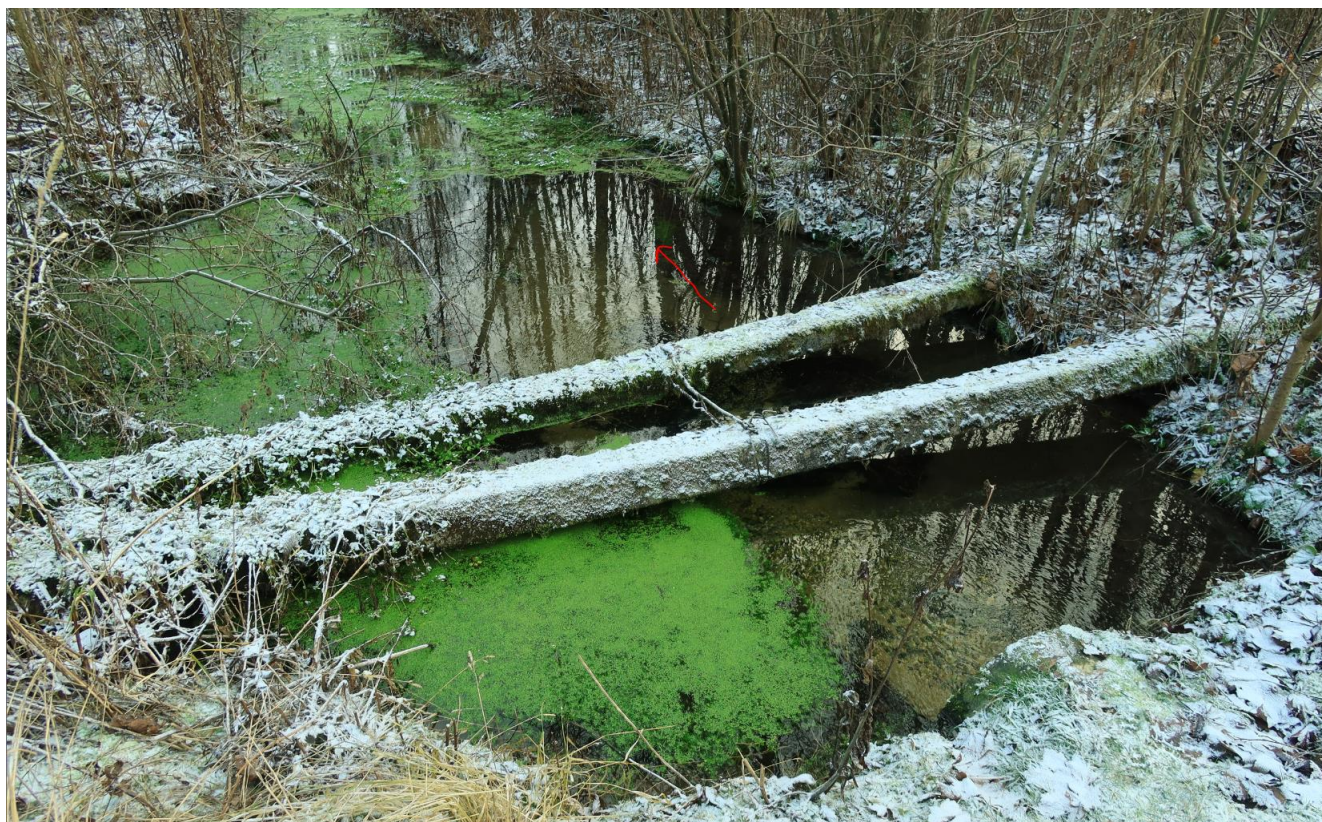
132. Punkti on ETAKis ja EELISes märgitud allikas VEE4709000. Siin on küll lohk kraavi põhjas, kus on kruus ja teokarbid, aga grifoone ega selget tõusvat veevoogu polnud. Kaks betoontala läheb sellest kohast üle. Võib-olla on kunagi olnud veevõtmise koht, aga vaatlusaegse veerohkuse juures ei julge kinnitada, et siin tegelikult allikas on. Ohtralt selget vett voolas lääne poolt läbi truubi:

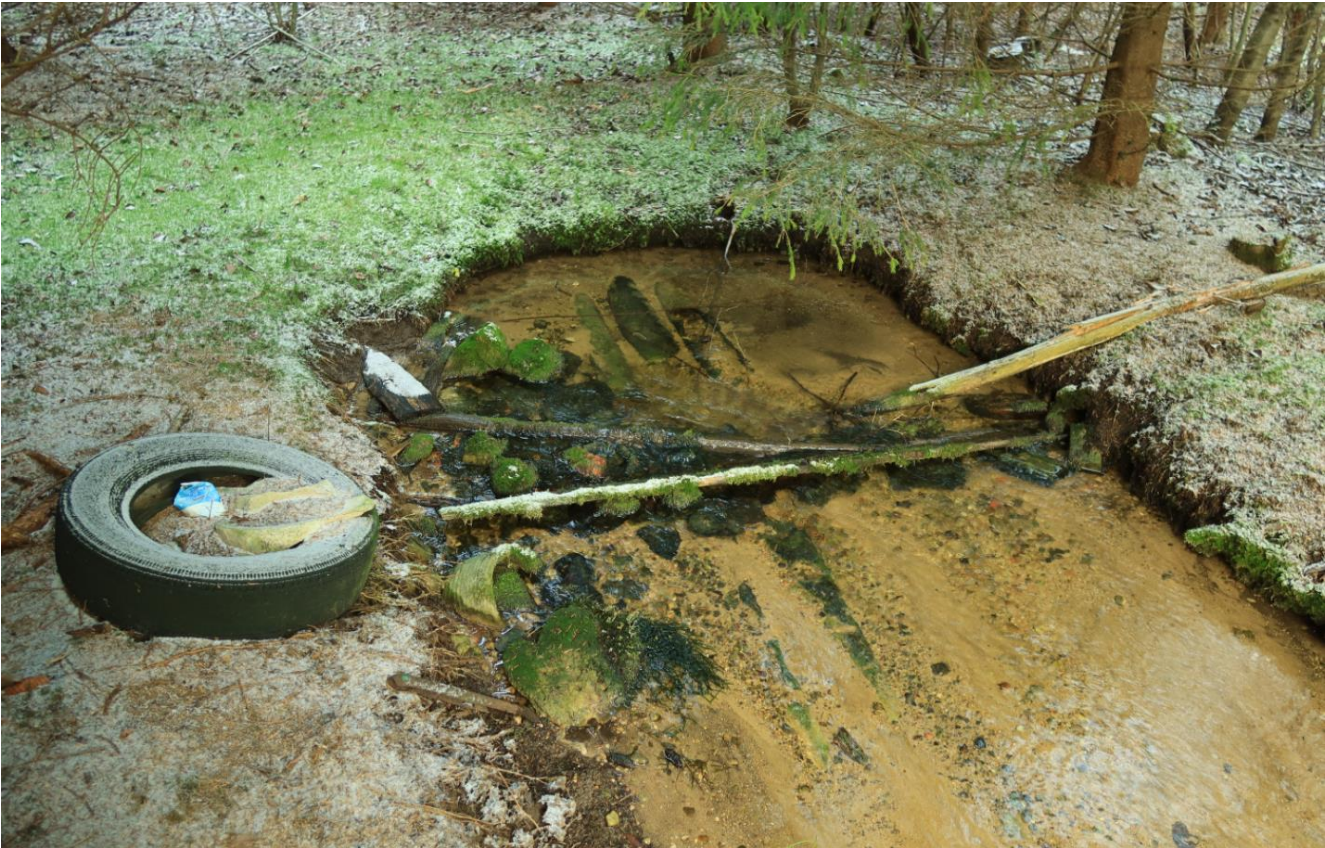
133. Kahemeetrise läbimõõduga madal lehter. Liiv ja kruus olid põhjas. Põhja poolt tulevad kolm toru. Nendest ja võib olla ka otse lehtri põhjast voolas välja üle kümne l/s vett. Ilmselt on tegemist kusagilt lääne poolt ümber juhitud allika või allikate veega. Algab oja, mis voolab kagu poole. Veesilmas olid mõned kivid ja lauad, ilmselt kunagi kasutati neid vee võtmiseks. Ümber veesilma on tihe kuusetukk. SEC oli  $681 \mu\text{S}/\text{cm}$ , temp  $7,6^\circ\text{C}$  ja pH 7,7:

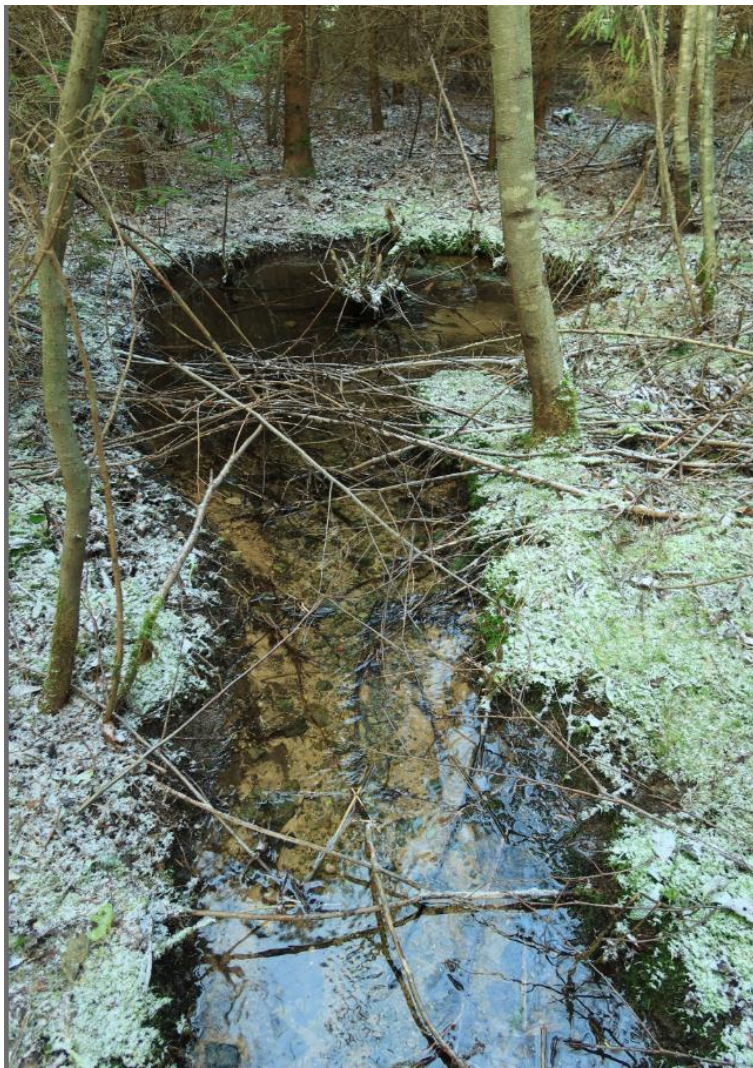
134. Pooleteisemeetrise läbimõõduga ümar veesilm. Põhjas oli liiv ja detriit. Põhjaservas on toru, millest vesi välja voolas. Keskkel on kasvanud põõsas, aga see on ära lõigatud. Algab kruusapõhjaline ojake, mis suubub punktis 133 algavasse ojja. Vooluhulk oli mitu korda väiksem kui kõrval oleval veesilmal:

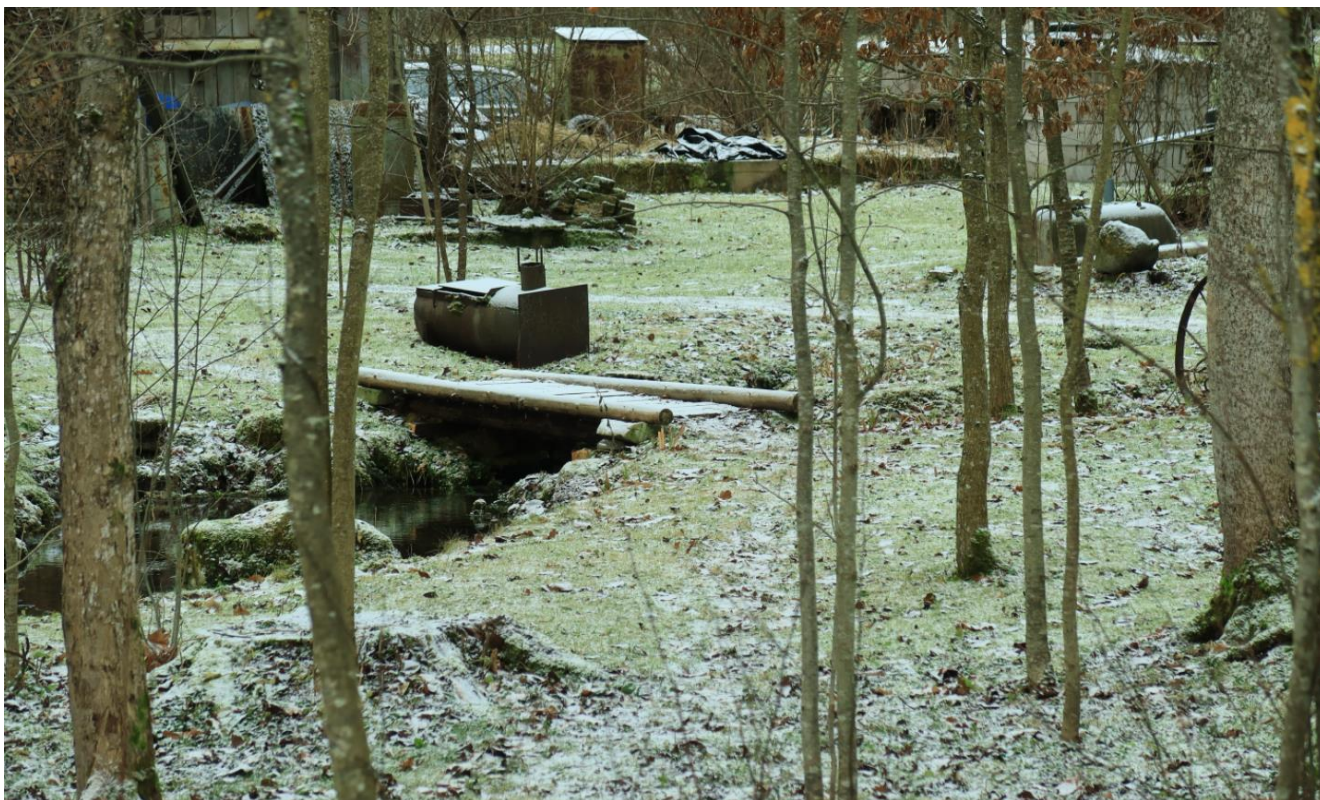
136. Eramu tarbehoovis allikas, mis on ilmselt ürglooduse raamatus kirjeldatud Koksvere Kooliallikas. Vahetult allika juurde ei saanud, sest inimesi hoovis polnud, kuid näha oli, kuidas kivide vahelt vesi voolas:

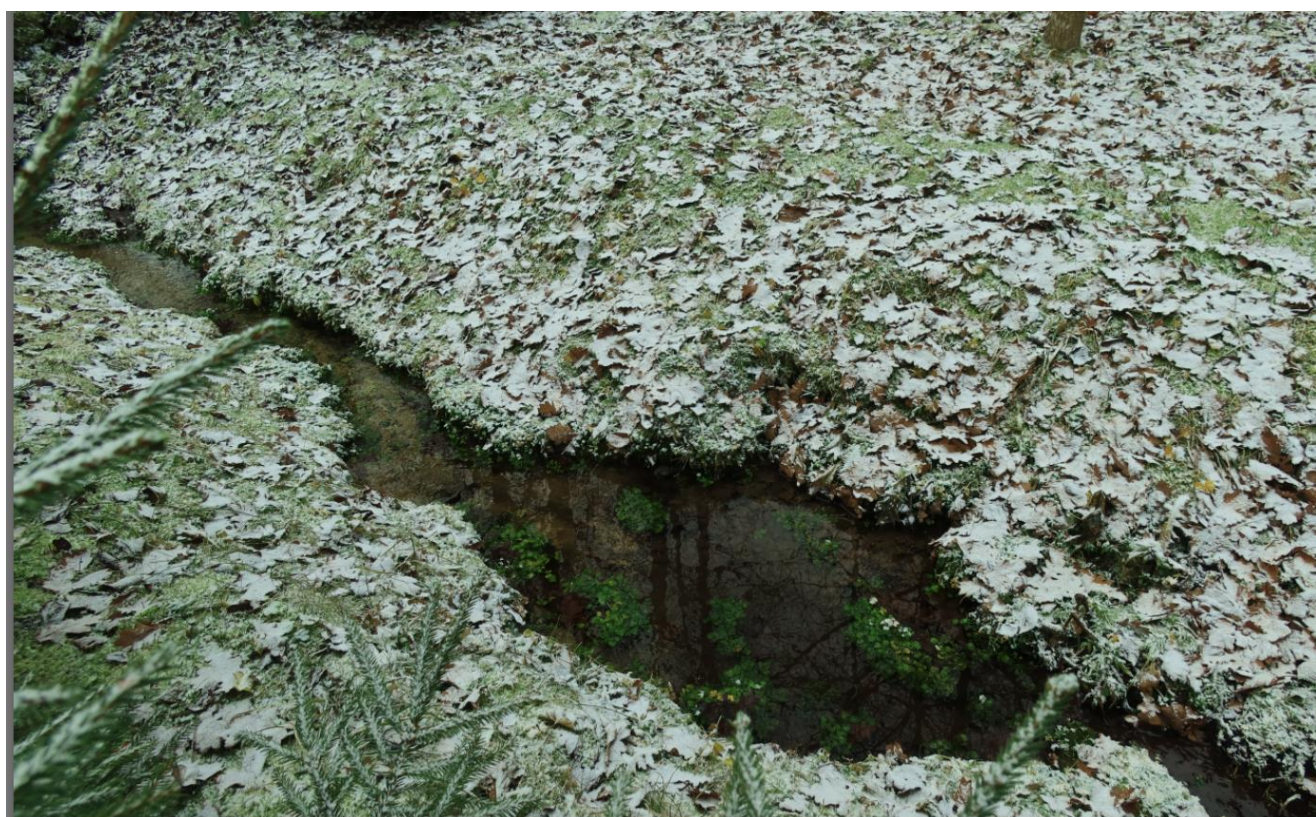
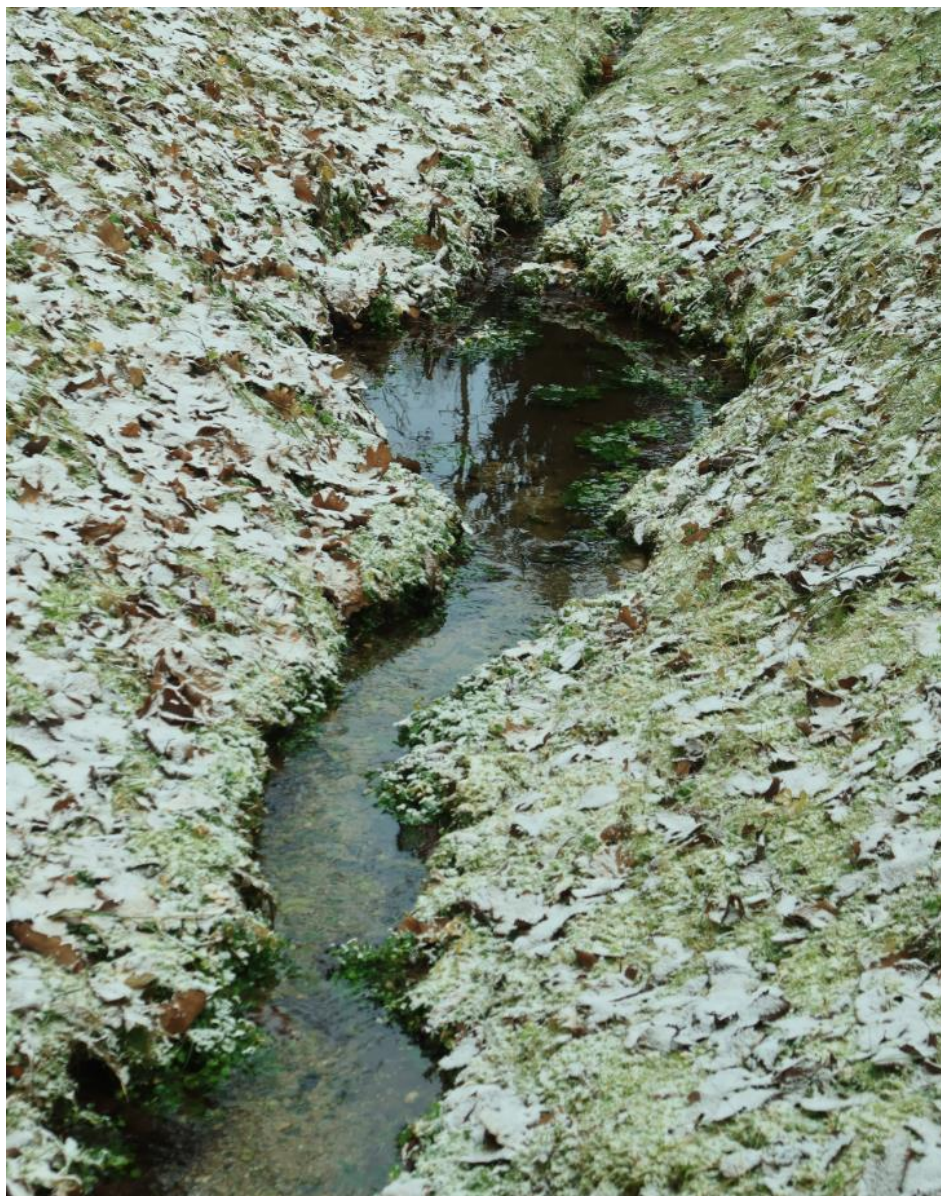
137. Tõusuallikas. Kraavis meetrise läbimõõduga veesilm. Jürililled kasvasid sees. Vesi tõusis veesilma põhjast väikestest gifoonidest üles. Veesilma põhjas olid lehed ja detriit. Allikast algas selgeveeline nire. Ülesvoolu oli kraavi põhjas vaid õhuke kiht seisvat vett:

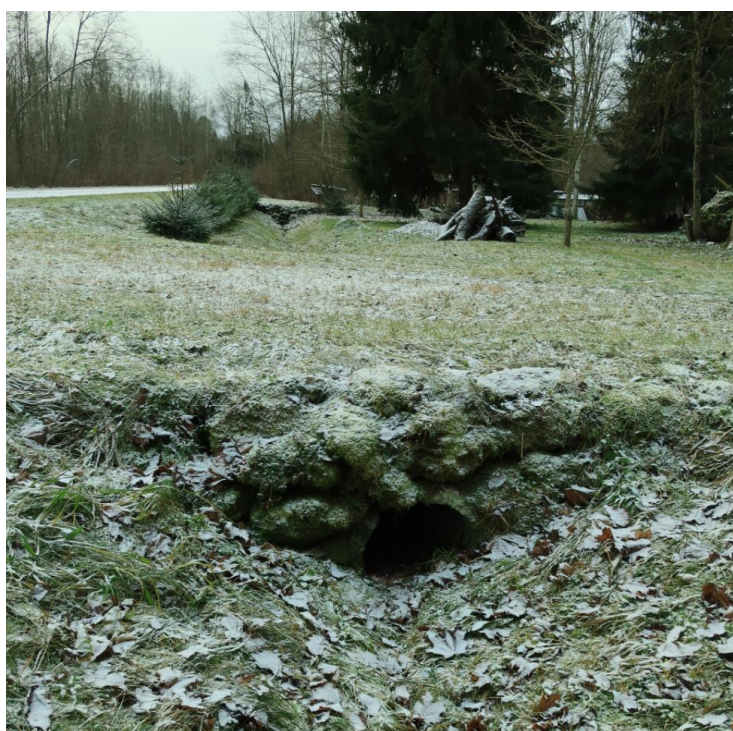
138. Kraav oli täiesti kuiv:

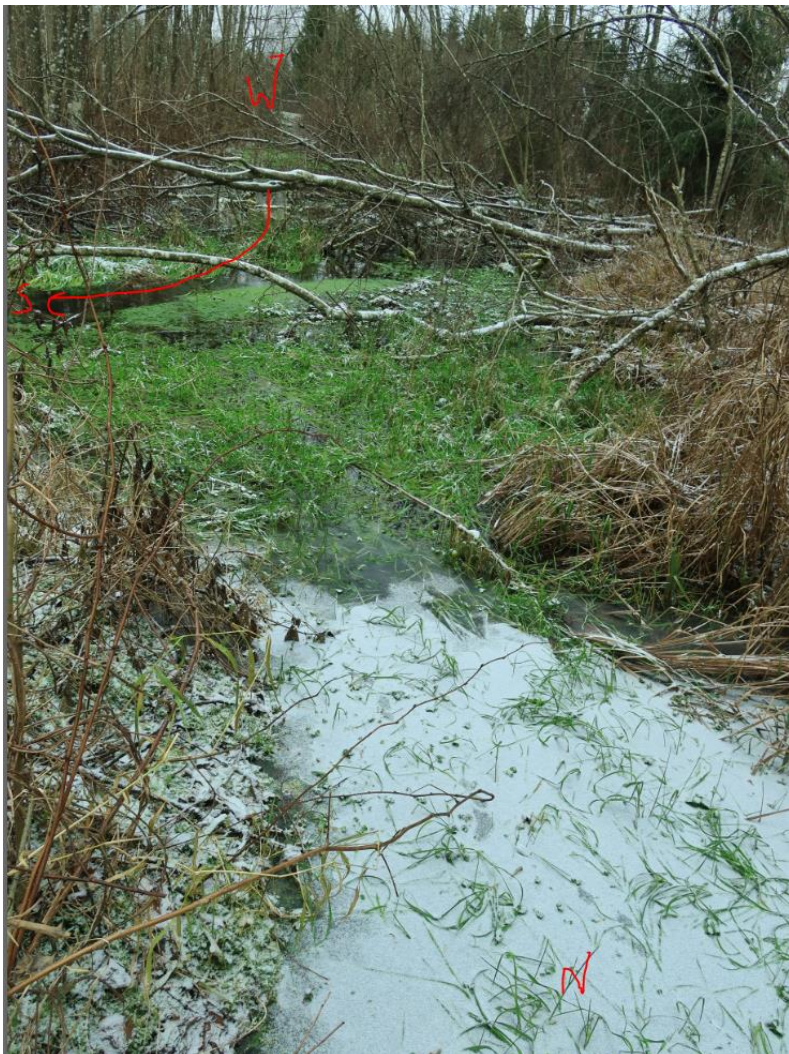
140. Allikatest tulev vesi pööras tee alt truubist lõuna poole ja ida poole ei voolanud:

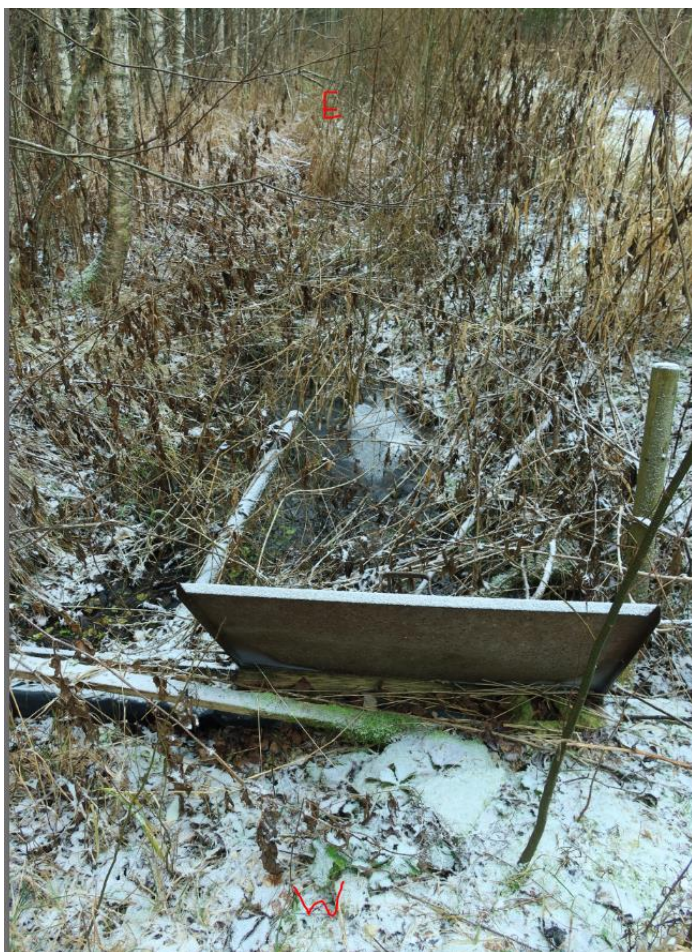
141. Iseenesest jätkub kraav ka ida poole, aga siin oli jää peal ja taimed sees.
142. Kraavil on inimtekkeline, käepärastest vahenditest tehtud katkestus, mille eesmärk on ilmselt suunata kogu allikavesi punkti 140. Katkestusest vesi läbi ei voolanud, kuigi sellest ida pool oli kraavi põhjas ka seisev vesi:
