## Maarikoja (VEE1082000) kesk- ja ülemjooksu vaatlus

Vaatluse aeg 18.05.25. Vaatleja Marko Vainu

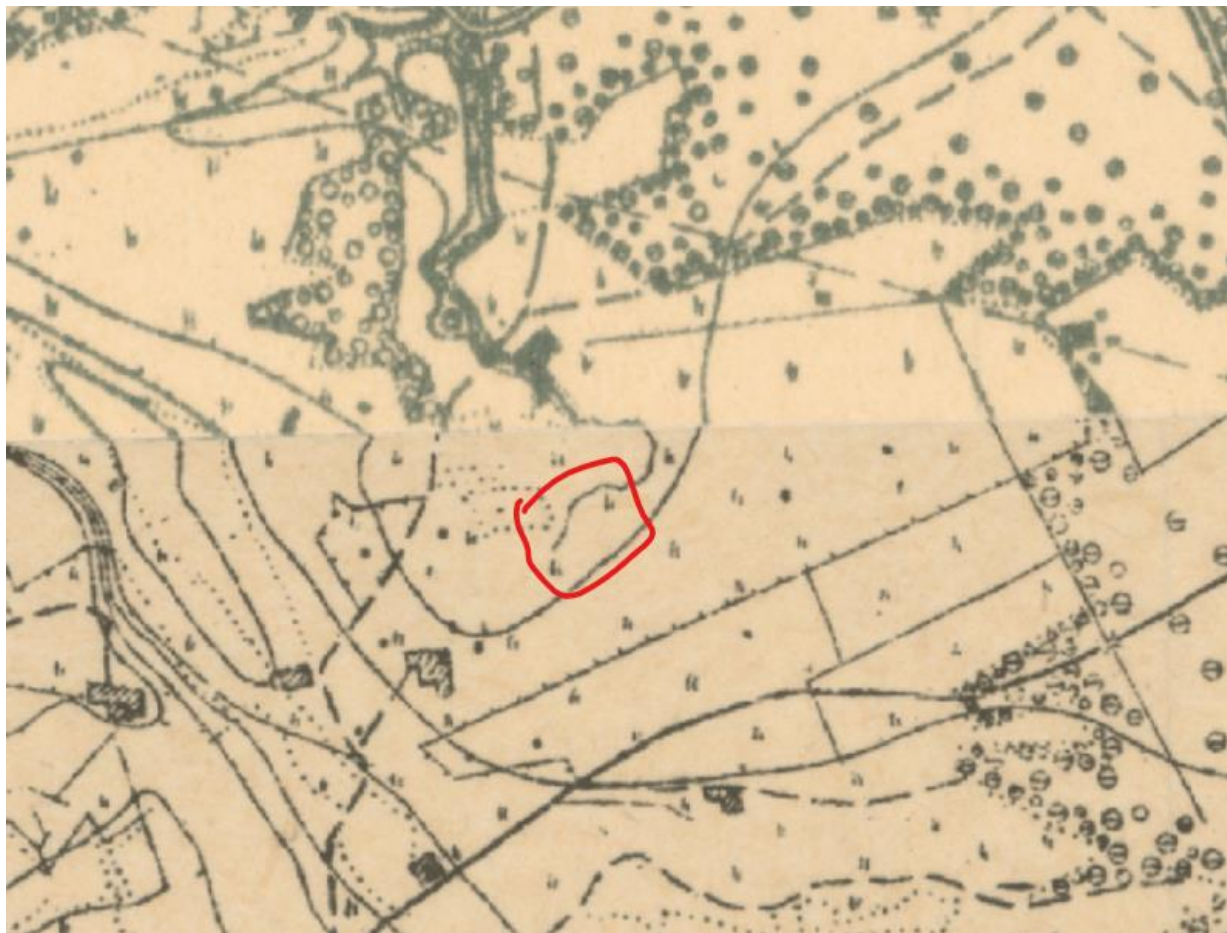
Verstasel kaardil on kujutatud oja lähet peaaegu vaatluspunktis 15:

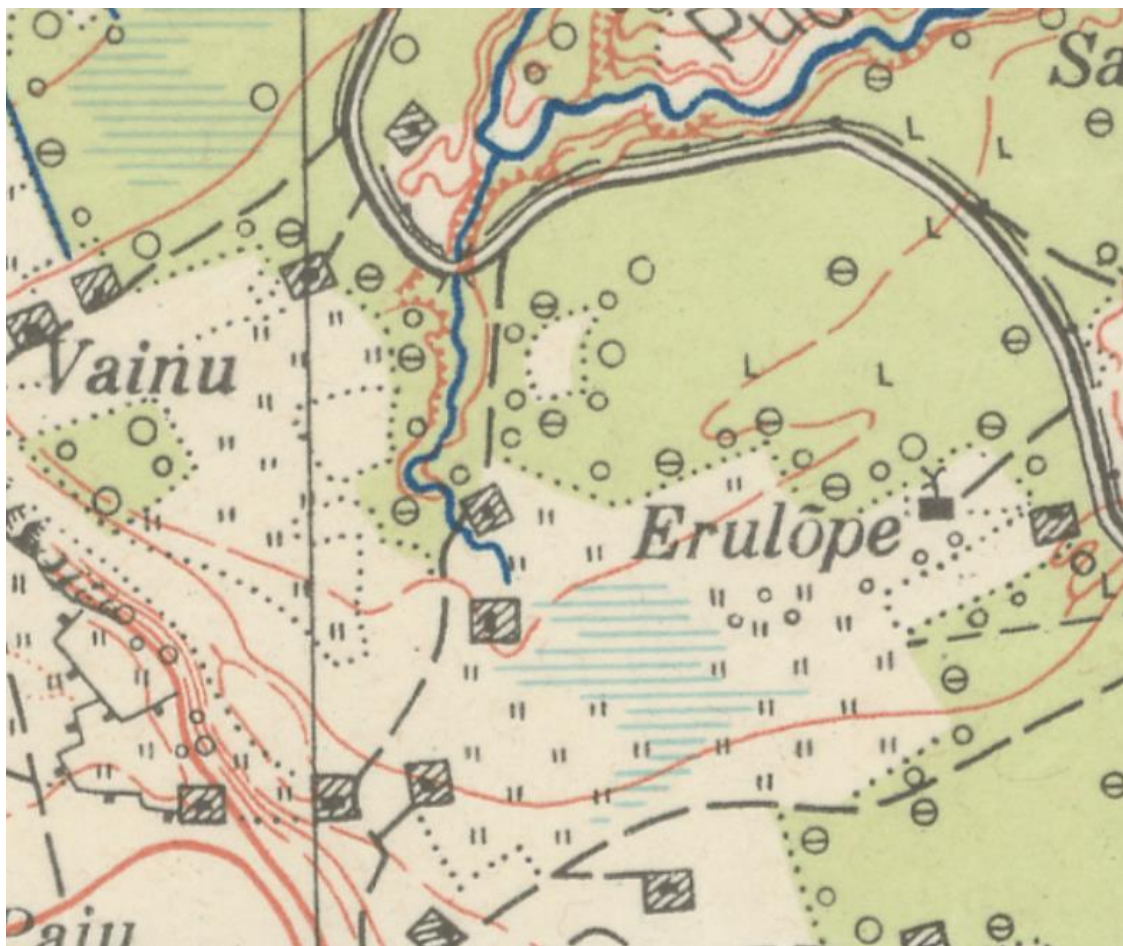
EV 1:50 000 kaardil on lähe umbes vaatluspunktis 8:

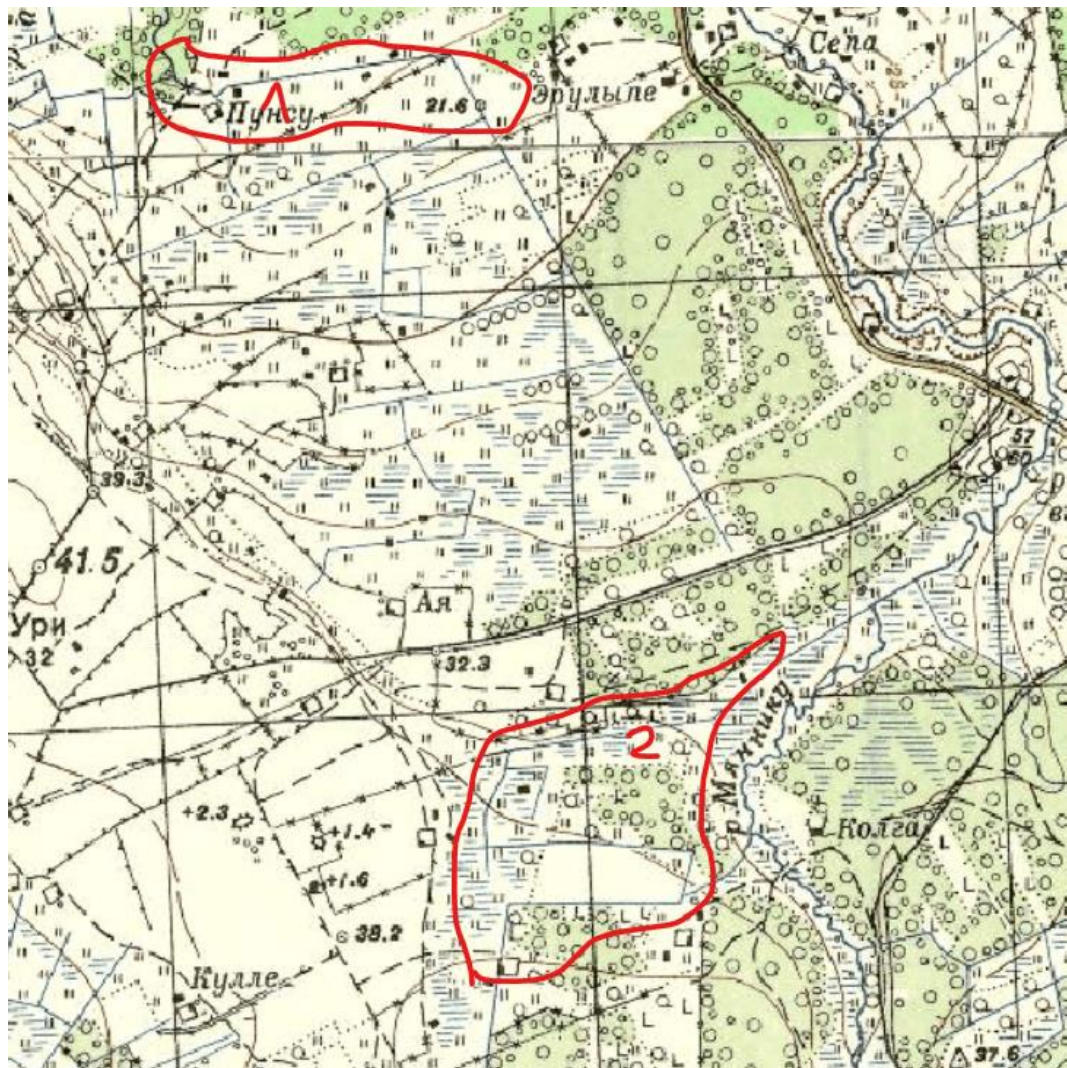
NL 1:25 000 kaardil 1948. aastast on oja looduslikku sängi kujutatud sarnaselt, kuid pikema loodusliku sängi suubuva teljena on kujutatud punkti 6 läbivat kraavi (1). Praeguse Maarikoja lõunapoolsete osade vesi on kujutatud voolama hoopis ida poole Kolga jõkke (2) ning Uuri-Kolga tee alla pole märgitud truupigi:

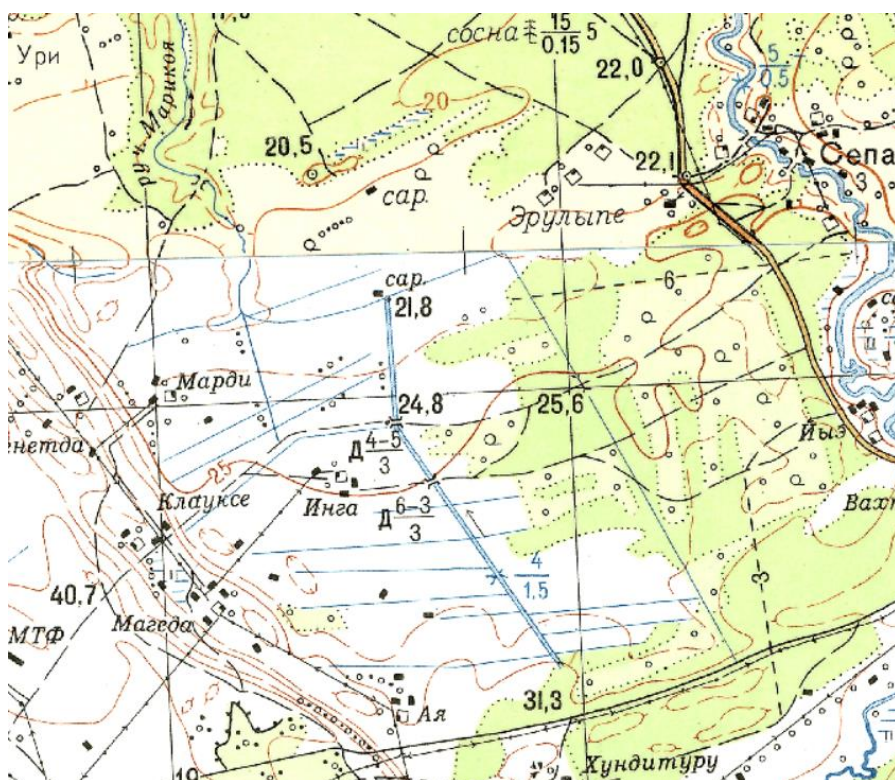
Ka veel NL 1:25 000 kaardil 1965. aastast pole Uuri-Kolga tee all olevat truupi:

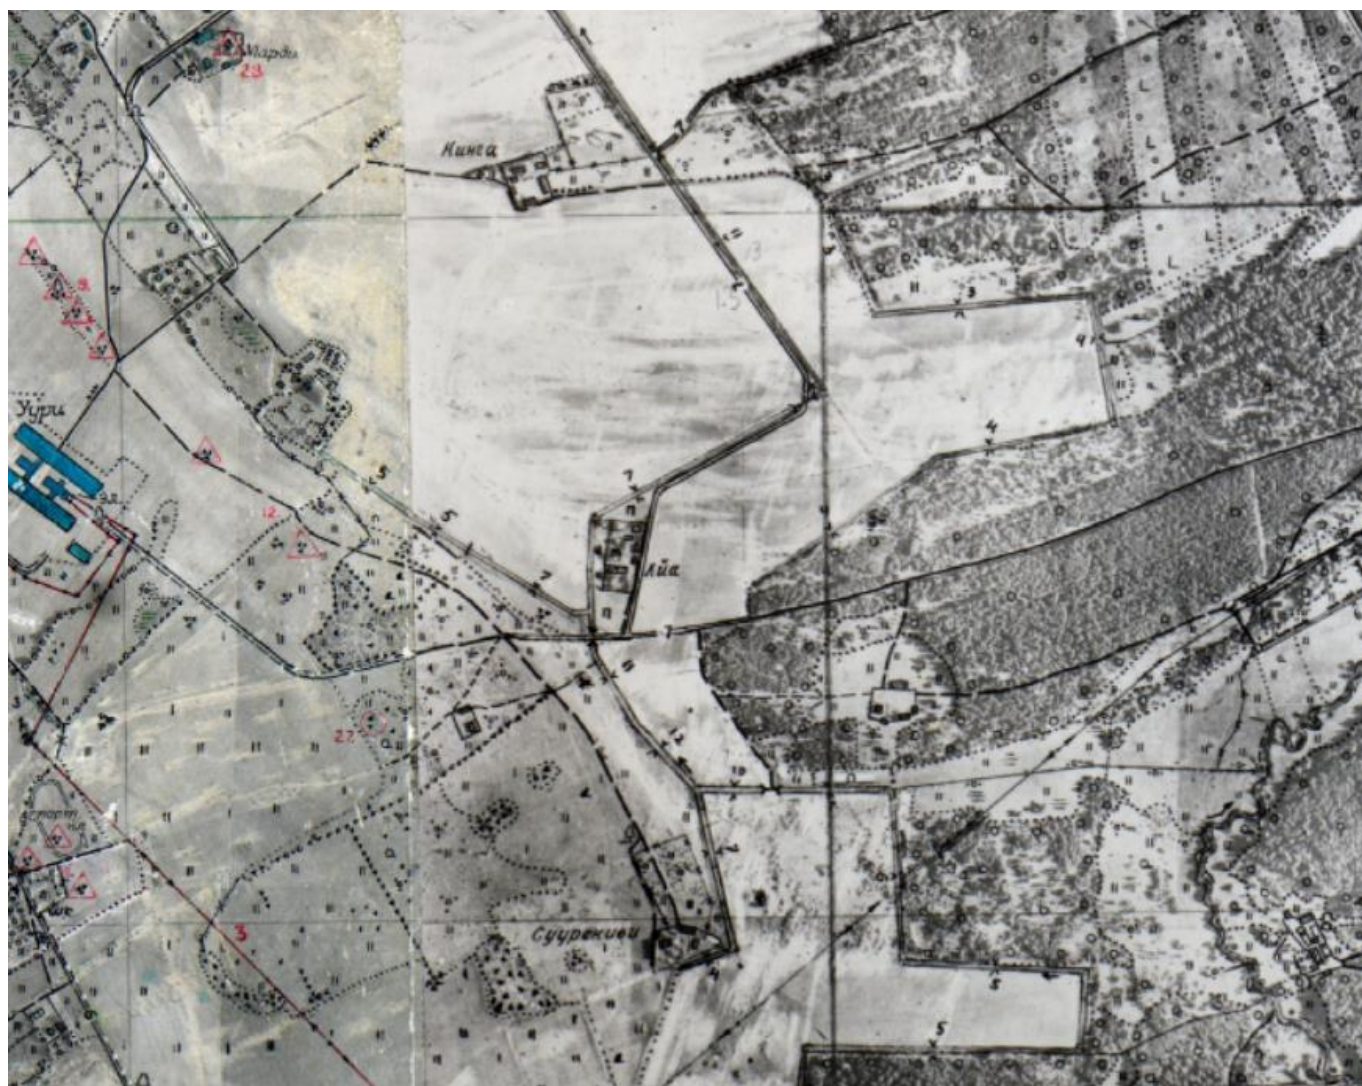
Esimest korda on seda kujutatud 1971. aasta fotoplaanil (tõenäoliselt pärineb plaan küll hilisemast ajast, sest 1974. aasta ortofotol kraavi veel pole):

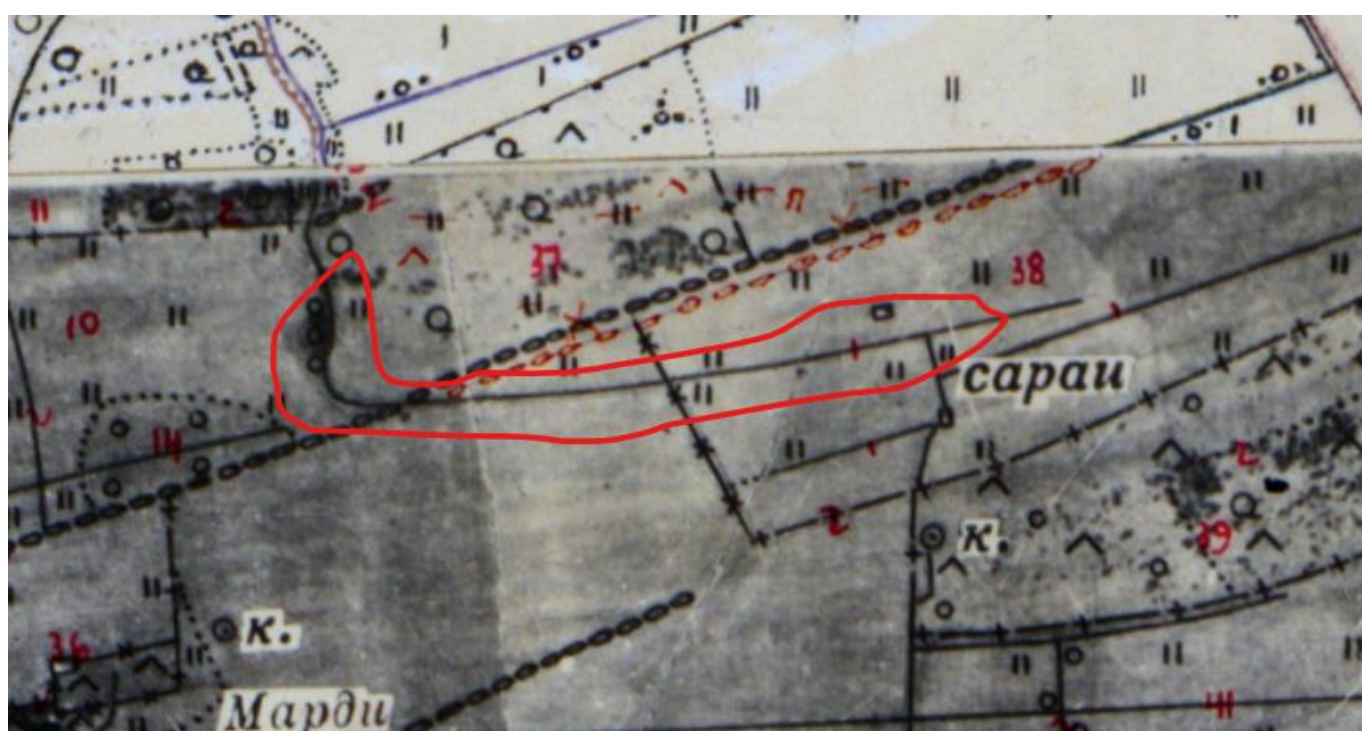
Maarikoja loodusliku sängi alguse reljeefiga klappib kõige paremini 1953. aasta fotoplaan, kus on oja ülemjooksu enne sälkorgu sisenemist kujutatud tulevat ida poolt, aga sälkorust mitte väga kaugelt:

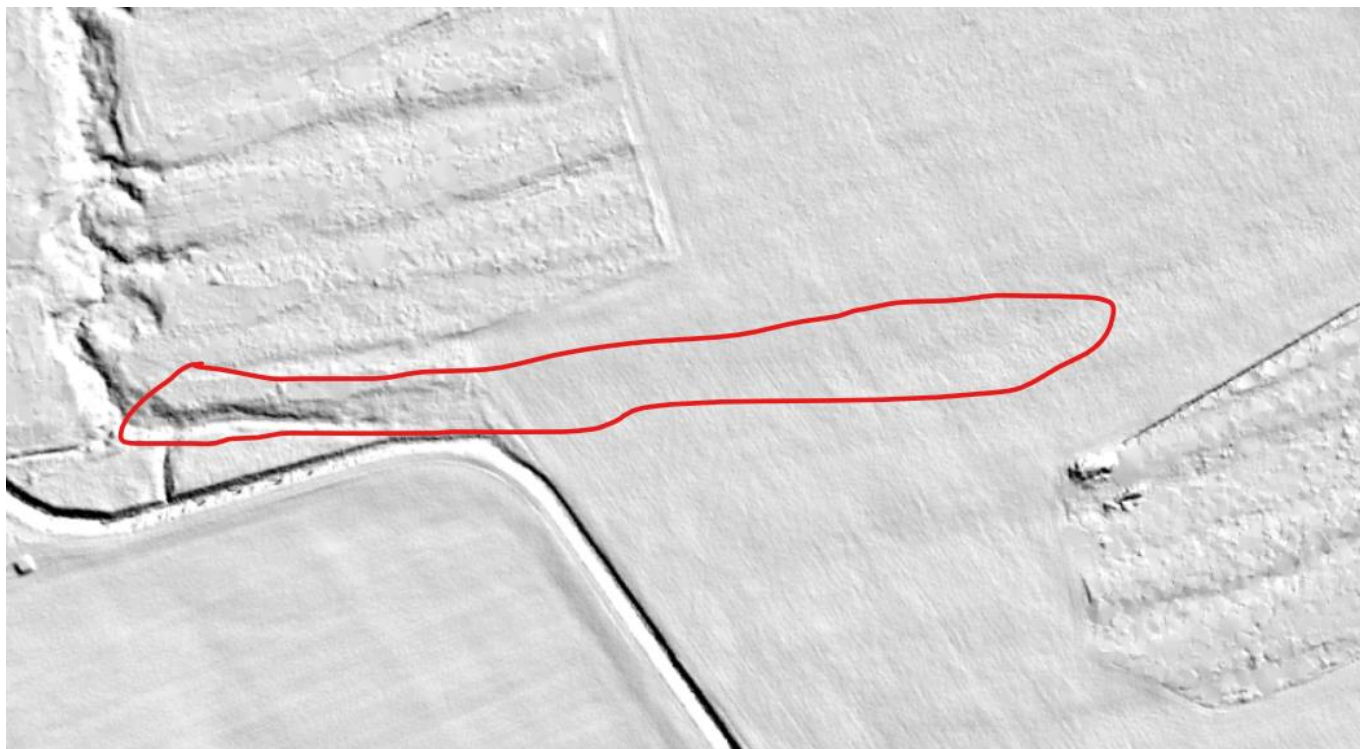
Tänapäevase reljefivarjutuse taustal on see umbes siin:

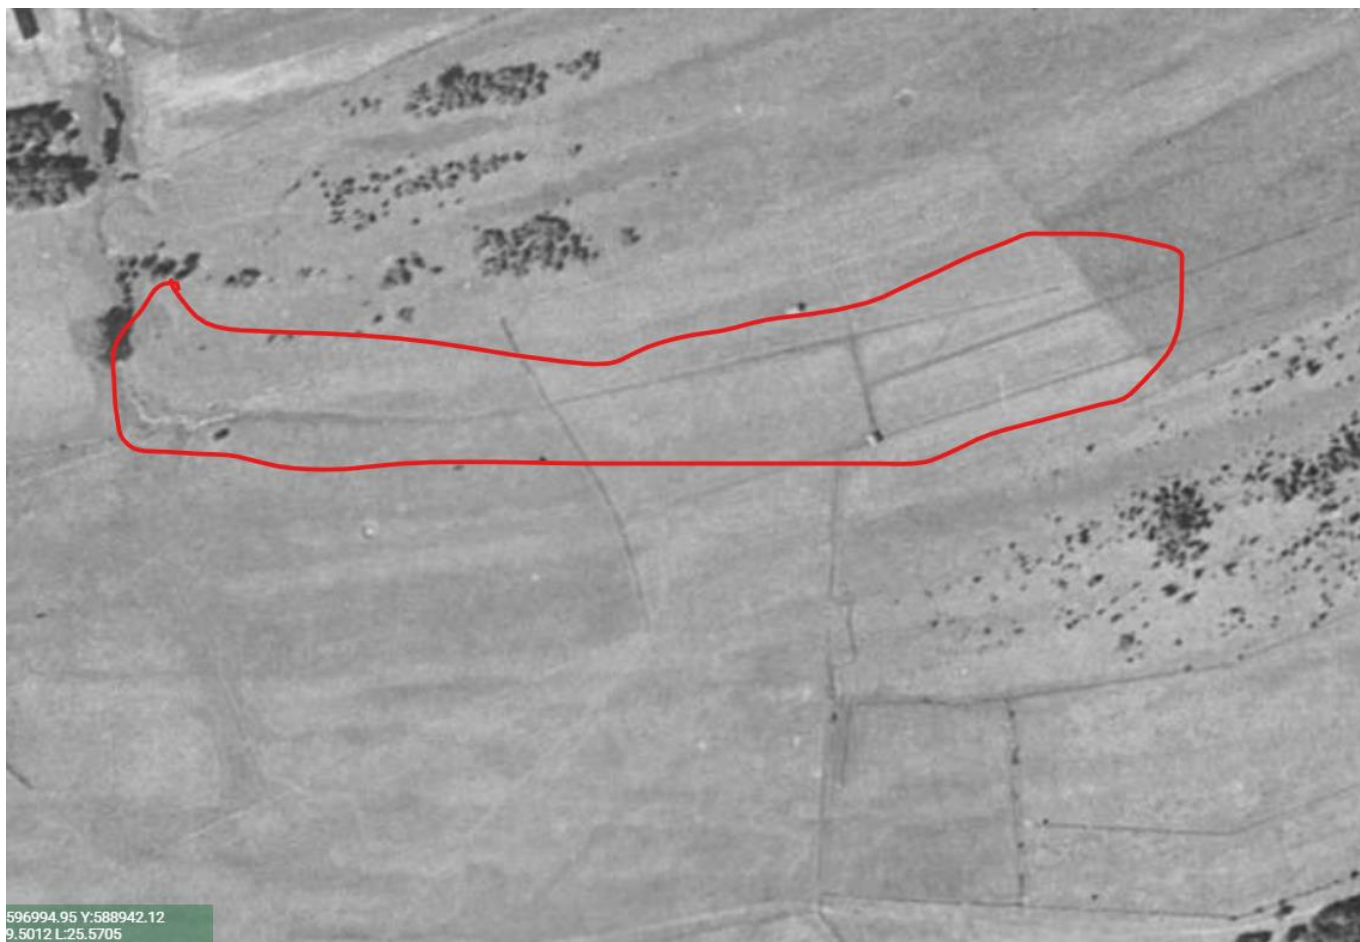
Sama suunda on selgelt näha 1951. aasta ortofotol:

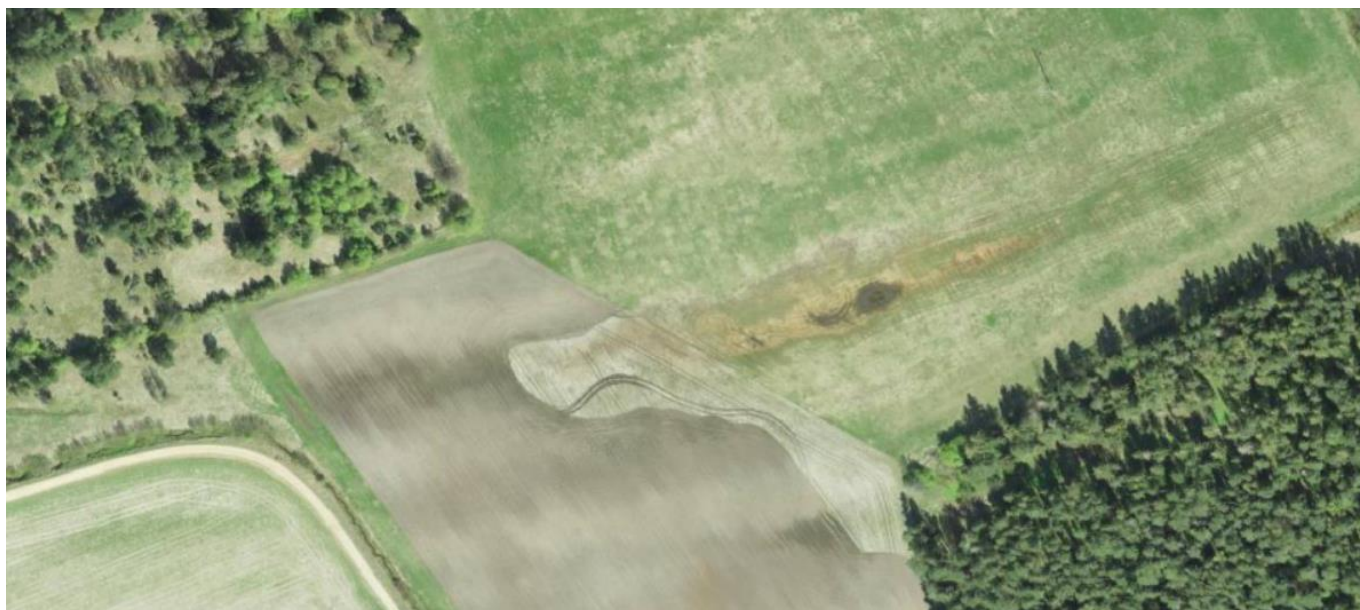
Tänapäevastel ortofotodel on samal alal selgelt eristatav kevadeti niiske, Maarikoja loodusliku sängi poole kulgev piklik lohk:

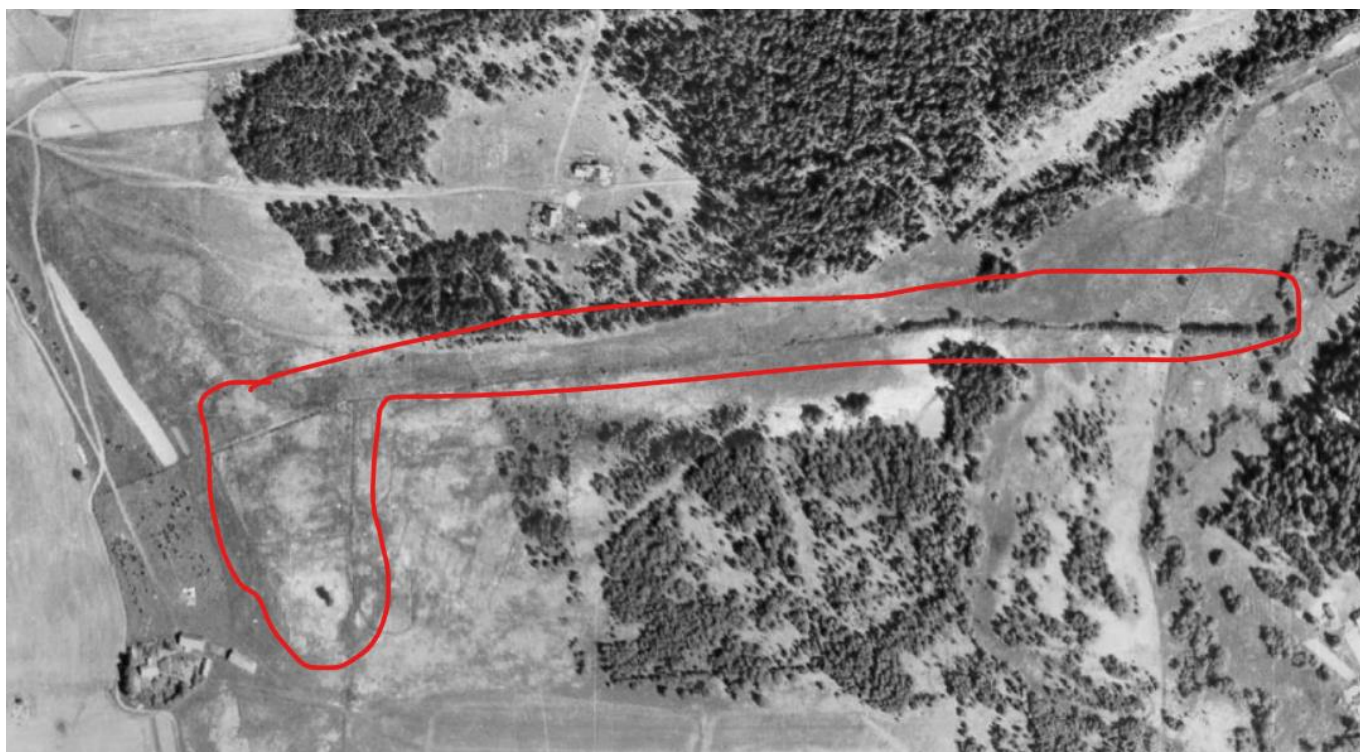
Uuri-Kolga teest lõuna pool on aga veel 1974. aasta ortofotol selgelt näha, et vesi oli suunatud mööda idasse kulgevat kraavi Kolga jõkke, mitte põhja poole:

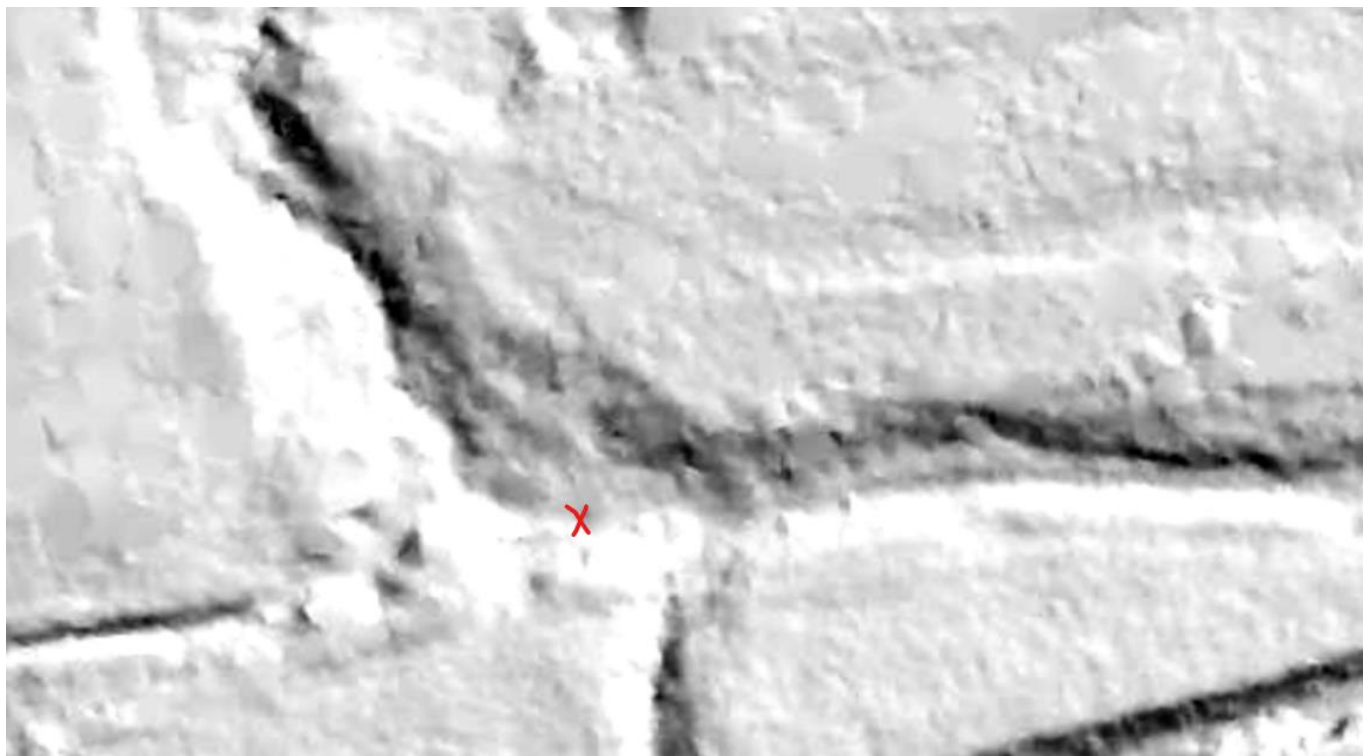
**Järeldused:** Ajalooliste andmete põhjal võib järeldada, et suurem osa praegusest Maarikojana arvel olevast teljest on maaparanduse käigus kaevatud ning oja looduslik telg kulges läbi vaatluspunktide 7 kuni 13. Selles harus voolab ka tänapäeval vett, mistõttu oleks asjakohane nimetada Maarikoja ülemjooksuks see, ning võtta punkti 3 lääne poolt suubuv haru veerohkuse tõttu arvele uue kraavina. Maarikoja lähte määratlemine on aga keeruline, kuna algupärase sängi ülemjooks on tõenäoliselt selle sama maaparanduskraavi tõttu veevaene ning esmalt muutub säng lihtsalt niiskeks, siis tekib selle põhja seisvast veest õhuke veekelme ning teatud hetkel hakkab vesi nirisema. Vee nirisema hakkamise koht muutub tõenäoliselt sõltuvalt aastajast. Vaatluse ajal algas vesi vaatluspunktist 10, kuid sängi põhi oli niiske alates punktist 12. Sobiva lähtekoha täpsustamiseks oleks kasulik veel üks kevadine vaatlus praegusest varasemal ajal. Eialgu võib aga oja lähteks lugeda **vaatluspunkti 12**:
