Rimmi (Reinu) oja (VEE1154845) ja Tõrduoja (VEE1154820) vaatlus

Vaatluse aeg 14.07.24. Vaatleja Marko Vainu

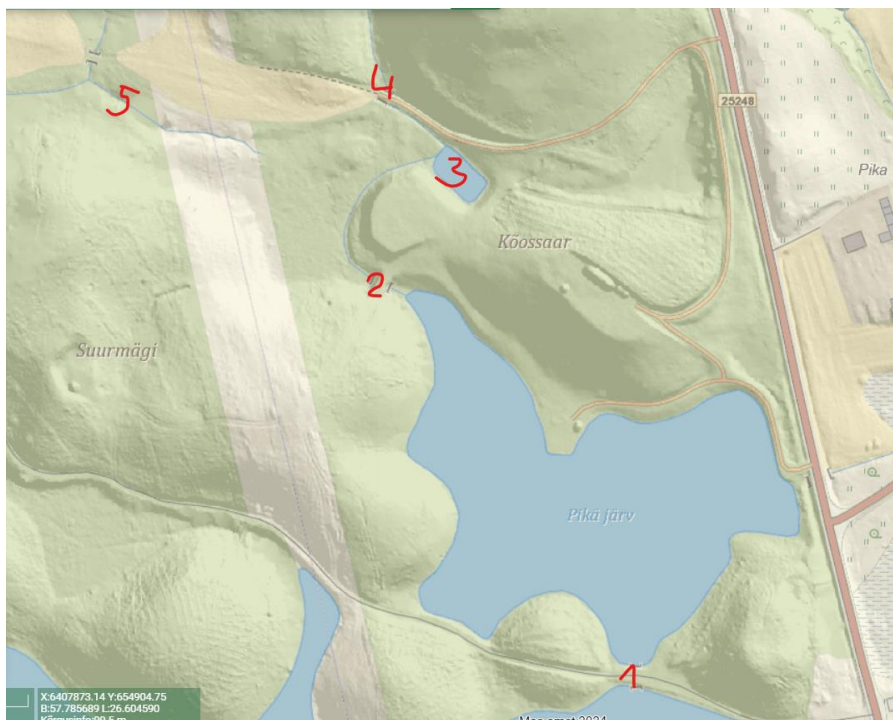
Rimmi oja on EELISes staatuses „menetluses“ ning sellega on seotud Rimmi, Rimmi_1 ja Rimmivasila paisud, kuid oja ruumikuju on ebaselge. Evar Saar on oja sobivamaks nimeks pakkunud Reinu oja. Alamjooksul kattub menetluses oleva Rimmi oja ruumikuju samuti menetluses oleva Tõrduoja ruumikujuga.
