## Raikküla oja (VEE1110700) ja Ahtama jõe (VEE1111500) ülemjooksude vaatlus

Vaatluse aeg 30.03.25 ja 11.06.25. Vaatleja Marko Vainu

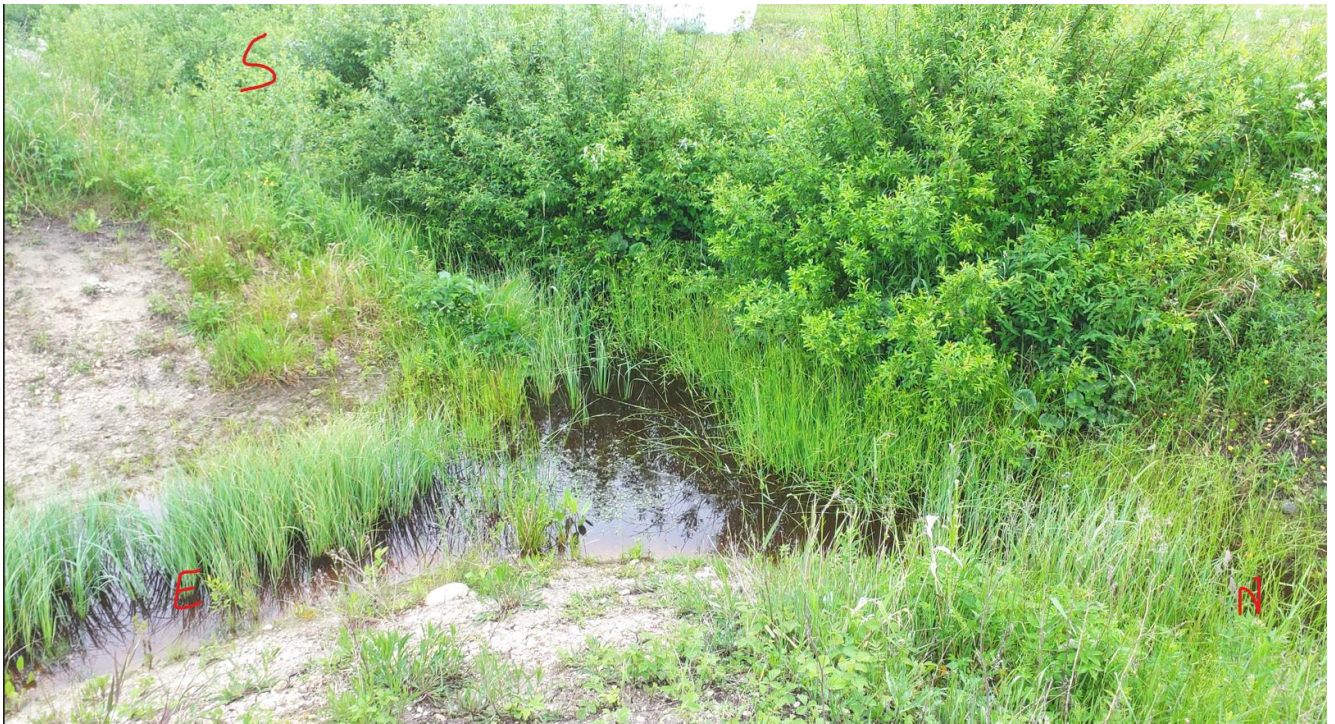
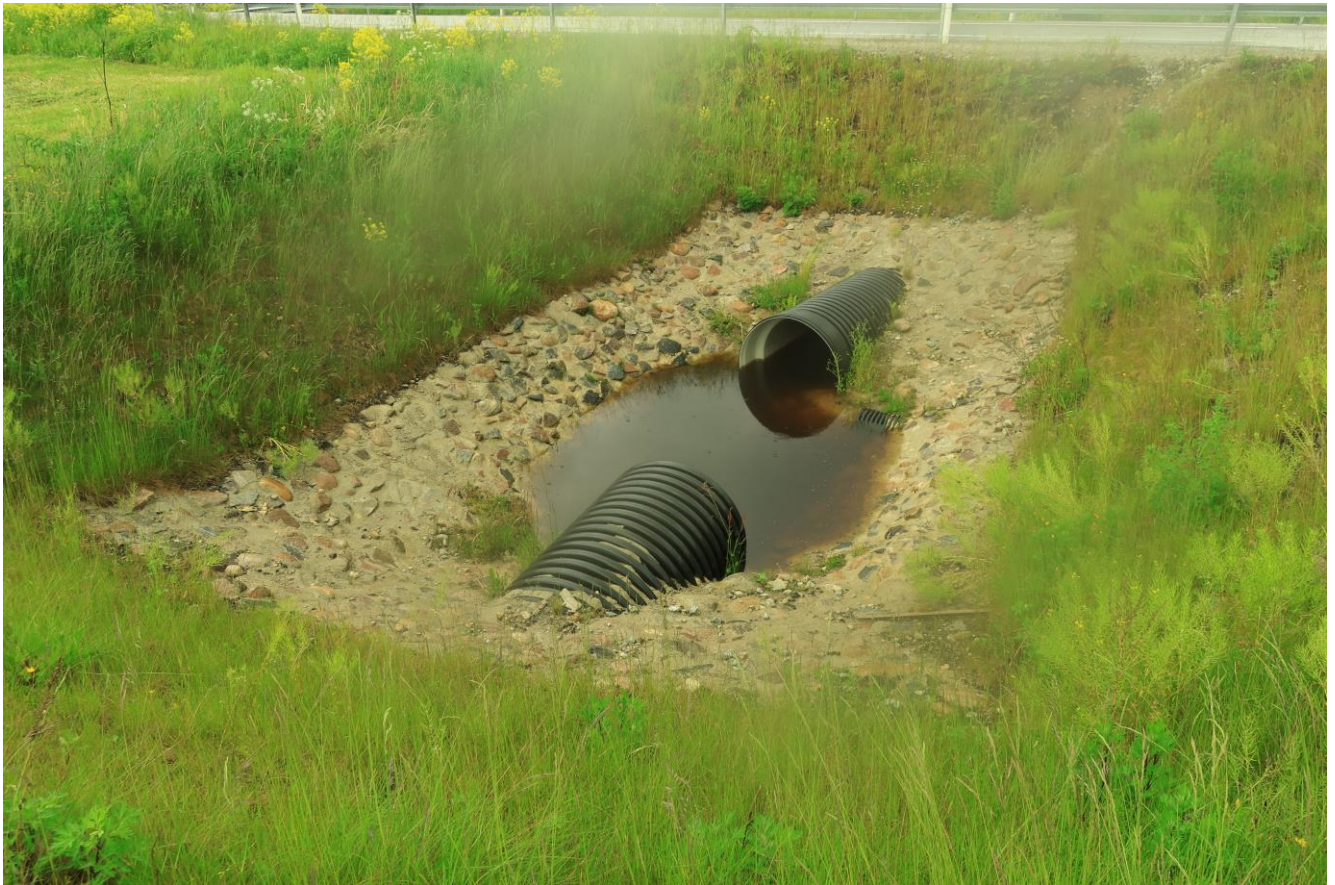
1. Rail Balticu viadukti pealt tuleva tee all on uus truup ja selle kõrval oleva väiksema umbtee all veel üks. Vesi oli sees, aga truupides ei voolanud vesi kummalgi vaatluskorral kummaski suunas. Vesi oli ka idast tulevas kraavis, aga seal ka seisis mõlemal korral:

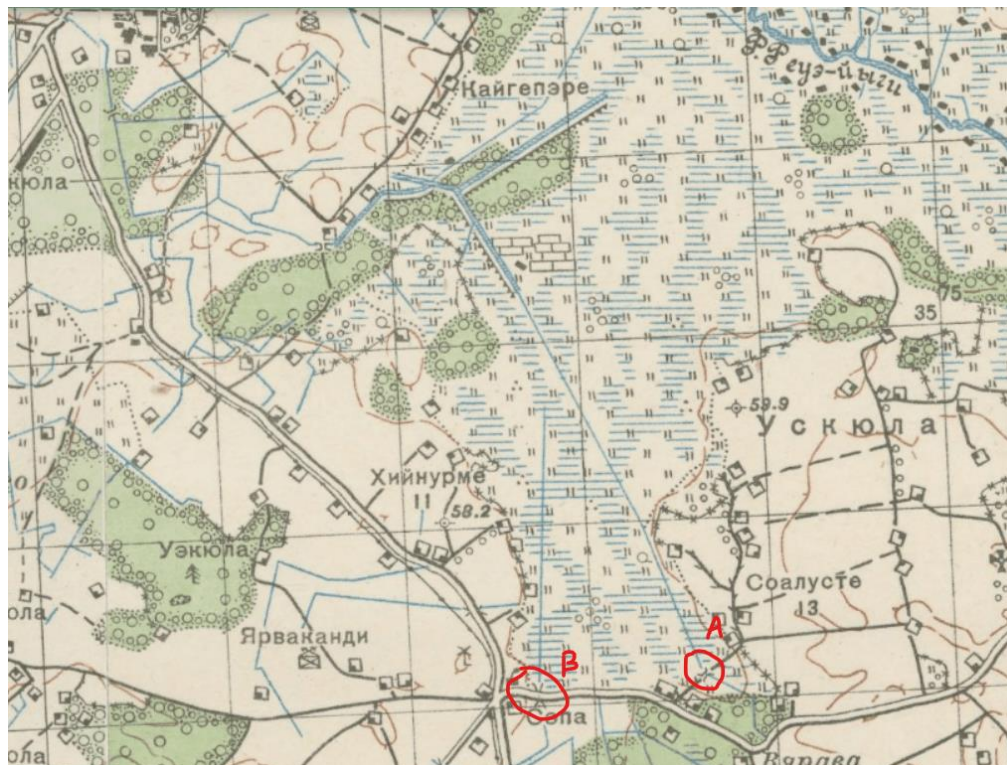
1939. aasta 1:50 000 kaardil on kujutatud praeguse Raikküla telje asukohas sidusat vooluveekogu kuni Kaigepereni. Sealt kulgeb kraav lõuna poole läbi Kaigepere raba, mitte mööda tänapäevast telge. Kraav algab Värava talu juures, kus tänapäeval enam vooluveekogu pole. Kaardil on sellel teljel sild Värava talust põhja pool (A), aga mitte vahetult Värava talu juures. Kaardil on ka teine kraav, mis asub rohkem tänapäevase Raikküla oja telje asukohas. Selle telje peal on ka vaatluspunktis 1 olev sild, aga see telg tundub pigem suubuvat vaatluspunktis 9 olevasse kurisusse:

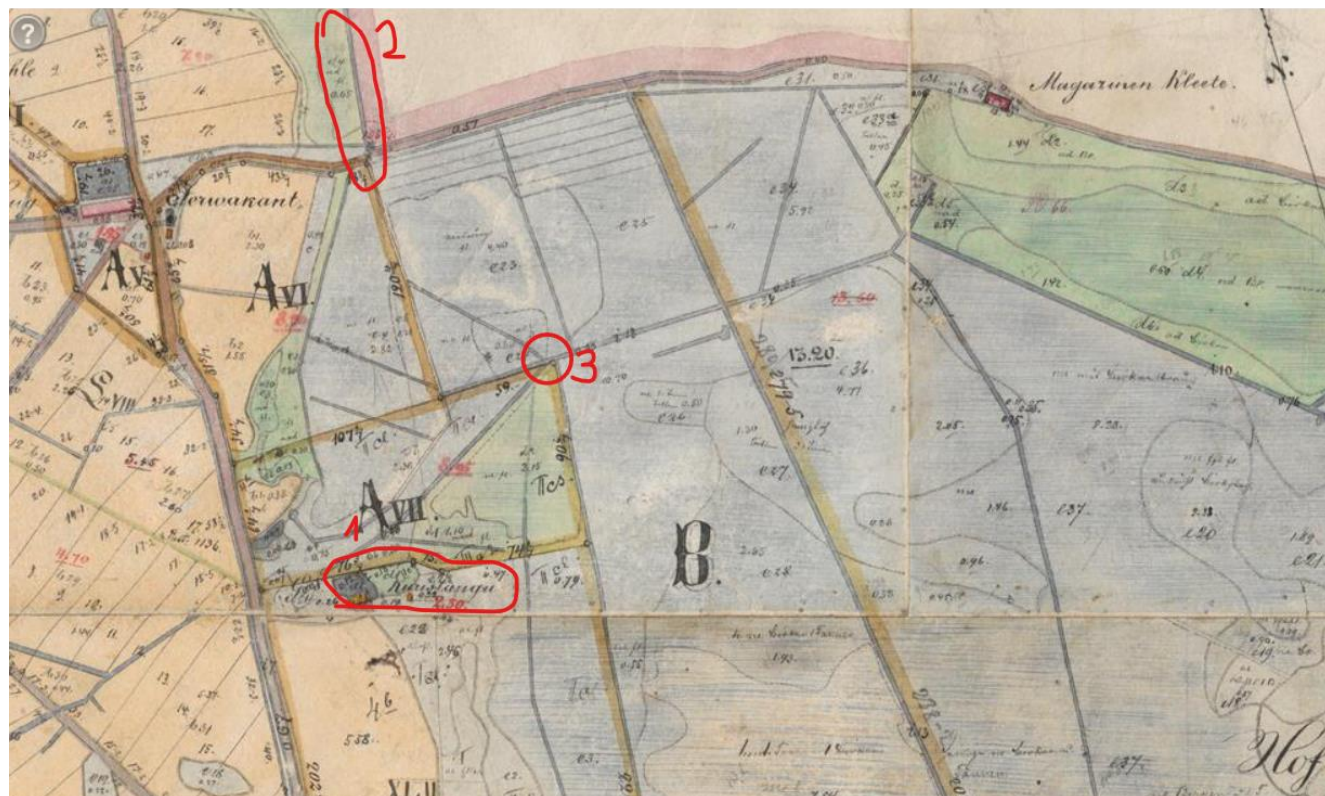
Mõiskaardil 19. sajandi teisest poolest (EAA.2072.4.37) on kujutatud täpselt samasugust omavahel ühendatud kraavivõrku, nagu tänapäeval. Peal on nii Kuristeaugu talu juures karsti suubuv haru (1), põhja poole mööda Raikküla oja telge kulgev kraav (2), kuia ka lõunasse Ahtama jõe poole viiv pöördekoht (3):

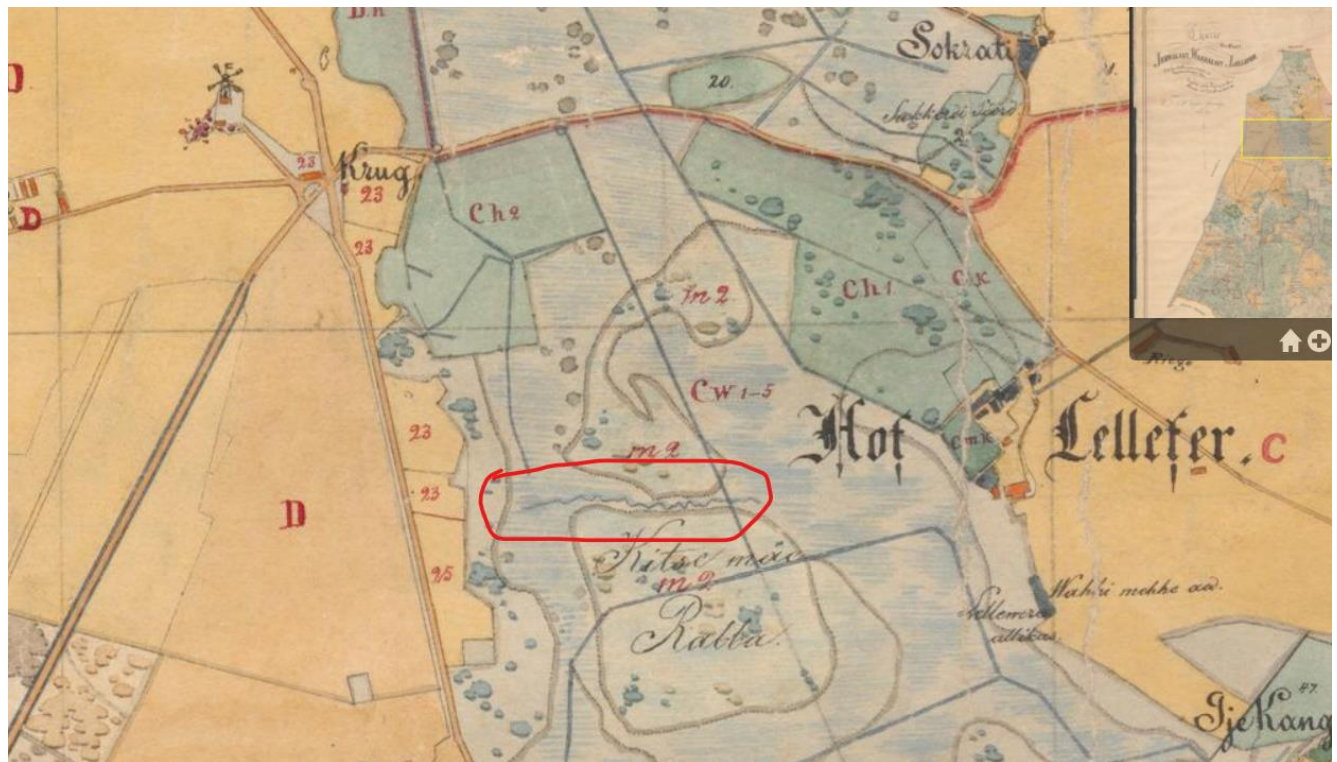
1861. aasta mõisakaardi (EAA.3724.4.64) põhjal võib oletada, et veelahe on olnud Lellapere mõisast lääne pool. Sellel kaardil on kujutatud seda ala läbivana vaid ühte kraavi, mis viib põhja poole paikvaatlusel vaadeldud punkti 13. Seal olevasse Kitsemäe rappa on joonistatud ka ida-läänesuunaline looduslik nire, mis aga millegagi ühendatud pole:
