**Aruküla jõe (VEE1128600) I veekogumi valgla vaatlus II, sh. Saareotsa (VEE1128601), Tooma (VEE1128607) ja Sõeru (VEE1128606) kraavide vaatlus**

Vaatluse aeg 12.11.25, 20.11.25 ja 23.11.25. Vaatleja Marko Vainu

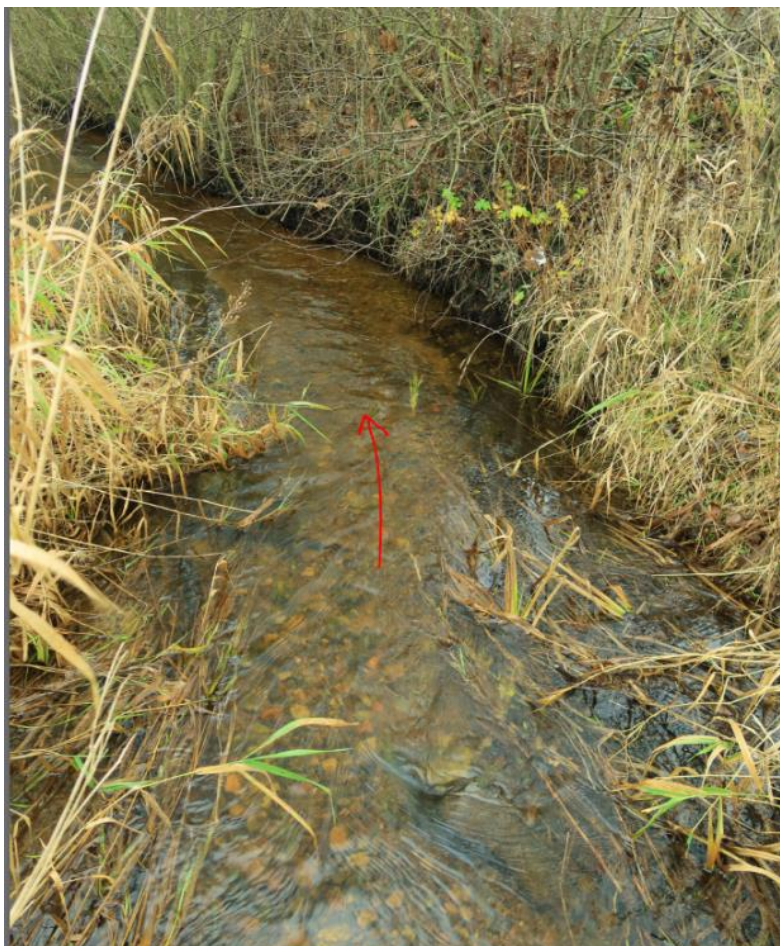
176. Kraavis oli vool kiire ja vooluhulk suur. Kruus oli põhjas ning seal sai kummikutega seista:

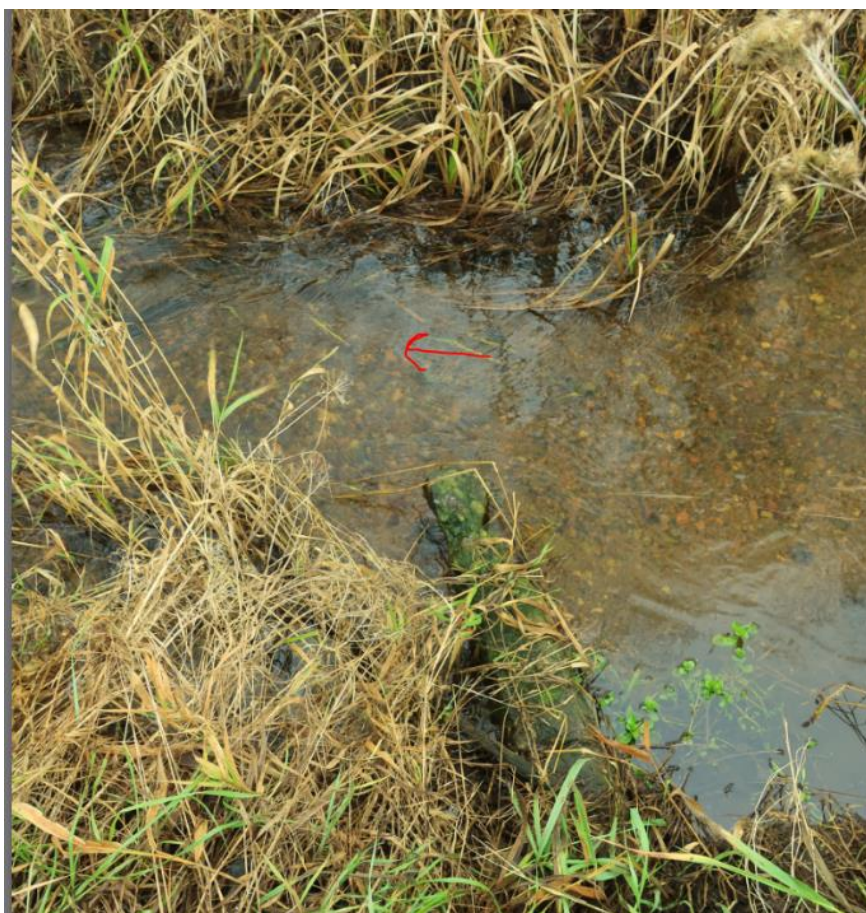
177. Kraavi vasakus kaldas kandiline betoontoru, mille ots ulatus kraavi keskele. Kuna ots oli vee all, siis ei saanud aru, kas sellest vett voolas:

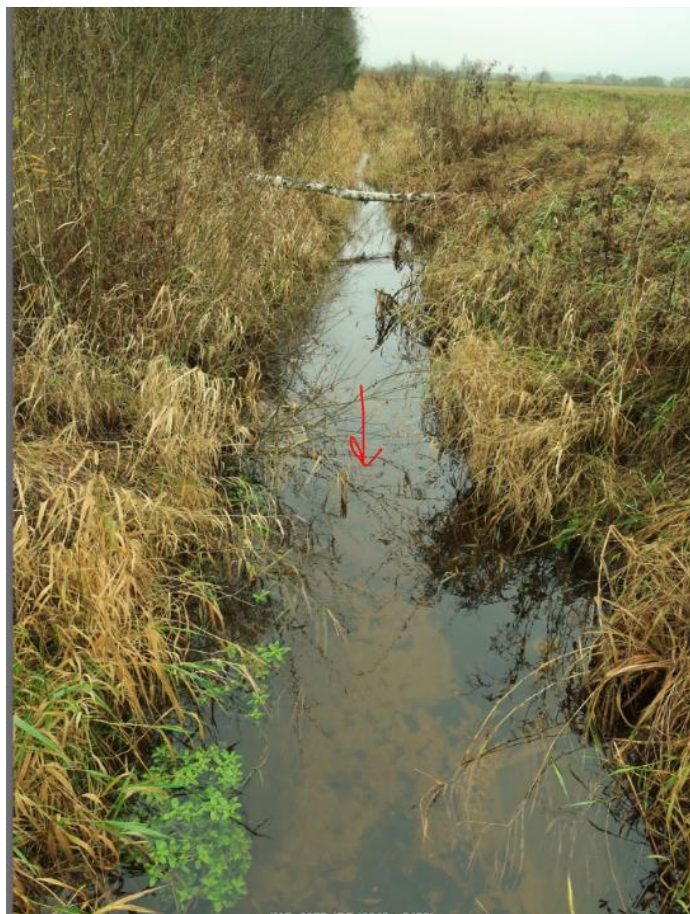
184. Kraavis voolas ohtralt selget vett. SEC oli 684  $\mu\text{S}/\text{cm}$ :

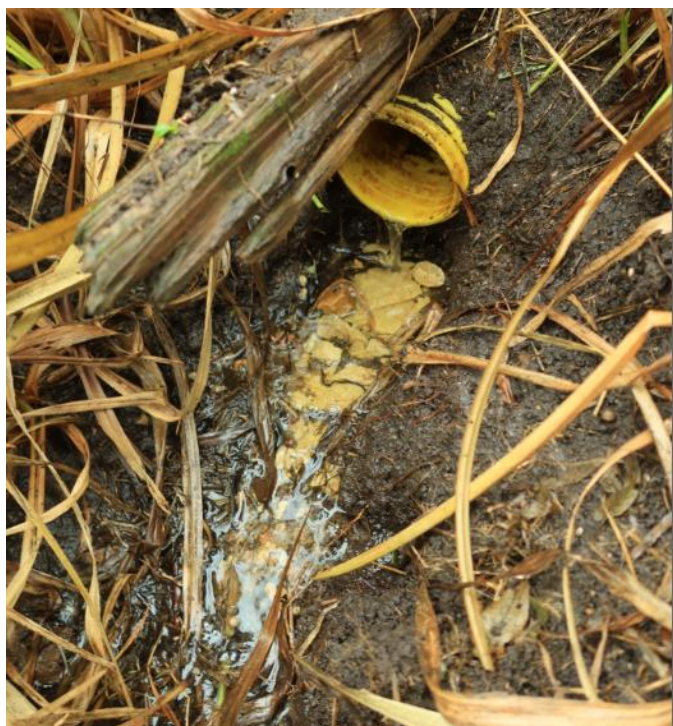
186. Kraavi vasakus kaldas 10 cm läbimõõduga kollane plasttoru 10 cm kraavi veetsemest kõrgemal. Veidi nirkis vett välja:

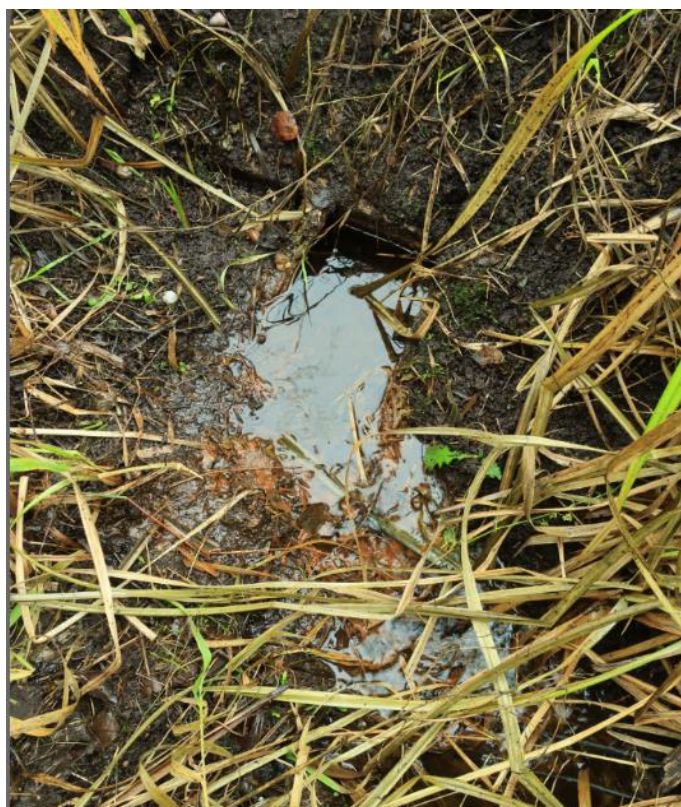
189. Kraavi vasakul kaldal 20 cm läbimõõduga vee all olev betoonrenn. Paarikümne cm sügavusel oli tunda toruotsa. Oli üleujutatud iseenda vee poolt. Renn oli ookrit täis. Vooluhulk oli suurem kui teistel selles Saareotsa kraavi lõigus olevatel dreniotstel. SEC oli 584  $\mu\text{S}/\text{cm}$ :

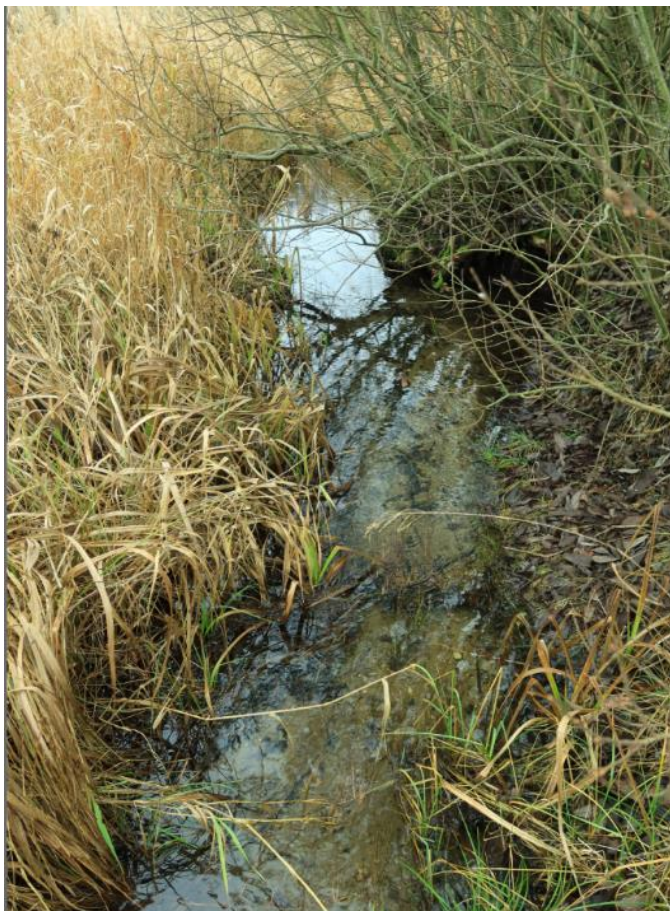
194. Tooma kraavis voolas selge vesi. Kuna säng lookles kraavisüvendi põhjas, siis nägi välja ojalik. SEC oli 739  $\mu\text{S}/\text{cm}$ :

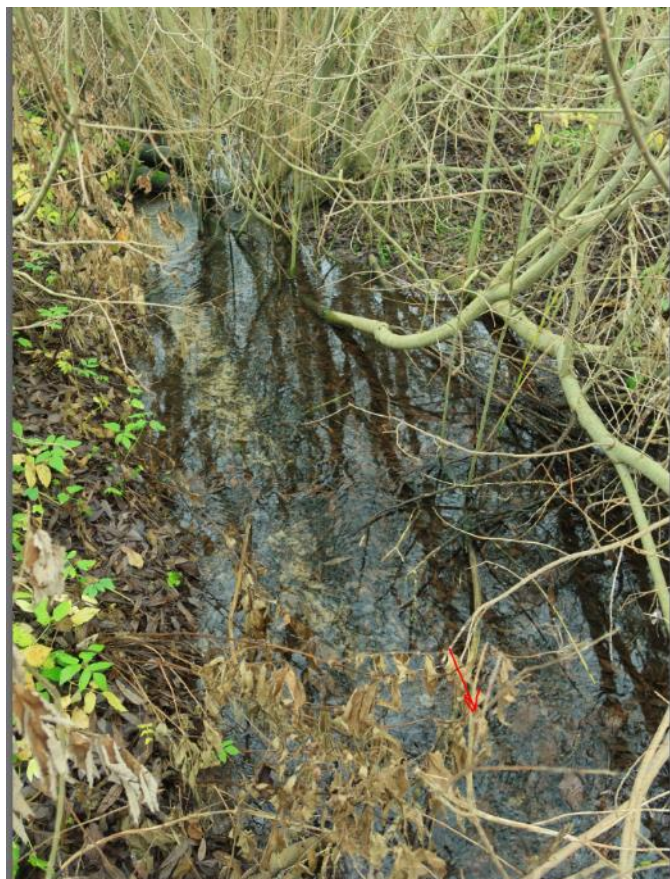
195. Kraavis voolas üsna ohtralt selget vett. SEC oli 752  $\mu\text{S}/\text{cm}$ :

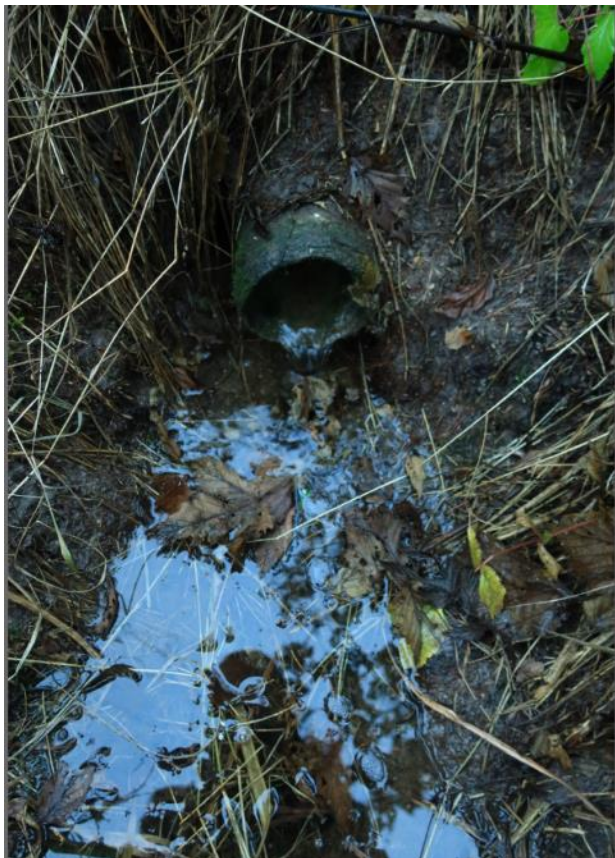
201. Kraavi vasakul kaldal 15 cm läbimõõduga toru kraavi veepiirist meetri kaugusel ja paari cm kõrgusel. SEC oli 856  $\mu\text{S}/\text{cm}$ :

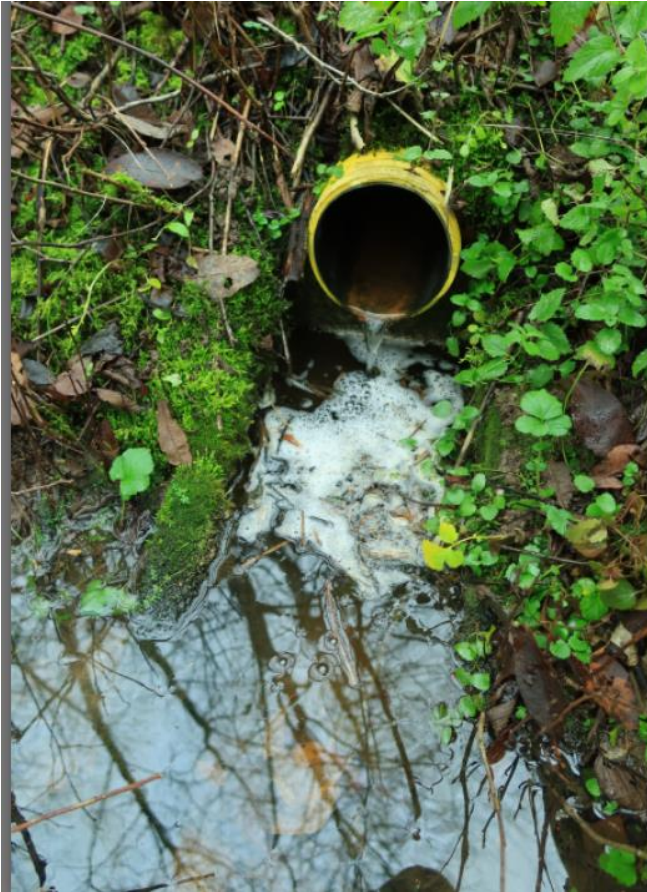
218. Kraavi vasakul kaldal 15 cm läbimõõduga kollane toru 5 cm kraavi veetasemest kõrgemal. Otsa ümber oli betoonrenn. Vett nirises välja üsna vähe:

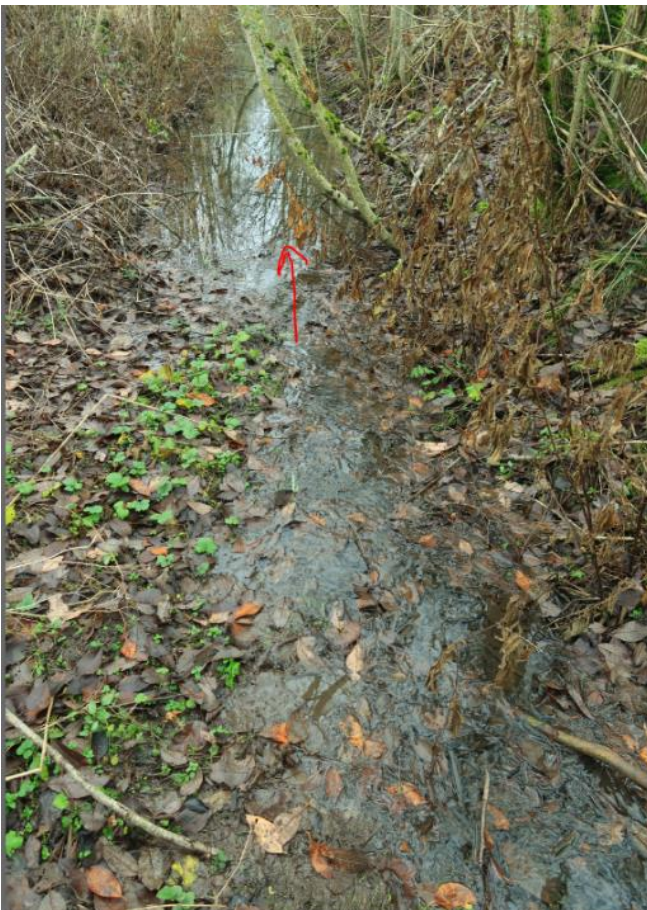
219. Kui kraavis oli muidu üles- ja allavoolu seisev vesi, siis siin oli kitsam koht ning oli näha voolavat vett. Q oli üsna väike, võrreldes punktiga 195:

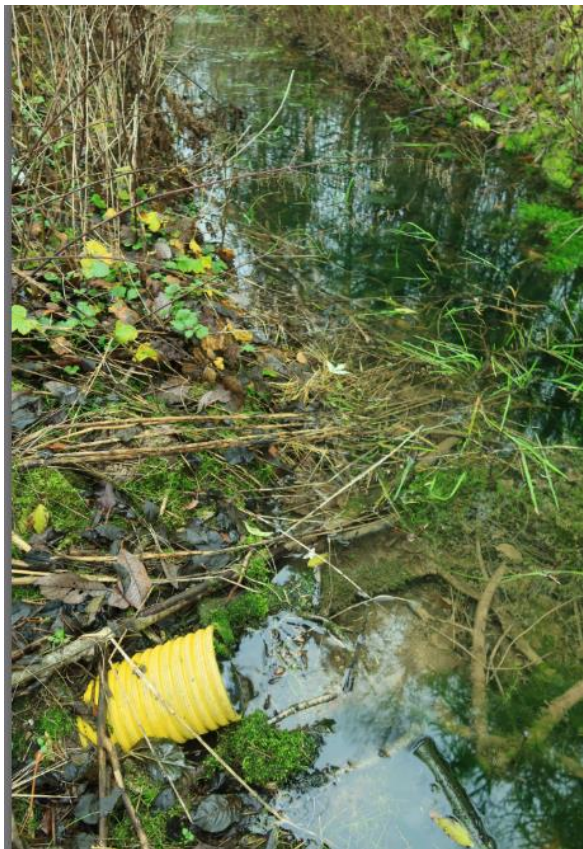
221. Kraavi vasakul kaldal 15 cm läbimõõduga kollane toru. Põhi oli paar cm kraavi veetasemest kõrgemal. Vett voolas välja korralikumalt kui teistest lähikonna kollastest torudest. Betoonrenn oli ka, aga see oli üleni vee all. SEC oli 792  $\mu\text{S}/\text{cm}$ :

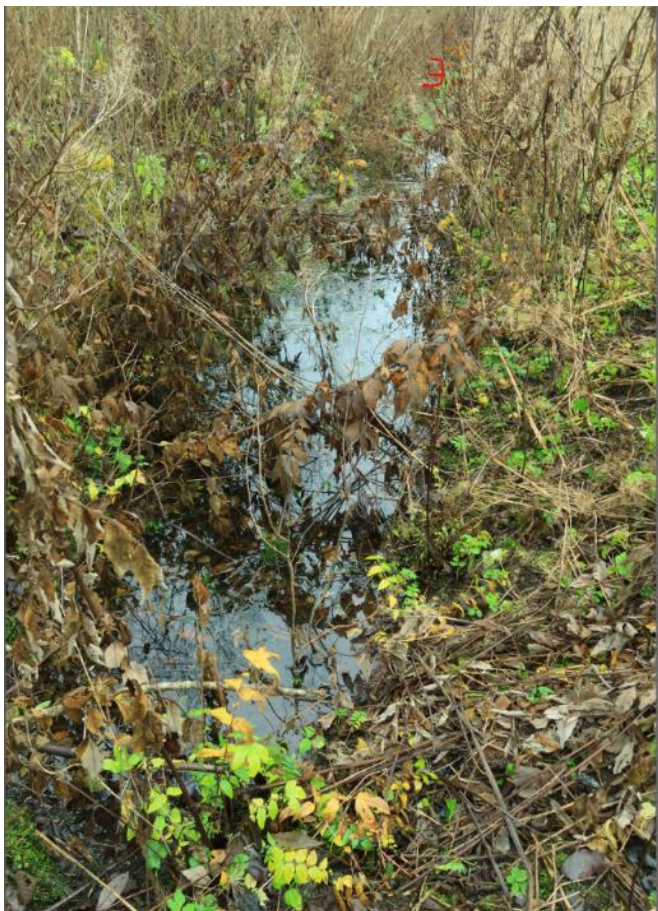
222. Tooma kraavi lähe. Kraavisüvendi algusest peale oli selles ohtralt seisvat vett:

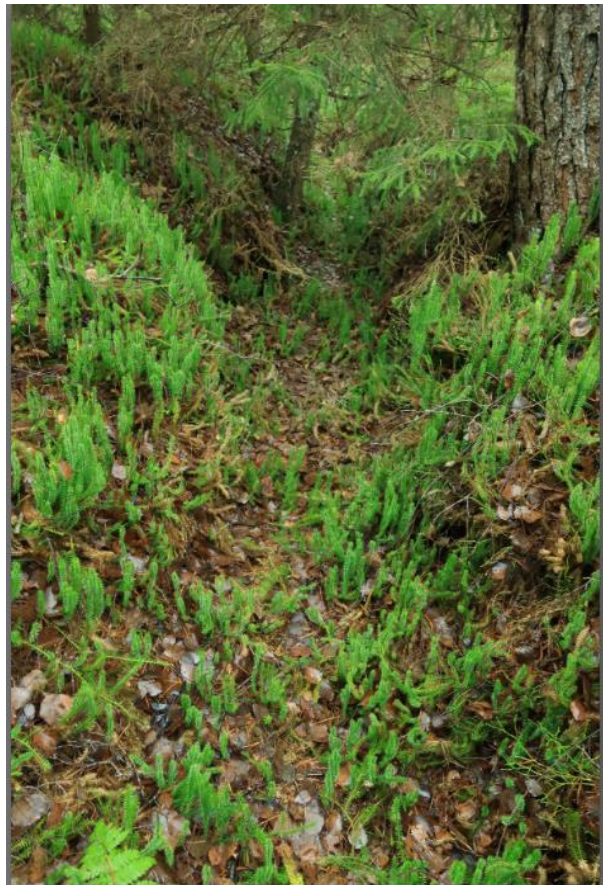
225. Kagust tulev ETAKis kaardistatud kraav oli kuiv ja kitsas. Üksikud kattekollad kasvasid põhjas. Maapinna langus oli kirde suunas. Kaevatud kunagi edela pool olevate turbaukude kuivendamiseks, kuid praegu kraav vooluveekoguna ei toimi. **Võiks ETAKist kustutada:**

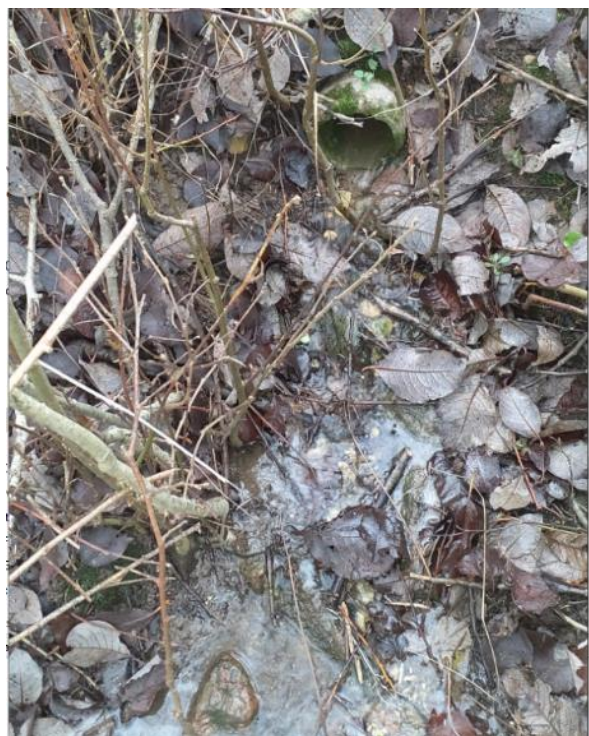
226. Kraavi vasakul kaldal, veepiirist meetri kaugusel 15 cm läbimõõduga betoonitoru. Vett voolas välja üsna ohtralt. SEC oli 730  $\mu\text{S}/\text{cm}$ . Kraavi vesi oli täiesti pruun.:

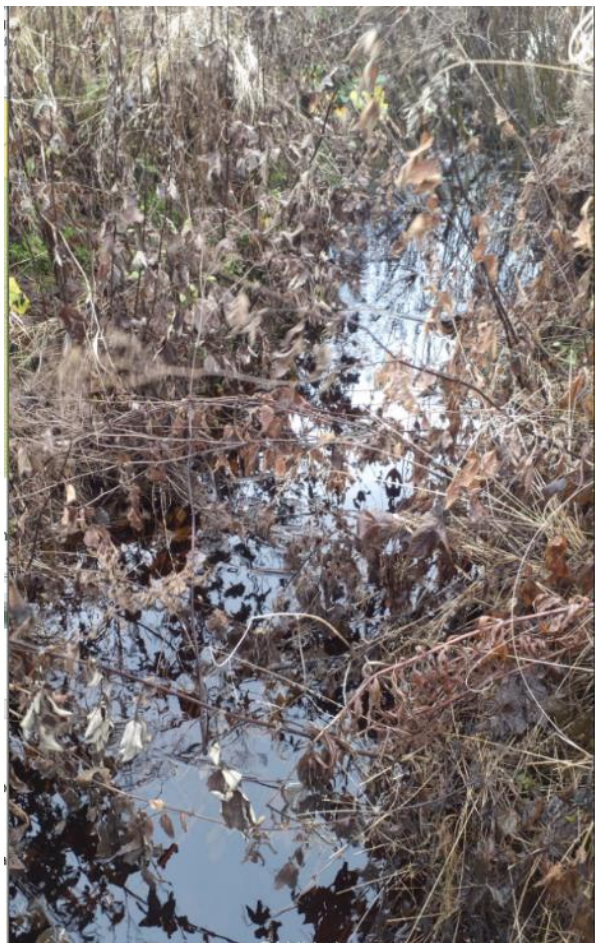
229. Kraavis voolas pruun vesi. SEC oli 305  $\mu\text{S}/\text{cm}$ :

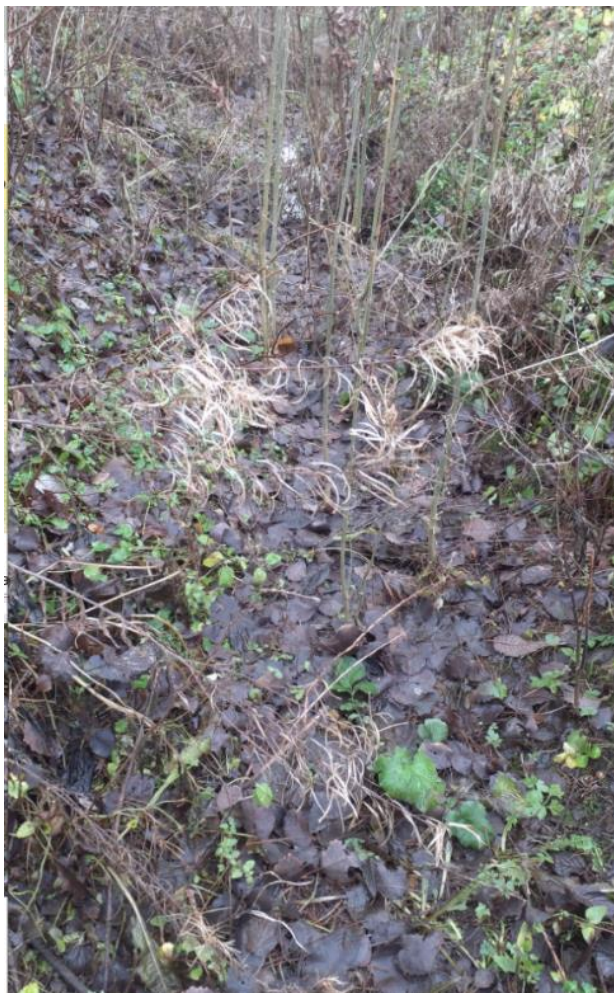
236. Siit ülesvoolu oli kraav täiesti kuiv:

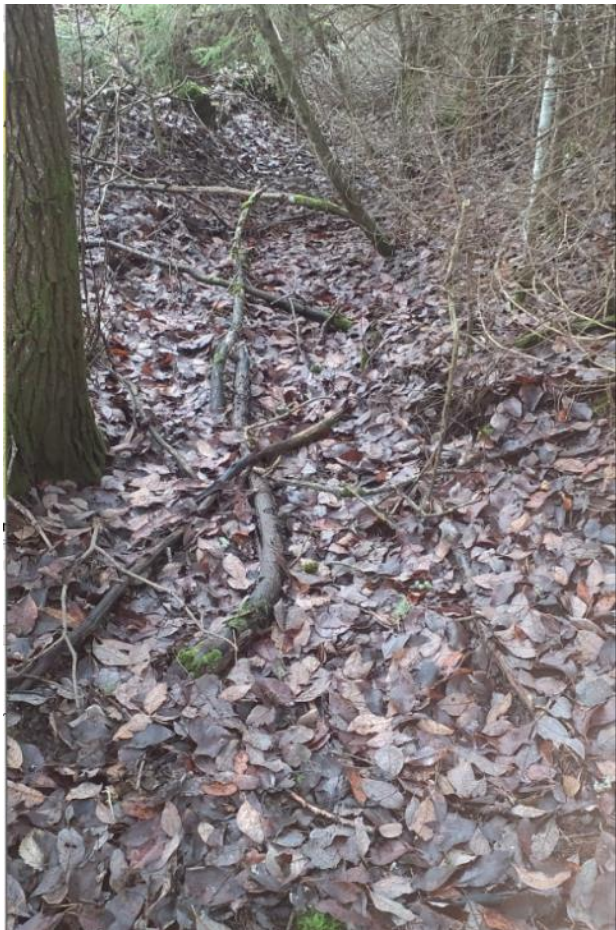
237. Ka siin oli kraav täiesti kuiv. Kaugemale ülesvoolu ei läinud:

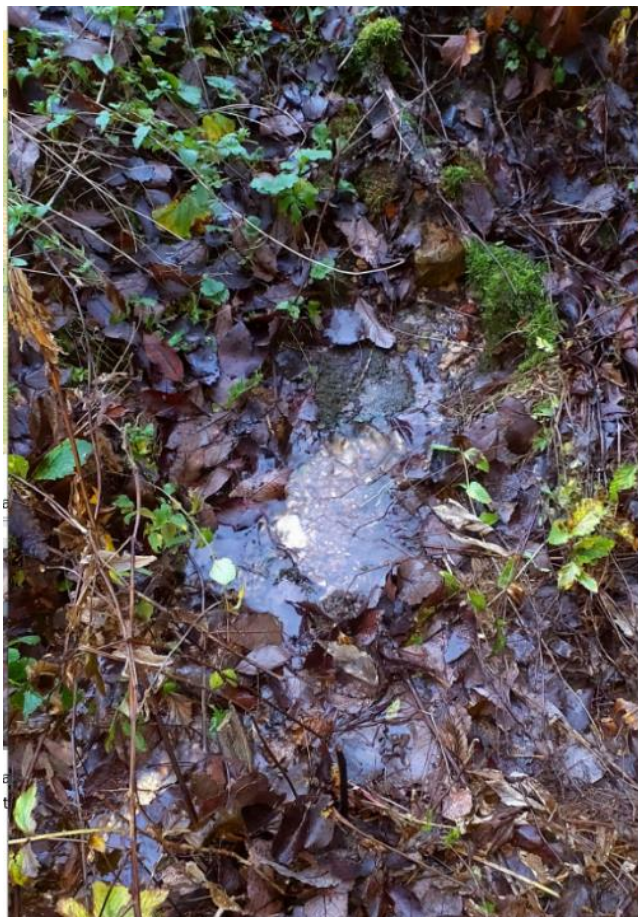
238. Kraavi paremal kaldal oli erosiooninõva. Selle kraavipoolses otsas, kraavi veepiirist 2 m kaugusel oli peaaegu mattunud betoonist kamakas. Vett voolas üsna ohtralt üles kamaka eest:

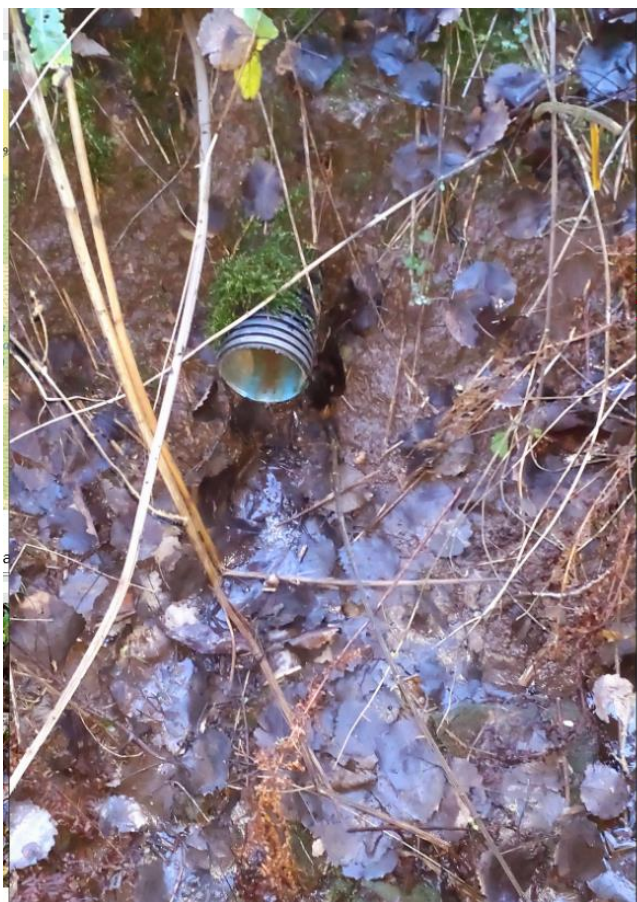
239. Kraavi paremal kaldal 10 cm läbimõõduga plasttoru, veepiirist poole meetri kaugusel ja 20 cm kõrgusel. Torust ainult tilkus vett välja:

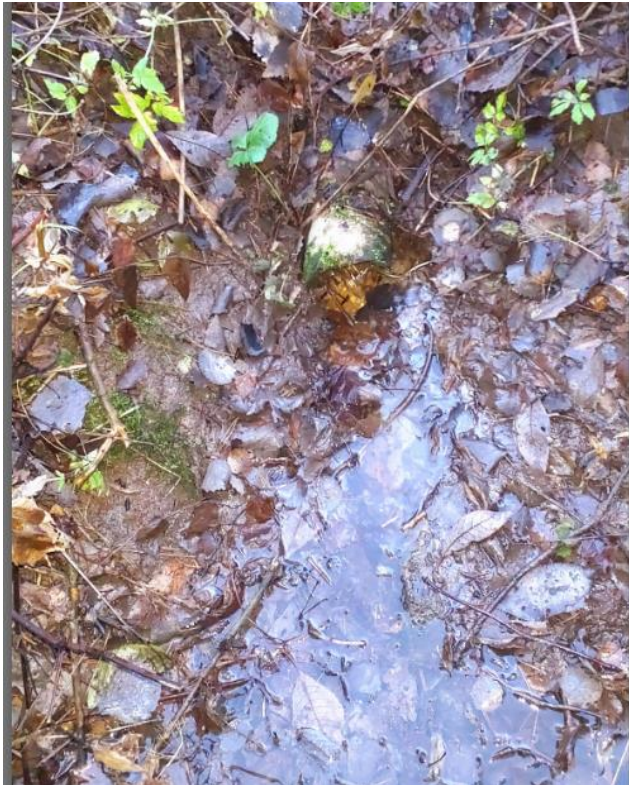
243. Kraavi parema kaldaveeru jalamil 15 cm läbimõõduga toru, veepiirist poole m kaugusel. Vett voolas välja üsna vähe:

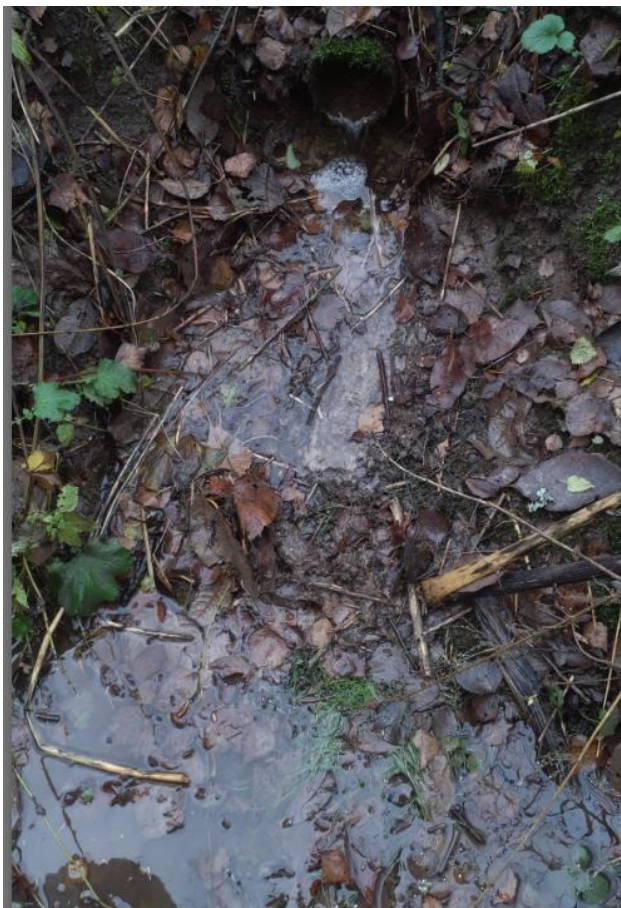
244. Kraavi paremal kaldal, veepiirist meetri kaugusel 15 cm läbimõõduga toru. Vett voolas välja ca 0,1 l/s. SEC oli 762  $\mu\text{S}/\text{cm}$ :

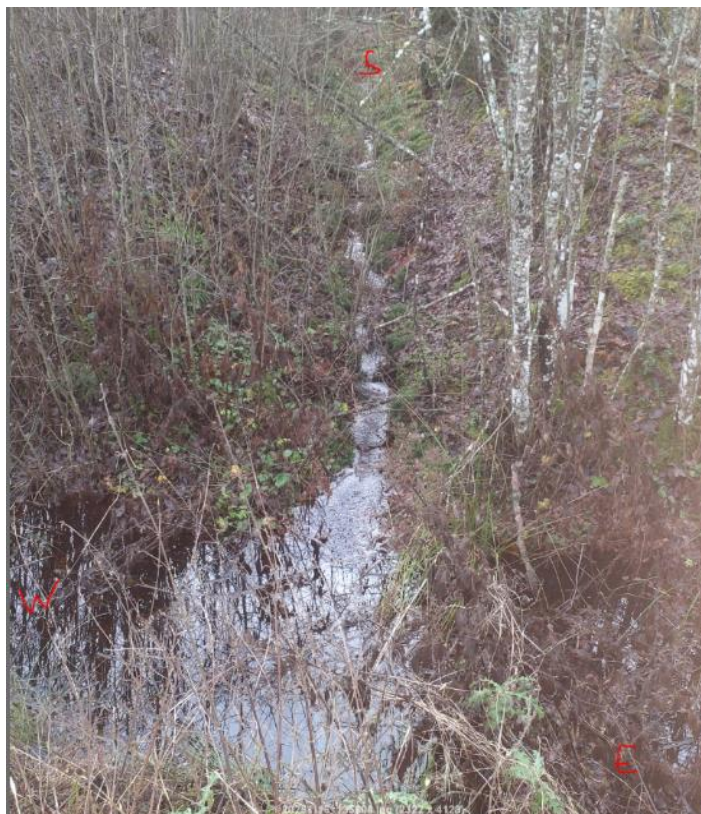
245. Lõuna poolt rabast tulevas kraavis nirises korralikult vett:

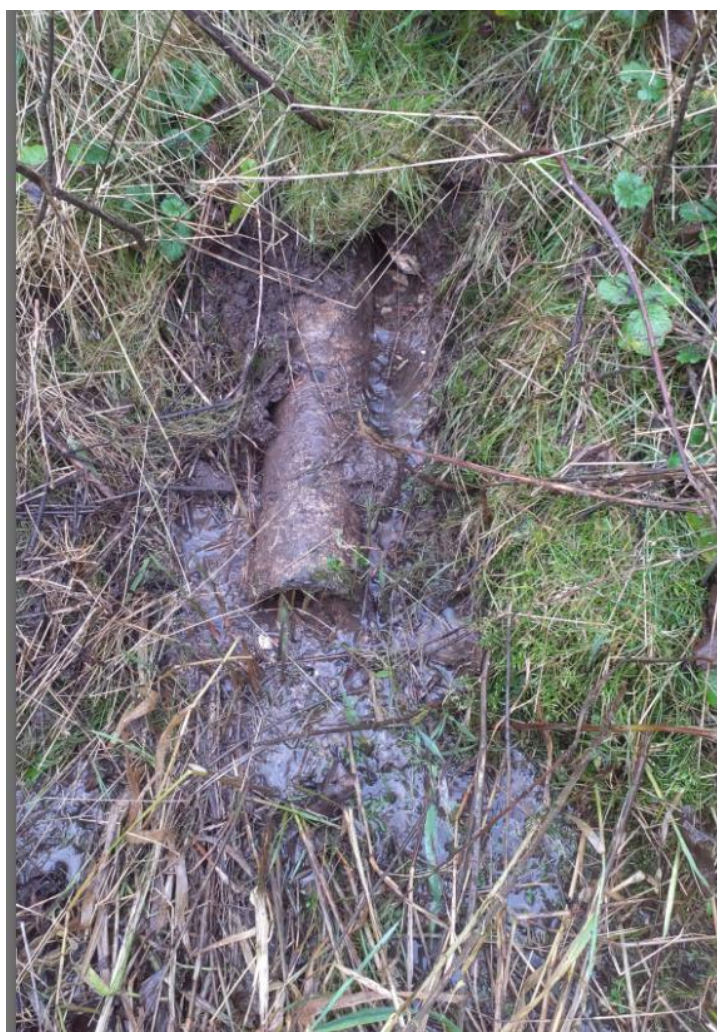
246. Kraavi paremal kaldal 15 cm läbimõõduga toru mis oli pikalt nõlvast välja erodeerunud. Vesi voolas välja toru kõrvalt, kuid Q oli alla 0,1 l/s:

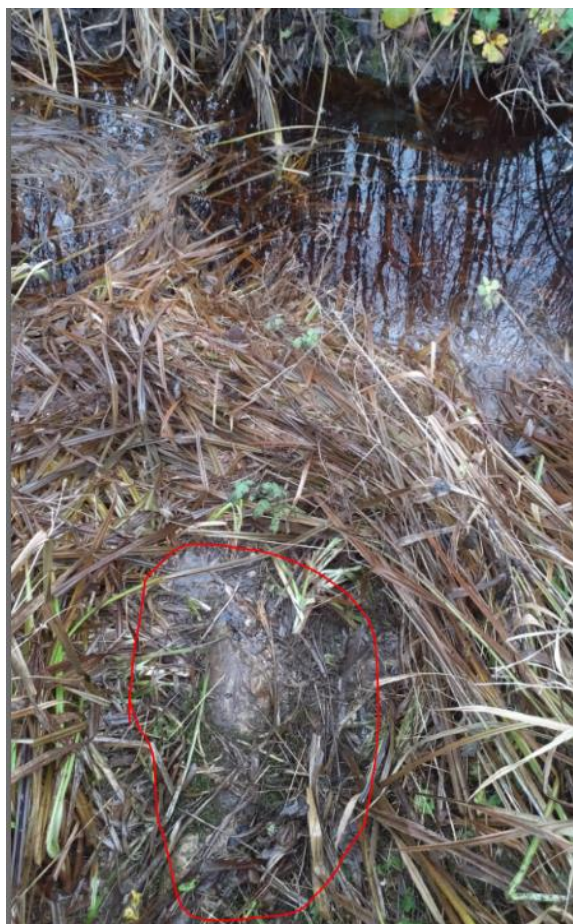
247. Kraavi paremal kaldal 15 cm läbimõõduga toru. Ots oli pikalt mulla seest väljas. Oli kruusa täis, aga vett nirises välja. Seda oli küll vähem kui läänepoolsetest otstest:

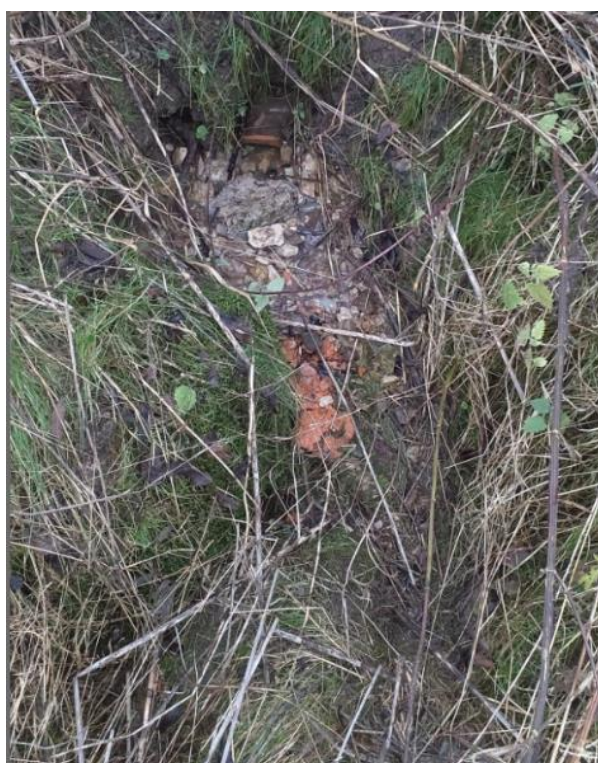
249. Kraavi paremal kaldal kahe meetri pikkune erosiooninõva. Selle alguses savitoru ots. Oli üleni vee all, aga otsa üleujutav vesi tuli torust endast. Vett voolas välja ohtralt, selle Saareotsa kraavi lõigu dreniotsesest kõige ohtramalt. SEC oli 579  $\mu\text{S}/\text{cm}$ :

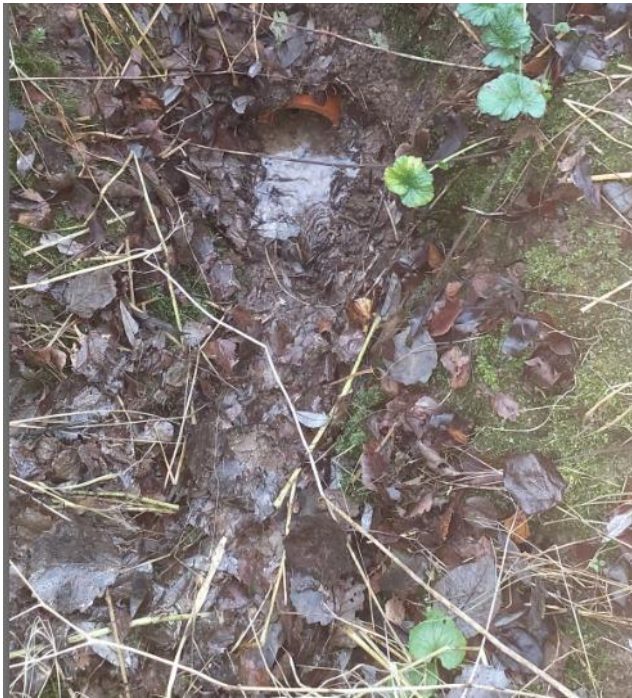
251. Kraavi paremal kaldal erosiooninõva otsas 15 cm läbimõõduga savitoru, kraavi veepiirist 2 m kaugusel. Vett voolas välja korralikult:

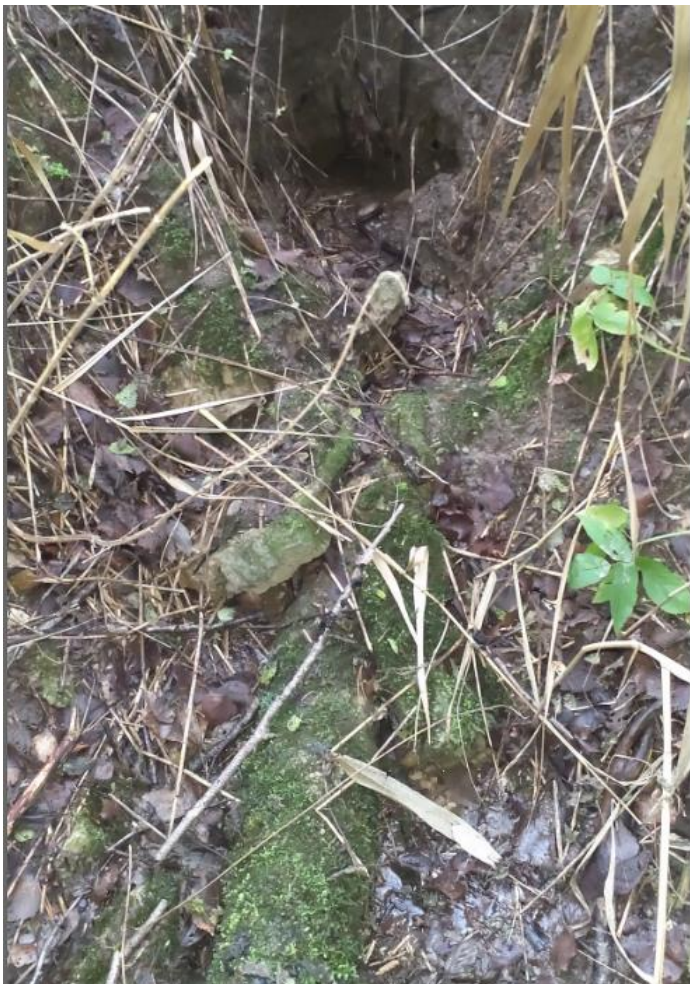
253. Kraavi paremal kaldal, veepiirist 1,5 m kaugusel oli erosiooninõva otsas koobas. Koopa põhjas oli savitoru. See oli pealt katki ja vesi voolas toru peal olevast august välja ning mööda nõva kraavi:

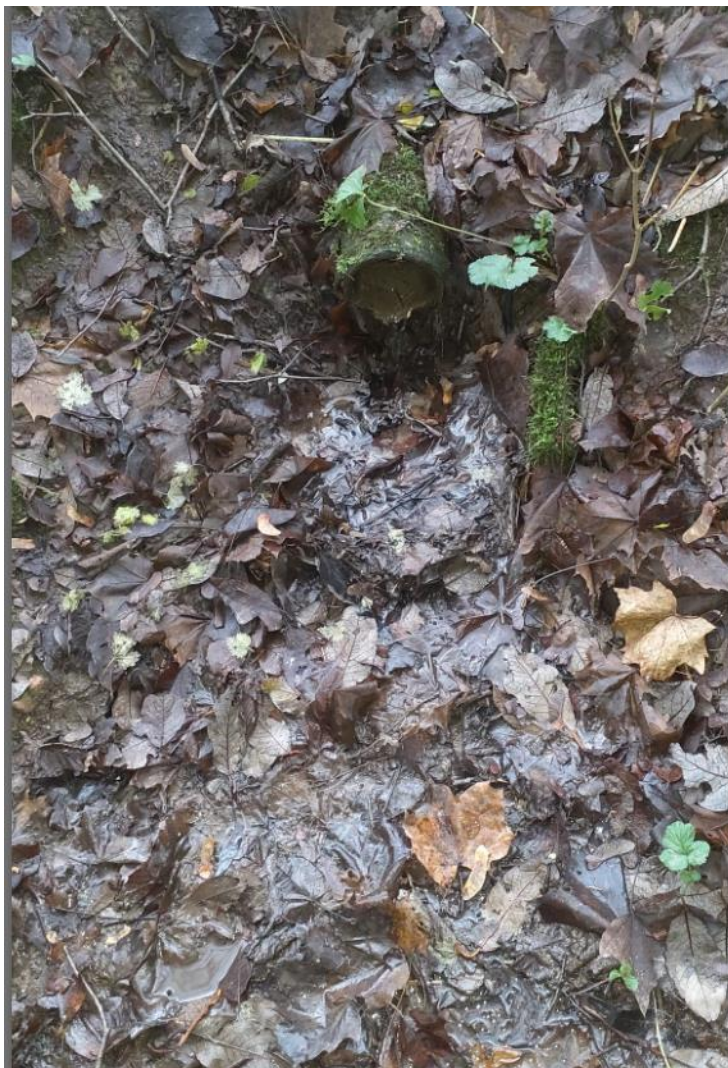
255. Kraavi paremal kaldal 10 cm läbimõõduga toru kraavi veepiirist meetri kaugusel. Vett nirises välja üsna vähe:

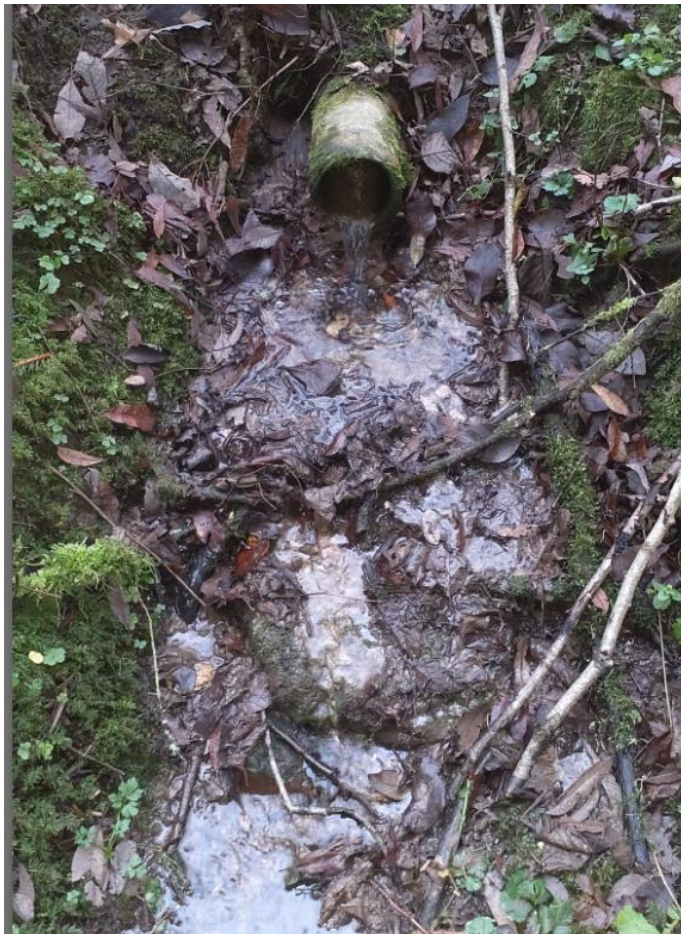
256. Kraavi paremast kaldast ulatus välja 10 cm läbimõõduga toru. Vett voolas sellest üsna korralikult:

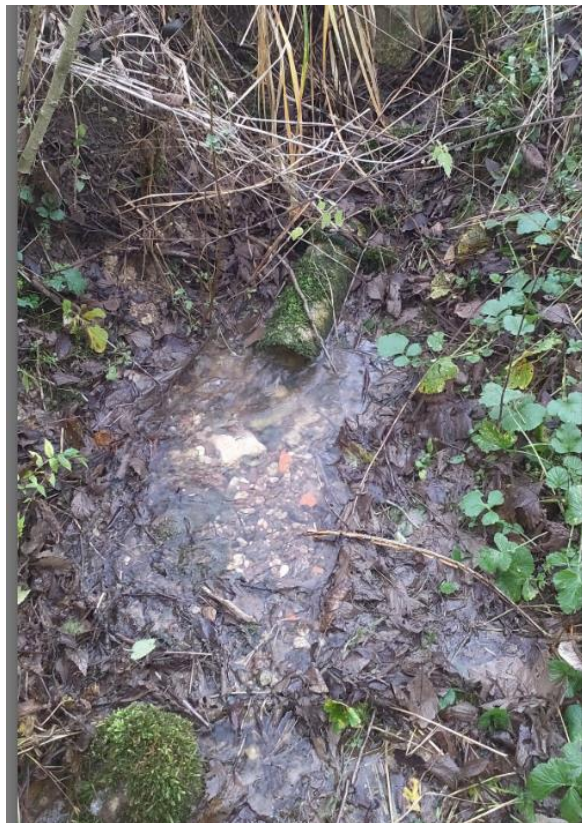
258. Kraavi paremal kaldal oleva erosiooninõva keskel oli 10 cm läbimõõduga toruots. Nõva tagumises otsas oli näha vee voolamist ka maa peal, aga siis koondus uuesti torru. Q oli võrreldav lääne pool oleva veerohkeima otsaga (nr 249):

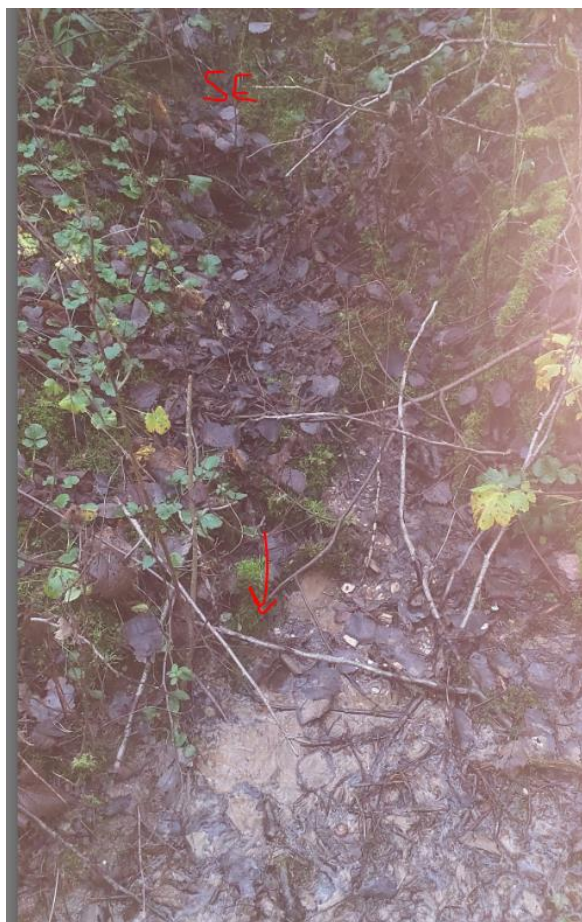
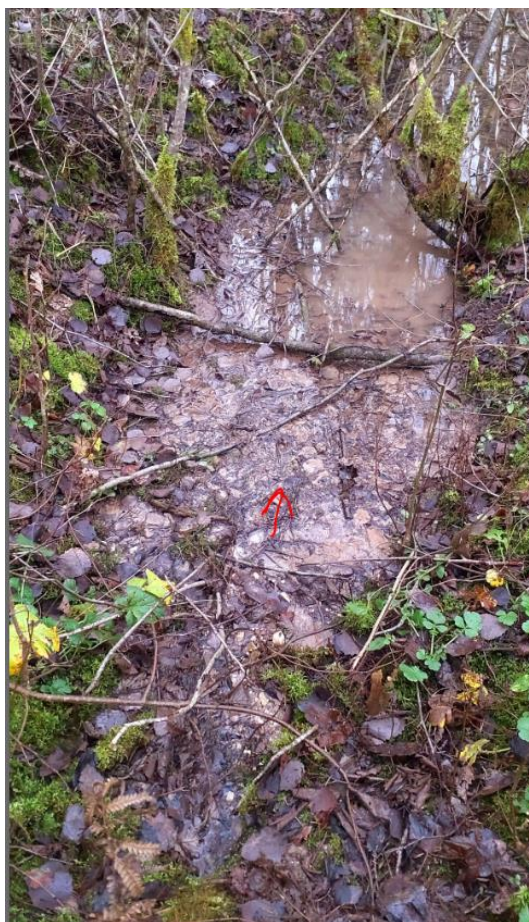
259. Saareotsa kraavi lähtes voolas vesi nagu langeallikas veerust välja. Vooluhulk oli palju väiksem kui punktis 258. Tehismaterjale polnud näha. Ilmselt on toruots pinnasega kinni vajunud ja seepärast voolas vesi ülepinnaliselt 1,5 m ja edasi oli kraavis seisvaimeline vesi:

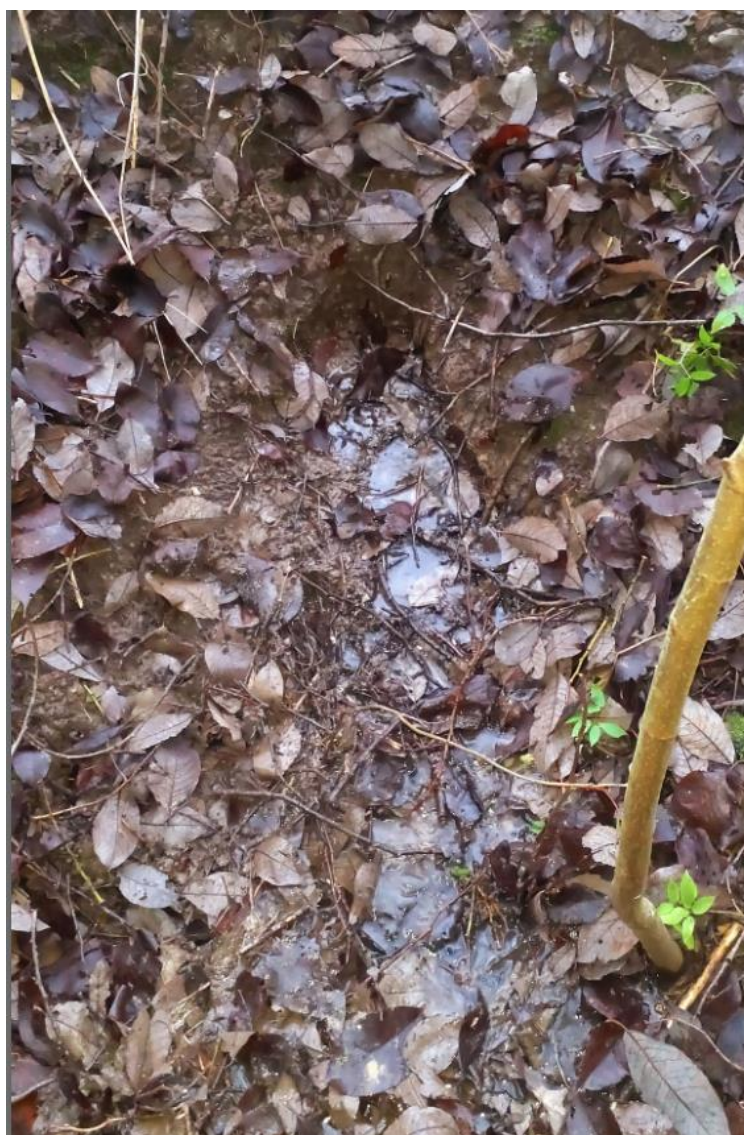
260. Kraavi alguses oli veidi seisvat vett põhjas. Mõned m süvendi algusest lõuna pool voolas kraavi vasakust kaldast veepiirist meetri kaugusel ja 30 cm kõrgusel vesi välja. Toru polnud näha, kuid drenisuidmete kaardi põhjal on tegemist dreniotsaga. Vooluhulk oli pigem väike. SEC oli 639  $\mu\text{S}/\text{cm}$ :

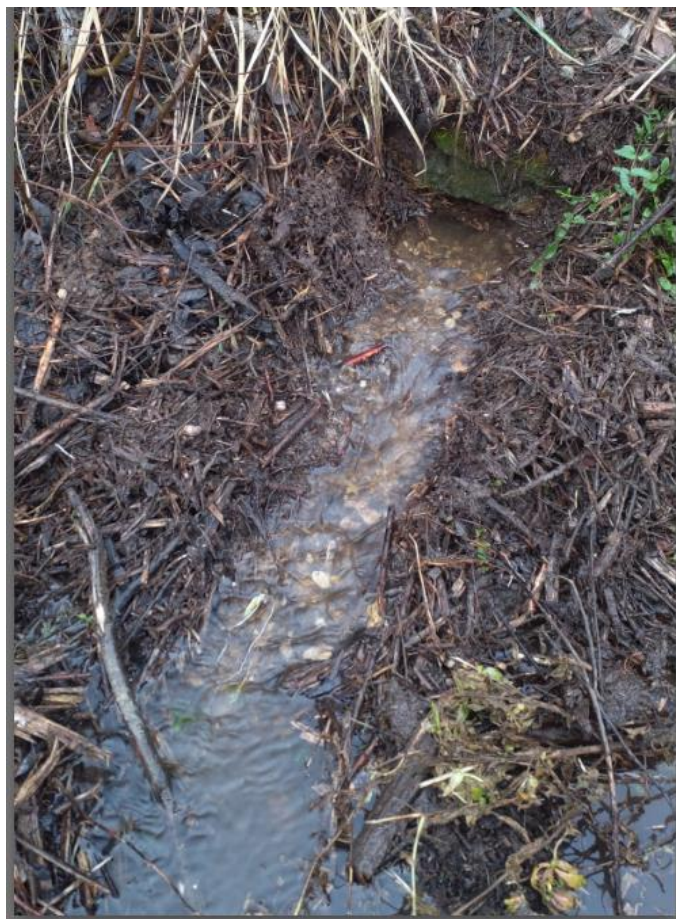
264. Kraavi paremal kaldal, veepiirist meetri kaugusel oli betoonist otsak. Toru oli 5 cm vee all, kuid seda uputas torust endast välja voolav vesi. Kuigi toru oli enamjaolt kruusa täis, voolas sellest ohtralt vett välja. SEC oli  $804 \mu\text{S}/\text{cm}$ :

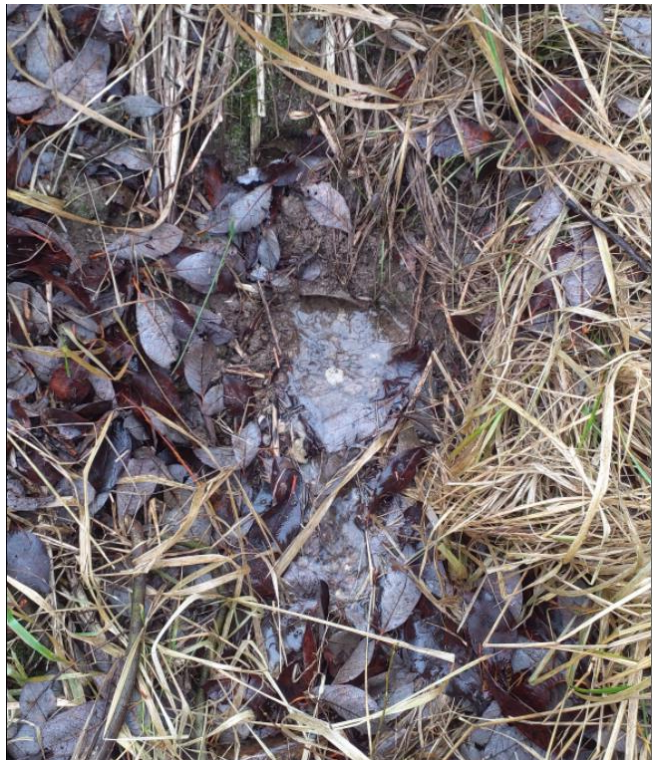
267. Kraavi paremapoolse veeru jalamil on betoontoru. Oli enamjaolt setet täis ning avatud oli vaid mõni cm. Sellele vaatamata voolas omajagu vett välja. Q oli väiksem kui punktis 268:

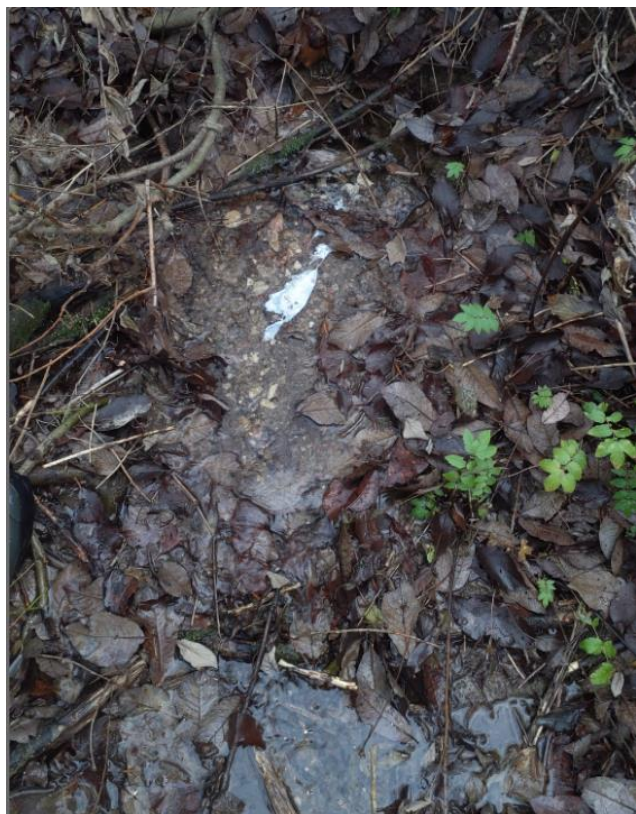
268. Kraavi vasakul kaldal 15 cm läbimõõduga toru. Oli 5 cm vee all, kuid üleujutuse tekitas torust väljavoolav vesi ja selle ees olev kruusavall. Toru oli enamjaolt setet täis, aga vett voolas välja korralikult. SEC oli 874  $\mu\text{S}/\text{cm}$ :

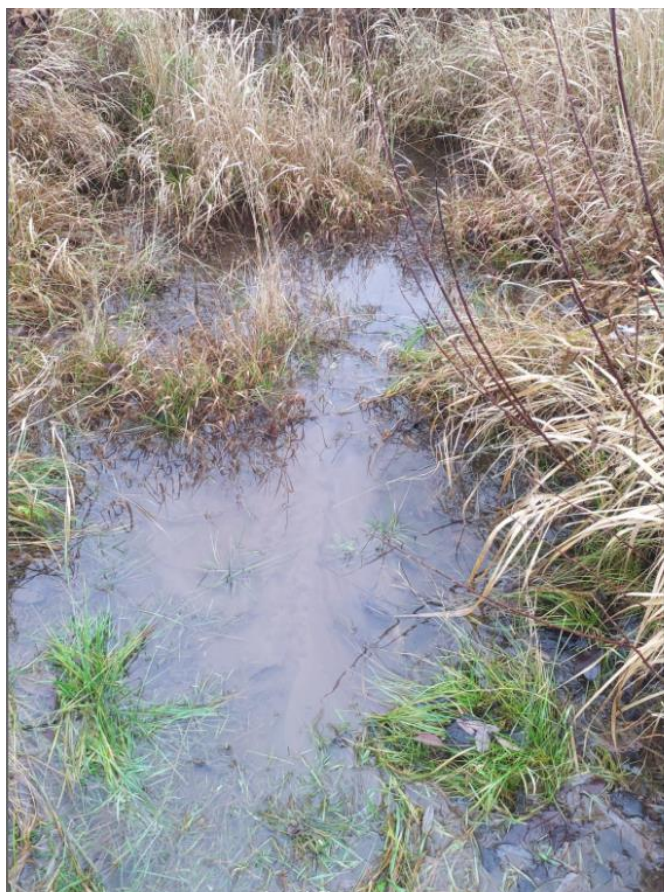
273. Vesi voolas paekihi peal. Q oli üsna väike, sügavust oli ainult 5 cm. Järelikult peab suurem osa kraavi vooluhulgast tulema kusagilt truubist põhja pool:
