**Aruküla jõe (VEE1128600) I veekogumi valgla vaatlus II, sh. Saareotsa (VEE1128601), Tooma (VEE1128607) ja Sõeru (VEE1128606) kraavide vaatlus**

Vaatluse aeg 12.11.25, 20.11.25 ja 23.11.25. Vaatleja Marko Vainu

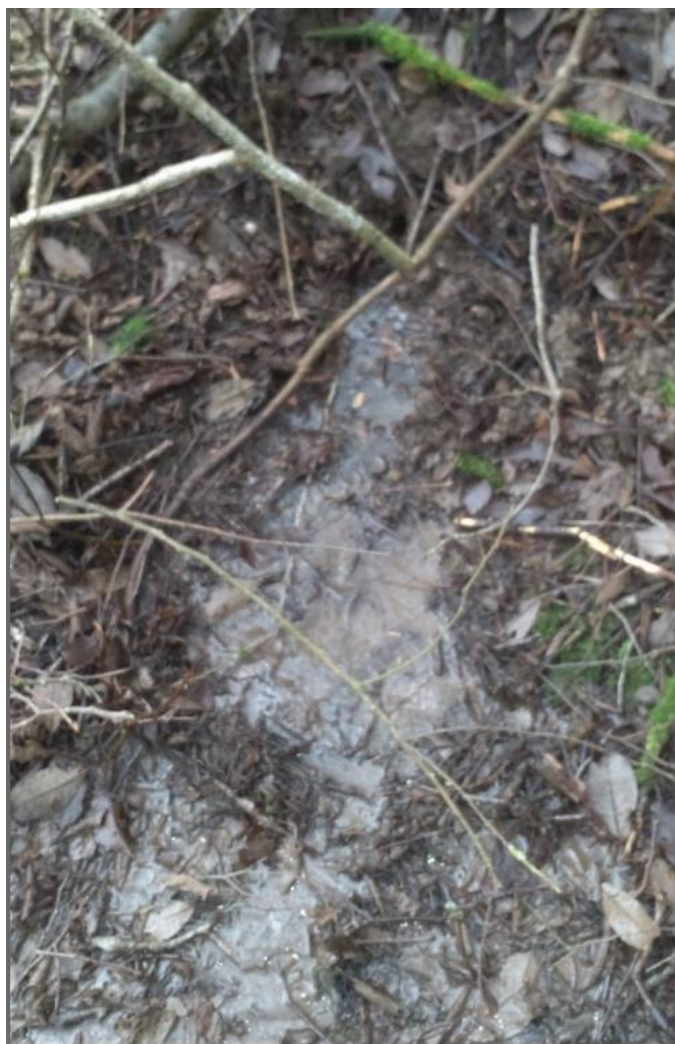
278. Kraavi otsas, vasaku kalda pool nirises vesi veeru jalamil mulla seest välja. Kunstmaterjale polnud näha, aga drenisuudmete kaardi põhjal on dreniots. Vooluhulk oli üsna väike:

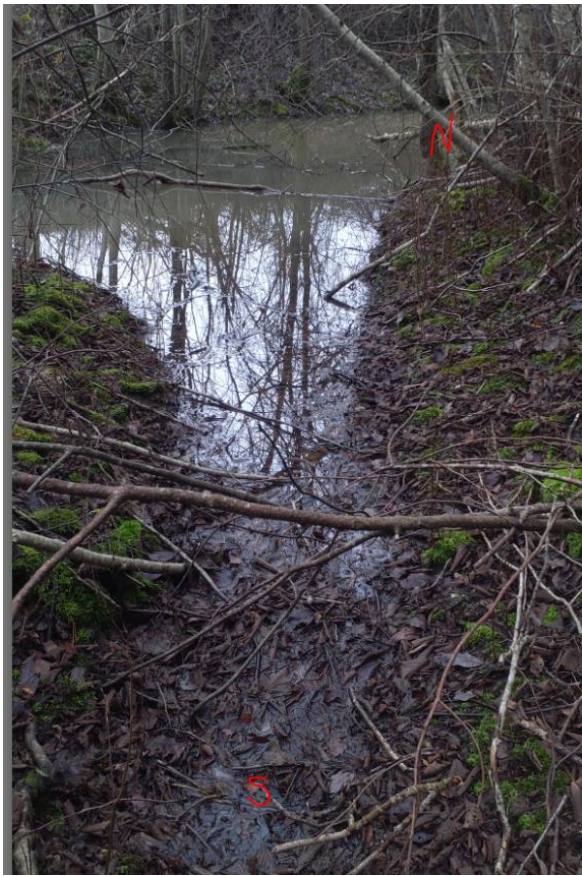
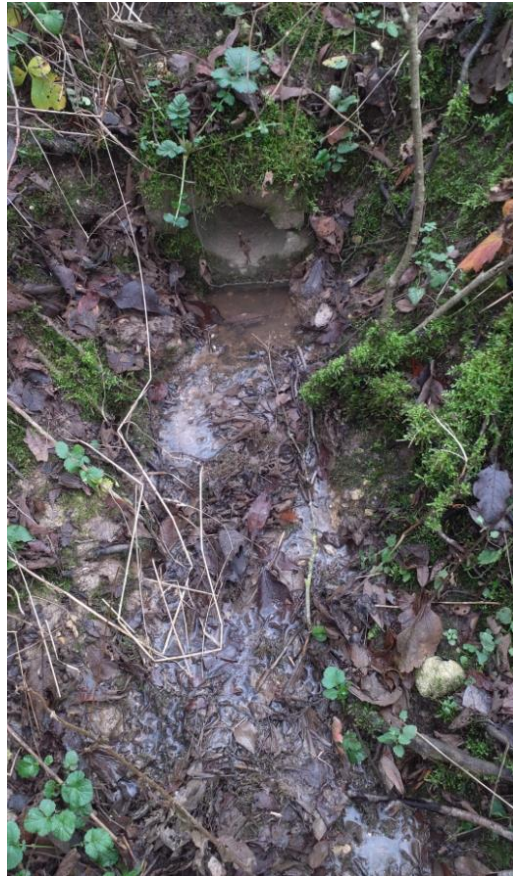
280. Lõuna poolt tulev kitsas, meetrilaiune kraav muutub mitme meetri laiuseks. Siit ülesvoolu oli kraav sisuliselt kuiv. Kohas, kus algab kraavi lai osa, oli veeru jalamil veepiirist 1,5 m kaugusel 20 cm läbimõõduga betoonitoru. Torust vett välja ei voolanud, aga toru alt veidi nirises. SEC oli toru alt niriseval veel 533  $\mu\text{S}/\text{cm}$ . See koht sobiks tunnetuslikult paremini Sõeru kraavi lähteks (**ETAKis parandada**):

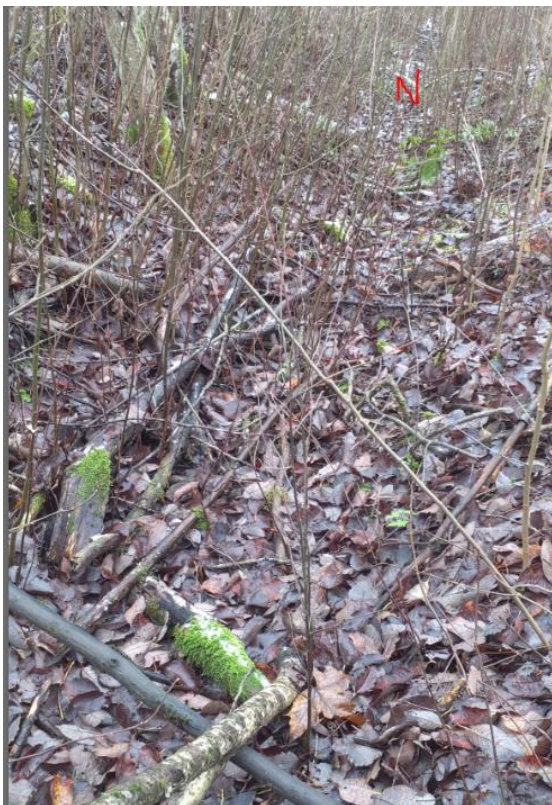
282. Sõeru kraavi praeguses lähtes maapind tõuseb ning seetõttu oli süvendi algus päris kuiv ja ainult sügisesed lehed olid põhjas. Süvend ise oli aga sügav ja maastikus hästi eristuv:

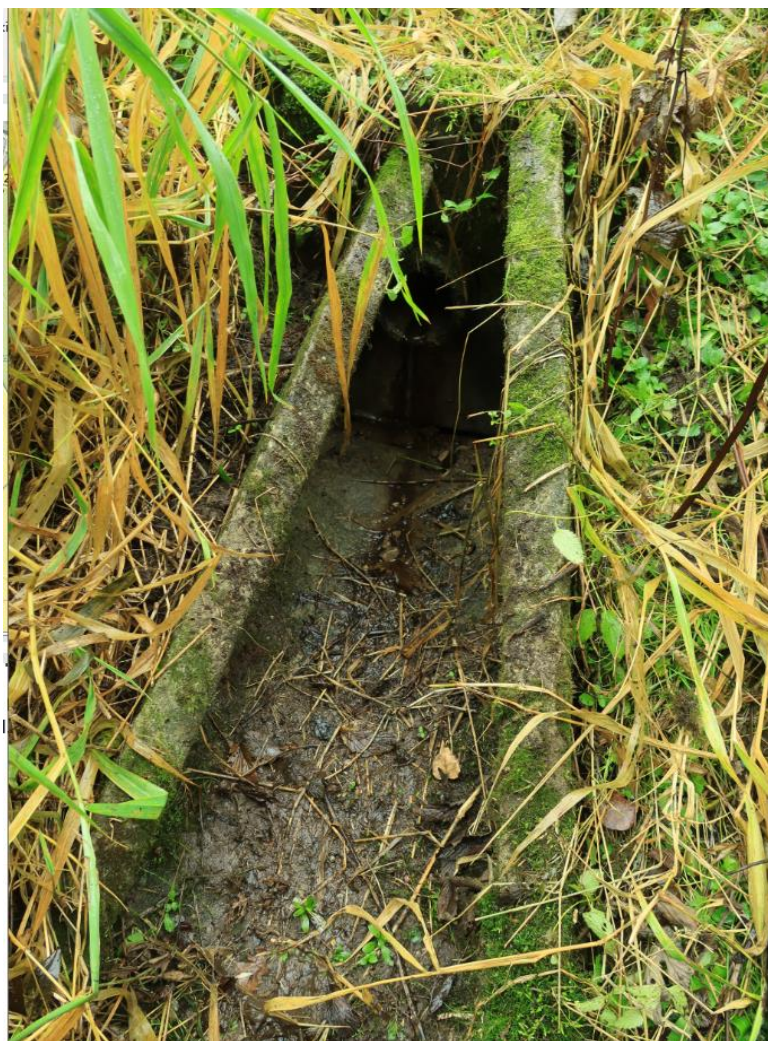
285. Jõe paremal kaldal betoorenniga 10 cm läbimõõduga toru jõe veetasemest poole meetri kõrgusel ja 1,5 m kaugusel. Tähistatud. Vett nirises välja üsna vähe:

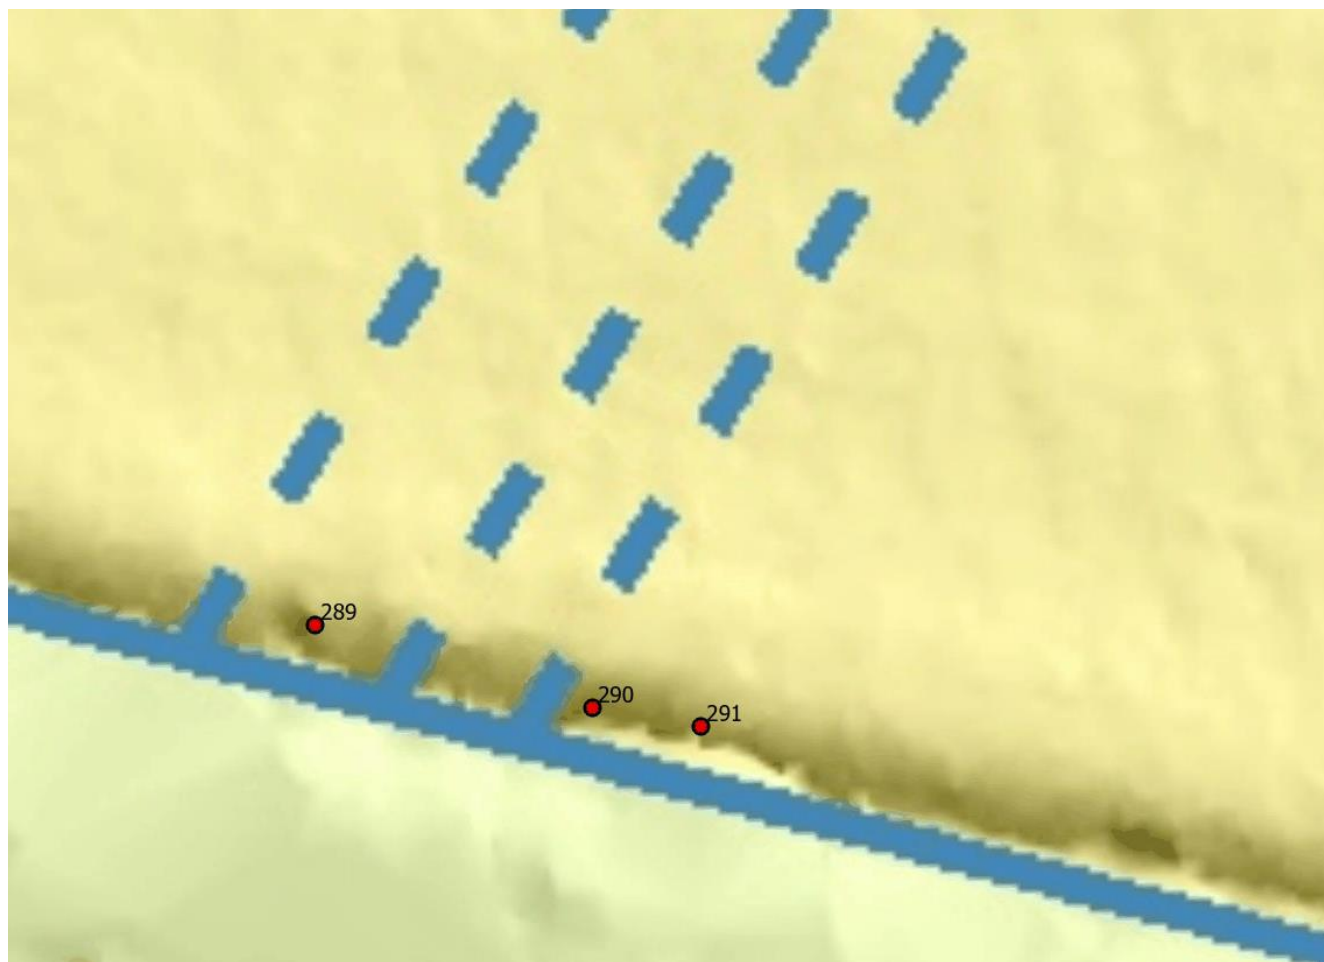
288. Lõunast tulev kraav oli peaaegu kuiv.

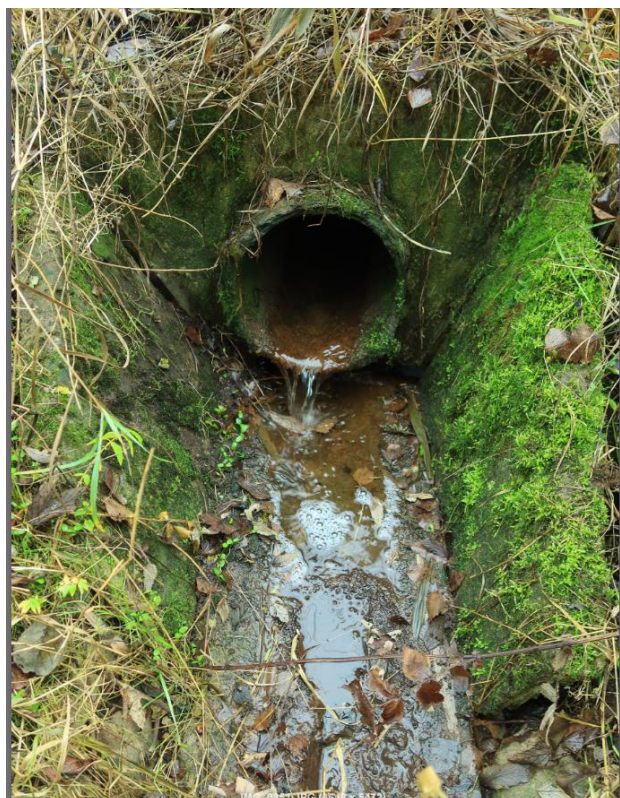
289. Jõe paremal kaldal 30 cm läbimõõduga betoontoru betoonrenniga. Vett voolas välja korralikult. SEC oli 913  $\mu\text{S}/\text{cm}$ :

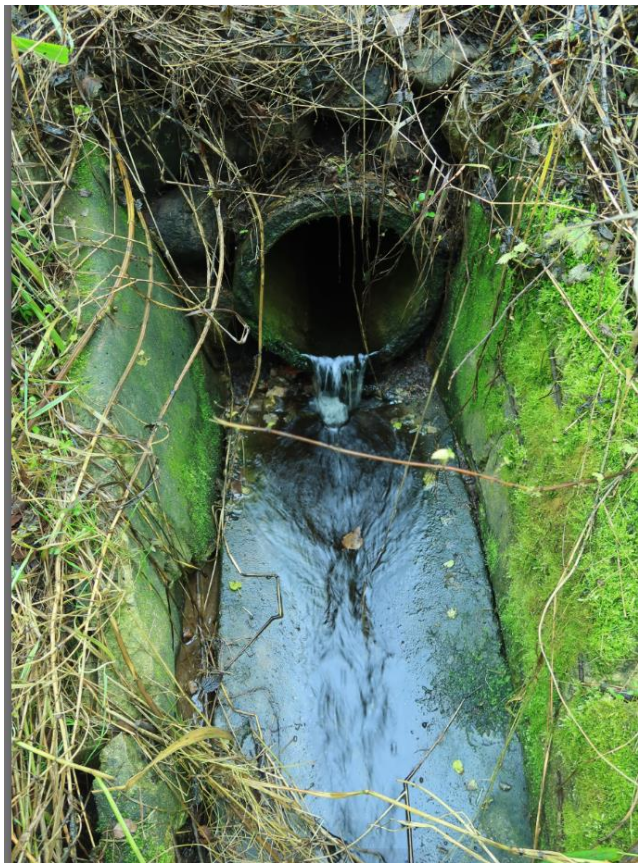
290. Samasugune 30 cm läbimõõduga toru betoonrenni otsas, nagu punktis 291. Vett voolas välja rohkem kui 291-st. SEC oli 922  $\mu\text{S}/\text{cm}$ :

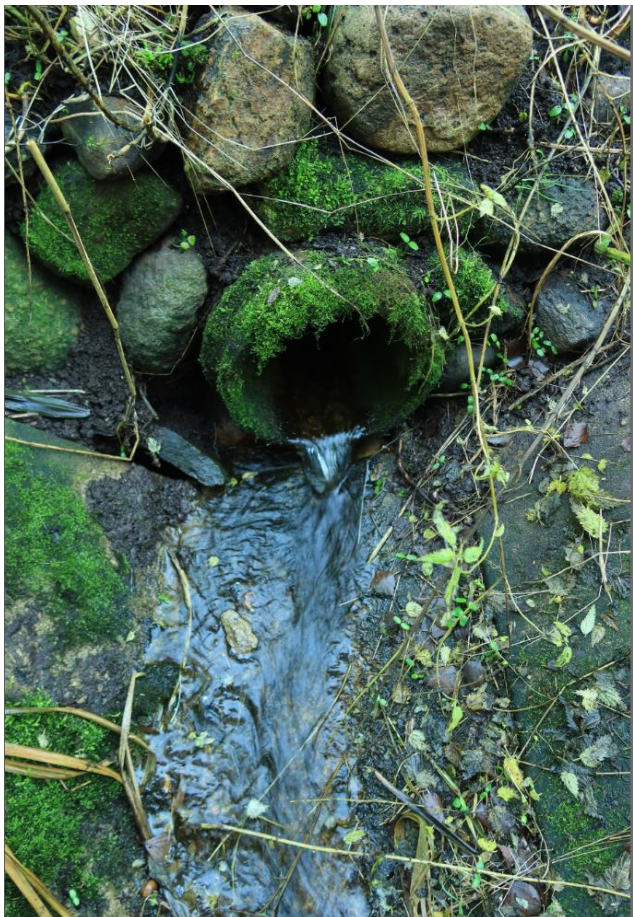
291. Kolm m punktis 290 olevast torust ida pool 25 cm läbimõõduga betoontoru betoonrenniga. Otsa ümber on maakivid. Vett voolas samuti ohtralt välja, võib olla veidi vähem, kui sinse kolmiku keskmisest torust. SEC oli 935  $\mu\text{S}/\text{cm}$ :

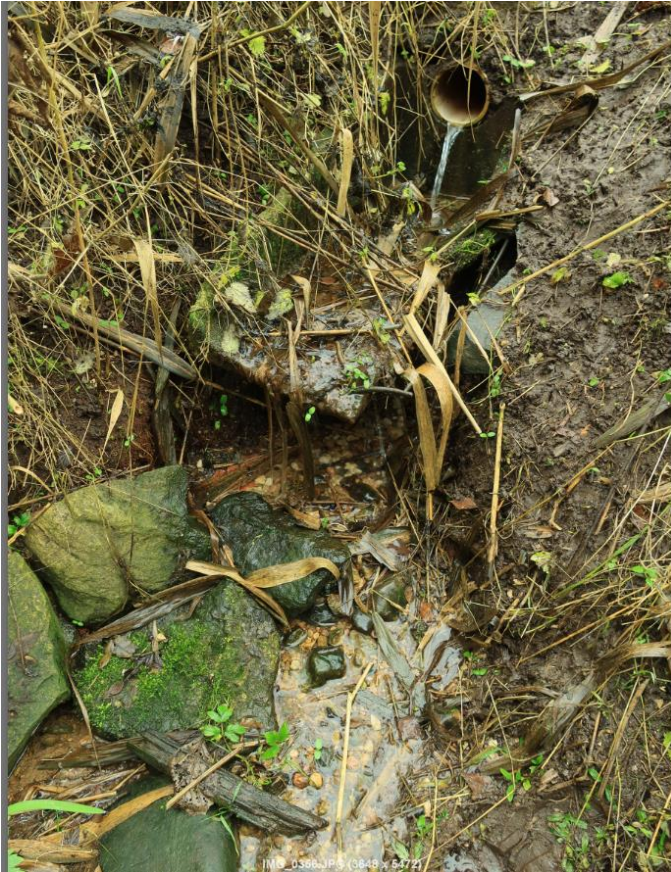
294. Jõe paremal kaldal, veetasemest poole m kõrgusel valge, arusaamatust materjalist toruots, millest voolas vett välja. Tähistatud. Betoonrenn on ära vajunud:

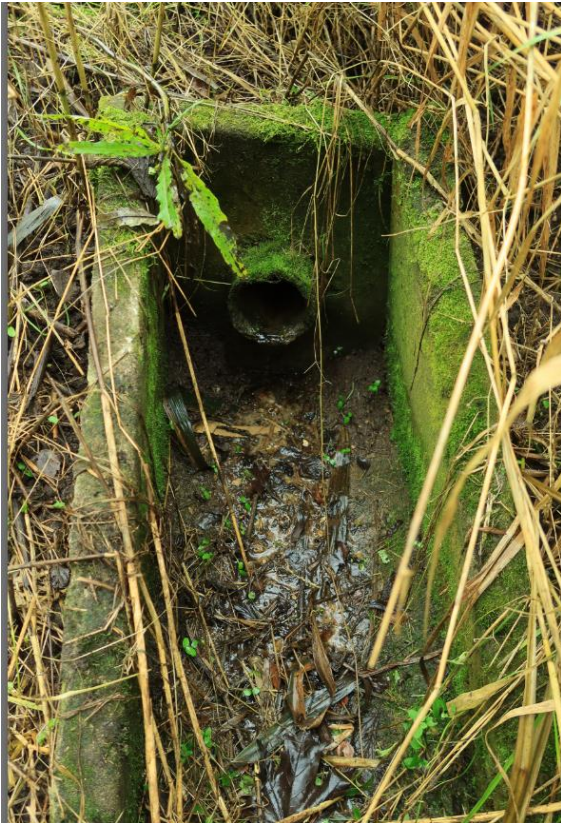
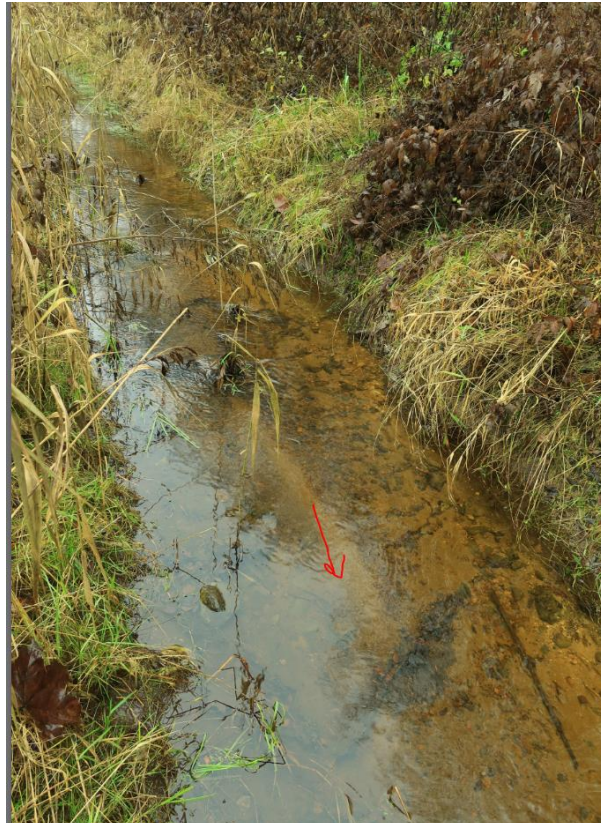
296. Jõe paremal kaldal 10 cm läbimõõduga betoonrenniga toruots. Vett ainult tilkus. Tähistatud. Jõe vesi oli pruun, põhi kruusane, vett ca 15 cm. Jõe SEC oli 690  $\mu\text{S}/\text{cm}$ :

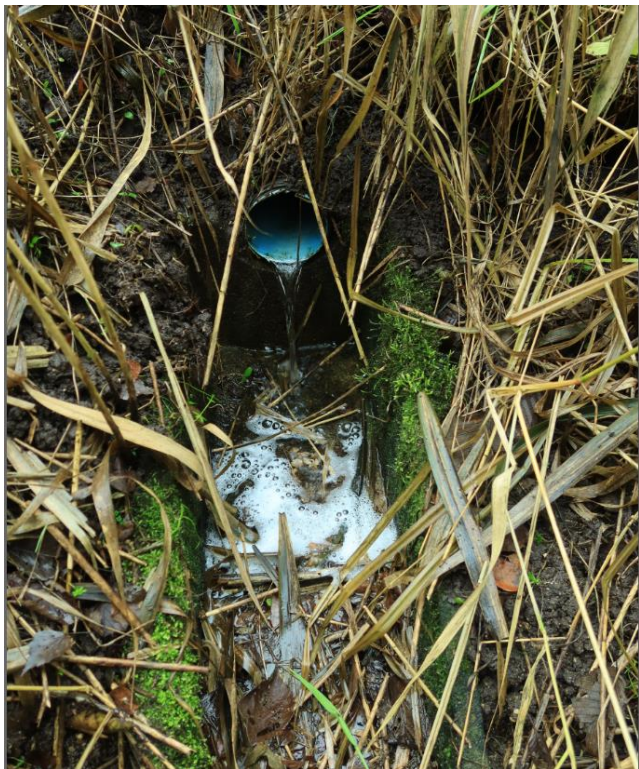
297. Jõe paremal kaldal 10 cm läbimõõduga must plasttoru betoonrenni otsas. Tähistatud. Vett voolas välja alla 0,1 l/s, kuid rohkem kui punktis 296:

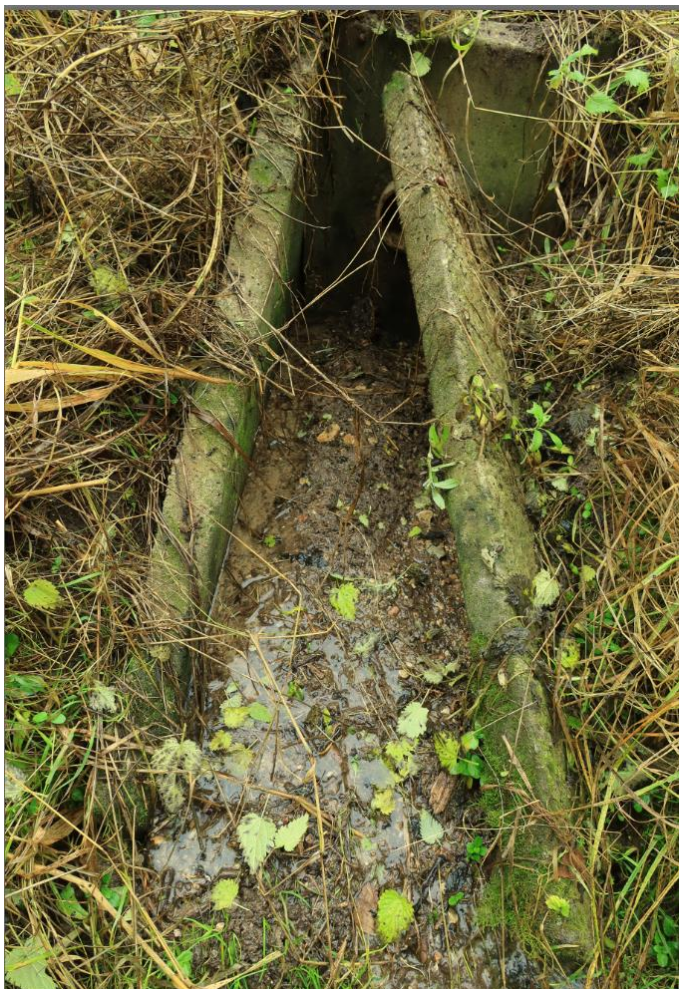
299. Jõe paremal kaldal 10 cm läbimõõduga plasttoru betoonrenni alguses. Tähistatud. Vasakpoolne plaat on osaliselt ära vajunud. Toruots oli kuiv, aga vesi voolas välja tagumise plaadi allnurgast:

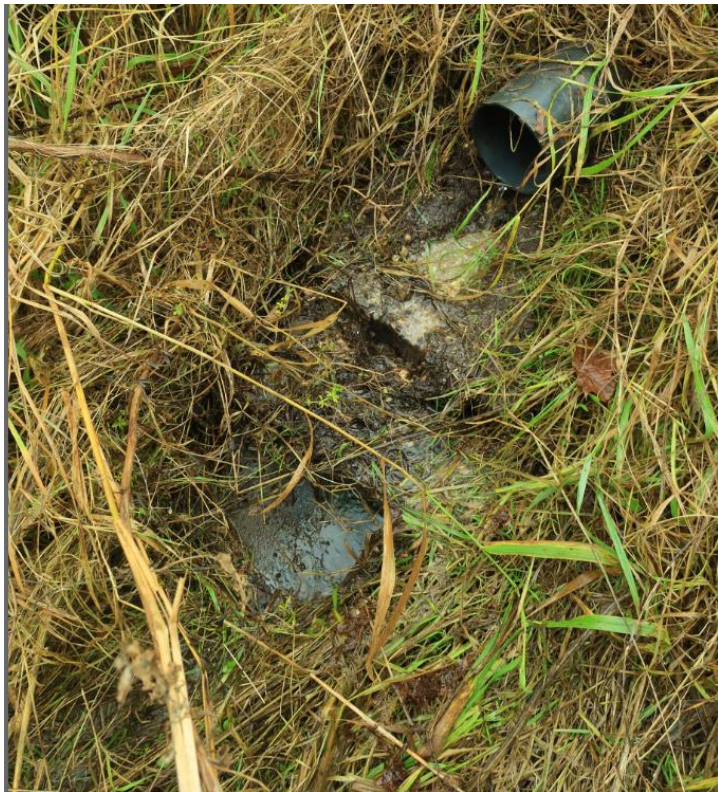
303. Jõe paremal kaldal 10 cm läbimõõduga hall plasttoru, pool m jõe veetasemest kõrgemal. Toruotsa all on betoonplaat, aga renni pole. Tibatilluke nire voolas välja:

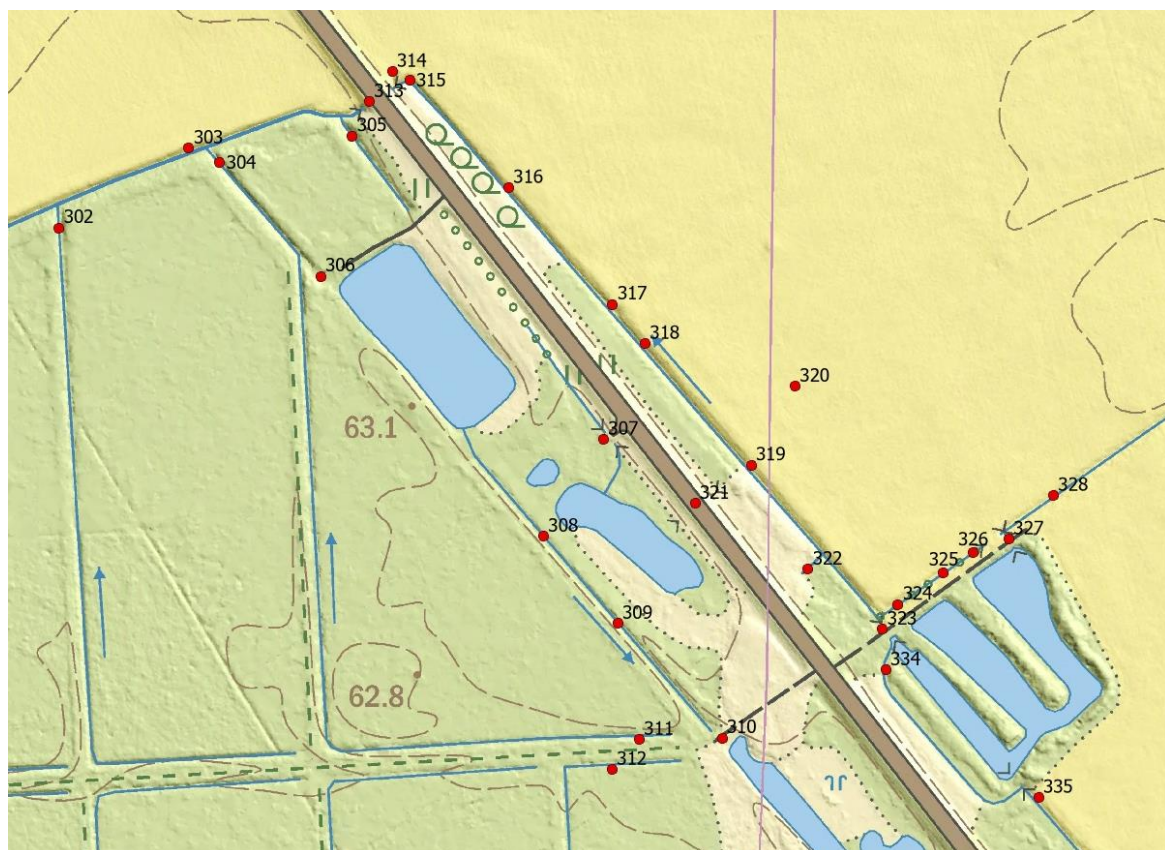
304. Kagu poolt kraavist nirises ca 0,1 l/s.

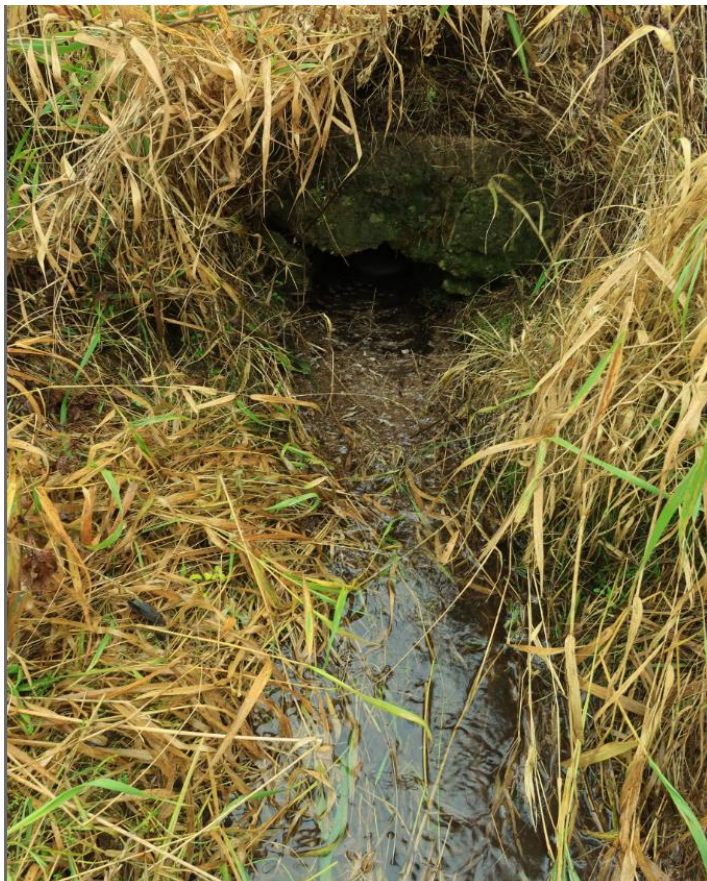
314. Poole m laiune betoonist tunnel, mis oli osaliselt pragunenud. Välja voolas väikese oja mõõtu vett ja suubus Aruküla jõkke. Tähistatud. SEC oli 831:

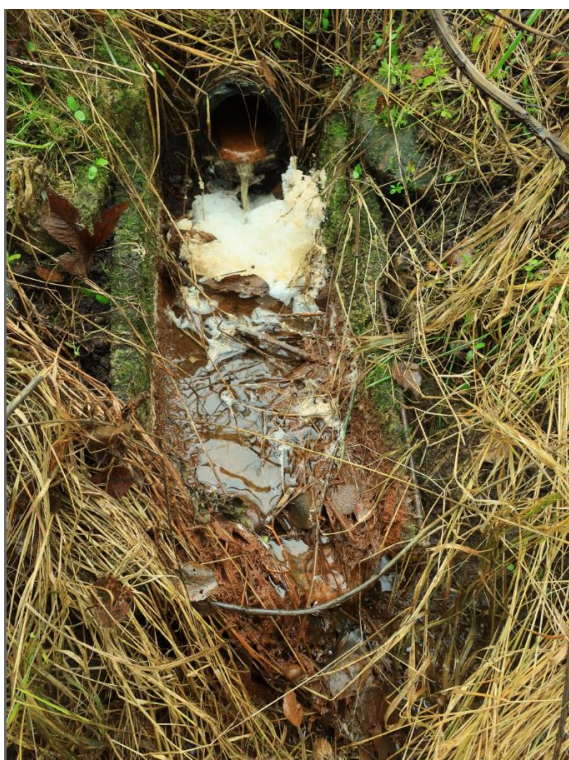
318. Jõe paremal kaldal 10 cm läbimõõduga must paksust plastist toru, jõe veetasemest 20 cm kõrgemal. Tähistatud. Voolab vanasse betoonrenni. Rennis ookrine sete. Q pigem väike. SEC oli 750  $\mu\text{S}/\text{cm}$ :

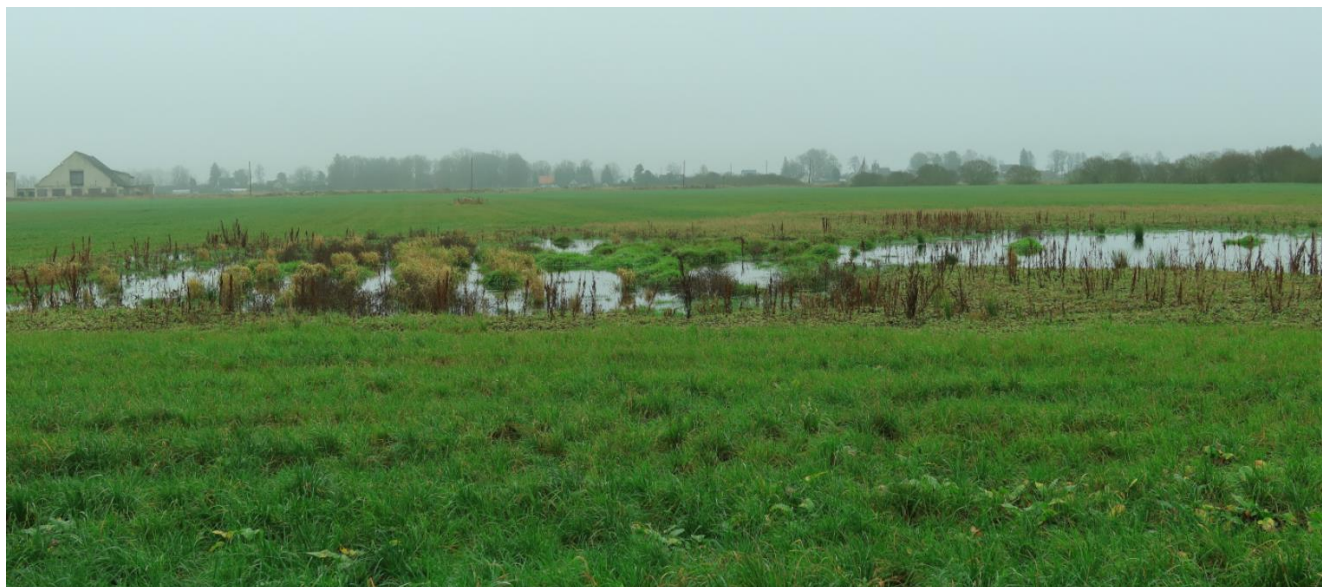
320. Kultuurrohumaa peal oli veesilm:

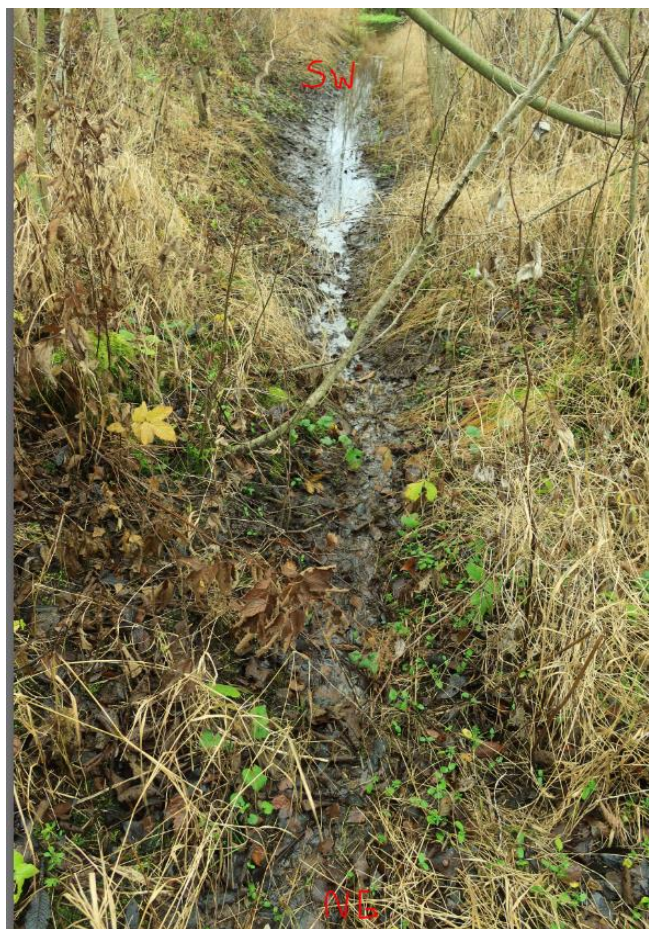
324. Loode poolt tuleb kuiv, kitsas nõva. Kaugemal loode pool on seisva veega lomp, aga kraavis on vahepeal kõrgem põndak ees:

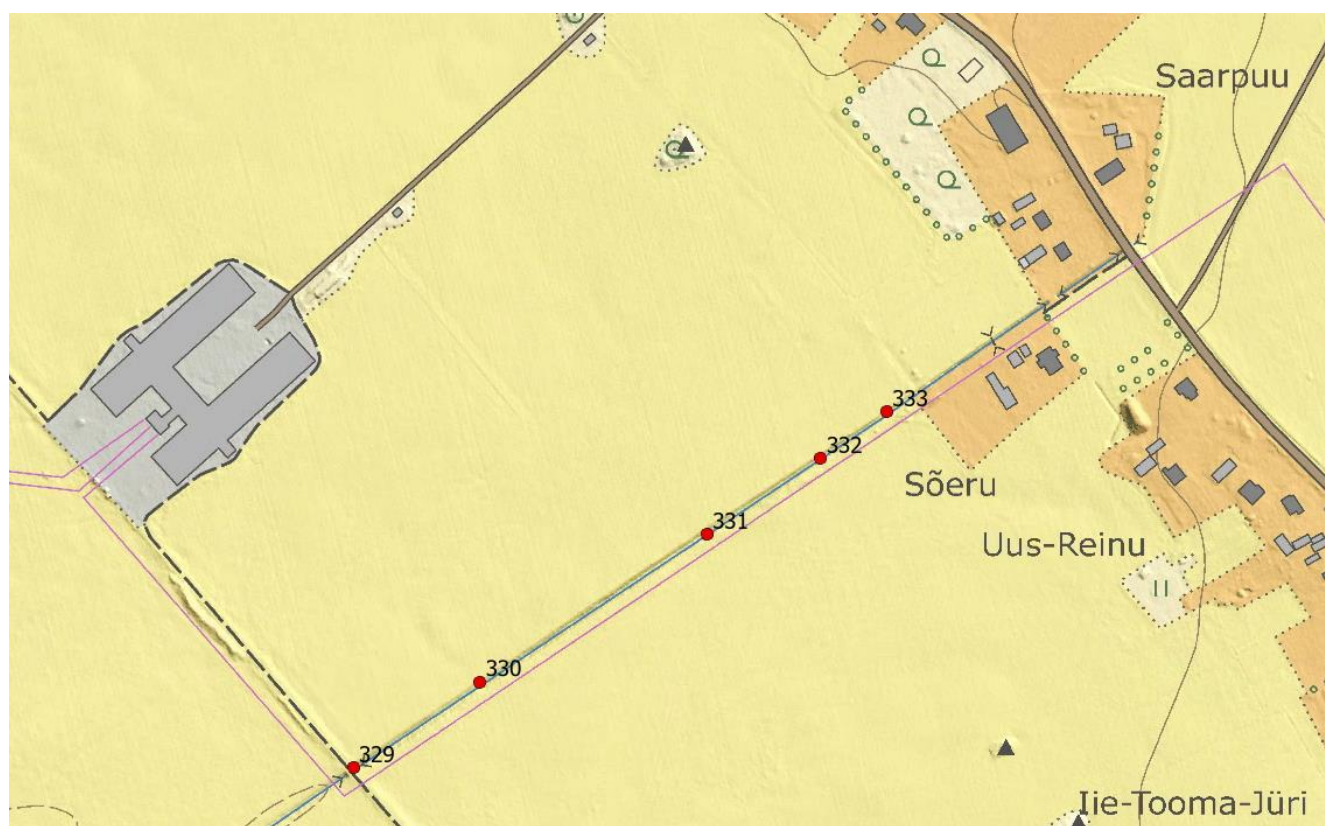
328. Vett oli kraavis väga palju, kuid voolu polnud näha.

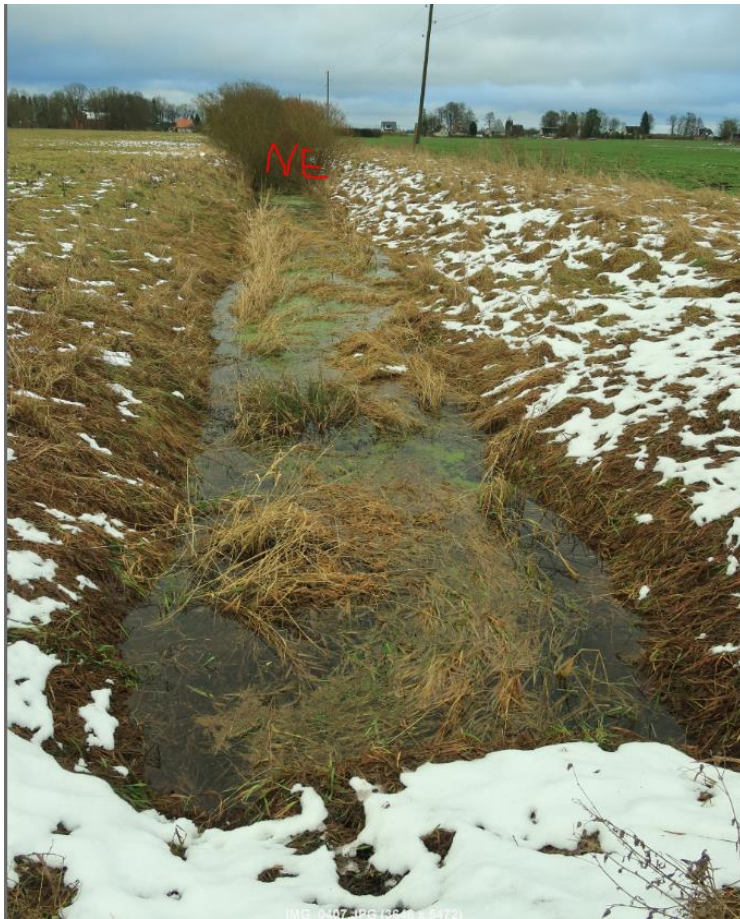
329. Kraavis oli seisev vesi:

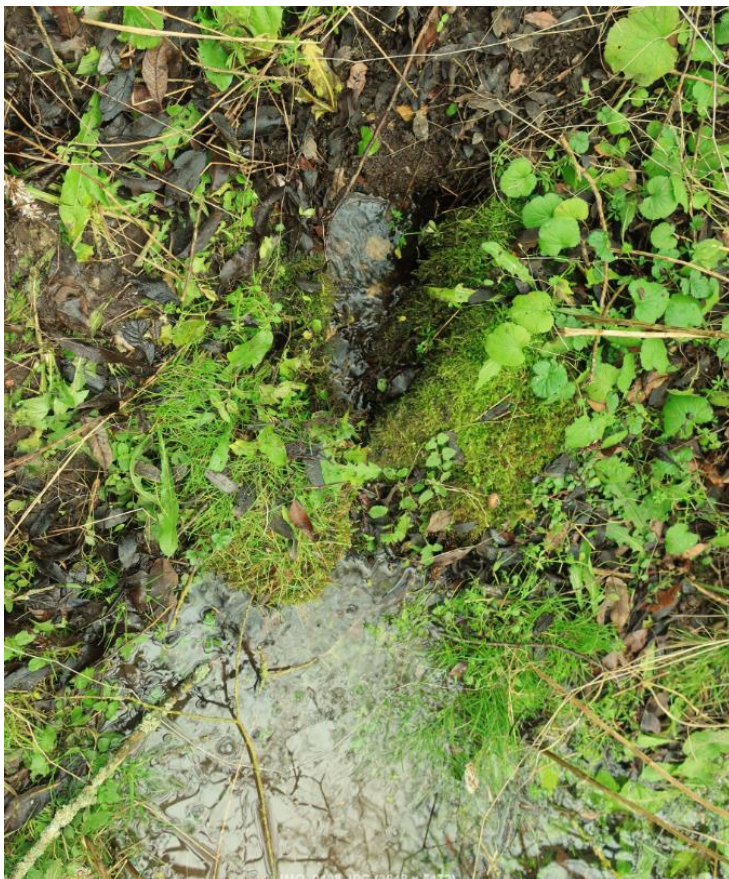
330. Paju all, kraavi veepiirist 0,5m kaugusel avaus. Selle otsas 15 cm toru, enamuses setet täis. Ees on olnud betoonrenn, aga on kokku vajunud. Üleujutatud nii iseenda kui kraavi veest. Vett voolas välja asiselt, aga veetaseme erinevus kraaviga vaid 1 cm. SEC 650:

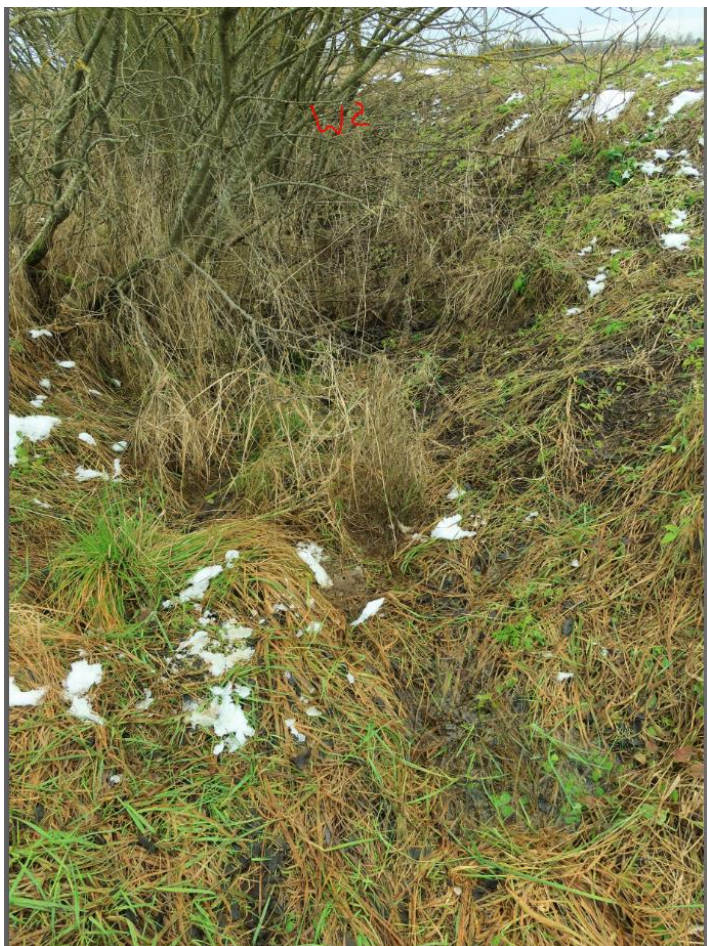
331. Kraav muutus siit ülesvoolu oluliselt kuivemaks:

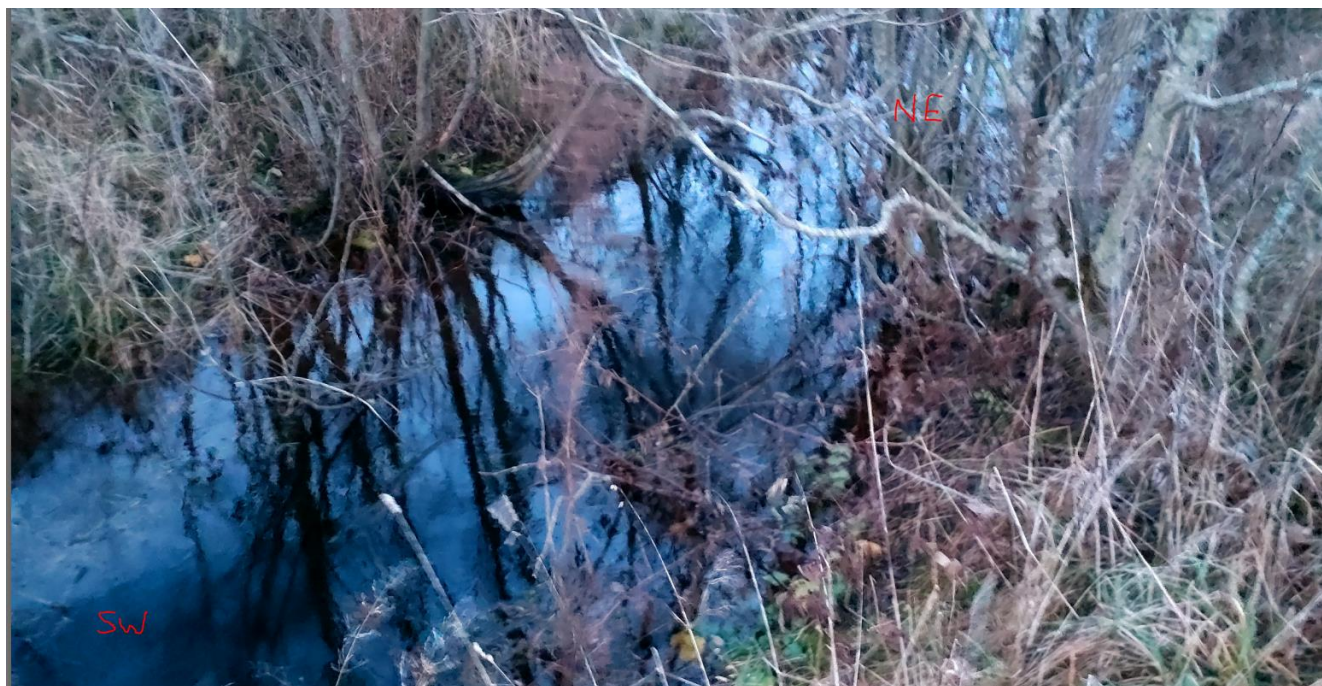
341. Kirdest tulevas kraavis oli ohtralt pruuni vett. Voolu polnud näha.

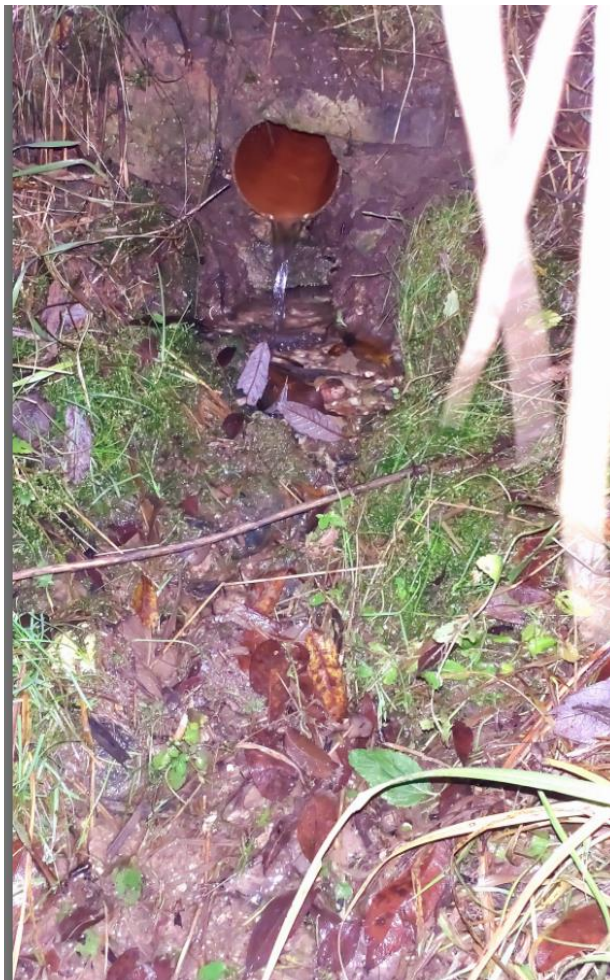
342. Kraavi vasakul kaldal 15 cm läbimõõduga oranž toru betoonotsaku sees. Oli kraavi veepiirist 1,5 m kaugusel ja paarikümne cm kõrgusel. Voolas välja ca 0,1 l/s vett. SEC oli 895  $\mu$ S/cm. Kraavis voolas üsna ohtralt pruuni vett:

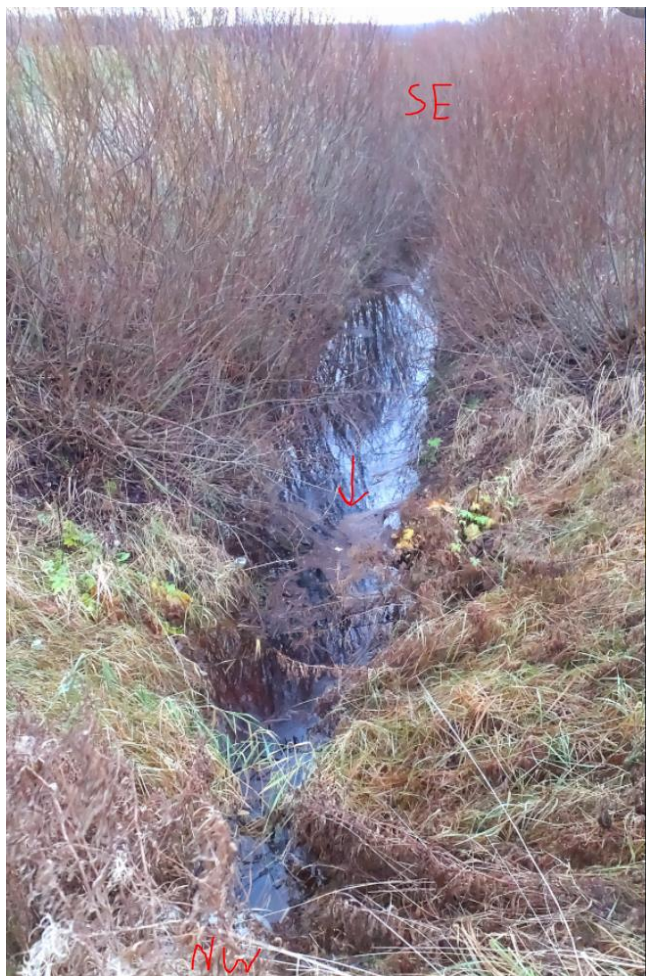
344. Jões voolas sirges sängis pruunikas vesi:

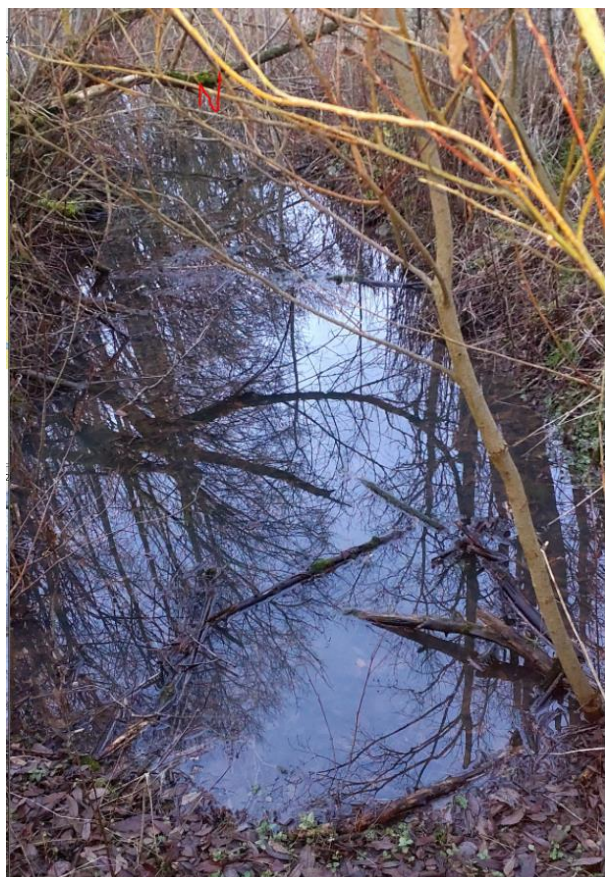
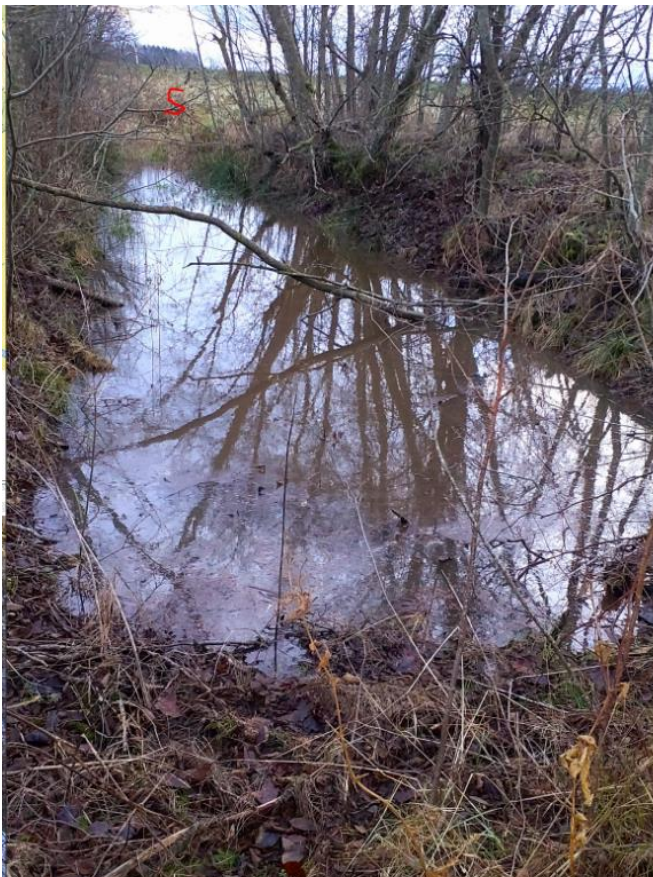
345. Tundub, et **ETAKis kaardistatud truupi tegelikult pole**. Lõuna pool on ohtralt seisvat hägusat vett ja põhja pool samuti, aga veetase oli põhja pool oluliselt madalam. Truubi otsi kummalgi pool näha polnud:

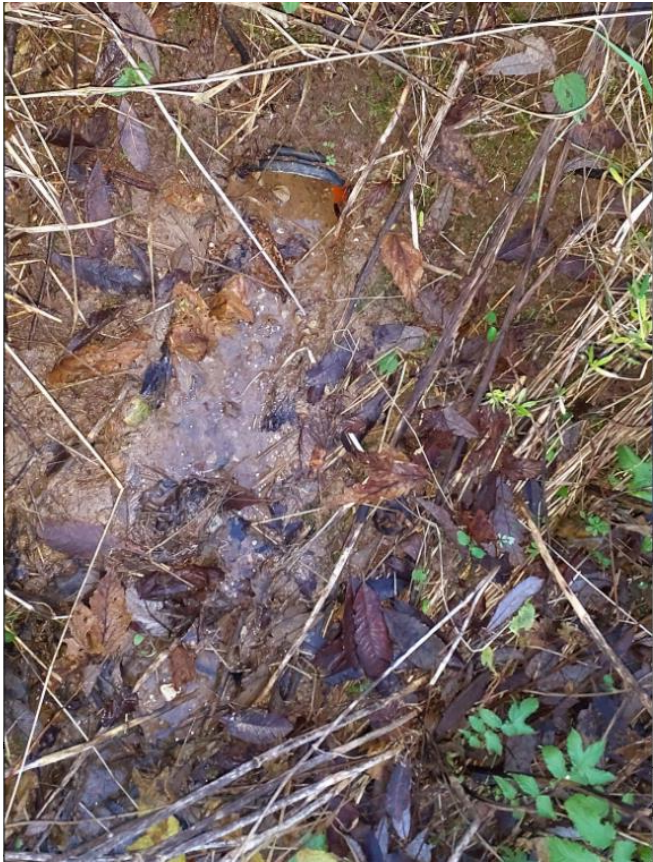
348. Jõe vasakul kaldal 10 cm läbimõõduga poolmattunud must plasttoru jõe veepiirist meetri kaugusel. Mikroskoopiline nire voolas välja:
