## Mõtskonna järve VEE2014430 vaatlus

Vaatleja Marko Vainu, vaatluse aeg 16.07.23.

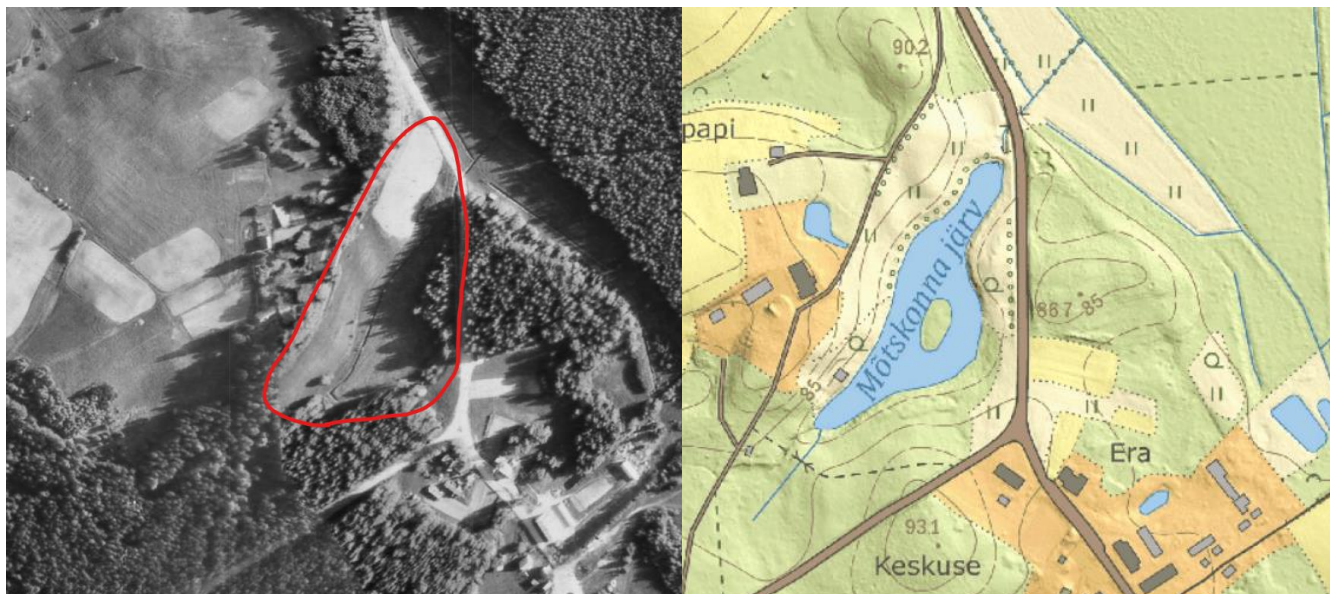
Tüüp EELISes: varem looduslik järv, alates mai lõpust paisjärv, sest seda pole veel 1969. aasta ortofotol ning kameraalsel hinnangul on järve väljavoolul veetaseme regulaator, pais EELISes puudub.
