## Korijärve Järvotsa VEE2132730 vaatlus

Vaatleja Marko Vainu, vaatluse aeg 18.07.23.

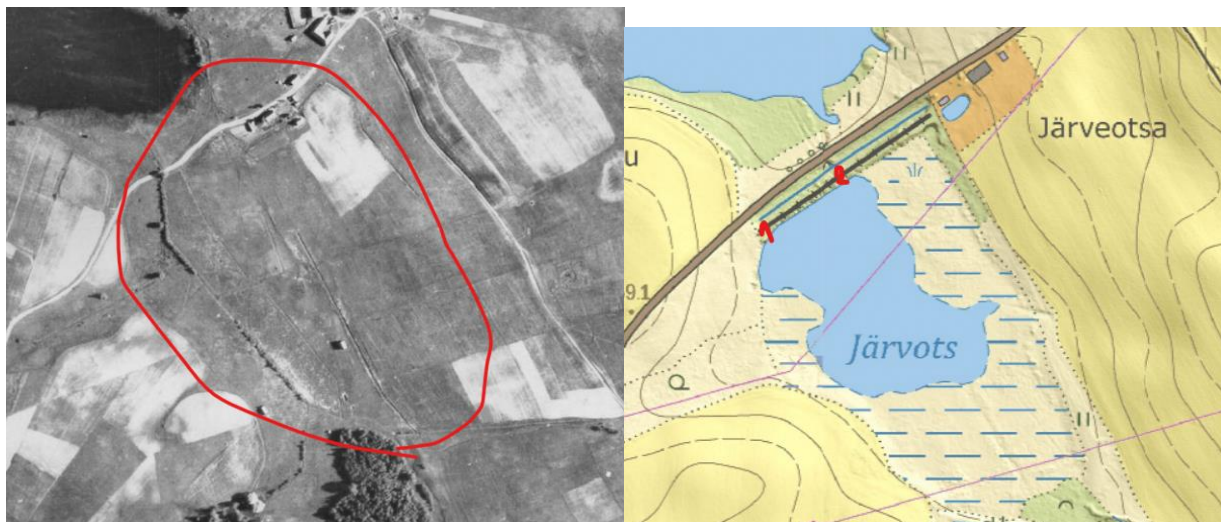
Tüüp EELISes: paisjärv, aga paisu EELISes pole. Järve pole 1947. aasta ortofotol. Lõuna pool oleva Verevä tiigi maaomanik teadis, et järv rajati kalakasvatuse eesmärgil.
