## Türisalu oja (VEE1096000) ülemjooksu vaatlus

Vaatluse aeg 16.03.25. Vaatleja Marko Vainu

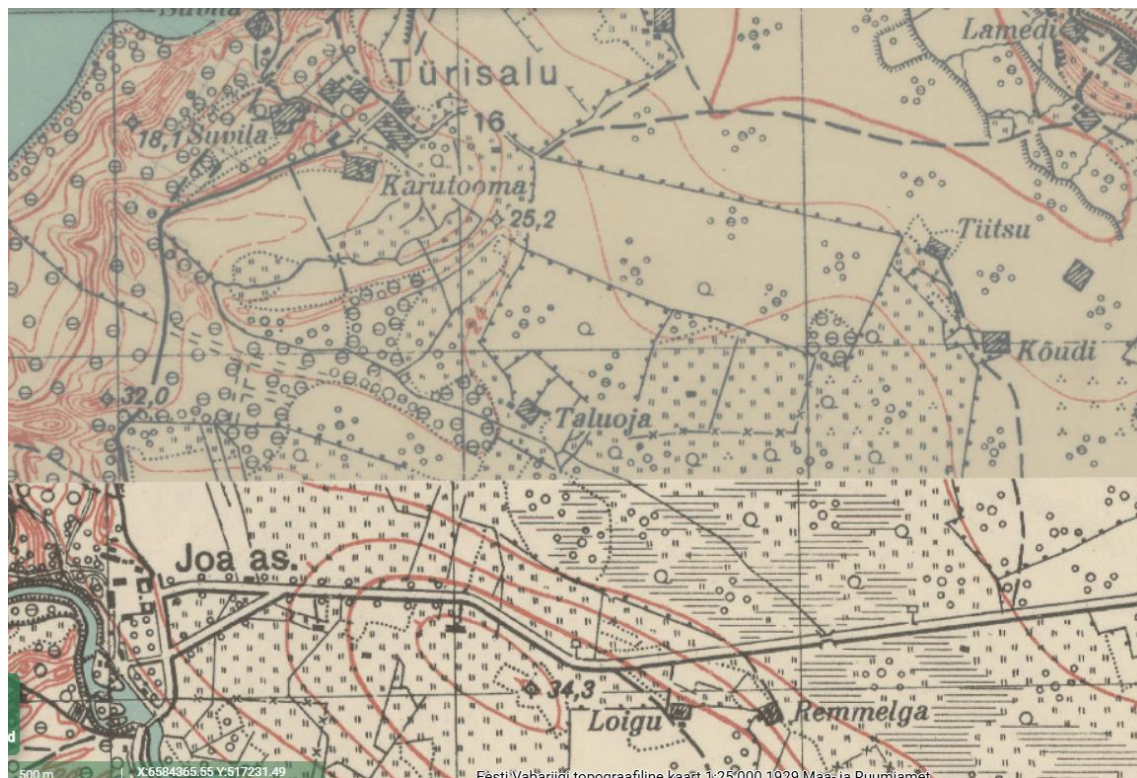
EV 1929. aasta 1:25 000 kaardil on Türisalu oja ülemjooks kujutatud sirge joonega ning see algab Vääna–Keila-Joa tee alt kulgeva truubi juurest:

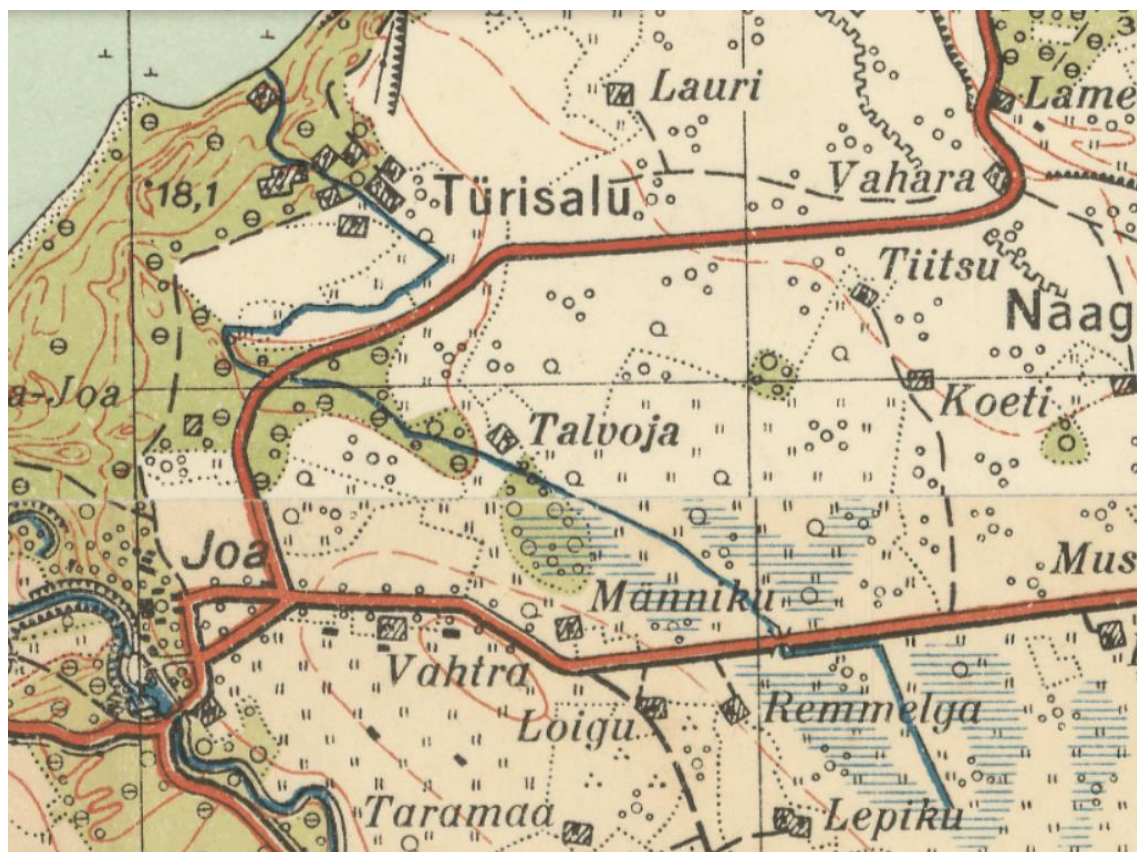
EV 1:50 000 1936. aasta kaardil on vooluveekogu algus märgitud maanteest 600 m lõuna poole, umbes vaatluspunktide 16 ja 17A vahel:

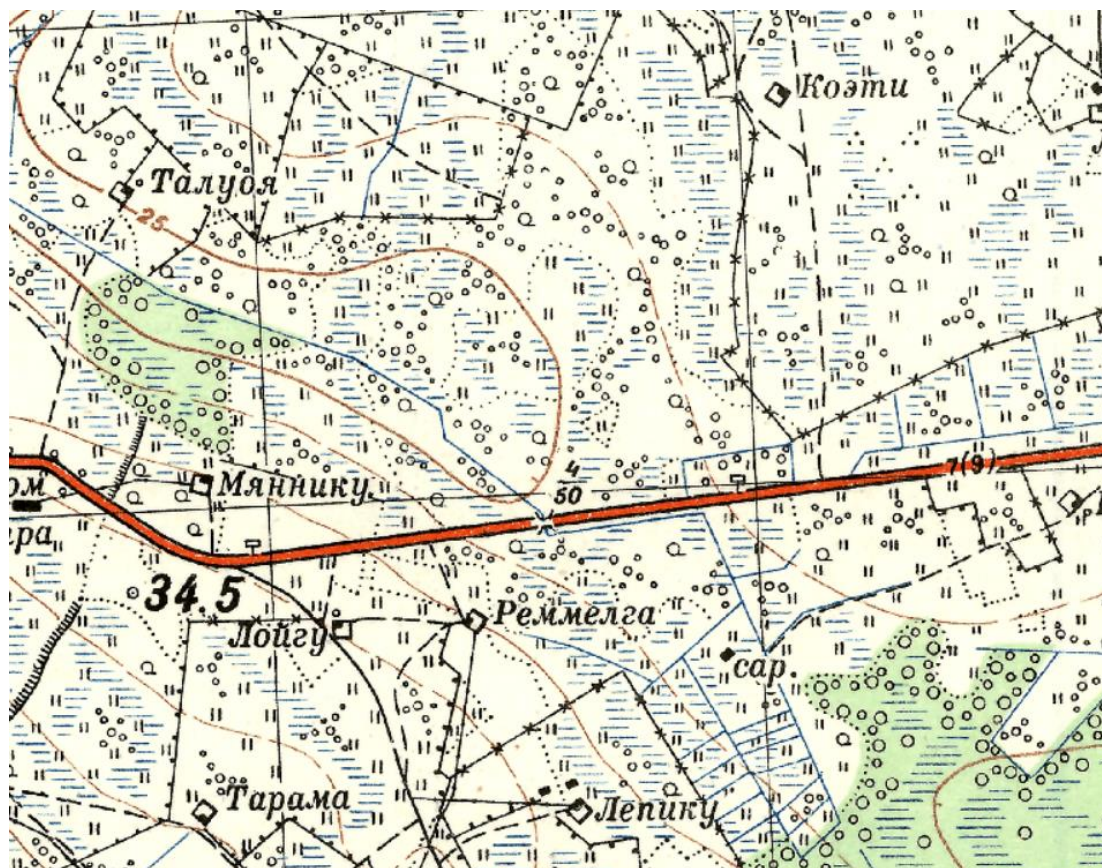
NL 1:25 000 kaardil 1947. aastast oli olukord sarnane, kuid kaardile oli kantud rohkem väiksemaid kraave:

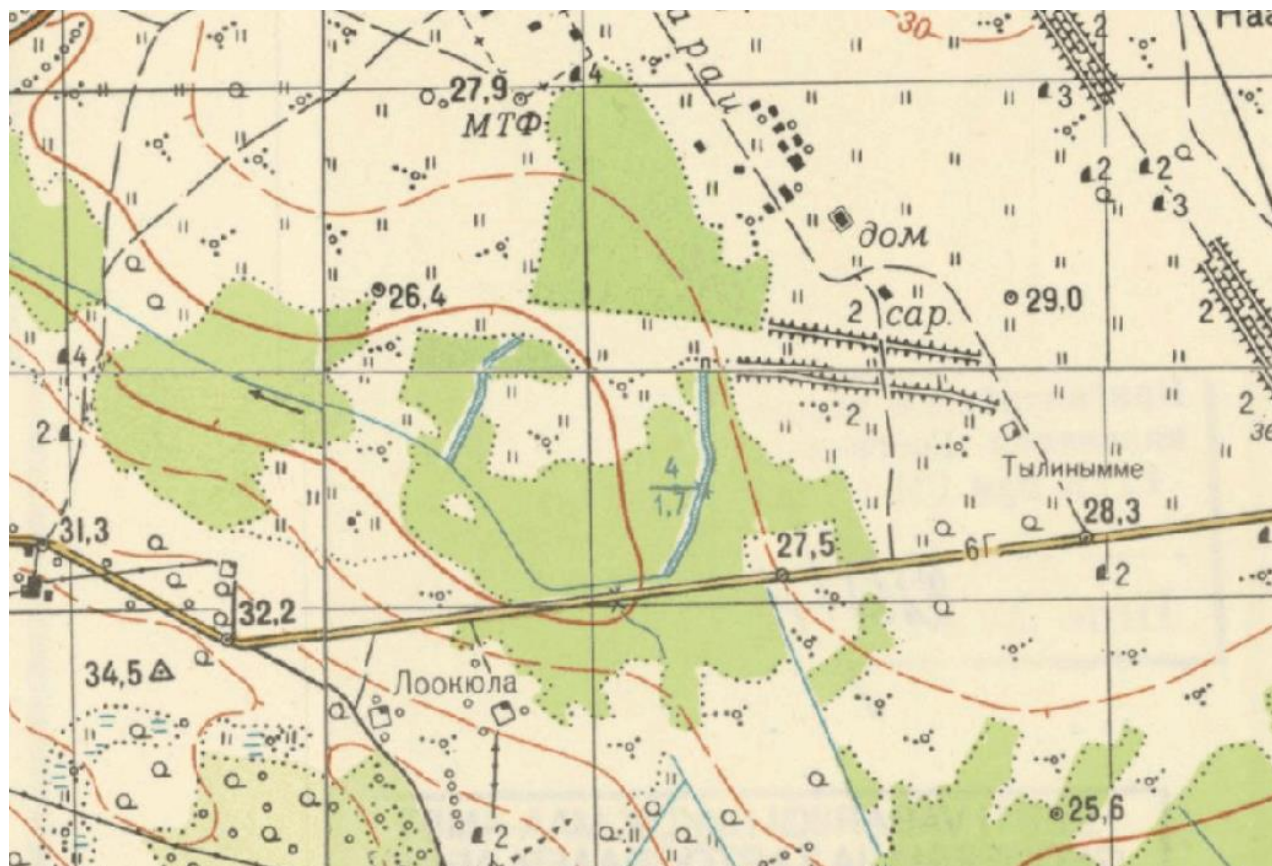
NL 1:25 000 kaardil 1972. aastast on peal ka vaatluspunktist 7 tulev veekogu:

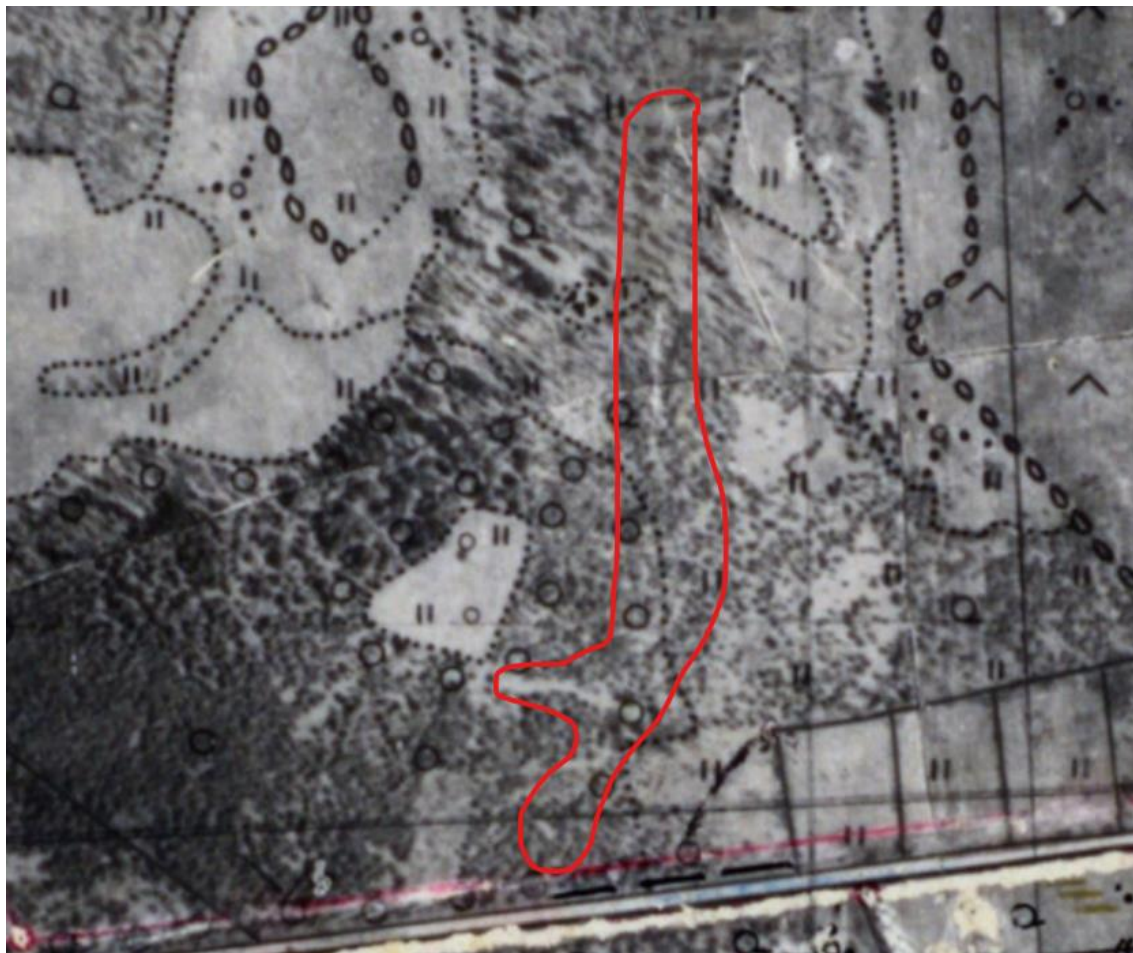
Seda haru pole 1952. aasta fotoplaanil kujutatud, aga heledam, puude vahel kulgev triip on sellel justkui ikkagi olemas:

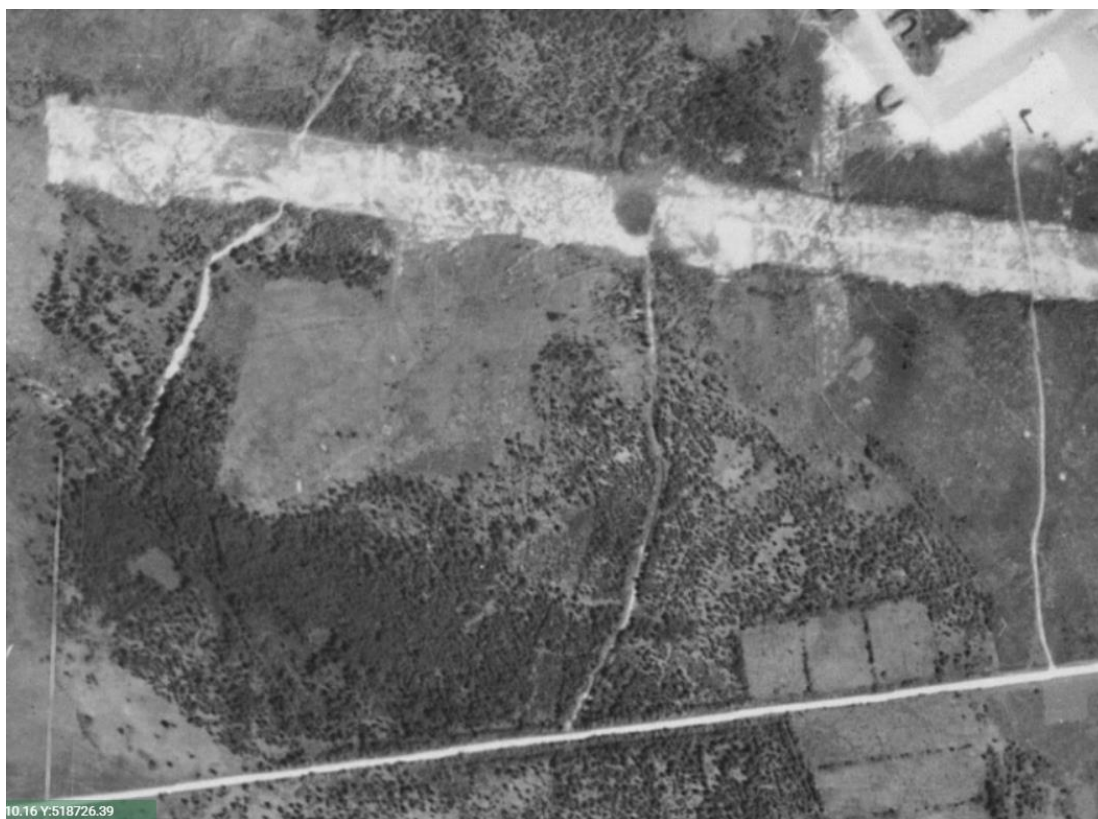
1959. aasta ortofotol on seda haru selgelt näha. Eristub ka veesilm, mis polnud veel piklikuks sõidetud. Siis oli aga juba olemas Türisalu raketibaas ning kooritud pinnasega ida-läänesuunaline siht, mille kohale taheti ilmselt rajada ida pool oleva lennuraja kõrvale teist lennurada või ruleerimisrada. Ülemisel väljavõttel 1952. aasta fotoplaanist seda sihti veel näha pole.

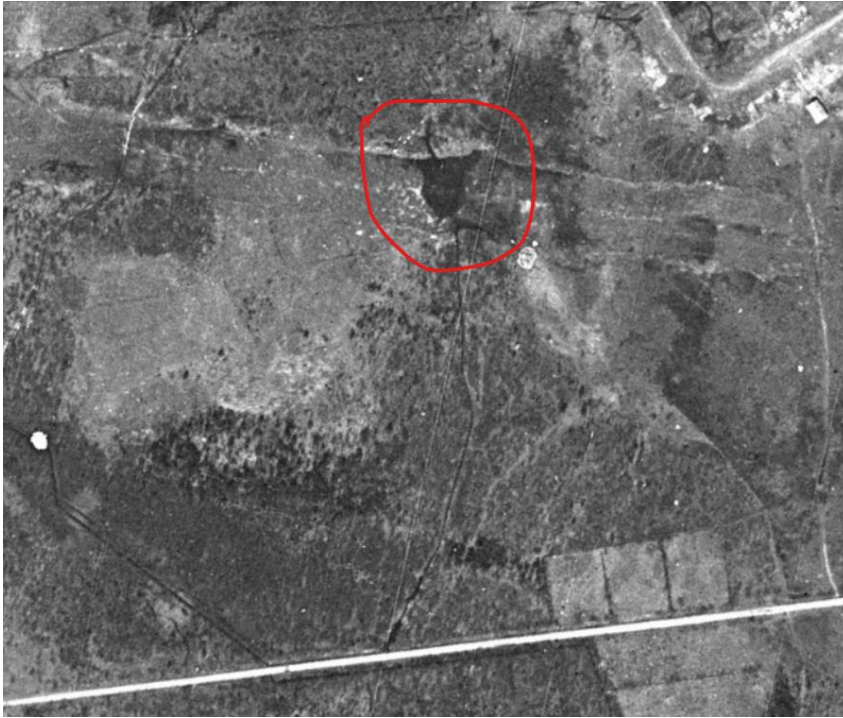
Et punktis 9 olev allikaline järvik on olemas olnud pidevalt üle poole sajandi, kinnitab ka 1965. aasta aerofoto:

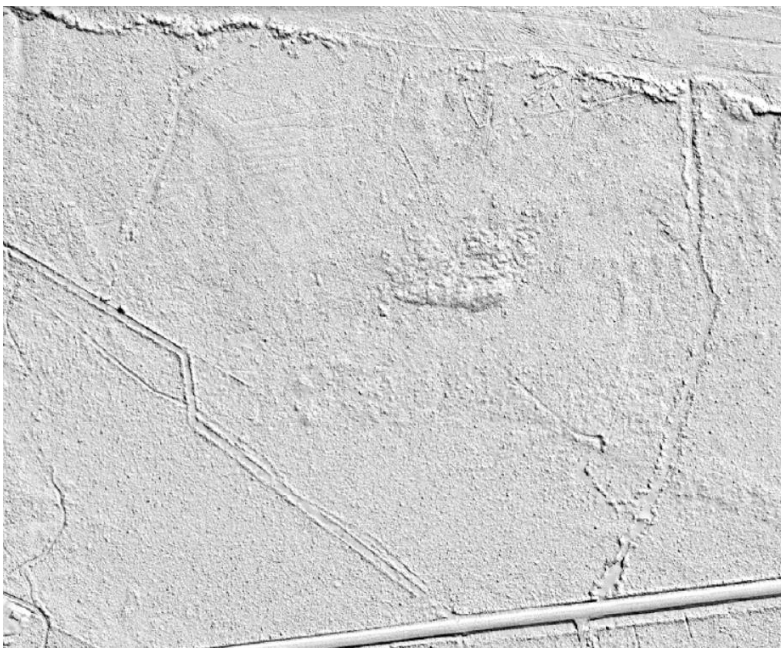
**Järeldused:** Vanimade kaartide põhjal, kus Türisalu oja kujutatud on, võiks järeldada, et algupärasem vooluveekogu on tulnud vaatluspunkti 16 juurest. Tänapäevase ilme ja vooluhulga alusel on seda haru keeruline ojaks nimetada. Ka kevadel, lume sulamise ajal oli seal sisuliselt seisva veega ning selgelt kraavi-ilmeline veekogu, mida Türisalu oja ülemjooksuks nimetada poleks kohane. Türisalu oja tajutavaks ülemjooksuks saaks pidada punktis 9 olevast põhjaveetoitelisest järvikust algavat voolusängi, mis kulgeb läbi vaatluspunktide 6, 5, 4 ja 3. Samas on kahtlus, et nimetatud järvik tekkis alles pärast Türisalu raketibaasi rajamist, kui kooriti ära pinnas (ilmselt) lennuraja laiendamiseks. Samuti võidi see voolusäng rajata eesmärgiga saada tekkinud järvikust lahti. Vanematel kaartidel seda kujutatud pole ning reljeefivarjutusel on mõlemal pool sängi näha madalaid valle. Vall on aga olemas ka voolusängi osal, mis on peal juba 1920. aasta kaardil vaatluspunktist 2 allavoolu:

Seega võib punktis 9 olev järvik siiski olla olemas olnud ka enne raketibaasi rajamist ning sellest on olnud ka tagashoidlik väljavool, mis vanematele kaartidele peale pole jõudnud, kuid mida raketibaasi rajamisel süvendati. Kui lugeda see algupäraseks vooluveekoguks, siis sobiks Türisalu oja lähteks vaatluspunkt 7, kus roobaste poolt rikutud järviku vesi selgesse sängi koondub. Kui aga lugeda see tühjale kohale kaevatud kraaviks, siis sobiks Türisalu oja lähteks vaatluspunktis 2 olev kahe, mitte väga erineva vooluhulgaga kraavi ühinemiskoht, mis ühtlasi kattub ka Türisalu oja lähtega EV 1929. aasta kaardil.
