## Nimetu kraavi (VEE1089215) vaatlus

Vaatluse aeg 19.01.25. Vaatleja Marko Vainu

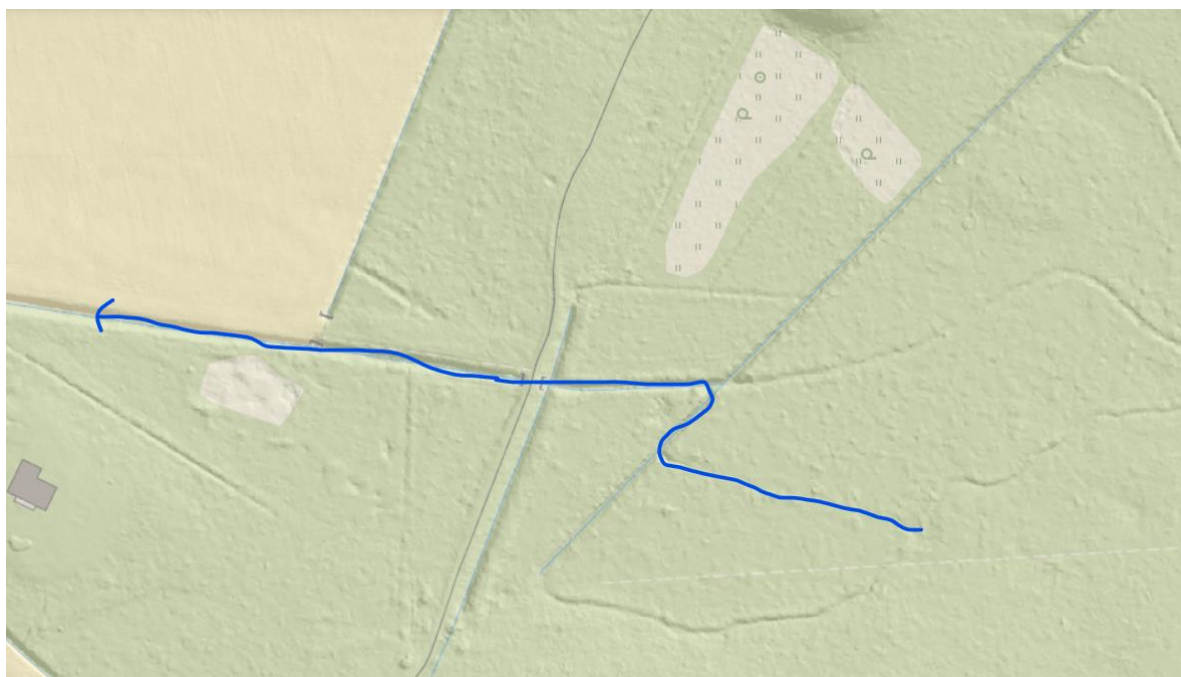
Arvestades, et punktis 8 näis visuaalselt peavoolulikum edelast tulev haru ja punktis 10 oli veerohkem idast tulev haru, mis algab punktis 18 olevast suurest allikajärvikust, oleks vaadeldud kraavi tänapäevaseks kõige loogilisemaks lähteks ilmselt just see allikas.
