## Apametsa peakraavi ja Apa kraavi vaatlus

Vaatluse aeg 26.12.2023 ja 21.09.2024, vaatleja Marko Vainu

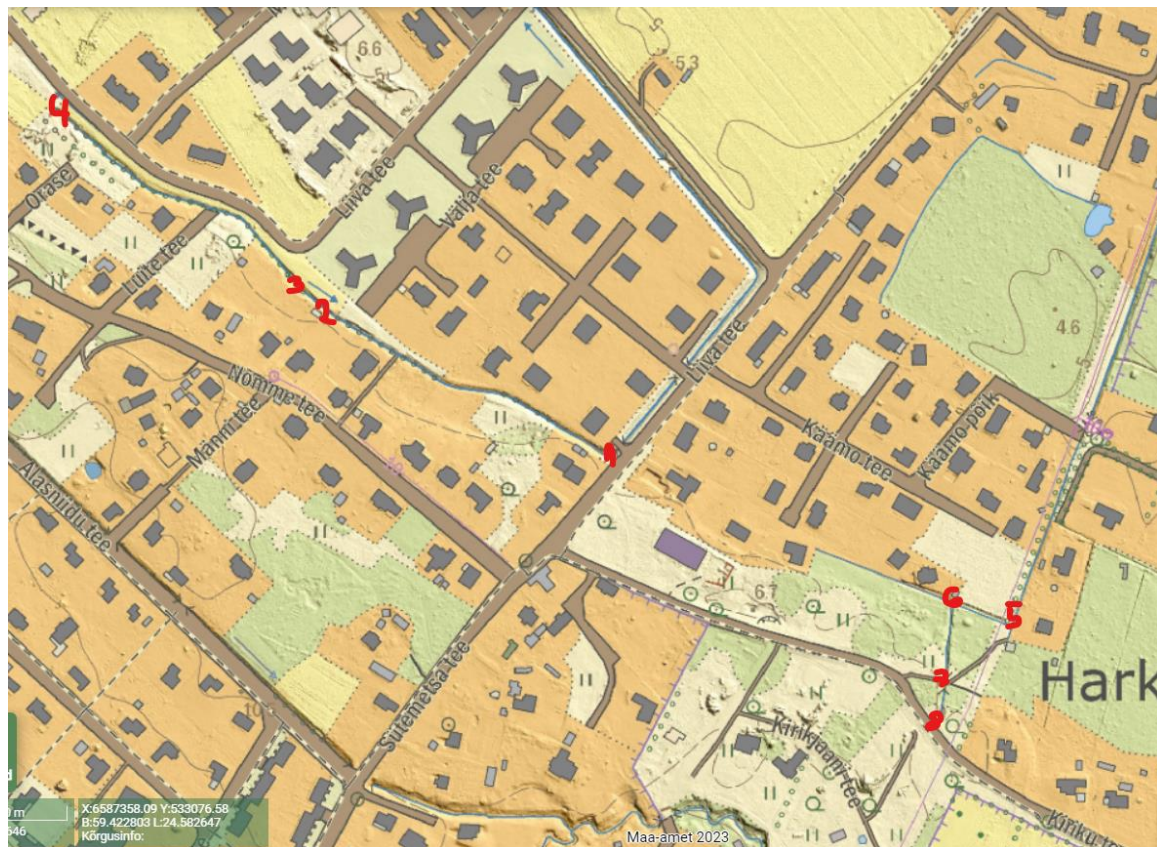
1. Apametsa peakraavi lähe on praegu märgitud Liiva tee kõrval olevasse kraavinurka. See koht ei eristu aga looduses kuidagi vooluveekogu lähtena. Kohas pöörab loode poolt tulev sügav kraav kirdesse ning selle põhjas voolab vesi.
