Vaatleja: Marko Vainu, vaatluse aeg 12.04.2026

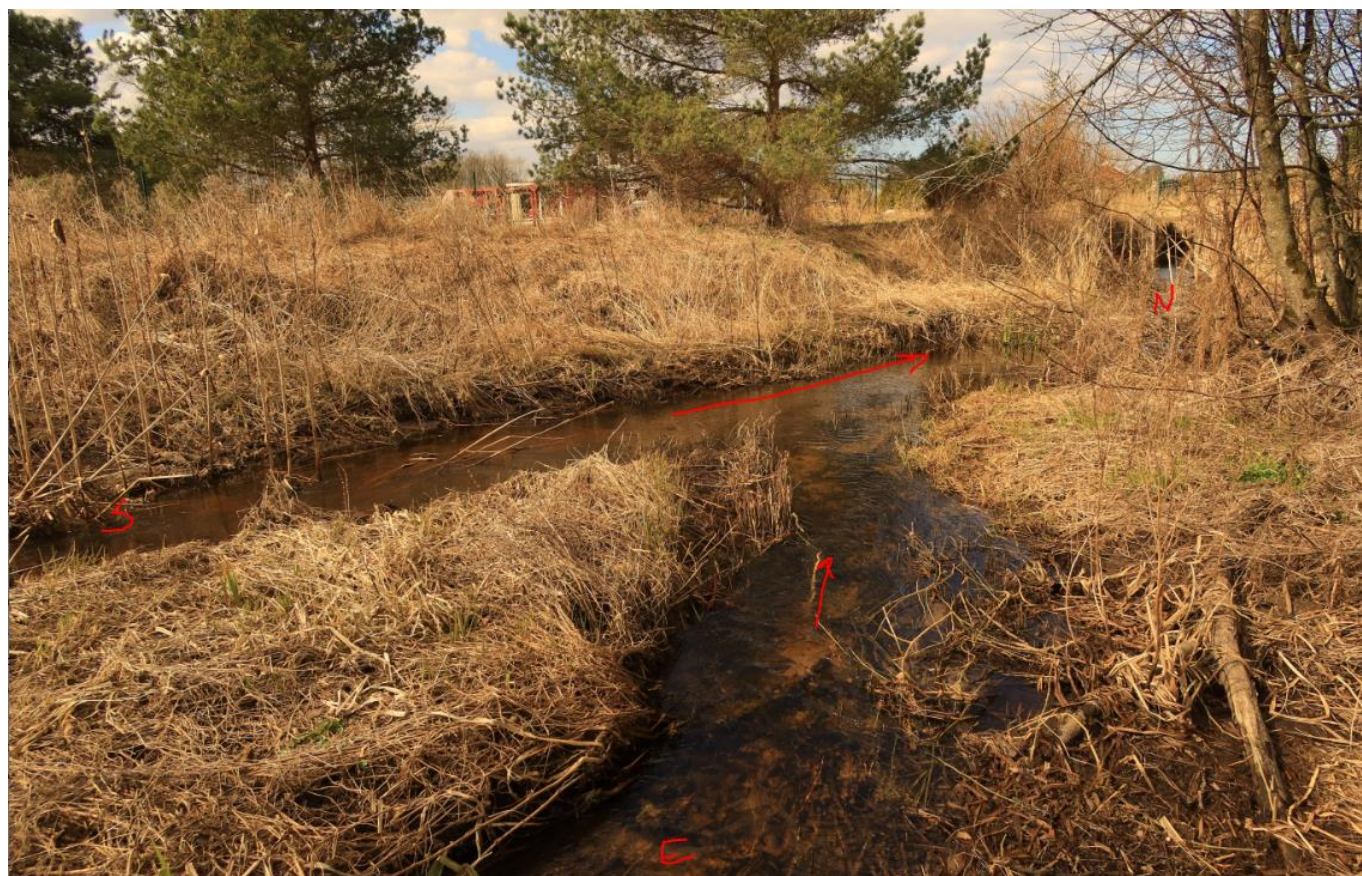
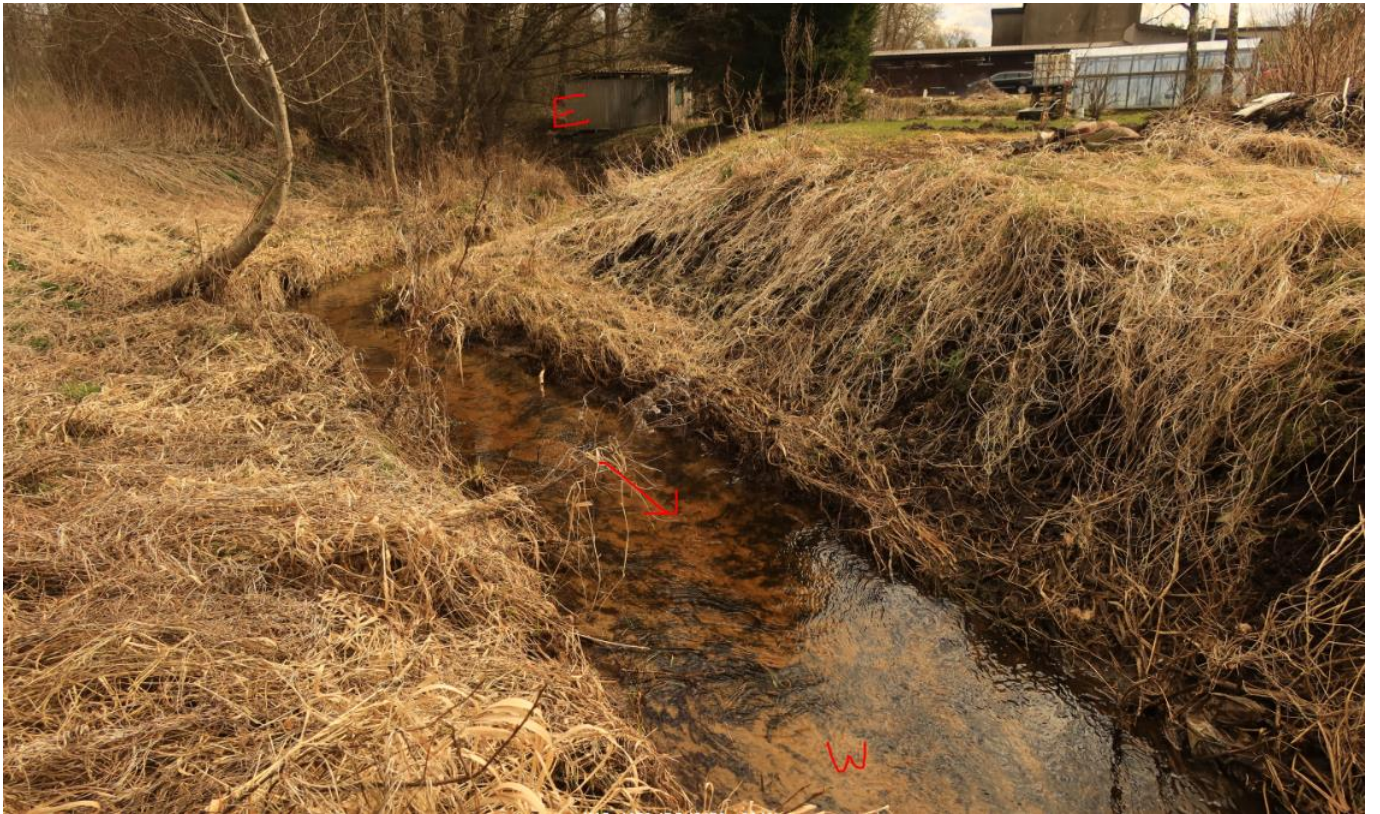
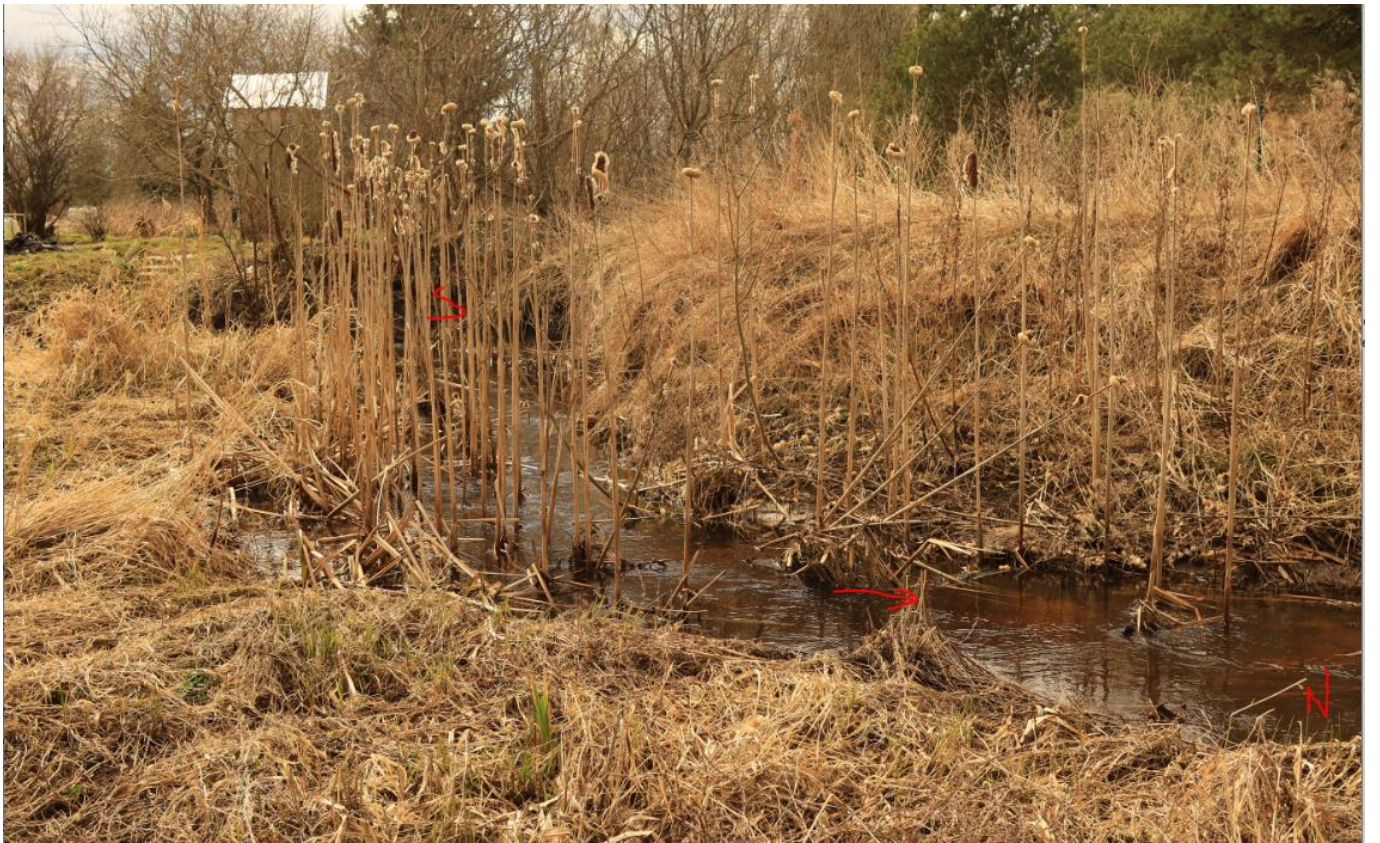
1. Kiiu oja suue Valkla ojja. Kiiu oja on kitsam ja väiksema vooluhulgaga:

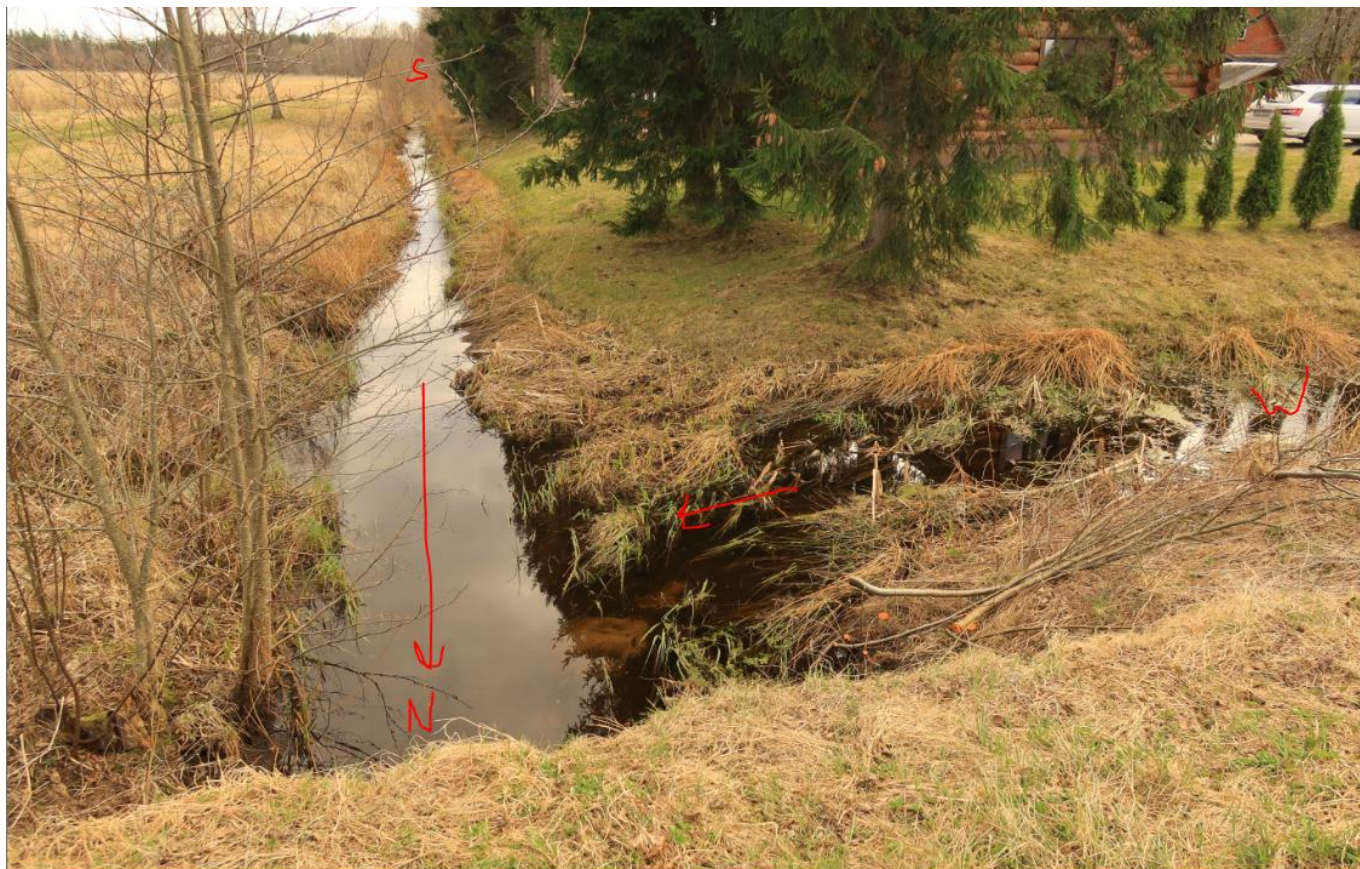
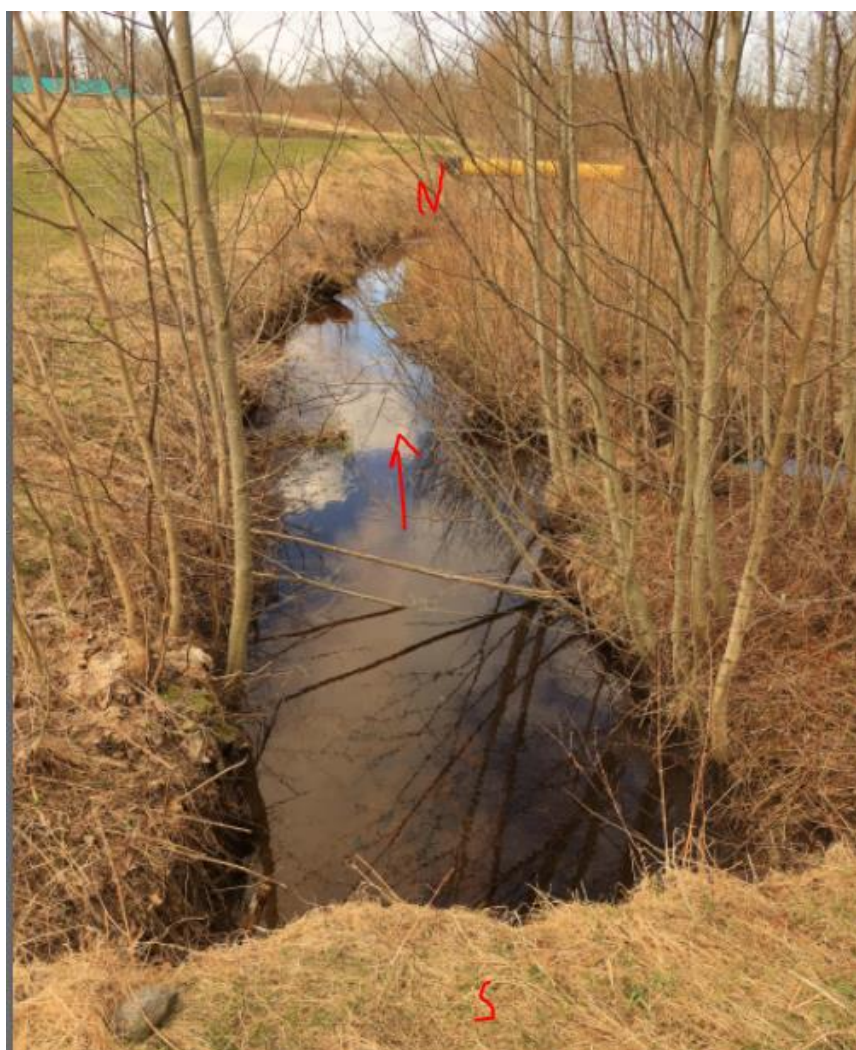
3. Vett voolas mõlemast suunast. Allika talu peremehe sõnul tuleb rohkem lõuna poolt. Läänest tulev kraav külmus talvel põhjani kinni. Allikat tema teada talu juures pole. Nimetavad allikaks Kiiu oja, kuna see ei jäätu talviti:

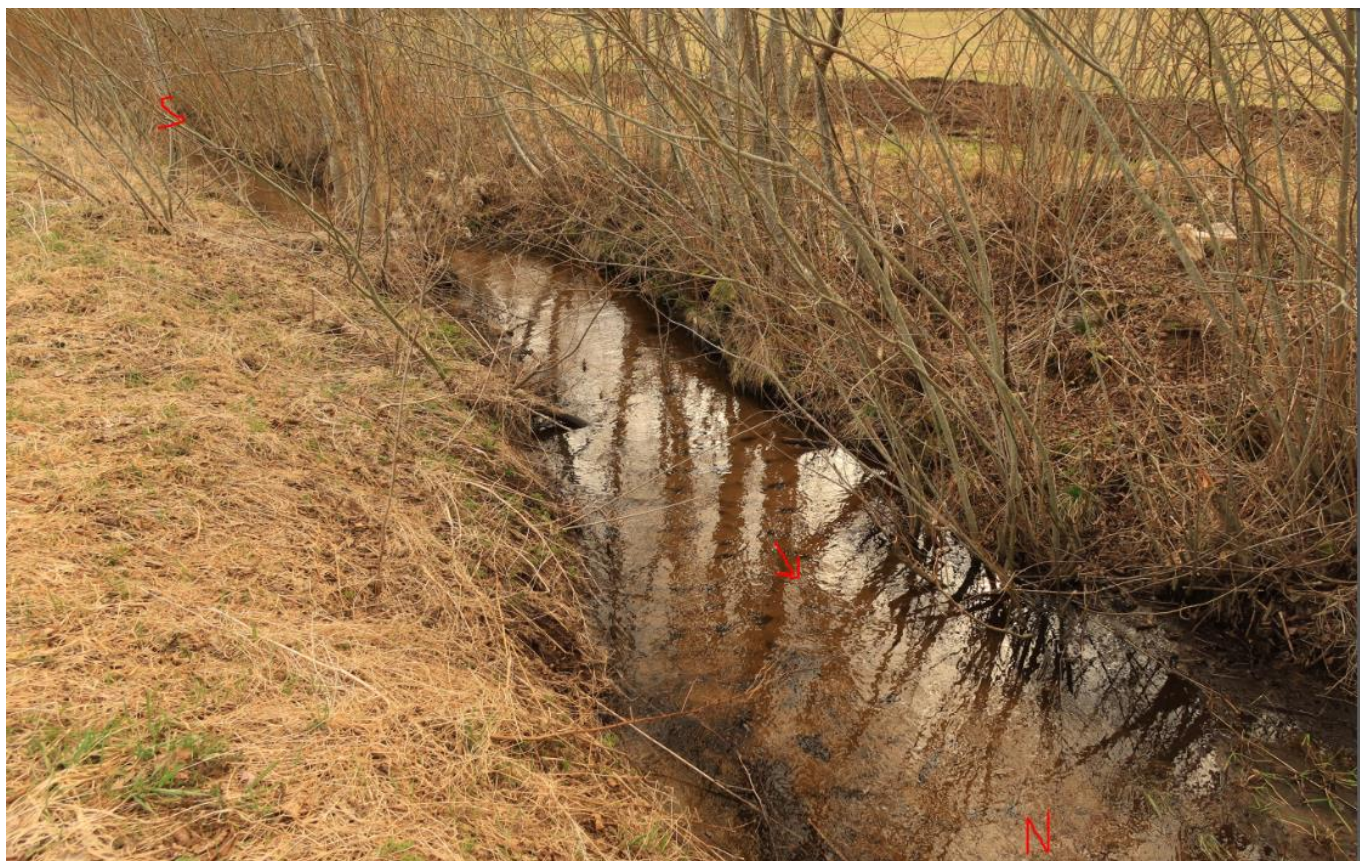
6. Oja on hakanud süvendatud sängis veidi looklema. Liiv oli põhjas:

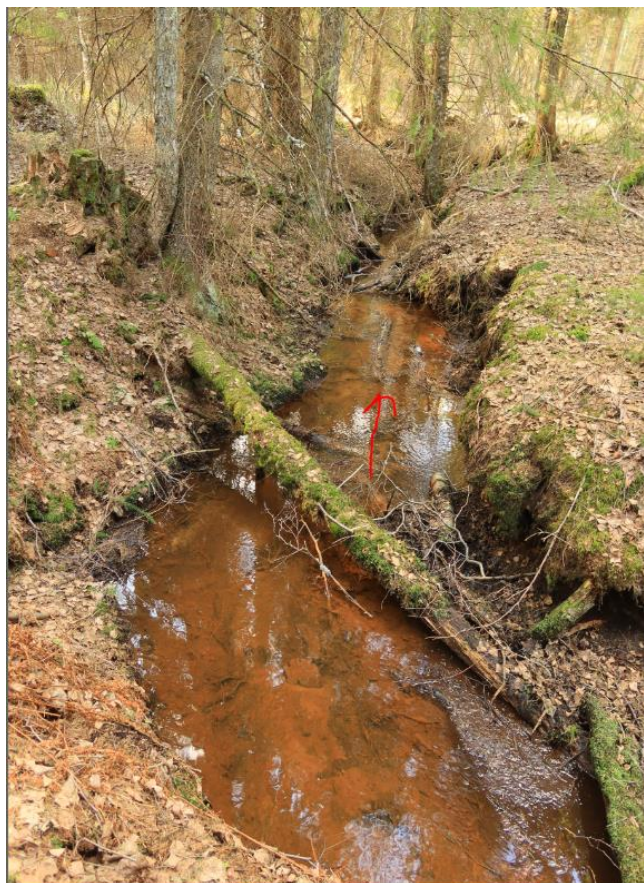
7. Oja lookleb meetrisügavuses järskude kallastega liivapõhjalises sängis:

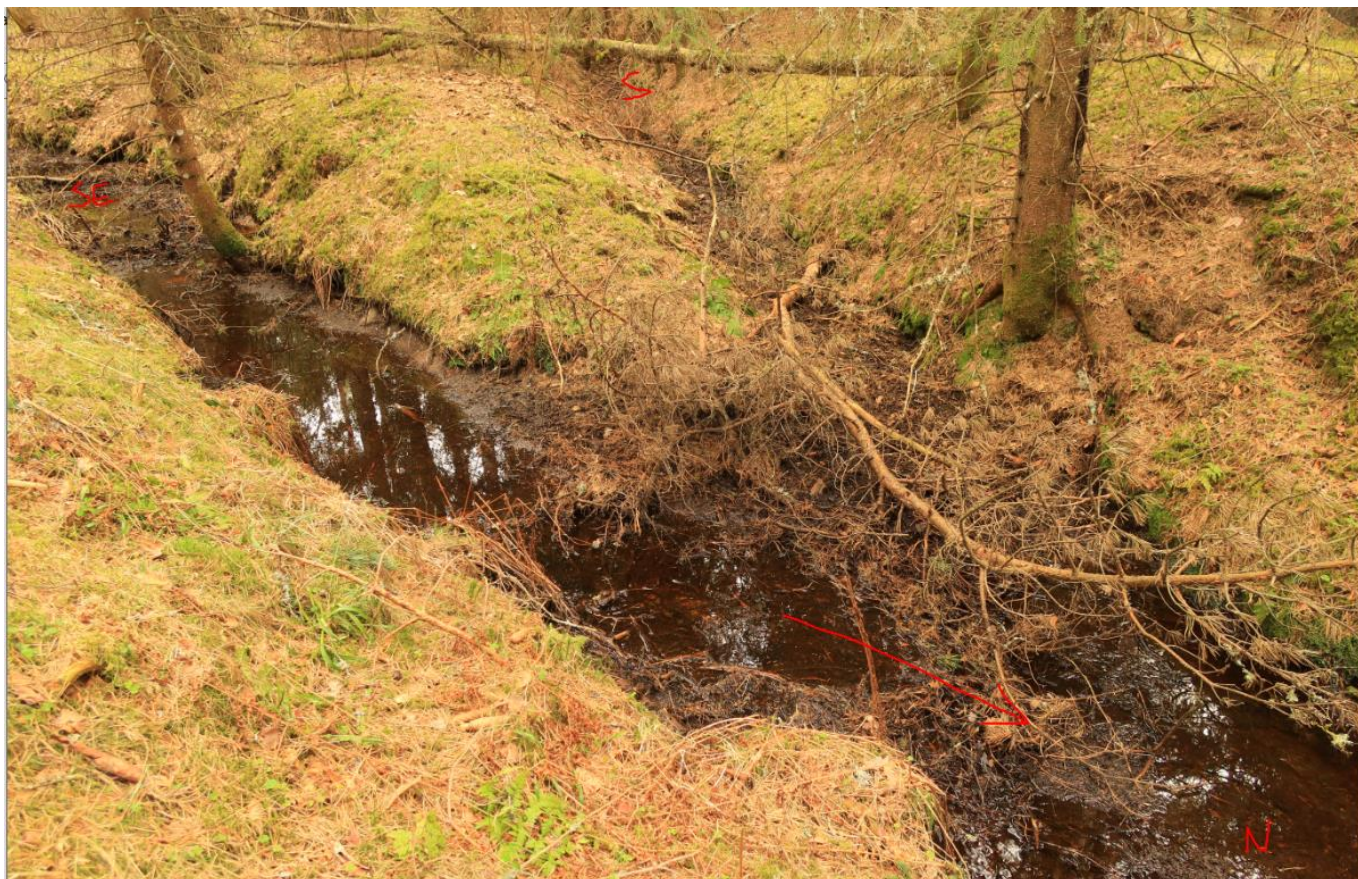
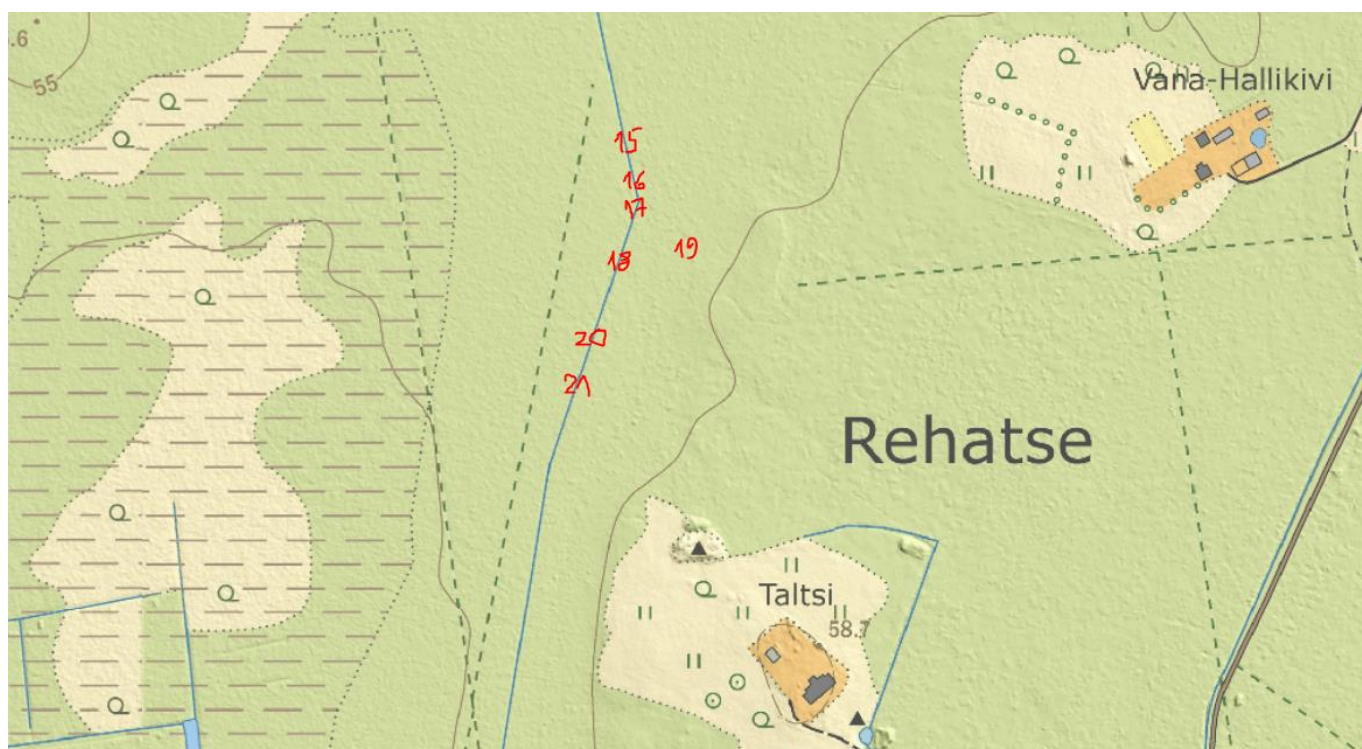
14. Praegu oja lähteks loetud koht. Lõunast tulev kraav oli kuiv. Kagust tuli süvendatud nire. Ei sobi oja lähteks:

**Järeldused:** Tänapäevastest vooluhulkadest ja sāngi looduslikkusest lähtuvalt on põhjendatud lugeda Kiiu ojaks Rehatse küla poolt tulevat telge. Küll pole asjakohane praegu oja lähteks loetav koht vaatluspunktis 14, kuna seal ei muutu oja olemuses midagi ning punktis lõuna poolt ühinevat kraavi pole ajaloolistel kaartidel kujutatud. Oja loodusliku, lodumetsas asuva **lähtena** saab **käsitleda punktis 19 algavat soont**. Väljanägemise põhjal on see loodusliku algupäraga ning tõenäoliselt algaski sealt looduslik nire, millesse hiljem suunati lõuna poole jääva rabametsa kuivendamiseks kaevatud kraav ning õgvendati nire põhja poole kulgevat sāngi.

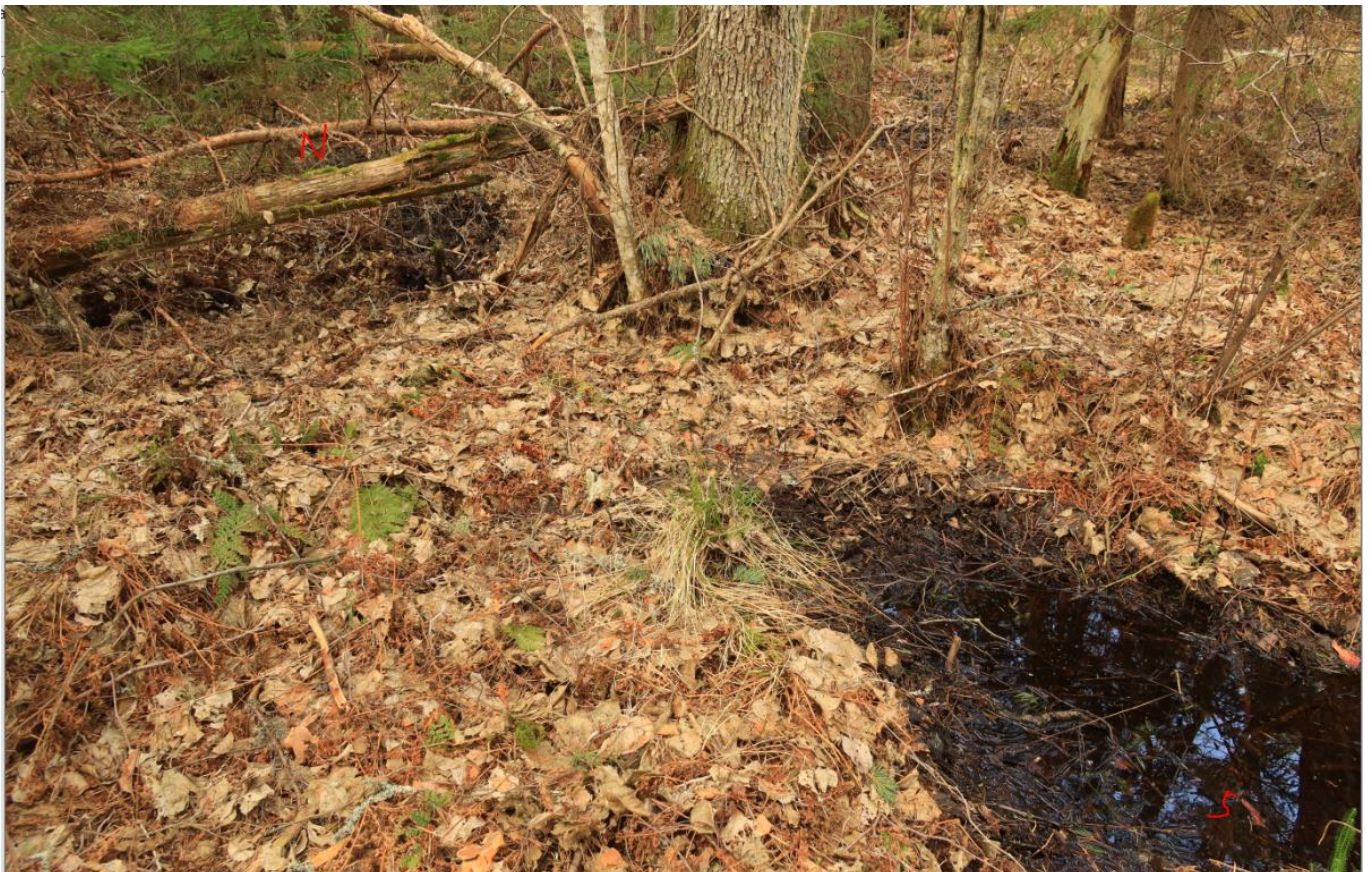
16. Sängis kasvab puu, mis tekitab sängi 2,5 m pikkuse katkestuse. Puust allavoolu oli nirisemist näha. See pidi tulema puu juuremätta alt puust ülesvoolu:

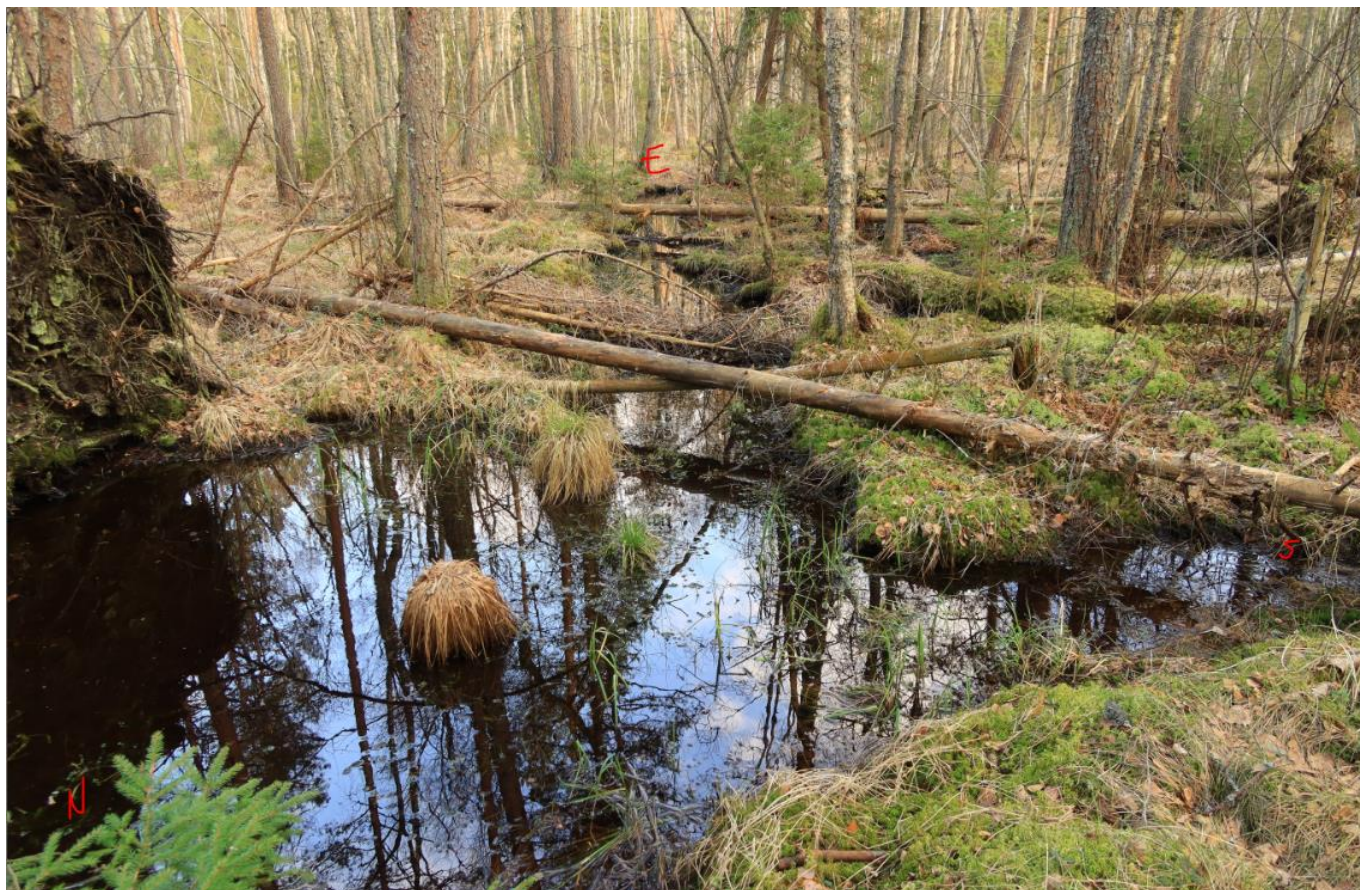
17. Lõuna pool on turbasamblane kinnikasvav kraav. Ida poolt tuli palju rohkema veega soon. Voolu polnud küll näha, sest allavoolu olev puu tekitas paisutuse:

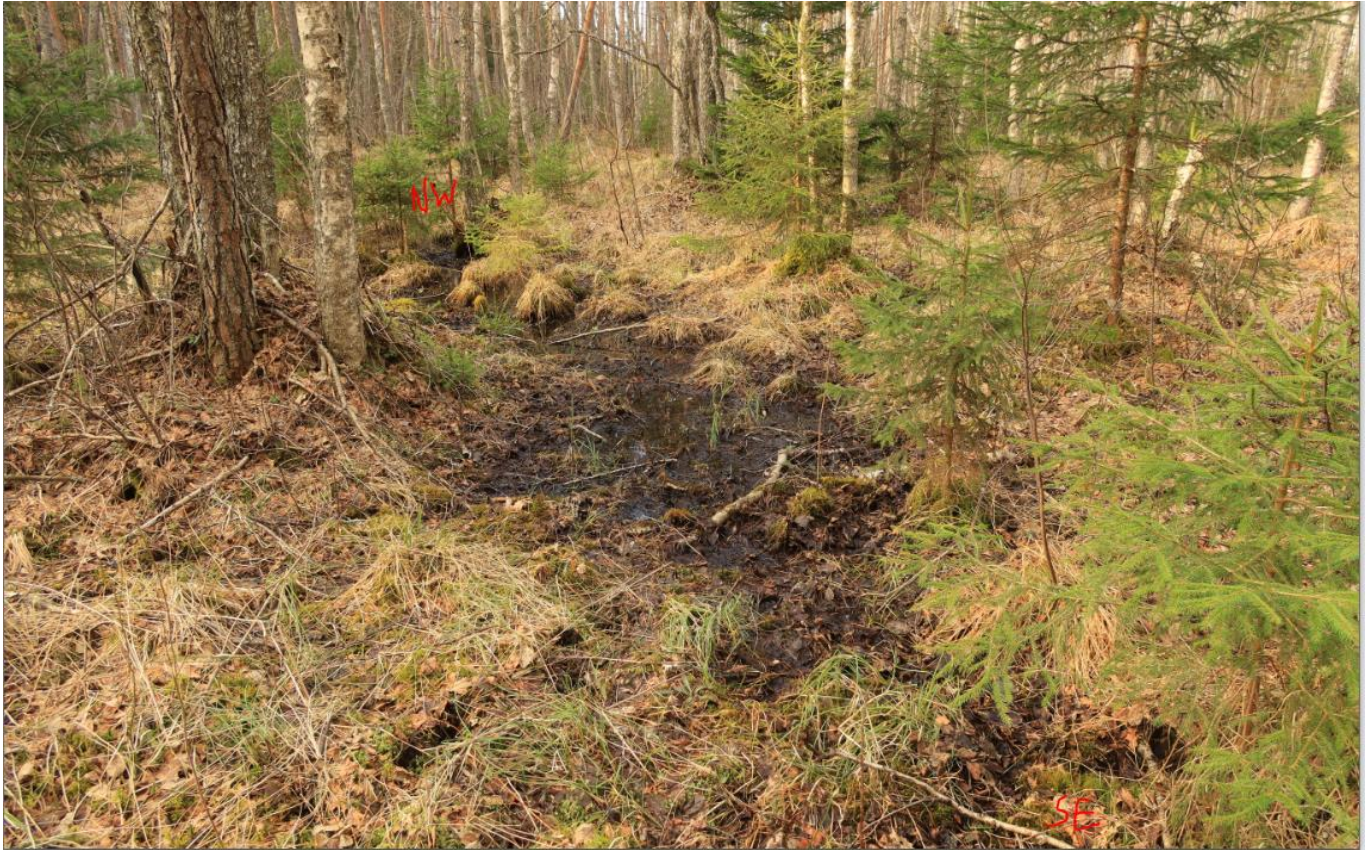
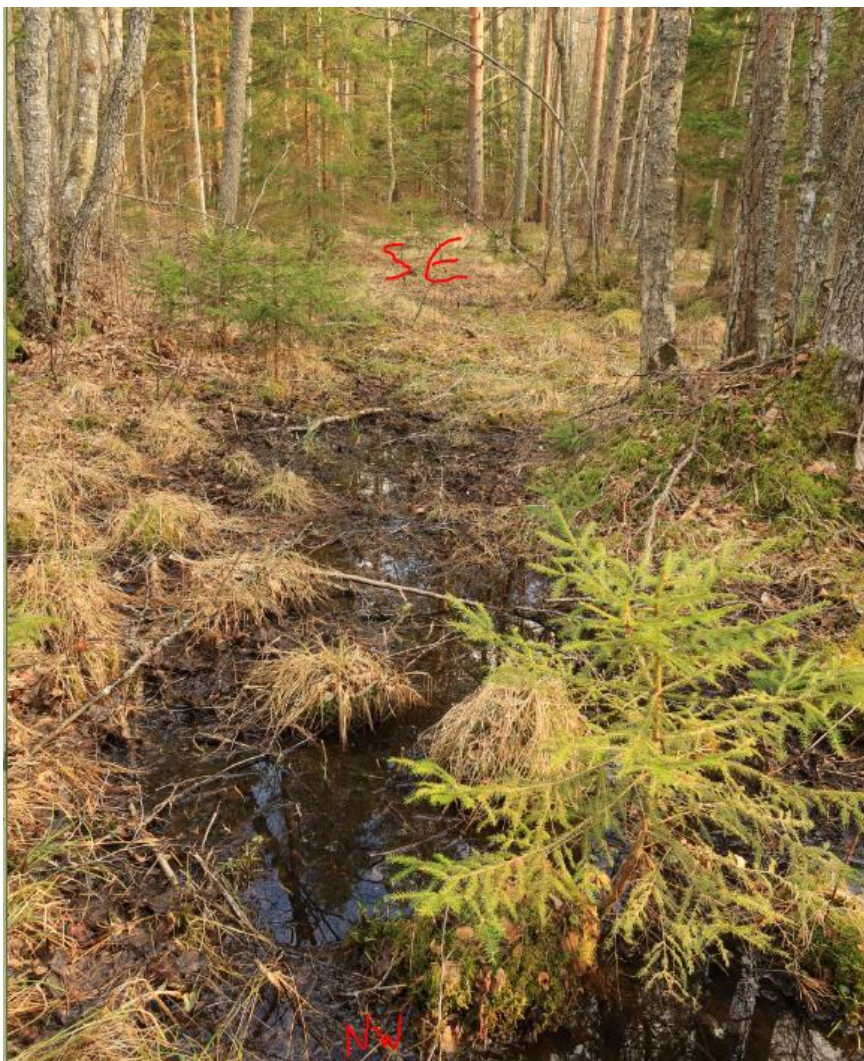
19. Punkti 17 jõudev soon algas üsna konkreetselt. Ümber selle oli kuivapoolne lodumets mõne lombiga, kuid siit loode pool oli soones peaaegu katkematu vesi, kuigi seisev:

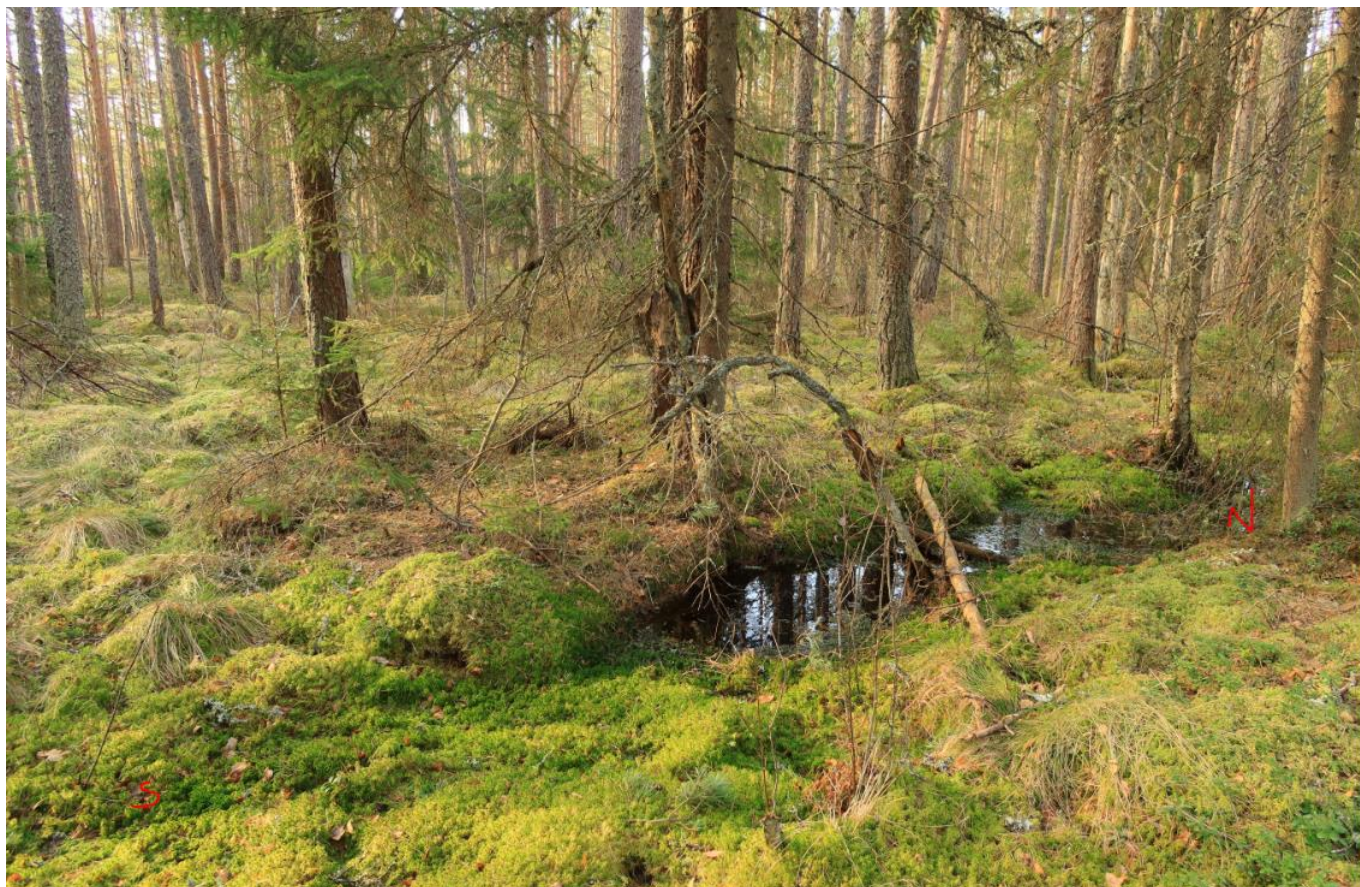
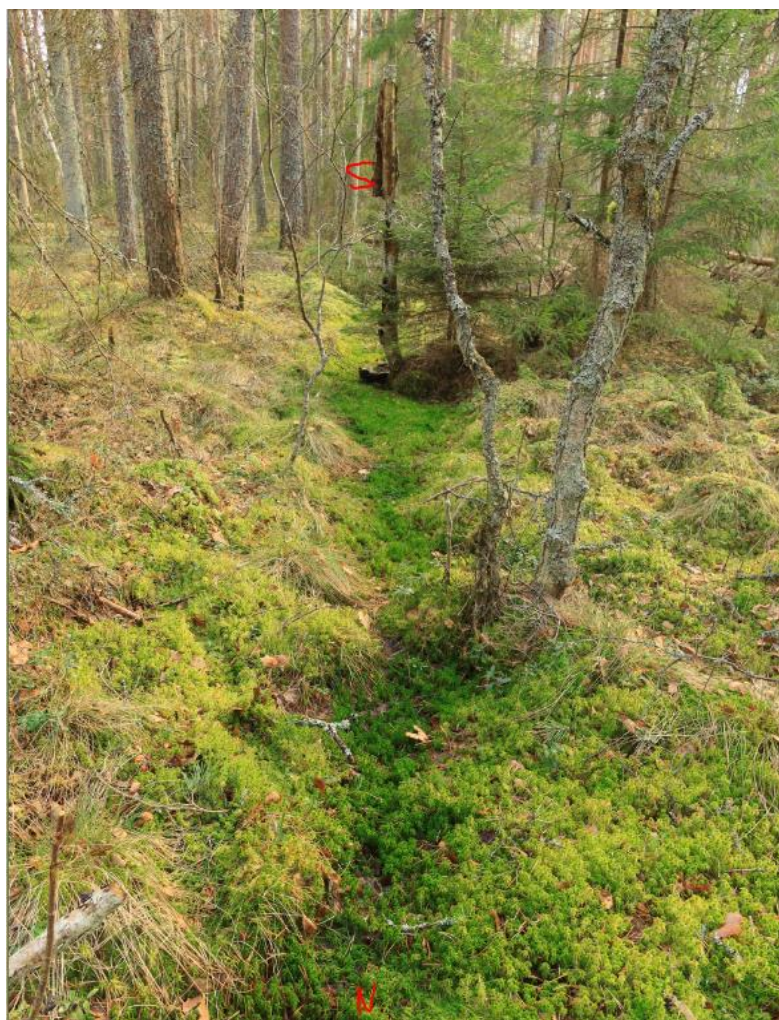
21. Siit ülesvoolu **võiks ETAKis sinise kriipsu kustutada**, kuna on vaid niiske turbasammal, mis ei vaju ka sisse. Kõrvutikasvavate kuuse ja männi kõrval on tumeda veega lomp. Sealt põhja pool on 20 cm seisvat vaba vett põhjas:

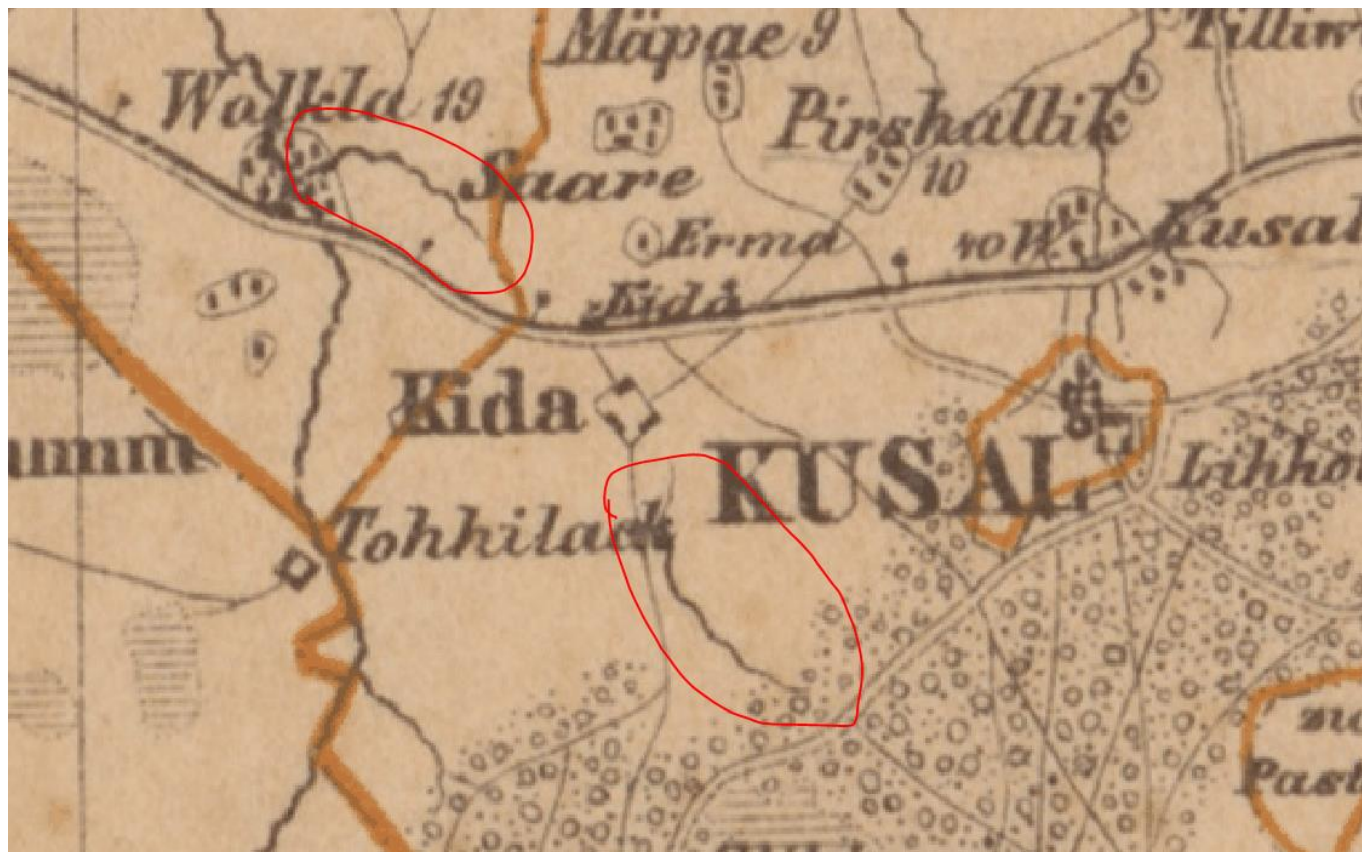
Schmidti Eestimaa kaardil on Kiiu oja kujutatud kahe lahustükinä:

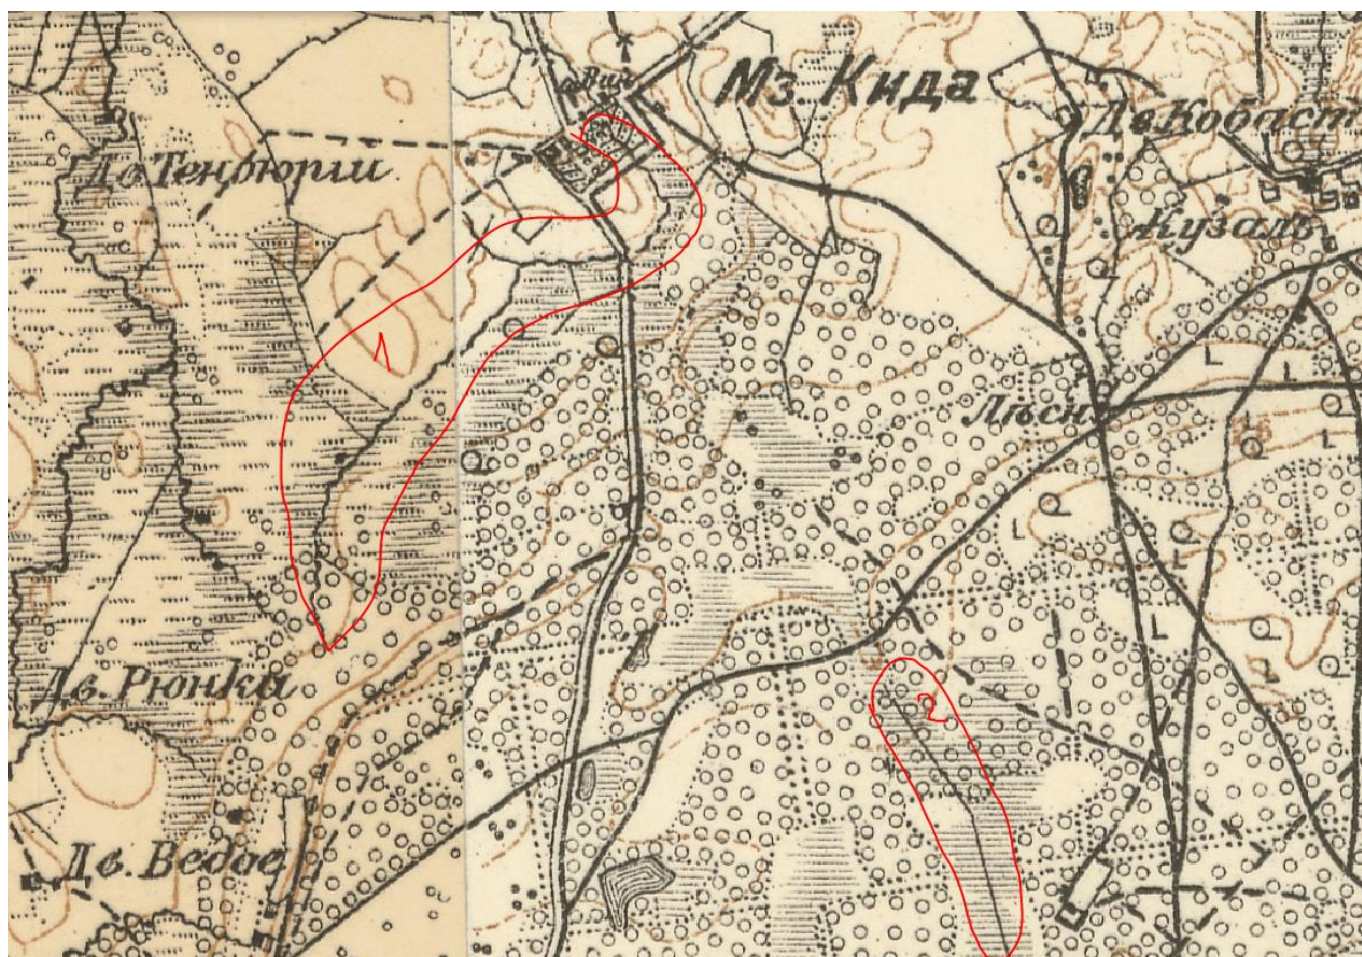
Verstastel kaartidel on oja ülemjooksuna kujutatud punktis 3 lääne poolt suubuvat kraavi (1). Kaartidel on aga ka vaatluspunktist 15 ülesvoolu olev asuv kraavjas vooluveekogu (2). Kuid see on kujutatud kulgema lõuna poole:

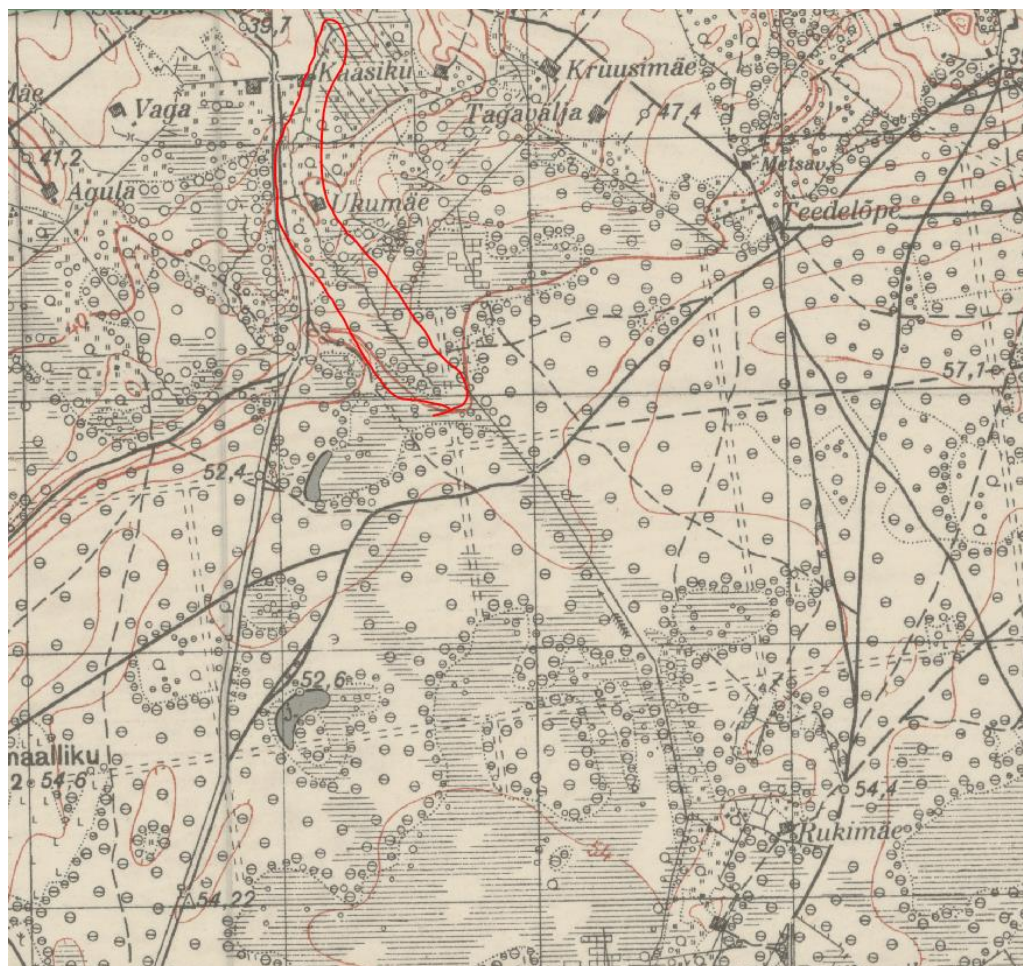
EV 1:25 000 topograafilisel kaardil on aga ojalikumana kujutatud selle praegune telg:

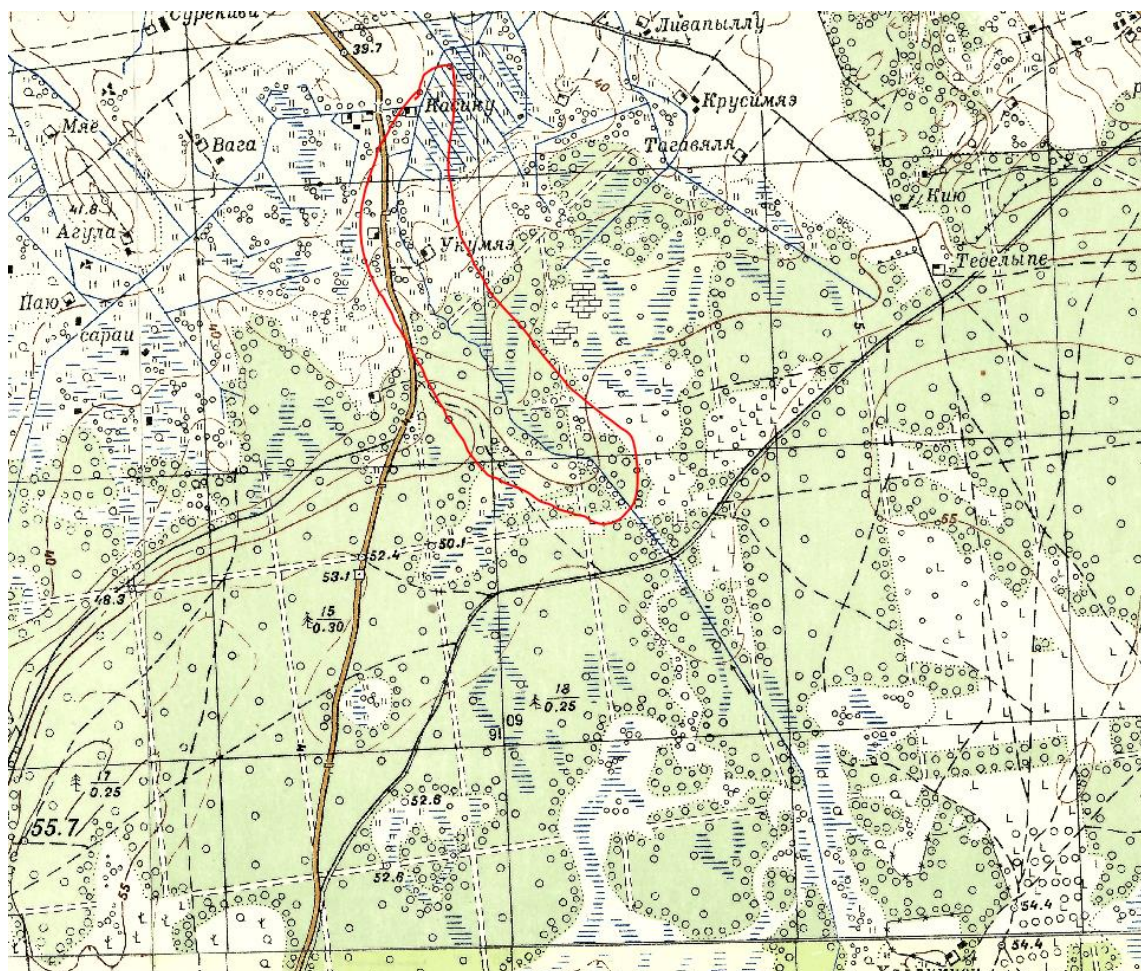
Sama on olukord ka nt NL 1948. aasta 1:25 000 kaardil:
