# Tartu linna territooriumil asuvate veekogude inventuur ja hoolduse rakenduskava perioodiks 2023 - 2027

Töö nr 22004358

Tartu 2022

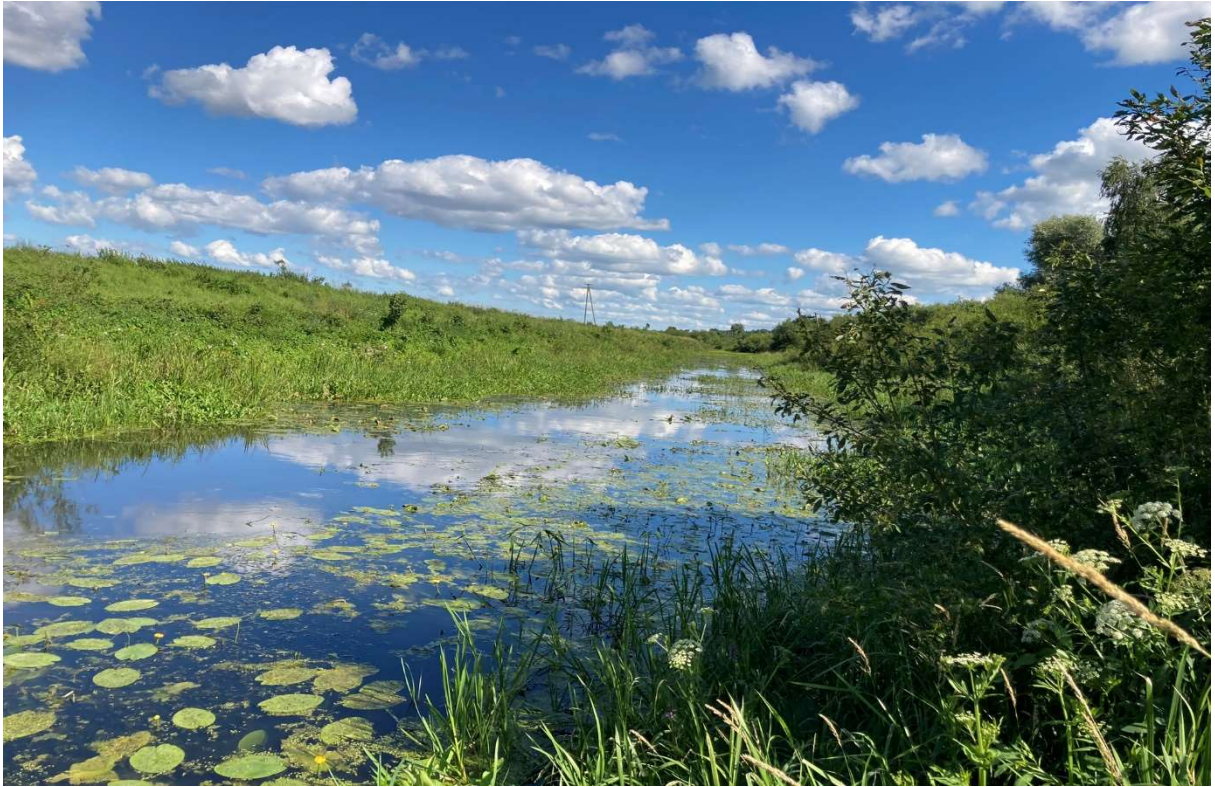
Rahinge paisjärvest kuni Sulaoja suudmeni on Ilmatsalu jõe tehniline seisund eesvooluna rahuldav. Alates Sulaoja suudmest kuni suubumiseni Emajõkke on Ilmatsalu jõe seisund eesvooluna ebarahuldav (Foto 7.1.1, 7.1.2). Sulaoja suudmest ca 500 m allvoolu on jões märkimisväärne sete ja veetaimestik. Allavoolu (kalatiikide juures) on voolusäng täielikult hävinenud ja vajab taastamist.

Foto 7.1.1. Ilmatsalu jõgi Sulaoja suudmes (Peeter Pall, 13.07.2022)

Normaalse äravooluvõime taastamiseks on vaja teha taastamistöid Ilmatsalu jõe alamvoolul enne suubumist Emajõkke ca 2,5 km lõigul. Ilmatsalu jõe rajatud paisud (Foto 7.1.3, 7.1.4) võivad suurvee ajal põhjustada kriitilisi prognoosimatuid veetasemeid ja tekitada voolusängi kahjustusi.

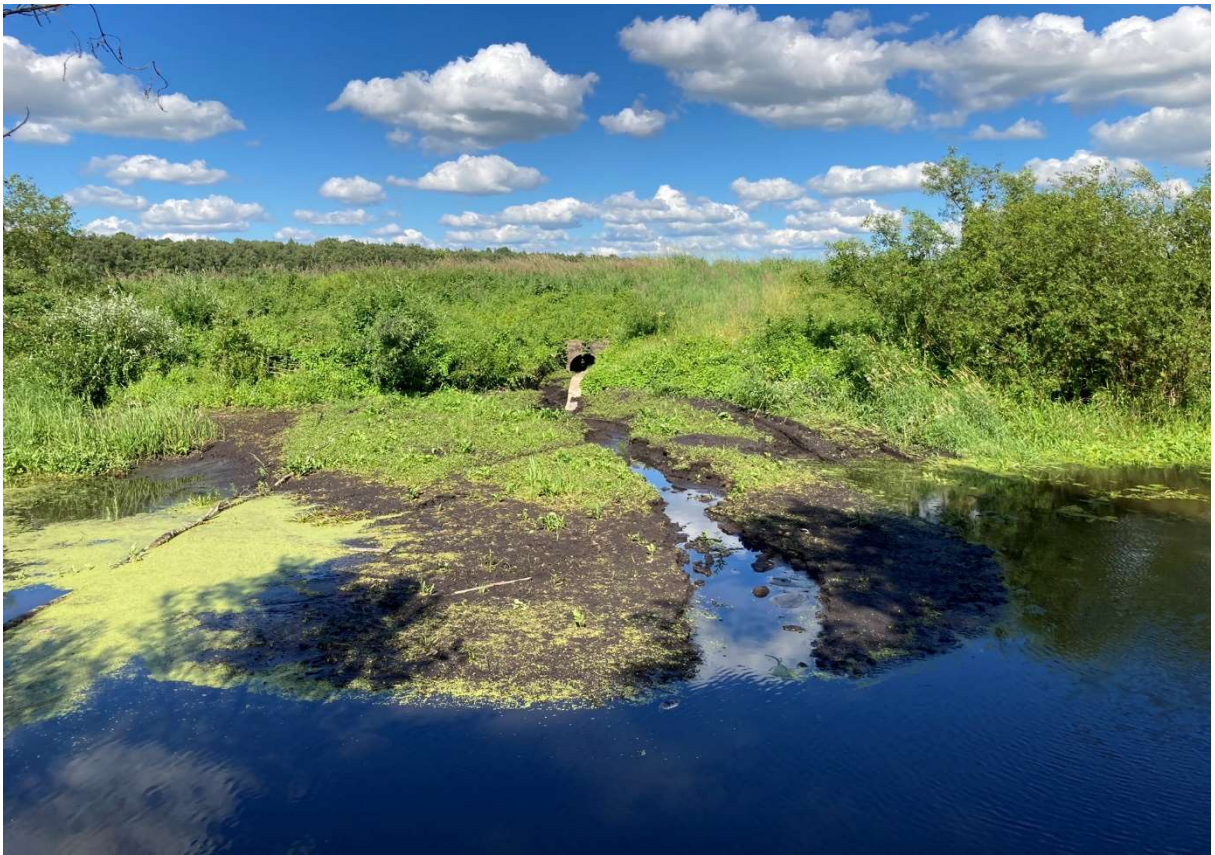
Foto 7.1.2. Ilmatsalu jõgi ca 500 m Sulaoja suudmest allavoolu (Peeter Pall, 13.07.2022)

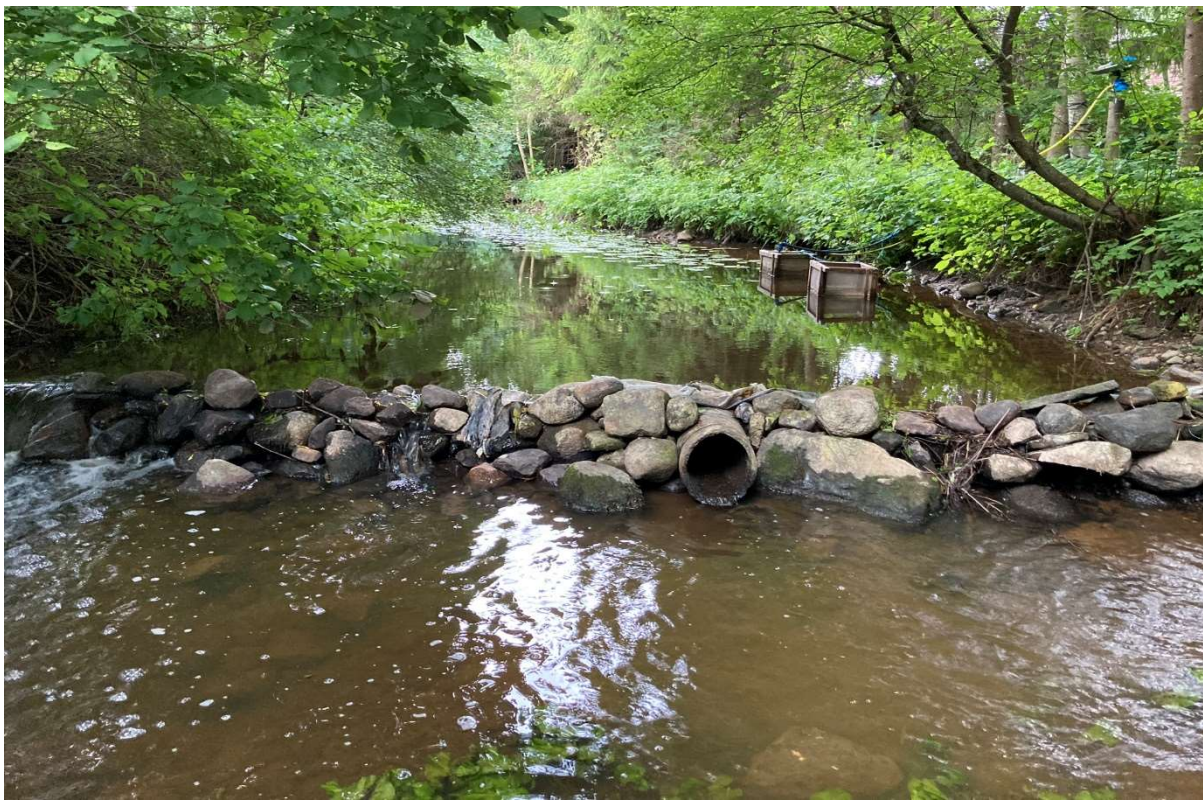
Foto 7.1.3. Ilmatsalu jõgi Tüki paisjärvest ca 300 m allavoolu (Peeter Pall, 16.07. 2022)

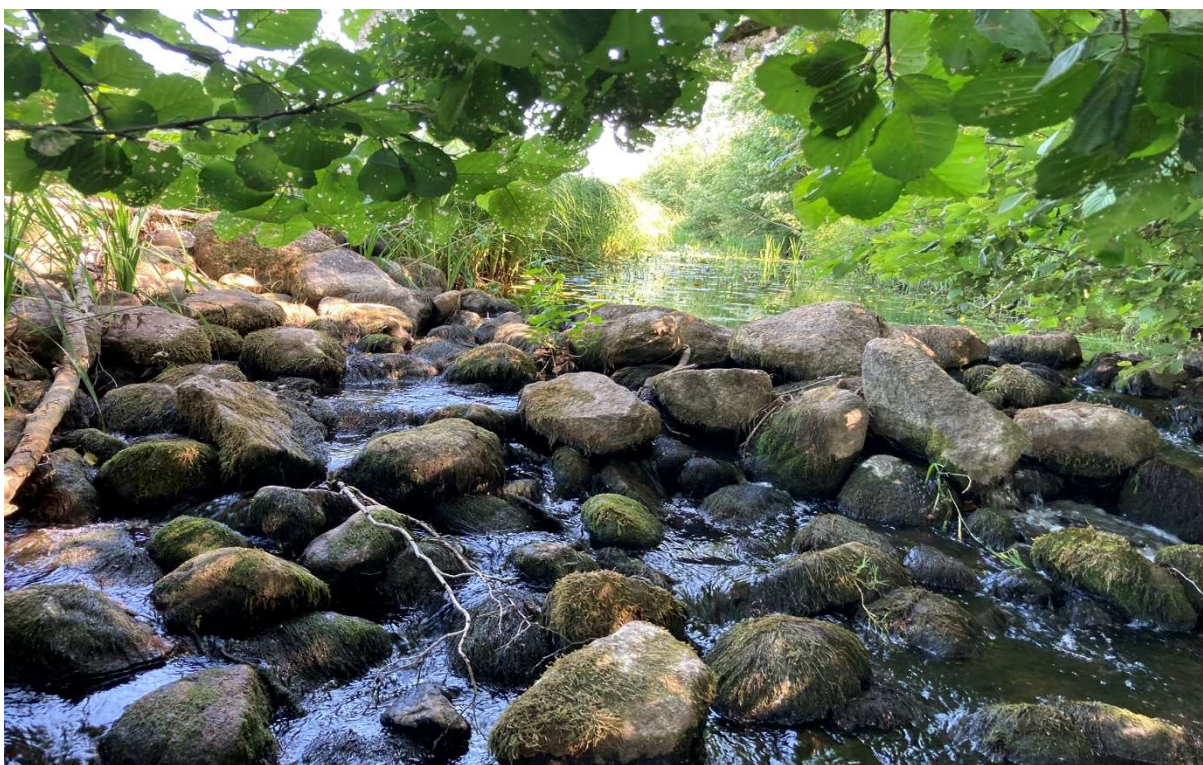
Foto 7.1.4. Ilmatsalu jõgi Rahinge paisjärvest ca 600 m allavoolu (Peeter Pall, 21.07.2022)

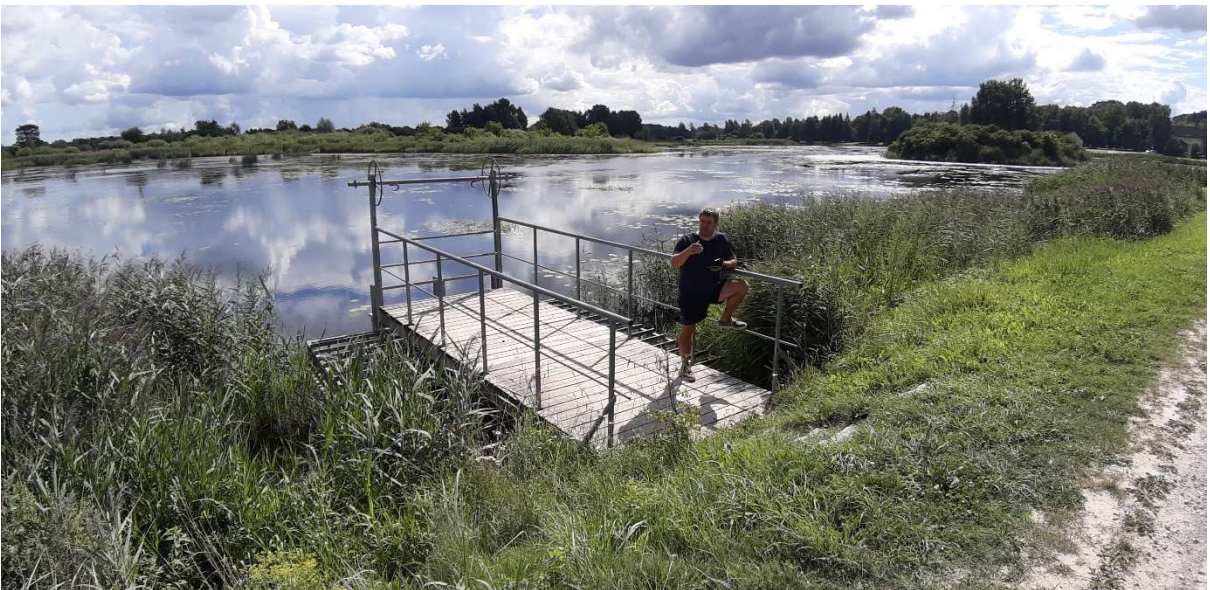
Vee reguleerimine paisjärves toimub raudbetoonist kaev-veelaskme (möötmes 4,5m x 4,5 m) abil (Foto 7.2.4.). Veelaskme ülavee ava sulgemiseks (laius 1,9 m) kasutatakse metallist mehaaniliselt liigutatavat kilpvarja. Avariivarjades on paigaldatud puidust varjaprussid, mida saab ühekaupa eemaldada ja taaspaigaldada.

Foto 7.2.4. Ilmatsalu paisjärv (Andres Piir 09.08.2022)

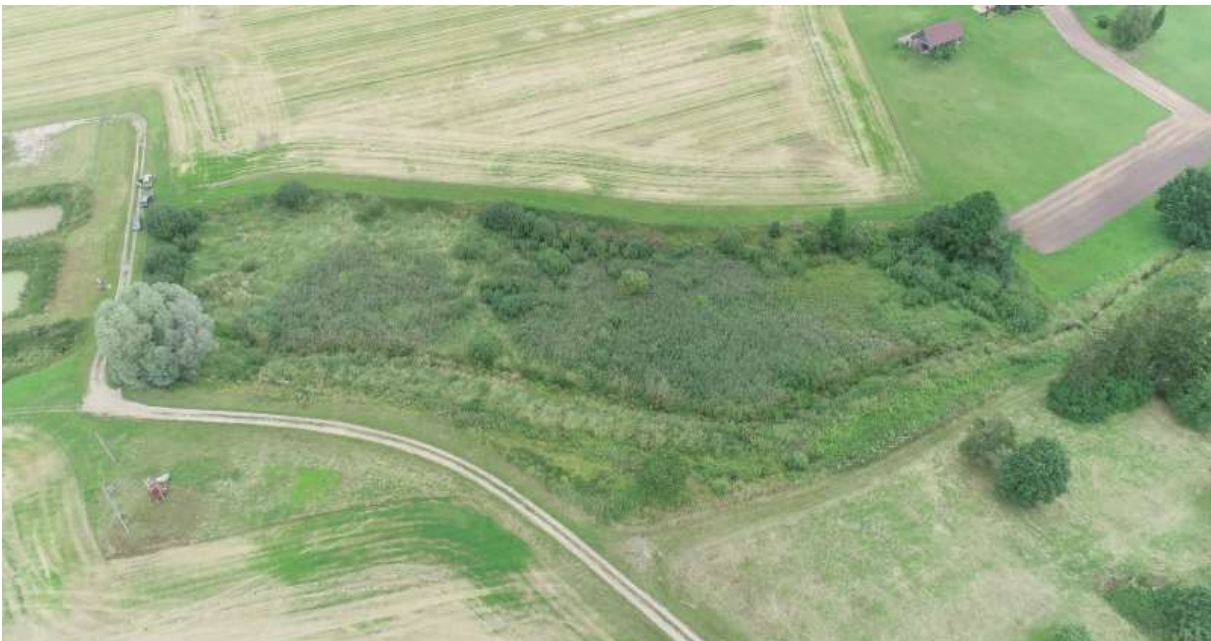
Rõhu paisjärv (asukoht Tartu linn, Rõhu küla; Foto 7.6.1) ehitati 1970 aastal Rõhu ojale vihmutuse veehaardeks. Rõhu paisjärv ei ole üle kahekümne aasta olnud kasutuses. Raudbetoonist kaevregulaator on täielikult lagunenu ja seda ei ole võimalik rekonstrueerimisega taastada.

Foto 7.6.1. Rõhu paisjärve asukoht. Droonifoto (Ingmar Ott 9.08.22).

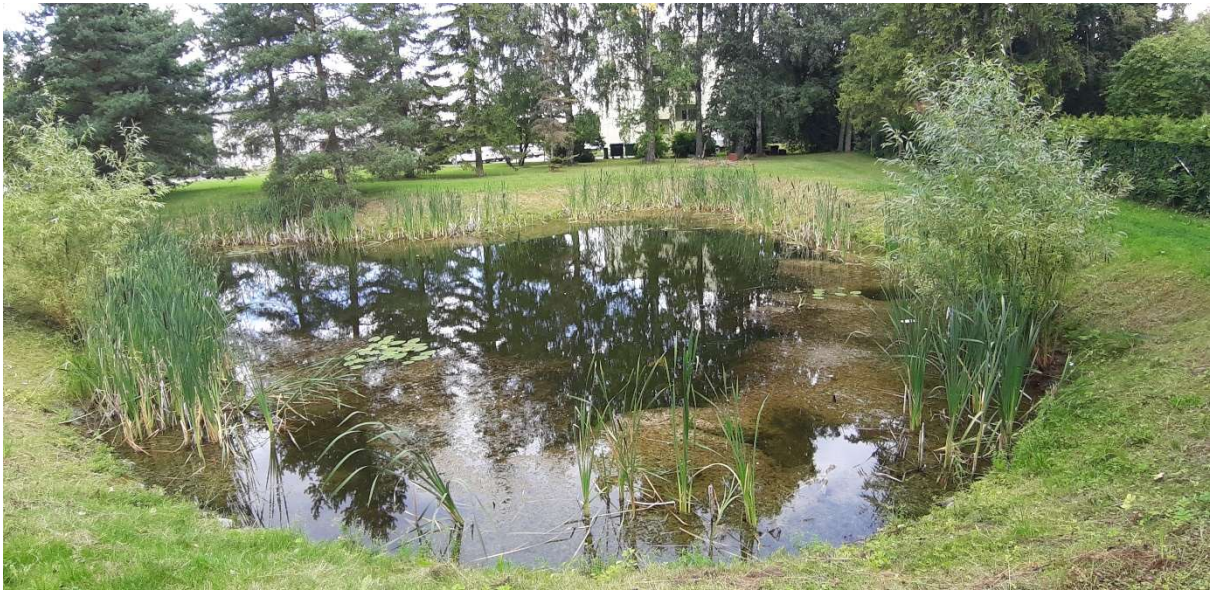
Märja tiik on hooldatud ja heas seisundis. Kuna tiik on haljasala lahutamatu osa, siis tiigi hooldamiseks vajalikke töid peaks tegema pargi hooldustööde koosseisus.

Foto 7.9.1. Vaade Märja tiigile Märja aleviku Pilve tänavalt (Andres Piir, 09.08.2022)

Hooldustööde käigus on vajalik tiigi nõlvadelt niita ja eemaldada heintaimestik ning vastavalt vajadusele eemaldama veetaimestik. Tiik ei ole veel mudastunud ja praegu ei pea selle eemaldamisele mõtlema. Tööde mahud ja maksumused tuleb selgitada haljastusettevõtelt hinnapakkumuste päringutega.

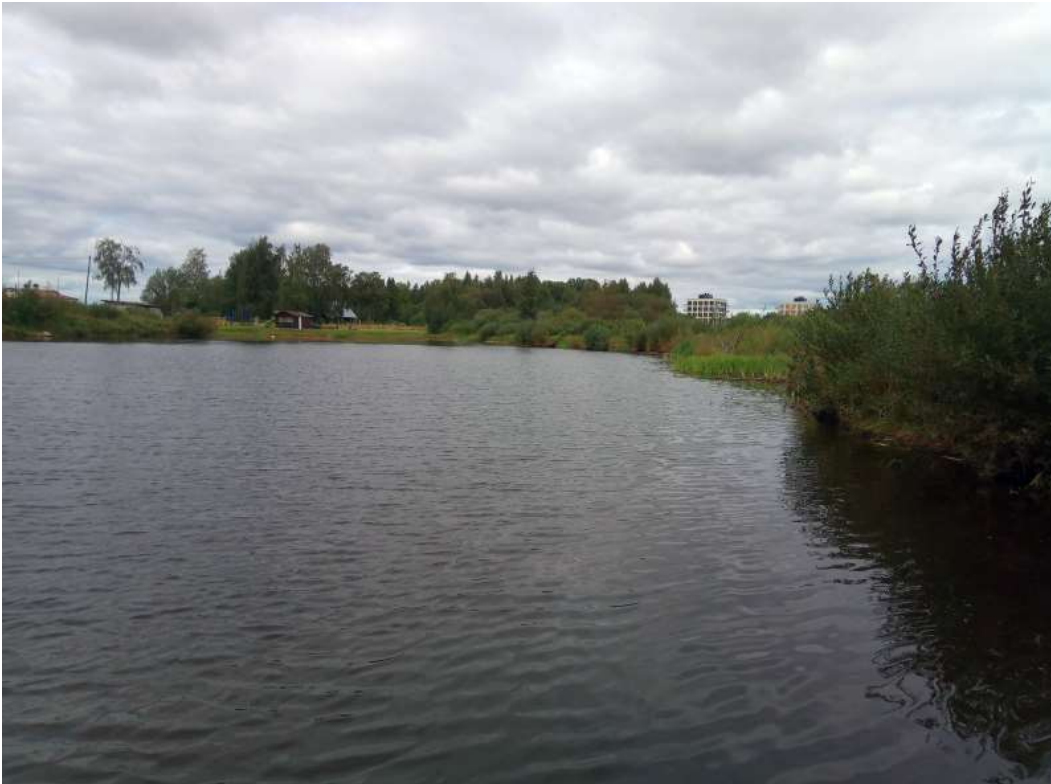
Jummissaare järve hooldamine käesoleval ajal ei ole põhjendatud, sest järvel puudub kasutusfunktsioon. Kui tulevikus määratakse järvele kasutusfunktsioon, siis peab sellega kaasnema ka asjakohase hoolduskava koostamine.

Foto 7.10.7. Jummissaare järv. (Ingmar Ott 6.09.22).

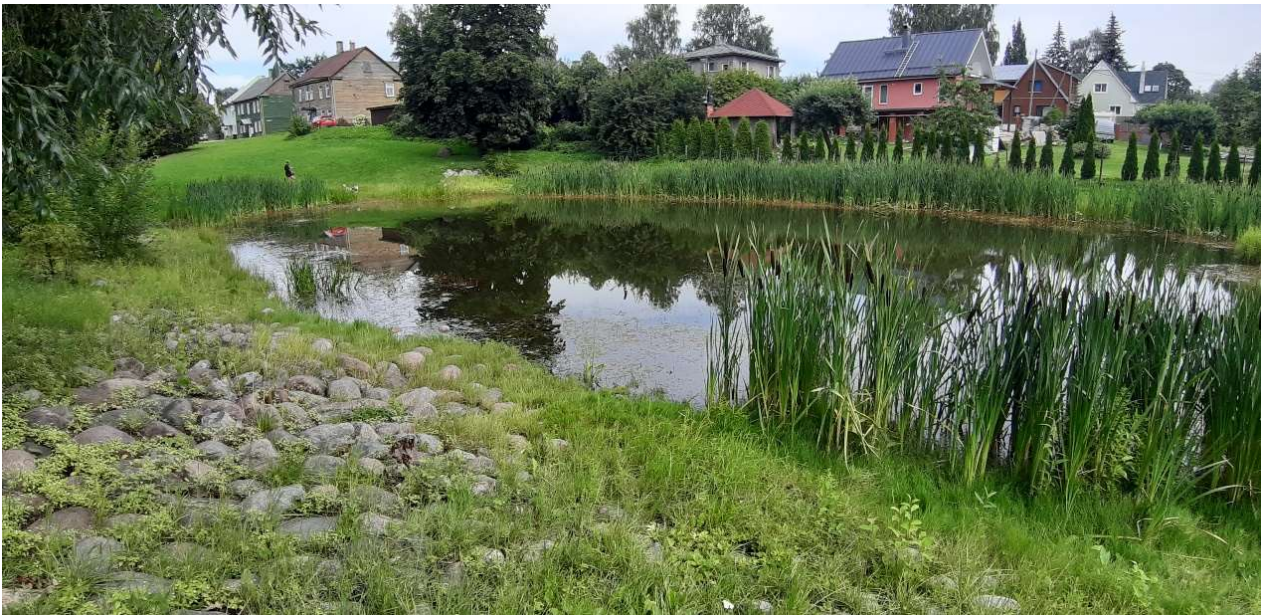
Foto 7.11.1. Vaade Peetri tiigile Peetri tänavalt (Andres Piir 03.08.2022)

Regulaarselt tuleb kinnistu hooldustööde koosseisus niita rohttaimestikku.

Vähemalt 10 aastase intervalliga peaks eemaldama tiigi põhja settinud muda st põhjamuda eemaldamistööd oleks soovitatav teha aastal 2026.

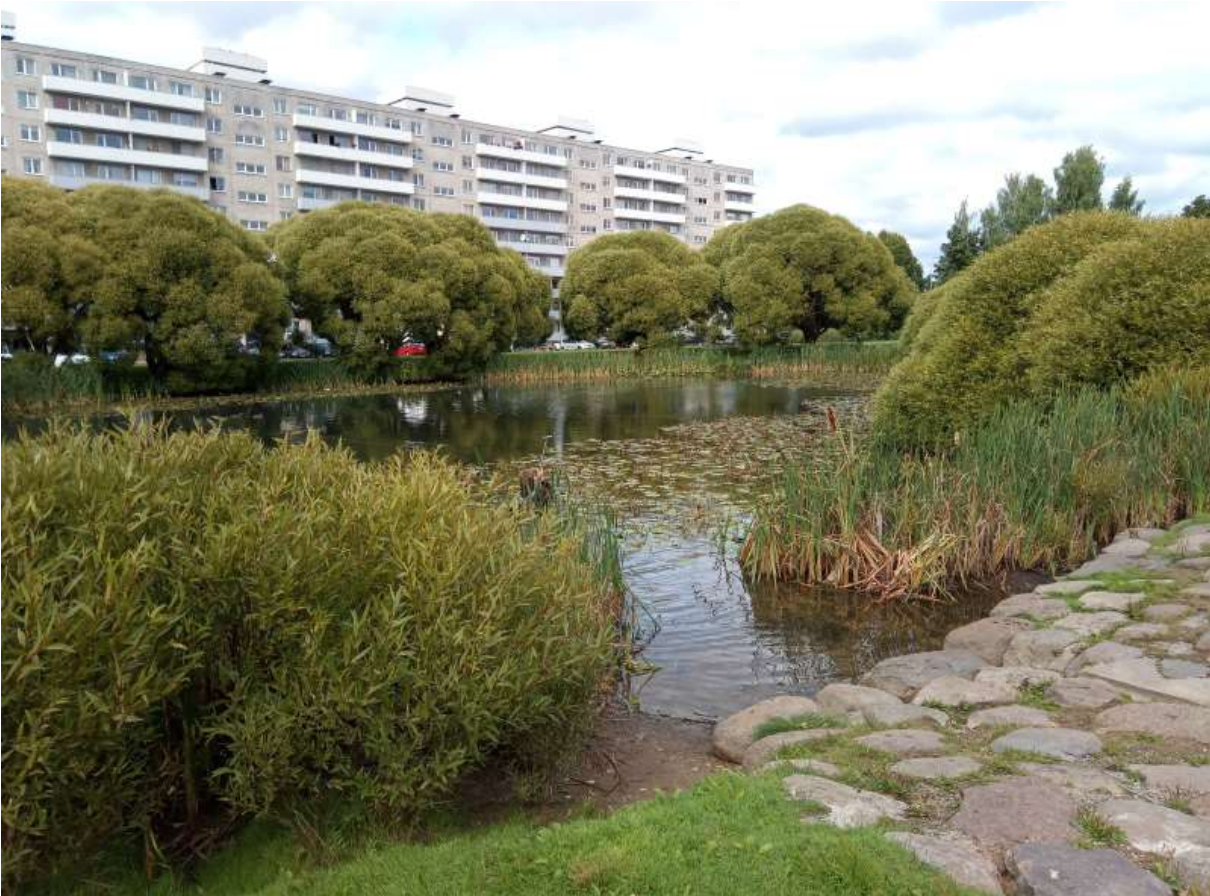
Foto 7.12.1. Vaade Saare tiigile idapoolselt kõnniteelt (Ingmar Ott 6.09.2022)

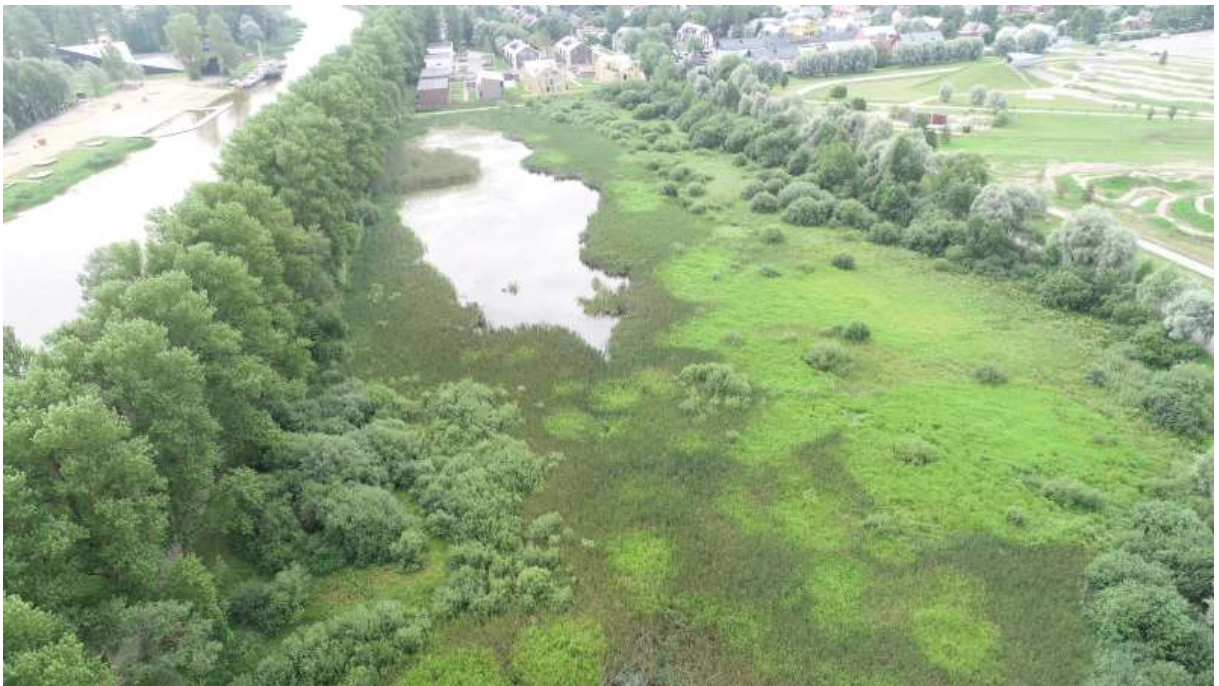
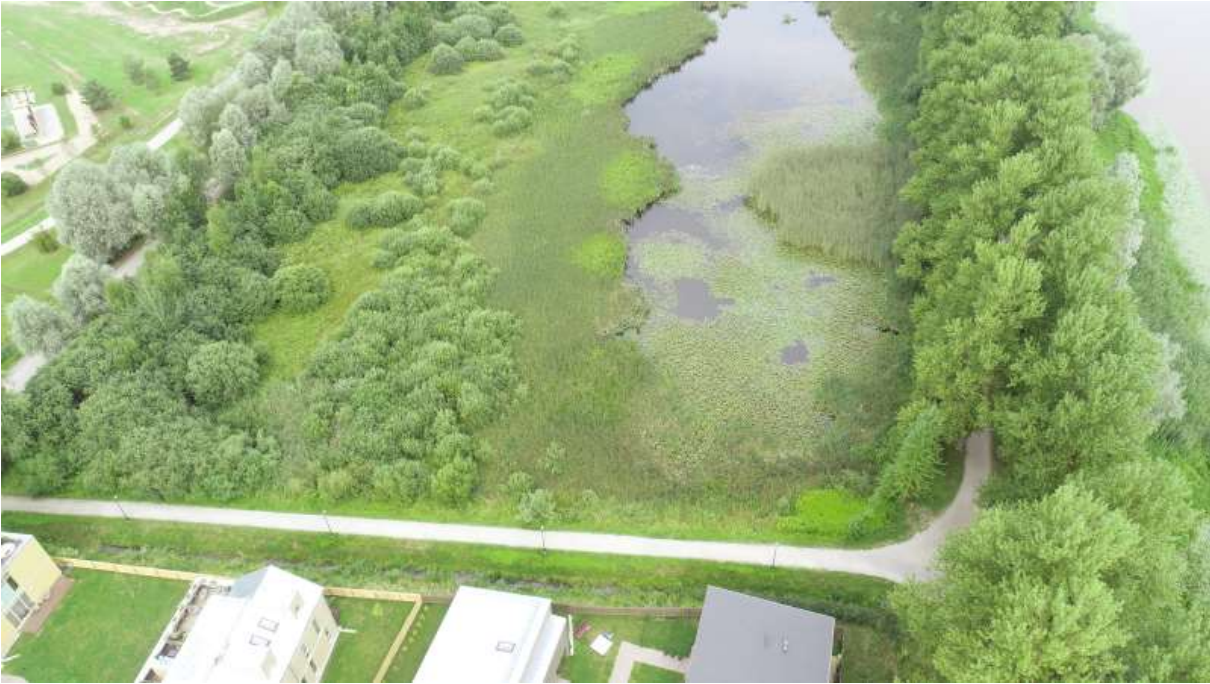
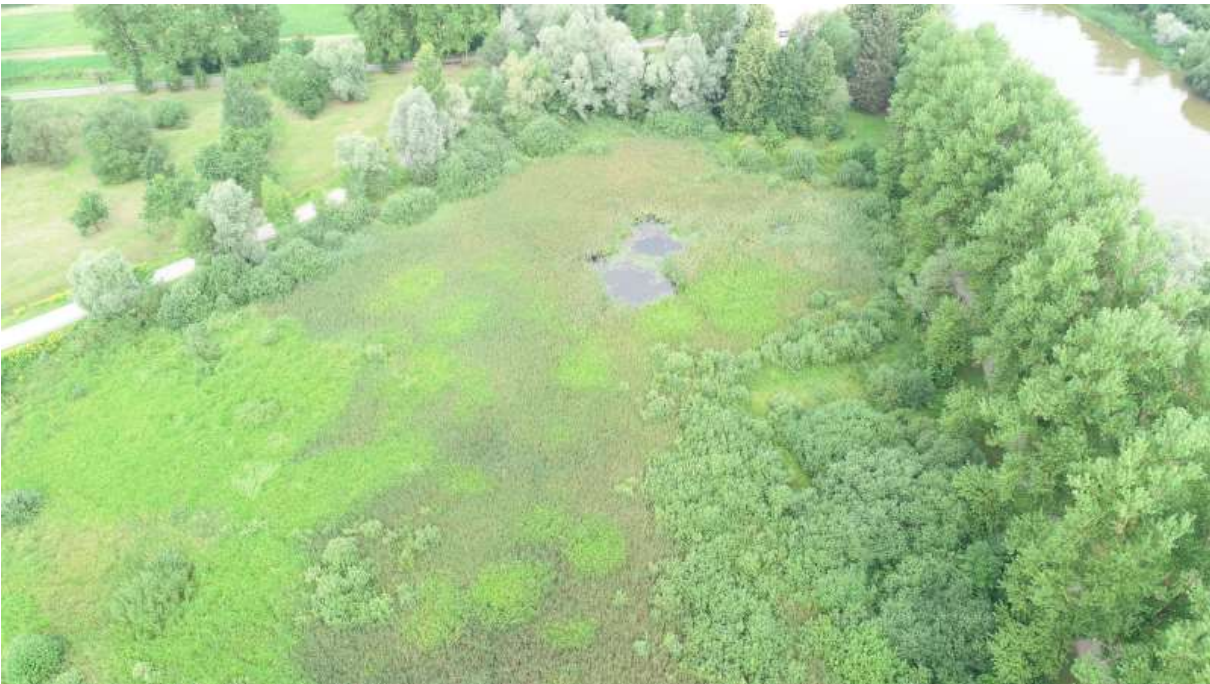
Supilinna tiik on pinna ja põhjaveelise toitega, mille detailne veerežiim on täpsemat uurimata. Teada on, et peale Oa tänava sademevee ümbersuunamist Supilinna tiigist on tiigi veetase märkimisväärselt alanenud. Käesoleva uurimistöö välitöödel ilmnes, et augustis 2022 tiigi maa-alal ei saanud veeproove koguda. Visuaalse vaatluse põhjal võib väita, et tiigi põhi on enamuses vabaveeta maa, mis on kaetud tiheda roht- ja puittaimestikuga, mille lagunemisel on tekkinud maapinda kattev orgaaniline sete. Supilinna tiik on EELIS andmete kohaselt III kaitsekategooria rohukonna (*Rana temporaria*) ja tiigikonna (*Pelophylax lessonae*) elupaik. Asjatundjate hinnangul on tiik lennuala ja ka suviseks varjekohaks nahkhiirtele. Kõige väärtuslikum on siiski Supilinna tiik veelindude jaoks.

Foto 7.13.1. Supilinna tiik. Droonifoto (Ingmar Ott 3.08.22).

Foto 7.13.2. Supilinna tiik. Droonifoto (Ingmar Ott 3.08.22).

Foto 7.13.3. Supilinna tiik. Droonifoto (Ingmar Ott 3.08.22).

Ettepanek on jätta Supilinna tiik nn ökotoni alaks ja aidata inimtegevusega kaasa parendada seal levinud liikide elamistingimusi. Asjakohaseid soovitusi Supilinna tiigi hooldamiseks peaksid andma märgalade ökoloogia teadlased ja keskkonnaseire analüütikud.
