Pormeistri järve VEE2014400 vaatlus

Vaatleja Marko Vainu, vaatluse aeg 18.07.23.

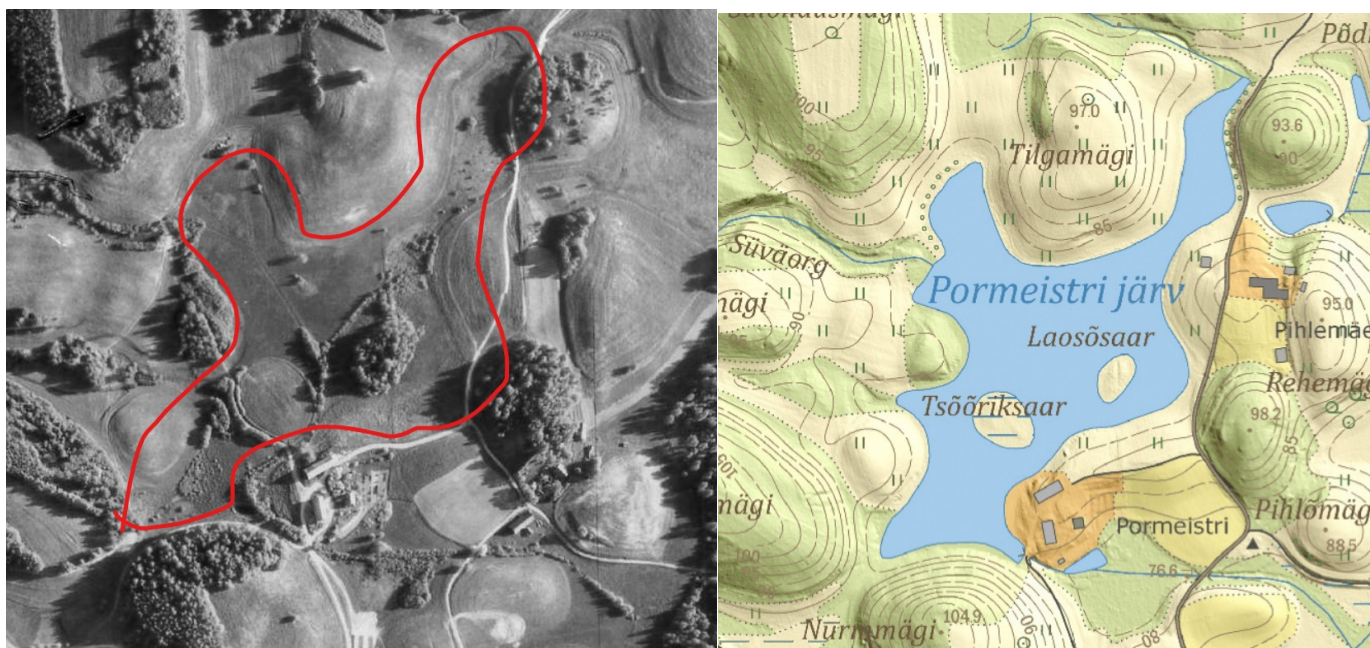
Tüüp EELISes: varem looduslik järv, alates 2023. mai lõpust paisjärv, sest seda pole veel ka 1969. aasta ortofotol ning kameraalselt tundus järv olevat moodustunud vooluveekogu paisutamise tulemusel. Pais EELISes puudub.
