# NAISSAARE PÕHJAKÜLA DIISELJÕUJAAMA MAHUTIPARGI LIKVIDEERIMINE JA REOSTUNUD PINNASE PUHASTAMINE

A R U A N N E

TÖÖ ON TEHTUD EV KESKKONNAMINISTEERIUMI TELLIMUSEL

Tööde teostaja:  
AS ECOPRO

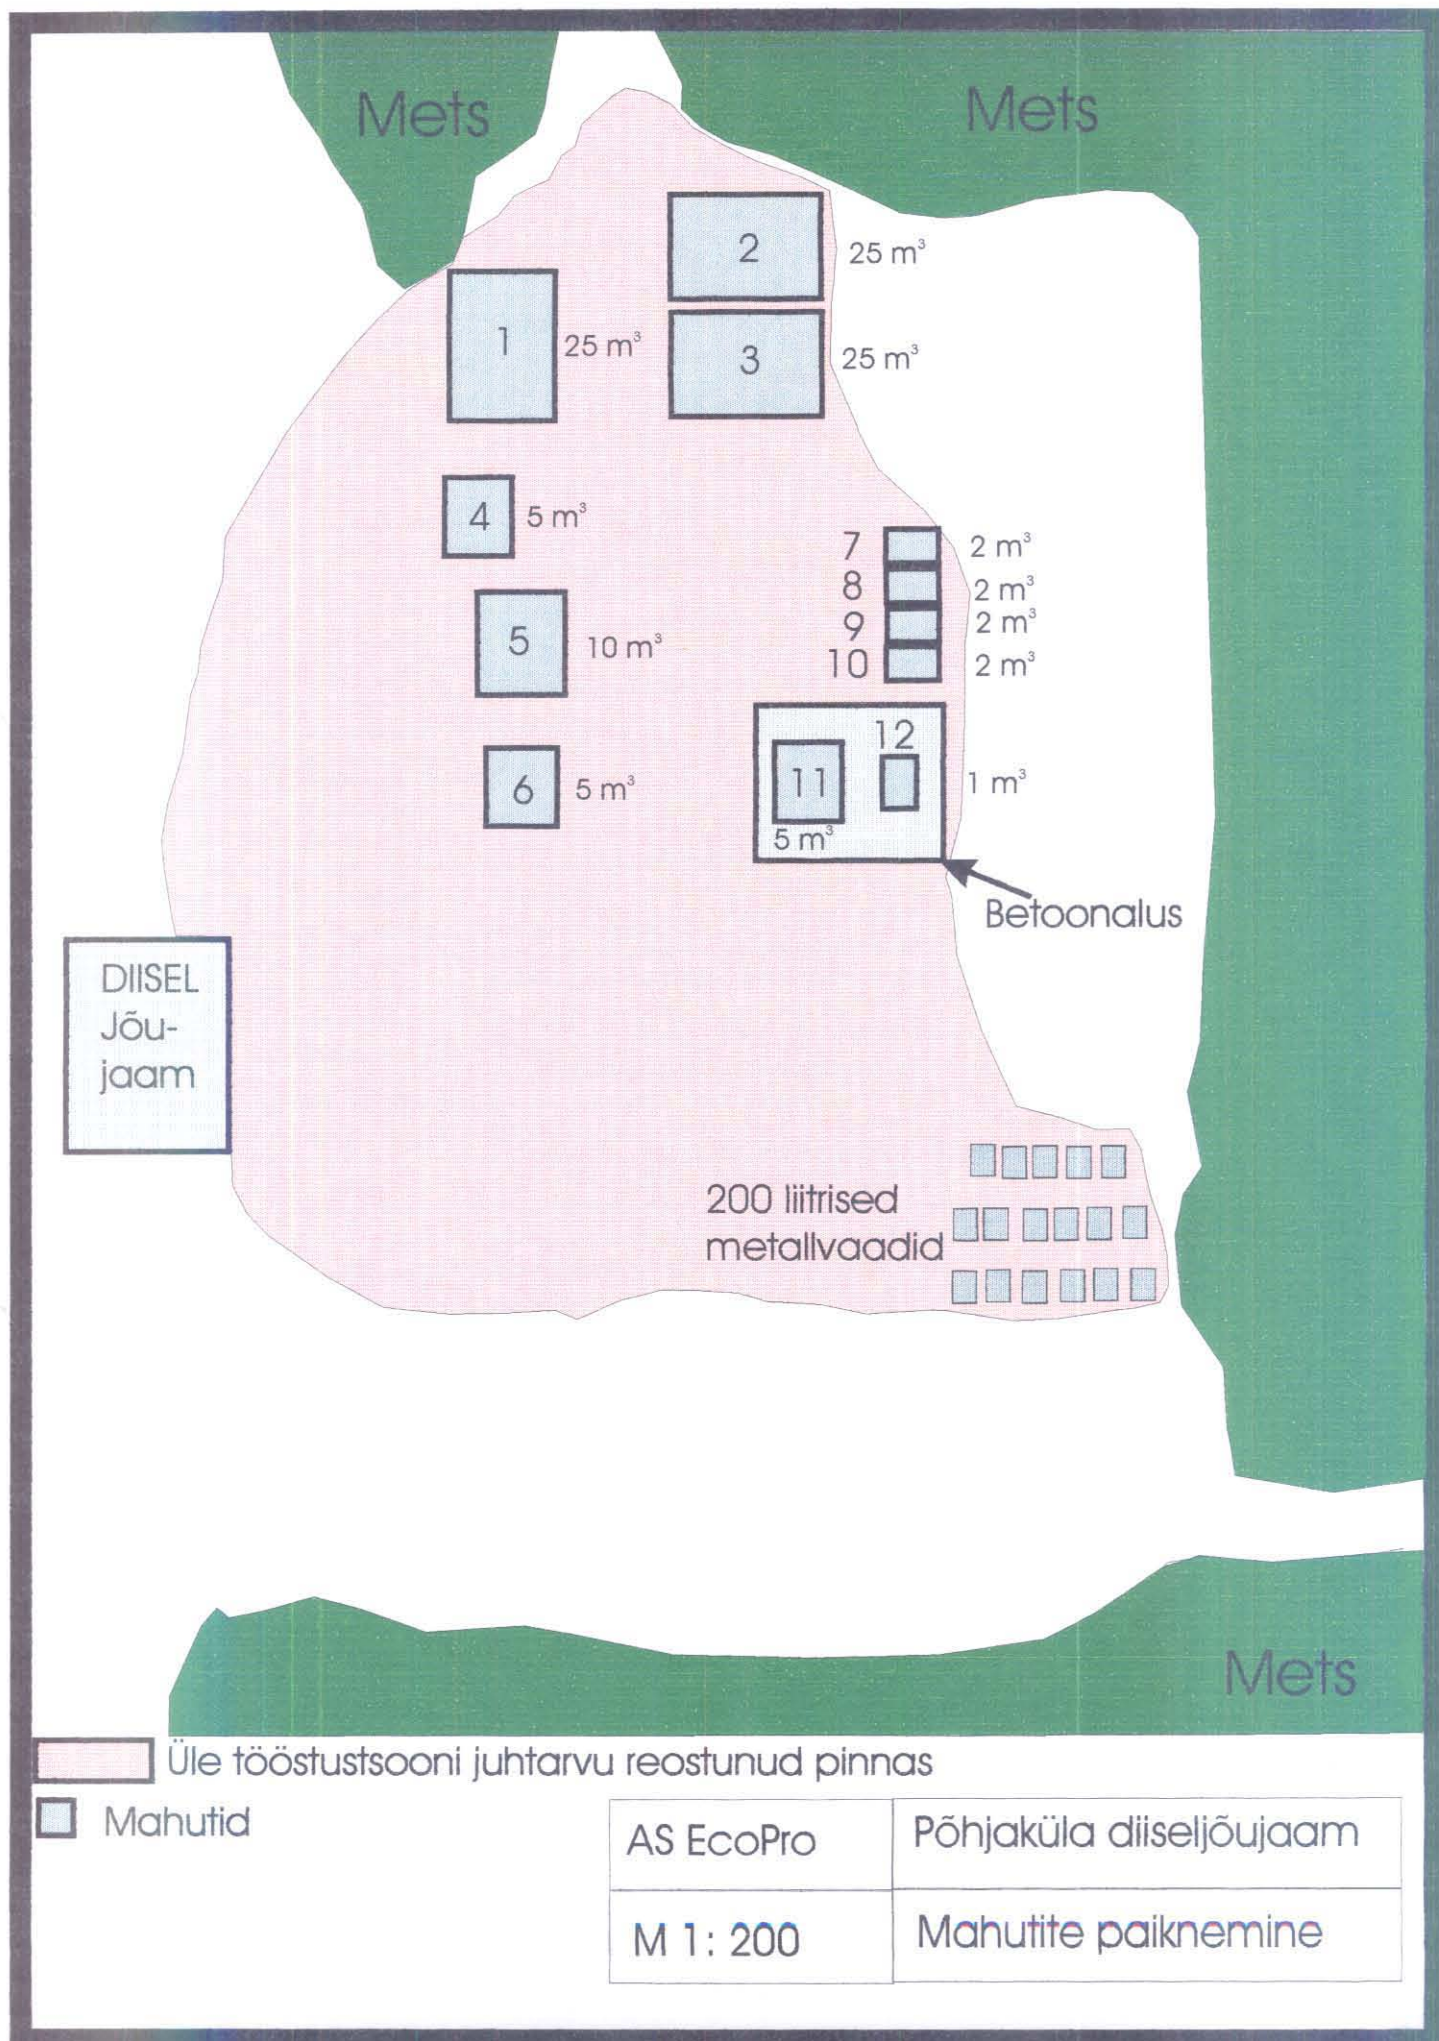
skeemil). Toodud skeemi alusel hinnati reostusala suuruseks 600 m<sup>2</sup>. Reostusala kohta koostatud läbilõigete alusel oli reostussügavus keskmiselt 1 m. Visuaalse hinnangu alusel võis eeldada ulatuslikumat reostust, kuid liiva head filtreerivad omadused on takistanud selle sügavamatesse kihtidesse imbumist. Koostatud skeemide ja ristlõigete alusel on hinnatud üle tööstustsooni juhtarvu reostatuks 500...550 m<sup>3</sup> liivapinnast.
