**ÜLEMISTE SEJ**  
**KESKKONNAEKSPERTIIS**

TÖÖ ON TELLITUD JA FINANTSEERITUD  
RE TALLINNA SOOJUSÕRK POOLT

TALLINN 1995

Töö / leping nr. 002895

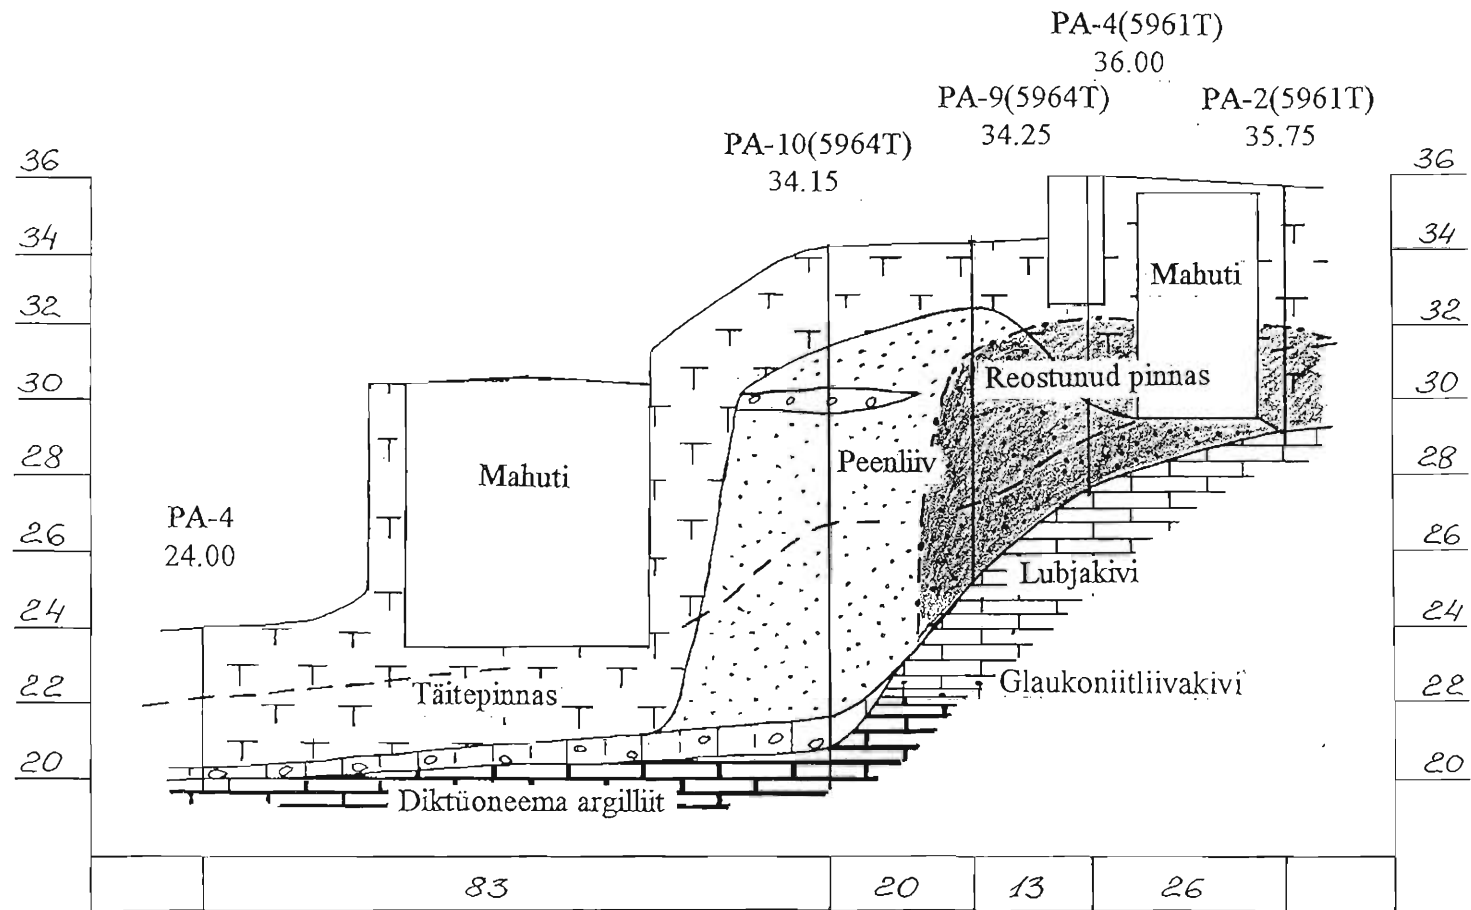
# GEOLOOGILINE LÄBILÕIGE

**Hüdrogeoloogilised tingimused.** Vaadeldaval alal levib kolm veekihti. Maapinnalähedane veekiht (pinnaseveekiht) levib pinnakattes ja lubjakivides. Sellele järgneb diktoneemakiht, mis moodustab suhtelise veepideme (puudub objektist kesklinna pool). Diktoneemakihi all levib O-Cm liivakividega seotud veekiht. O-Cm alumiseks veepidemeks on sinisavi kiht, mis

puudub ürgorgudes. Sinisävi all tuleb Tallinna peamine Cm-V veekiht.

Põhjavee kaitstus. Maapinnalähedane veekiht on reostuse eest kaitsmata ning reostunud. Cm-O veekiht on Soojuselektrijaama alal nõrgalt kaitstud (esineb diktoneema kilt), reljeefis madalamal kaitsmata. Cm-V veekiht on Soojusjaama alal ja ümbruses hästi kaitstud. Maapinnalähedane veekiht praktilist kasutusväärtust ei oma. Cm-V vett kasutatakse mitmel pool Tallinnas, kuid objekti mõjutsoonis suurkaeve ei ole.
