Töö nr. 3162

## ÜLEJÕE KÜLA KESKKONNAALANE UURING

Tallinn, august 2004

Töö on koostanud AS Maves

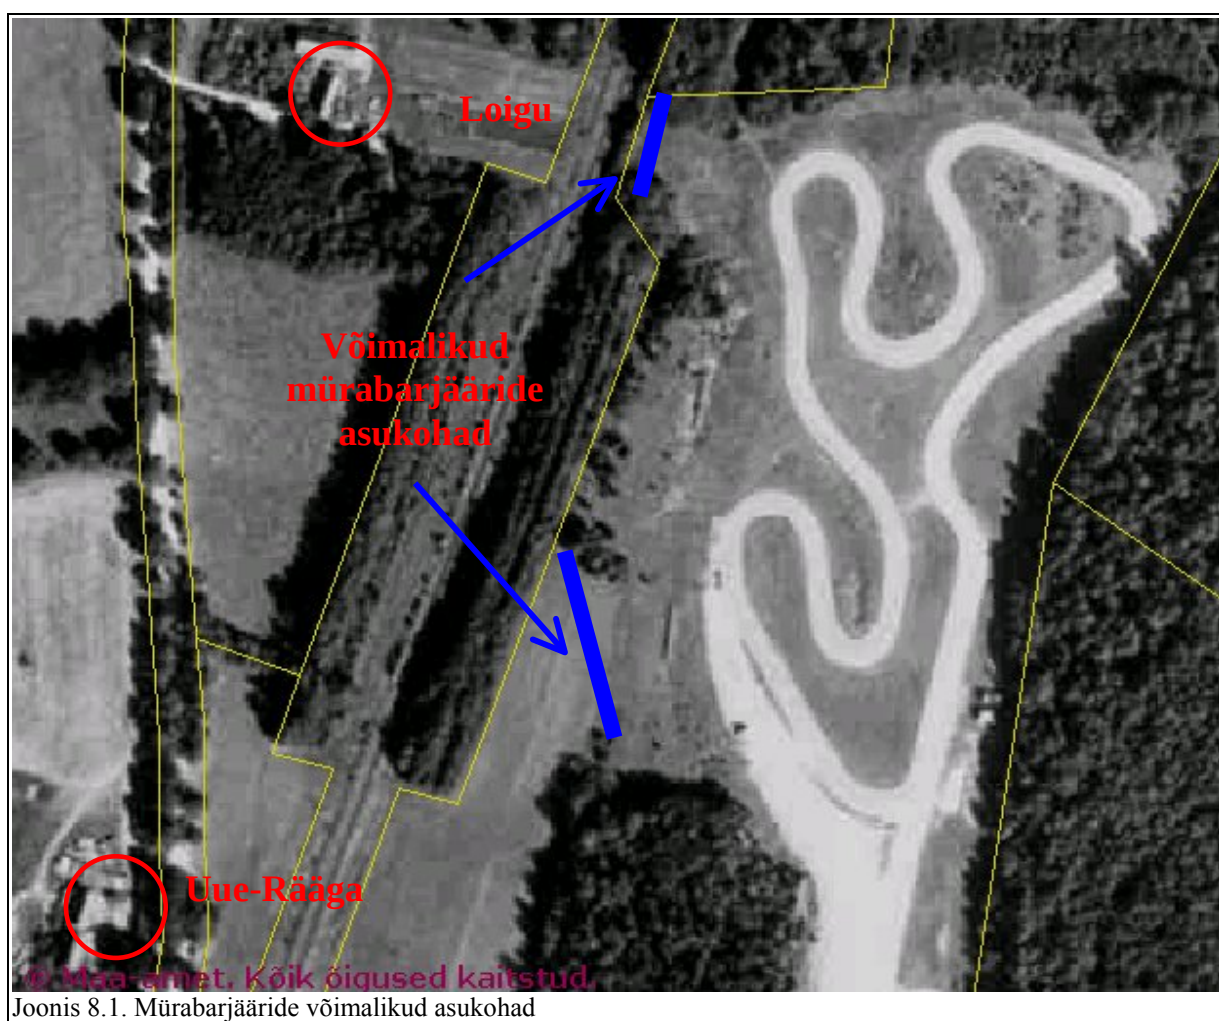
1. Mürabarjäärid (hekid, seinad) kardiraja ja lähimate talude vahelisele alale;
  2. Treeningute keelamine puhkepäevadel ning tööpäevadel hilisematel tundidel.
1. Uue-Rääga talu ja kardiraja territooriumi vahel on metsaribata avatud koridor, sama helikoridor asetseb Loigu ja kardiraja loode tipu vahel (vt joonist 8.1). Neisse kohtadesse võiks kuhjata muldkeha ja rajada sellele veel mingi barjääri (tribüün vm sarnast). Barjääride kaugus müraallikast ja nende mõõtmed tuleb täpsustada vastava ala spetsialistide projektiga. Vajadusel tuleb muuta selleks krossiraja kuju. Hekkide kasvatamine on aeglane ega anna kohest tulemust. Võimalik on müra peegeldumine kardiraja idaservas asuvalt metsalt.

2. Kuigi müra normimisel kehtib päevane (kella 7-23) ja öine (kella 23-7) aeg oleks kompromissiks treeningute aja lühendamine õhtusel ajal ja nende keelamine puhkepäevadel. Siin peaks Rapla Kardiraja MTÜ lahenduste otsimisel läbi rääkima lähemal asuvate kohalike elanikega.
