PANDIVERE VEEKAITSEALA REOSTUSOHTLIKE OBJEKTIDE UURING

II KÖIDE

LÄÄNE-VIRUMAA

Tallinn
detsember 1996

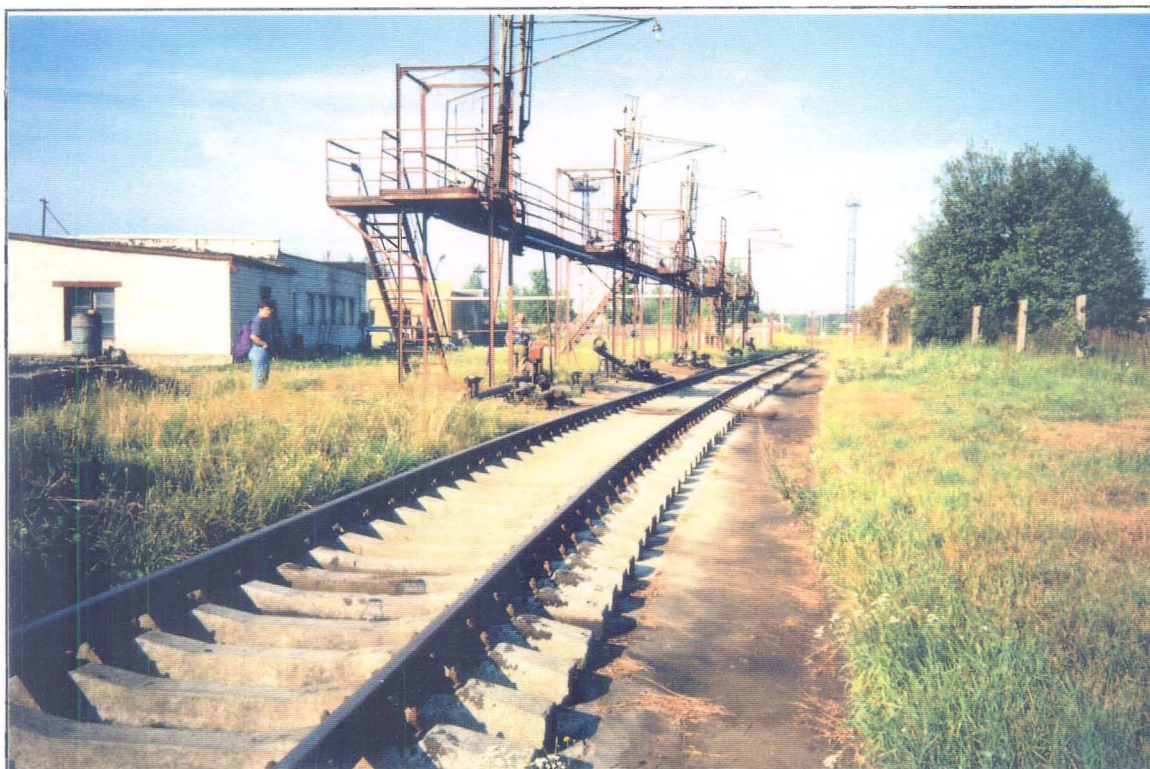
pumbamajast ja terminaalistesse suunduvatest maa-alustest torustikest (vt. joonis 1-3). Mahutitevaheline ja katlamajja suunduv torustik kulgeb maa peal. Raudteetsisternide tühjendamise plats (foto 1-1) on kaetud betooniga. Kütus valgub tsisternidest isevoolselt pumbamajja, kust see pumbatakse mahutitesse. Piki raudteed on ehitatud betoonrenn, kuhu avarii korral koguneb väljajooksnud kütus. Sadevete kanalisatsioon ja puhastusseadmed puuduvad. Pumbamaja ümbrus on

Foto 1-1 Rakvere Naftaterminaali kütuse raudtee-vastuvõtusõlm ja estakaad. Vasakul pumbamaja.

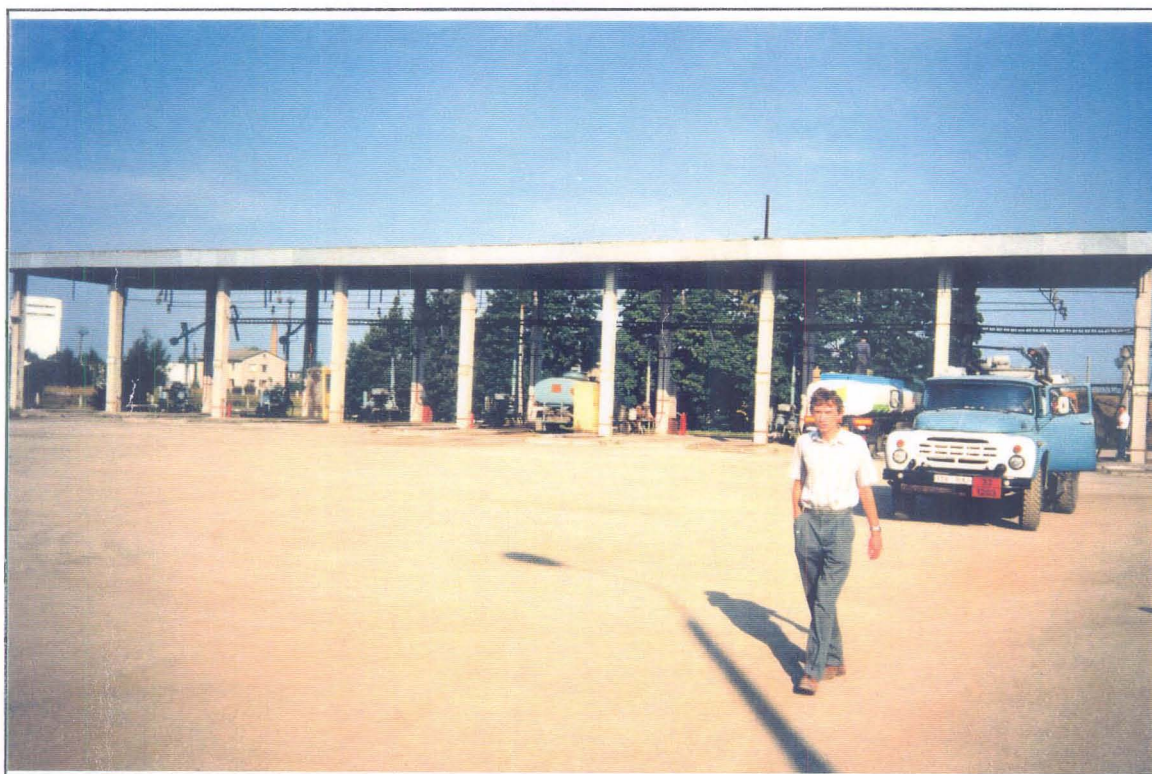
Narva tänavast lõunapool asub kõrvalehitistega administratiivhoone, mille taga laiub 1990. a. valminud kütuse väljastamise sõlm (joonis 1-4, foto 1-2). Varikatuse all on kaheksa kütuse väljastamise punkti. Tankurite ja pumpade ümbrus ning täidetava tsisternauto seisuplats

Foto 1-2 Rakvere Naftatriminaal. Vaade kütuse väljastamise sõlmele.

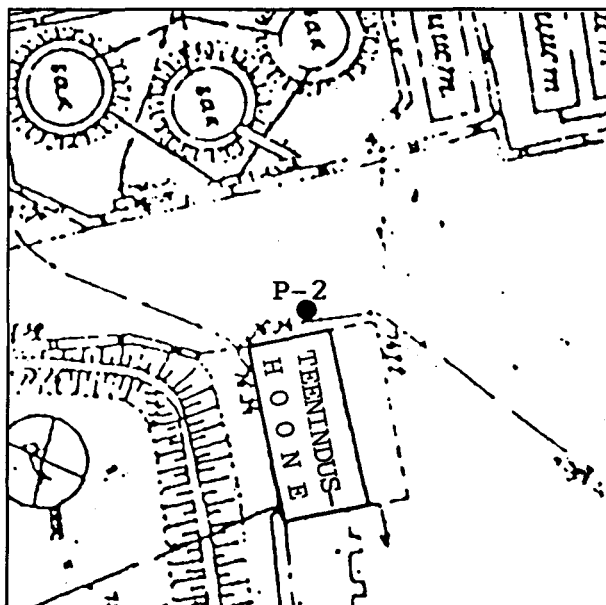
Joonis 1-5 Diiselkütuse tankuri juurde rajatud puuraugu asukoha skeem M 1:500

Väikese terminaali idaservas on väikene, paari tankuriga jaemüügitancla (joonis 1-5). Tankimisplats on asfaltkattega. Tankurid on tehniliselt vananenud ja ei suuda tagada keskkonnaohutust.

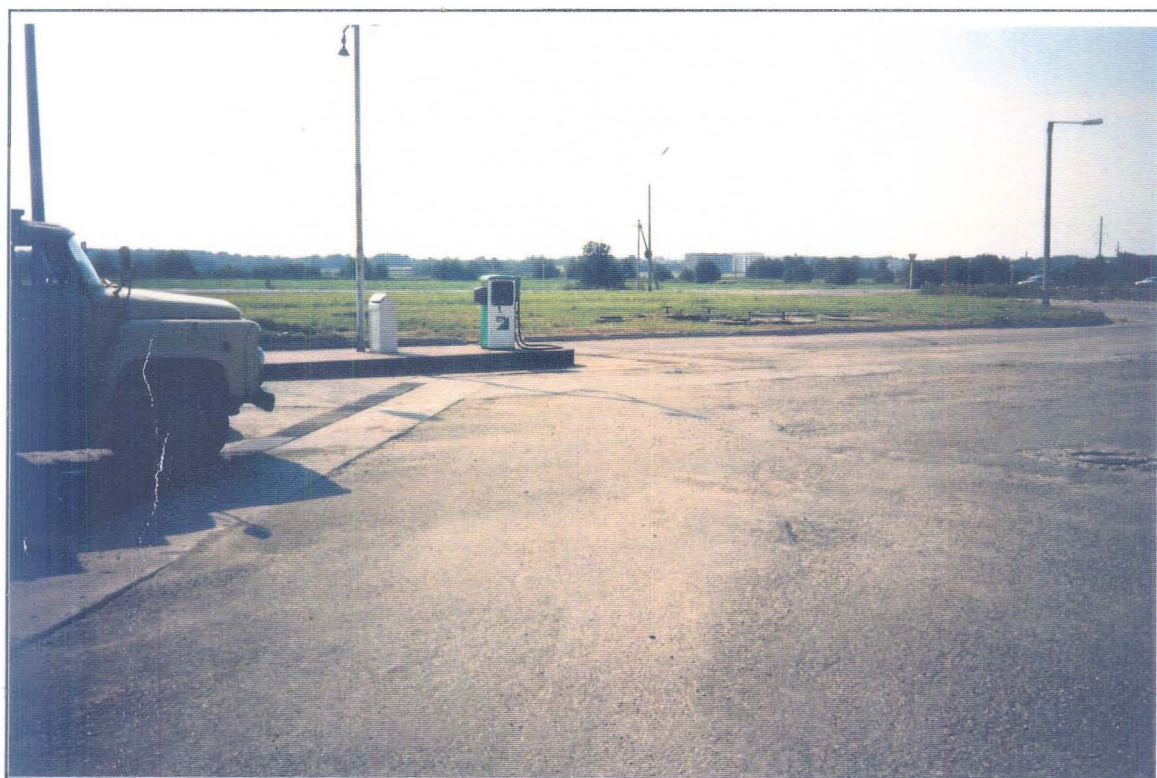
Foto 2-2 As NIVALS tankla. Vasakul tankimisplatsi nurk sadevee kogumise renniga, taamal haljasalal puhastusseade

Ala lõunapiiril on puhastusseade (foto 2-2), kuhu juhitakse tankimisplatsilt kokkukogutud kütusejääkidega sadevesi. See läbib setiti, õlipüünise ja filtrid ning suunatakse koos teenindushoone katuselt ja bensiinjaama territooriumilt, kus ei tangita, kokkukogutud veega lähedal asuvasse kraavi.

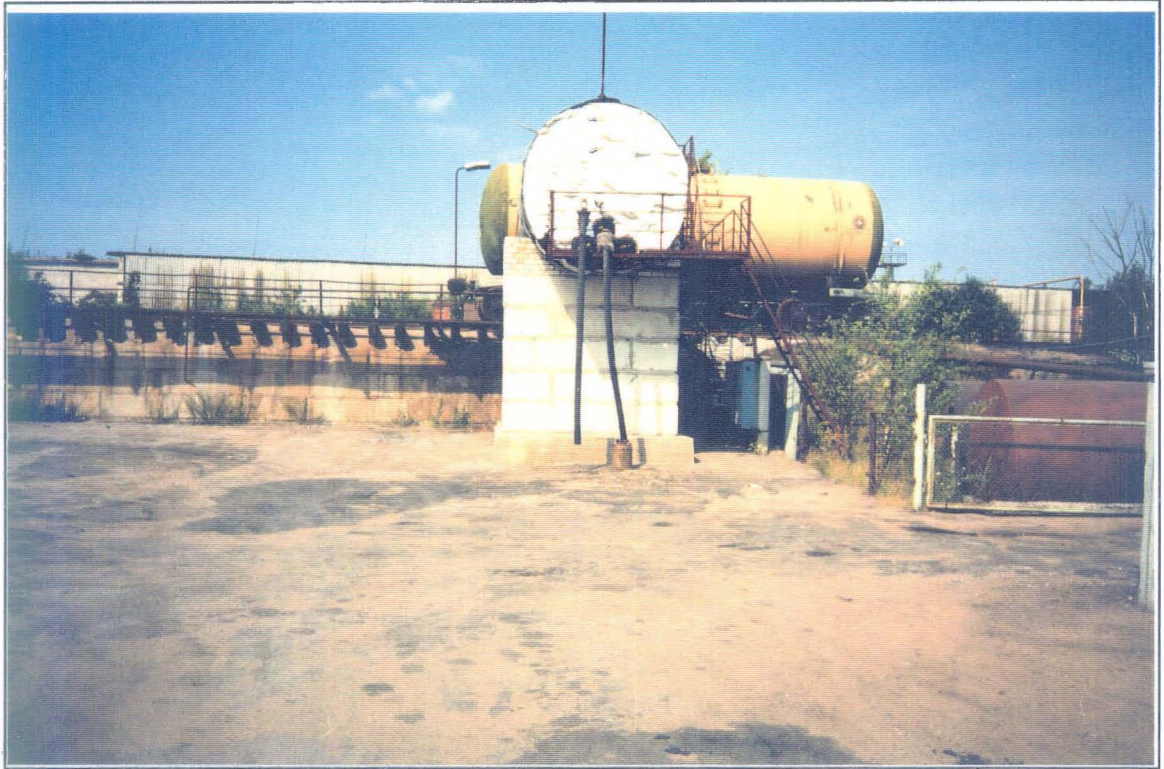
Laadimisplats (foto 4-1) on asfalteeritud ja selle kagunurgas lamab ca 3 m kõrgustel kivipostidel, otsaga vastu raudteed, ~50 m³ suurune tsistern.

Foto 4-1 Lääne-Viru raudtee-äärne bituumeni ja õlide vastuvõtusõlme laadimisplats. Tagaplaanil on raudtee-estakaad, mille ees kivipostidel 50 m³ õlimahuti.

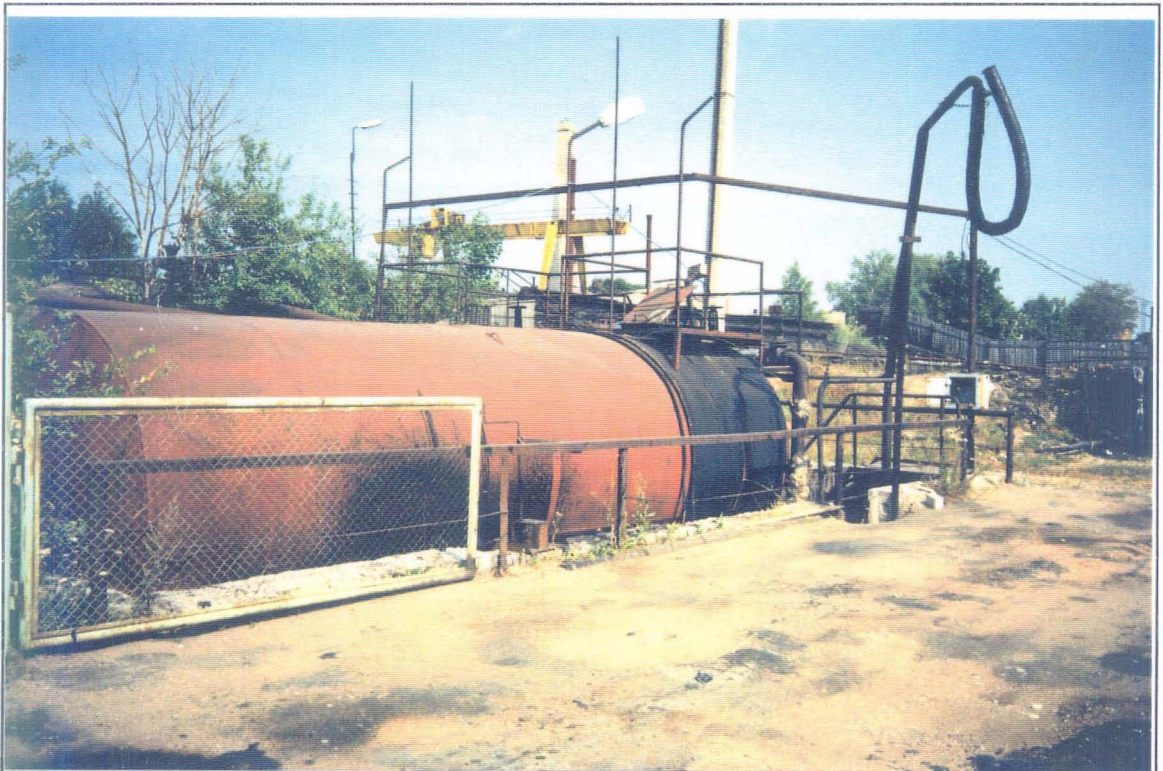
Foto 4-2 Betoonseinte ja -põhjaga süvendis lamav 25 m³ tsistern koos selle otsas olevate pumpamiseseadmetega. Paremäl näha fragmēt bituumenibasseinist.

Vastuvõtusõlme keskosas on traataiaga piiratud alal mahutipark pumpade ja teenindushoonega. Raudteepoolses servas lamab kivipostidel betoonseinte ja -põhjaga süvendis kaks 25 m³ suurust tsisterni ja pumbad (foto 4-2). Ala edelanurgas paikneb asfaldil neli 20 m³ õlimahutit. Tänavaaäres on väike teenindushoone, mille edelanurga juures on rikkis pumbaga kaev. Selle sügavuse ja konstruktsiooni kohta andmed puuduvad.

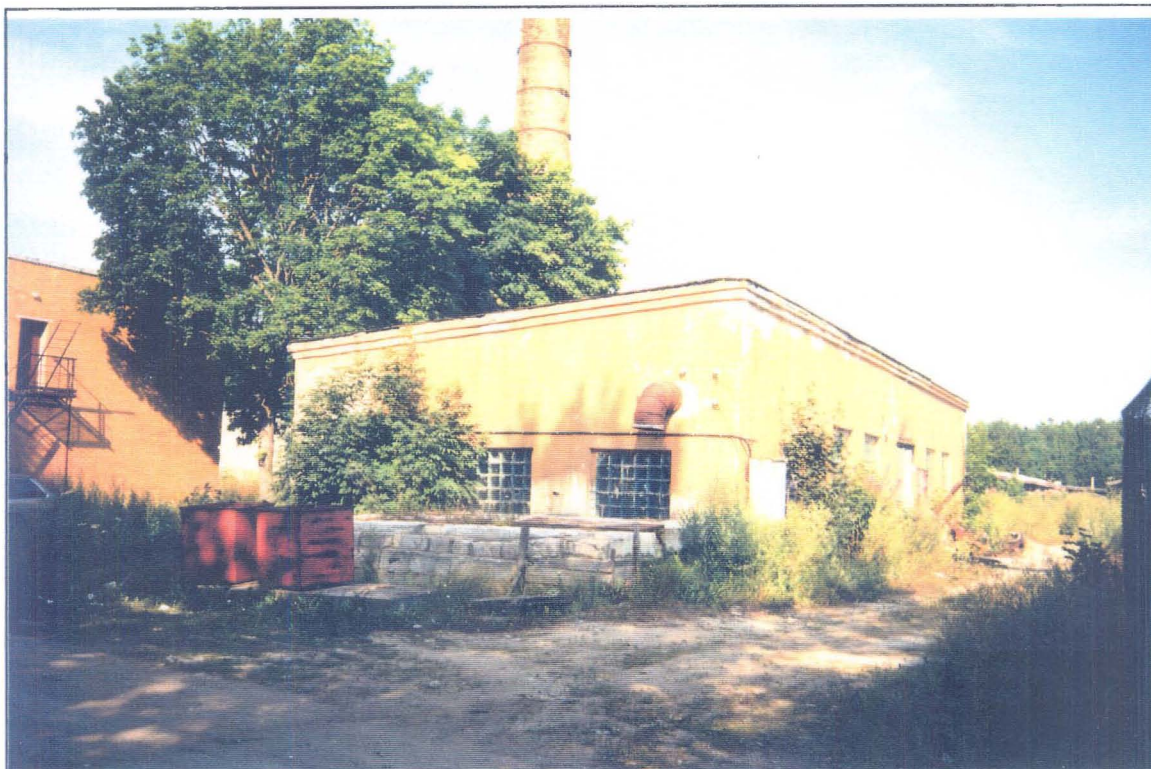
Hiljemalt 1960-nendatest aastatest töötav katlamaja (foto 6-1) varustas soojaga paari paljukorruselist ja kümnetkonda väikeelamut, maakonna veterinaariateenistust ning muid asutusi. Praeguseks on selle seadmed amortiseerunud. Arvatavalt kütusena kasutatud põlevkiviõli söövitava ja korrudeeriva mõju tõttu toimus siin 1994.a. (kevad?) avari. Õli sattus kiirboilerist sooja vee süsteemi. Enne kateldesse pihustamist soojendab boileris kuum vesi kütteainet. Kuna torud olid läbi roostetanud, pääses õli sooja vee ja küttesüsteemi. Pärast seda toimusid mitmed trasside läbipesemised kemikaalidega. Katlamajast väljastatava soojust kõrge maksumuse tõttu see 1995.a. suvel suleti.

Foto 6-1 Piira katlamaja

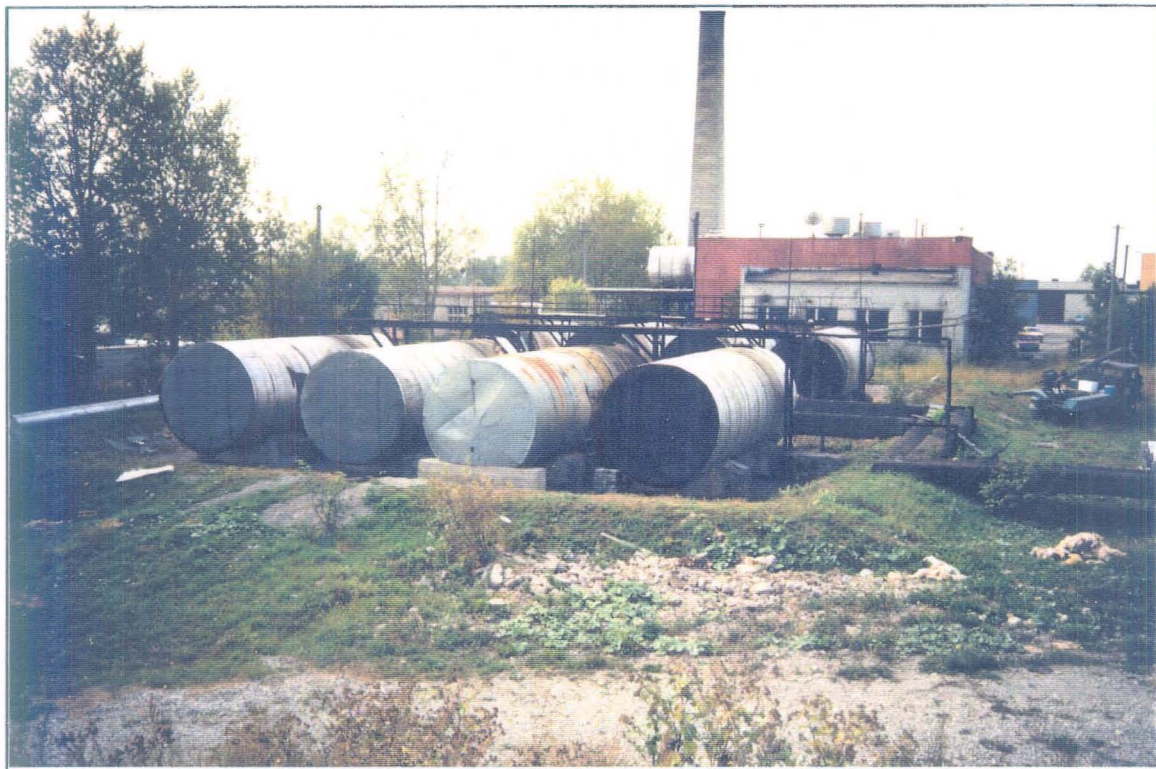
Maapealne mahutipark (foto 7-1) asub territooriumi kirdeservas ja koosneb kaheksast 50 m³ suurusest kivipostidele asetatud tsisternist. Hoidla on ümbritsetud madala pinnasest valli ja betoonäärise ning -põrandaga. Viimane on pragunenud, kuid valdaja kinnitusel asendatakse see lähiajal (1996-97.a.) uuega. Kütusetorustikud on maapealsed.

Foto 7-1 As ABT-VASAR katlamaja masuudihoidla mahutipark.

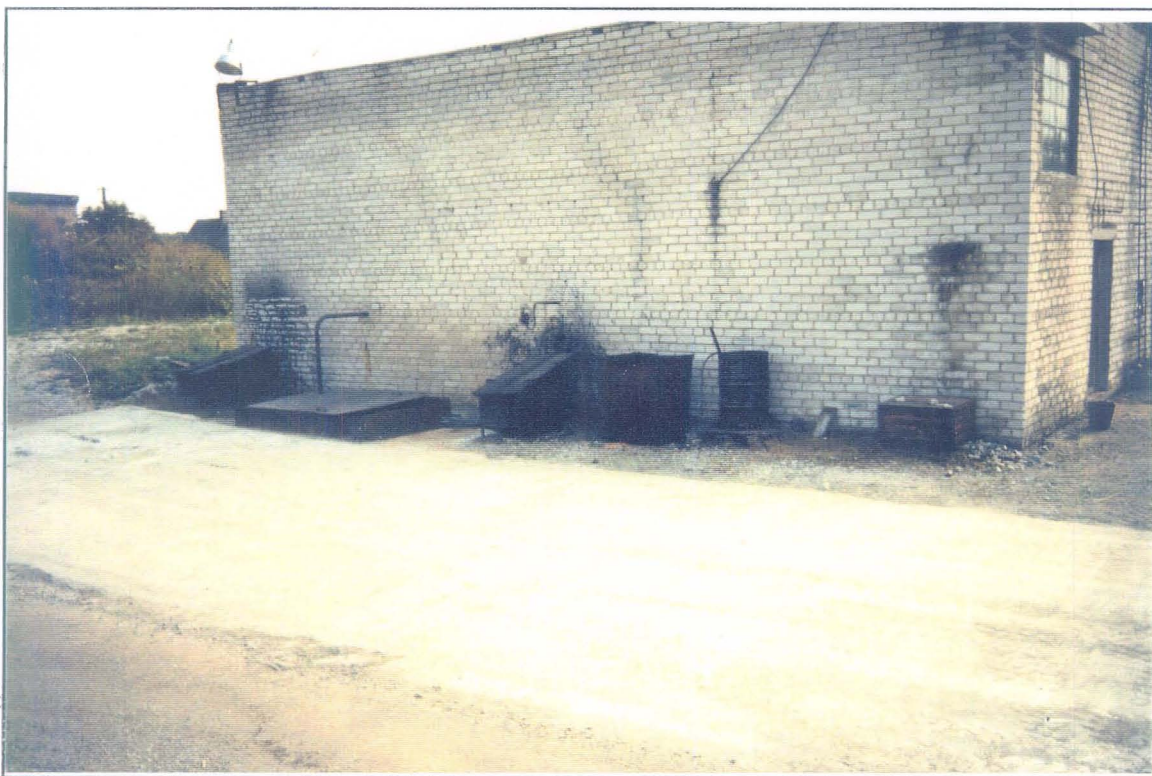
Hoidlast ca 10 m loodepool on kütuse pumbamaja koos õlide vastuvõtusõlmega (foto 7-2). Naftasaaduste vastuvõtutorud on metallkõantega suletud betoonvannides. Laadimisplats sai 1996.a. kevadel betoonkatendi, kus aga nõutav sadevee kanalisatsioon puudub. Tekkivad setted ja õlijäägid kogutakse kokku pumbamajast ~ 17 m loodepool asuvasse kiviputkasse ja põletatakse hiljem katlamajas.

Foto 7-2 As ABT-VASAR masuudihoidla pumbamaja ja kütuse vastuvõtusõlm.

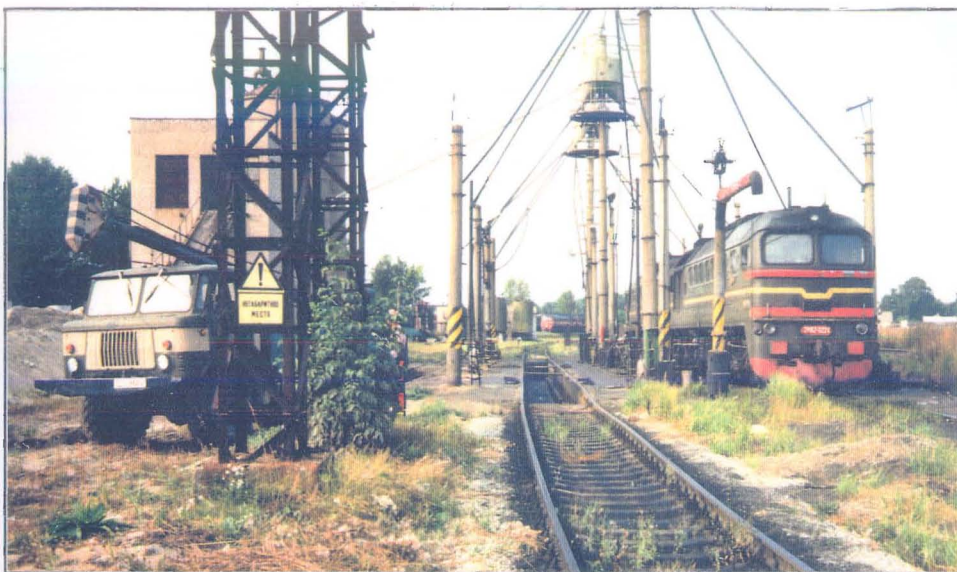
Kütuse vastuvõtusõlm (foto 8-1) asub territooriumi keskosas. Betoonplaatidega kaetud raudteharul toimub tsisternide tühjendamine naftasaadustest isevoolsel teel rööbaste vahel olevasse metall(?)seintega süvendisse. Siit voolab kütus maa-alust torustikku pidi pumbamajadesse. Vastuvõtusõlm piirneb põhjas ja idas maa-aluse õlihoidlaga, kus keldris paikneb kaks ~10 m³ (silindriõli) kolm ~25 m³ (AVIA ja hüdroõli) ning ~50 m³ suurune kasutatud õli tsisterni. Hoidla idaosas on seitse ~50 m³ suurust mahutit, neist üks teljeõli ja kaks masuudi

Foto 8-1 Tapa Veduridepoo kütuse laadimissõlm. Vasakul maa-alune õlikelder.

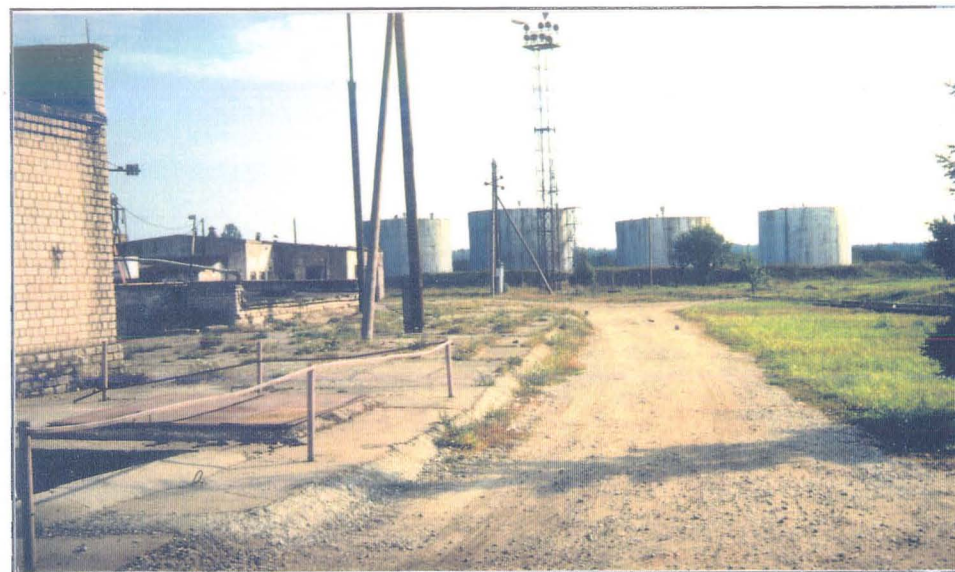
Foto 8-2 Vaade Tapa Veduridepoo kütusehoidlale. Vasakul diiselkütuse pumpla sein.

Vastuvõtusõlmest vahetult lõunas on diiselmootori pumbamaja mille kaudu suunatakse naftasaadused maa-alust torustikku pidi territooriumi kirdeservas asuvasse kütusehoiidlasse (foto 8-2). Viimases paikneb pinnasest valliga ümbritsetud alal betoonalustel neli horisontaalasendis mahutit.

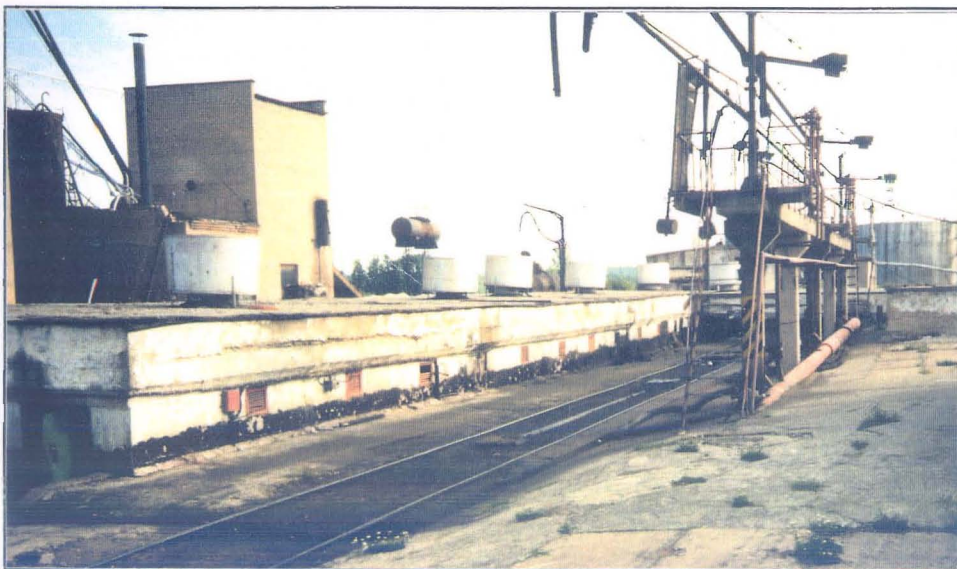
Foto 8-3 Tapa Veduridepoo kütusetankla. Vasakul liivakuivati hoone.

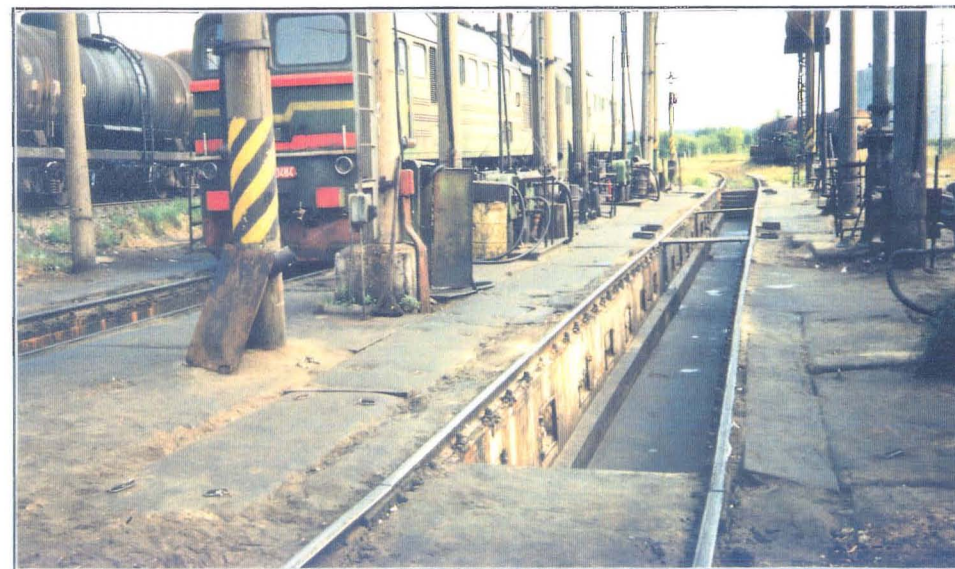
Foto 8-4 Tapa Veduridepoo kütusetankla. Näha betoonplaadid ja -süvend.

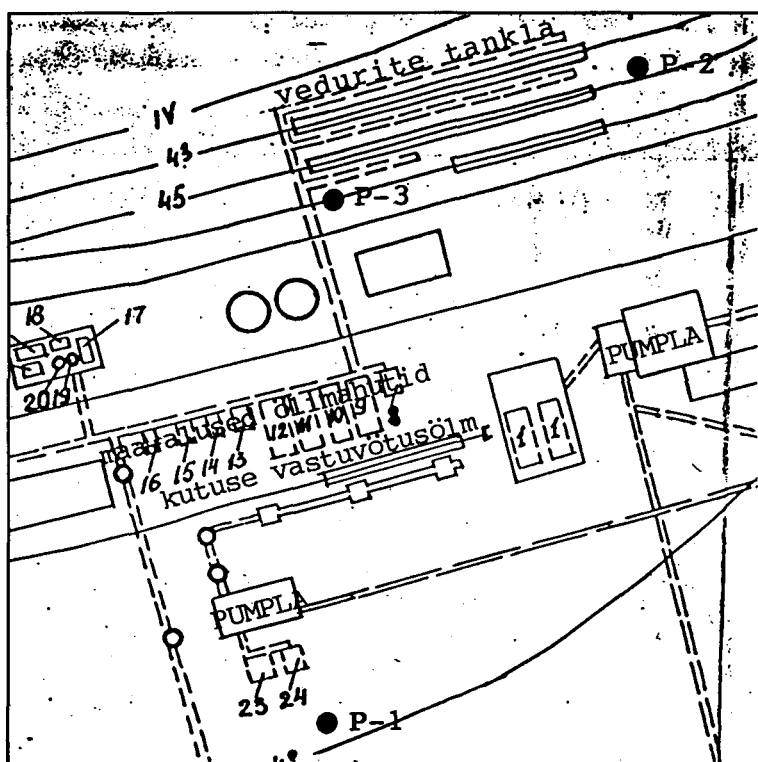
Joonis 8-3 Vedurite tankimisplatsile ja kütuse vastuvõtusõlme juurde rajatud proovivõtupuuraukude asukoha skeem M 1:1000

pinnaseproovi, kus määrati naftaproduktide sisaldused. Proovipunktide asukohad leiame jooniselt nr. 8-3 ja analüüside tulemused alljärgnevast tabelist ning lisast nr. 1, lk. L-13.

PUUR-AUGU Nr.	SÜGAVUS MAAPINNAST m	SISALDUS LOODUSLIKUS PINNASES mg/kg	KUIVAINE %	SISALDUS KUIVAS PINNASES mg/kg	PINNASE KOOSTIS	REOAINE ISELOOM
P-1	1,5	< 5	85,7		täitepinnas	
P-2	0,9	2862	85,7	<u>3340</u>	täitepinnas	kauaseisnud raske õli
P-2	3,0	1366	89,9	<u>1519</u>	saviliivmoreen	kauaseisnud diisel
P-3	1,0	< 5	87,1		saviliivmoreen	
P-3	2,5	3050	91,8	<u>3322</u>	saviliivmoreen	kauaseisnud diisel

Kütuse vastuvõtusõlmest-pumbamajast lõunapoole rajatud puuraugus (P-1) oli pinnas kogu läbilõike ulatuses puhas ja kütusehaisuta. Siit 1,5 m sügavuselt maapinnast võetud proovis jäi naftasaaduste sisaldus alla määramispiiri. Tankimisplatsil on täitepinnas kohati (P-2) hangunud kütusega segunenud. Selle all lamav saviliivmoreen on ülaosas suhteliselt puhas, sügavamal (alates 2,5 meetrist) kütusehaisuga ja pinnasevee tasemest allpool (3,5 m) visuaalsete reostusjälgedega. Seda kinnitavad ka labori andmed. P-3-es moreenikihi ülaosas naftasaadusi ei fikseeritud, kuid sügavamal (2,5 m) ületab kauaseisnud diiselkütuse kogus neile elutsoonis kehtestatud juhtarvu. P-2-st võetud veeproov sisaldas 12 620 µg/l kauaseisnud diisli ja raskeid õlisid, mis ületab 21× lubatu.

Uurimispiirkonnas on kütuse laadimise, tankimise ja hoiustamisega tegeldud vähemalt viimased 30 aastat ning siin on olnud arvukalt naftasaaduste maha tilkumist ja voolamist. Reostus pärineb maapinnalt, on sademete veega sügavamale uhutud ja pinnase(põhja)veega laiali kantud. Samuti ei saa välistada arvukate maa-aluste mahutite ja kütusetorude lekkimist. Auditi andmetel ujutab sessoonselt kerkiv pinnasevesi õlilääkidega kaetud põrandaga määrdeainete keldrit. Pinnase(põhja)vees sisaldub kindlasti ka kunagise suure diiselkütuse avarii tagajärjel maa sisse tunginud naftasaadusi.

Vastavalt Vabariigi Valitsuse määrus nr. 174 (11. aprillist 1995. a.) märkus nr. 1-le tuleb Tapa Veduridepoo maa-ala lugeda sellisel määral saastatuks, et see võtta arvele ohtlikuna. Ohtliku piirkonna edasise kasutamise võimaluste ning ohustustamiseks vajalike meetmete üle otsustamiseks on tarvis läbi viia detailsed eriuuringud.

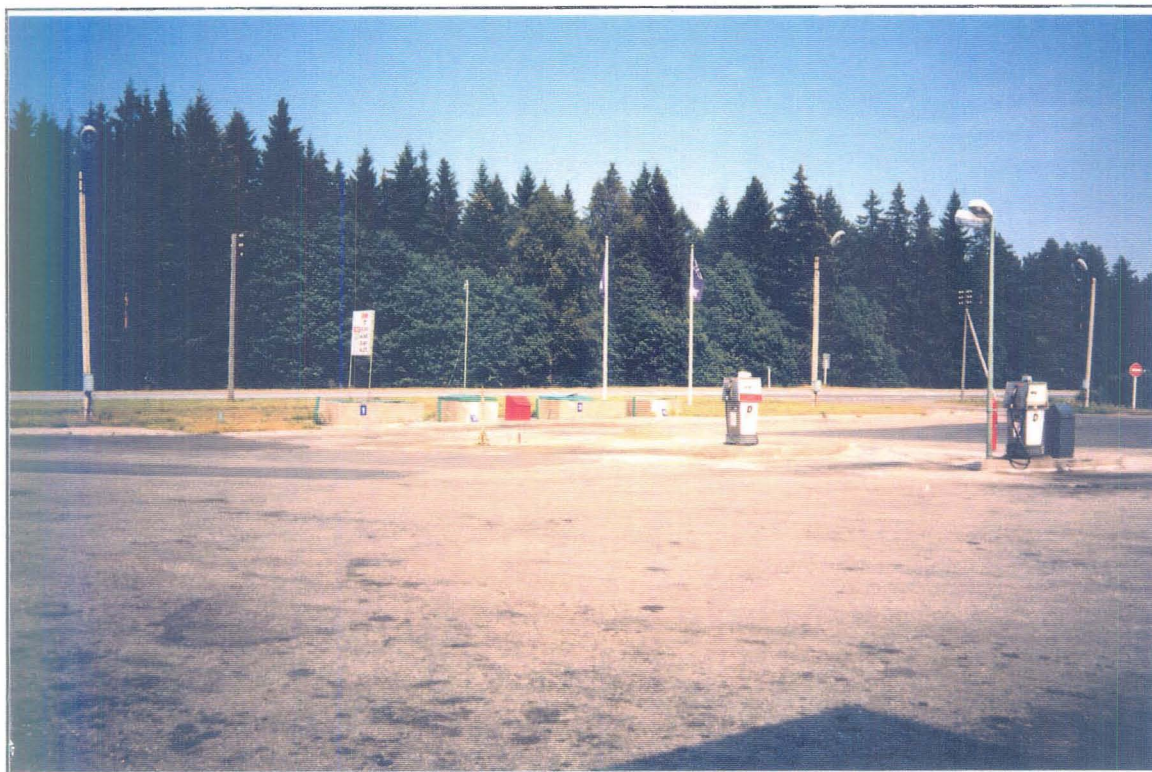
Foto 10-1 Vaade Viitna tankla maa-alusele diiselkütuse hoidlale ja tankimisväljaku põhjaosale.

Maa-alune mahutipark paikneb uuritud ala põhja- ja lõunaservas. Põhjapool on maa sees kõrvuti neli 25 m³ suurust tsisterni (foto 10-1), kus hoitakse diiselkütust. Lõunapool on sama suur mahutipark bensiini hoidmiseks. Lisaks on viimasest läänes maa-alused õlipaagid, mida ei ole enam aastaid kasutatud. Mahutite täitmine toimub tsisternide peal olevate matal-luukidega kaetud täitetorude kaudu isevoolsel teel. Tsisternauto seisab tühjendamise ajal asfaldil. Diiselkütuse laadimisplatsil on restkaev õlijääkidega sadevee kanaliseerimiseks, bensiini omal see puudub. Imitorud on maa-alused. Tankimisplats paikneb territooriumi keskosas. See on betoneeritud ja varustatud kütuseseguse sadevee kokkukogumiseks restkaevudega. Betoonkatend on kohati pragunenud. Tankurid (Foto 10-1) on kaasaegsemete ja keskkonnasõbralikumate vastu välja vahetatud. Need paiknevad betoonsaarekestel ühes reas. Teenindushoone asub tankla edela-lääneosas. Sellest loodepoole on rajatud puhastusseade (foto 10-2) setiti ja õlipüüduriga.

Nii suurte kütusekoguste olemasolu pinnasevees ei saa pärineda vaid maapinnalt lähtuva avarii tagajärgedest, vaid viitavad tsisternide lekkele. Praegu kasutatakse bensiinijaamas nelja, ilmselt tervet mahutit, kuna labori andmetel on maa sees vaid kauaseisnud kütus(ed) ning värske reostuse jälgi tuvastada ei õnnestunud. Kuna tsisternid on maa sees olnud 20 aastat, on need kõik amortiseerunud ning ka siiani terved paagid võivad iga hetk lekkima hakata.

Kuigi tankimisplatsi ehitus koos tankuritega vastavad hädapärasetle keskkonnaohutuse nõuetele, tuleb selle pragunenud betoonkatend remontida.
