## Nimetu karsti suubuva kraavi (VEE1088402) vaatlus

Vaatluse aeg 24.11.24, 01.12.24 ja 08.12.24. Vaatleja Marko Vainu

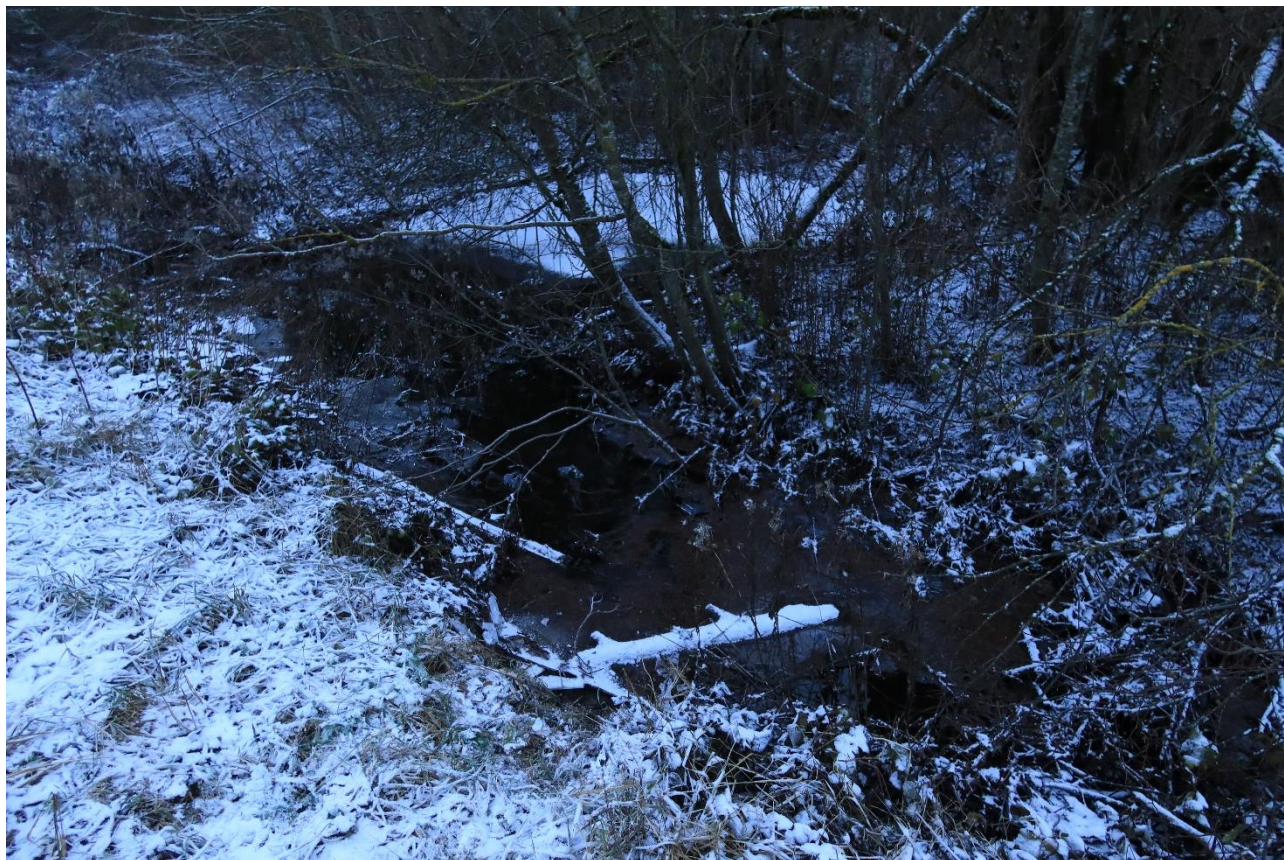
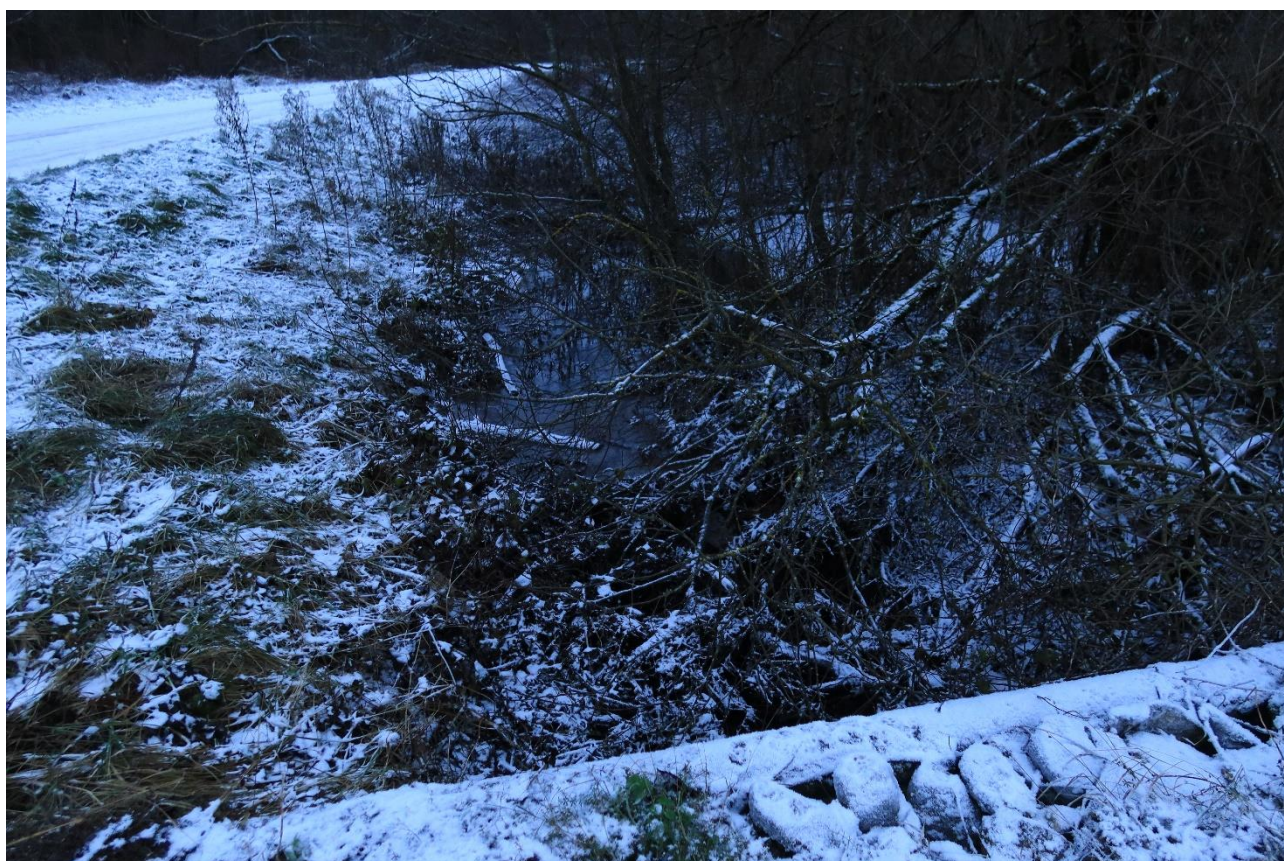
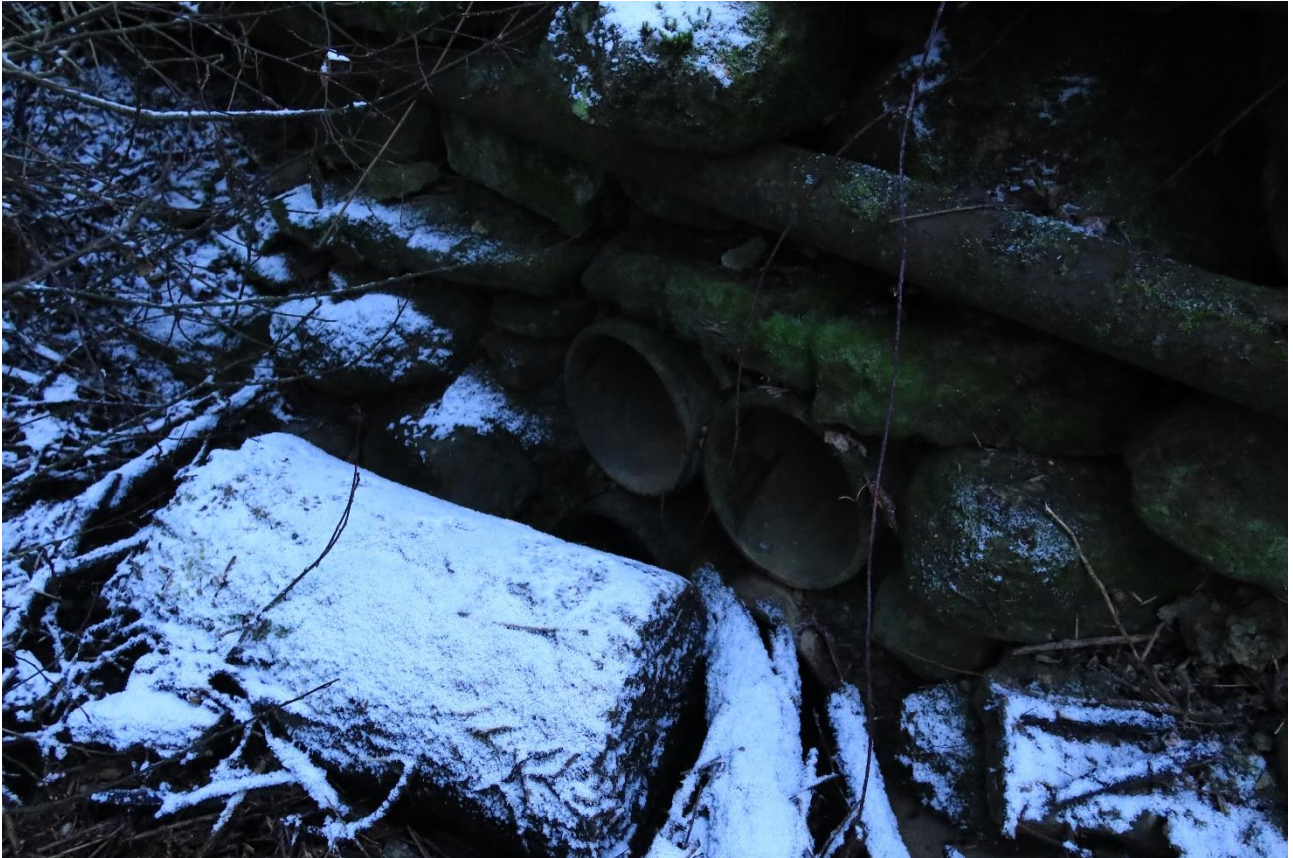
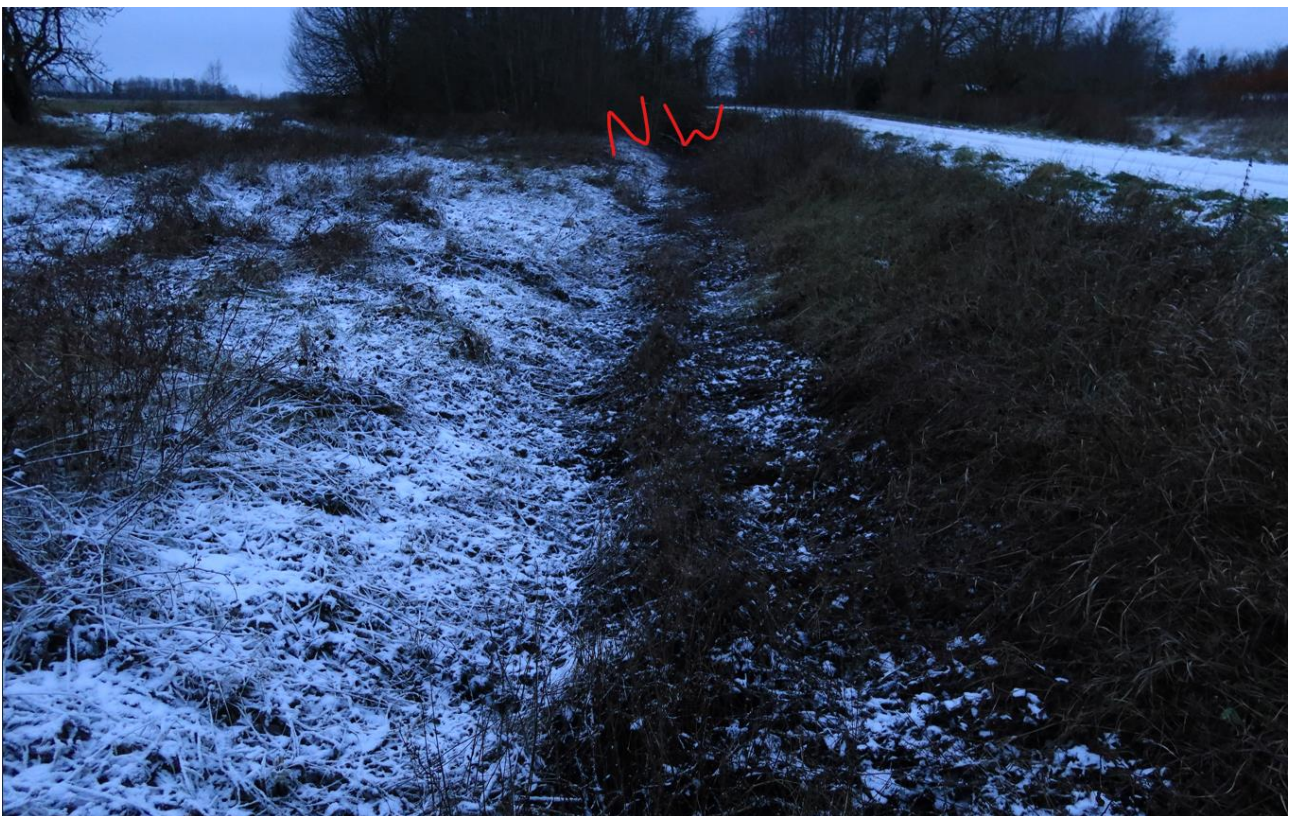
4. Vesi lõppes vahetult enne truubikohta. Seal on veel üks kurisulaadne laiend ning väiksem sopp  
voolusängi lõunaküljel. Truup ise koosneb neljast torust, millest kaks on madalamal ja kaks kõrgemal.  
Truubist loode pool oli sängi põhi täesti kuiv, kuid lund seal polnud. Mistõttu võis mõned päevad varem vesi  
ka truubist läbi voolata. Sellele viitab ka asjaolu, et sängi kahelt poolt ääristav kõrge taimestik polnud  
vajunud mitte sängi põhja, vaid jäänud „hõljuma“ ca 20 cm sängi põhjast kõrgemale:

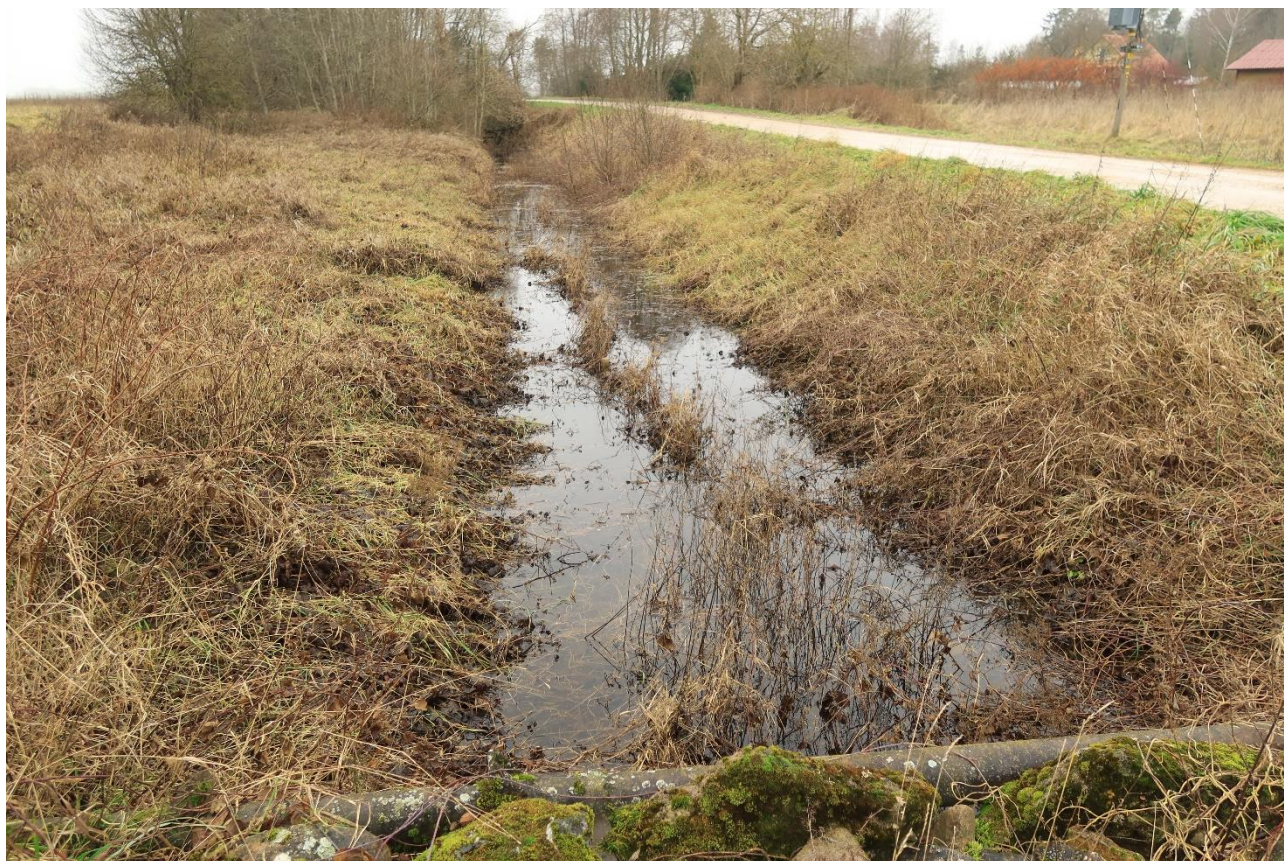
Detsembri alguses oligi truubist loode poole kulgevas kraavis vesi:

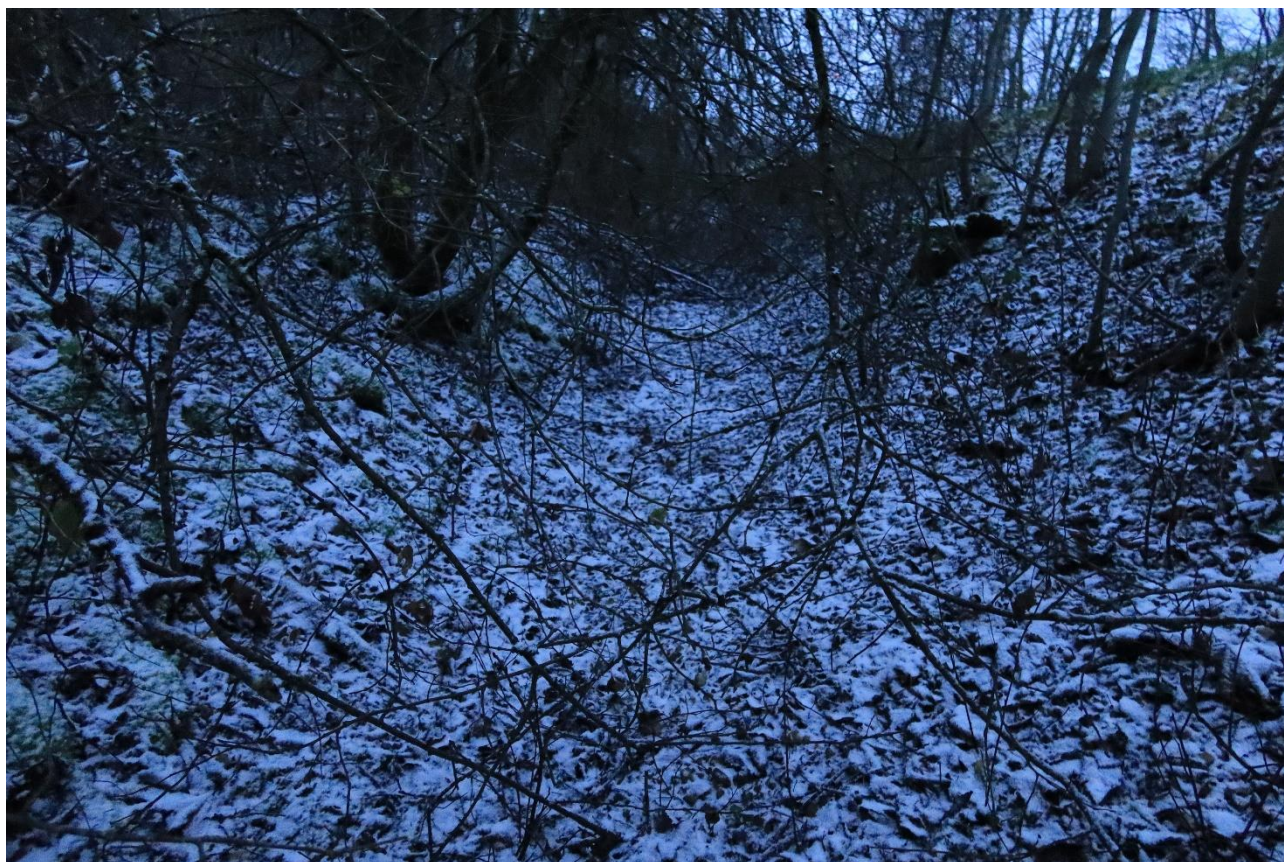
5. Siit hakkab maapind nõva põhjas aeglaselt tõusma. Novembri lõpus oli põhjas lumi ja lehed ning põõsad:

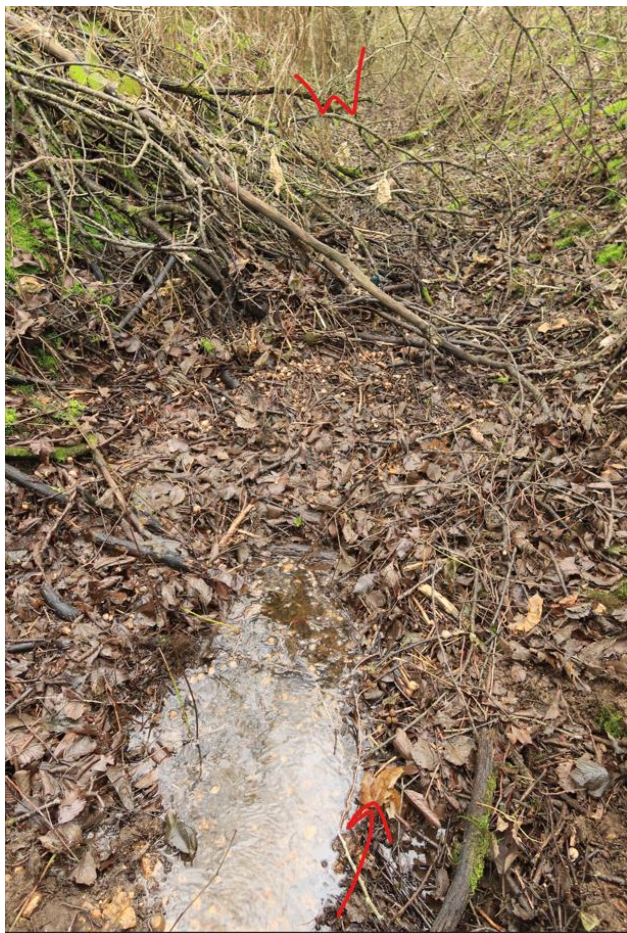
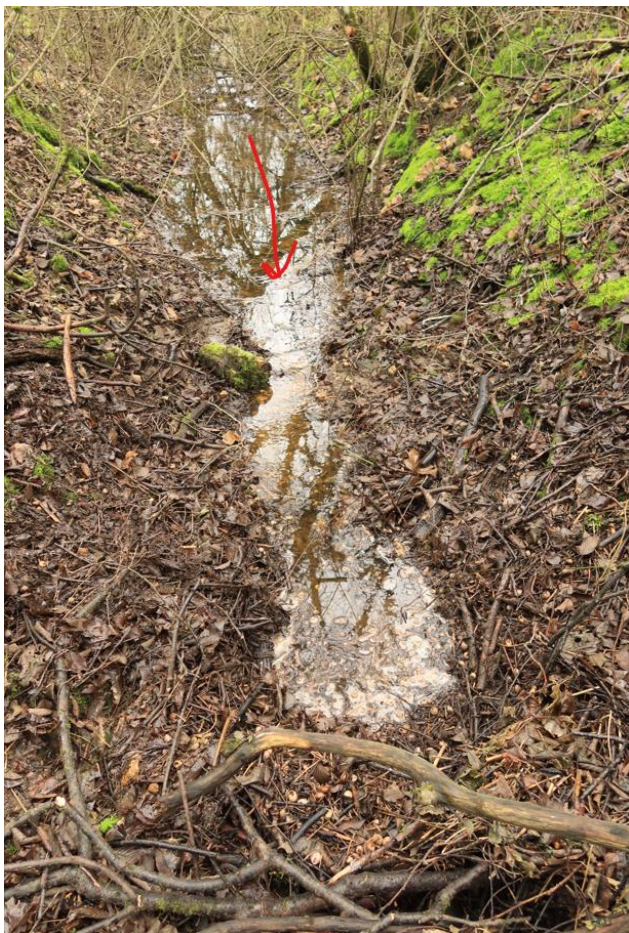
Detsembri alguses ulatus vesi siiani. Alla 0,5 l/s vett nirises lehtede, oksapudi ja teokarpidega täidetud kraavi põhjas ning neeldus. Karstilehtrit pole, vesi neeldub tõenäoliselt kraavi põhjas paelõhedesse:

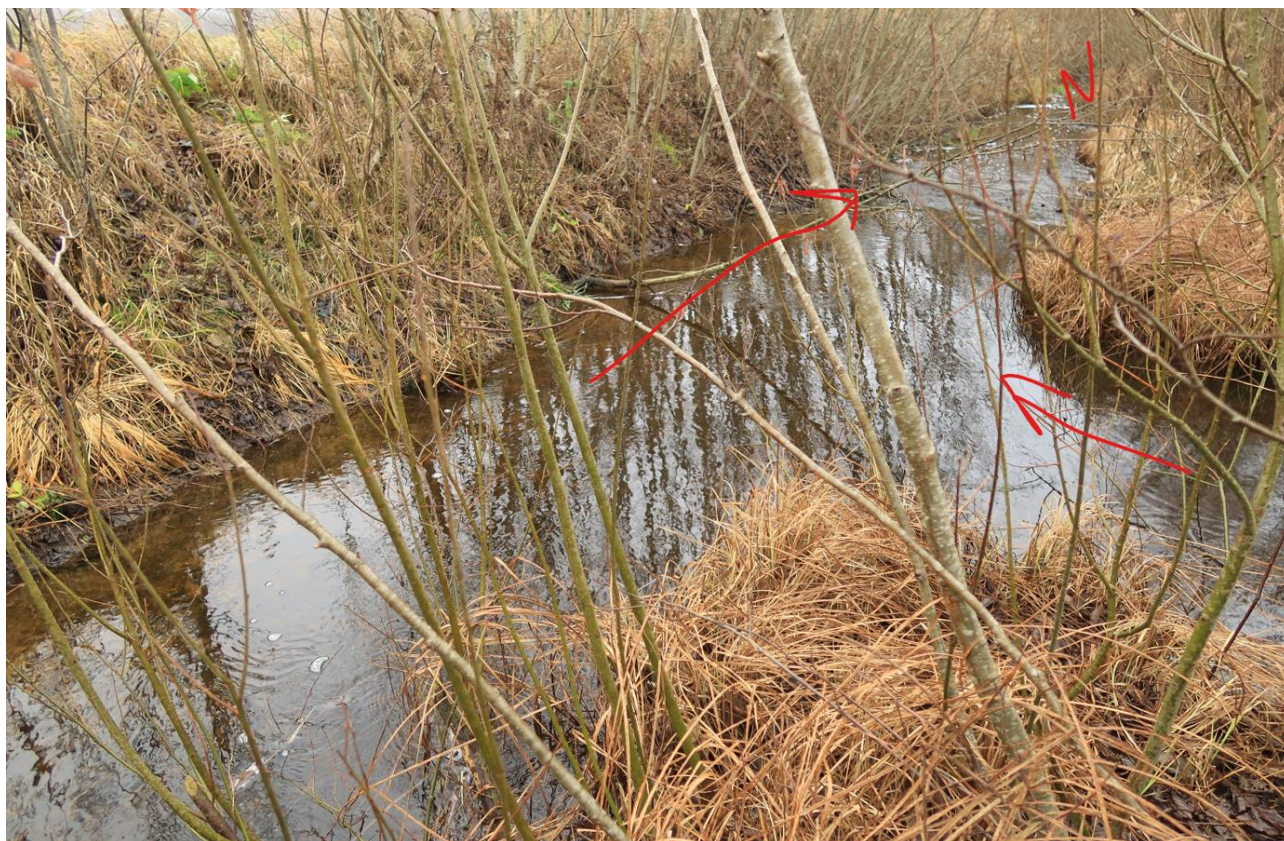
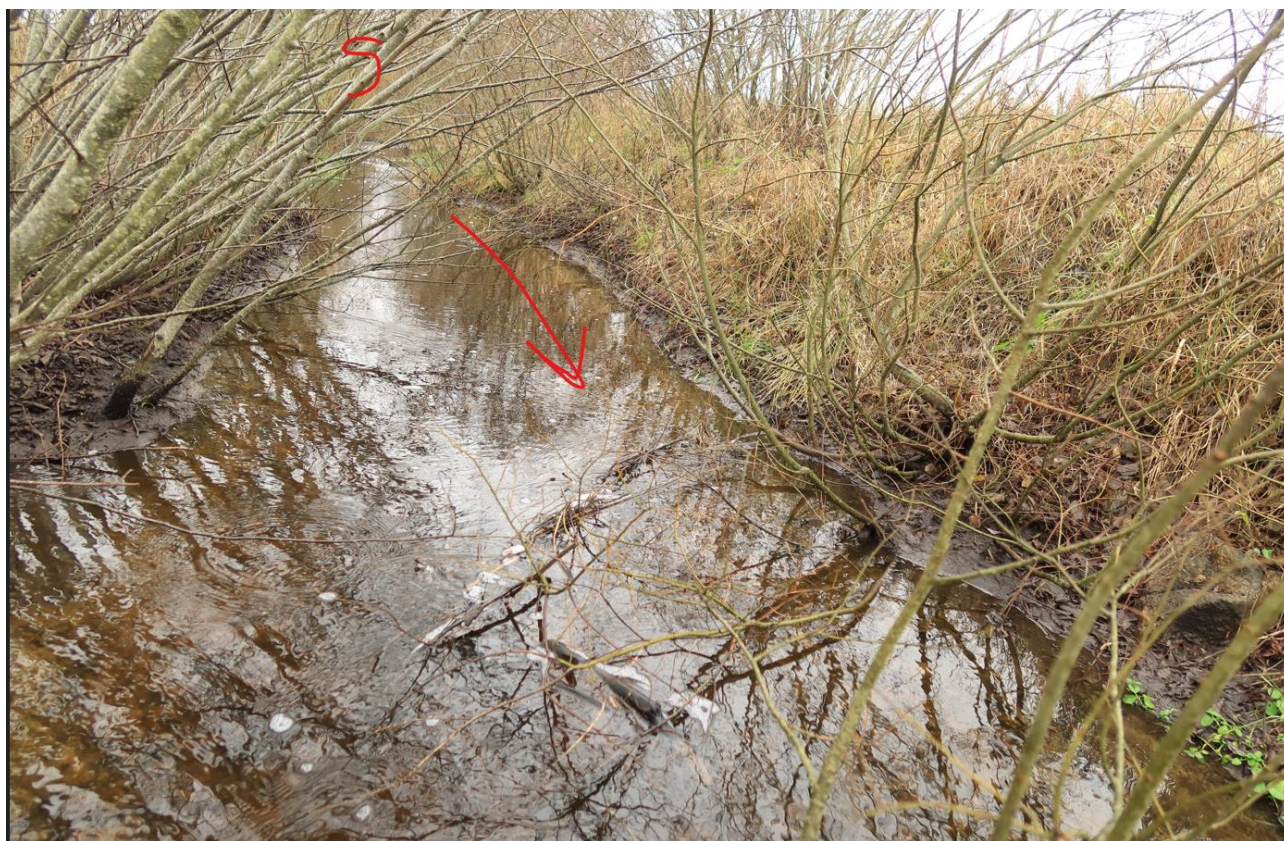
7. Lõunast voolas selgelt rohkem vett ja voolukiirus oli suur. Korralikult tuli vett ka ida poolt:

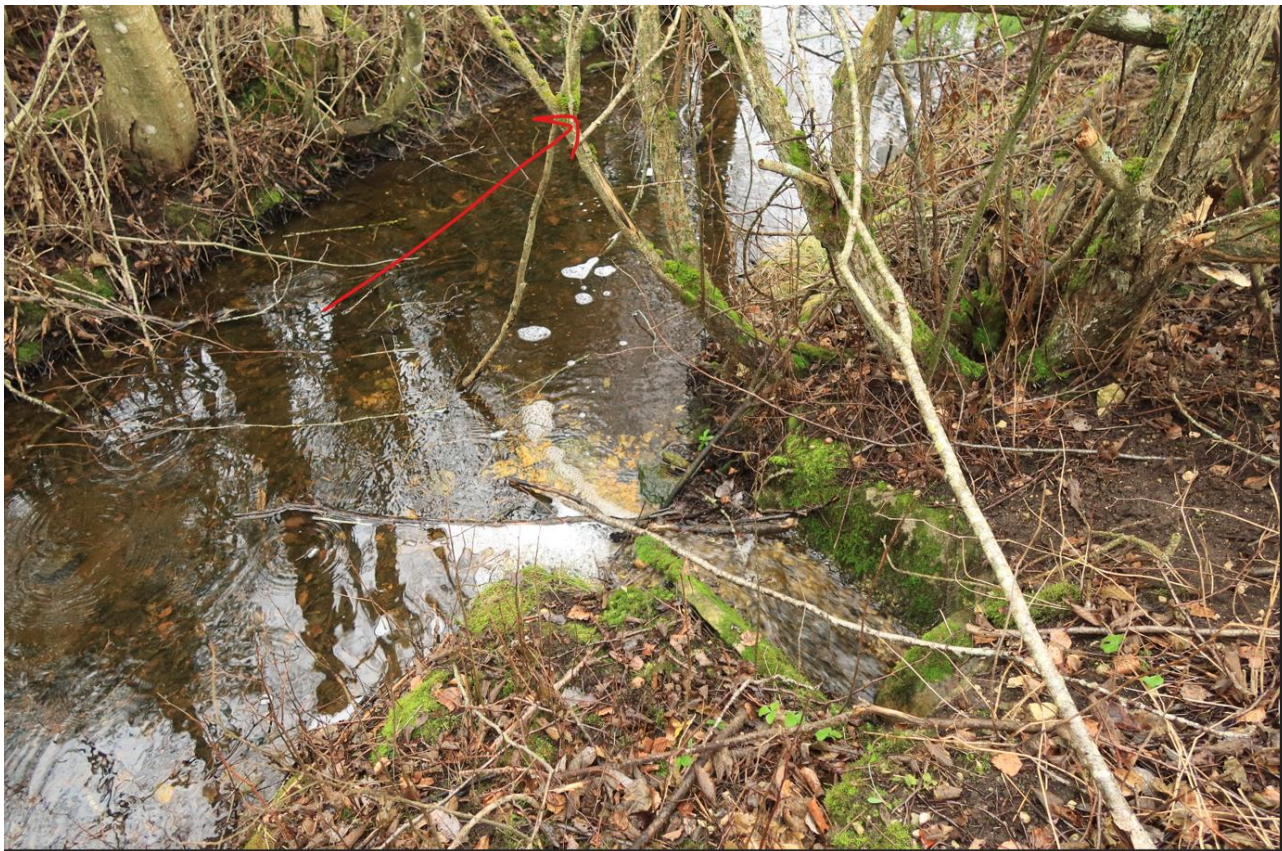
8. Kraavi käänaku peal on veerohke dreniots:

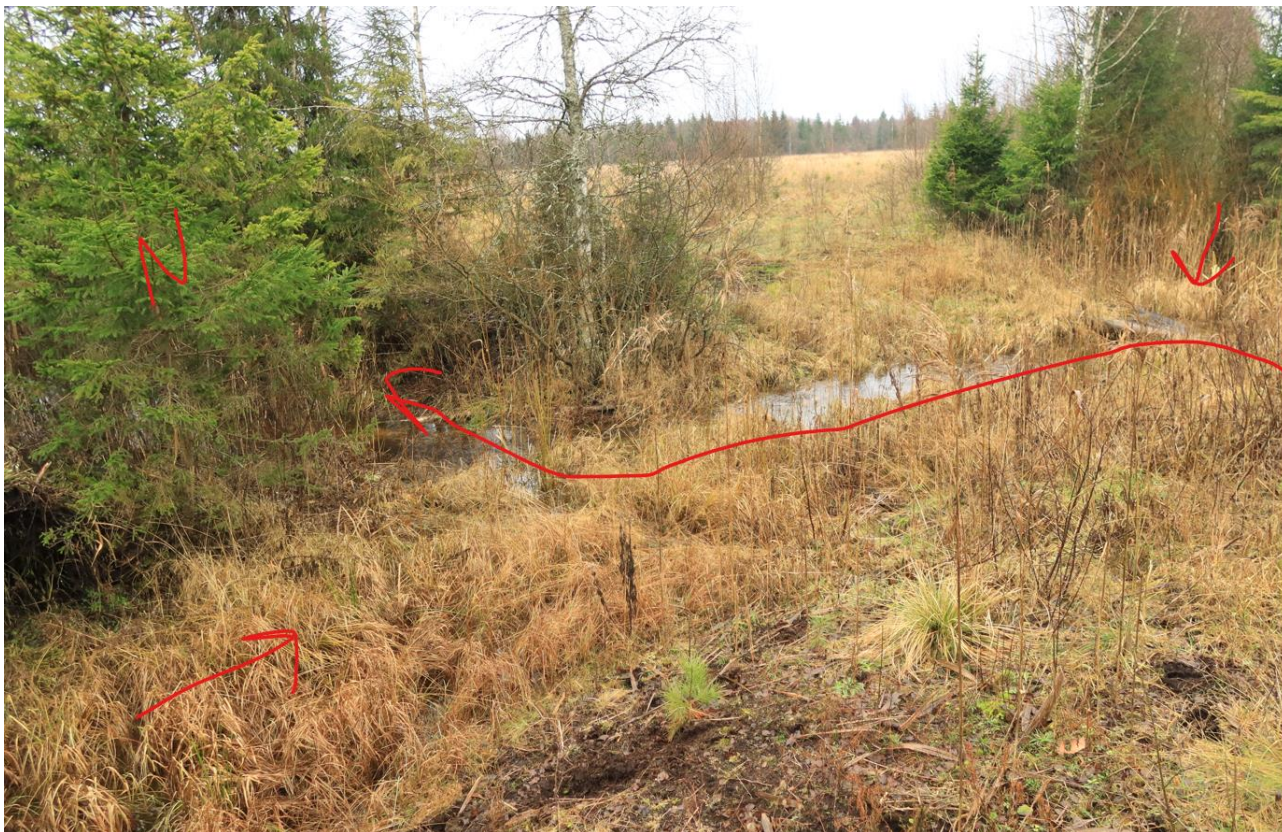
9. Kõige rohkem vett tuleb lõunast. Teeb lühikese haagi läände ja pöörab taas põhja. Oluliselt vähem vett tuli läänest ja idast:

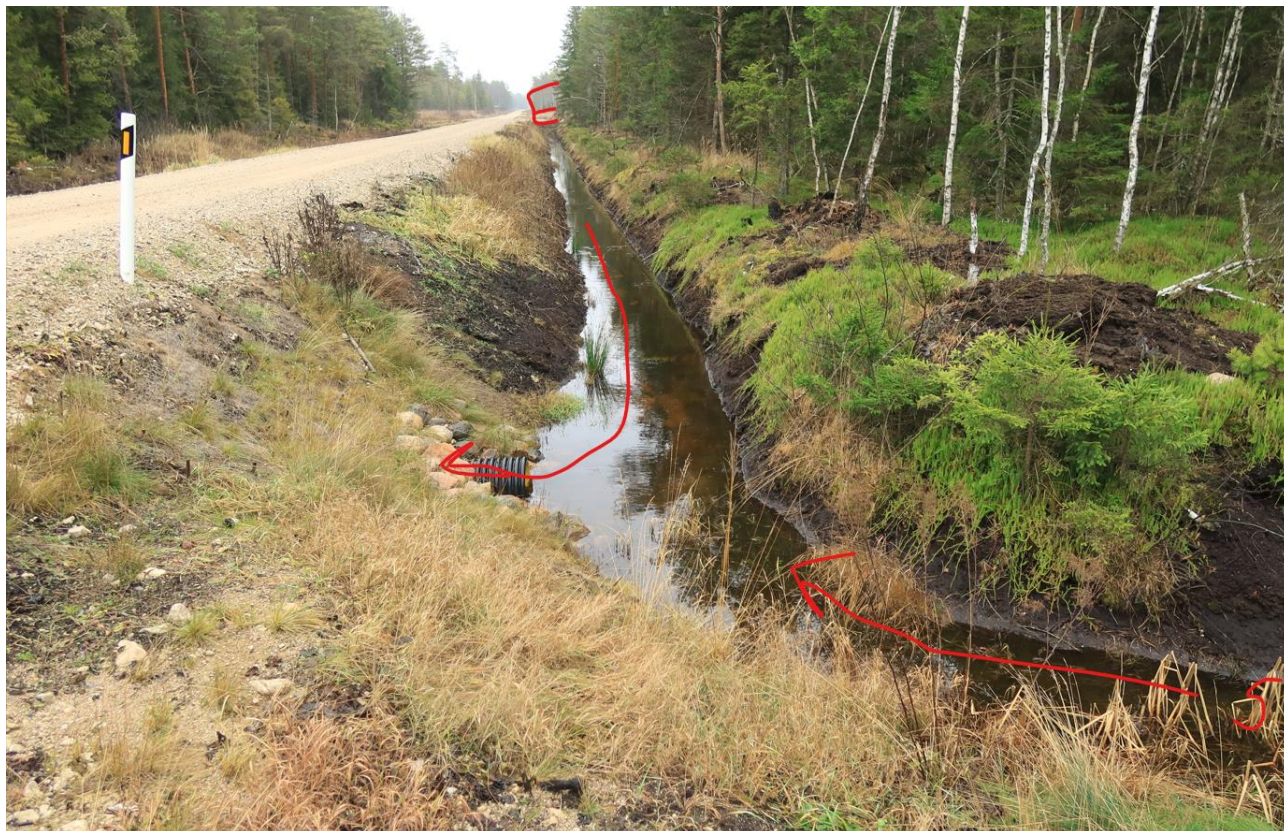
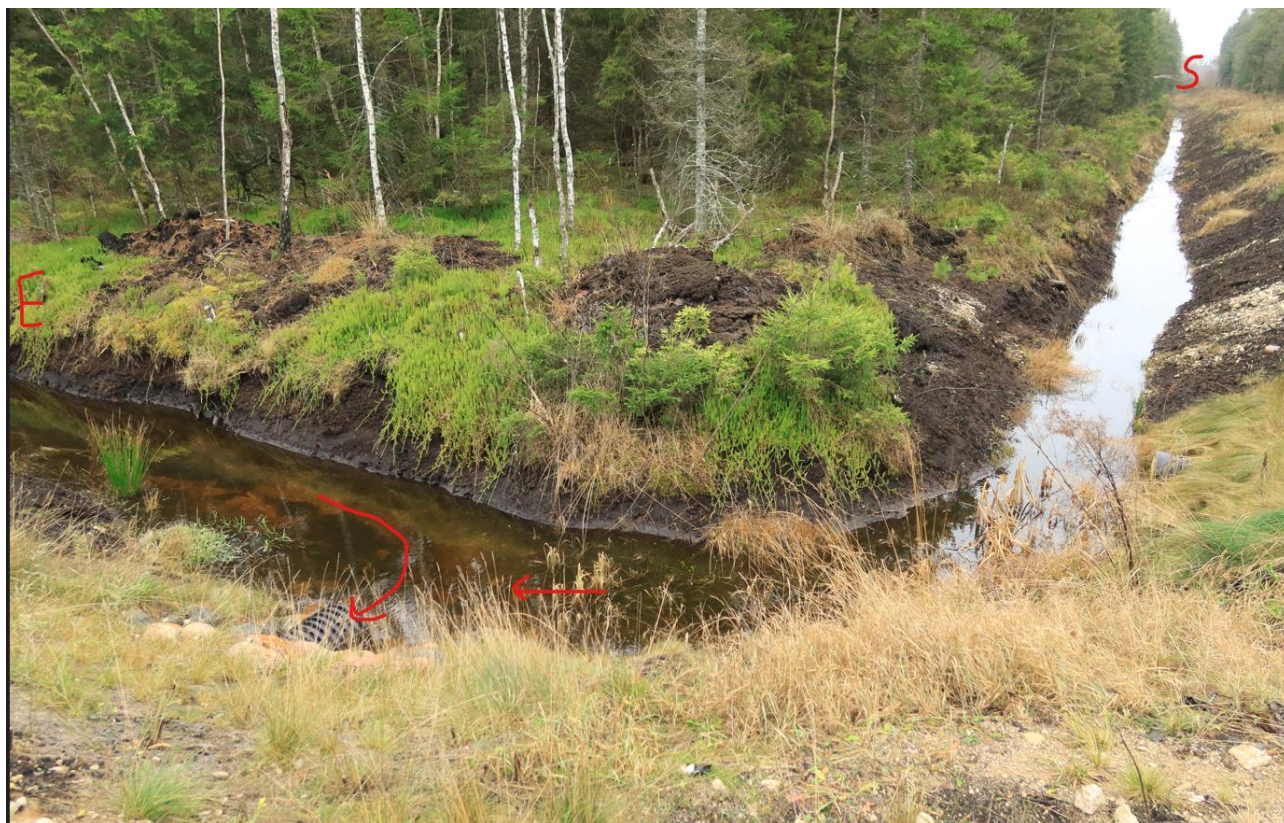
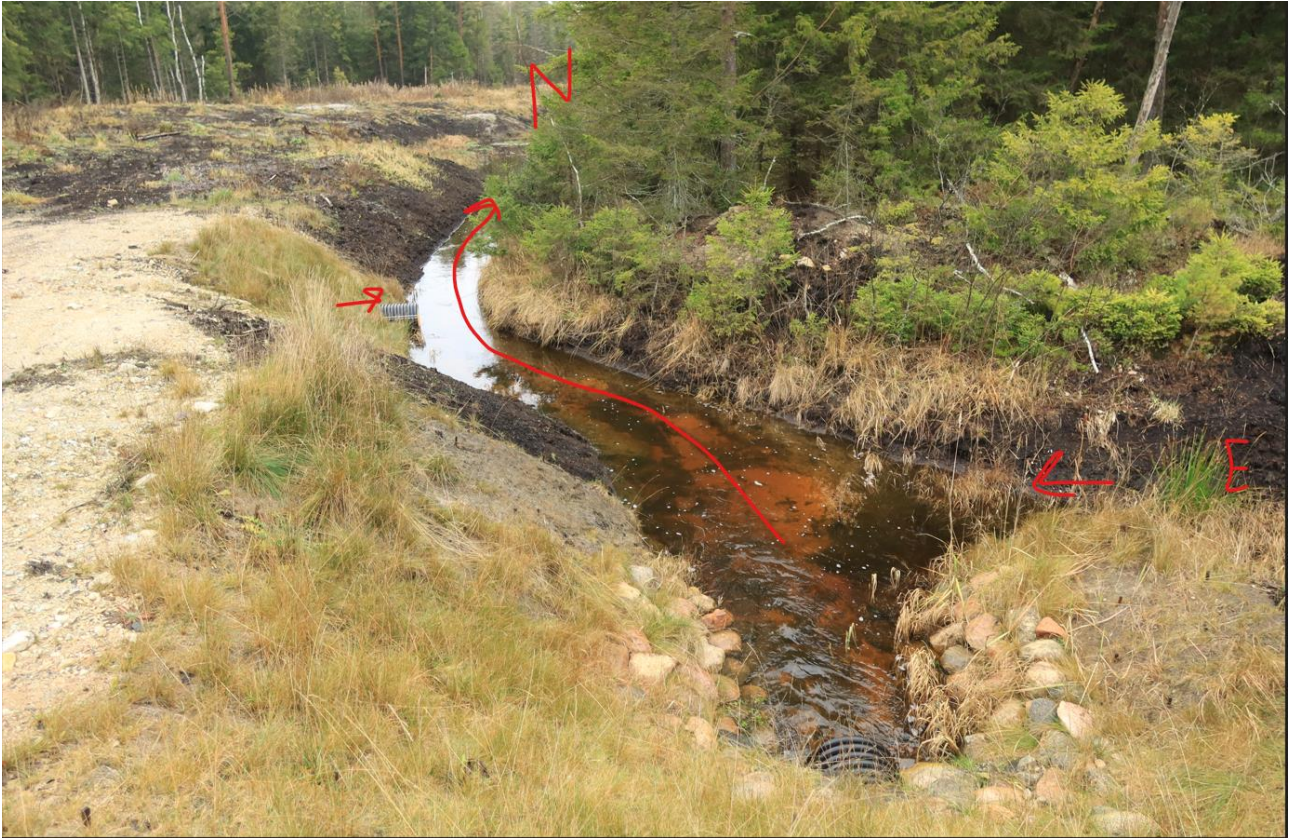
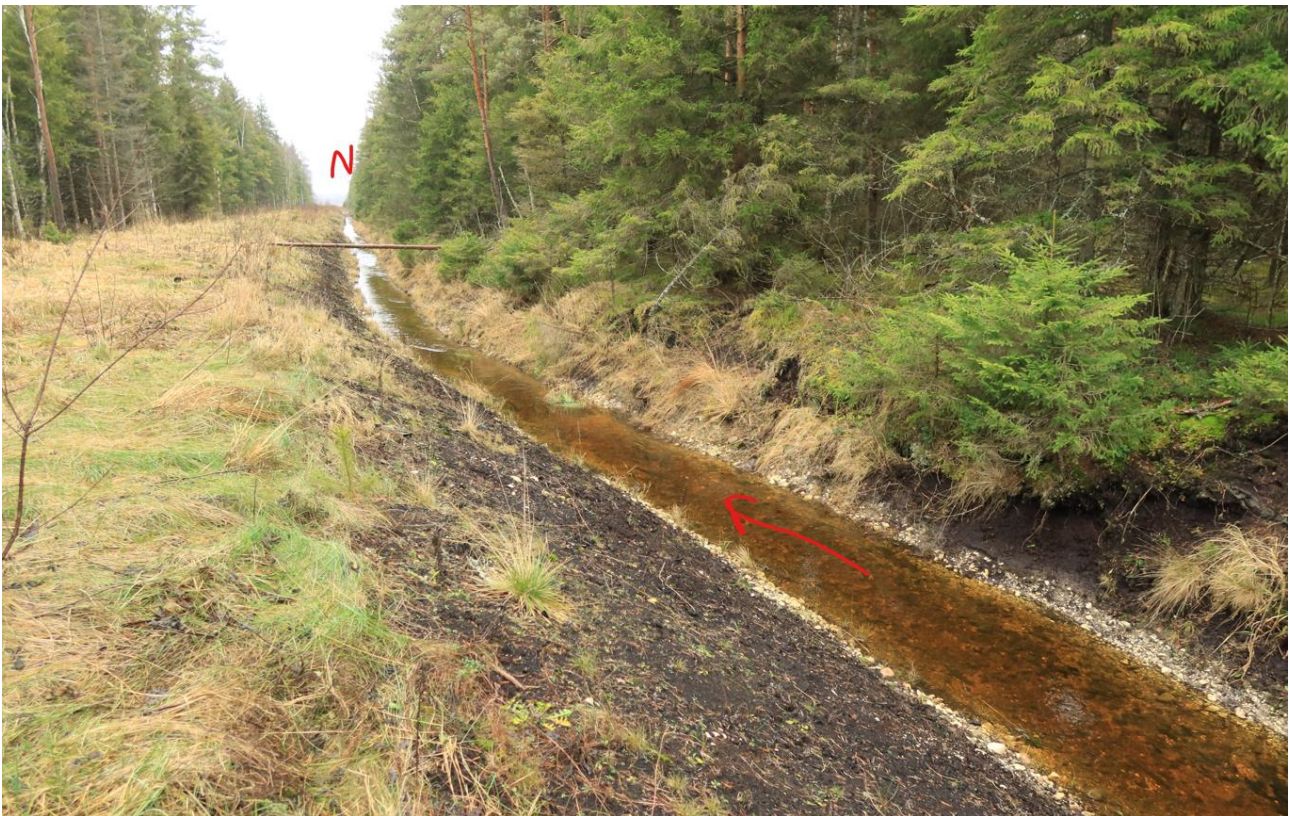
15. Peavool tuleb läänest ja pöörab põhja. Lõunast tuli selgelt vähem. Läänest nirises eriti vähe. Teest põhja pool voolas samuti ida poolt oluliselt rohkem vett kui lääne poolt:

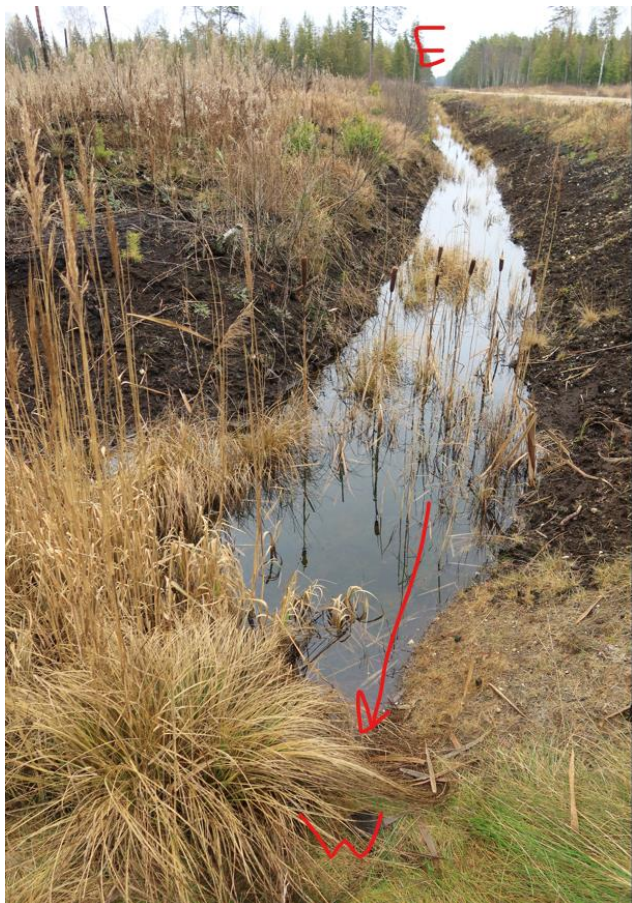
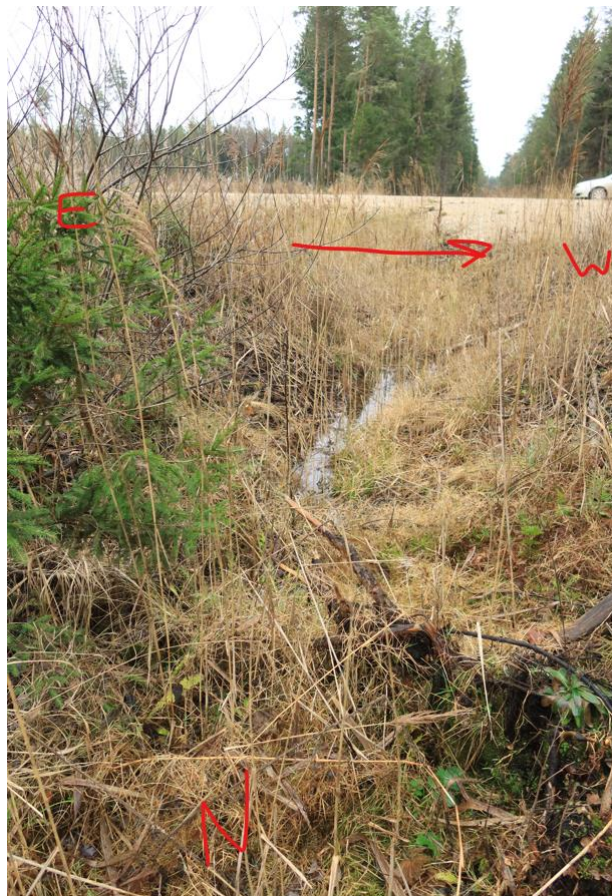
16. **ETAKis puuduv ida-läänesuunaline truup.** Vesi voolab tee ääres idast läände. Põhja poole läheb taimi täis kasvanud vähese seisva veega kraav. Suurveega võib ilmselt osa vett ka sinna suunas valguda:

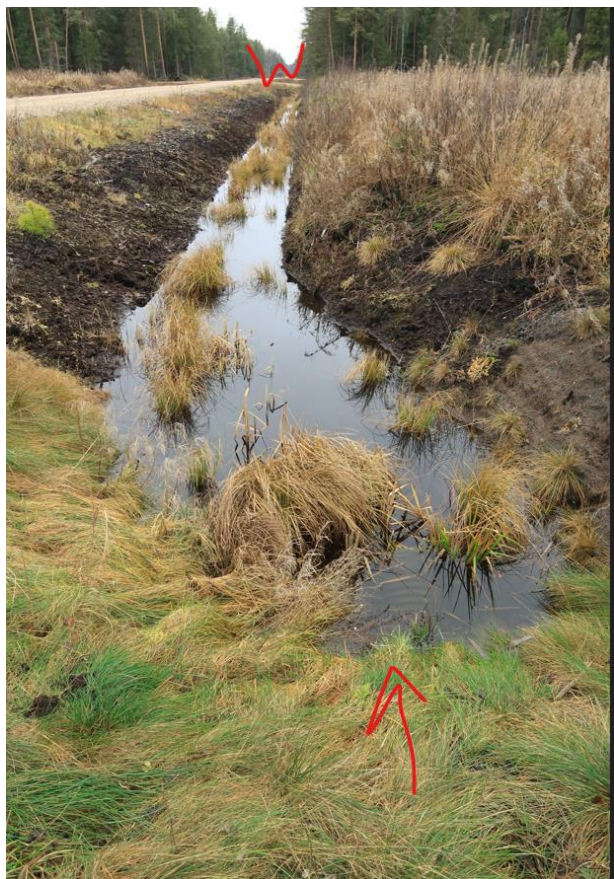
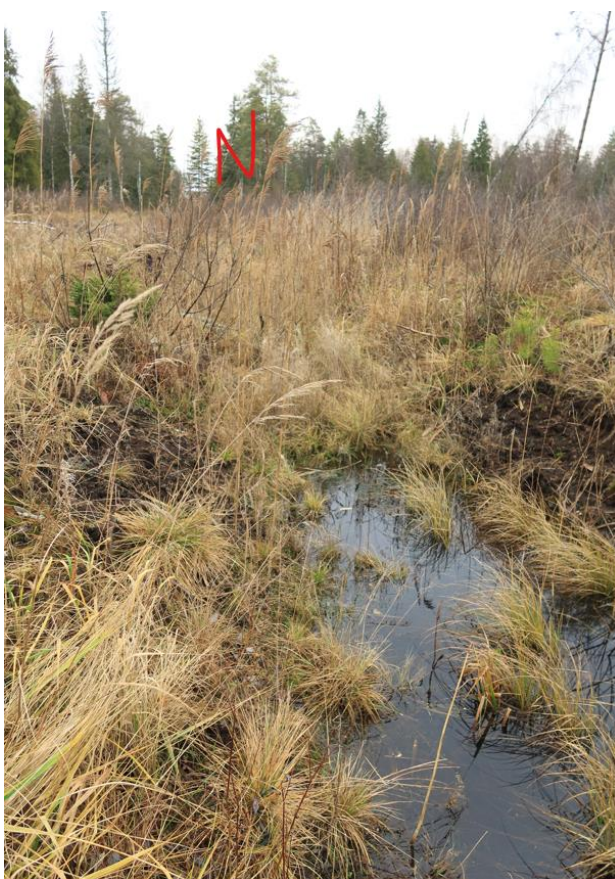
17. **ETAKis puuduv ida-läänesuunaline truup.** Vesi voolab tee ääres idast läände. Põhja poole läheb taimi täis kasvanud vähese seisva veega kraav. Seal on vahepeal sisuliselt katkestus kraavis. Maapind lirtsus, aga vett polnud:

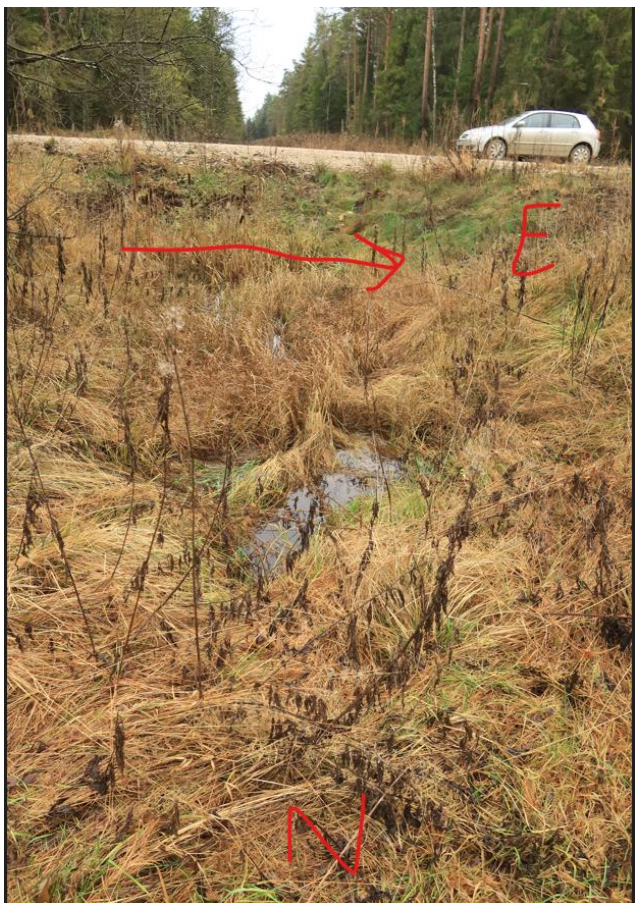
19. **ETAKis puuduv ida-läänesuunaline truup.** Vesi voolab tee ääres idast läände. Põhja suunas kulgeva kraavi poole maapind tõuseb. Seega pigem võiks vesi valguda sealt lõuna poole. Aga vaatluse ajal oli sisuliselt kuiv, vaid kergelt lirtsus:

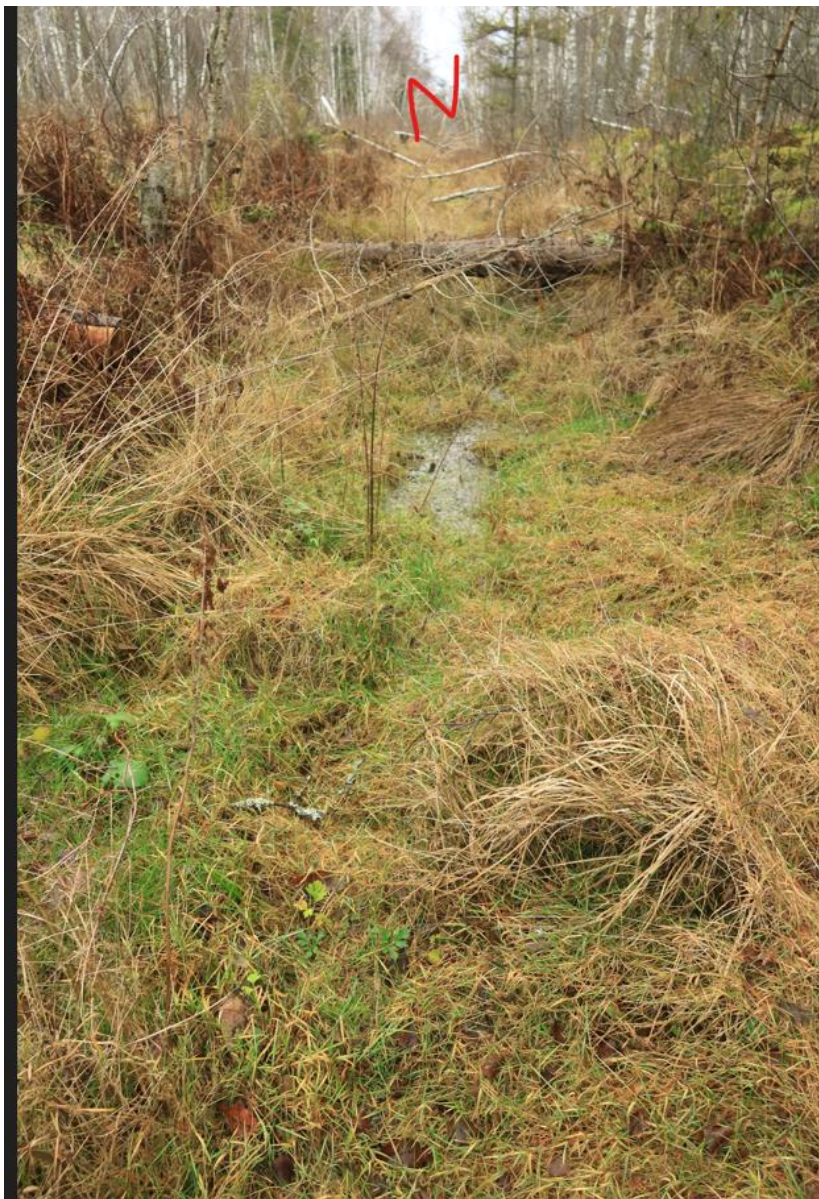
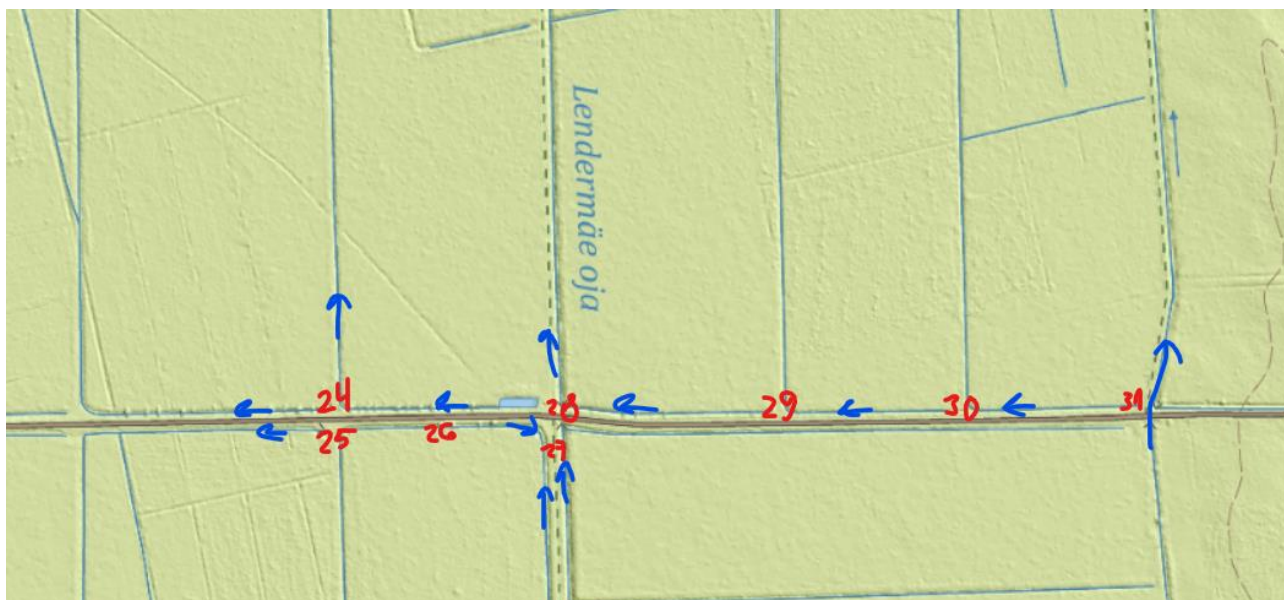
23. Kui selles kraavis vesi voolaks, siis võiks see vähemalt punkti 22 lähedal voolata lõuna poole. Aga oli taimi täis ja põhjas veidi seisvat vett:

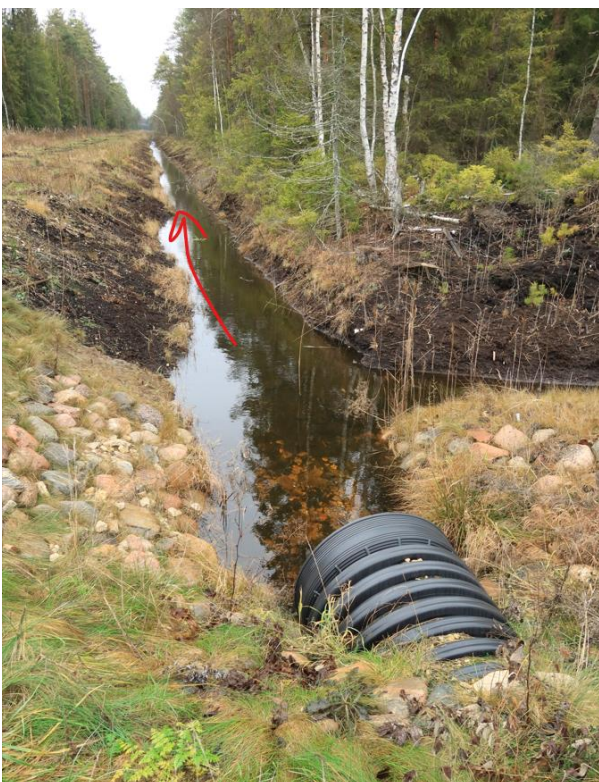
28. Lendermäe ojaks loetav kraav. Peavool on lõunast põhja suunas. Lääne pool oleva tuletõrjetüübiga ühendust pole. Vett voolas üsna palju:
