## Nimetu karsti suubuva kraavi (VEE1088402) vaatlus

Vaatluse aeg 24.11.24, 01.12.24 ja 08.12.24. Vaatleja Marko Vainu

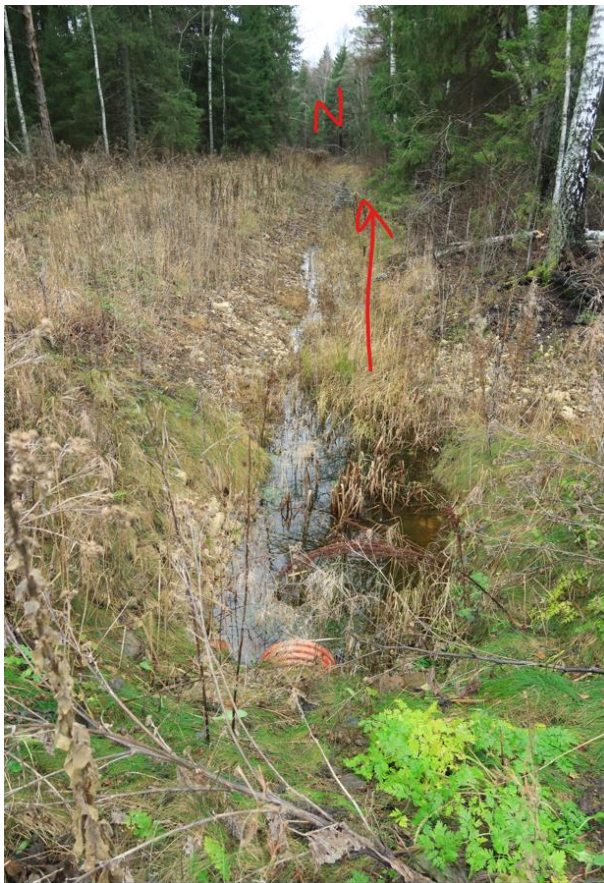
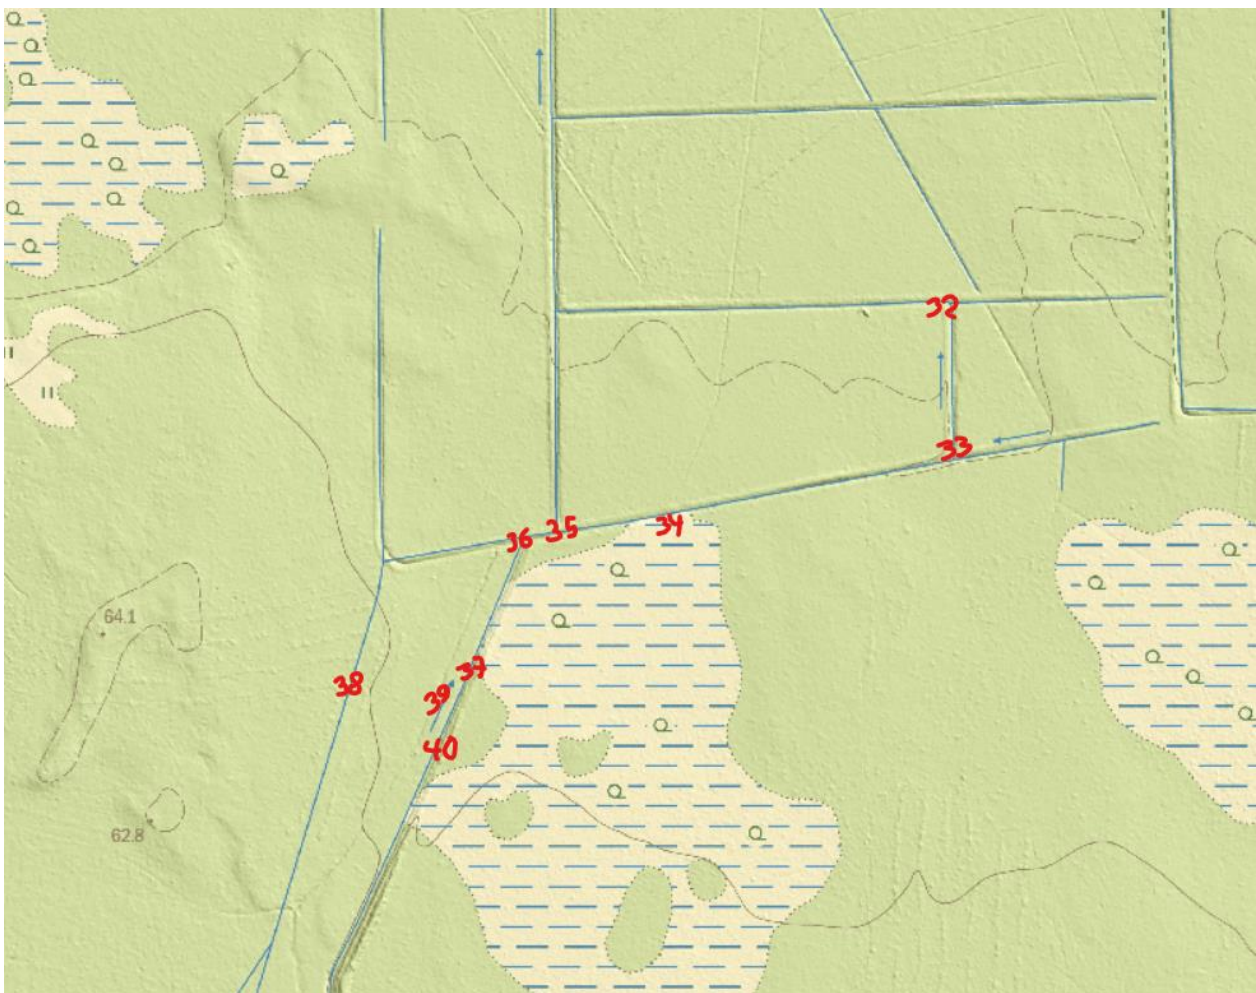
31. Lõunast põhja poole voolas veidi vett. Siin läänesuunalise kraaviga ühendust pole:

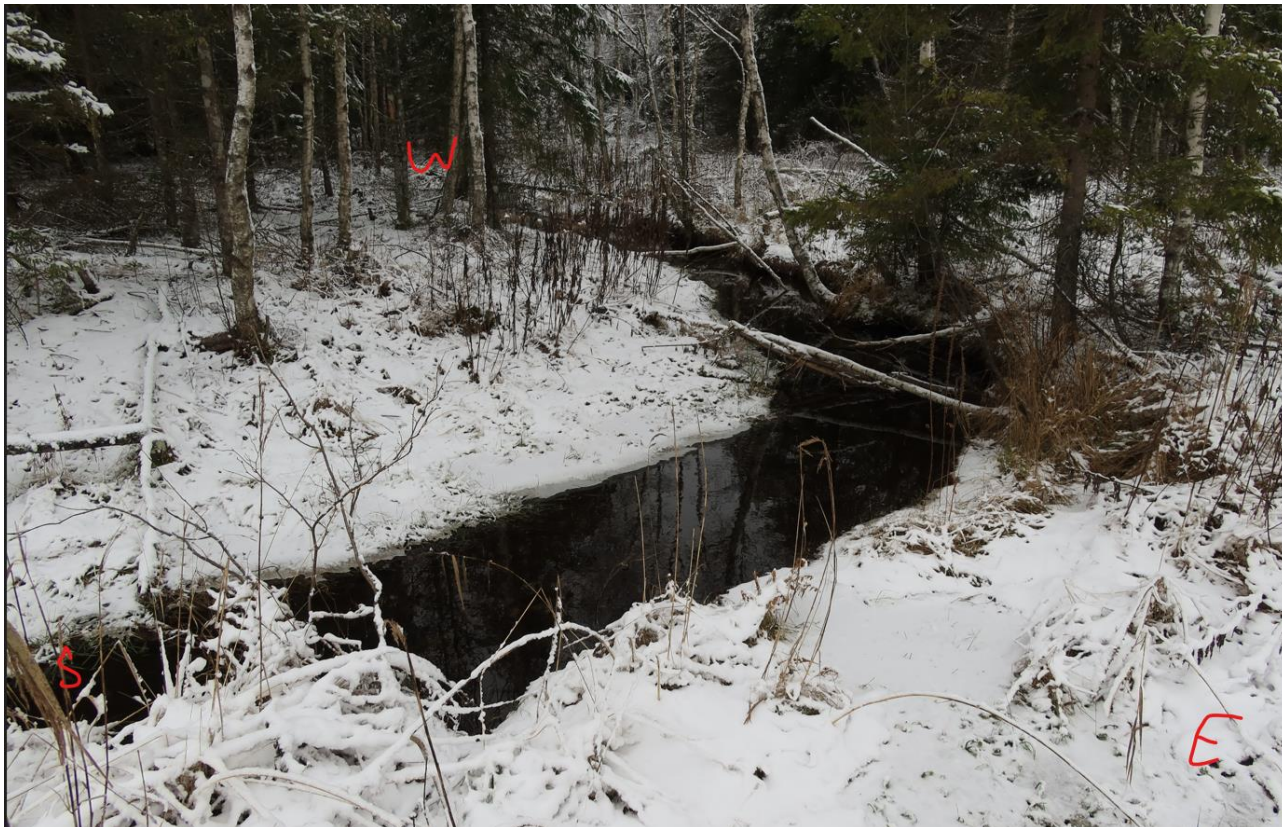
32. Peavool tuleb lõunast. Selgeveeline ja üsna kiirevooluline. Idast suubuval kraavil oli jääkirme peal. Miski vesi ilmselt selle all nirises:

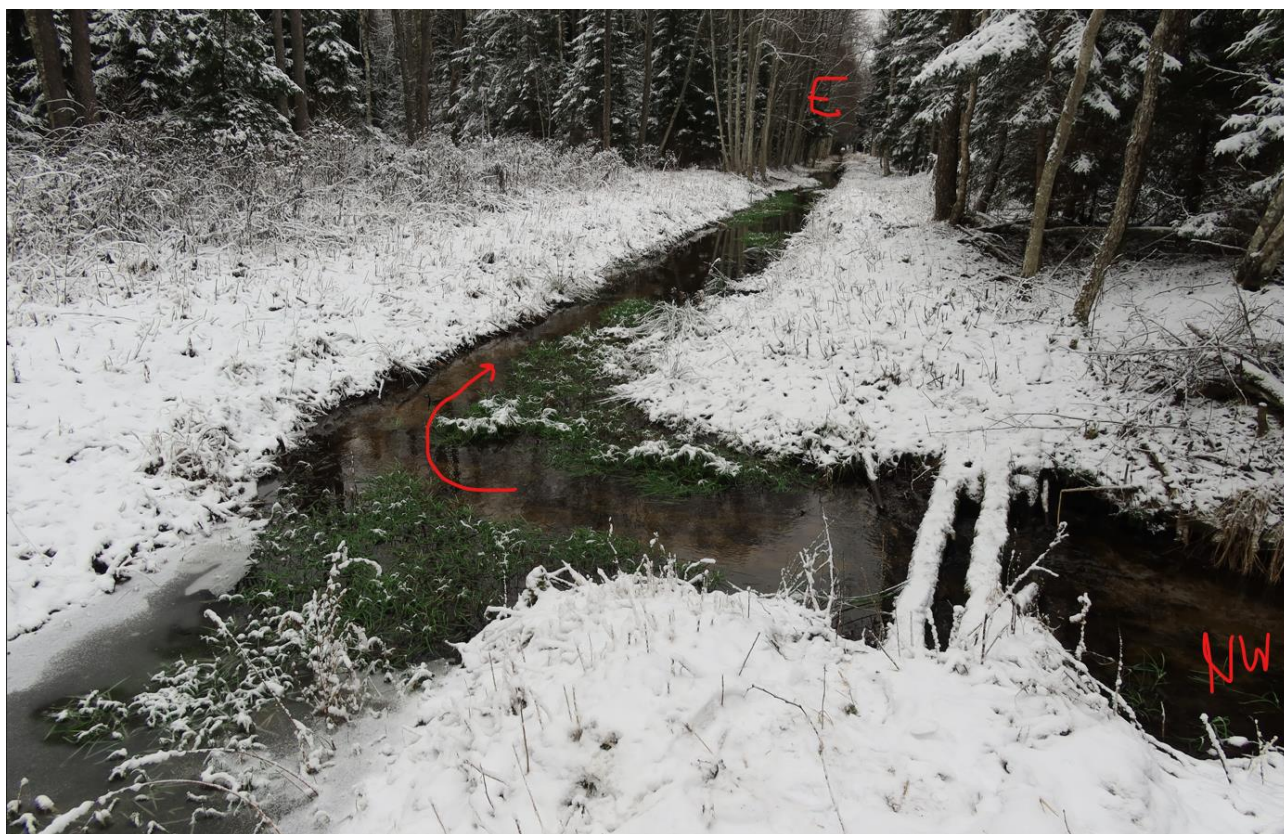
36. Peavool tuleb edelast ja pöörab itta. Läänest suubuvast kraavis oli vesi sees, osaliselt oli jää peal ning voolu polnud näha:

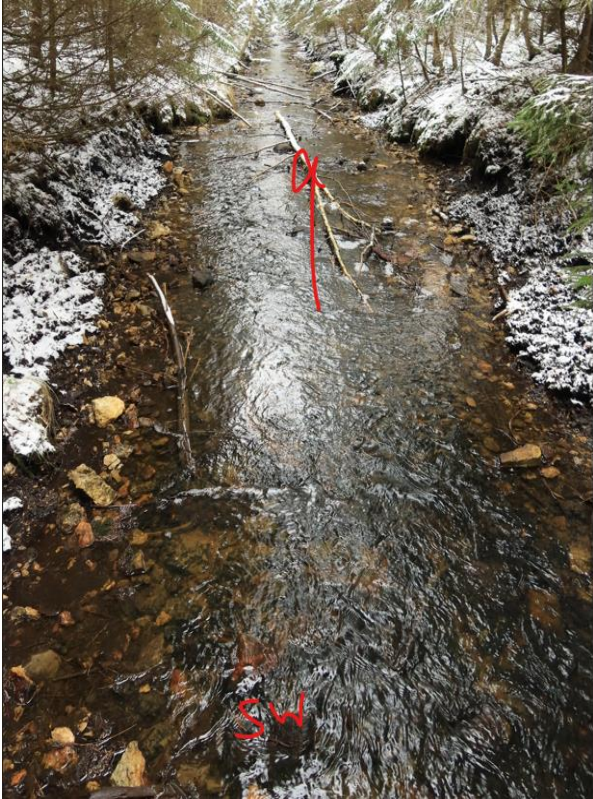
37. Voolusängi põhjas oli sadakonna meetri ulatuses paerähk ja põhi oli täiesti kõva. Vool oli kiire. Kui kraav ei suubuks karsti ja kalad kuidagi sellesse pääseksid, võiks olla väärtuslik koelmu:

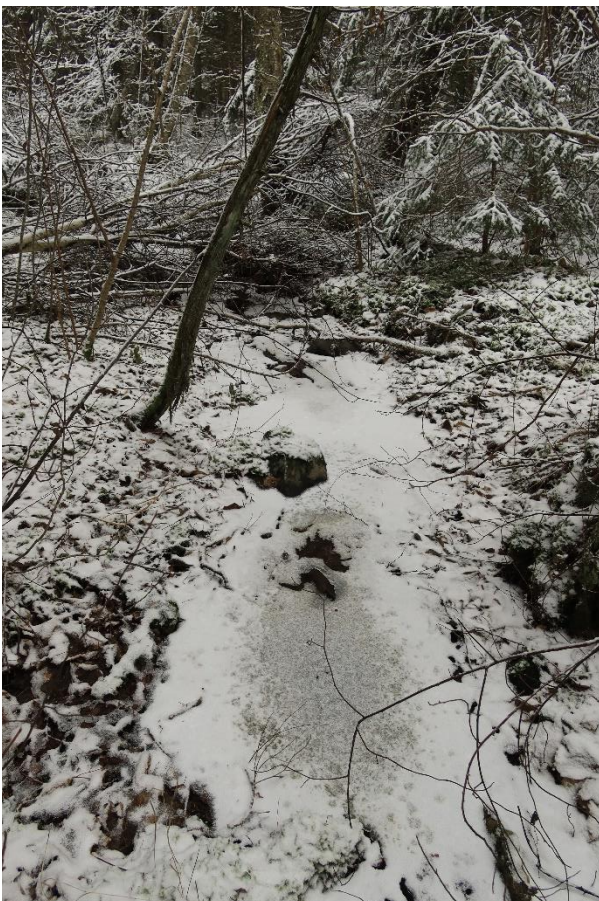
39. Punkti 38 läbiv **ETAKi kraav peaks ilmselt olema siin**. Kitsas, kergelt looklev soon, kus lehtede ja muda vahel oli vähemalt näiliselt seisev vesi. Jääkirme oli peal. Sängi morfoloogia põhjal võiks isegi ojaks nimetada, kui vesi voolaks. Kuna kulgeb ida pool oleva süvendatud voolusängiga paralleelselt, siis võis algupärane vooluveekogu mööda seda nõva voolata:

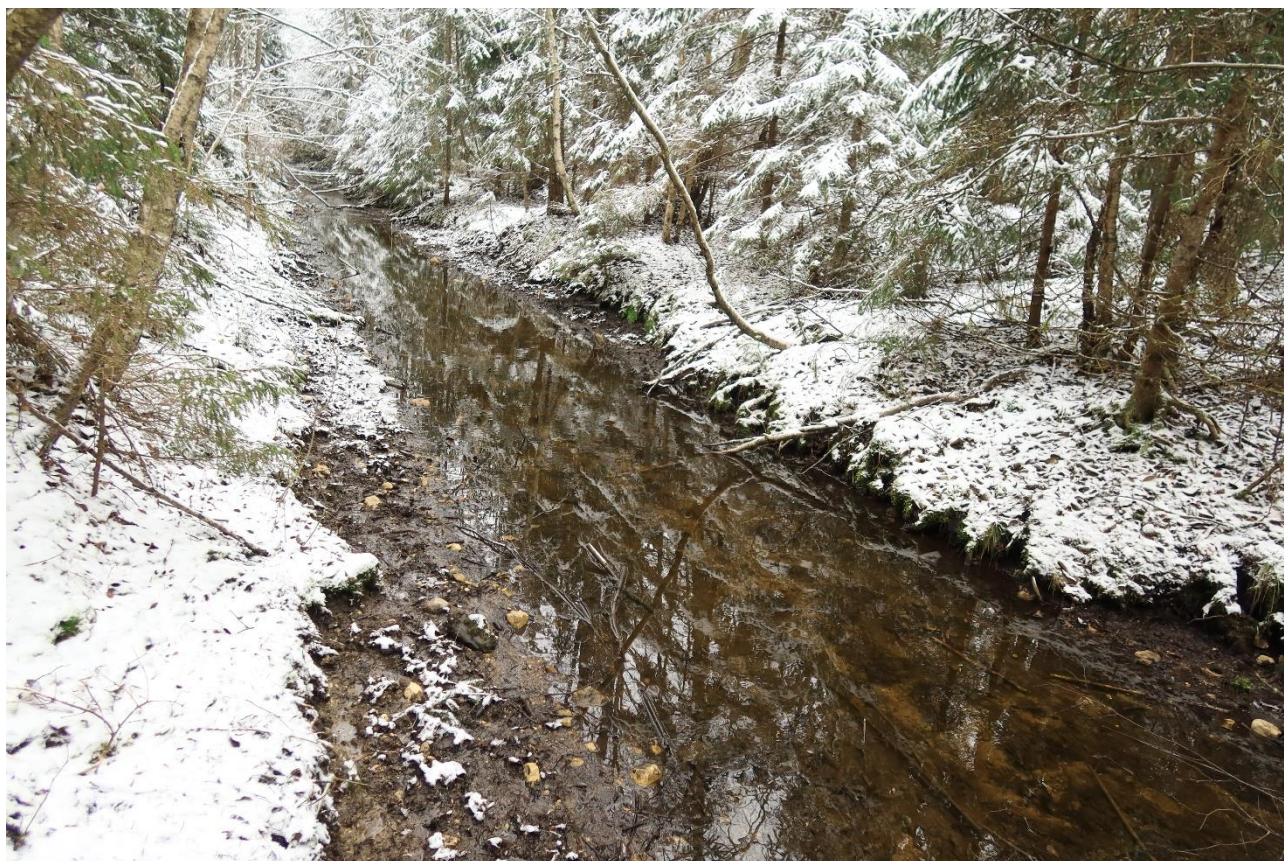
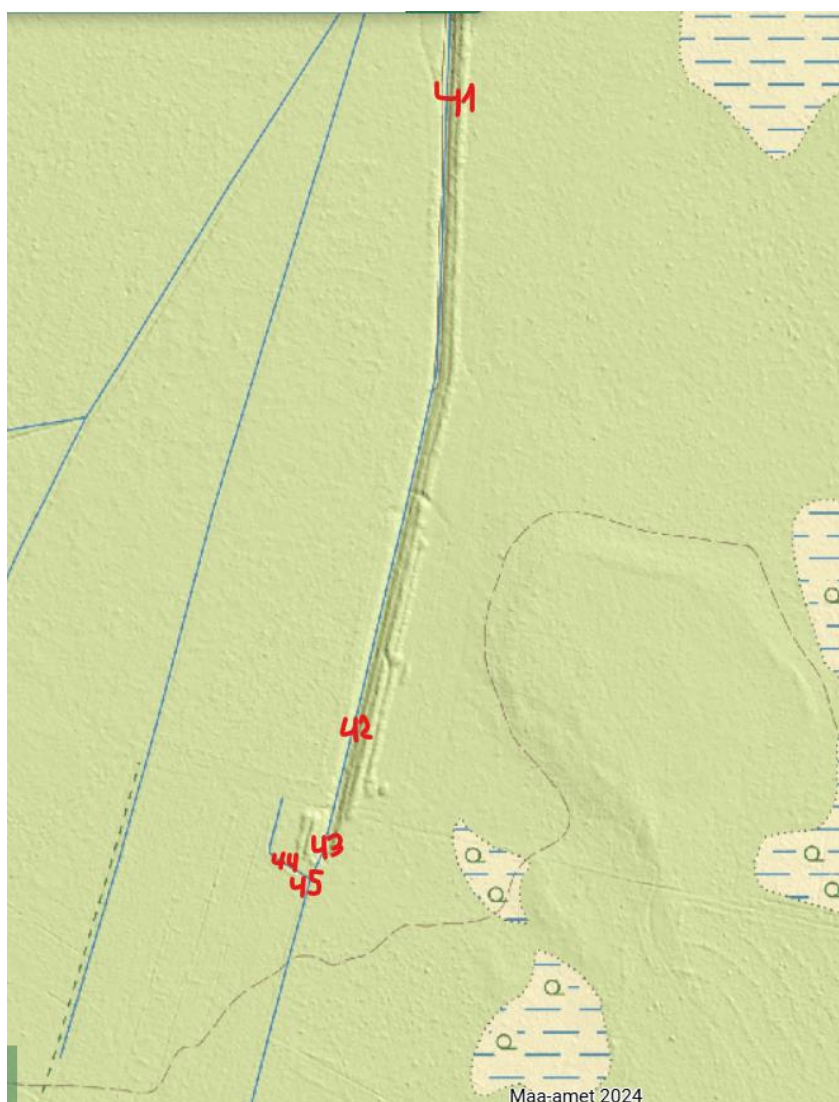
40. Lai veerohke kraav, vesi selge ja voolukiirus üsna suur. Põhjas on liivakas muda:

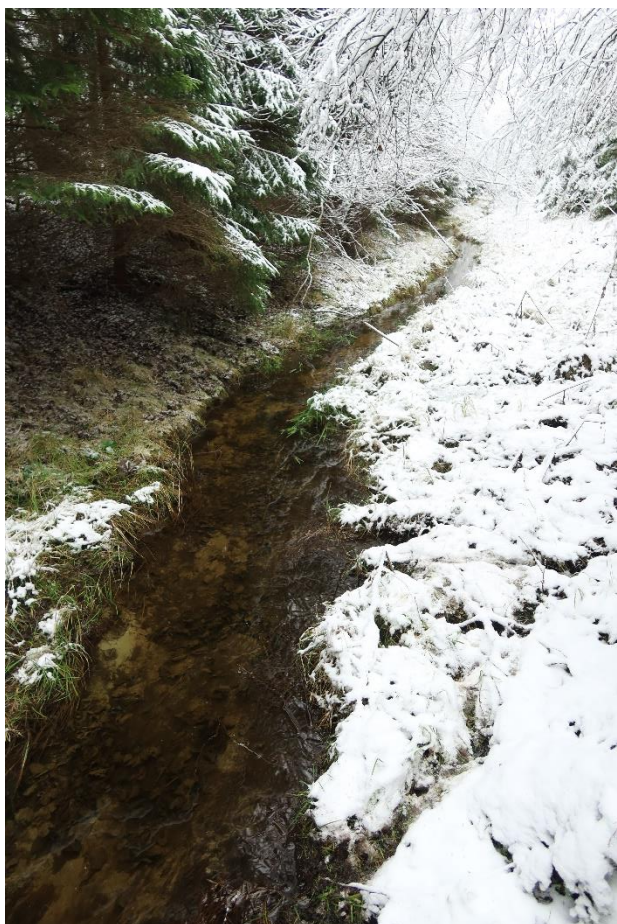
41. Pooleteise meetri sügavuse süvendi põhjas vesi veidi lookleb. Liiv on põhjas:

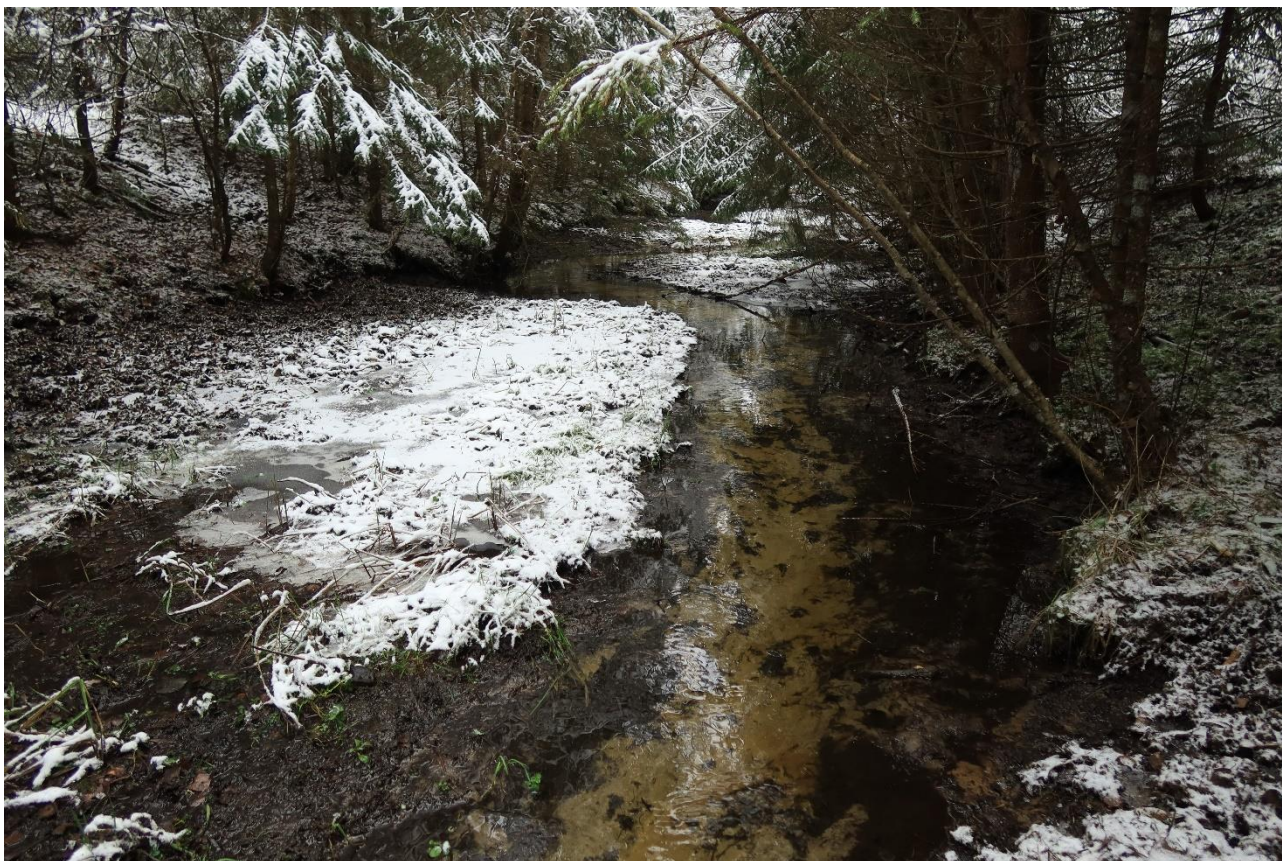
42. Siin lookleb veel rohkem süvendi põhjas. Mõlemad kaldad on allikalised – maapind on jäätumata, on märg muda ja kohati madalaid lompe. Suurt voolu nendest aga ei tulnud:

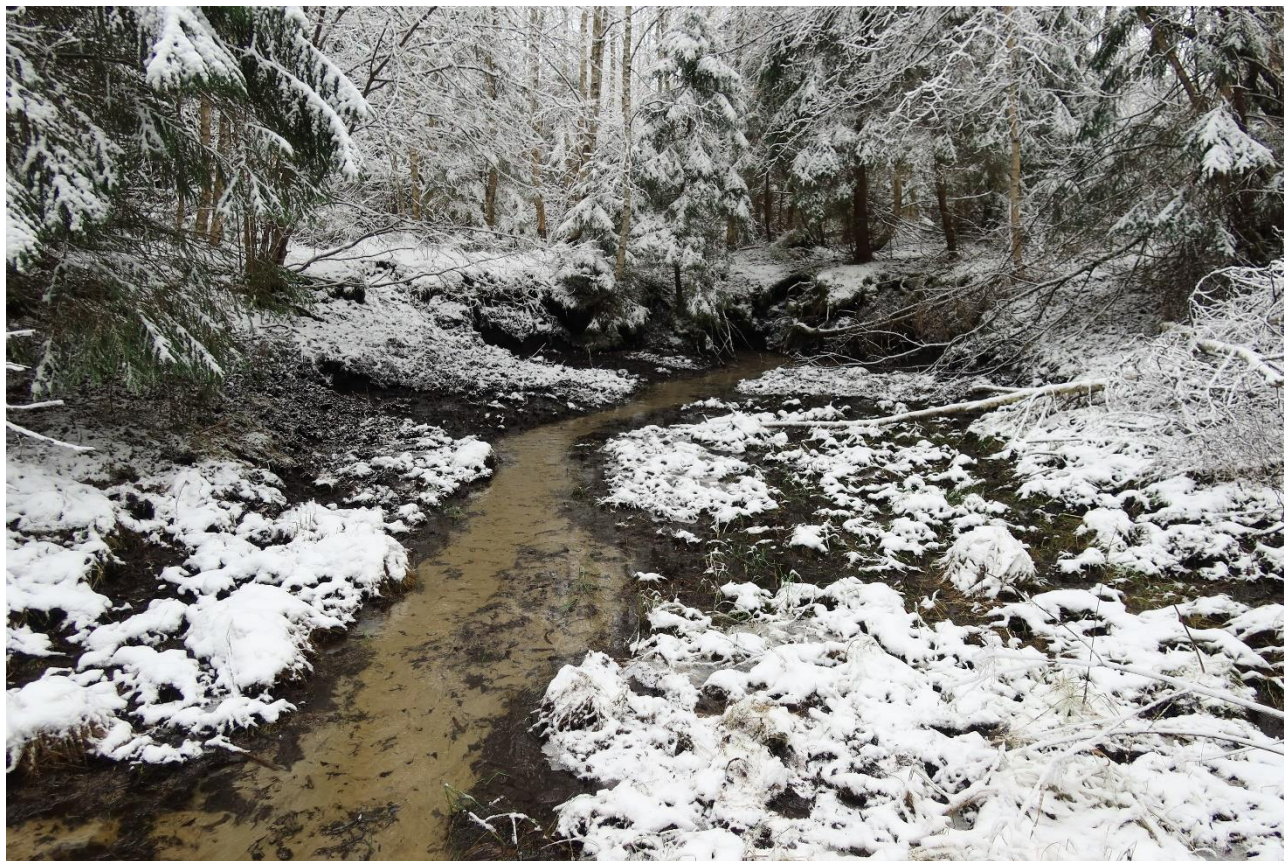
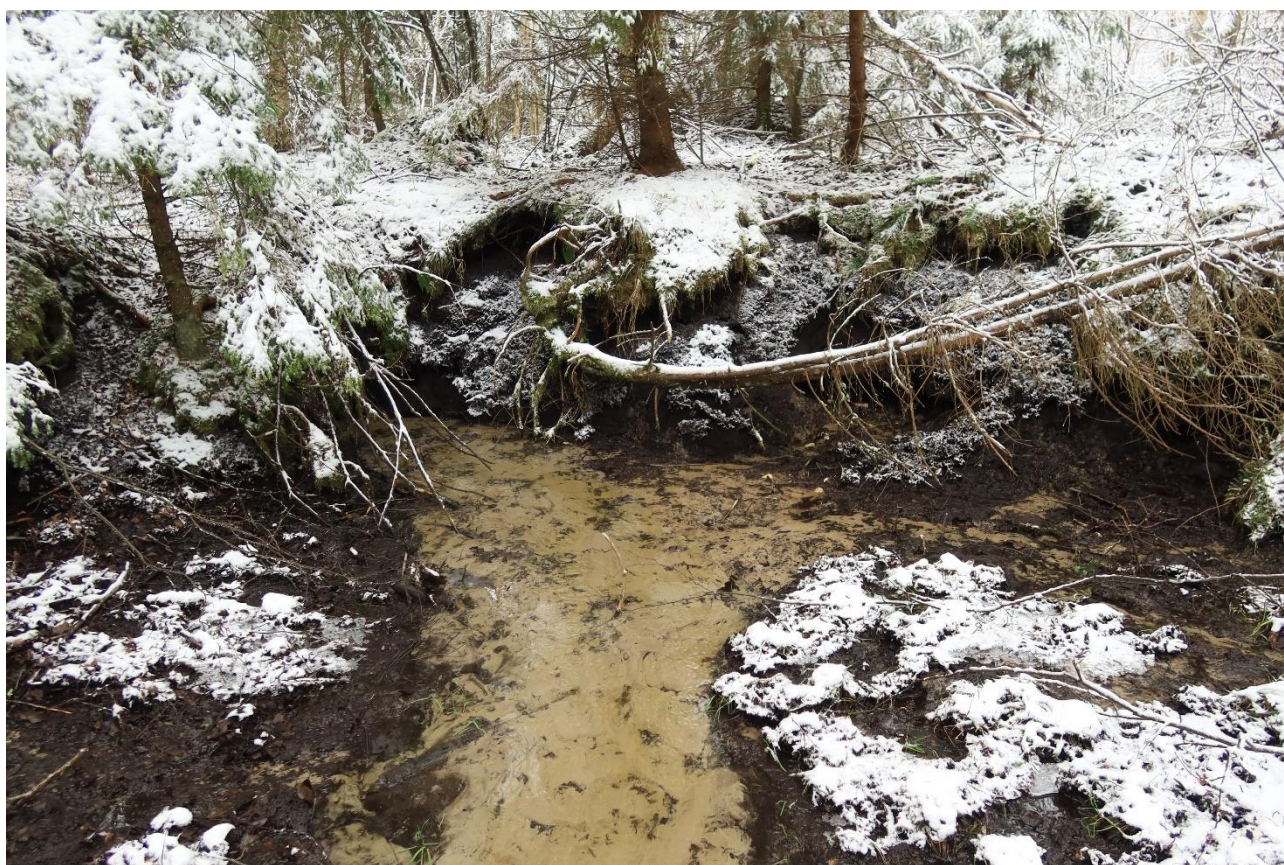
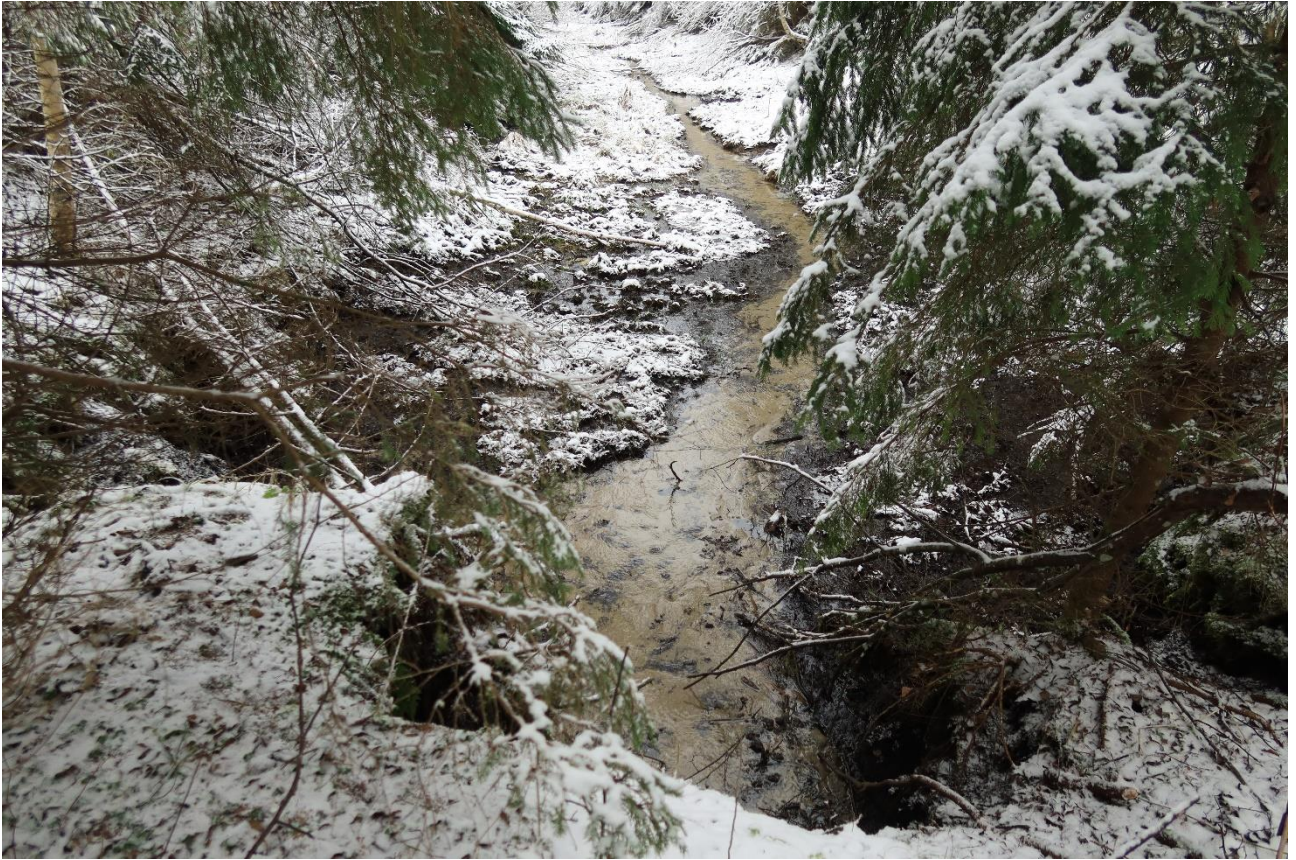
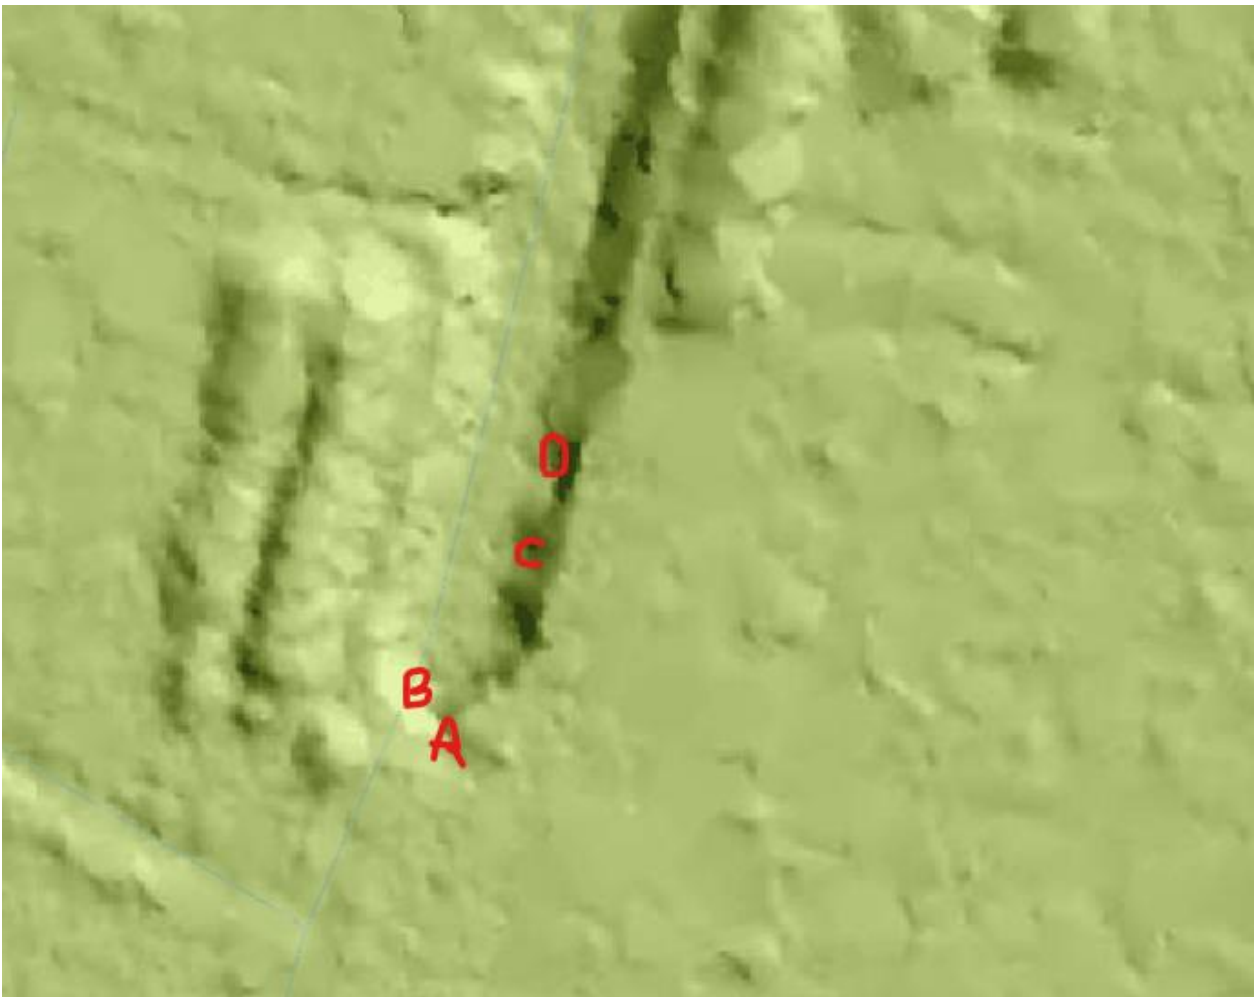
43. Süvendi algus. Näeb välja, nagu langeallika-ala. Paremtalt kaldalt voolab vähemalt kaks selget allikaniret. Süvendi otsas voolab vesi välja kahest suuremast allikailmelisest kohast:

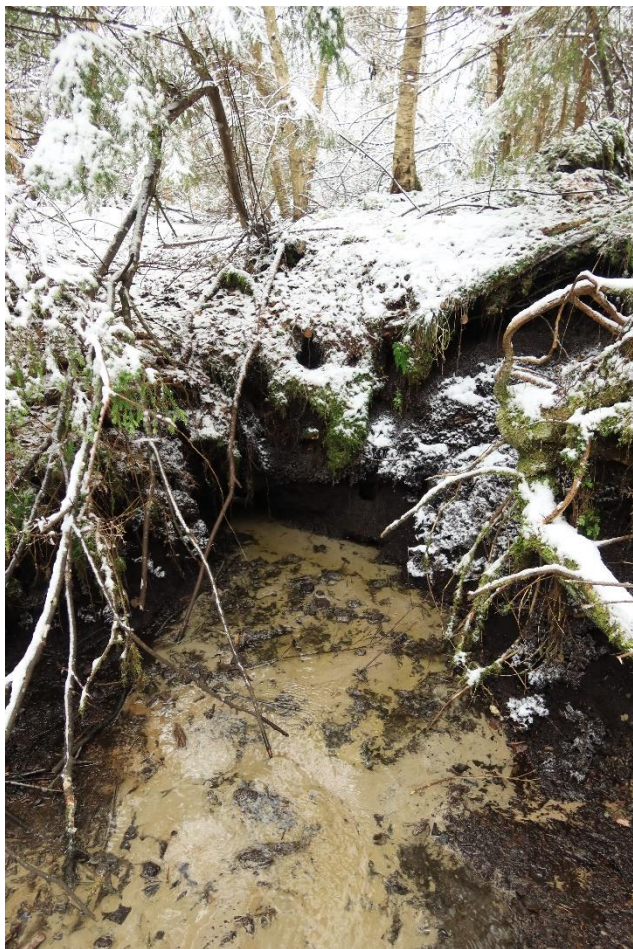
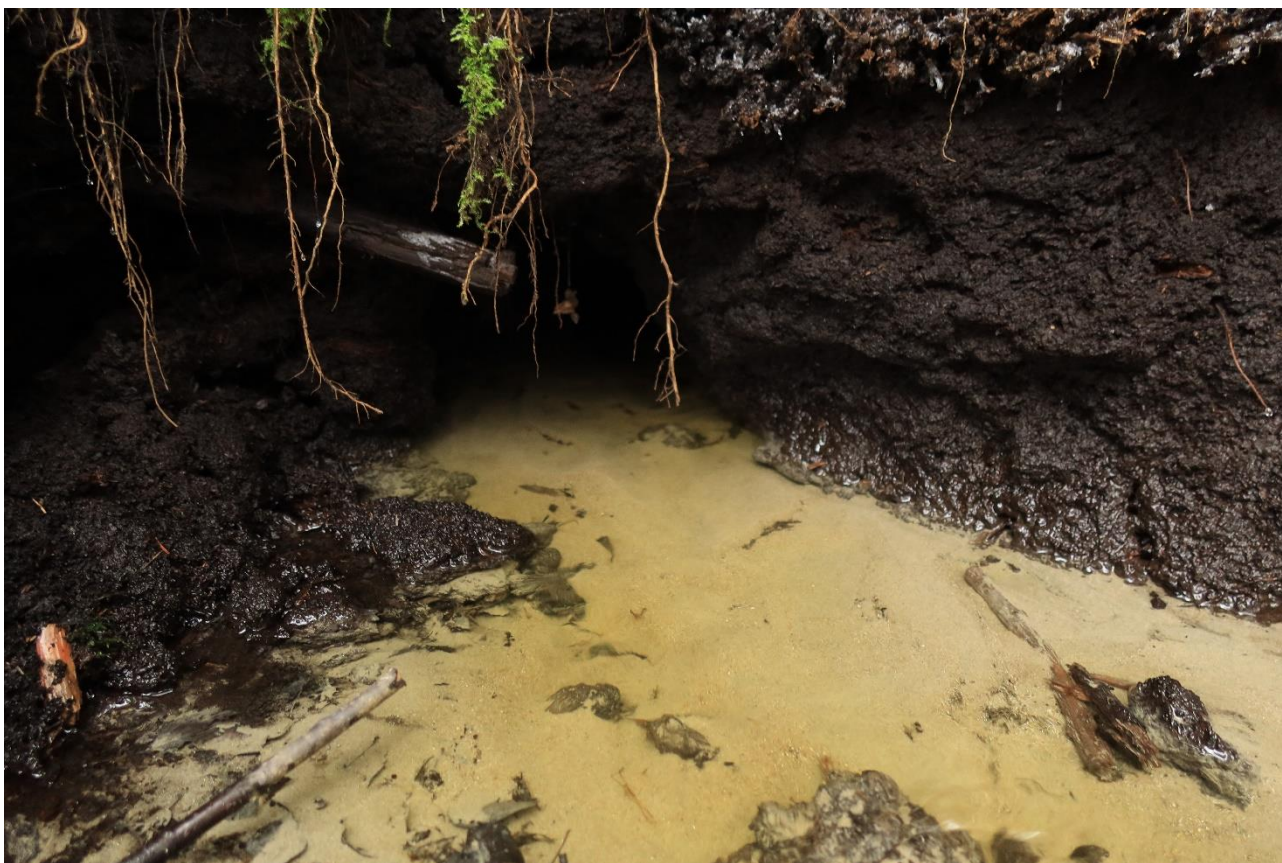
43A. Poolelise meetri sügavuse kraavisüvendi otsas voolas 30 cm kõrgusest ja laiusest madalsooturba ja liiva piiril olevast koopakesest välja mitu l/s. Erielektrijuhtivus oli 507  $\mu\text{S}/\text{cm}$  ja temp 3,7°C. Kuigi temperatuur oli vooluhulka arvestades üsna jahe, on see siiski pigem allikas:

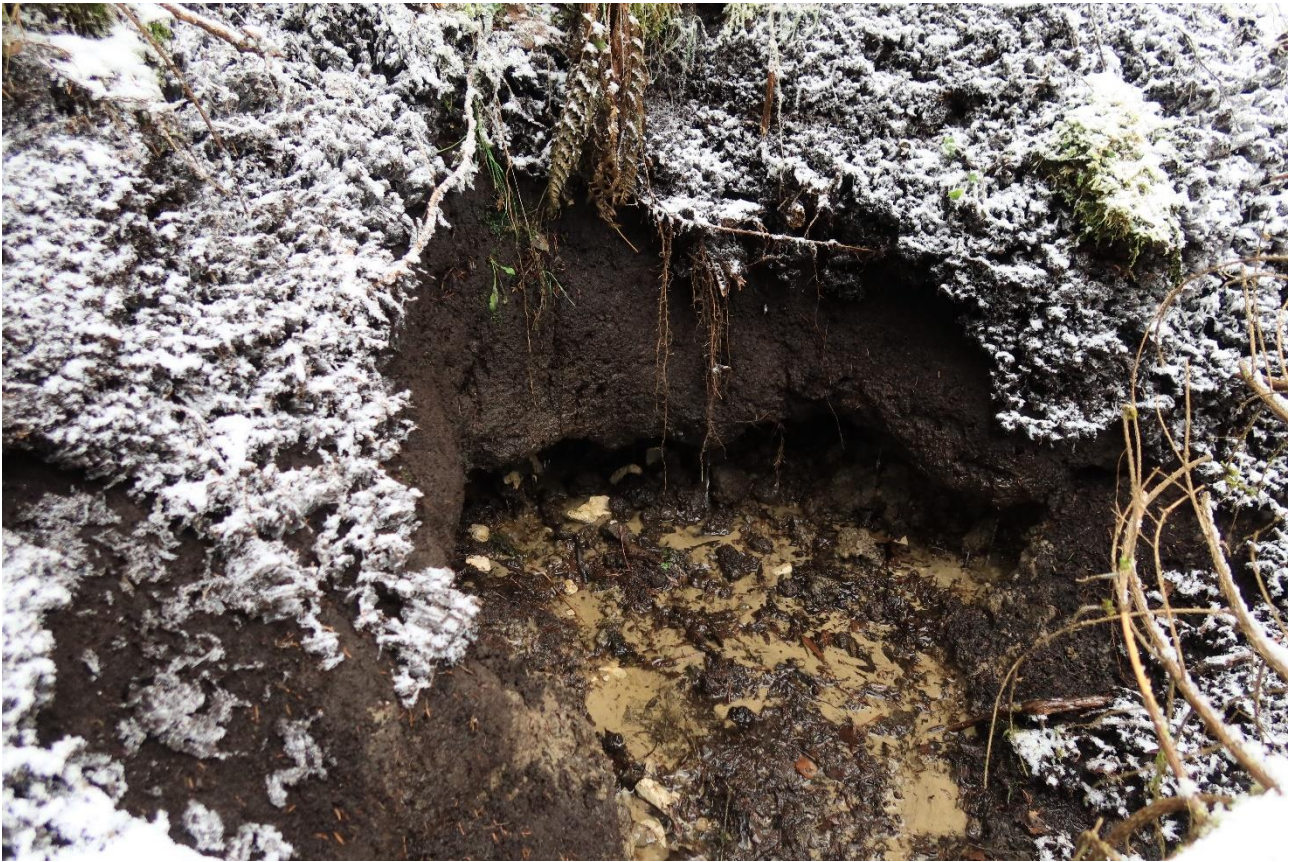
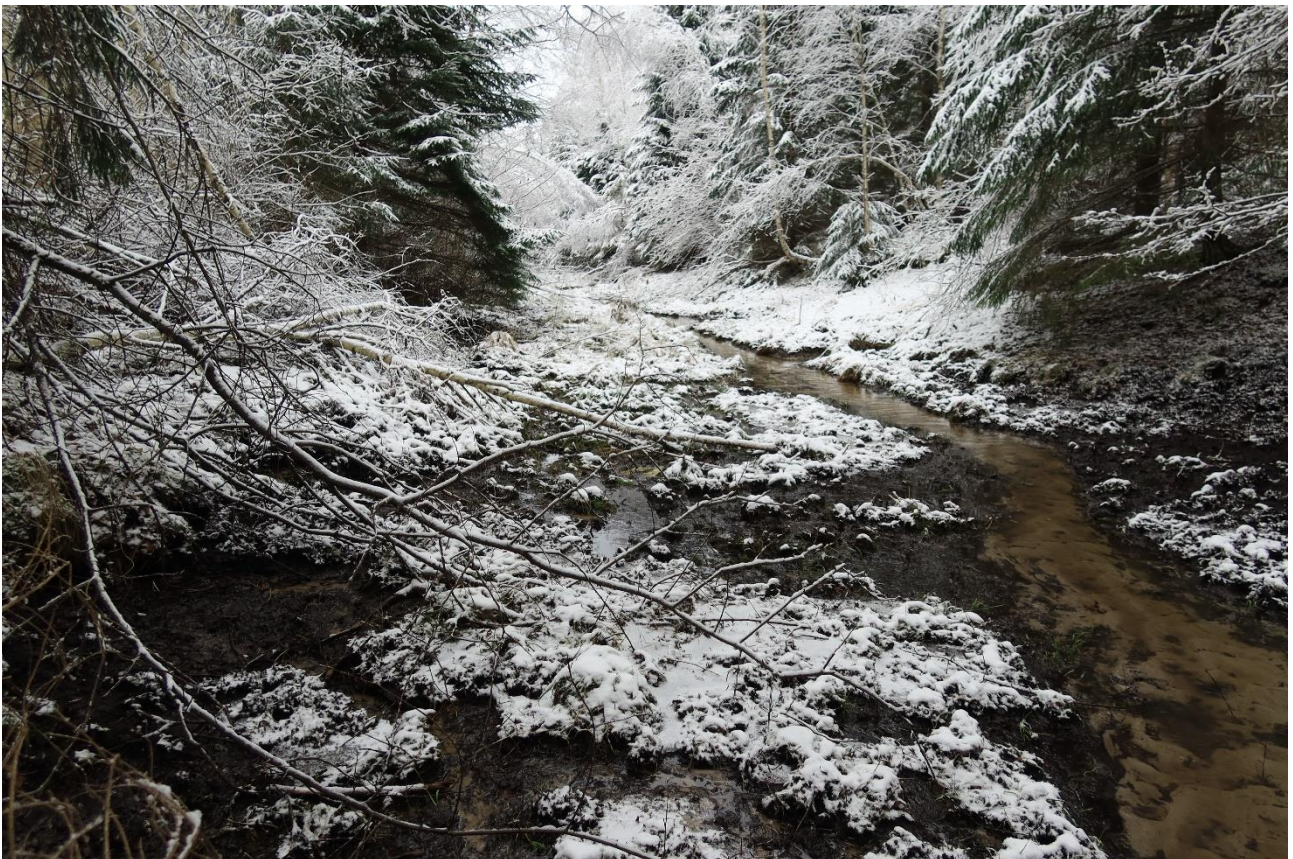
43B. Erinevalt kagupoolsest väljavoolukohast, nirises siin koopakeses vesi kusagilt kõrgemalt ning solinat oli kuulda mitukümmend meetrit allavoolu. Vooluhulk oli väiksem kui punktis 43A. Vee parameetrid olid üsna sarnased ( $EC - 517 \mu S/cm$  ja temp  $- 3,4^{\circ}C$ ). Arvestades kõrgemalt poolt langemist ja veidi madalamat temperatuuri võib punktis 45A neeldunud vesi pigem siin välja voolata kui punktis 43A:

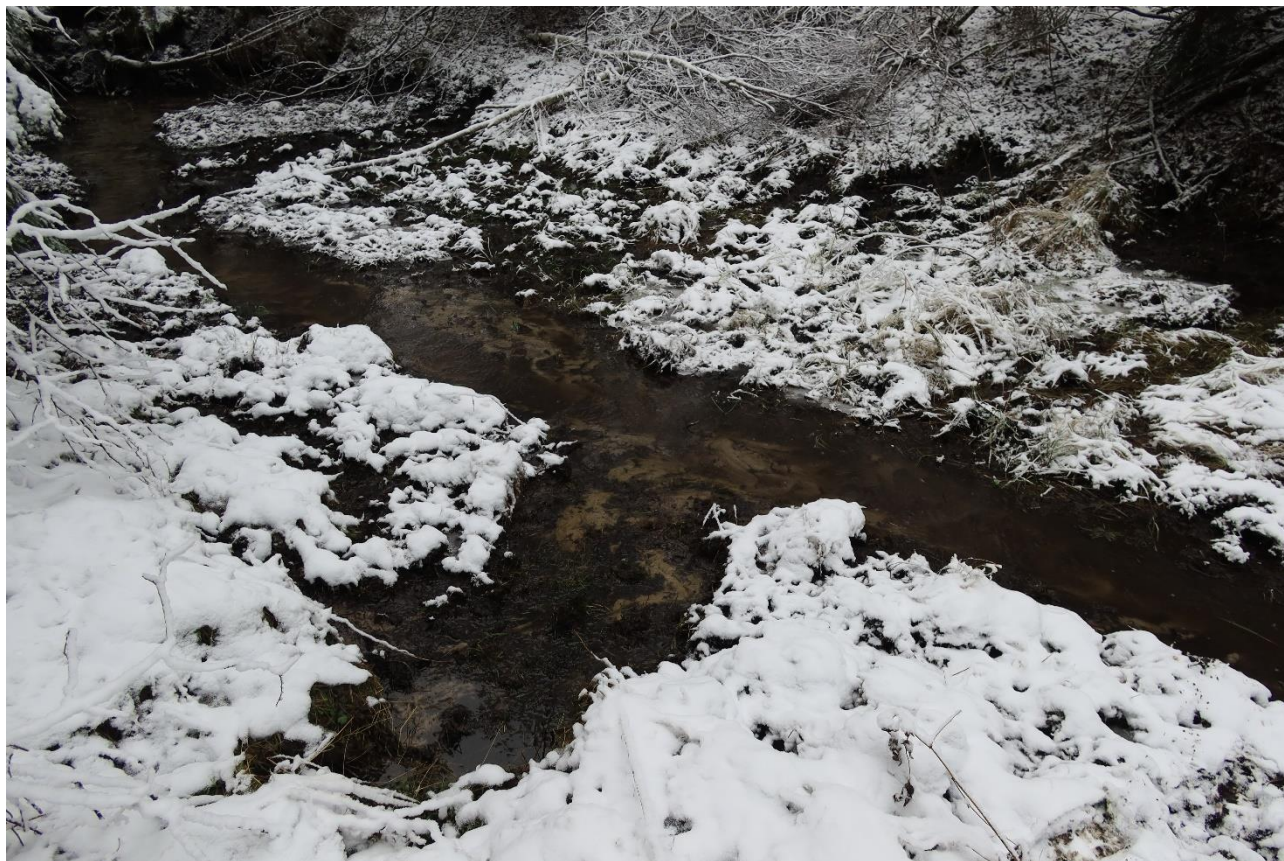
43C. Süvendi jalamilt voolab välja langeallikas. Väljavoolunire põhjas on liiv, selle peal veidi samblast muda. Vesi oli lahjem, aga soojem kui punktides 43A ja 43B (EC – 377  $\mu$ S/cm ja temp – 6,5 °C):

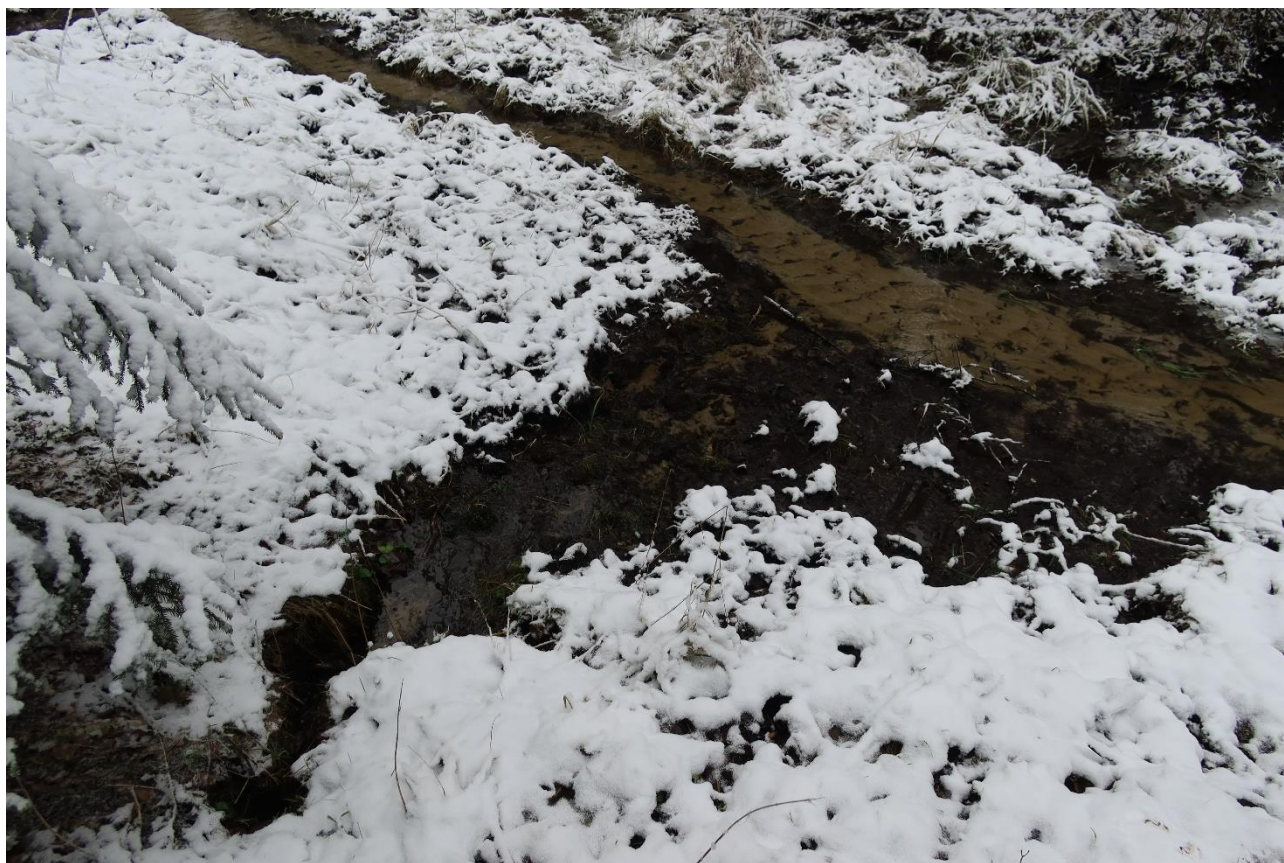
43D. Sarnane langeallikas, nagu punktis 43C. Erinevuseks on kitsam voolunõva:

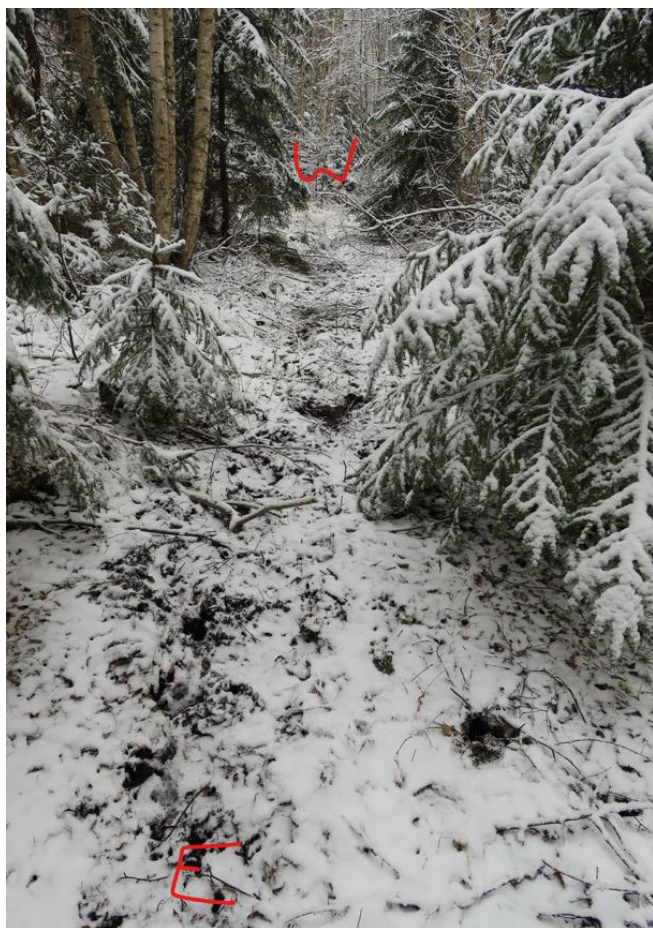
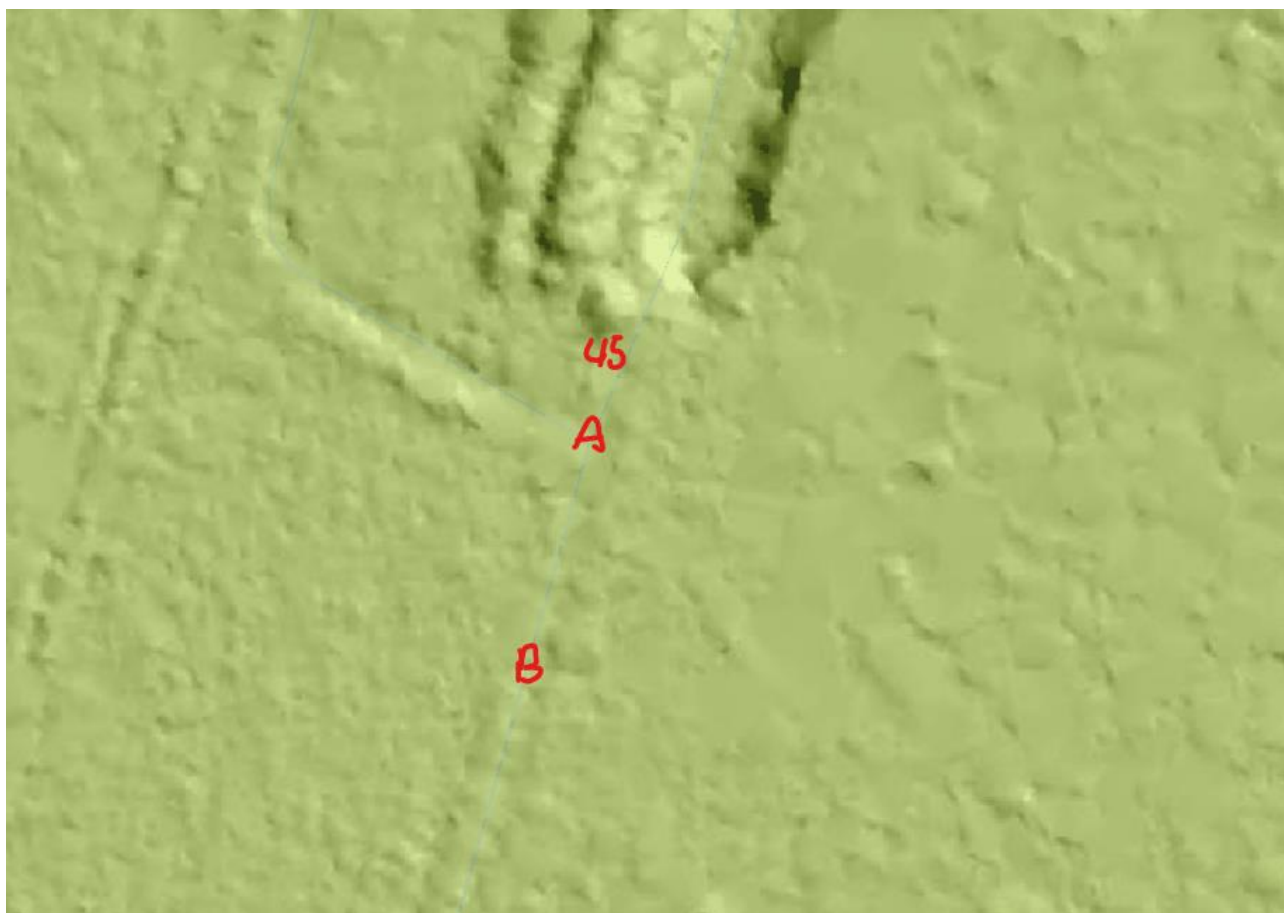
44. Lääne poolt tuleb madal ja vaid kergelt niiske soon:

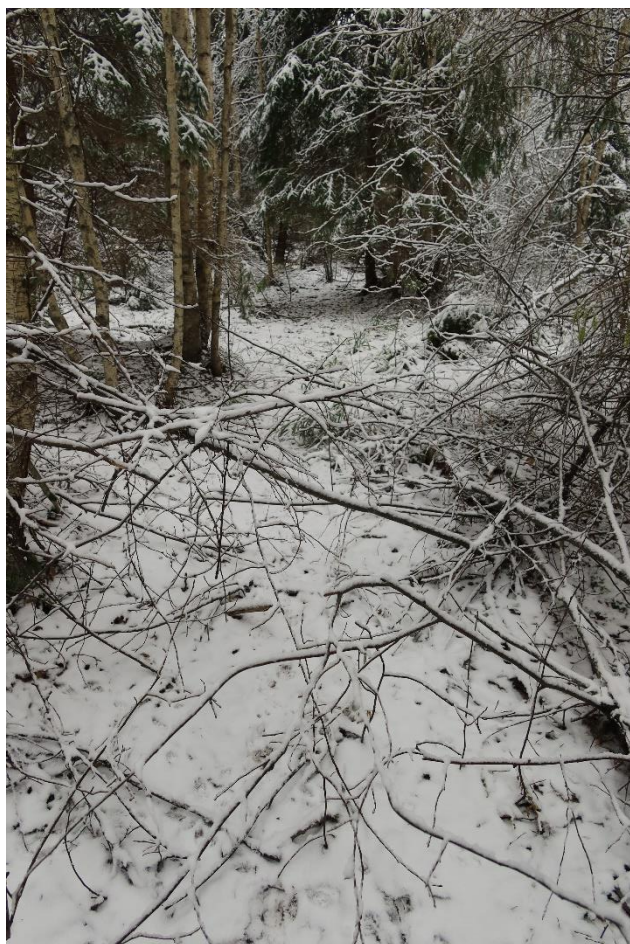
45. Kraavisüvendist vahetult lõuna pool pole vett ega ka nõva, kus see voolata saaks:

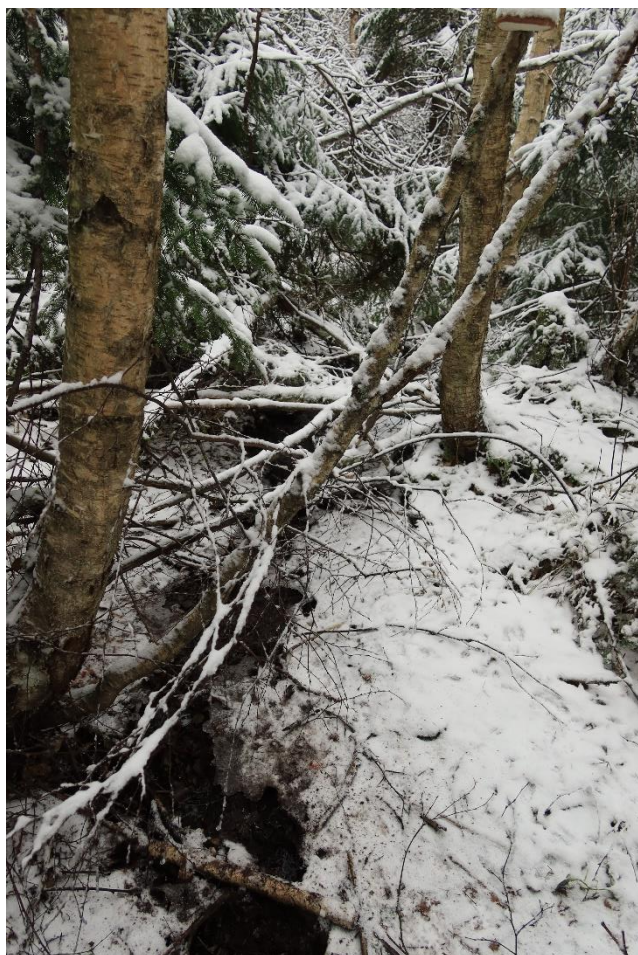
45A. Lääne poolt tuleva soone ühinemiskohas on lõuna poolt tulevas soones uuesti veidi vett:
