## Nimetu karsti suubuva kraavi (VEE1088402) vaatlus

Vaatluse aeg 24.11.24, 01.12.24 ja 08.12.24. Vaatleja Marko Vainu

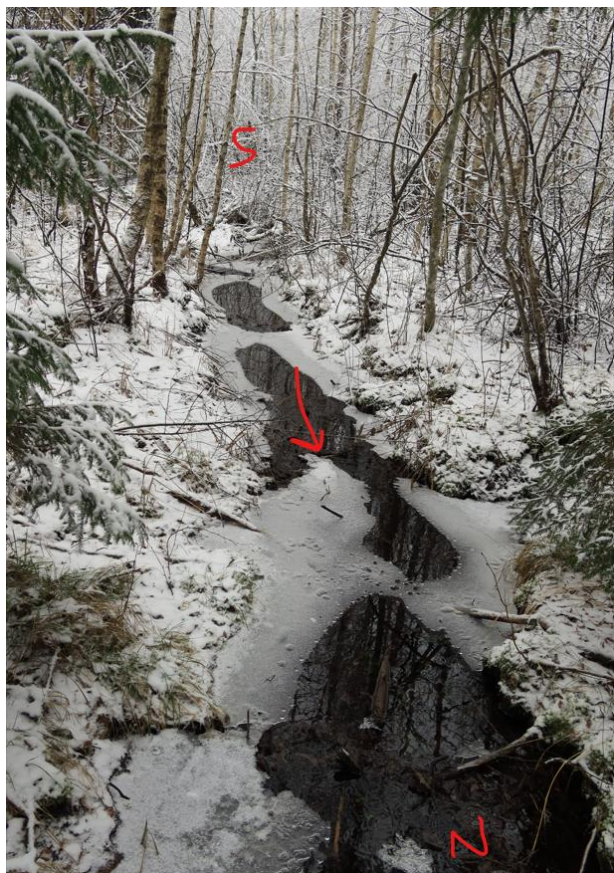
45B. Siin oli vesi olemas ning ka voolas aeglaselt põhja poole. EC oli 544  $\mu\text{S}/\text{cm}$  ja temp oli 1,7 °C. Kunagine pooleteise meetri sügavuse kraavi kaevamine on tekitanud olukorra, kus loomulikudel kõrgusel voolav vesi neeldub selle punkti ja punkti 45A vahel turbasse ning voolab uuesti välja kraavisüvendi otsas. Punktides 43A ja 43B voolas aga välja selgelt rohkem vett, kui siin punktis neeldumiskoha poole voolas. Lisaks oli vesi siin mineraalirikkam ja külmem kui punktides 43A ja 43B. Kuna süvendi idaküljel avanevates allikates oli mineraalaineid vähem kui siin punktis või punktides 43A ja 43B, siis tõenäoliselt lisandub neeldunud veele turbakihi alt ka vahetut põhjavett. See seletab nii punktides 43A kui ka 43B väljavoolava vahepealse mineraalainete sisalduse kui ka temperatuuri. Samuti seletab see sealse suurema vooluhulga käesoleva punktiga võrreldes.

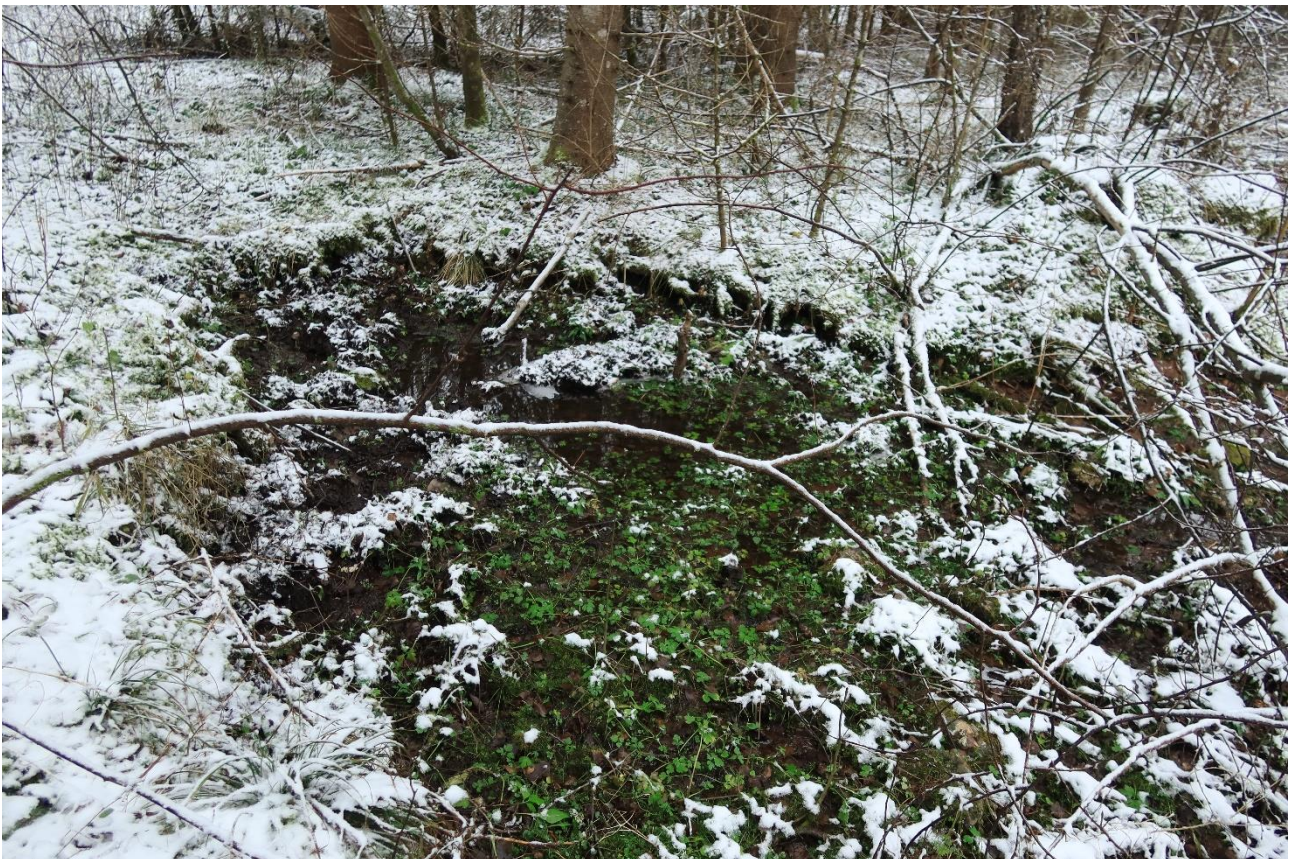
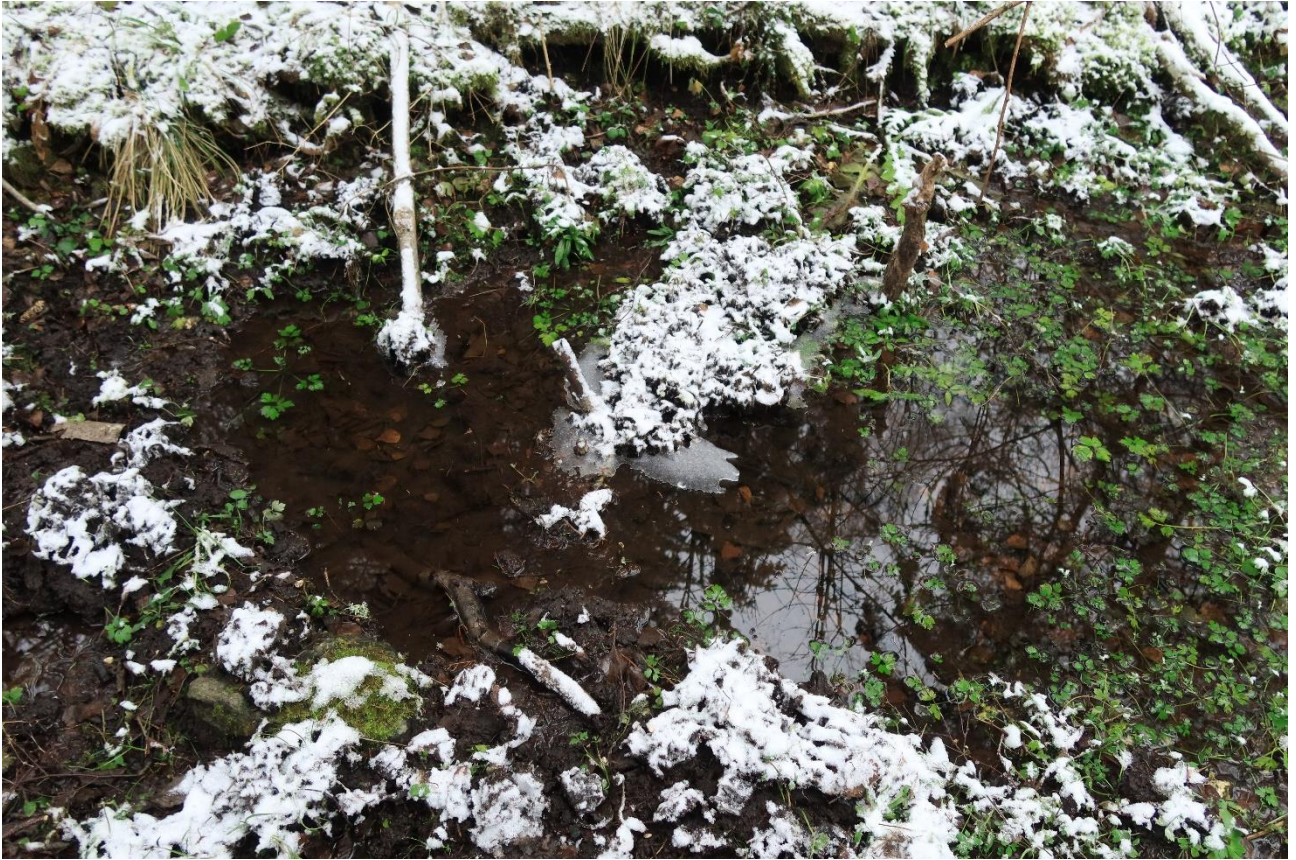
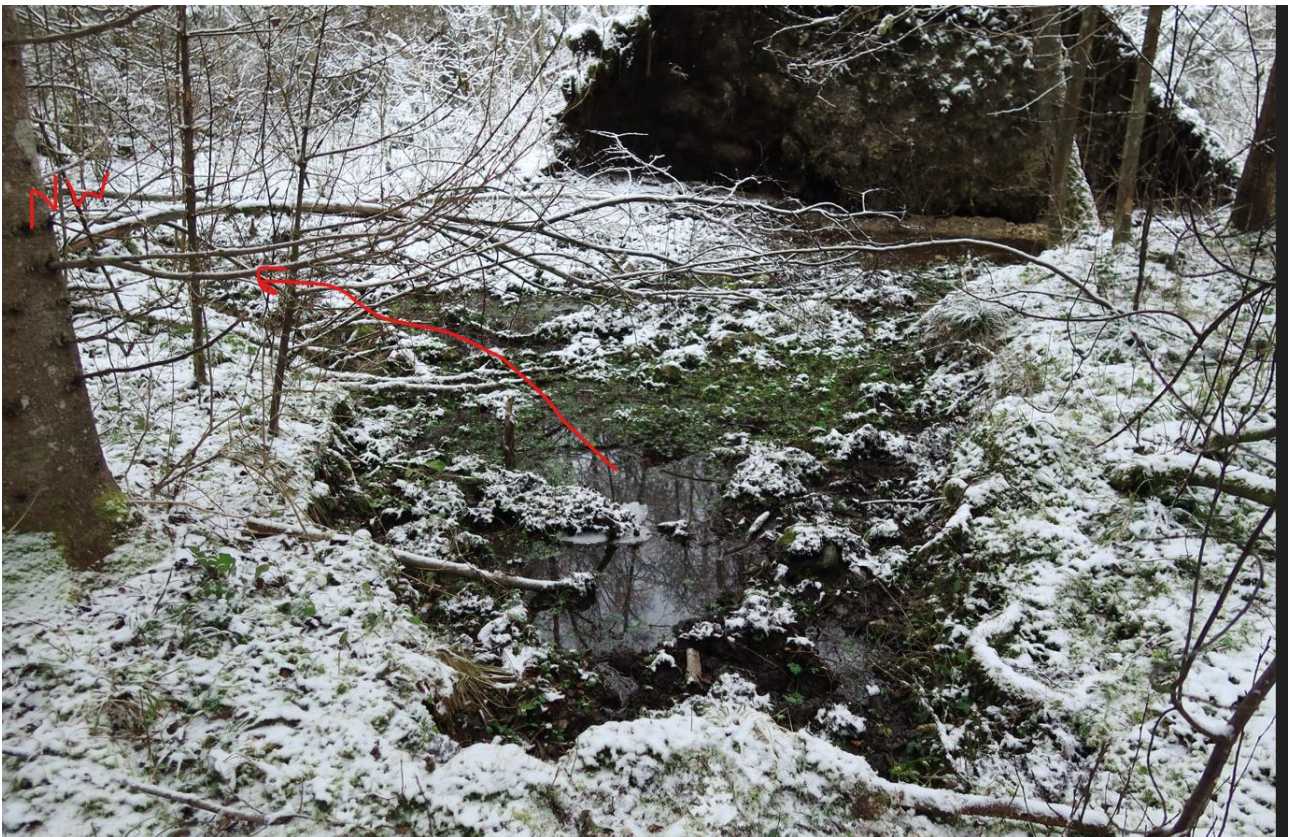
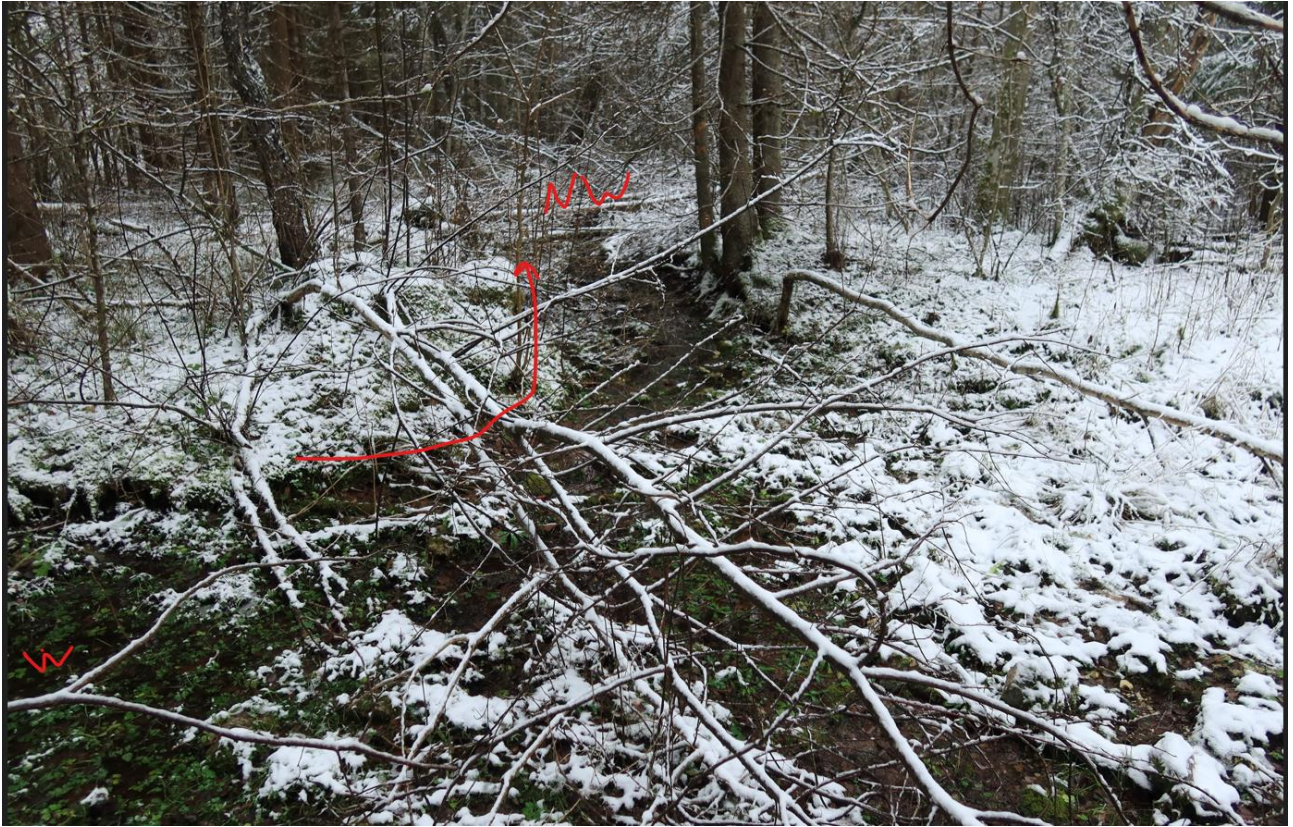
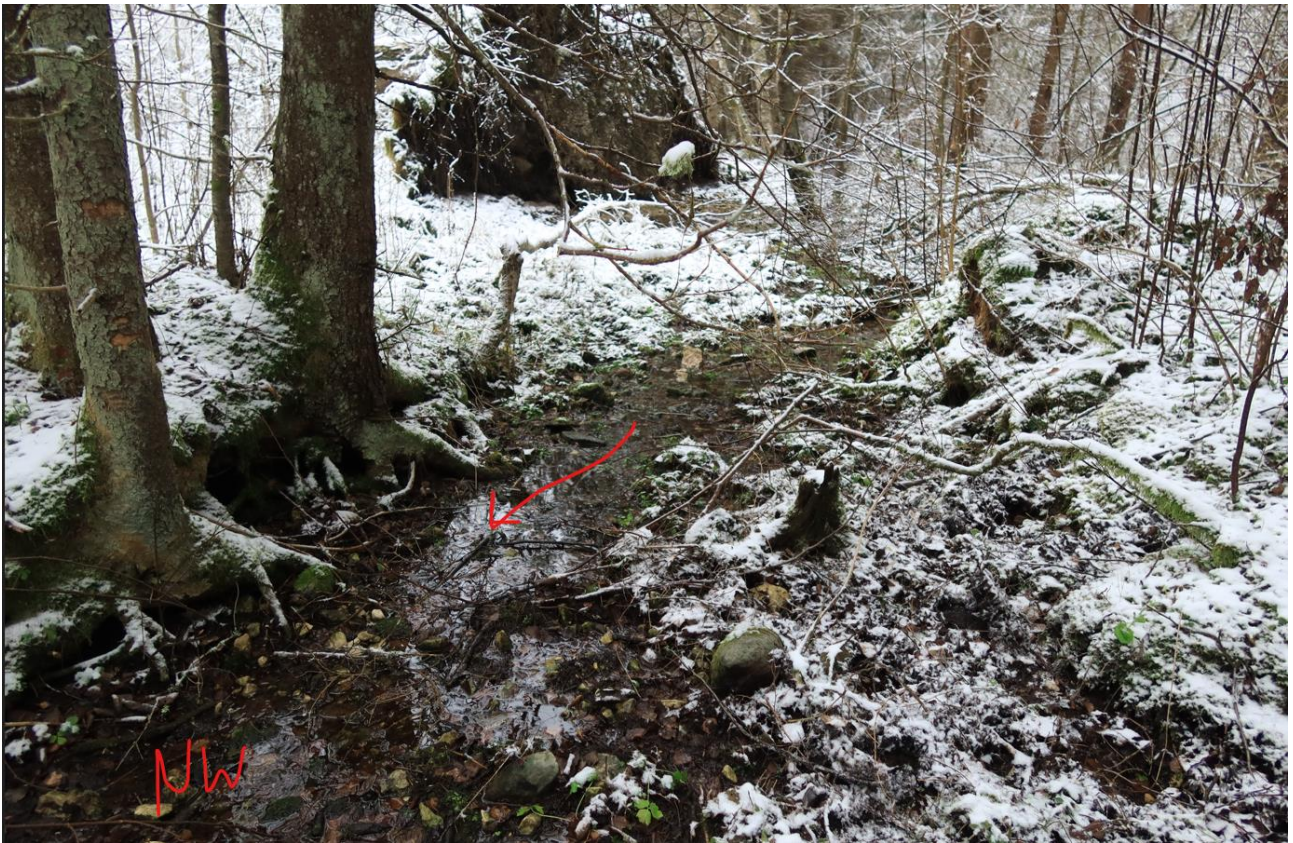
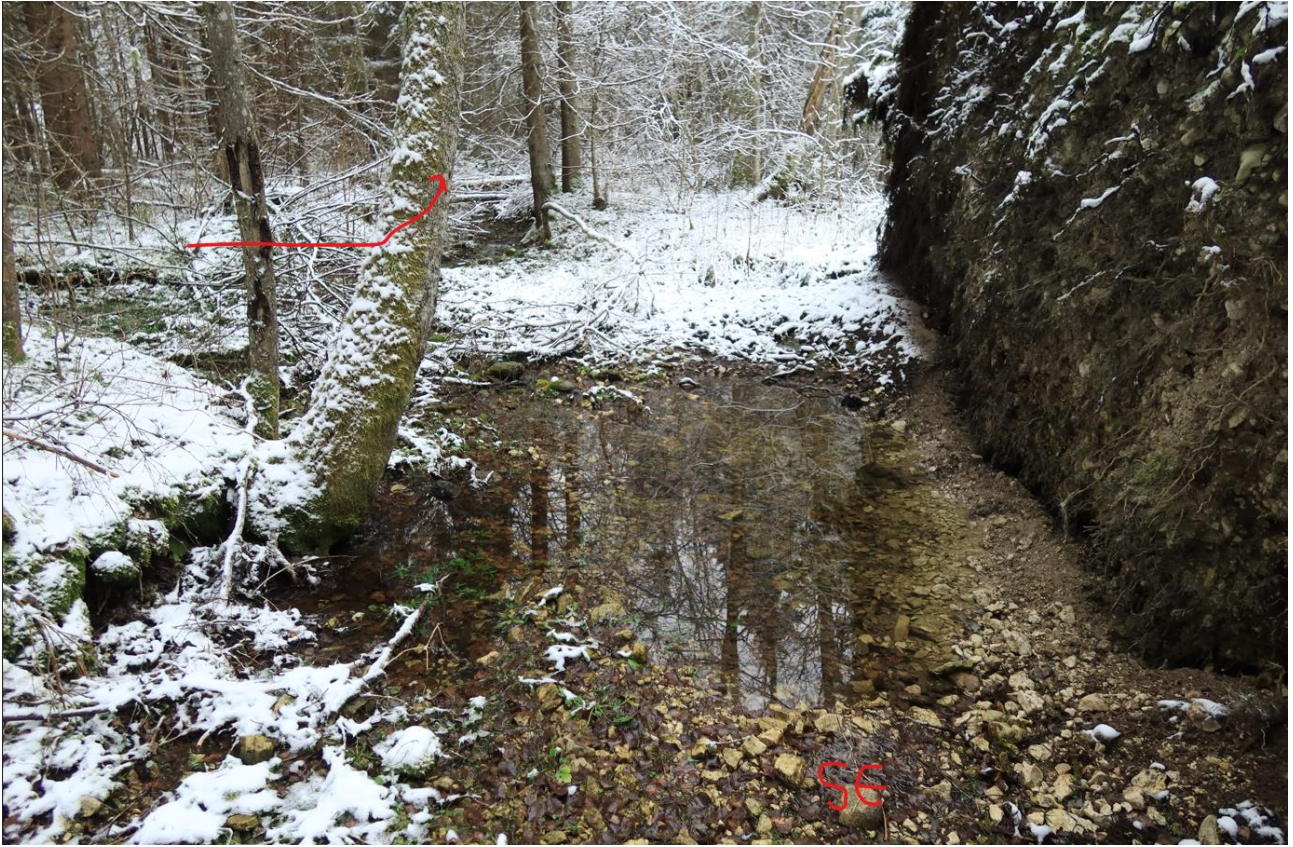
47. Veevoolu algus. Kraavi vasakus kaldas on kuuskede all kahe meetri laiune ja viie meetri pikkune sopistus. Kraavi suunas sopistuse laius suureneb. Sopistuse otsas on kaks taimedeta ja kümnekonna cm sügavust lohku. Vee liikumist sealt ega kusagilt mujalt pole otseselt näha, aga sellest sopistusest allavoolu on kraavis voolav vesi. Seega on tegemist allikaga (EC – 538  $\mu\text{S}/\text{cm}$  ja temp – 3,8°C). Siit vahetult ülesvoolu oli kuuse juuremätta augus paeräha peal selge vesi, kuid august eristuvat väljavoolu polnud ning ülesvoolu oli täiesti kuiv kivine nõva:

Tulenevalt tänapäevasest hüdrooloogilisest situatsioonist **on mõistlik lugeda vaadeldud kraavi lähteks punktis 47 olevat allikat**. See näib olevat kraavi kui vooluveekogu alaliseks või peaaegu alaliseks lähteks. Samal ajal kui sellest ülesvoolu voolab vesi harva ja lühiajaliselt. Kraavi suudmeks tuleb lugeda keskmise kuni suurveeaegne neeldumiskoht. Korrektsuse huvides oleks vajalik neeldumispaiga asukohta vaadelda pikema perioodi jooksul, kuid kahe 2024. aasta sügistel tehtud vaatluse põhjal ei ulatu sügiseste vooluhulkade korral vesi kaugemale **vaatluspunktist 5**, mis tuleks seetõttu **lugeda veekogu suudmeks**. Kuna olemasolevate andmete põhjal on tegemist kas täies ulatuses tehissängis või punktist 43 ülesvoolu õgvendatud sängis voolava veekoguga ning selle valgla pindala on 15 km<sup>2</sup>, siis on selle sobivaks tüübiks **peakraav**.

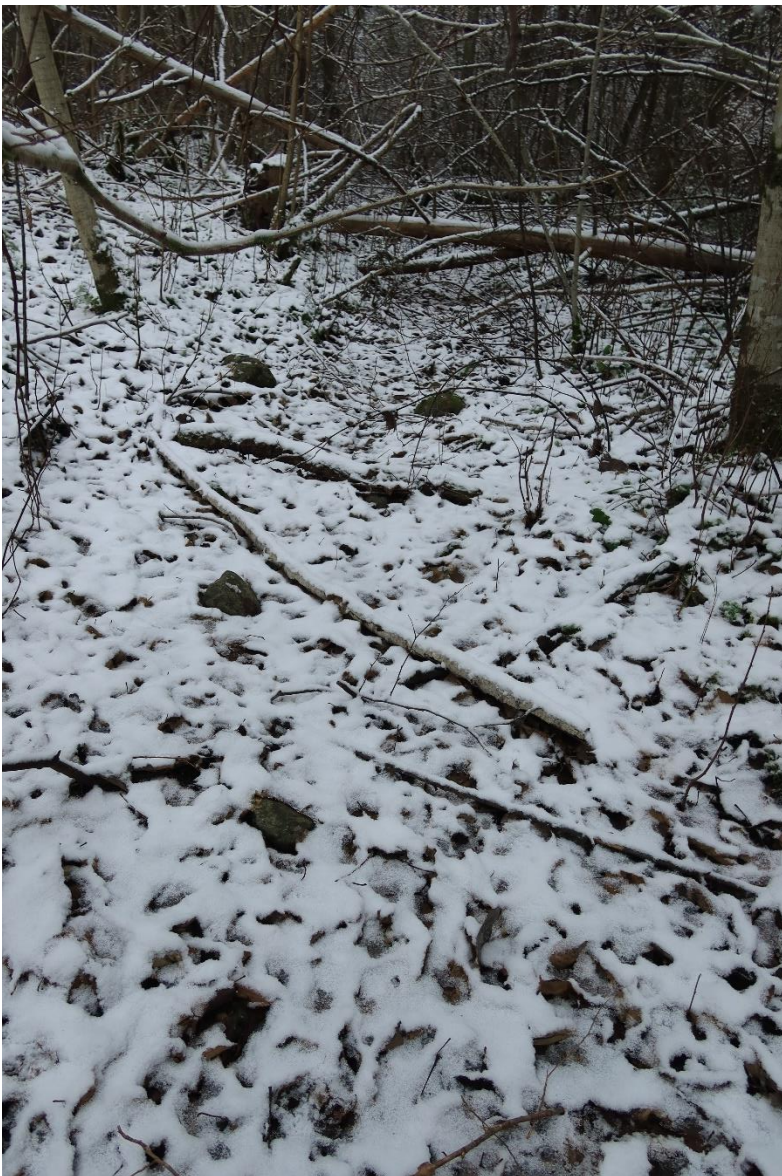
48. Siin algab kivine, meetrilaiune nõva, mis vaatluse ajal oli täiesti kuiv:

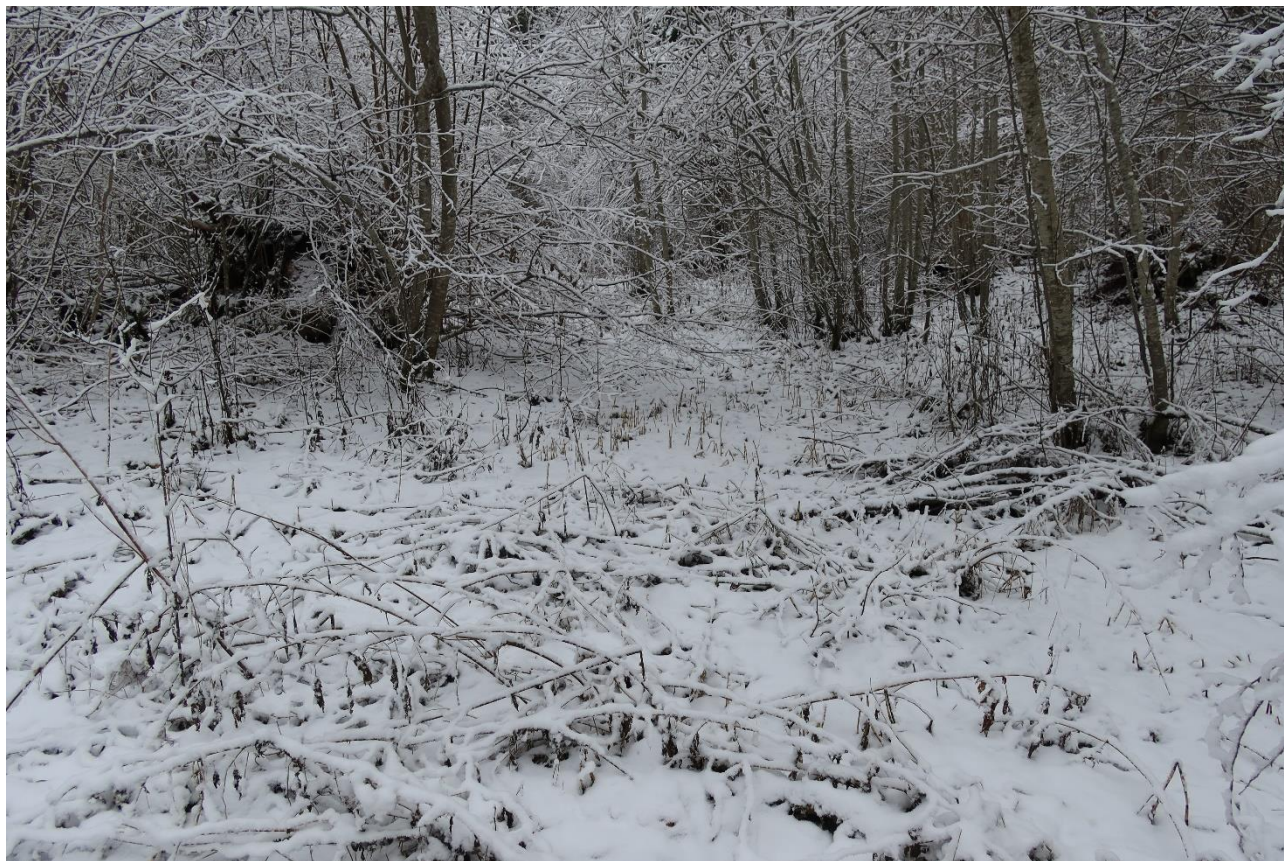
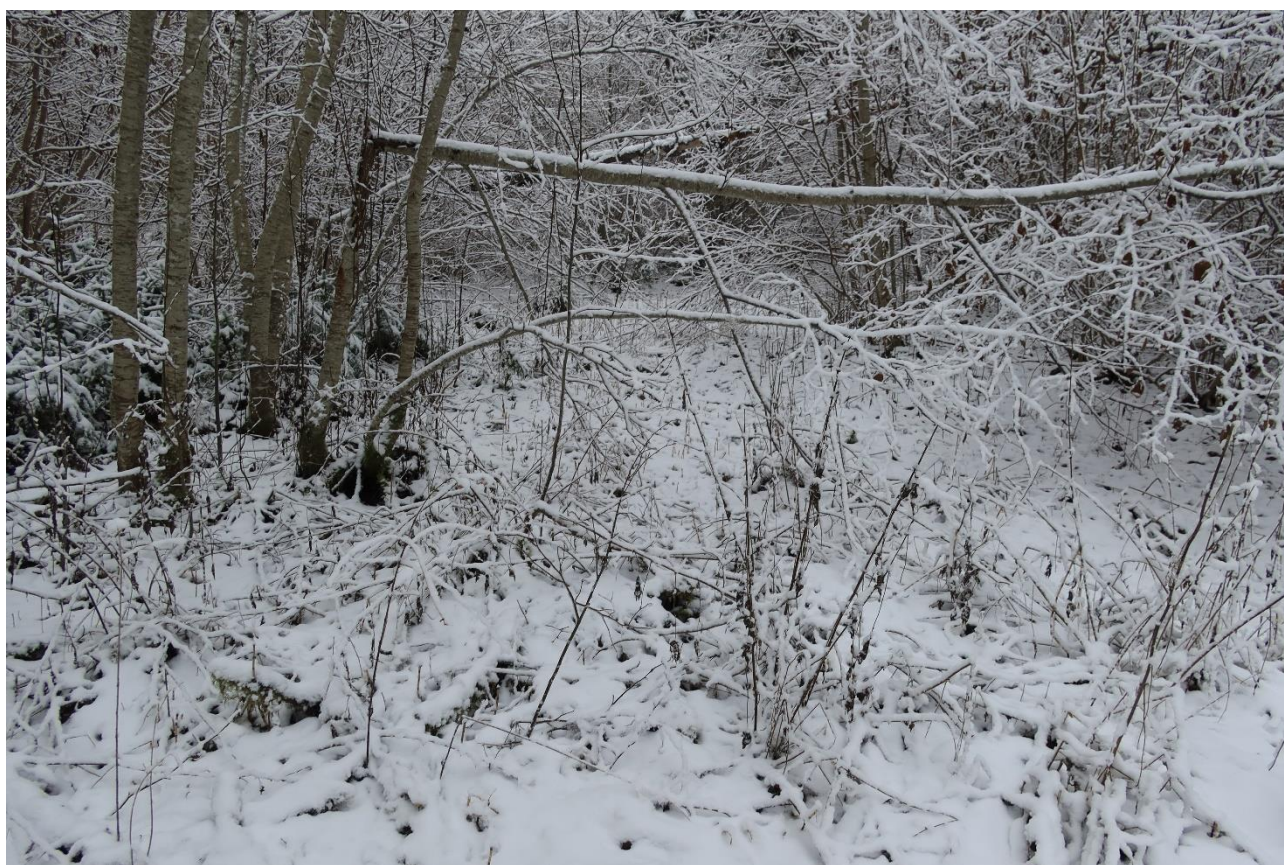
49. Huvitav, järsk, 3–4 m sügavune sälkorg, aga vaatluse ajal oli täiesti kuiv. Lume all ei eristunud ka kohta, kus vesi võiks voolata:

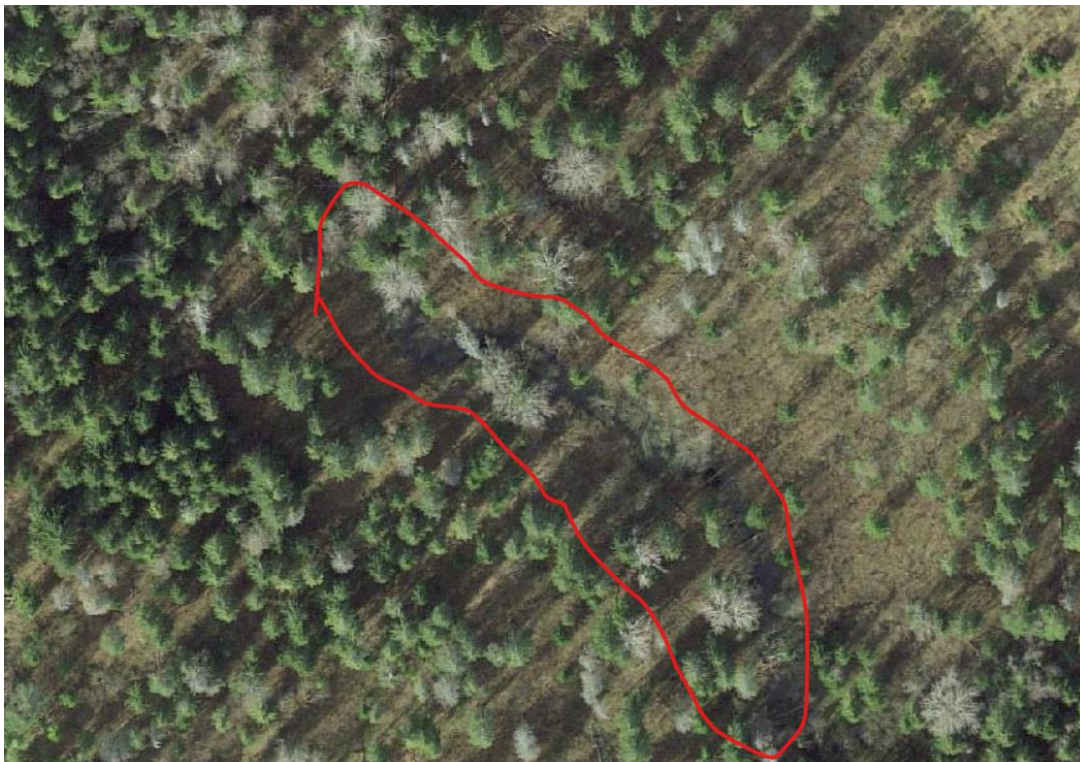
Kevadiste ortofotode põhjal tundub, aga, et suurveega siiski võib orus vesi voolata:

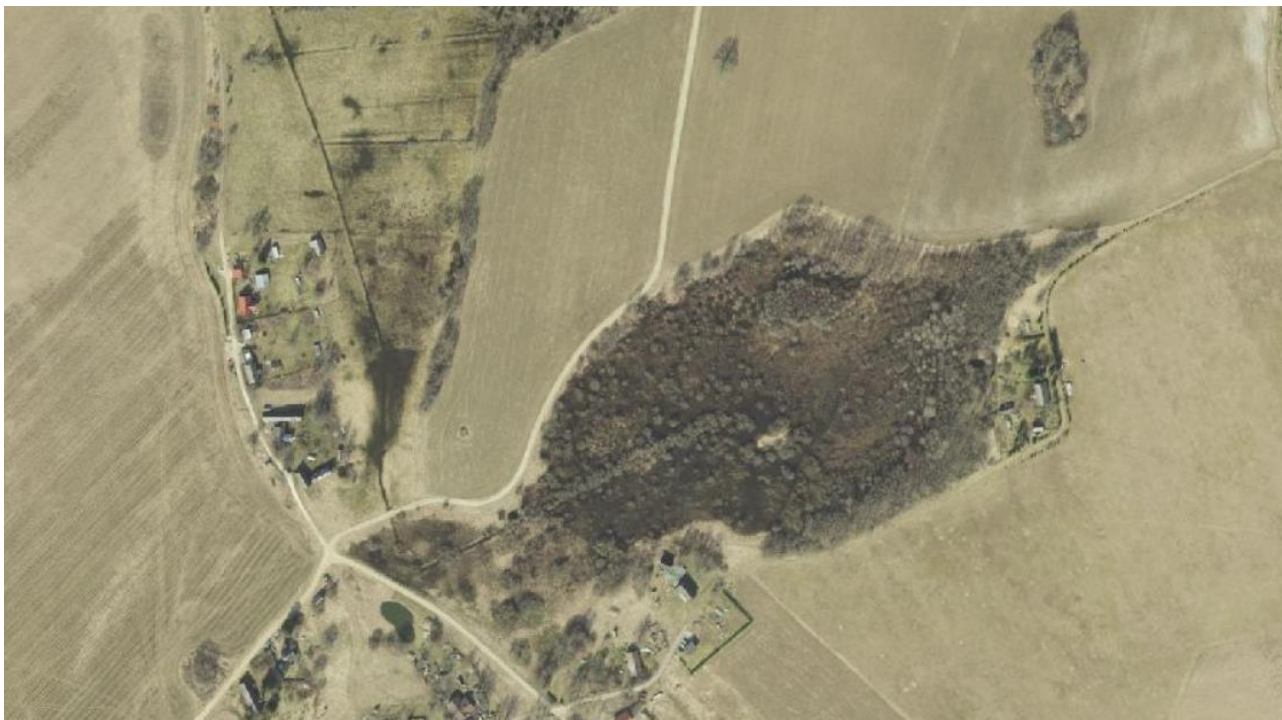
Võimalik, et see juhtub siis, kui Viskla küla keskel gleimuldade levikualal olev karstijärvikuilmeline ajutine veesilm on vett täis ning sellest vesi põhja poole välja voolama hakkab:

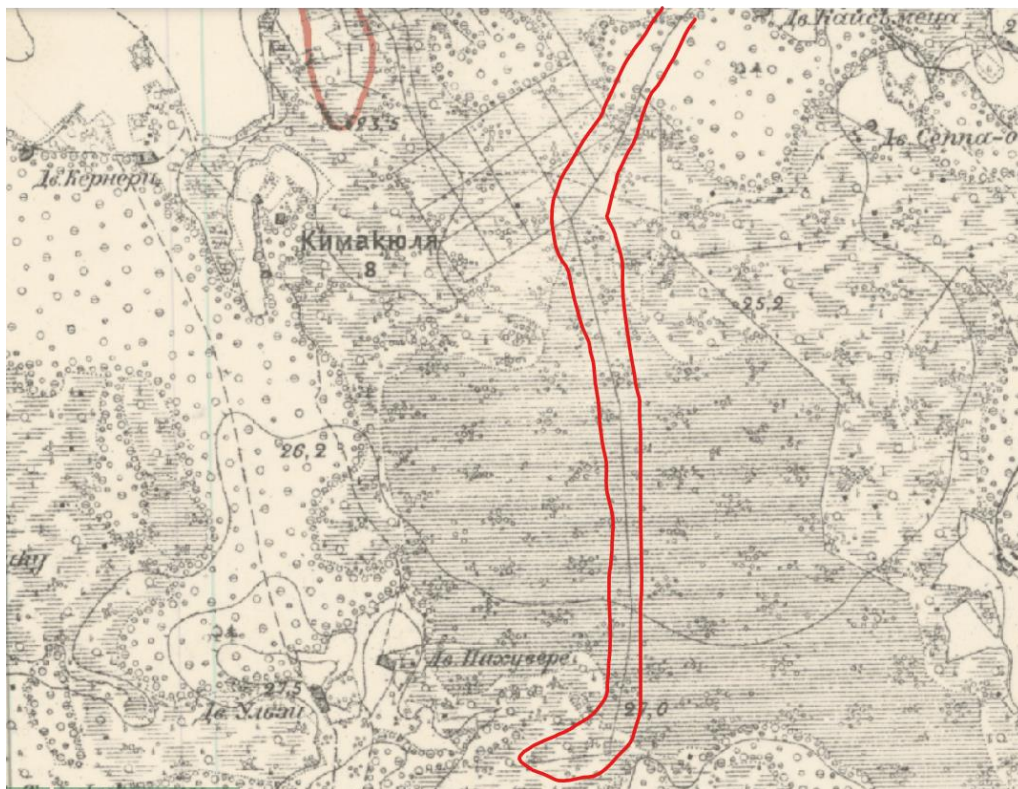
Verstasel kaardil on kujutatud nn. Pihuvere sood läbivat kraavi, mis algas Pihuvere talust kagu pool ning pigem kulges tänapäevase Lendermäe oja, kui Silmsi oja suunas. Kuigi verstasele kaardile märgitud Kiimaküla kohal olevast korrapärasest kraavivõrgustikust võis vähemalt kaardi järgi osa vett ka Silmsi oja suunas voolata. See kraav algas enam-vähem vaatluspunkti 36 lääne poolt suubuva kraavi käänaku kohalt:

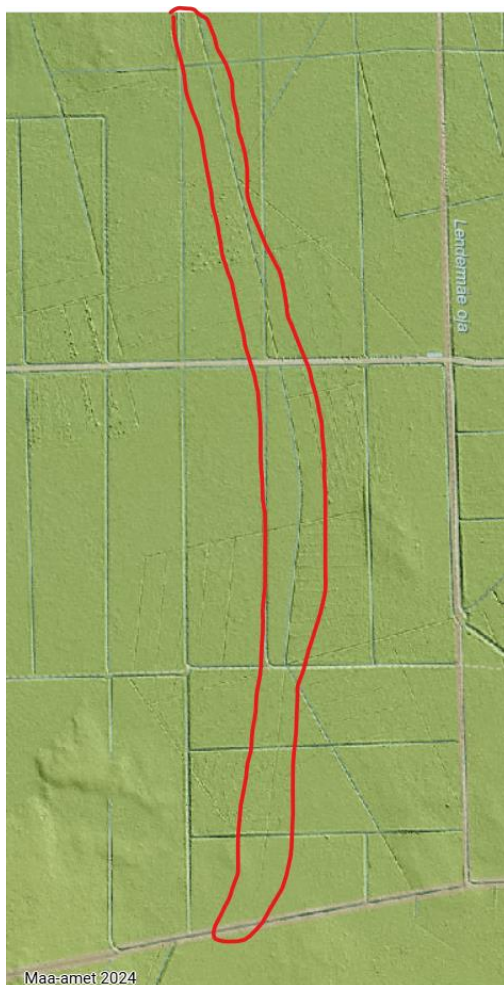
Verstasel kaardil kujutatud kraavi telg on tänapäeva reljeefivarjutusel eristatav, kuid läbivoolu mööda seda enam pole:

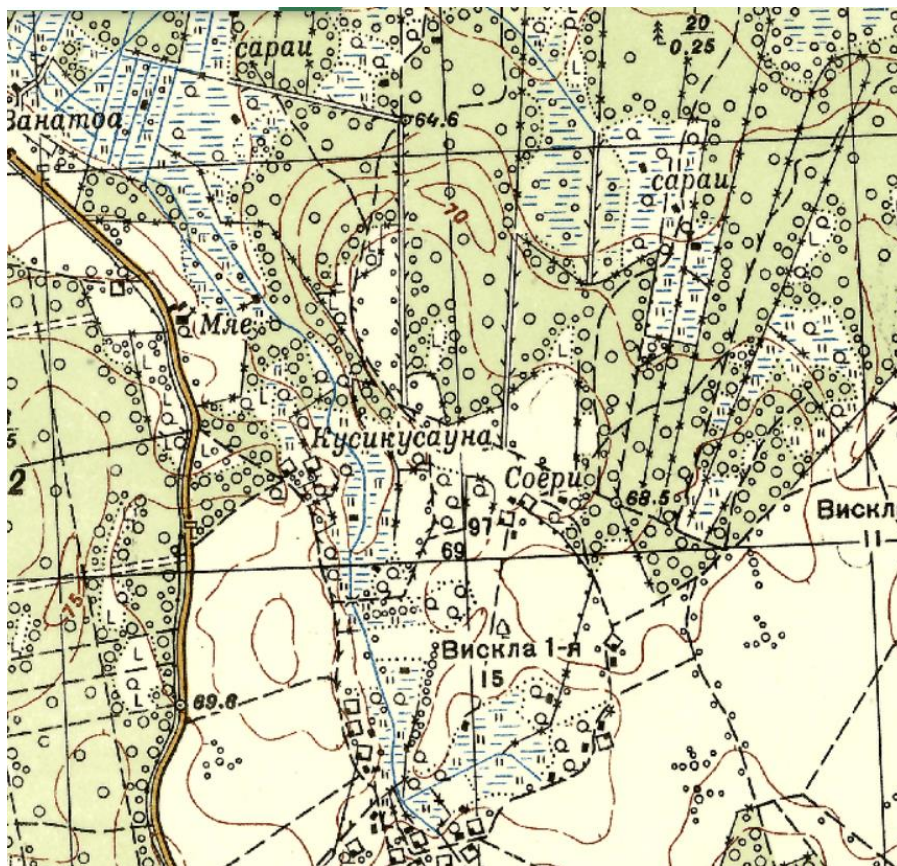
Võib eeldada, et mingi kogus vett on siiski ka algupäraselt lõuna poolt nn. Pihuvere soosse voolanud, sest Viskla külas olev ajutine järvik on tõenäoliselt kevadeti täitunud aegade algusest. 1948. aasta NL 1:25 000 topokaardil on kujutatud sellest järvikust kuni vaatluspunkti 43 oleva süvendini kulgenud vooluveekogu:
