## Raikküla oja (VEE1110700) ning Põlma (VEE1110701) ja Loigu kraavide (VEE1110702) valglate vaatlus II

Vaatluse aeg 19.10.25, 26.10.25 ja 30.10.25. Vaatleja Marko Vainu

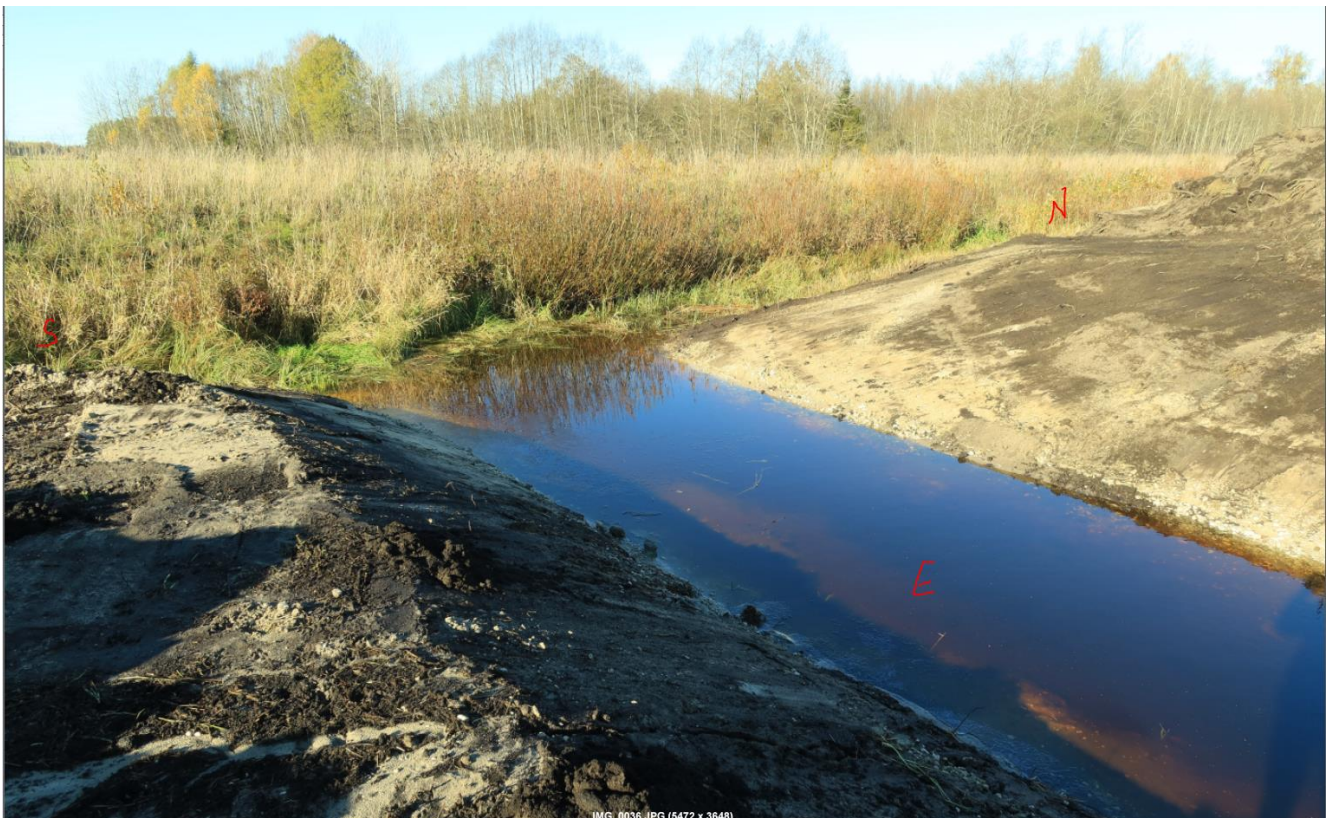
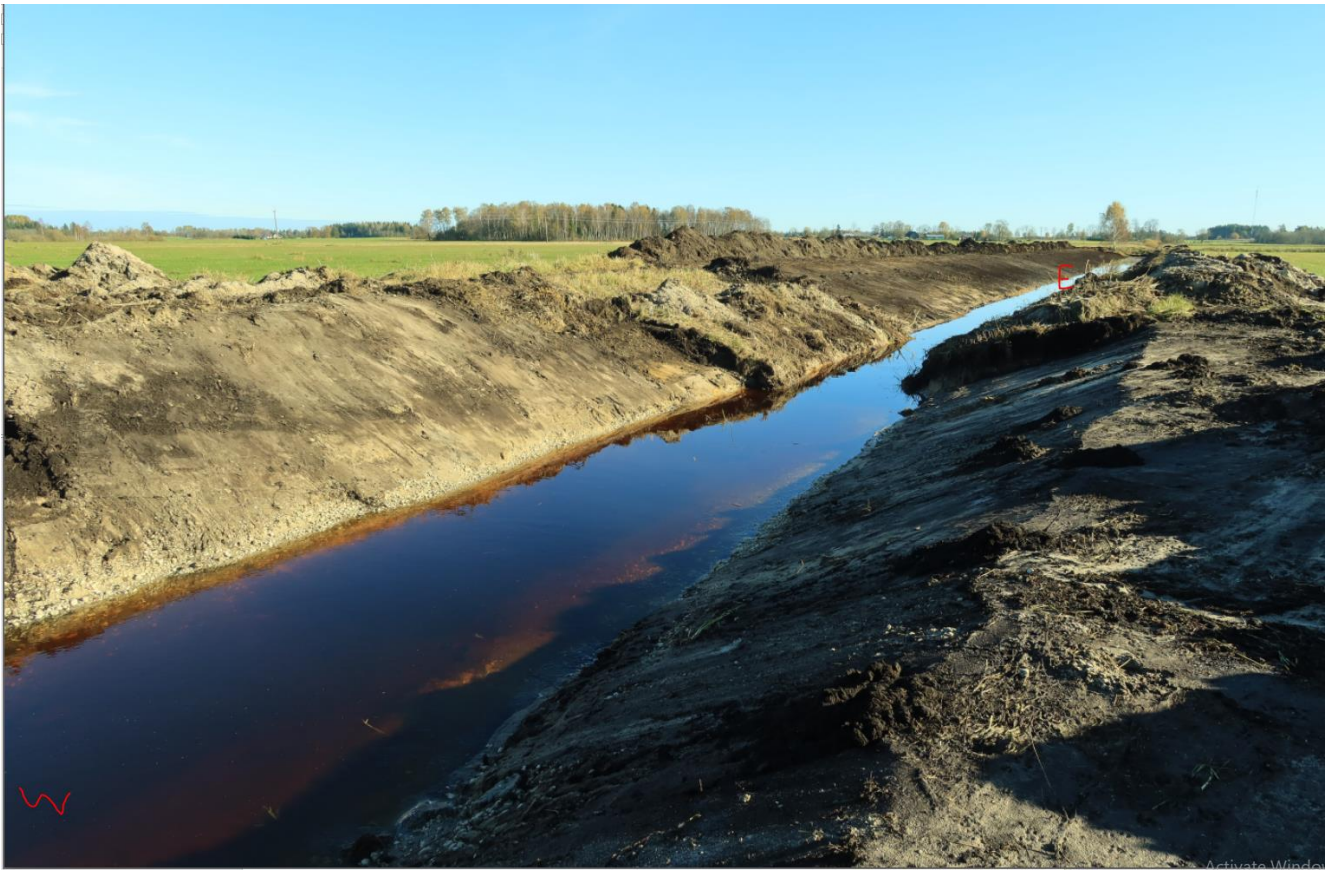
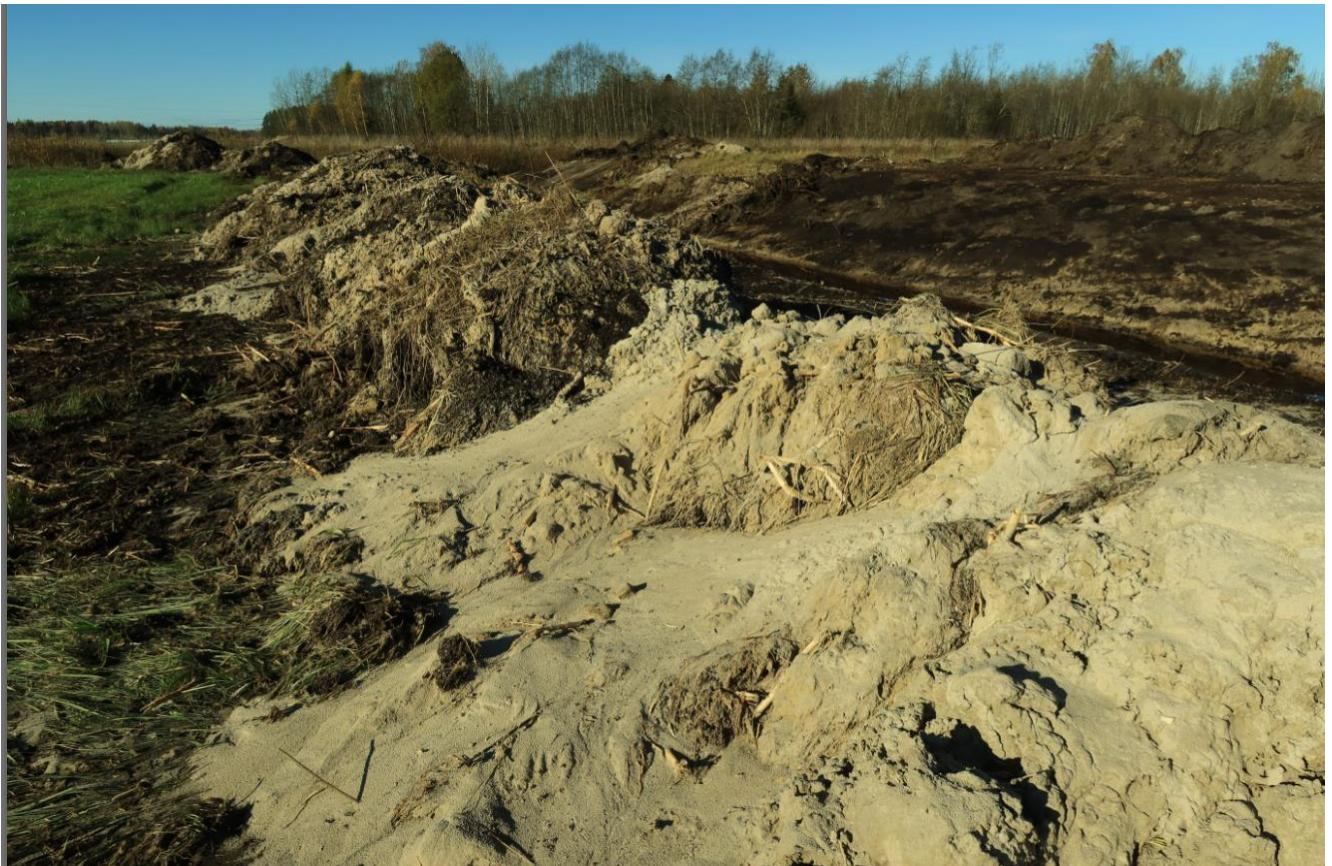
12. Paremas kaldas betoontoru ots. Ca 20 cm vee all. Ei saanud aru, kas voolas vett välja.
13. Ei leidnud paremkalda dreniotsa.
14. Plasttoru ots oja paremal kaldal, veepiirist meetri kaugusel sopistuses. Oli paar cm vee all. Ei saanud aru, kas voolas vett välja. Proovi poleks saanud võtta.
15. Idast suubuv kraav oli värskelt laiemaks kaevatud. Laiust oli ca 4 m. Oli pruuni vett täis, kuid voolu ei näinud. Ojas ka voolu ei näinud. Turba alt oli välja kaevatud peenikest liiva:

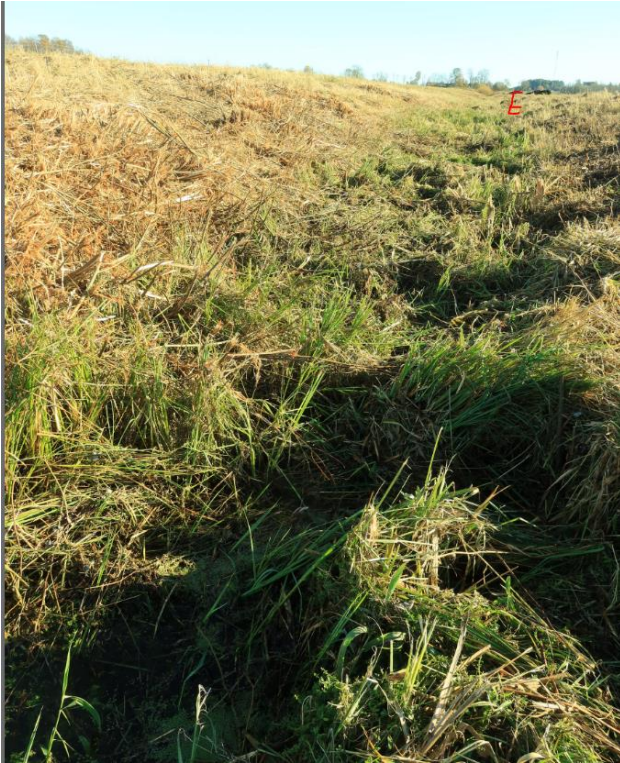
16. Süvendatud osa lõppes truubi juures. Sellest ülesvoolu oli kraav paksult taimi täis. Vesi oli sees, aga ei saanud taimede vahelt aru, kas voolas või mitte. Vett oli piisavalt vähe ja põhi piisavalt tugev, et sain kummikutega kraavist läbi minna:

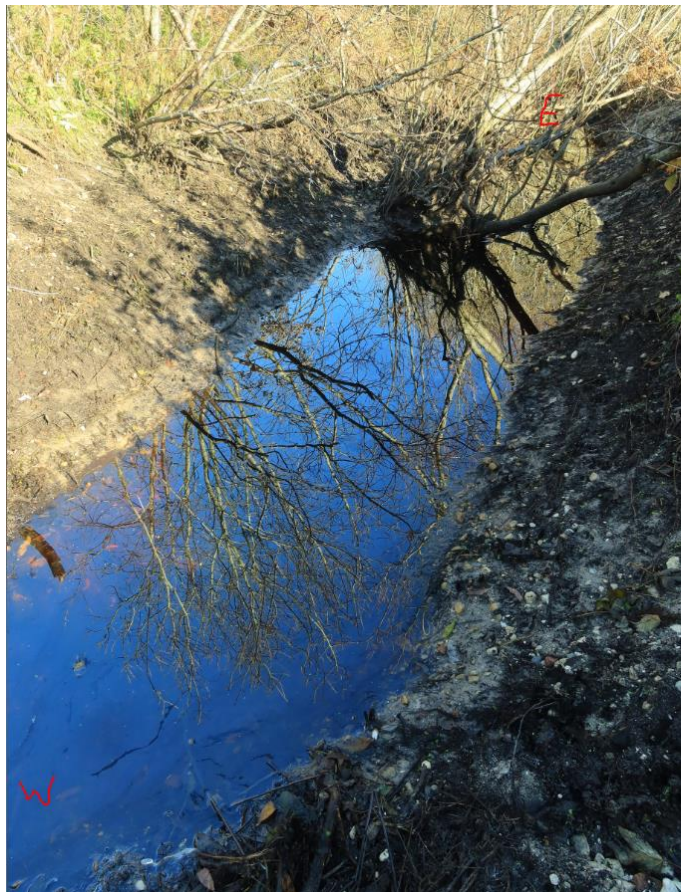
19. Kirdest suubus aeglase vooluga tumedaveeline kraav, millest oli hiljuti koprapais ära tõstetud. Ojas oli lõpuks vee liikumist näha:

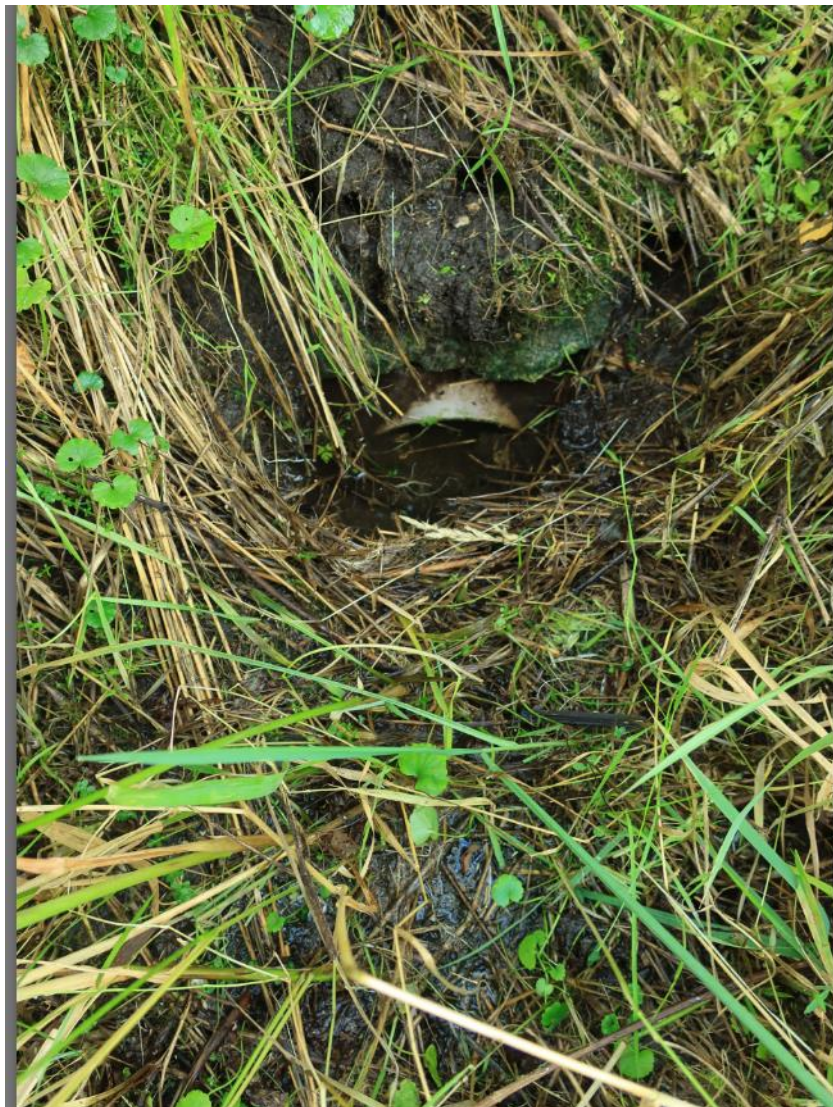
23. Ei leidnud vasakkaldal olevat dreniotsa.
24. Hall plasttoru kohe oja vasakus kaldas. Ots oli 5 cm vee all ning ei saanud aru, kas sellest voolas vett välja.
25. Ei leidnud oja vasakkaldal olevat dreniotsa.
26. Oja vasakul kaldal, täpselt pajupõõsa sees roosa plasttoru. Vesi ulatus 1 cm üle toru. Ei saanud aru, kas voolas vett välja.
27. Oja vasakul kaldal veepiirist meetri kaugusel ja paarikümne cm kõrgusel roosa plasstoru. Selle ees oli loik ning loigust oja pool taimed ja muld. Toru ise oli üle kolmveerandi ulatuses kruusa täis. Võimalik, et läbi mulla imbus veidi vett oja suunas, aga proovivõtmiseks ei sobi:

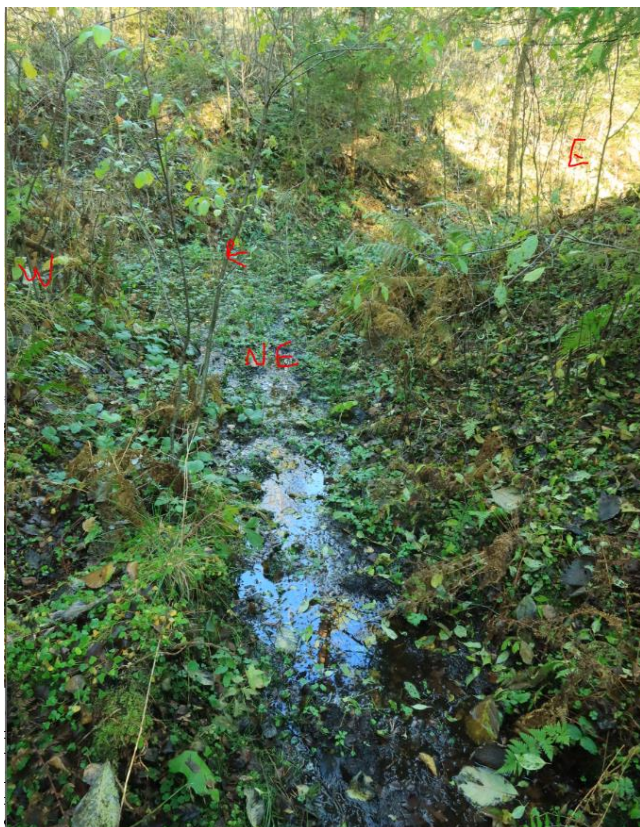
33. Edela-kirdesuunalise kraavi põhjas oli ühinemiskohas ca cm seisvat vett. Ühendus põhja pool oleva ida-läänesuunalise kraaviga on selgem kui lõunapoolse kraaviga:

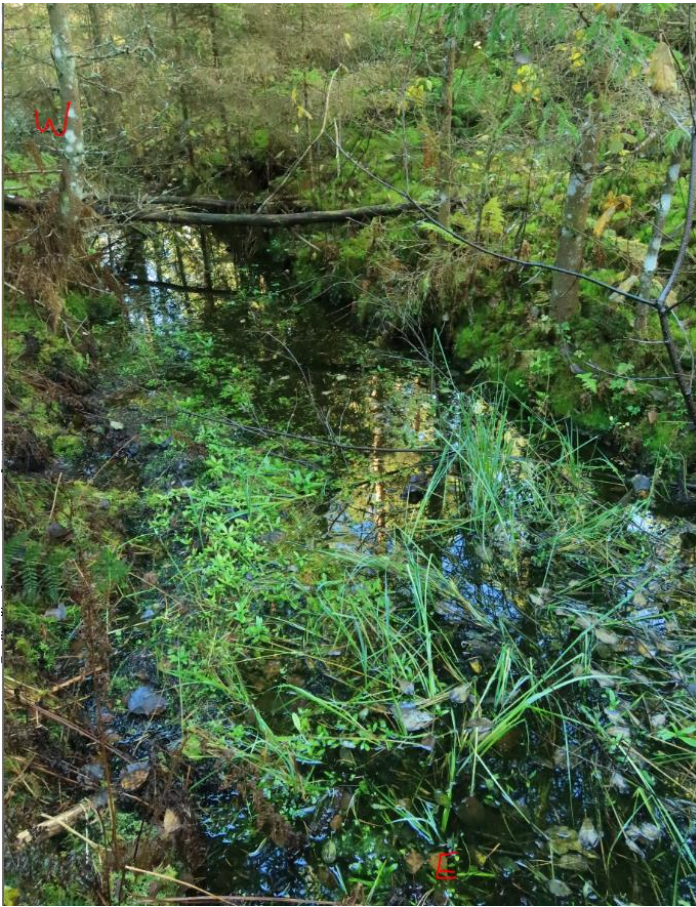
34. Kraavis nirises lääne poole heledat vett, SEC 634  $\mu\text{S}/\text{cm}$ .  
35. Ka siin nirises vesi aeglaselt lääne poole.  
36. Turbases kraavis vesi seisis, aga seda oli omajagu. Kusagil siin võib veelahe olla, mistõttu on modelleeritud valgla piir enam-vähem õiges kohas:

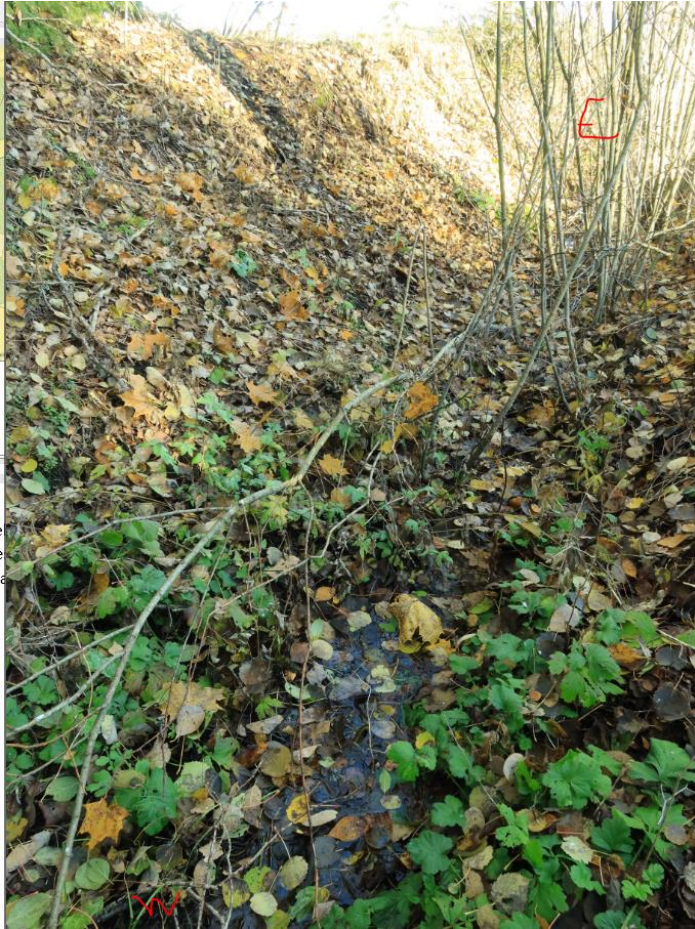
38. Lehtede all oli veidi seisvat vett. Seega päris selgeks ei saanud, kas punktis 39 lõunast suubuva kraavi vesi võiks rohkema vee korral voolata edasi ida või lääne poole. Tunnetuse põhjal oli tõenäolisem idapoolne voolusuund ehk veelahke kusagil punkti 36 juures võib olla tõene:

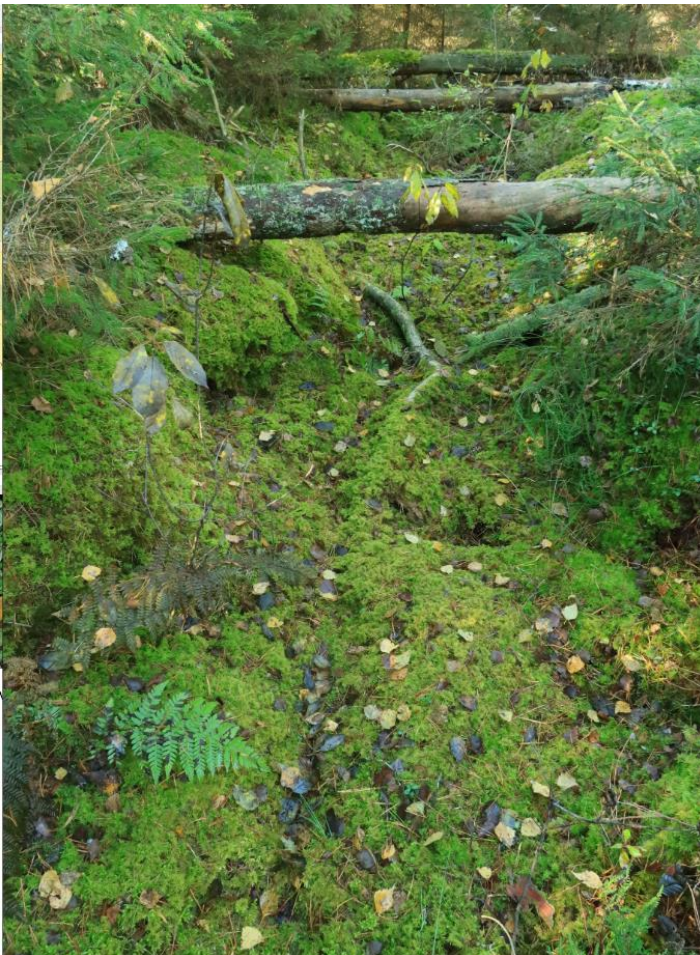
39. Kuiv vagu, mille põhjas kasvasid laanikud. Ei peaks olema ETAKis kraavina kaardistatud:

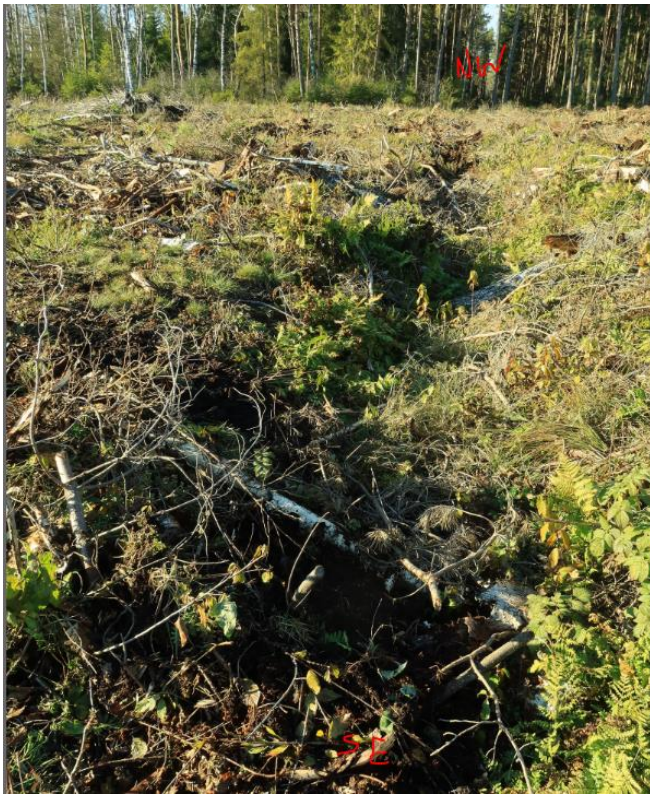
40. Idast tulevas kraavis oli vesi sees, aga voolu polnud näha, SEC oli 412  $\mu\text{S}/\text{cm}$ .
41. Kraavide ühinemiskoht. Vesi tundus nii lõuna- kui ka idasuunal seisvat. Ühinemiskohast allavoolu, kohas, kus kraavist oli läbi sõidetud ja kraav seetõttu kitsam ja madalam, oli Põlma kraavis esimest korda voolu näha. Voolavas vees oli SEC 772  $\mu\text{S}/\text{cm}$ . See viitab, et peamine vooluhulk ei saanud tulla punkti 40 suunalt, vaid pidi tulema lõunast. Järelikult on Põlma kraavi telg õige kraaviharu peal. ETAKis punkti loodest suubuvat kraavi tegelikult vooluveekoguna pole. On madal kuiv vagu, mis tänu Rail Baltica trassil tehtavale raiele, oli muutunud vaid aimatavaks. **Ei peaks olema ETAKis nii pikalt kaardistatud:**

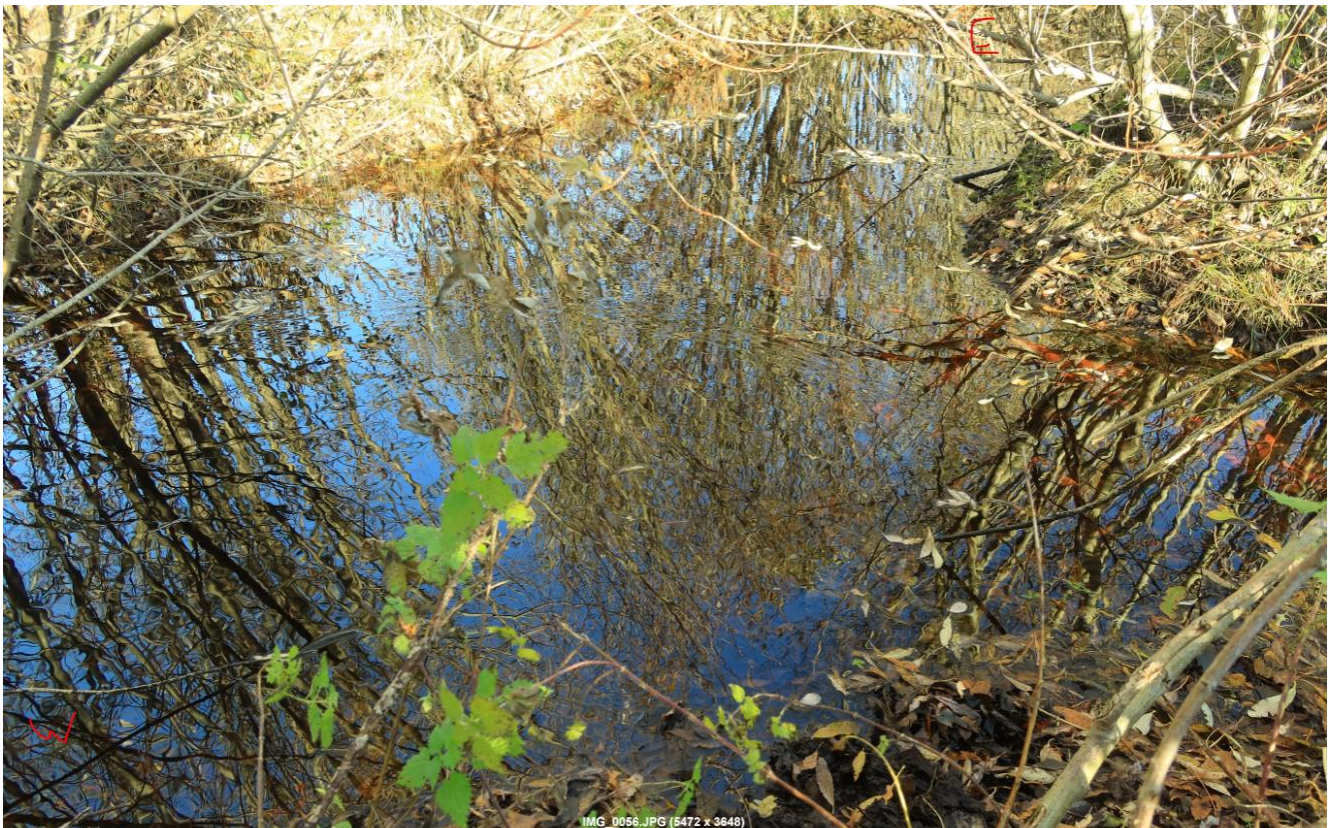
42. Lõunast tulevas kraavis vesi voolas.
43. Truubist lõuna pool oli kraavis vett rohkem kui punktis 42, aga see pigem seisis, sest Põlma kraav hoidis lõunast suubuva kraavi veetaseme kõrgel. Truubi põhjaotsas oli aga ka selles kraavis voolu näha. Hinnanguliselt oli vooluhulk sarnane punktis 42 olevale kraavile.
44. Põlma kraavis oli rohkelt vett, aga voolamist vähe:

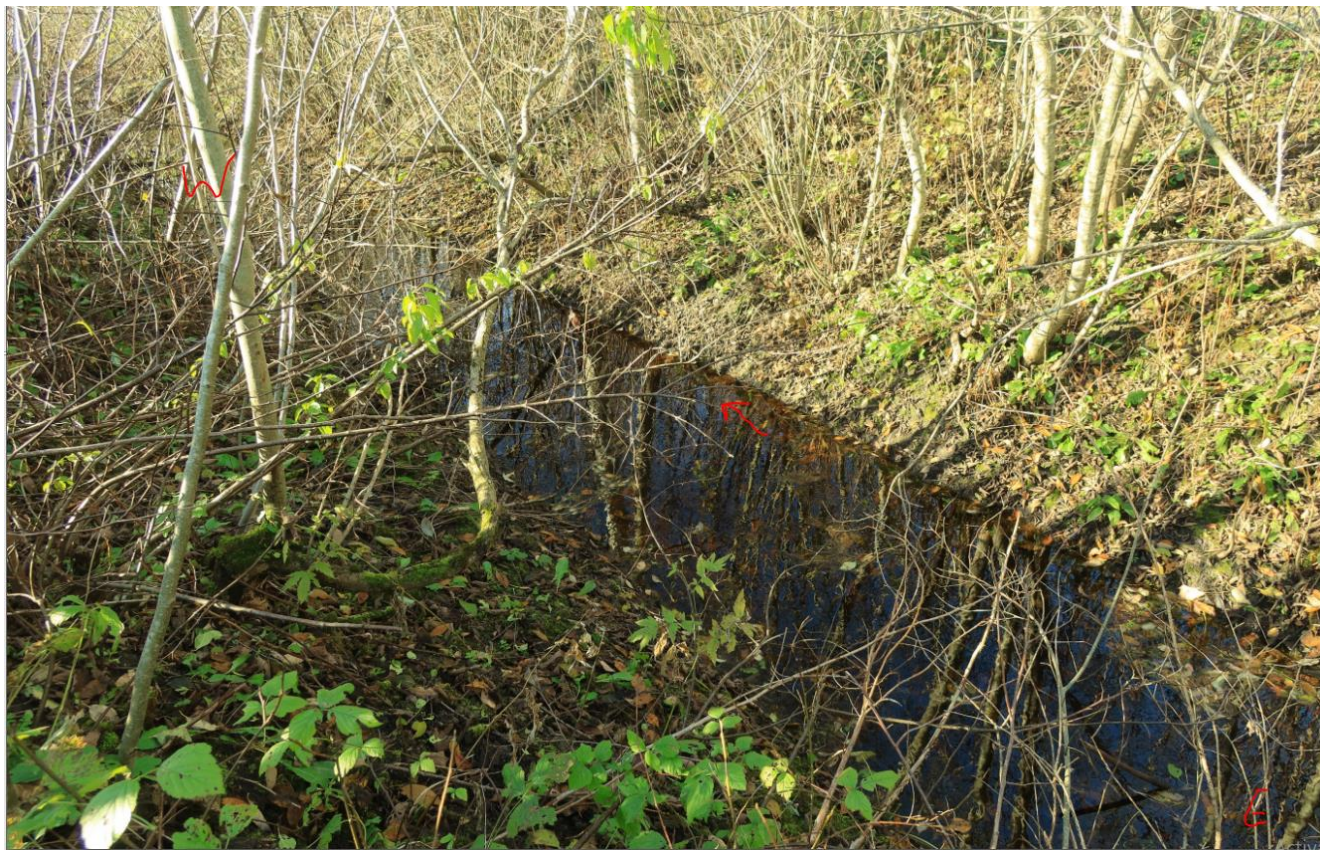
45. Siin oli kraavis tekkinud piisav kõrguste vahe, et vesi voolas silmnähtavalt:

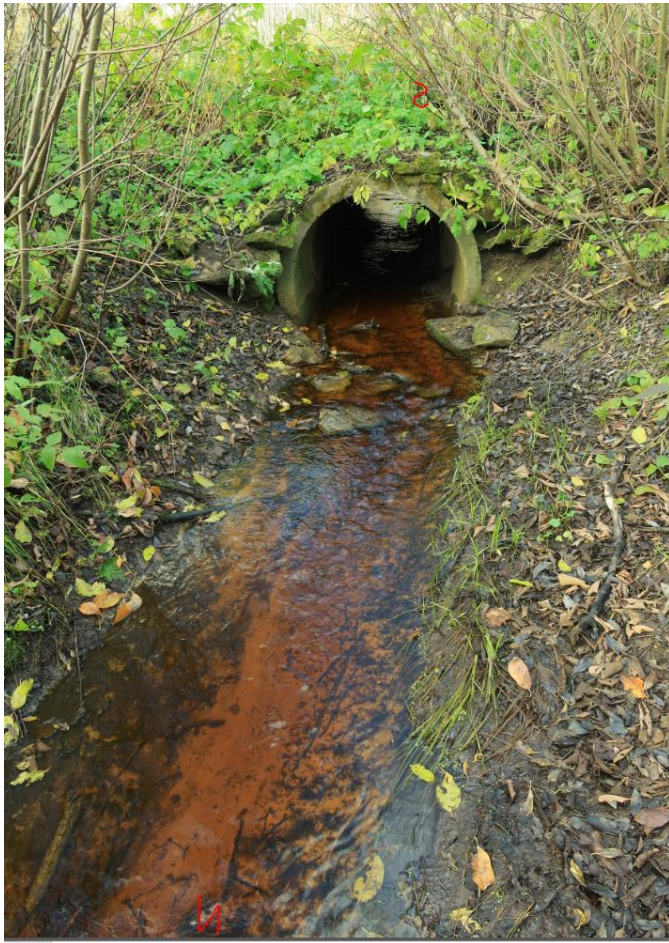
47. Truubist allavoolu on esimene koht, kus Raikküla oja adekvaatse vooluveekogu moodi välja näeb. Siin polnud oja kaldaid lagedaks raiutud ja seetõttu polnud säng taimi täis. Läbi truubi voolas üsna ohtralt pruunikat vett. Põlma kraavi suudmest voolas ka tõtlikult omajagu pruunikat vett, SEC 669  $\mu\text{S}/\text{cm}$ . Suurem vooluhulk tundus siiski tulevat mööda oja:

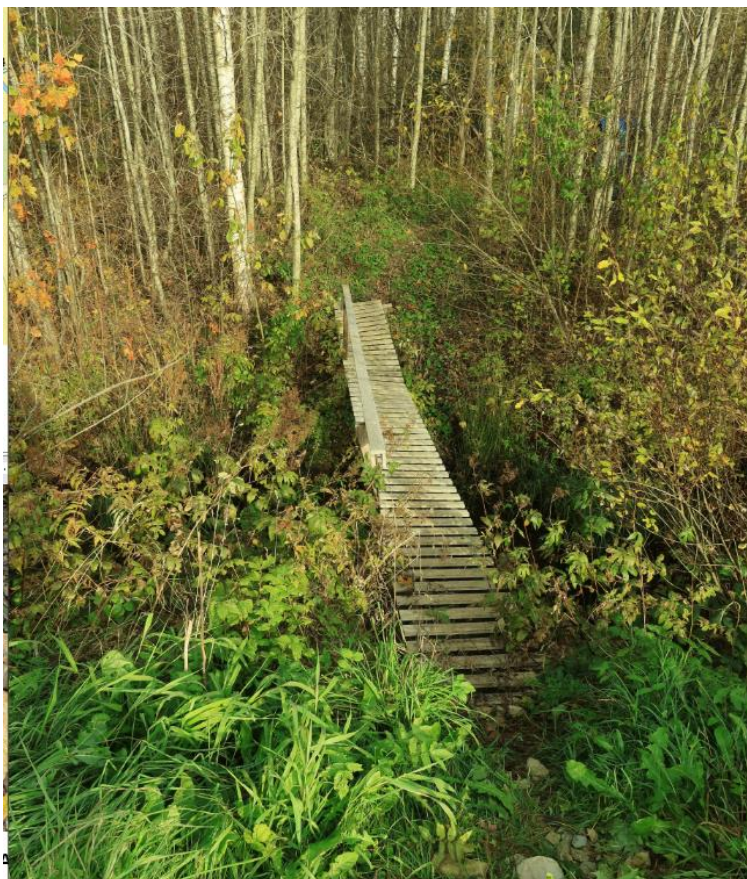
51. Jalgsild üle oja (**ETAKis pole**):

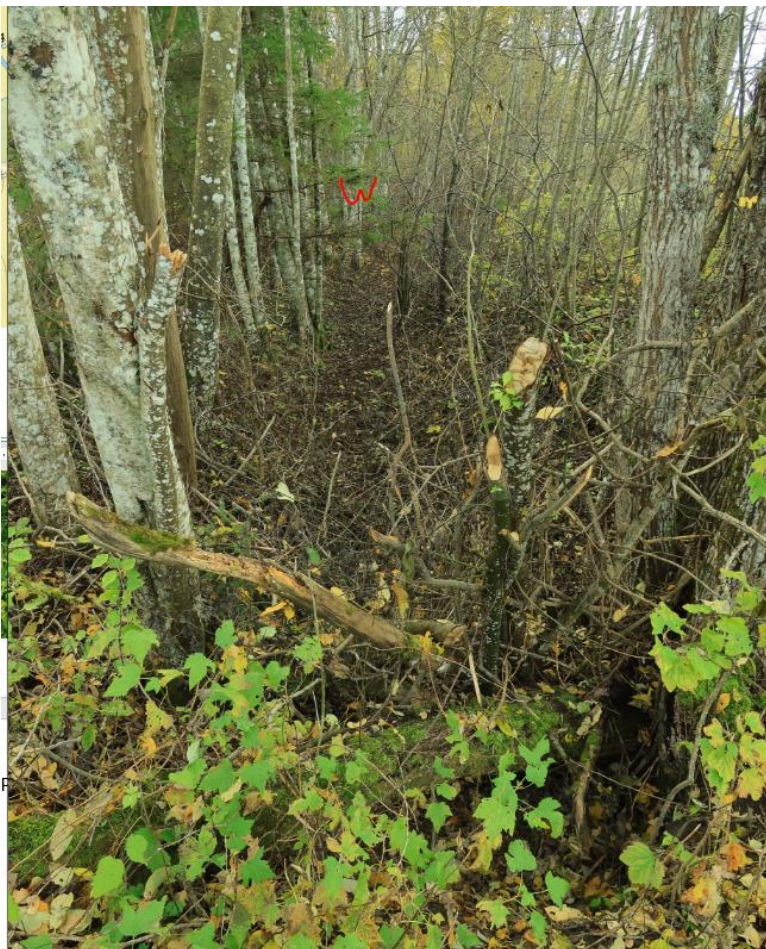
52. Täiesti kuiv kraav. Polnud isegi mudane:

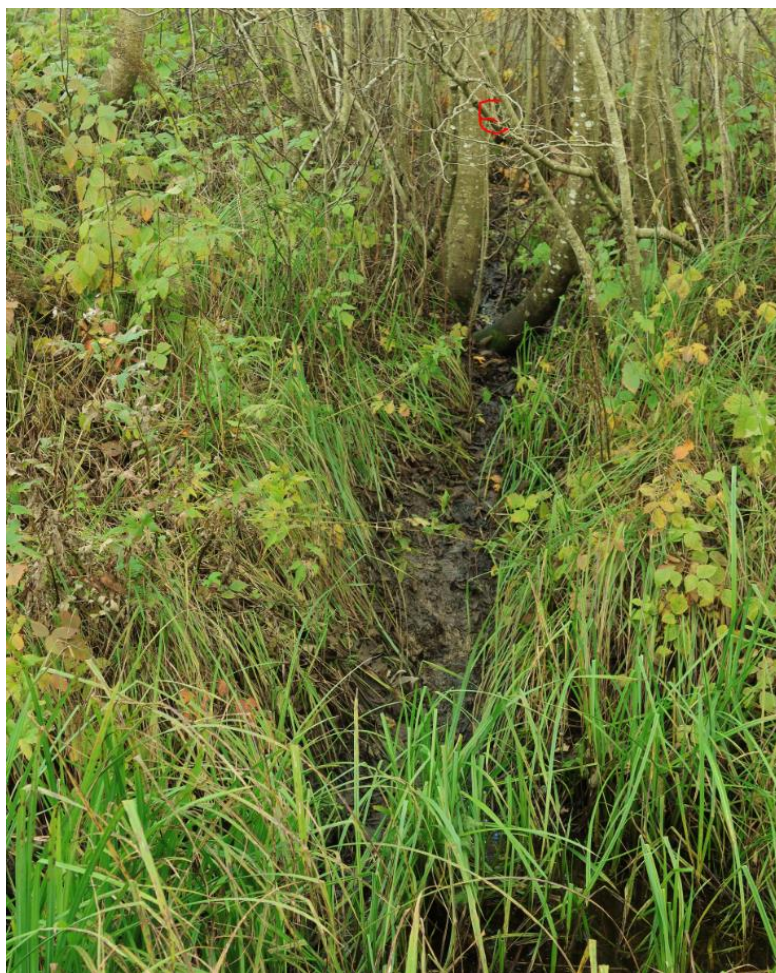
53. Kitsas, kõrgemalt tulev kraavike. Vaatluse ajal oli vaid põhjast niiske, kuid oli näha, et suurema veega on sealt nirsunud:

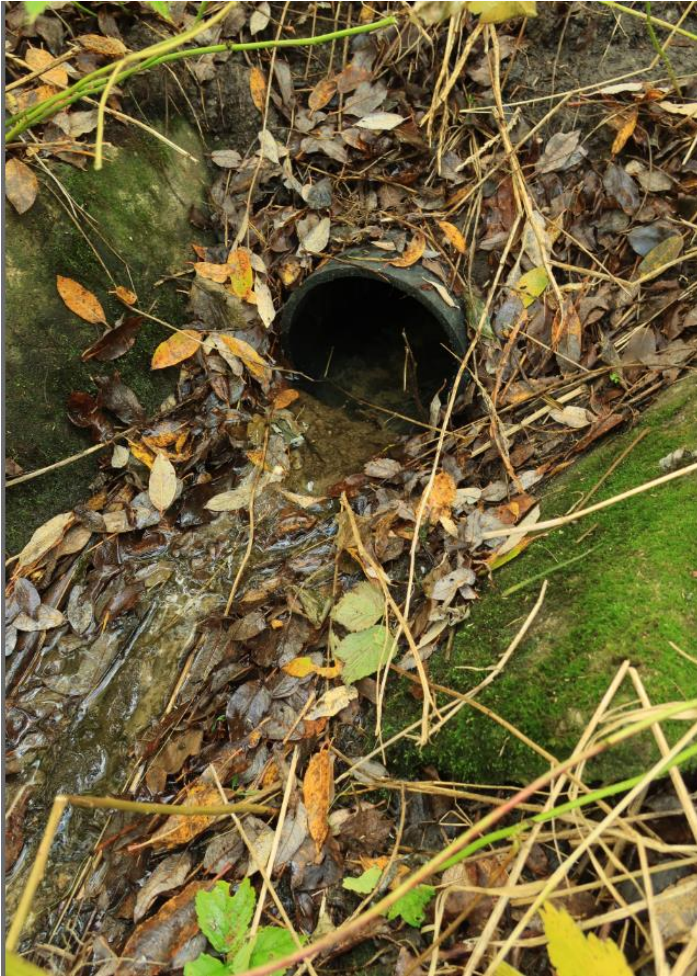
54. Oja veepiirist 2 m kaugusel vasakul kaldal 20 cm läbimõõduga must plasttoru. Toru ees betoonplaatidest renn. Selles oli lehtedest tropp ees ja vesi ei voolanud. Kui selle eest ära võtsin, siis hakkas nirisema. Proovivõtuks on vähevõitu:

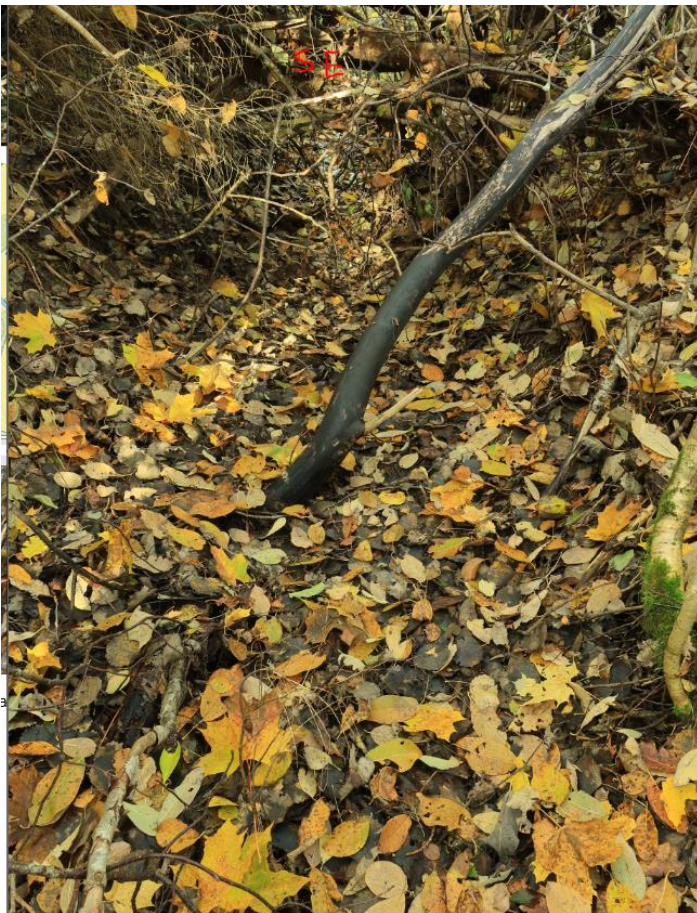
55. Kuiv kraav:

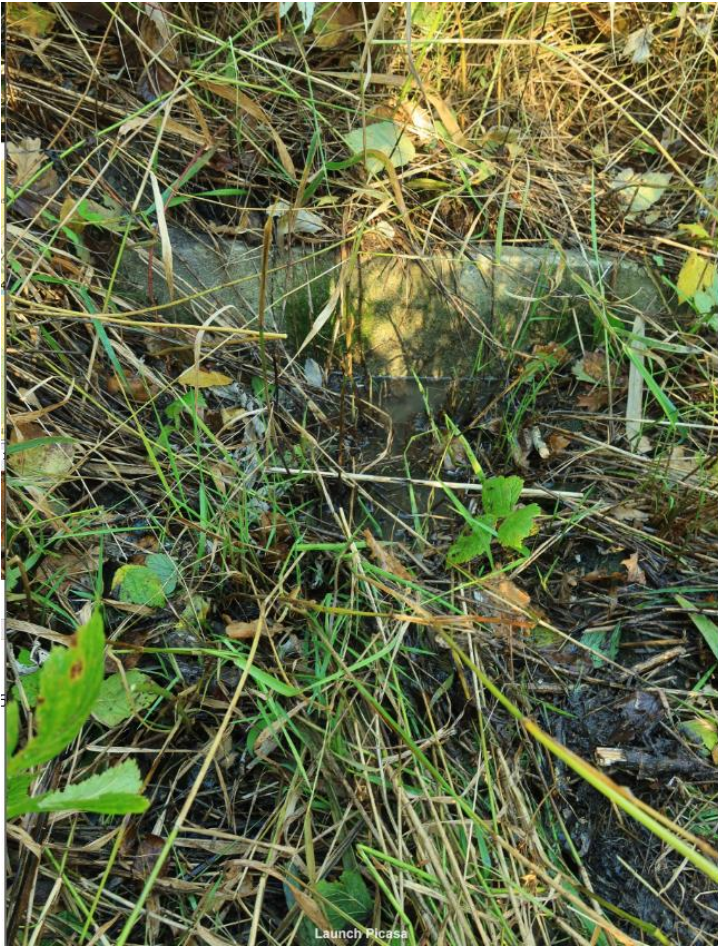
56. Oja paremkaldal veepiirist ca kahe m kaugusel ja ca 40 cm kõrgusel paistab betoonplaat. Selle ees oli loik ja loigu eest pinnasest vall. Üle valli nirises mikroskoopiline kogus vett ojja. Proovivõtuks vähe:

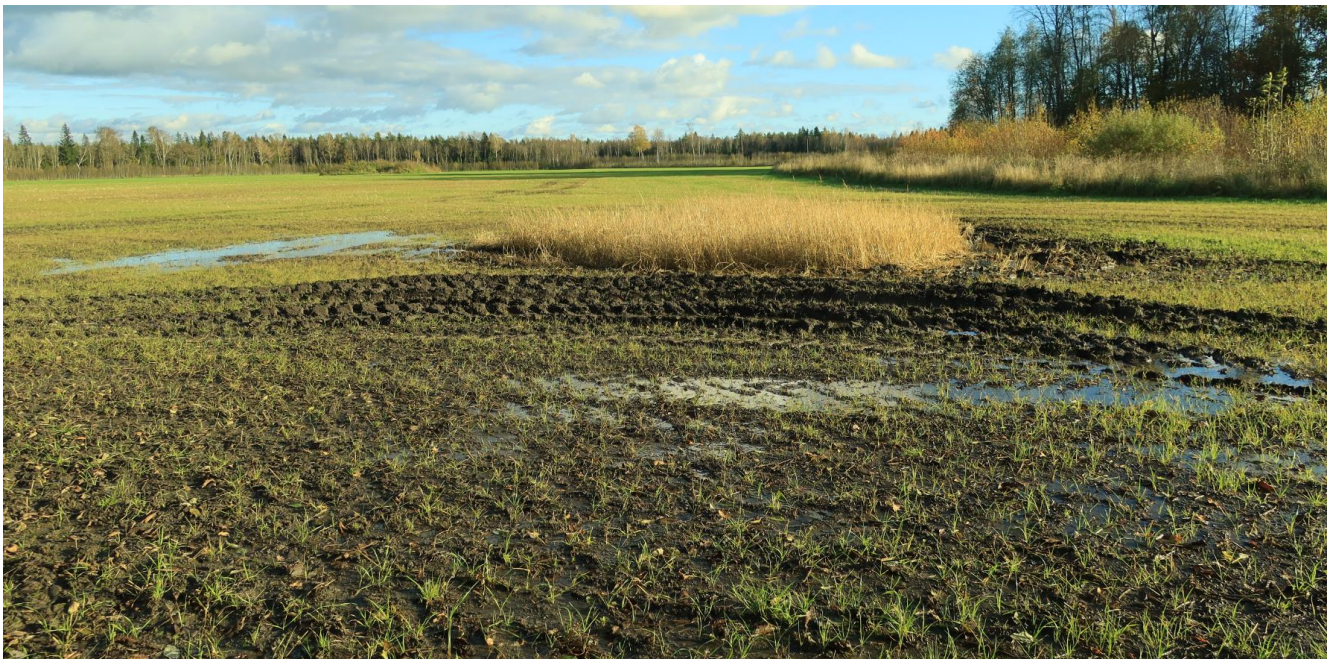
58. Kultuurheinamaa peal oli lomp, kus oli hein kõrge veetaseme tõttu niitmata jäänud. Võimalik on pindmise äravoolu teke ojja:

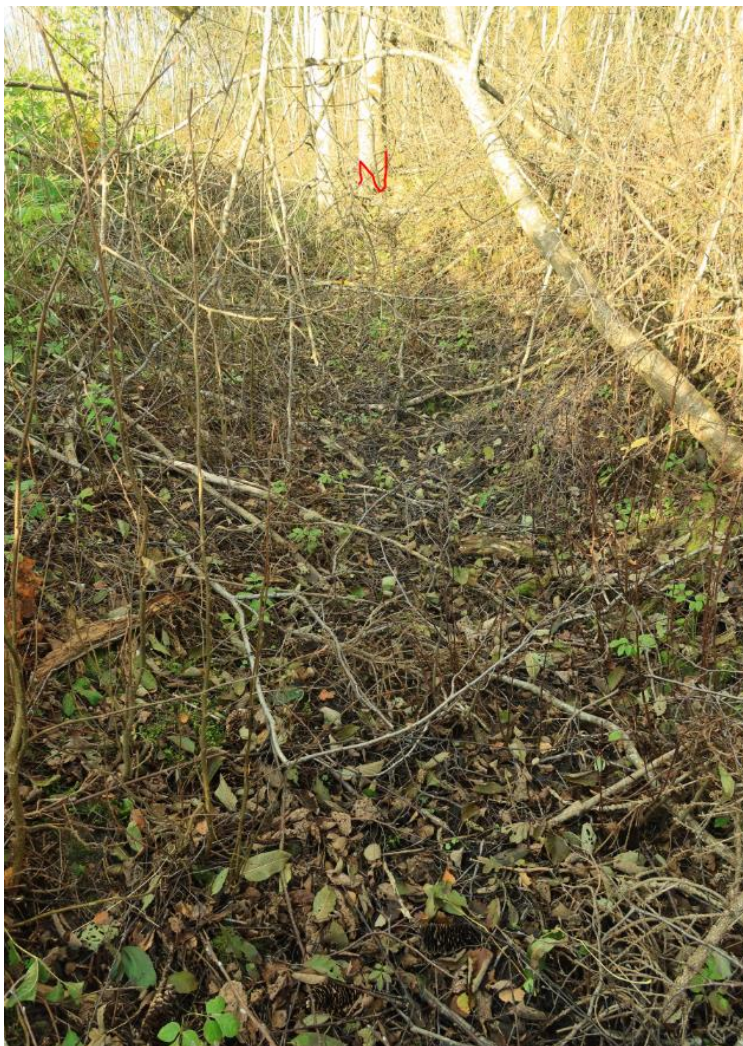
59. Kuiv kraav:

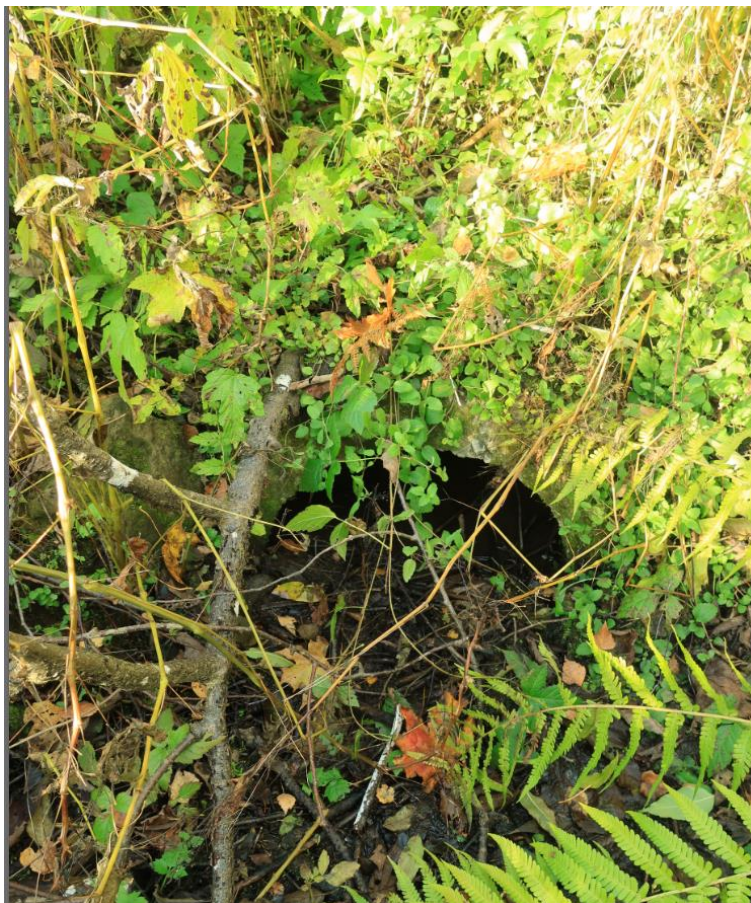
60. Pikk truup (**pole ETAKis**) sellest põhja pool oli vett omajagu, aga truubist läbi ei tulnud:

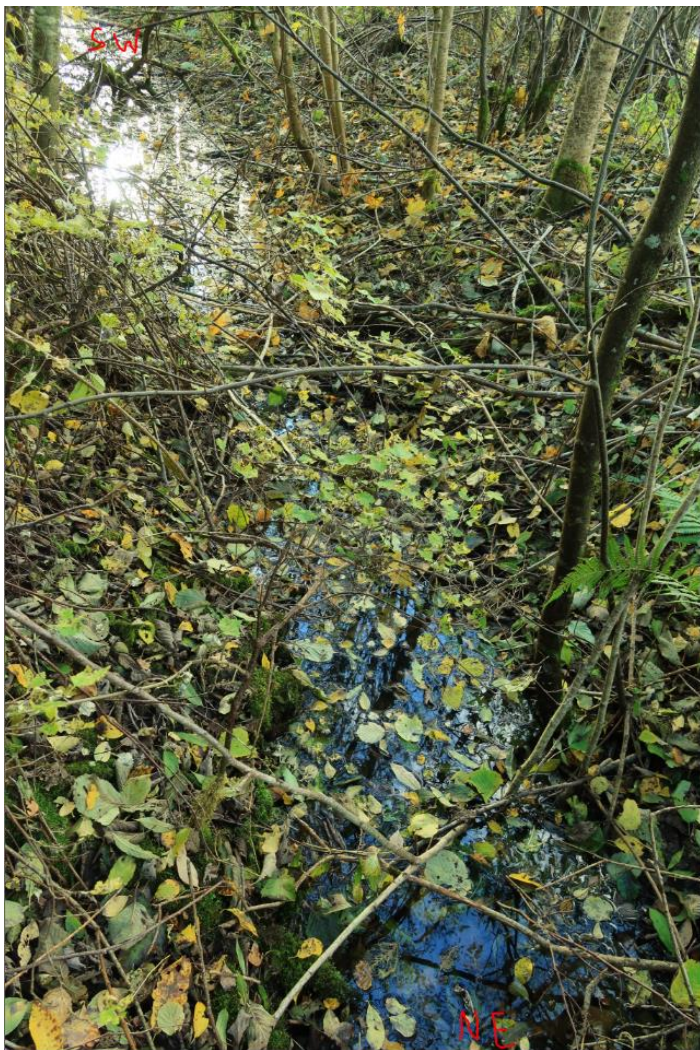
61. Koht, kus kõrgusmudeli põhjal on veelahkme koht, oli seisev vesi. Seega ei saa välistada, et veelahe ka tegelikult siin on:

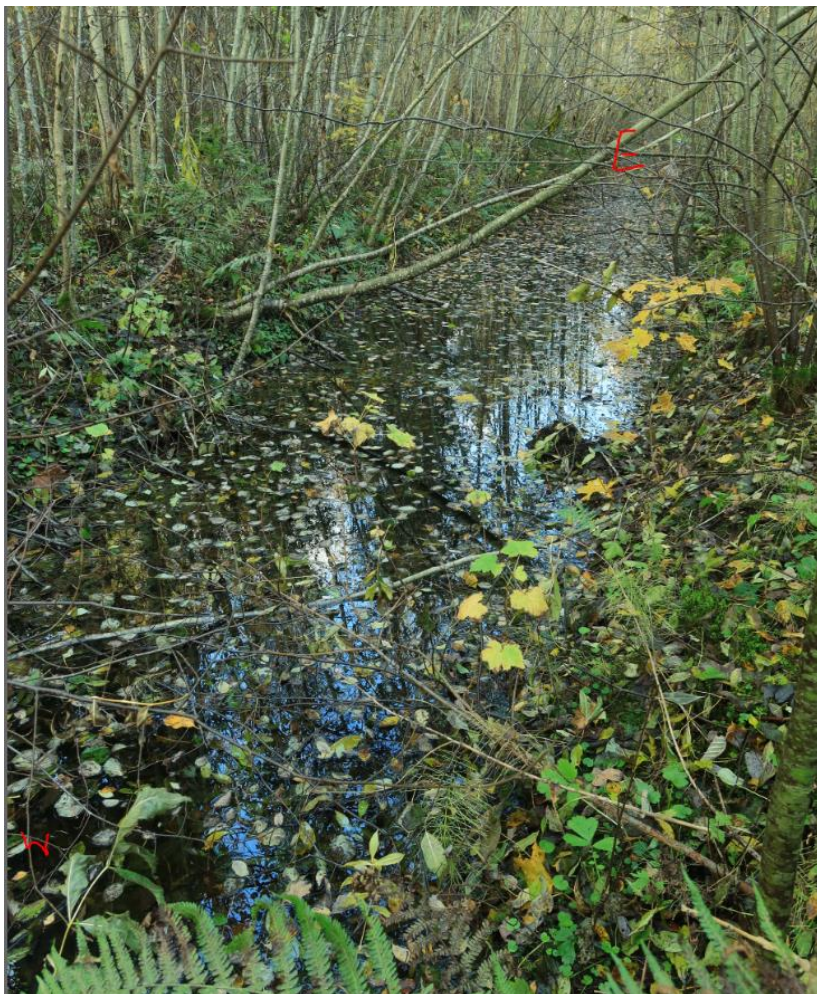
63. Seisvat vett oli ka sillast ida pool:

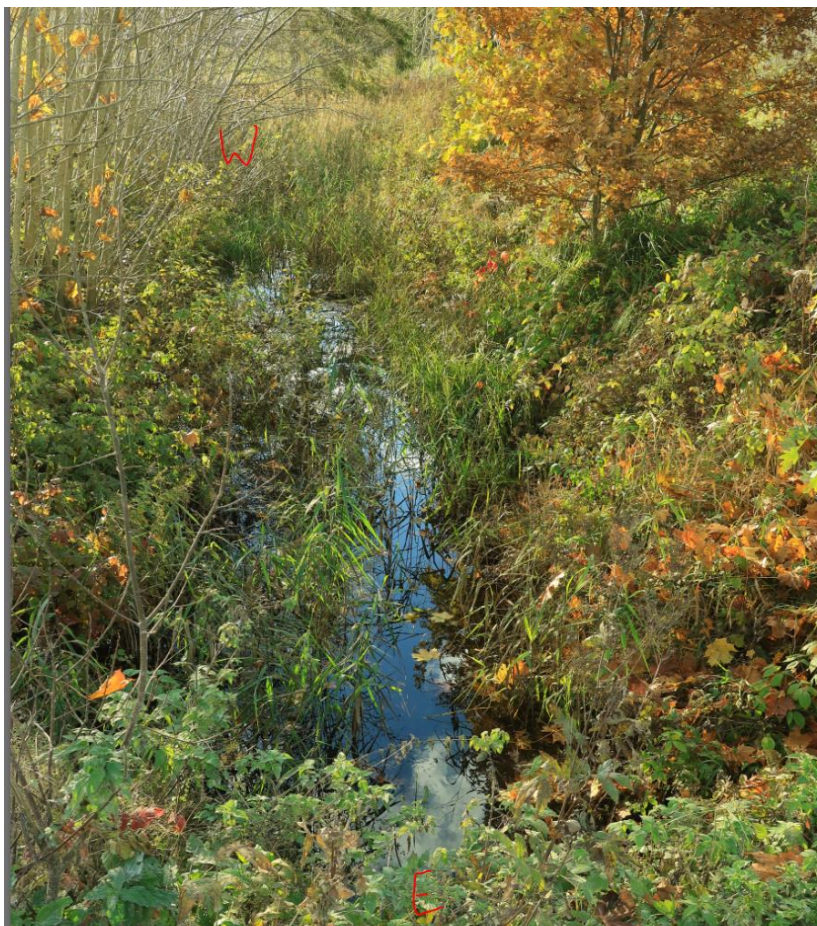
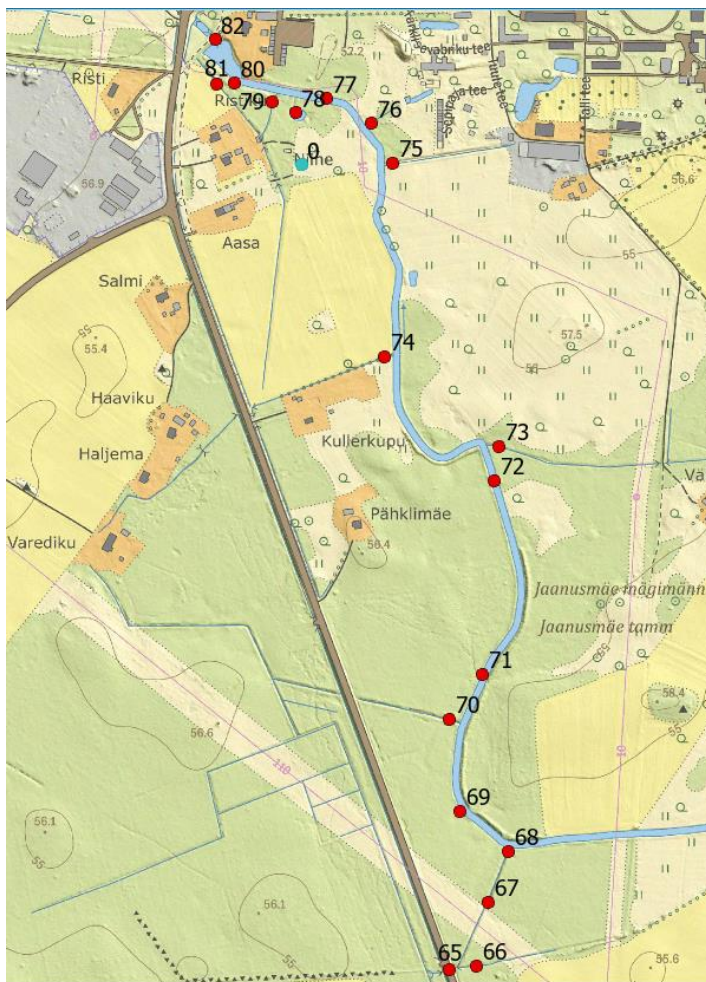
64. Oja oli taimi täis:

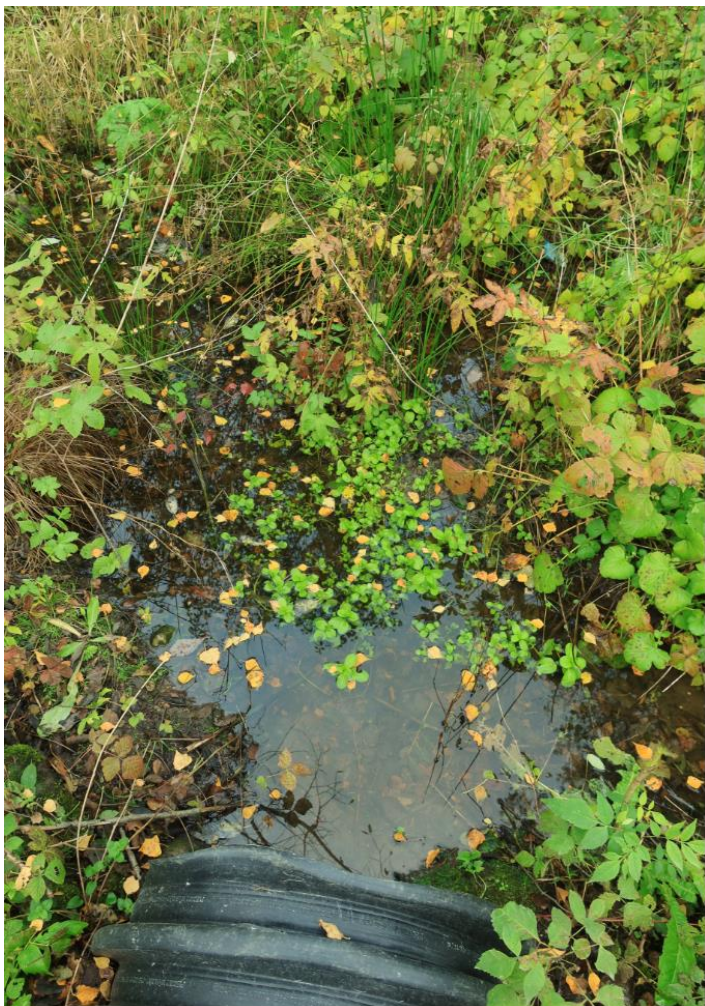
65. Truubi juures oli seisev vesi:
