## Raikküla oja (VEE1110700) ning Põlma (VEE1110701) ja Loigu kraavide (VEE1110702) valglate vaatlus II

Vaatluse aeg 19.10.25, 26.10.25 ja 30.10.25. Vaatleja Marko Vainu

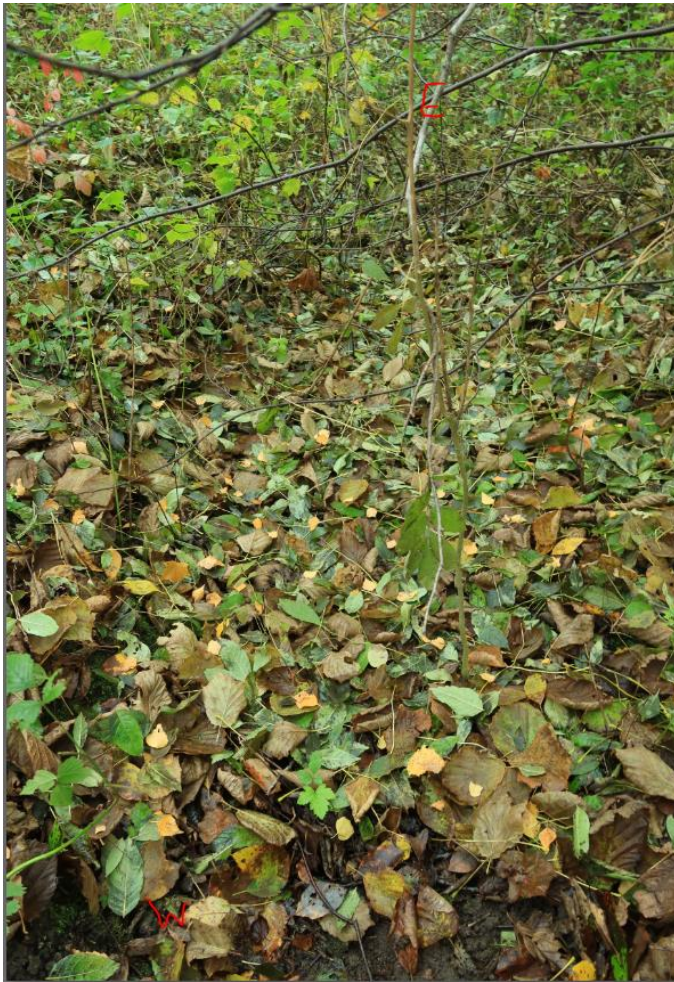
66. Kuiv, lehtedega vagu. Olulist põhjust ETAKis kraavina kaardistada ei tundunud olevat:

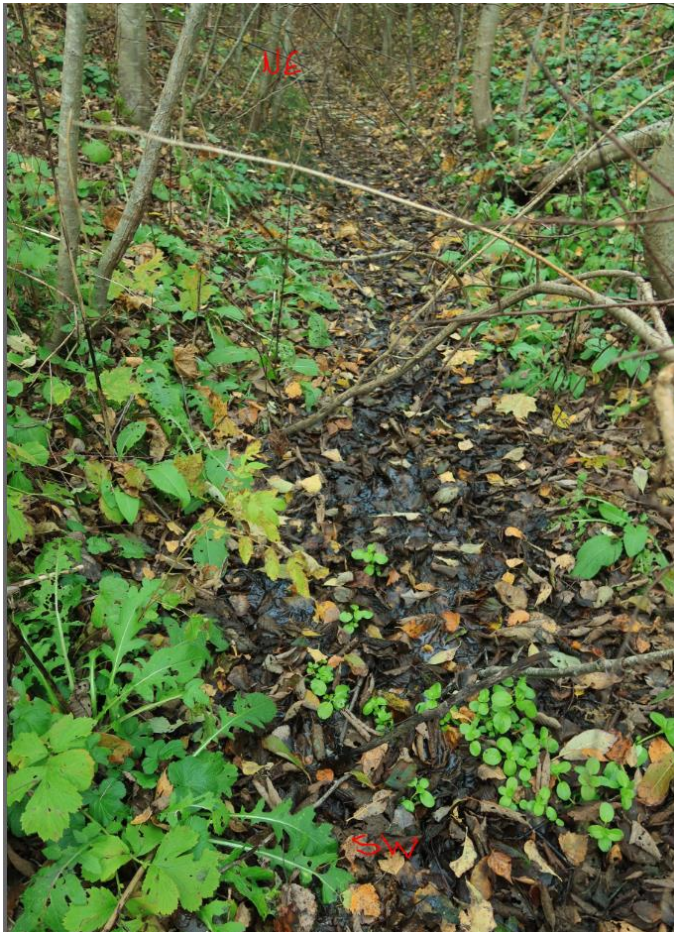
67. Vahepeal oli kraav üsna kuiv. Elektriliini koridori põhjaservas on kraavi põhi veidi kõrgem. Seepärast jääb edelapoolne vesi lomp. Siit kirde pool oli kraavis jälle seisev vesi:

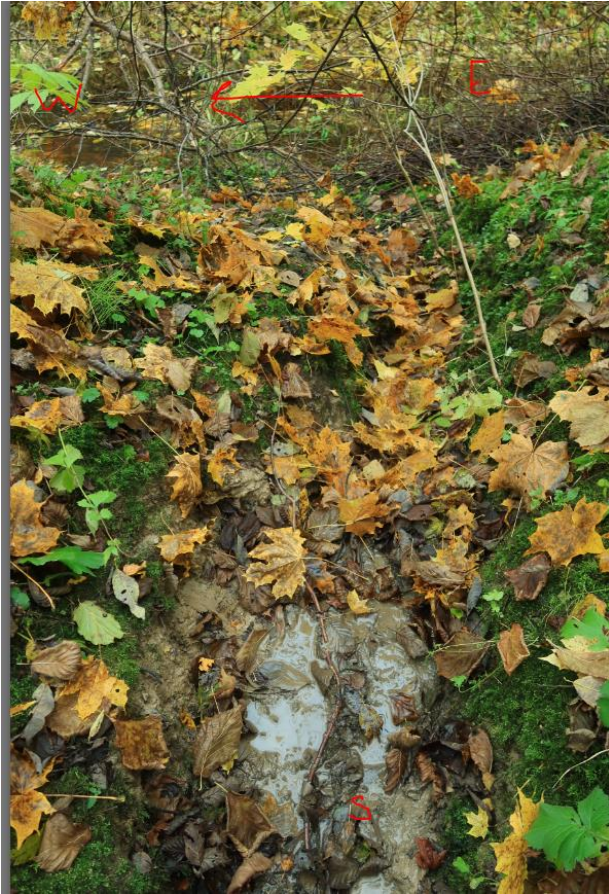
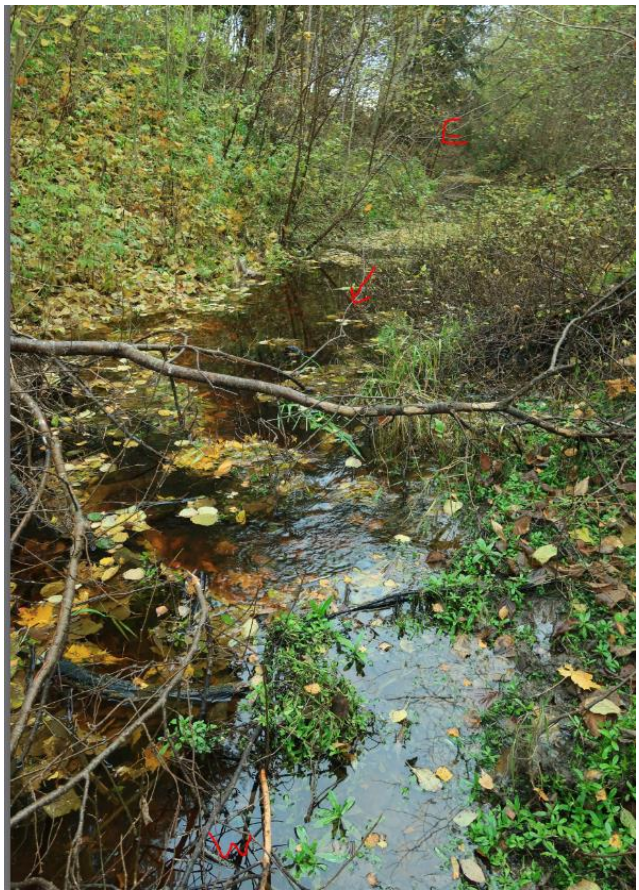
68. Kraavi suudmes nirises veidi vett. Ojas voolas vett üsna ohtralt:

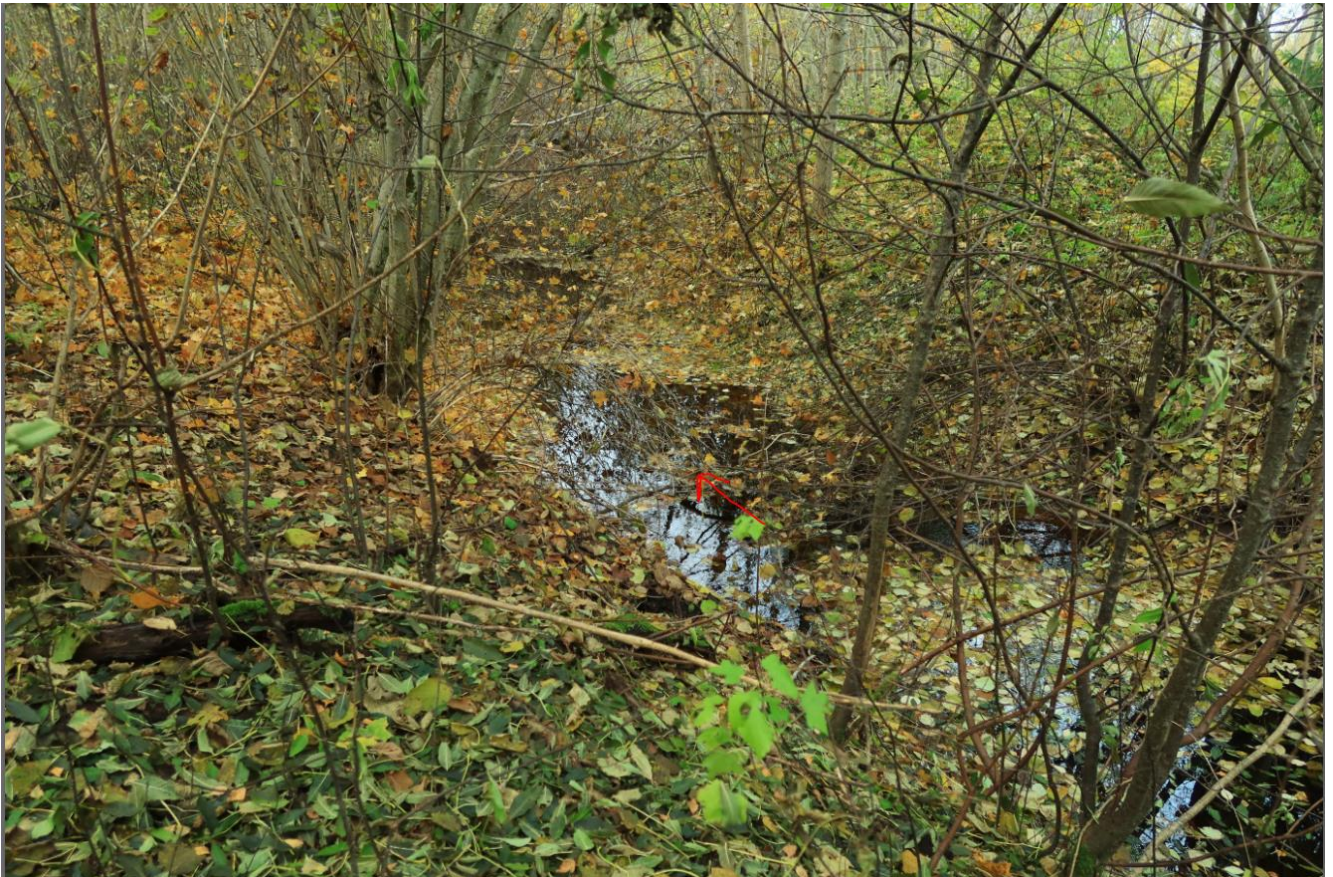
69. Oja org on võimas, aga kaevatud. Vallid on näha nii kõrgusvarjutusel kui looduses. Valli kõrgus vasakkaldal oli ca kaks meetrit:

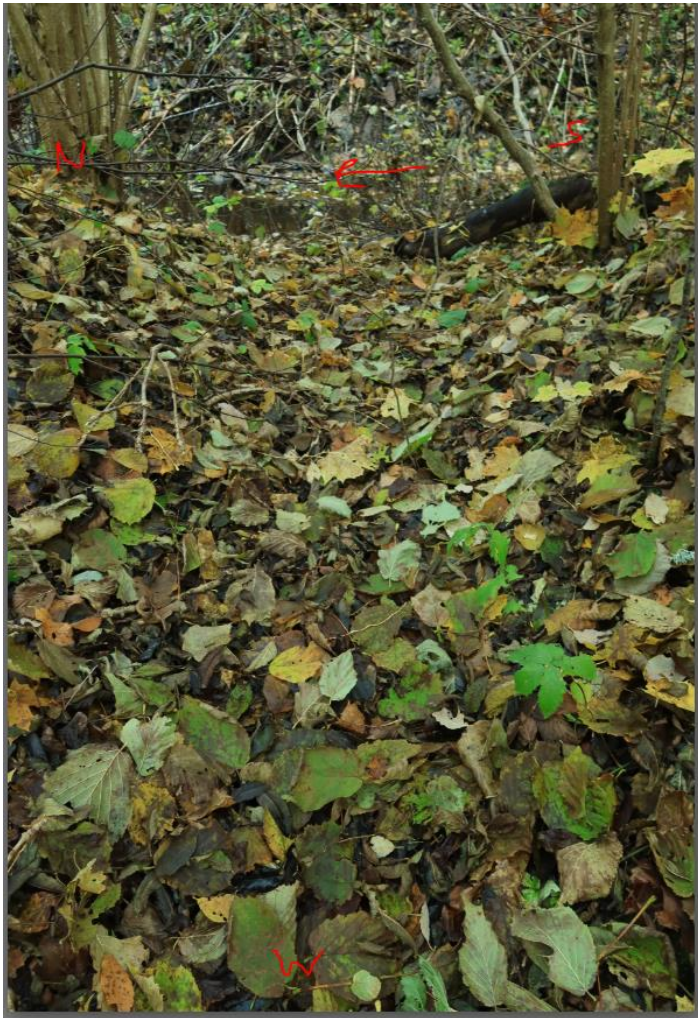
70. Kuiv vagu:

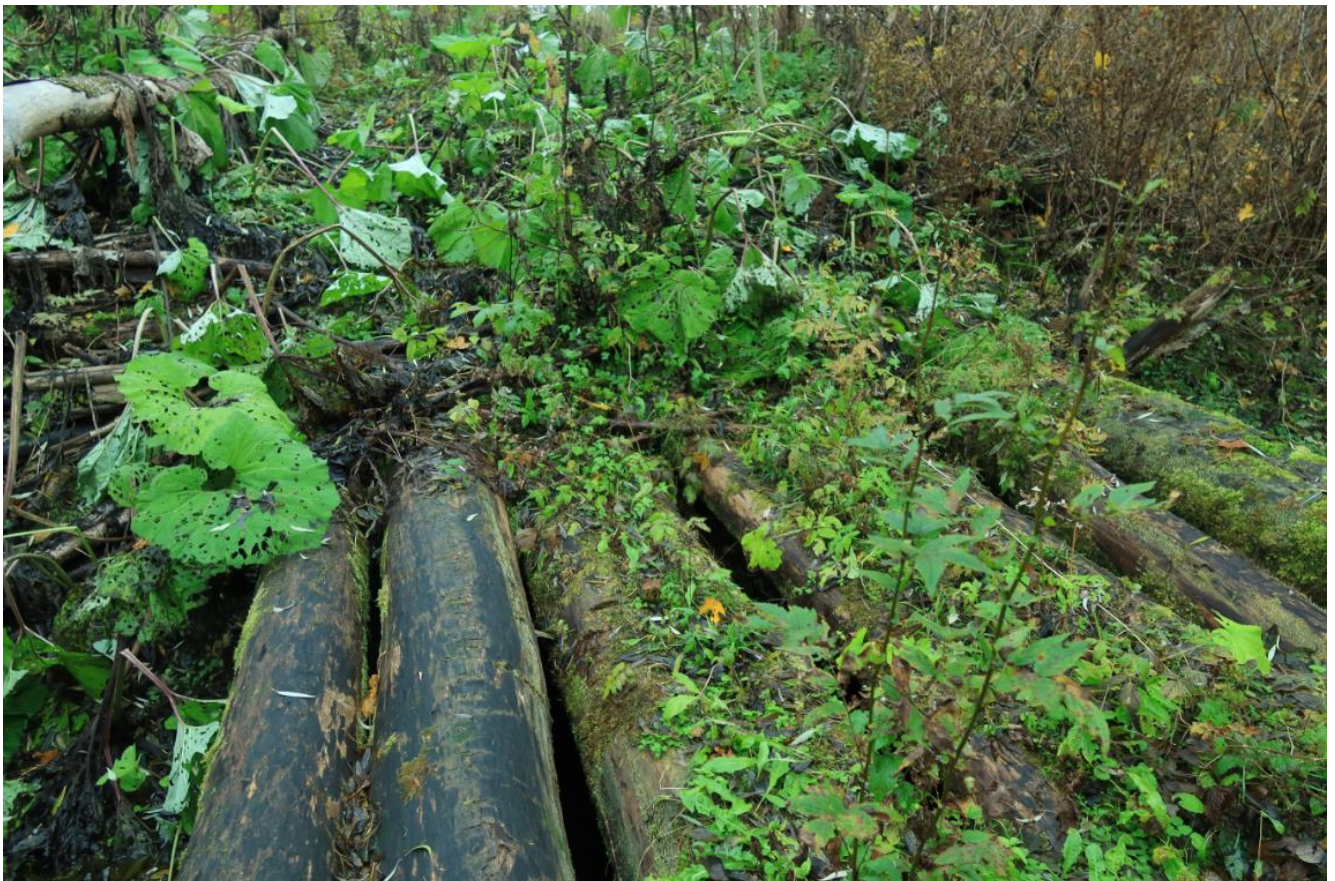
71. Seitsmest jämedast, aga libedast palgist sild üle oja. Võiks olla ETAKis kaardistatud:

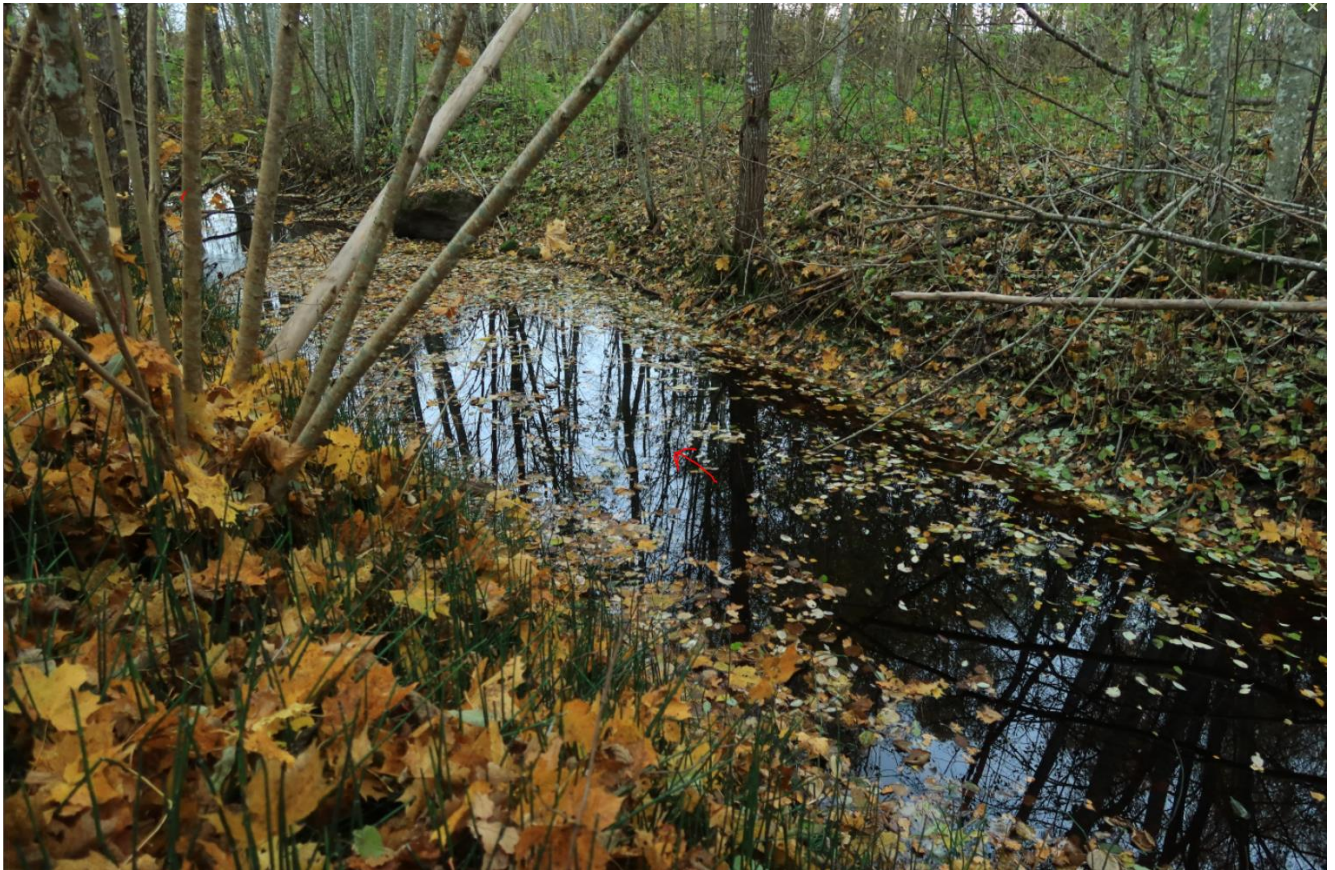
72. Oja oli lai ja vett oli palju, aga vool oli aeglane:

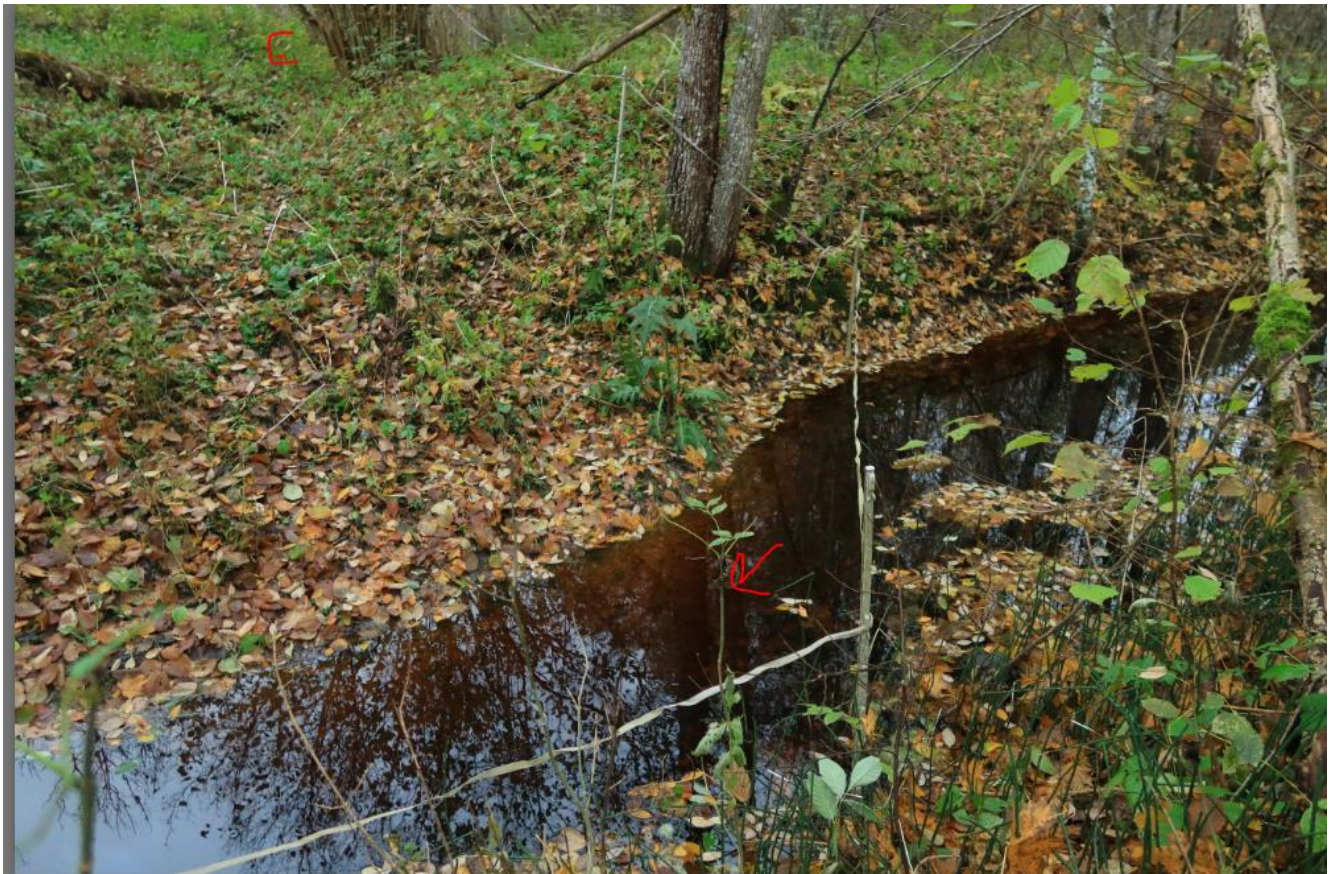
73. Nõlva peal on ilmselt miski madal, kuiv vagu. Aga korralikku suubumiskohta pole. Kui kraavis vesi kunagi voolab, siis põhimõtteliselt „üle ääre“ ojja. Vaatluse ajal oli täiesti kuiv, rohi kasvas sees ja lehed olid põhjas:

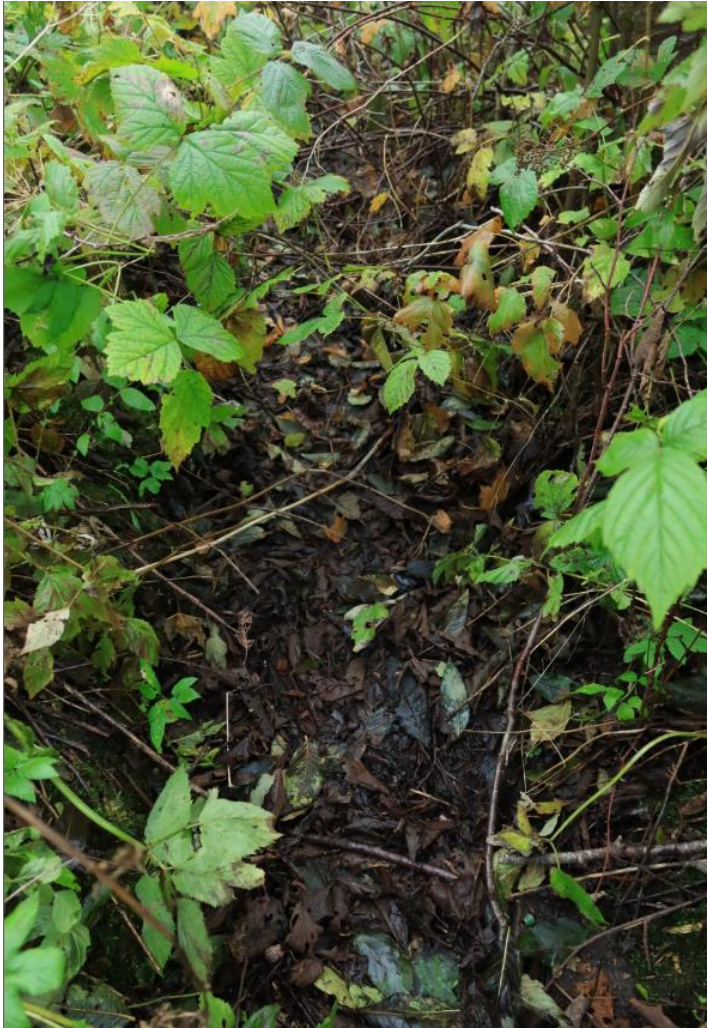
74. Kuiv kraav:

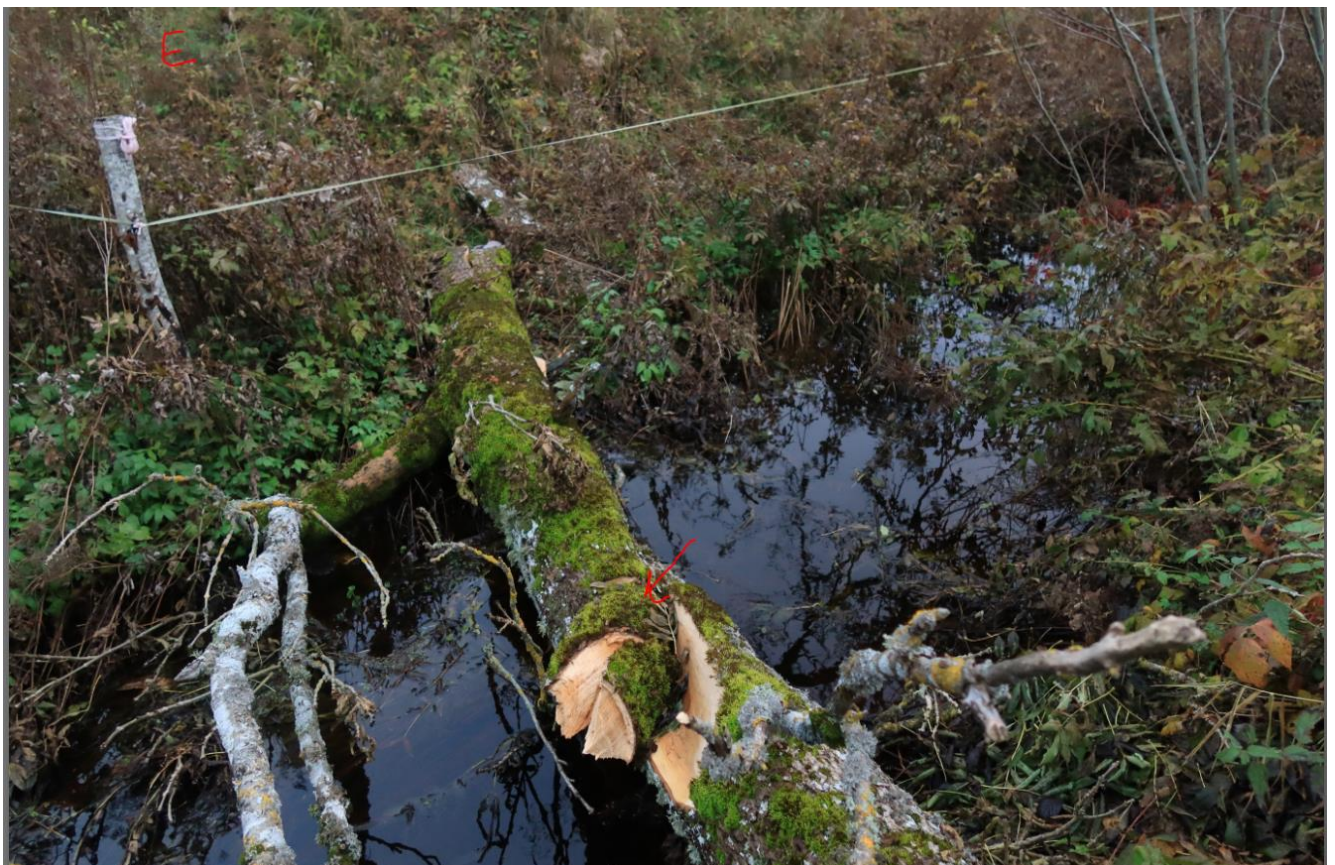
75. Idast tuleva kraavi põhi on kaks meetrit oja veetasemest kõrgemal. Ilmselt ei tulnud sealt ka vaatluse ajal vett, kuigi kraav oli angervaksa nii tihedalt täis, et teiselt kaldalt ei näinud hästi:

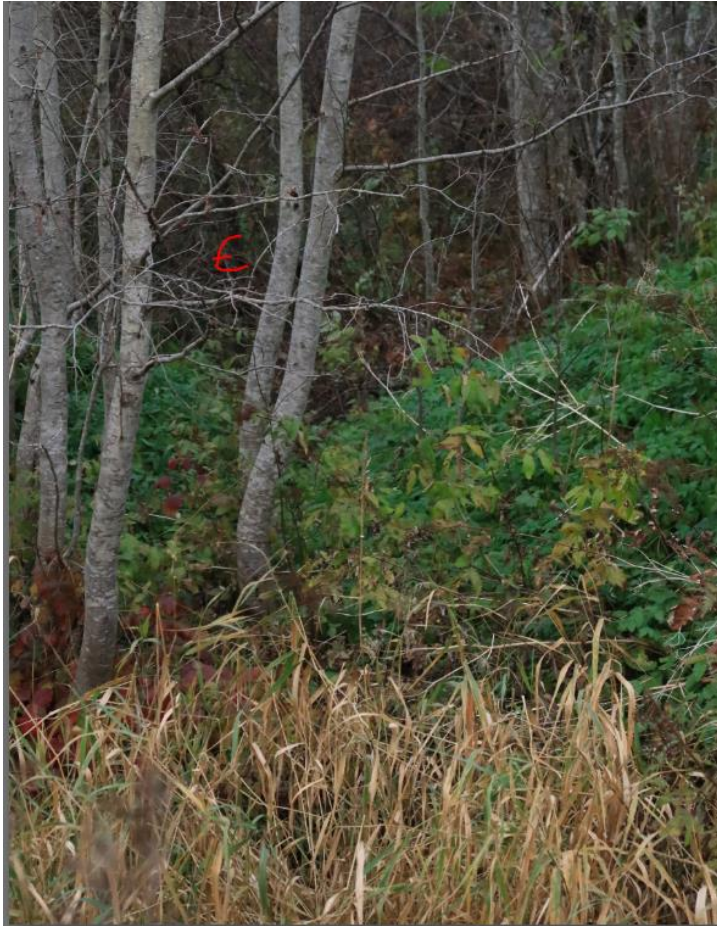
76. Pigem kuiv kraav. Enne suubumist kasvavad lepad sees:

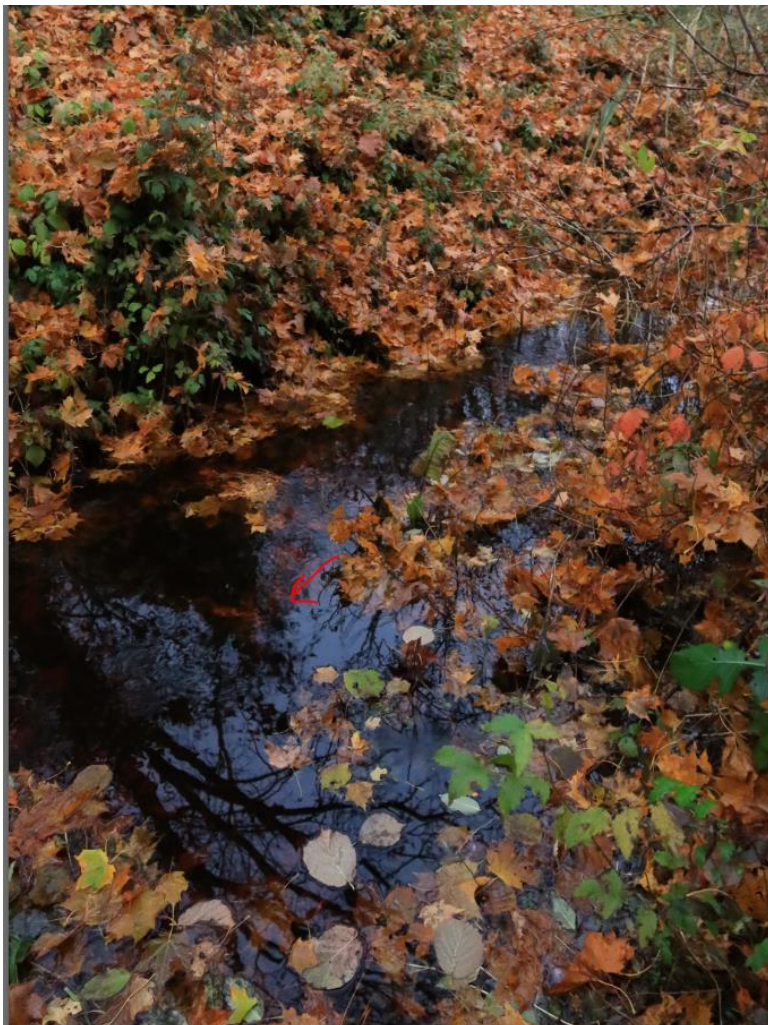
77. Tume vesi voolas aeglaselt. SEC 653  $\mu\text{S}/\text{cm}$ .

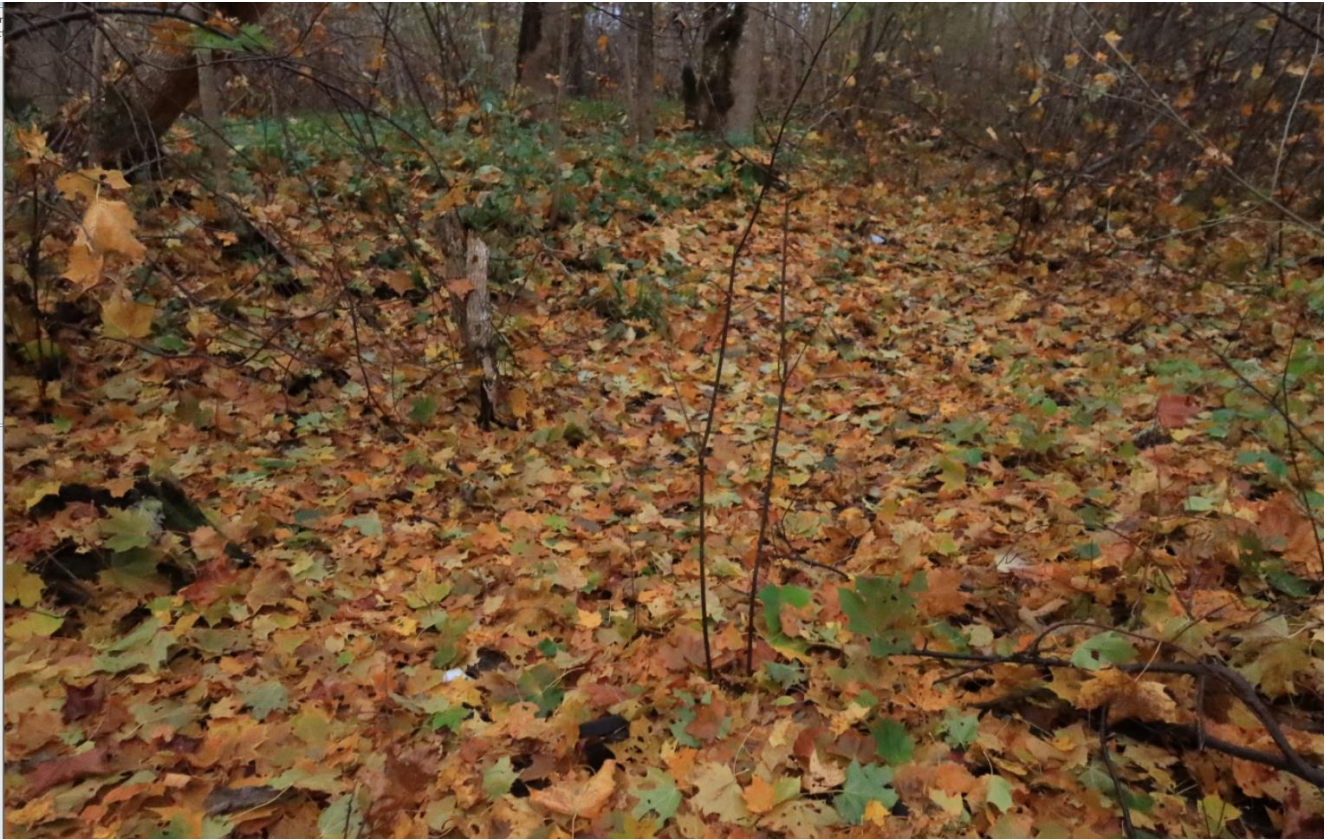
78. ETAKisse kaardistatud veesilm oli kuiv. Keskkel oli 1 cm vett lehtede all, aga muidu oli kuiv. Võib-olla kevadeti koguneb vesi sisse. Väljavoolunõva on nõol iseenesest olemas:

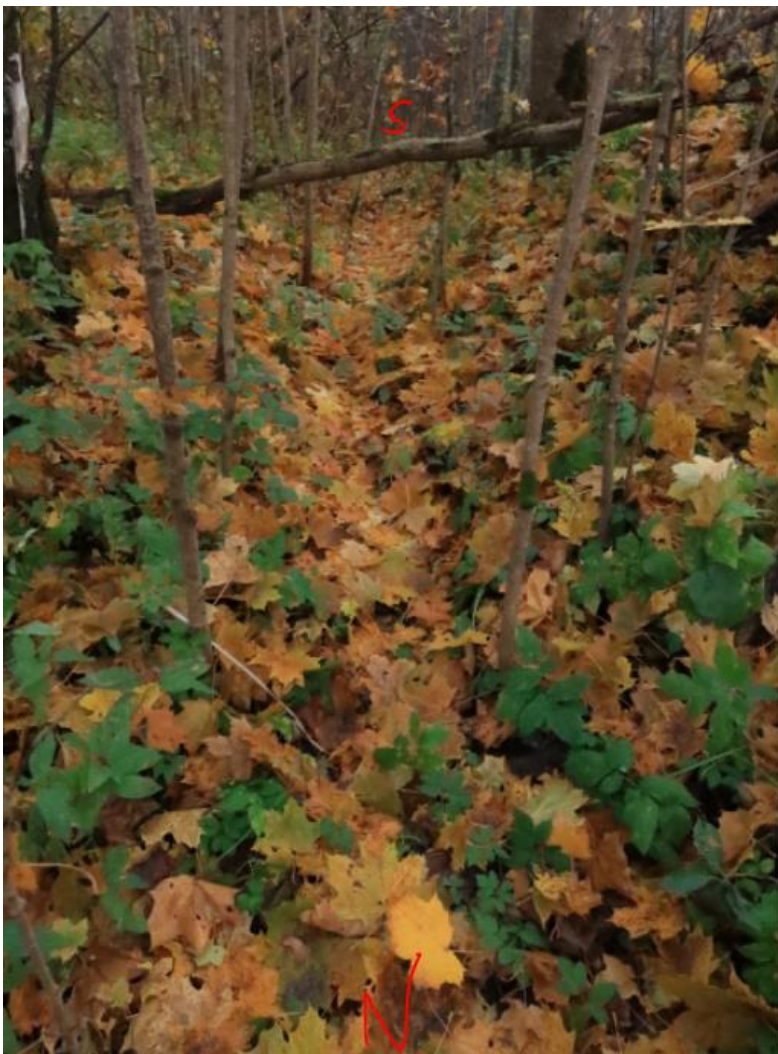
79. Madal, kitsas ja kuiv vagu. Lõuna pool on natuke kraavilikum, aga oja n.ö. lammi peal polnud üldse sängi:

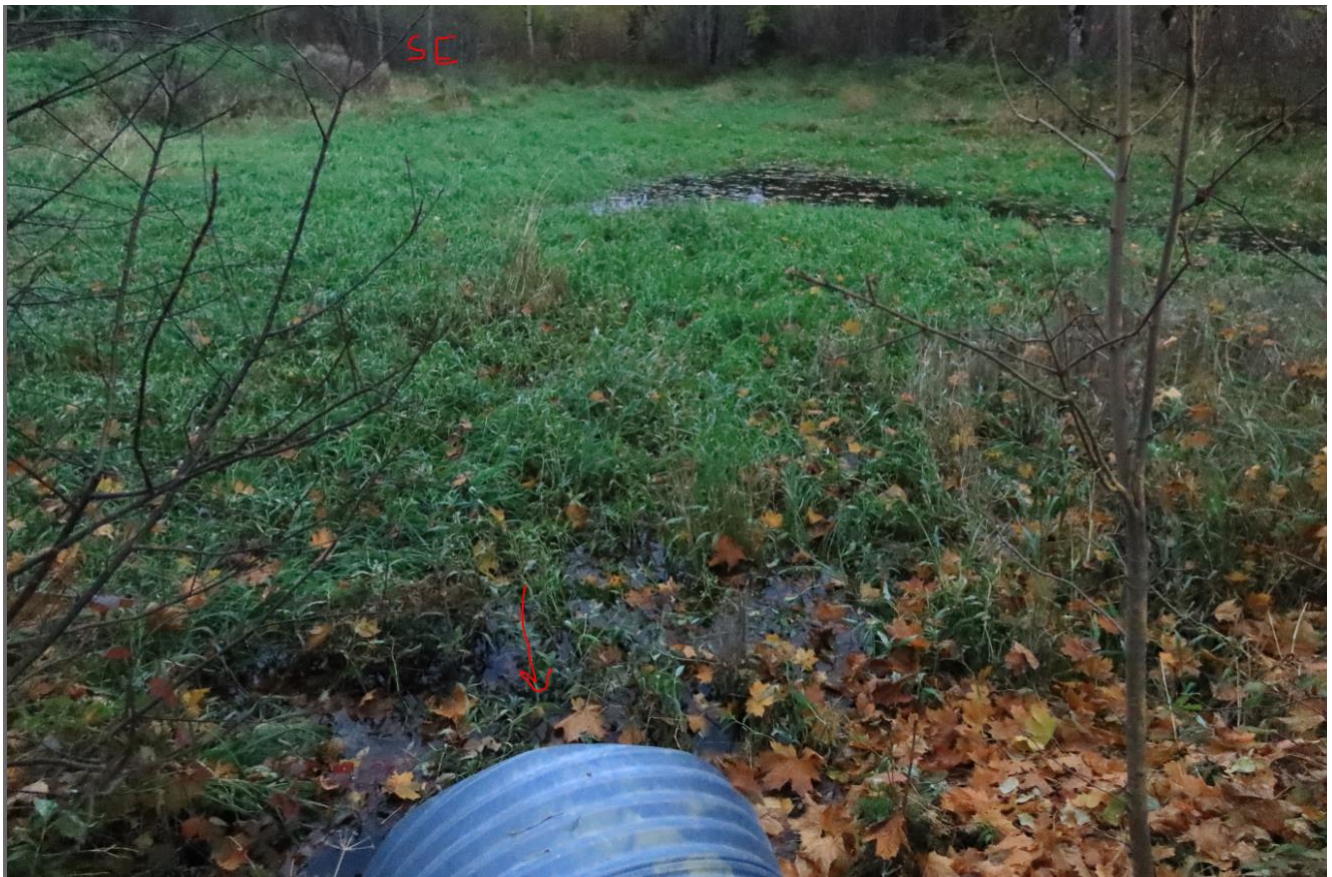
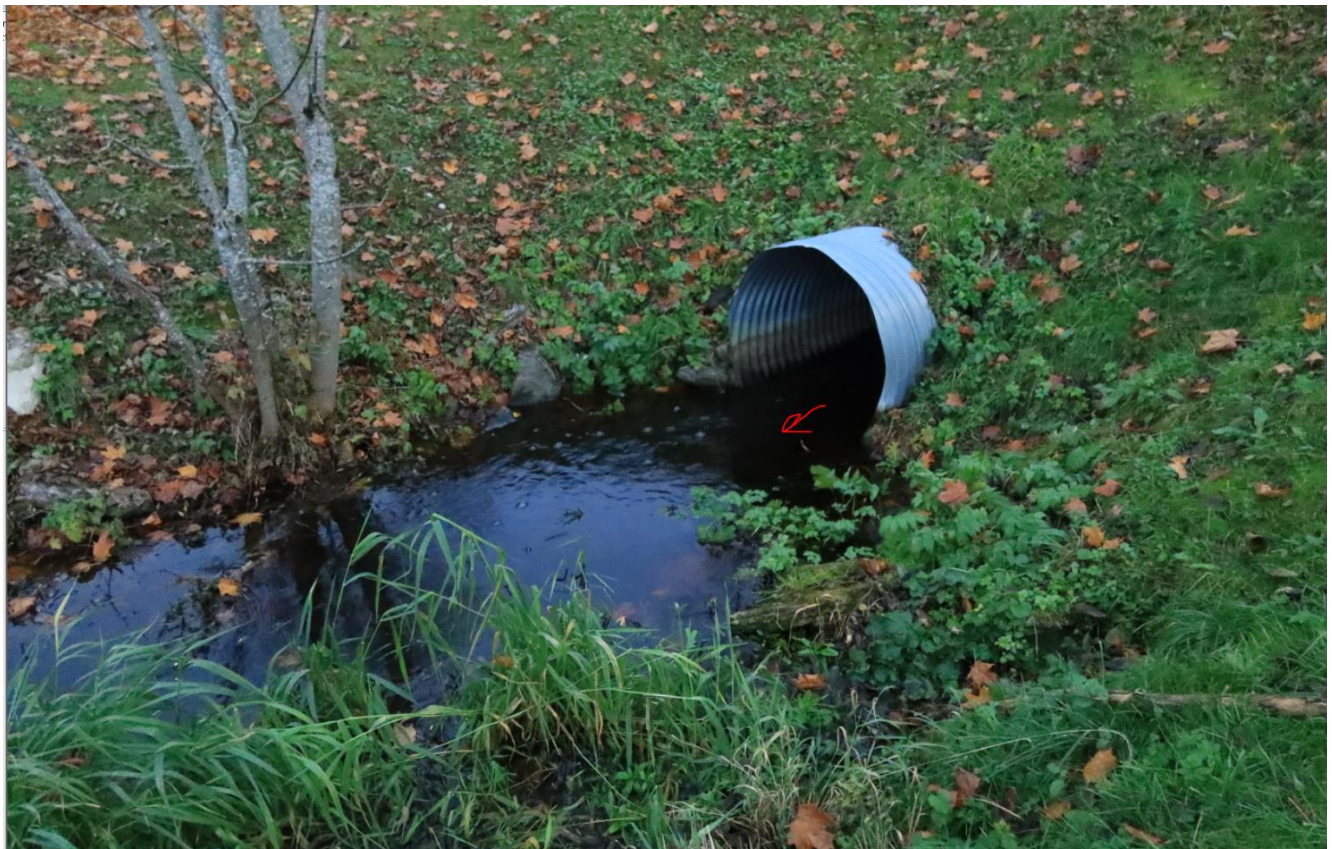
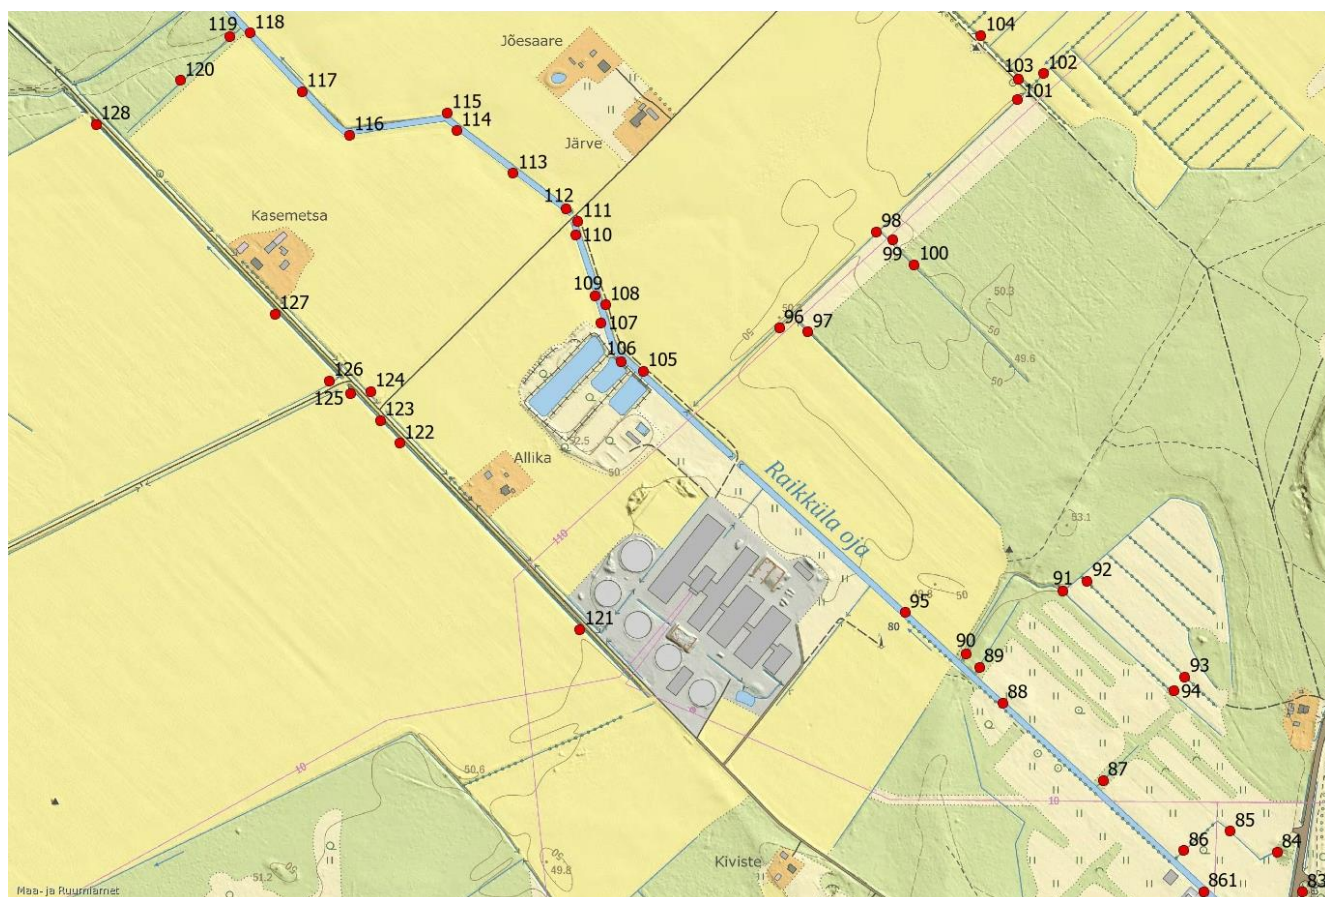
80. Kahtlane laiend kunagise paisjärve lõunasopis. Oli üleni vee all. Madalama veetasemega tuleks tulla vaatama ega pole allikas.
81. Ojaga paralleelselt kulgev kraav oli täiesti kuiv.
82. Ojal paisu pole, aga ilmselt kunagi on olnud. Vesi voolas vabalt truupi. SEC 640  $\mu\text{S}/\text{cm}$ :

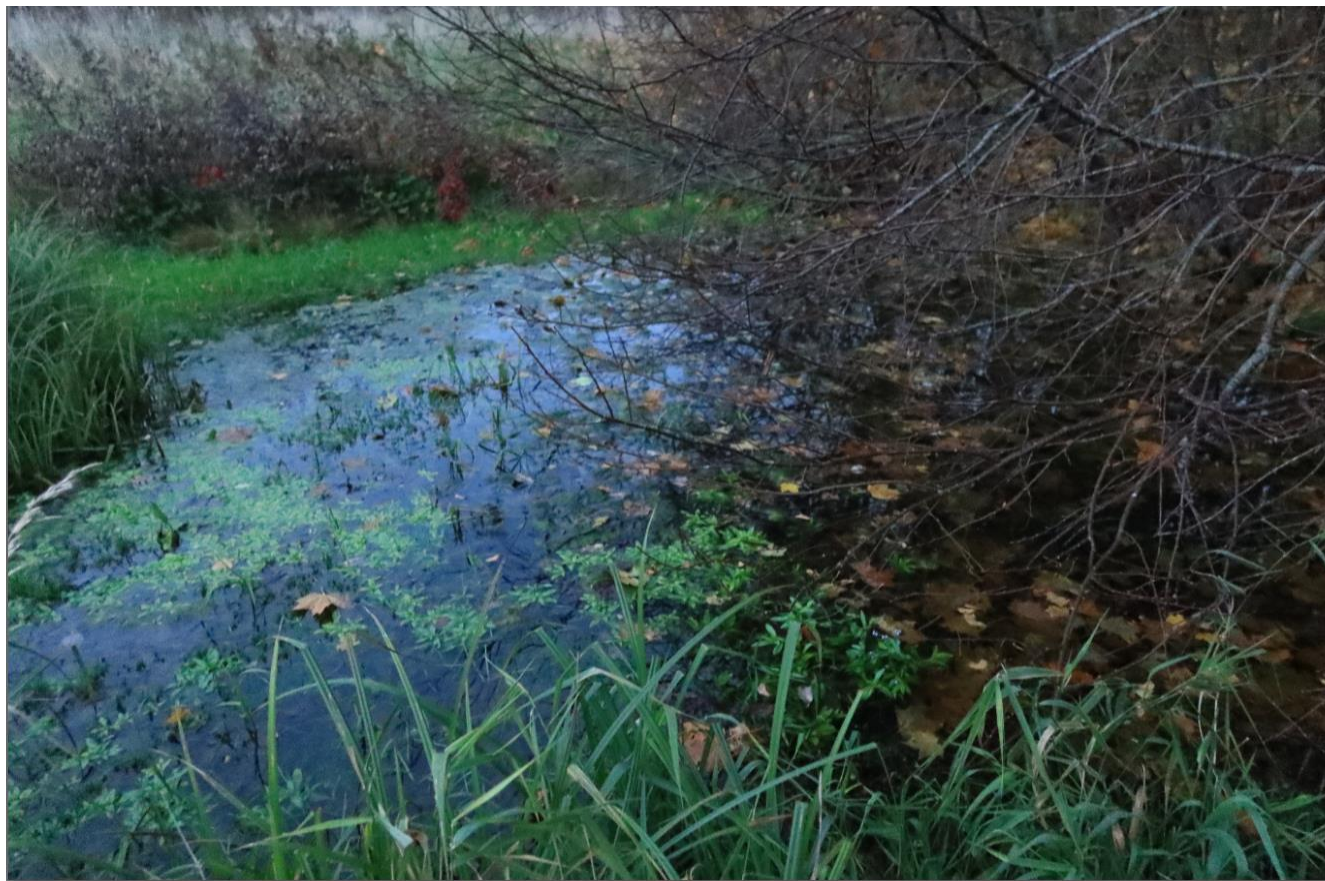
84. Raikküla Silmaallikas (<https://allikad.info/springs/EE03722/>). Künka jalamil oli järvikus vaba vett. Edela pool oli järvik taimi täis ning taimi täis oli ka väljavoolukraav:

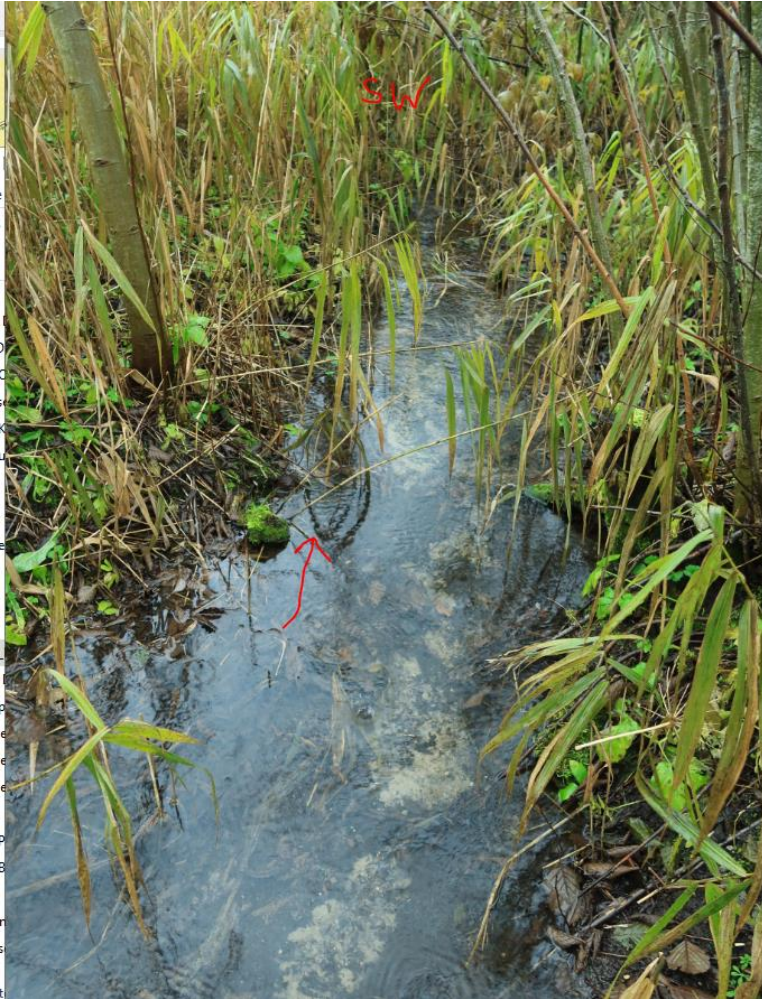
86. Vett voolas allikakraavis mitu l/s. See oli esimene asjalikum pinnavee sissevoolukoht ojja pärast Põlma kraavi ja sellest põhja pool olevat soost tulevat niret. SEC oli  $760 \mu\text{S}/\text{cm}$ , temp  $9,4^{\circ}\text{C}$ :

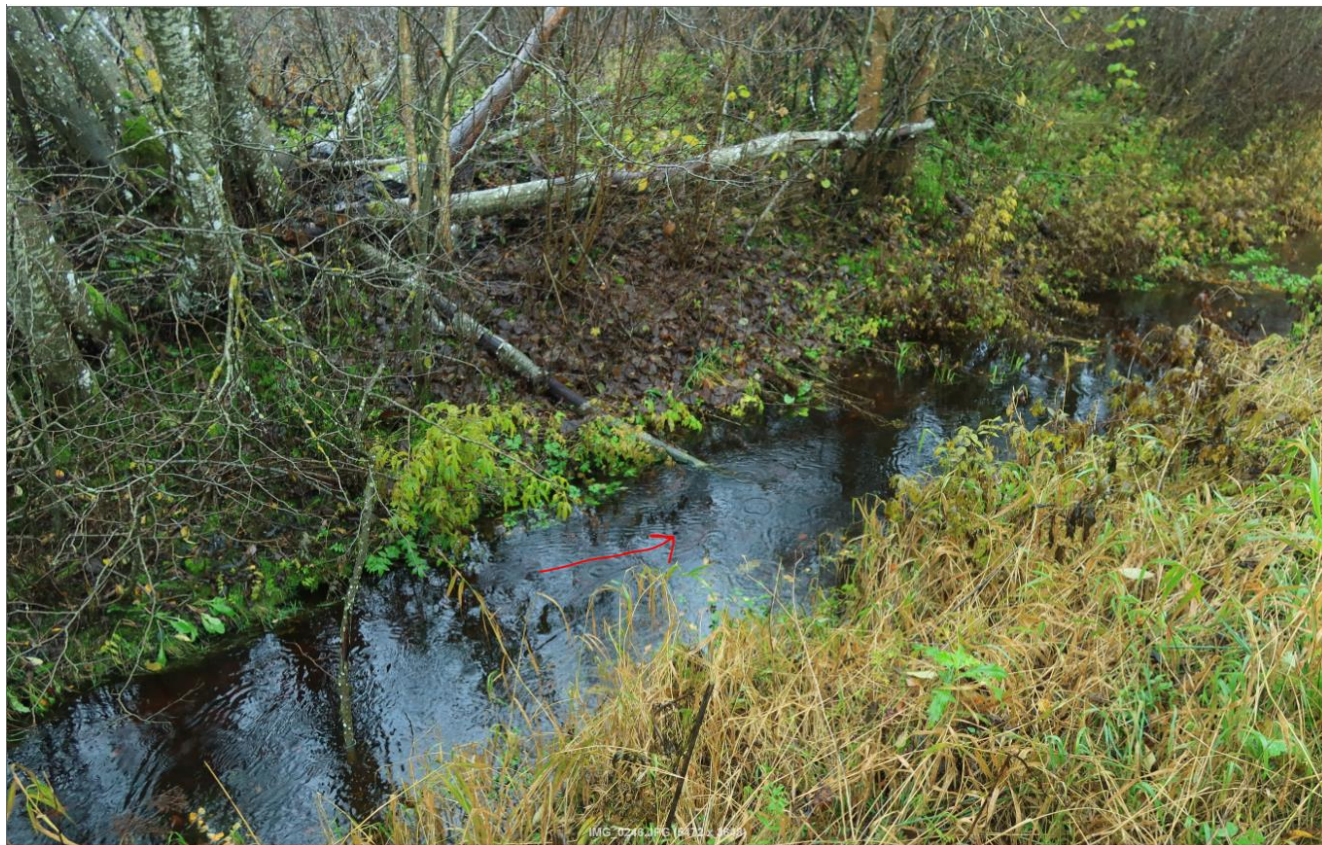
88. Vesi ojas oli pruunikas. Voolas kiiresti. Polnud heina täis:

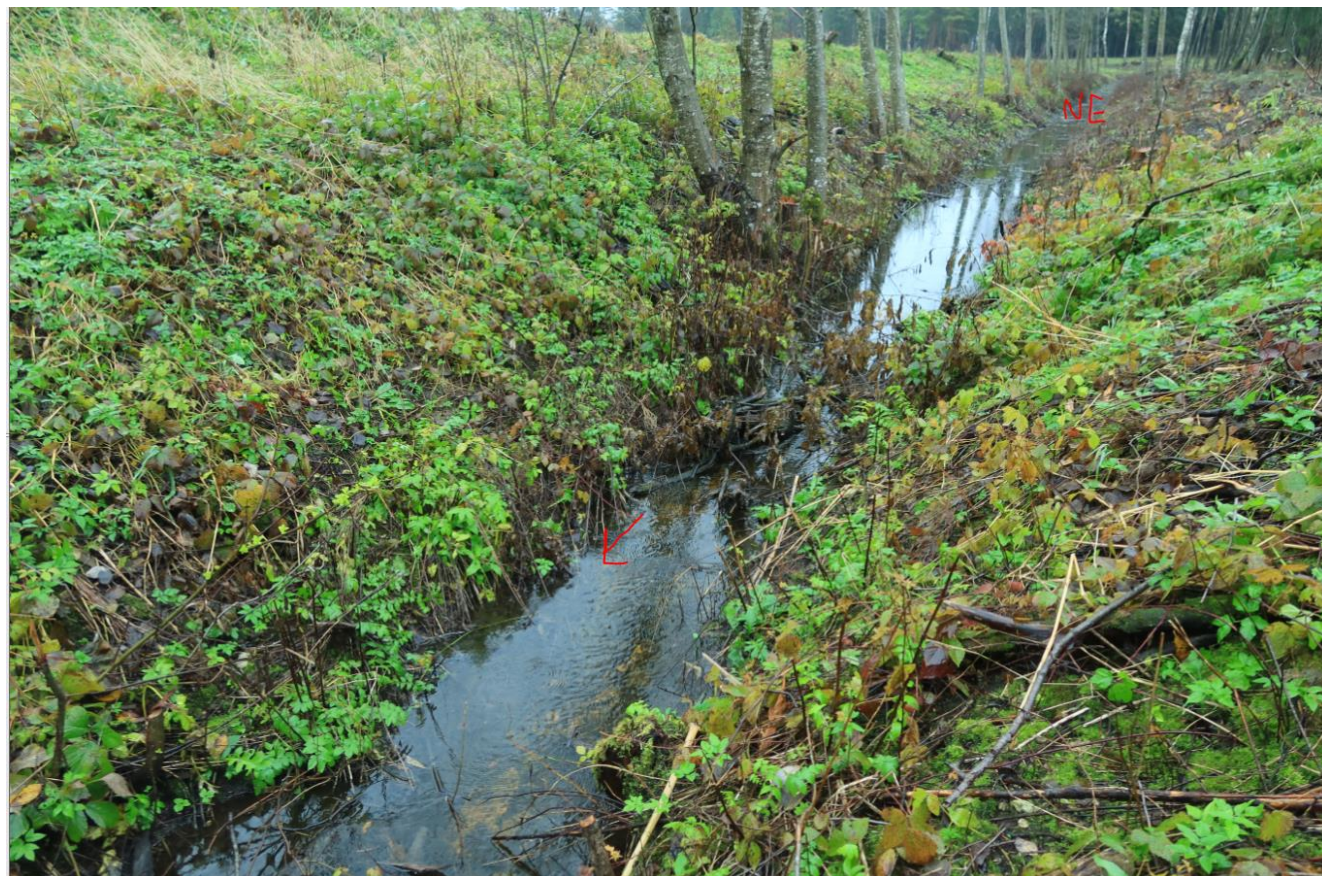
90. Kirdest voolas ohtralt selget, kerge kollaka varjundiga vett. SEC 740  $\mu\text{S}/\text{cm}$ :

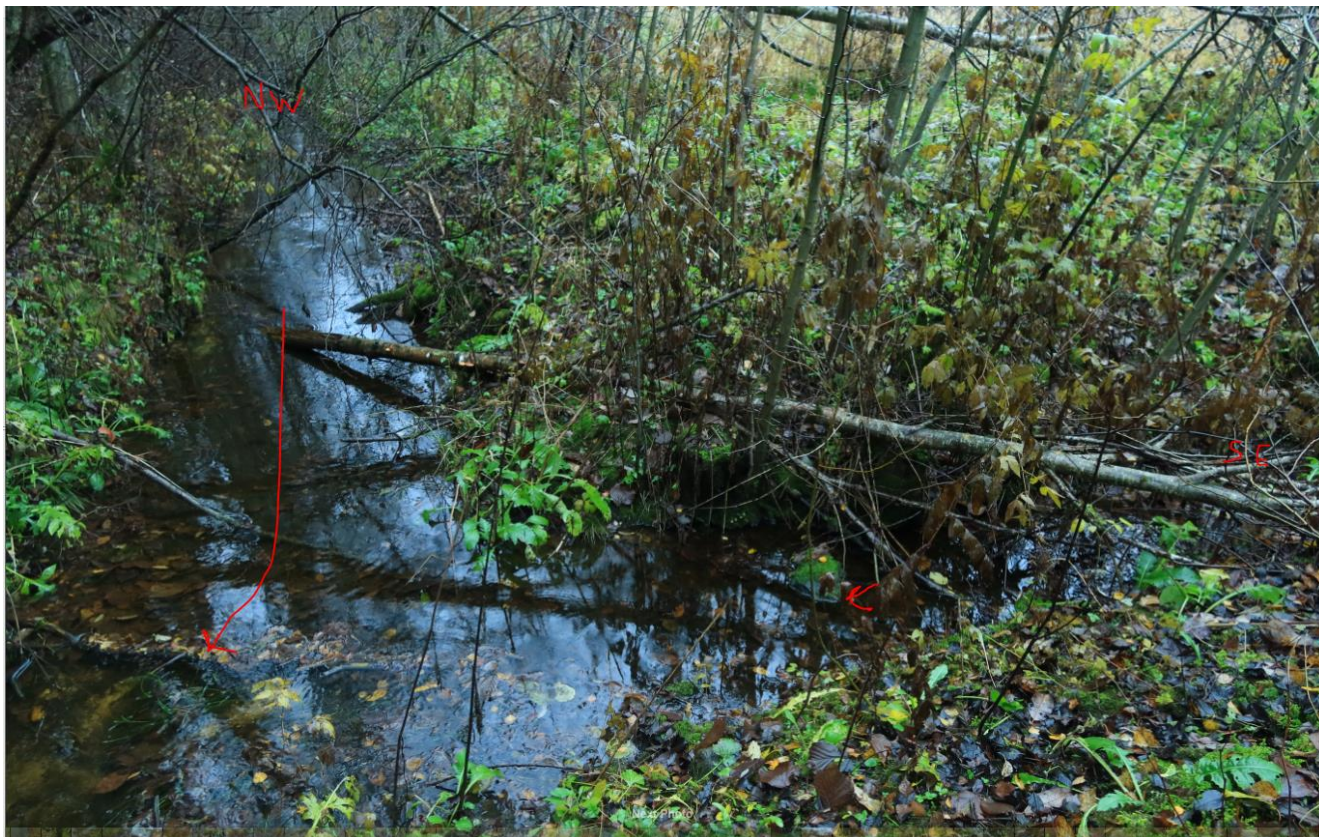
91. Peavool tuli kirdest, kagust tulevas kraavis oli väike nire:
