## Raikküla oja (VEE1110700) ning Põlma (VEE1110701) ja Loigu kraavide (VEE1110702) valglate vaatlus II

Vaatluse aeg 19.10.25, 26.10.25 ja 30.10.25. Vaatleja Marko Vainu

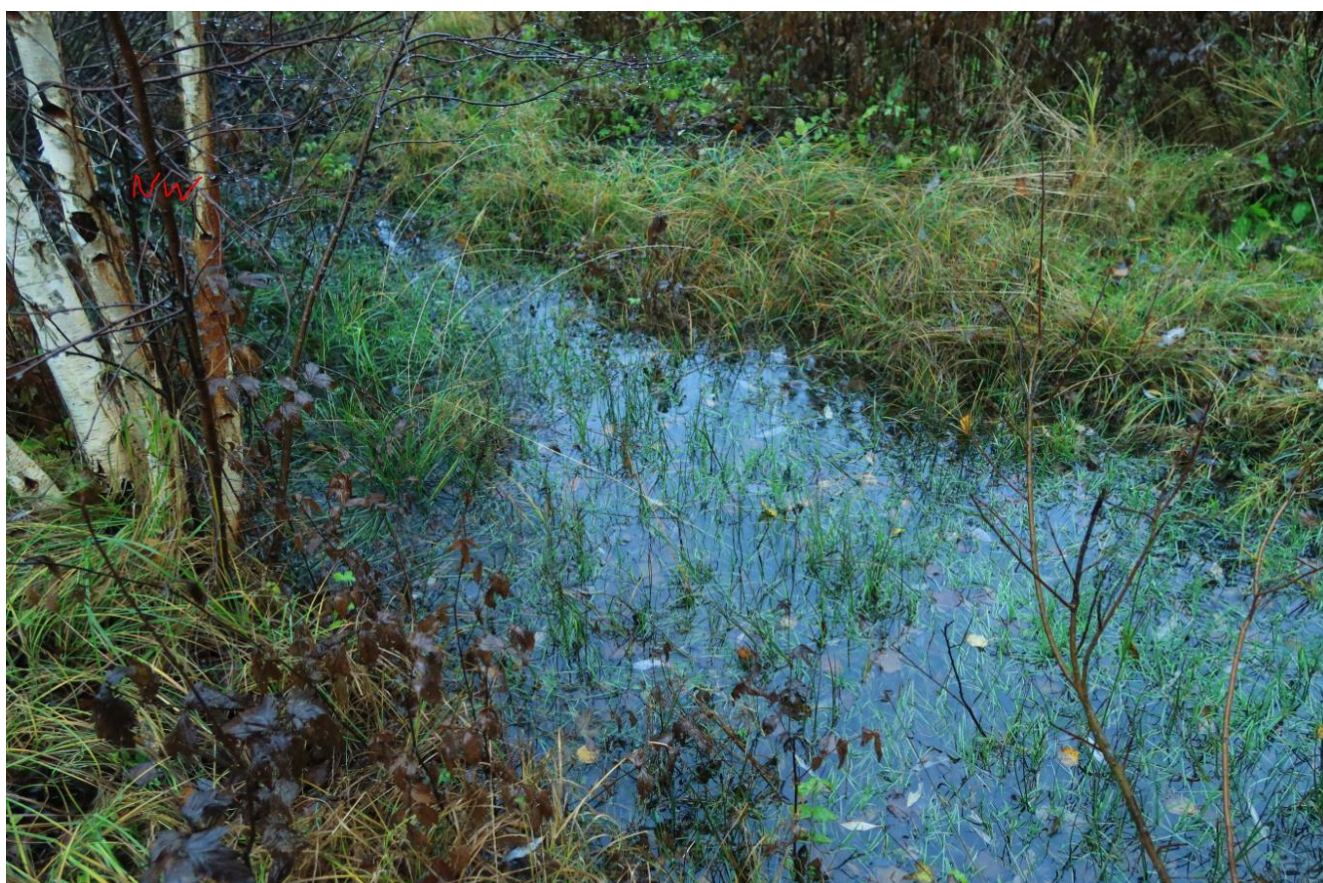
93. Kraavis oli kahe meetri laiuselt ja 20 cm sügavuselt vesi sees, kuid ei voolanud:

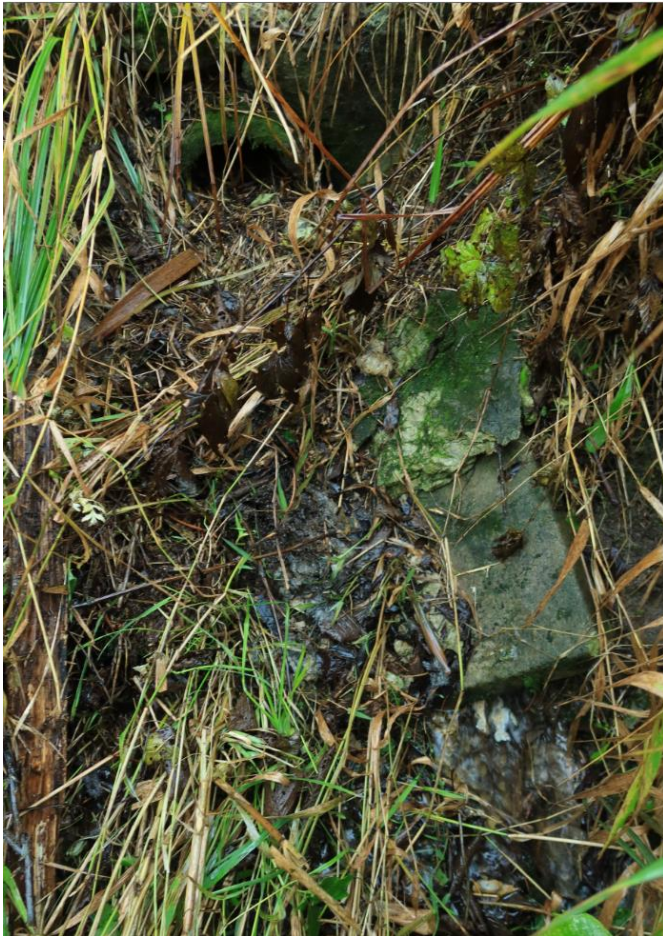
95. Parem kaldal betoonist toruots ja selle ees plaatidest renn. Need on ära vajunud, kuid ohtralt vett voolas betooni, sh toru alt. Saab proovi võtta:

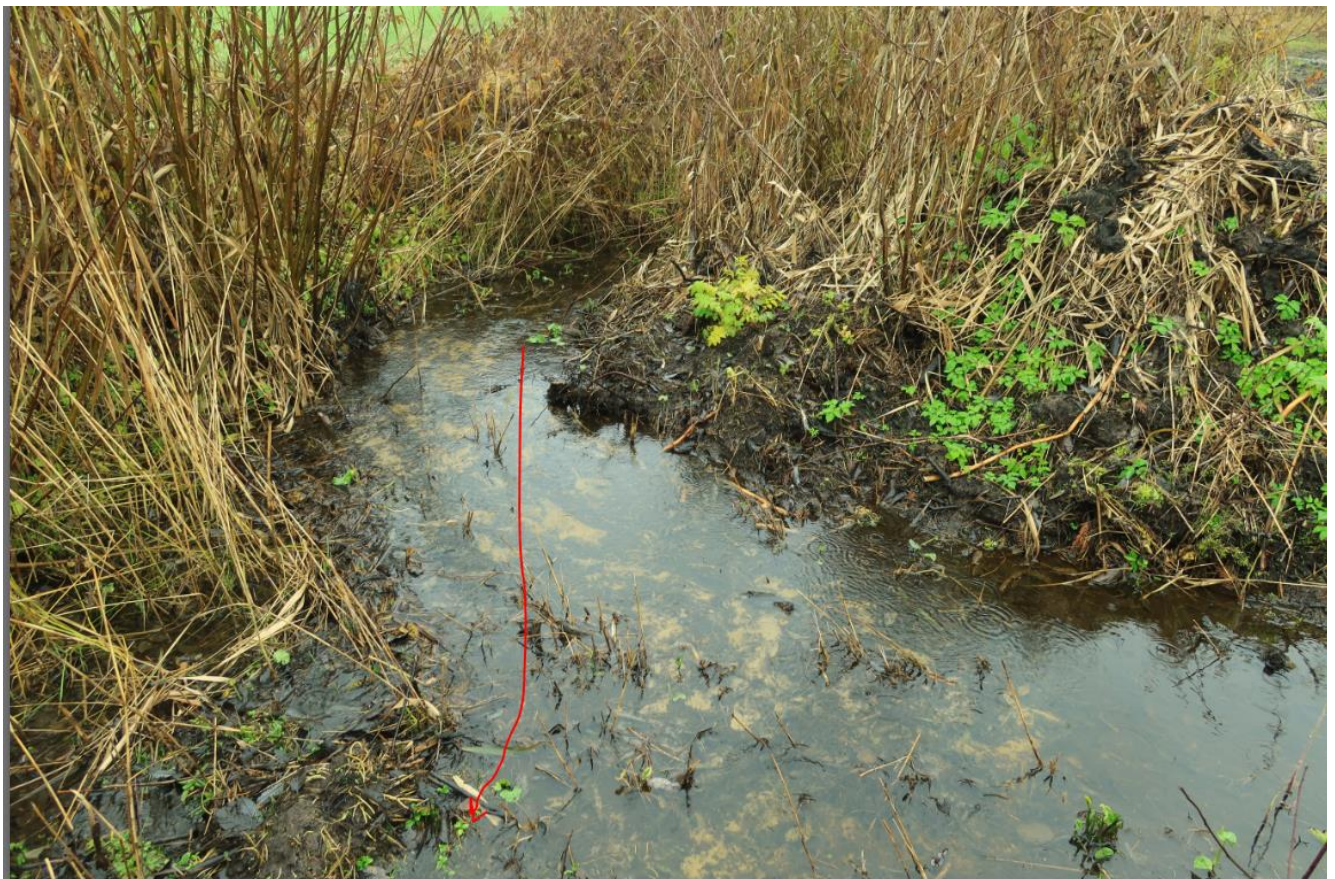
98. Kirdest tulevas kraavis voolas üsna ohtralt selget vett. SEC 764  $\mu\text{S}/\text{cm}$ :

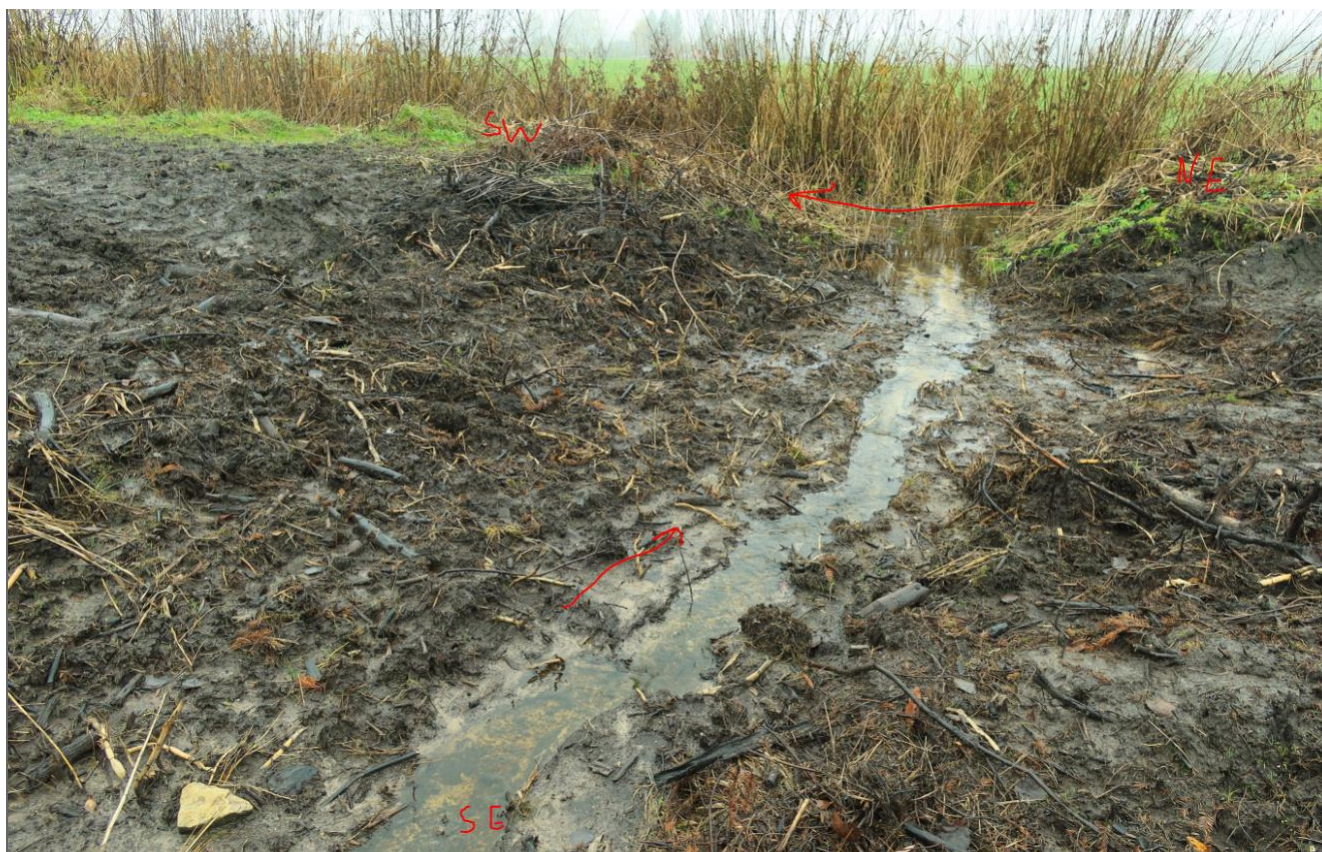
99. Kagust tulevas kraavis voolas mõõduka vooluhulgaga nire. SEC 580  $\mu\text{S}/\text{cm}$ . Truupi pole, on läbisõidukoht:

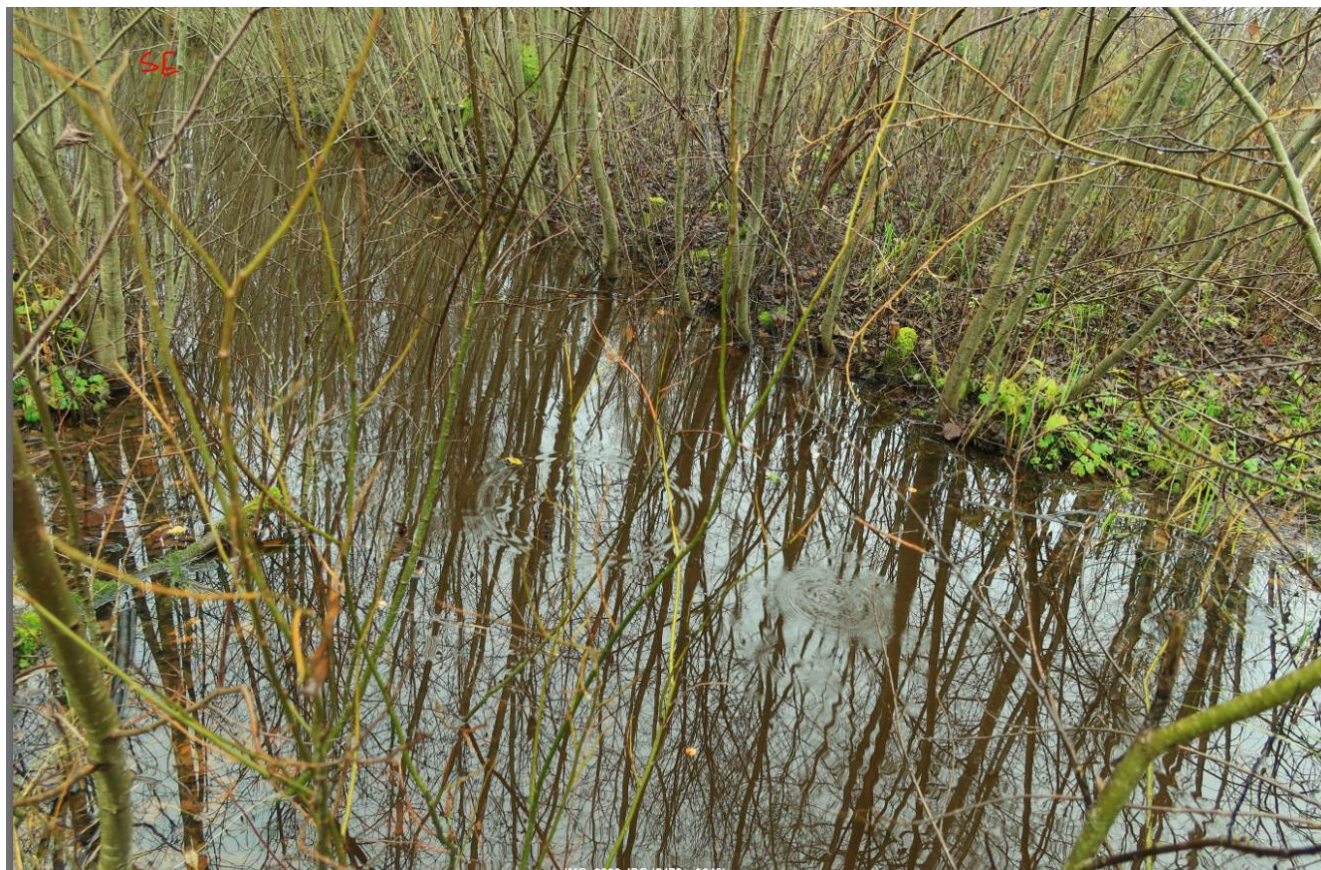
100. Siin oli kraav kolme meetri laiune ja parasjagu sügav. Voolu polnud näha. Veevool tekib siit punktist allavoolu:

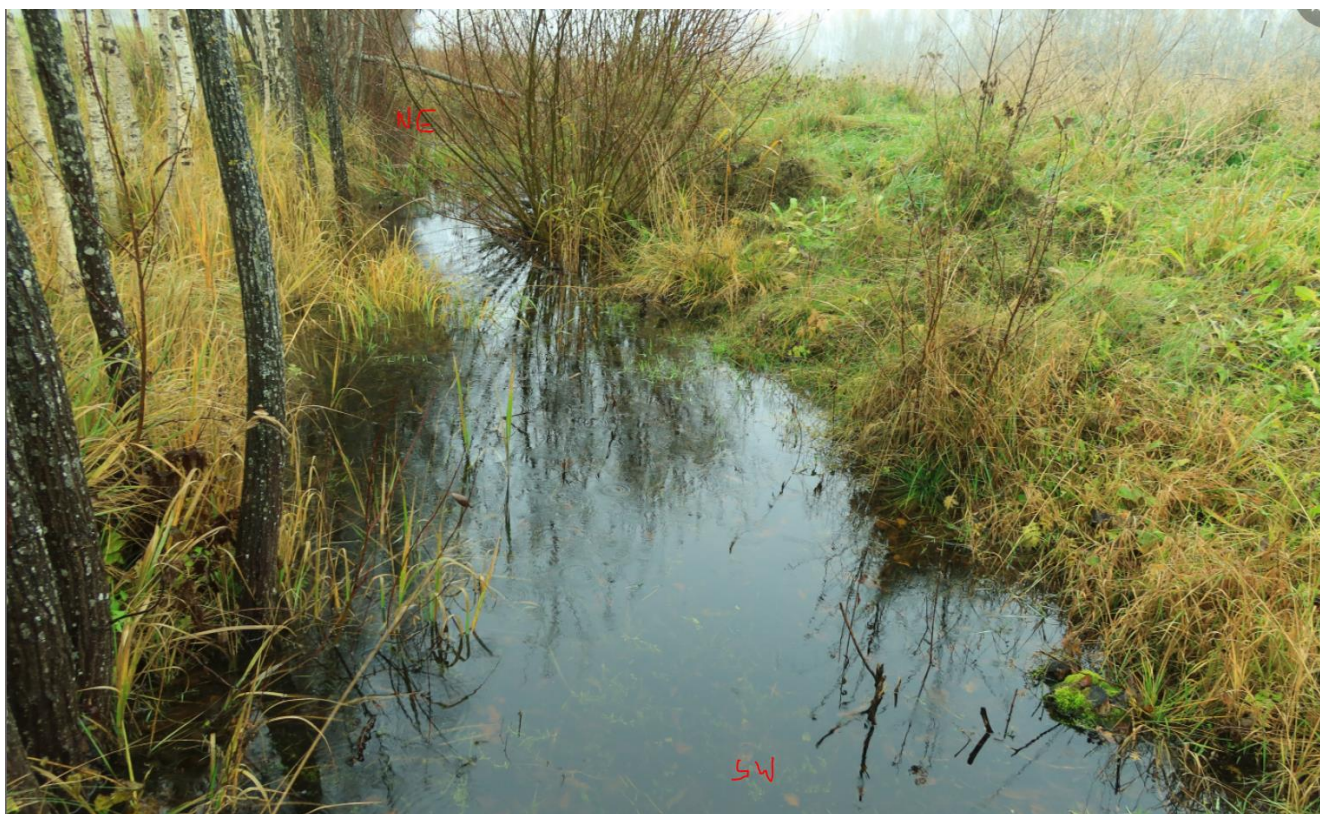
101. Vesi voolas läbi truubi edela poole.  
102. Vett oli kirdest tulevas kraavis palju, aga voolu polnud näha:

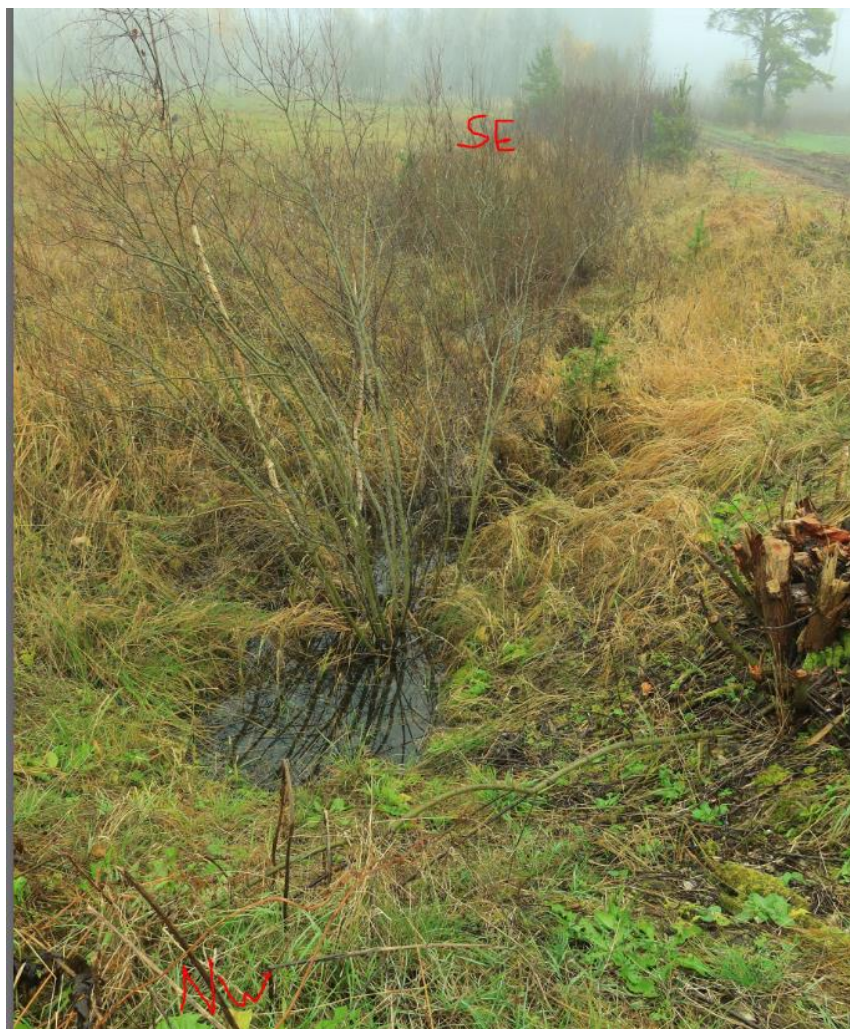
103. Loodest tulevas kraavis oli vett üsna vähe, aga see voolas aeglaselt kagu poole.  
104. **ETAKis kaardistatud truupi pole.** On veelahkme koht. Mõlemal pool katkestus oli kraavi otsas paarkümmend cm seisvat vett:

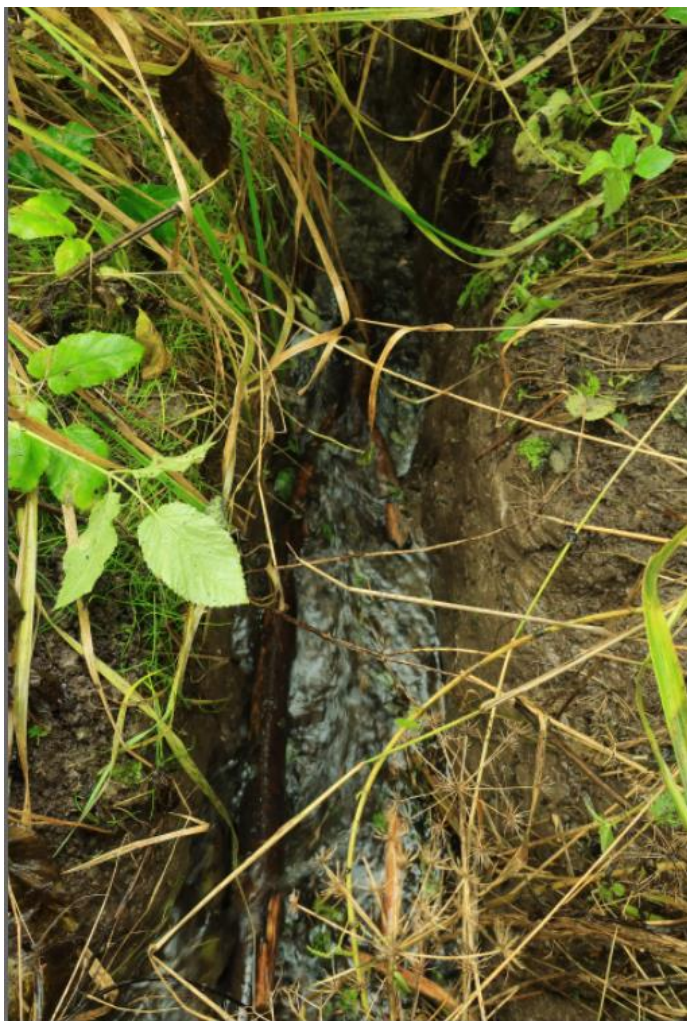
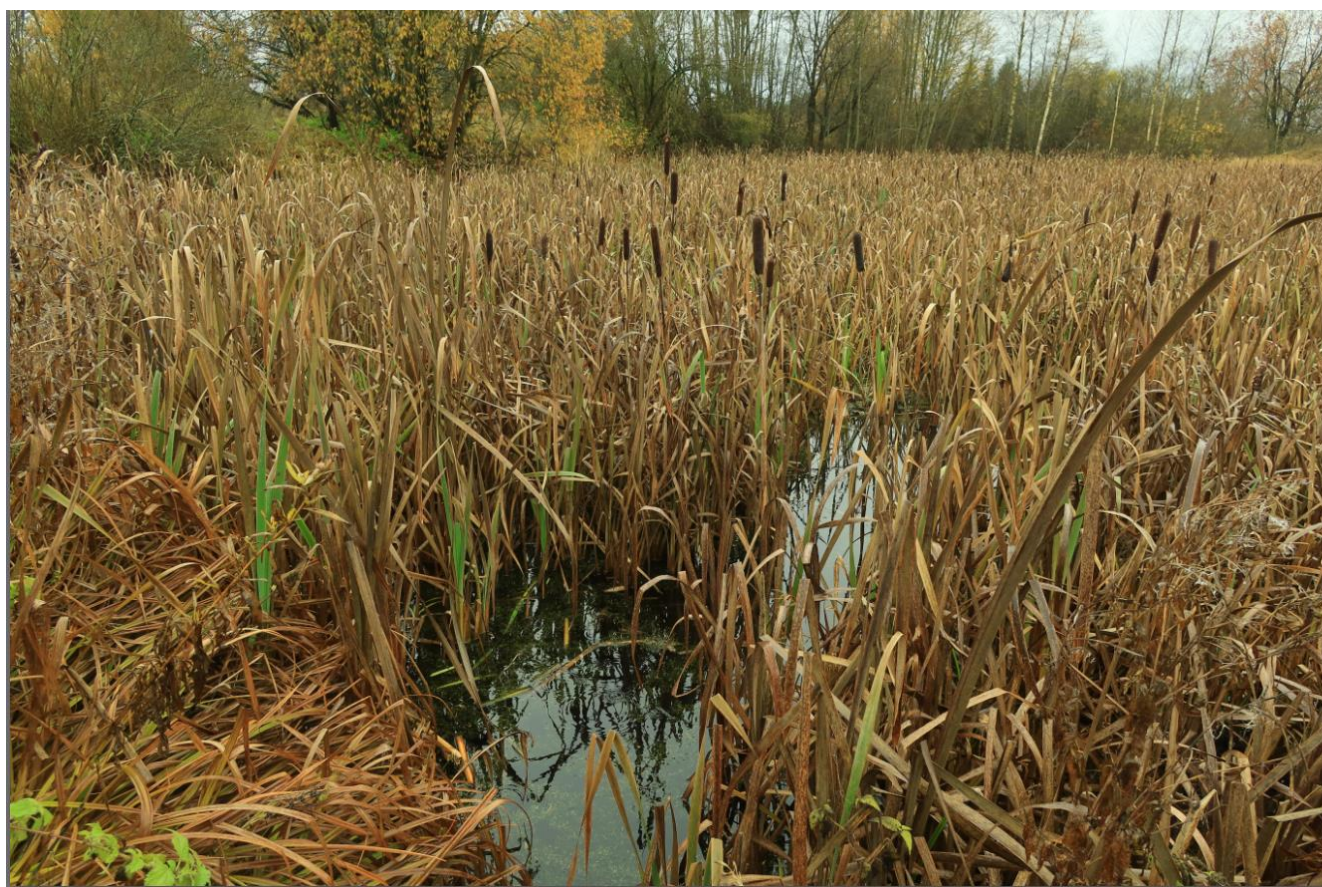
105. Vasakul kaldal seistes oli paremalt kaldalt kuulda vee solisemist. Järelikult oli dreniots oja veepinnast kõrgemal ja saaks proovi võtta.
106. Biotiigist voolas mööda kitsast ja sügavat nõva välja ohtralt selget vett. Vesi voolas siin ka 30. märtsil. Biotiik ise oli paksult hundinuiasid täis. SEC oli oktoobris 657  $\mu\text{S}/\text{cm}$ :

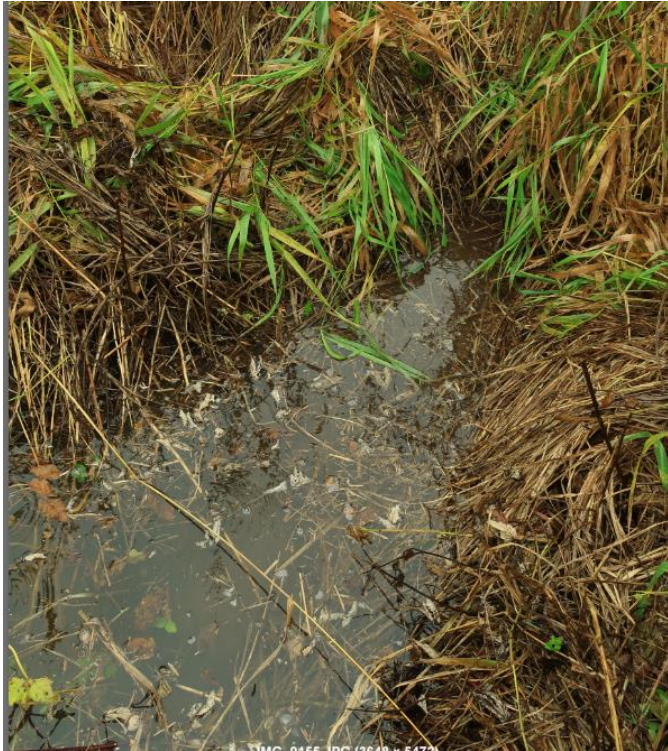
107. Padaallika väljavoolukoht (<https://allikad.info/springs/EE03721/>). 30. märtsil oli oja kaldanõlva seest tulevat niret näha, aga oktoobris oli oja veetase sedavõrd kõrge, et allika toruots oli vee all ning veevoolu sellest ojja polnud näha:

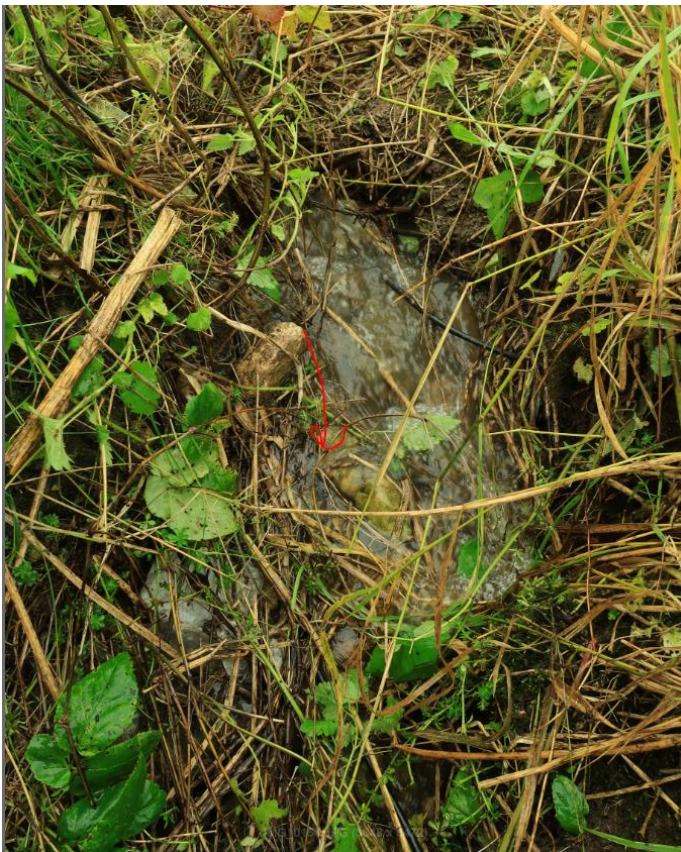
108. Erodeerunud nõva ja sopistus oja paremas kaldas olid olemas, aga voolavat vett ega toruotsa polnud näha. Oja vesi ulatus sopistuse põhja, seestõttu võis dreniots olla vee all.
109. Dreeniotsa oja vasakkaldal polnud näha, aga erosiooninõva heinamaal oli olemas ning ojast kahe meetri kaugusel nirises vesi mulla alt välja. Saaks proovi võtta, aga vett oli üsna vähe.
110. Dreeniots oja vasakkaldal oli paarkümmend cm vee all, aga see asus 1,5 m kaugusel oja veepiirist ning voolu torust ojja oli näha. Seega oli toru uputatud sellest endast väljavoolava vee alla. Saab proovi võtta.
111. Pool m oja veepinnast kõrgemal voolas oja paremkaldal pinnase seest üle 1 l/s vett välja. Toruotsa polnud näha, aga ilmselt oli see pinnase all. Saab proovi võtta:

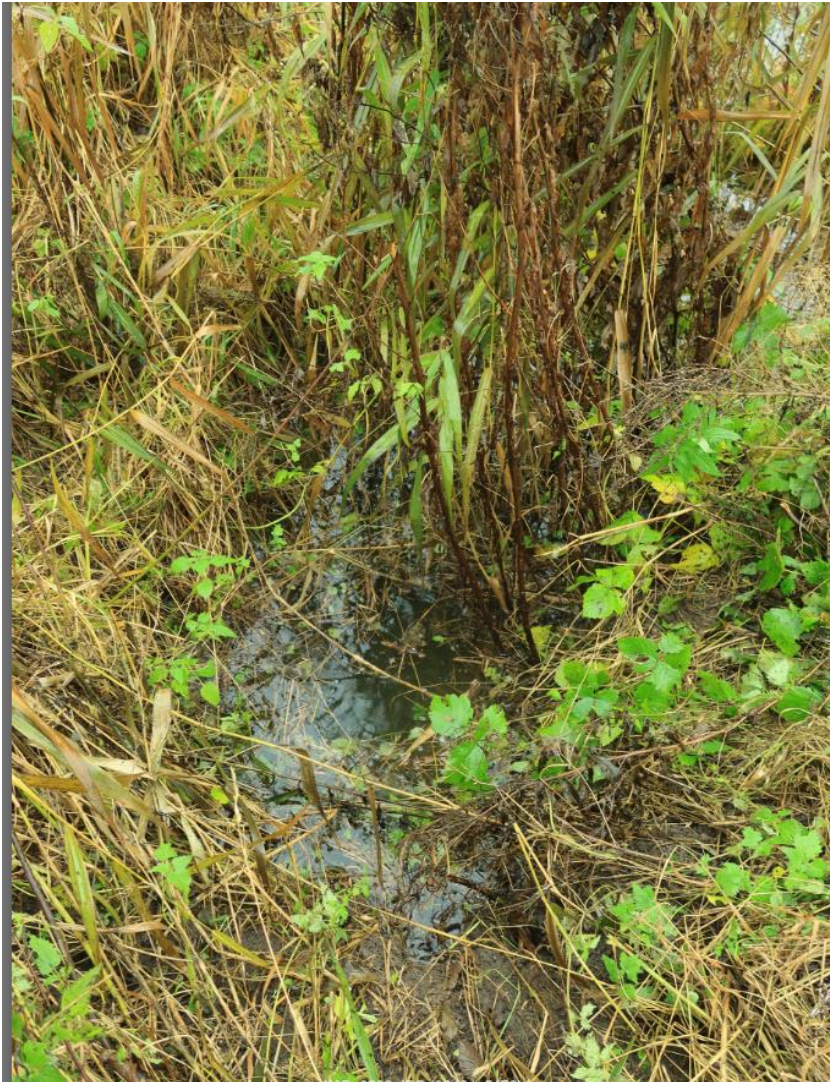
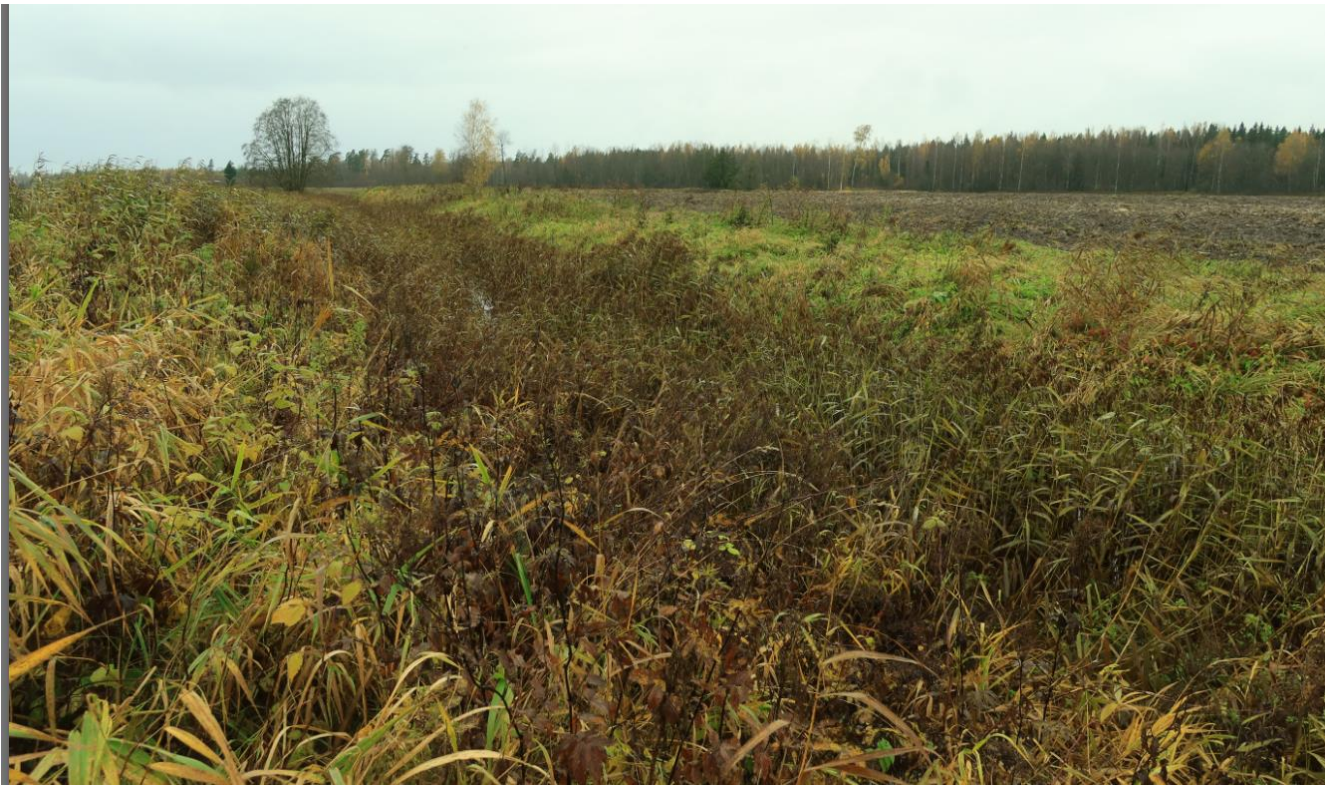
115. Ojast mitme meetri kaugusele ulatuv sopistus, mille otsas oli vähemalt 70 cm vett ja põhjas pehme muda. Kui siin toruots on, siis sügaval vee all. Veevoolu sopistuses polnud näha. Sopistusest 9 m kagu pool, kus peaks veel üks dreniots olema, oli oja kaldas 15 cm vee all tunda betoonplaati. Toruotsa ei tundnud ning voolu ei näinud. Oja ise oli paksult roogu täis:

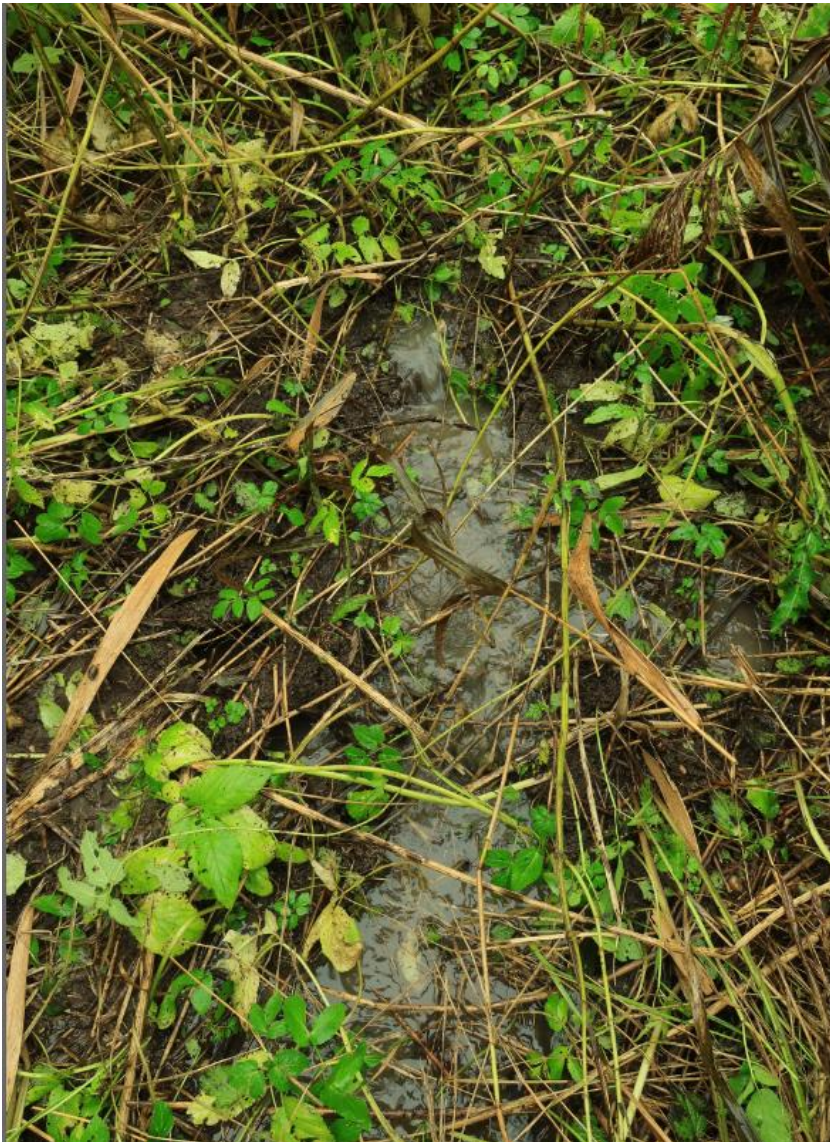
116. Siin, oja vasakkaldal peaks olema dreniots, aga pole kindel, kas leidsin. Ojast kolme m kaugusel voolas mulla sees välja hägune vesi. Väljavoolukoht oli mõnikümmend cm oja veepinnast kõrgemal. Võimalik, et oli hoopis läbi mulla valguv pinnavsi, sest lõuna pool oli põllul vesi peal. SEC oli ka vaid  $205 \mu\text{S}/\text{cm}$ :

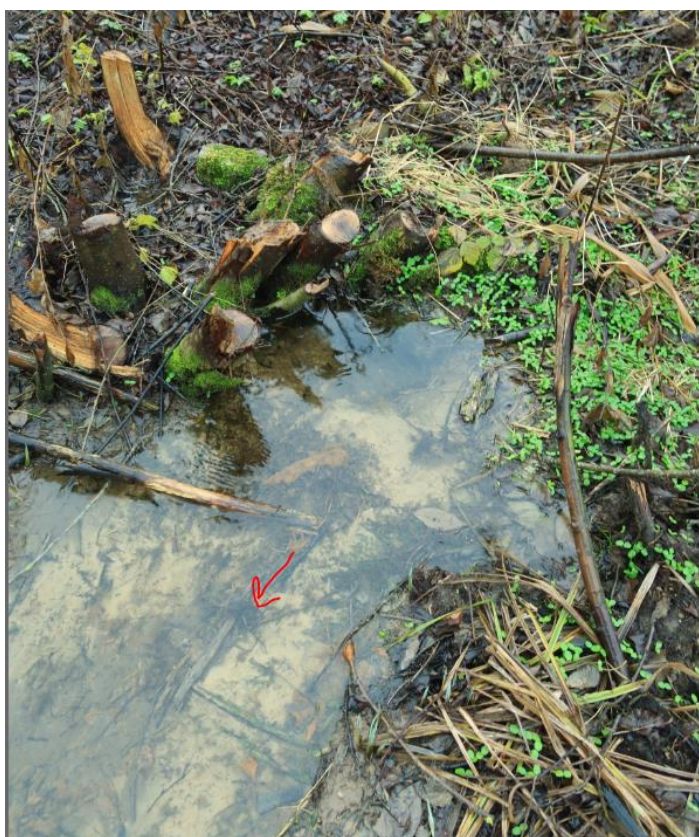
122. Kraavi vasakkaldas 20 cm läbimõõduga dreniots. Oli ca 5 cm vee all, aga uputuse tekitas torust endast välja voolav vesi. Väljavoolav vooluhulk oli korralik ning oli moodustanud kraavi suubuva sängi. Saab proovi võtta. SEC 914  $\mu\text{S}/\text{cm}$ :
