AS Maves & OÜ Kagumerk

**SÜSTA TN. 15 KÜTUSEHOIDLA  
PINNASEREOSTUSE LIKVIDEERIMINE**

*1999. a. puhastustööd*

*Aruanne*

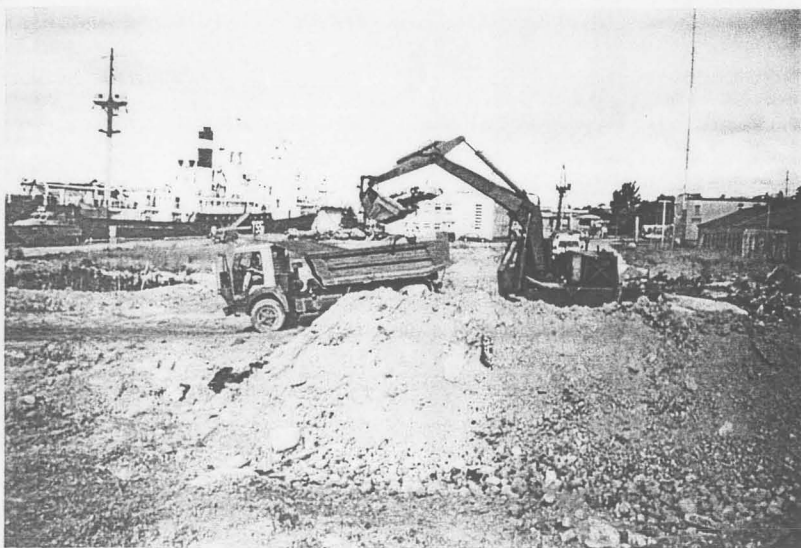
Foto 10. 1999. a. nõrutusplatsi renoveerimine ja laiendamine.

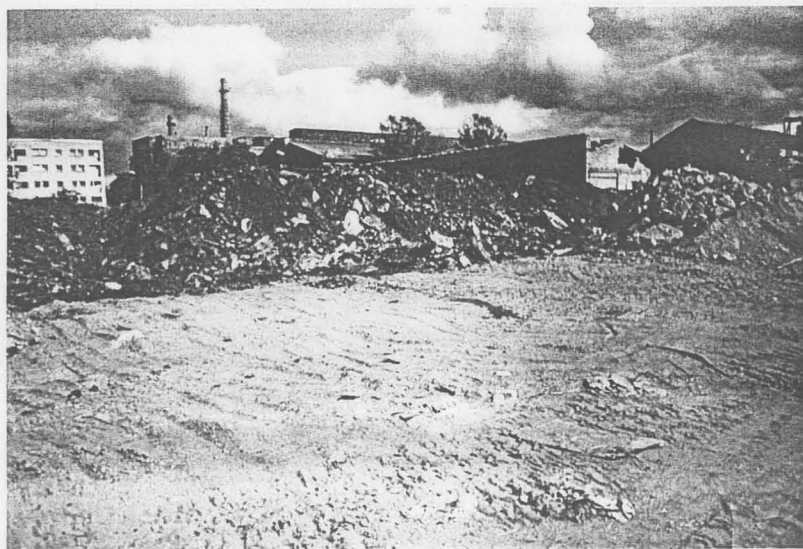
Foto 14. Nõrutusplatsi põhja veeti renoveerimistööde käigus liiva, et mitte vigastada nõrutusplatsi põhja juba 1998. a. rajatud drenaažisüsteemi.

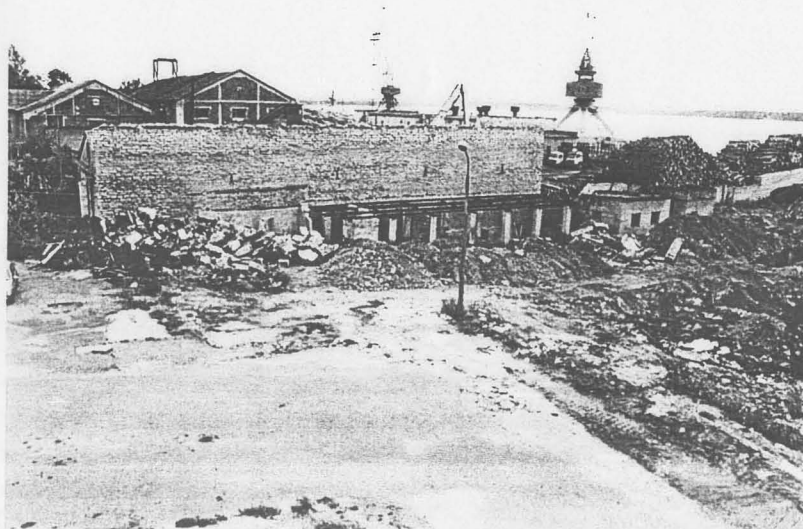
Foto 26. Puhas pinnas teisaldati reservi. Fotol on selekteeritud puhta vanametalli, raudbetoonlahmakate ja kooritud pinnase hunnikud.

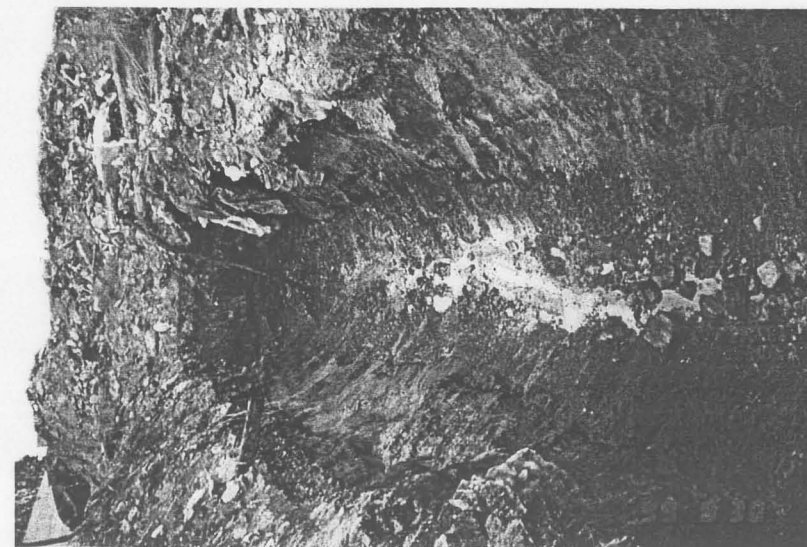
Foto 40. Tranšeed nr. 1 pumbati korduvalt kuivaks. Ehe õli veepinnalt pumbati GAZ-53 olevasse autopaaki ja teisaldati endisesse õlipüüdjasse. Vesi tranšeest nr. 1 pumbati tranšeesse nr.2.

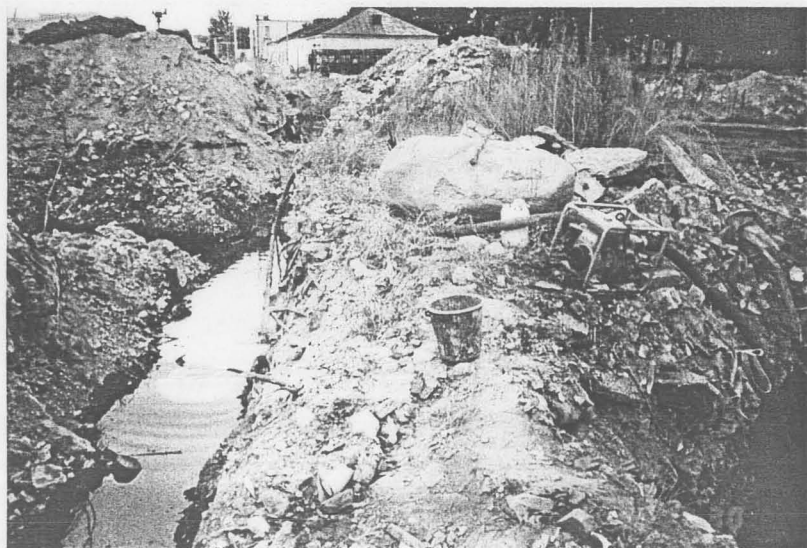
Foto 42. Õliseguse vee pumpamine tranšeest nr. 1 tranšeesse nr. 2.

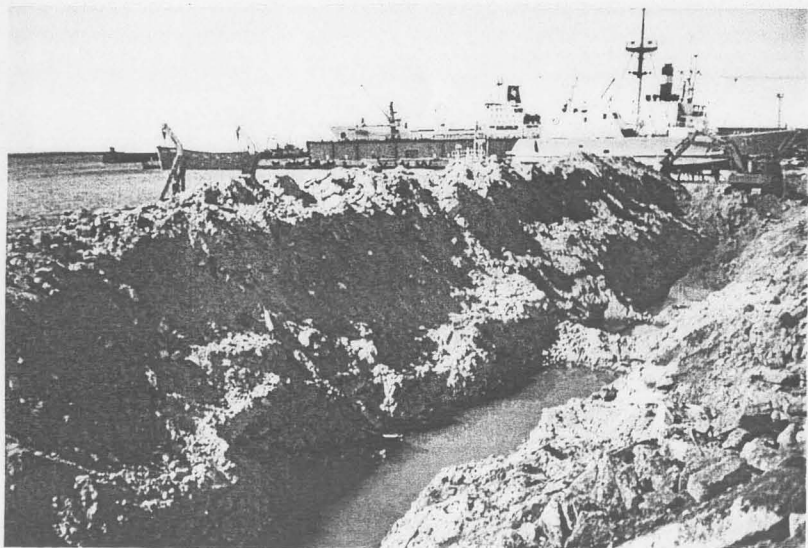
Foto 46. Tranšee nr. 5 loodeosas pumpamistööd ei teostatud, et vaba õli, mis on koondunud sama tranšee kaguossa, ei kanduks laiali.
