## **PALDISKI KESKKATLAMAJA REOSTUSE KAARDISTAMINE**

Tallinn 1996

## 2. KATLAMAJA JA SELLE ÜMBRUSE ÜLEVAATUS NING ADMINISTRATSIOONI KÜSITLUS

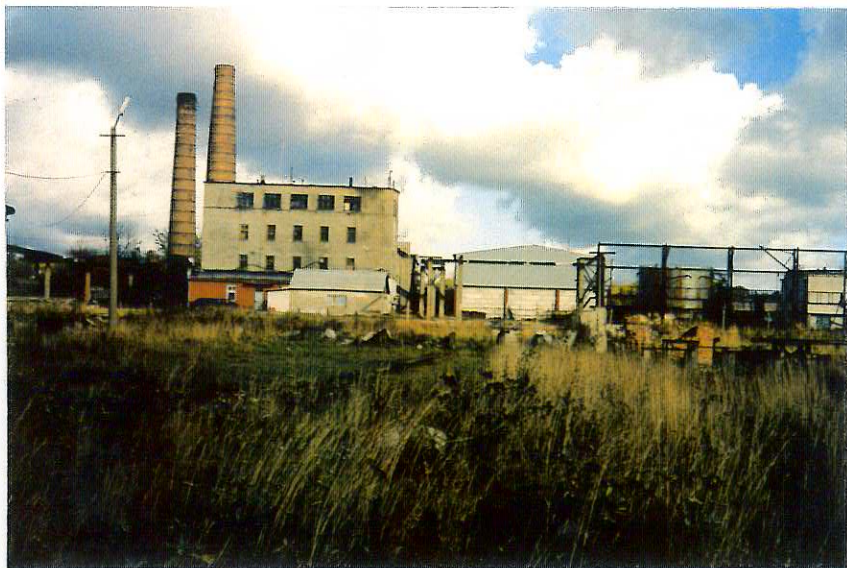
Photo 1. View of Boiler House

Selles peatükis kirjeldatud vedelkütuse majandi ja kanalisatsioonitrassi üksikud sõlmed ja vaba masuudi leviku alad on toodud joonisel 1 numbritega ja lisas 7 fotodena. Keskkatlamaja (9; foto 1) juures asuv vedelkütuse majand on rajatud katlamaja teenindamiseks ja koosneb:

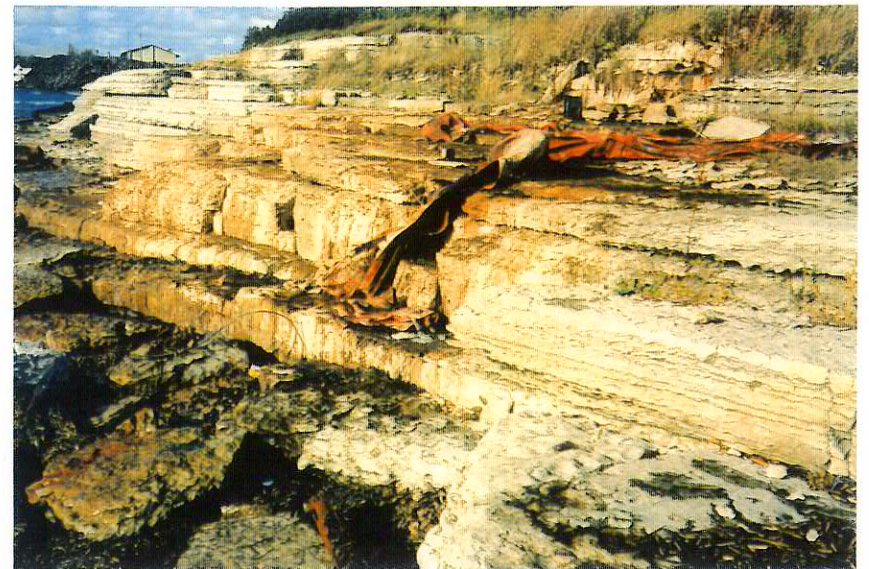
Photo 8. Limestone Embankment, Near Treatment System

Pakri poolsaare maapind on suhteliselt tasane. Maapinna absoluutkõrgused on suurimad poolsaare keskosas (31 m) ja langevad siit igas suunas, ka sisemaa suunas. Poolsaare lääne- ja loodeosa rannik on mitme kilomeetri ulatuses looduslik lubjakivipaljand (vt. lisa 7, foto 8), mille kõrgus on suurim poolsaare loodeosas (22 m). Poolsaare idarannikul on lubjakiviastang rannikust kaugemal ja mereäärne ala on madal liivarand.
