# Jääkreostusobjektide inventariseerimine 2014-2015

Endise Priimetsa  
asfaltbetoonitehase  
jääkreostuse  
likvideerimise  
keskkonnamõju  
eelhinnang

Tartu 2015

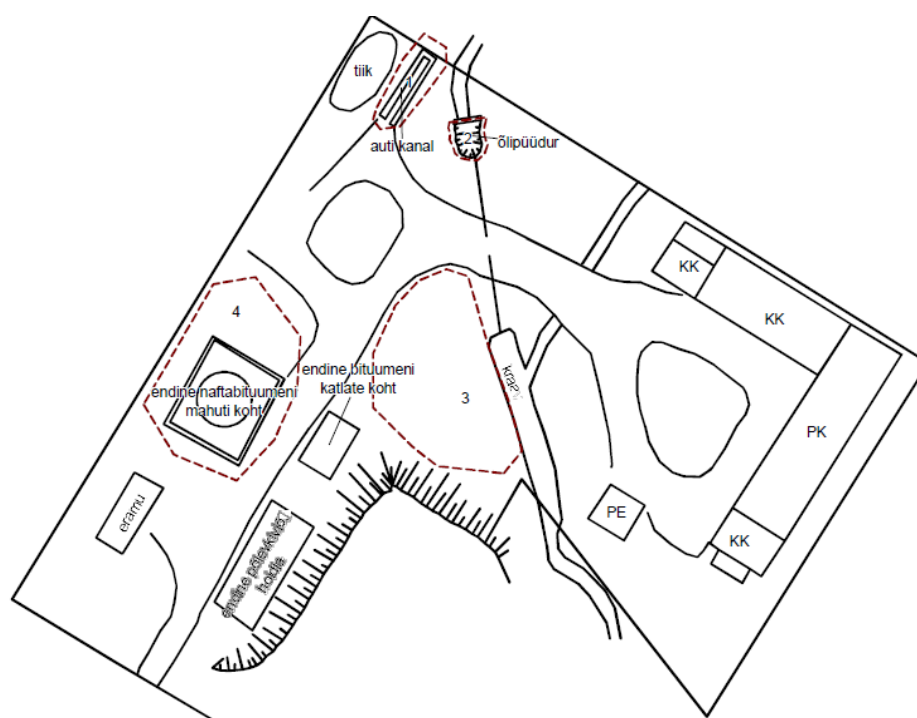
**Joonis 6. Priimetsa ABT maa-ala (Maves AS, 2003)**

Maves AS 2003. aasta töös (Ohtlike jääkreostuskollete järelvalve ja kontroll) fikseeriti endise Priimetsa ABT inventariseerimise ajal pinnase reostus ligikaudu 40 x 60 m suurusel alal bituumenikatelde, maa-aluste põlevkiviõli mahutite ja kraavi vahelisel alal. Teine reostunud pinnasega ligikaudu 10 x 15 m suurune ala paiknes suure naftabituumeni mahuti piirkonnas (Joonis 6). Töös täheldati, et pinnases olev jääkreostus pressitakse maapinnale ja osalt imbub kõrvalolevasse kraavi. Võimaliku jääkreostuse põhjustajana on ära märgitud ka maa-sisene savivooderdusega puitseintega põlevkiviõli hoidla, mis täideti pärast 1995. aasta avariid liivaga ja mis osaliselt võib jääke sisaldada. Töö käigus võeti 2003. aasta juulis õlipüüdurist väljuvast veest veeproov, mis sisaldas liitris vees 20 mg naftasaadusi, sealhulgas aromaatseid ühendeid (BTEX) ning 1- ja 2-aluselisi fenole kokku 25 mg.
