## Nimetute kraavide VEE1094302 ja VEE1094301 vaatlus

Vaatluse aeg 19.03.2022, Marko Vainu

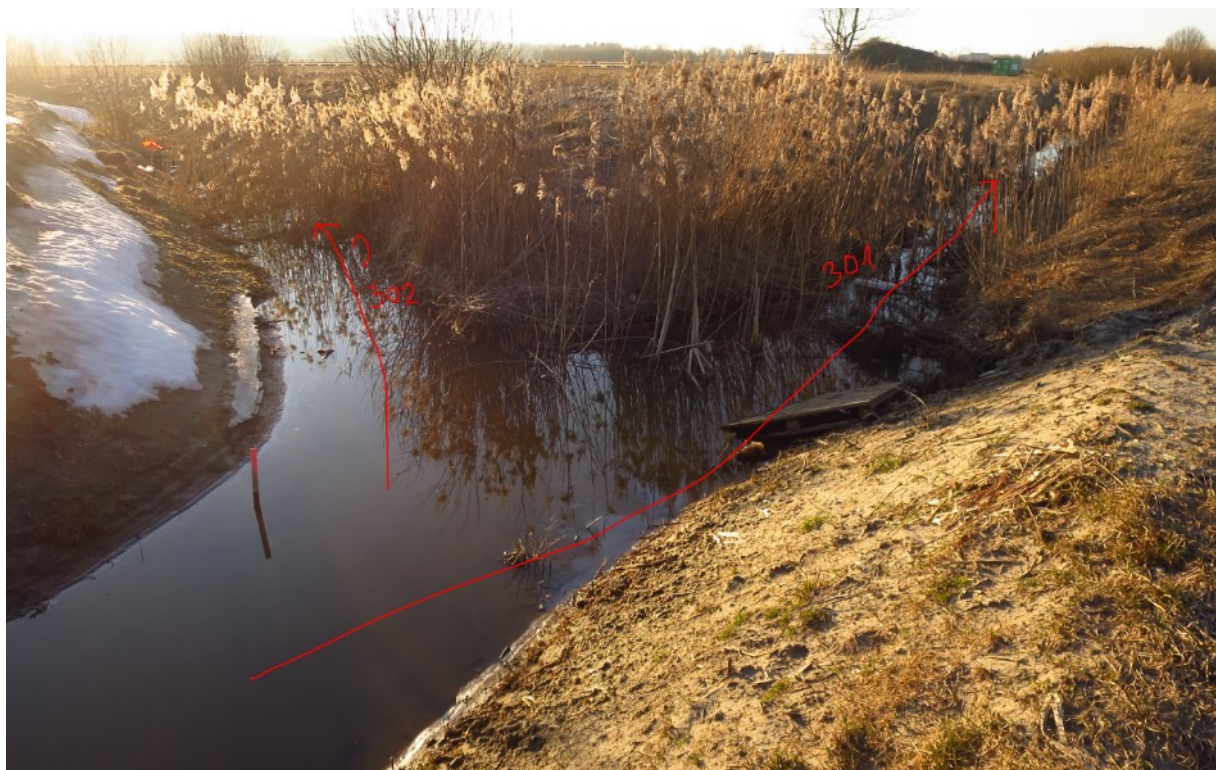
8. Kraavide hargnemise koht. Mööda kraavi nr. 301 voolas vesi silmnähtavalt. Kraavi nr. 302. algus on kõrvalolevate majade ehitustööde käigus ka korda tehtud, kuid mõne meetri pärast sumbub see punkti nr. 7 piltidel nähtavasse mülkasse. Tõenäoliselt mingi osa vett tõepoolest läbi selle mülka valgub ning võib-olla on ehituse käigus plaan kraavi nr. 302 algus kogu ulatuses lahti kaevata. Seega on kraavi nr. 302 lähe kraavist nr. 301 põhjendatud, kuna seal on tõenäoline voolu lahknemise koht.

**Järeldused:** Kraavi nr. 302 ruumikuju on korrektne. Kraavi nr. 301 ruumikuju alamjooksul tuleks korrigeerida, et see vastaks vee tegelikule voolamisele.
