## Kutsika järve VEE2106530 vaatlus

Vaatleja: Marko Vainu, vaatluse aeg 11.07.23.

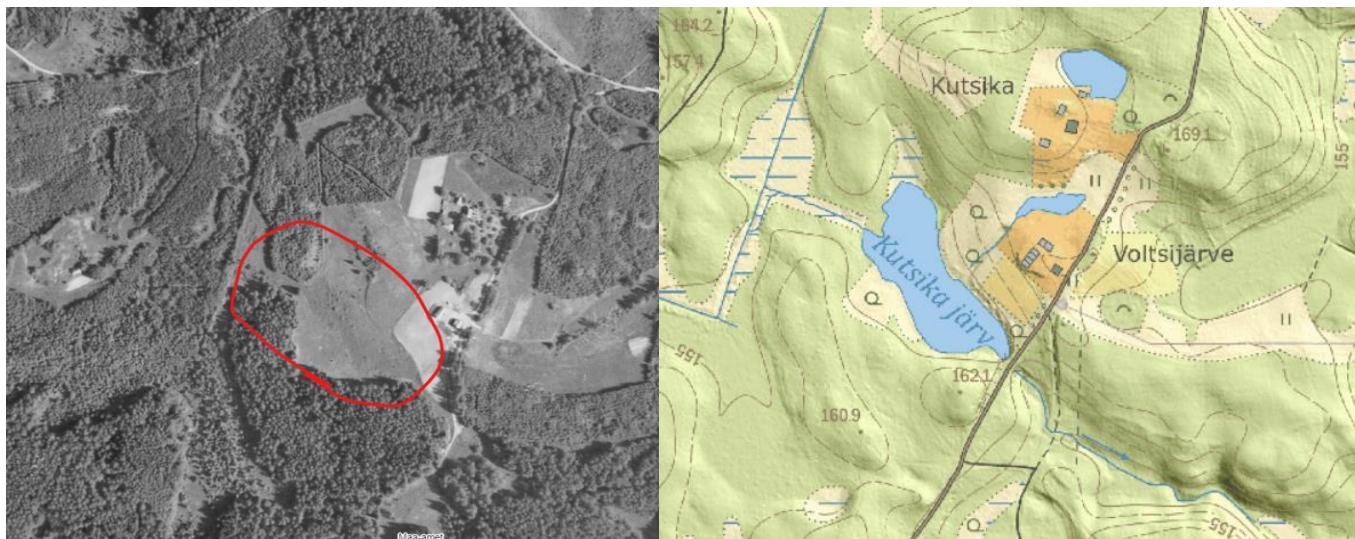
Pais on olemas, seal, kus põhikaardi järgi seda ootaks ehk kagusopis - kolmest küljes betoon ja järvepoolsel küljel puitvarjad. Vesi nirises varjade vahelt sisse. Paisu ees oli madalam taimestunud vall, mis tundus koosnevat nii pinnasest kui okstest ja oli järelikult kibraste kuhjatud. Nähtavasti läks vesi sellest siiski läbi, et see paisust läbi sai niriseda. Tee all on truup.

**Järeldus:** kuna on olemas konkreetne rajatis, siis on paisjärv sobiv tüüp. Pais tuleks ka EELISesse kanda.
