# Mittetulundusühing Parema Keskkonnaseisundi Eest

## **Rauakõrve oja halva seisundi põhjuste selgitamine ja tervendamise tegevuskava täpsustamine**

Tallinn 2019

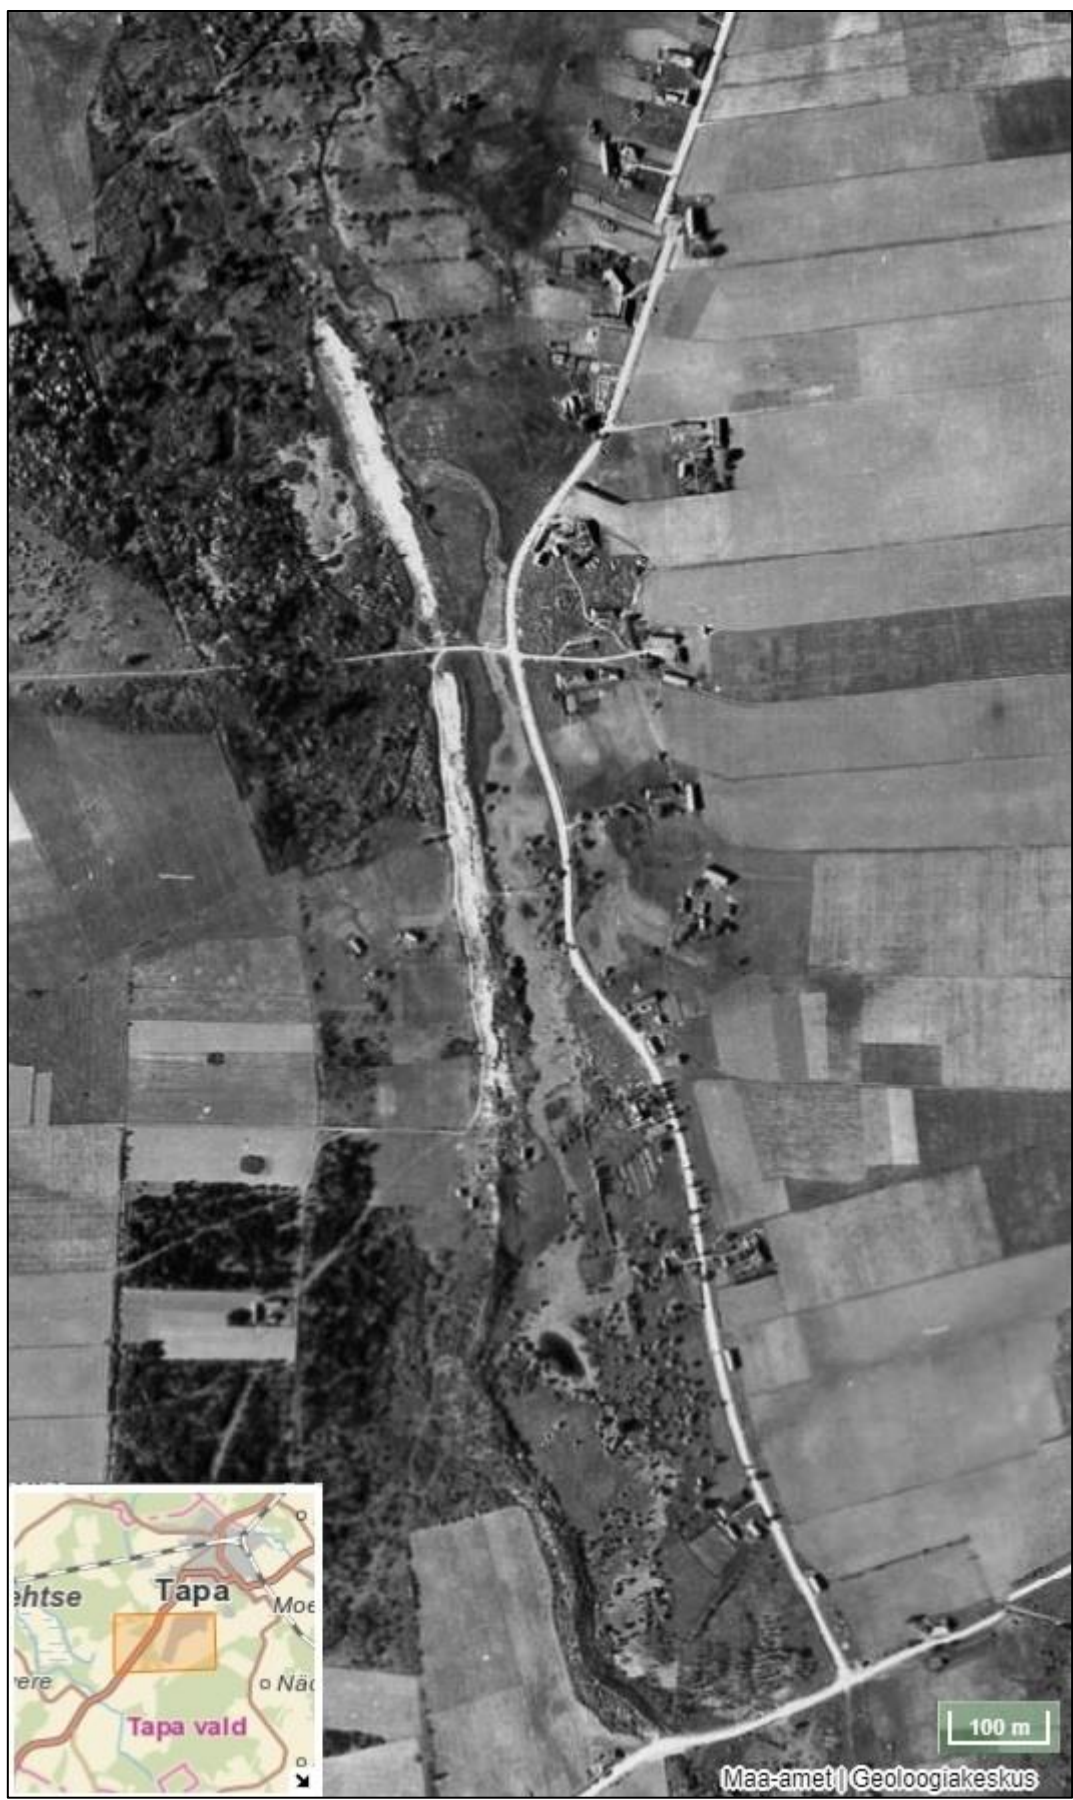
1951. aasta aerofotomosaiigilt on näha oja selgepiirilist sängi linnulennul 2 km kauguseni raudteest lõuna suunas. Seejärel muutub säng väga laiaks (foto järgi kuiv) ja kaob 1,5 km ülesvoolu täielikult (Joonis 5).

Joonis 5 Oja ülemjooks 1951. aastal (Maa-amet)

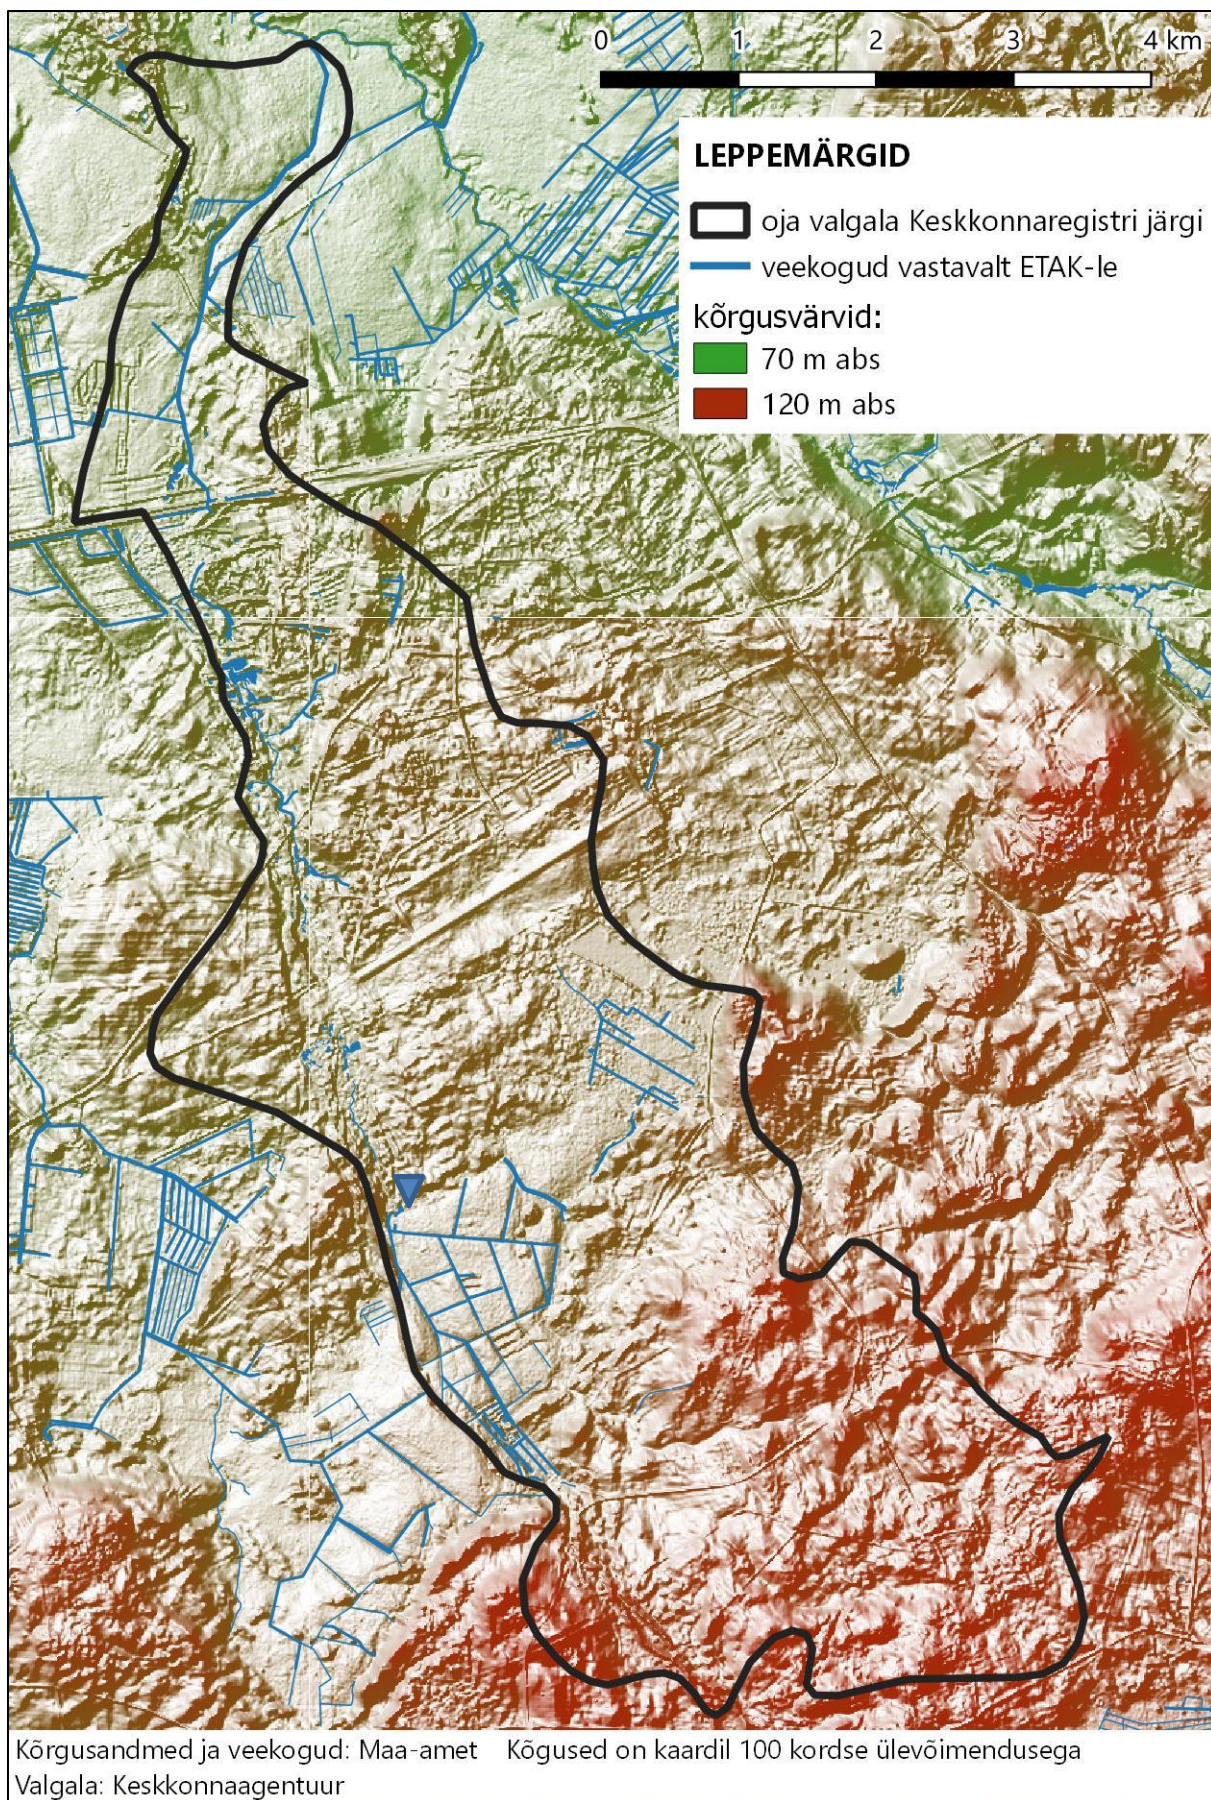
Maapinna üldine reljeef langeb lääne suunas Soodla jõe ülemjooksule rajatud maaparanduskraavide suunas. Ajalooliselt takistas pinnavee äravoolu Soodla oja poole lõuna-põhja suunaline oosiseljandik (Joonis 3), mis on tänaseks suures osas ära kaevandatud.

Joonis 6. Oja piirkonna reljeefvarjutus (sinise kolmnurgaga on tähistatud karstijärv)

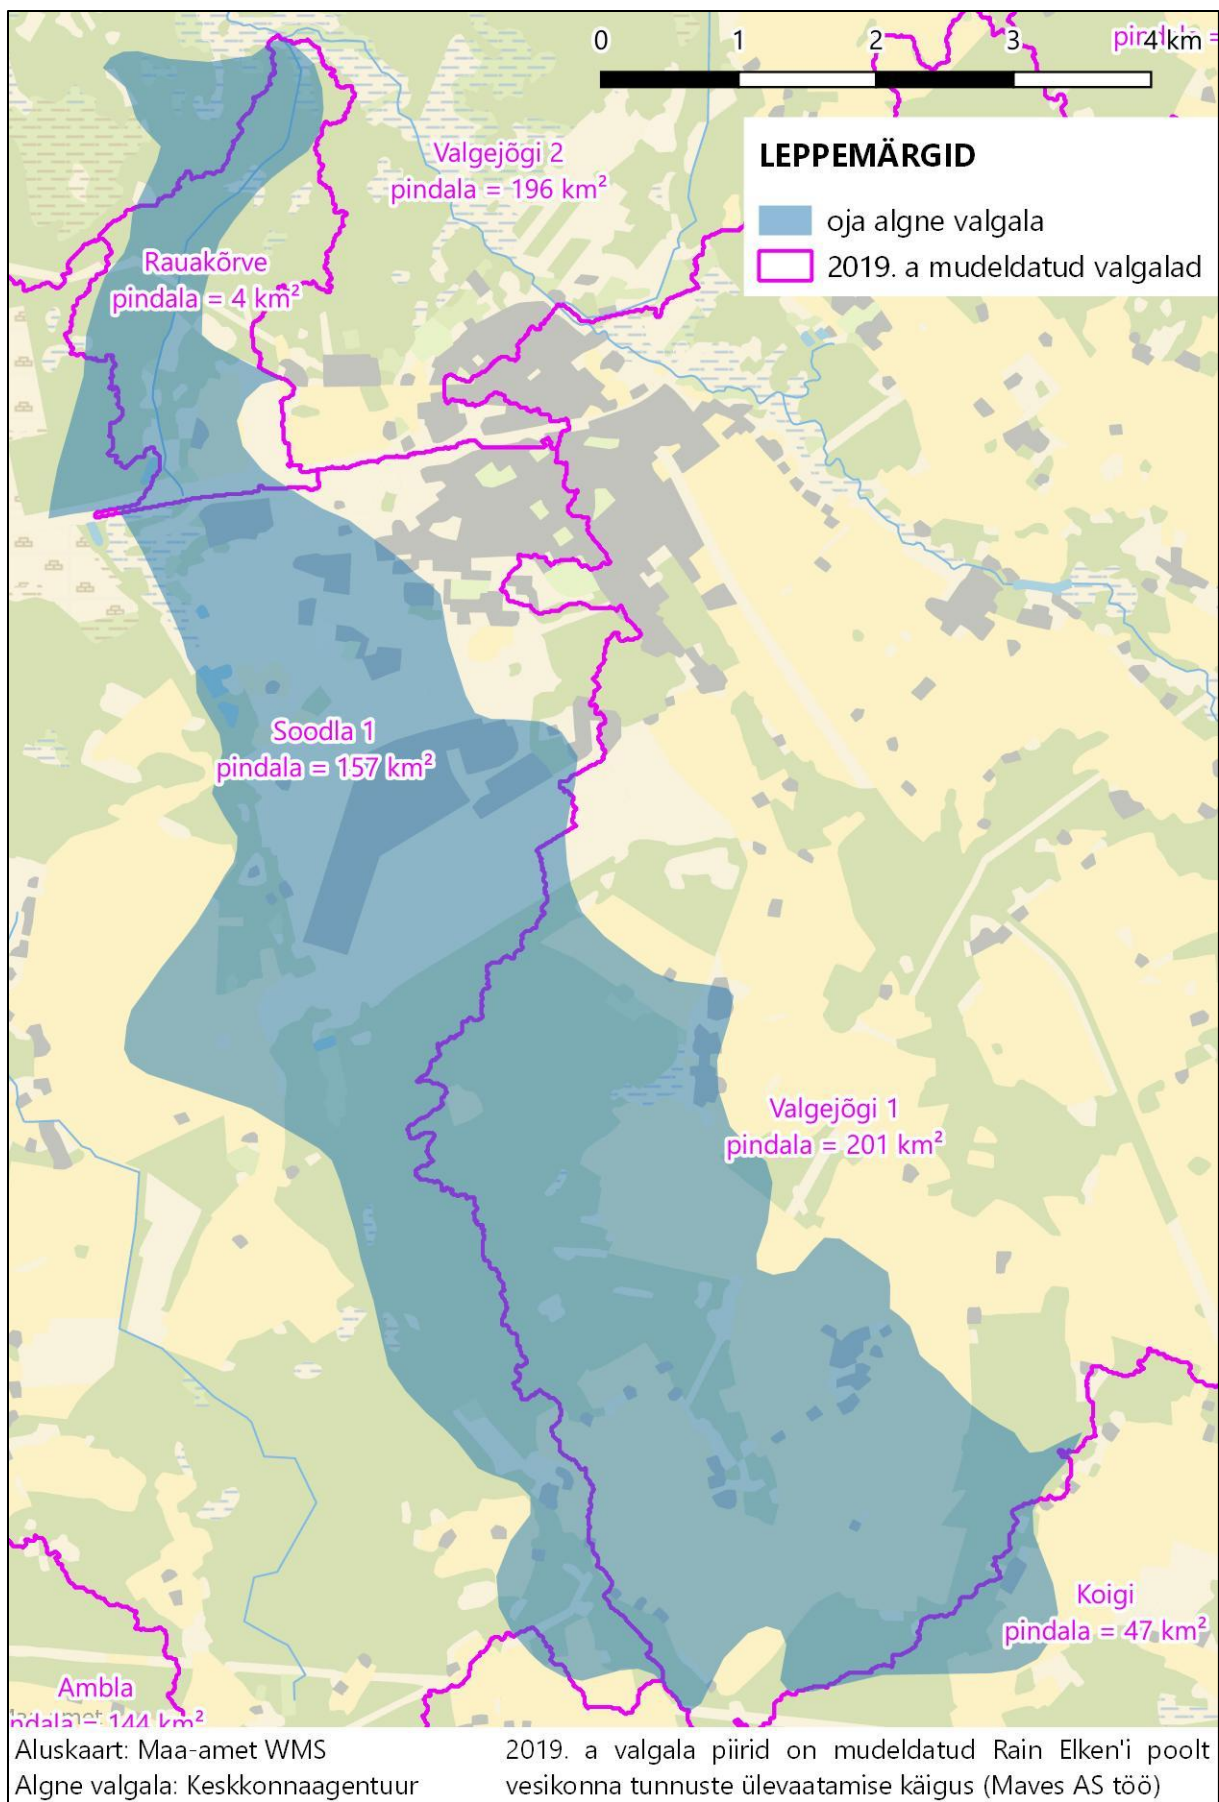
Joonis 8. 2019. aastal mudeldatud valgalade piirid

Rauakõrve oja valgala piir Keskkonnaregistris pärineb 1965-75 aasta 1:25 000 kaardilt ja ei peegelda praegust olukorda. Rauakõrve oja „ülemjooksu“ vesi voolab karstijärvedesse ja sealt allikate kaudu Soodla jõe vesikonda. Pärast II maailmasõda rajatud kraavide kaudu oli võimalik ka suurvee osaline jõudmine Rauakõrve ojasse, kuid see olukord lõppes kruusa kaevandamisega Rauakõrve oja ja Soodla jõe valgala piiriks olnud oosi alal. Käesoleval ajal on Rauakõrve oja valgala lõunapiiriks Tapa raudtee lõunapoolse raudteekraav. Veerikaste aastate kõrgveeperioodil võib Rauakõrve ojasse jõuda väheoluline osa pinnavett ka Paide mnt ja Tapa raudtee vaheliselt alalt, kuid ka siit valgub vesi eelkõige Soodla jõkke.

Rauakõrve oja valgala praegune ulatus on näidatud veeveebis (06.02.2019). Rauakõrve oja valgala suurus on 4 km<sup>2</sup>.

Soovitav on Rauakõrve oja pinnaveekogumi arvestusüksusest loobuda selle väheolulisuse tõttu. Valgala pindala on alla 10 km<sup>2</sup> (4 km<sup>2</sup>), mis ei vasta Keskkonnaministri 28.07.2009 määruse nr 44 „Pinnaveekogumite moodustamise kord ja nende pinnaveekogumite nimestik, mille seisundiklass tuleb määrata, pinnaveekogumite seisundiklassid ja seisundiklassidele vastavad kvaliteedinäitajate väärtused ning seisundiklasside määramise kord“ vooluveekogumi moodustamise kriteeriumile valgala suuruse (vooluveekogud valgala suurusega alates 10 km<sup>2</sup>) osas.
