**KAEVANDAMISEGA RIKUTUD JA MAHAJÄETUD  
EHITUSMAAVARADE KARJÄÄRIDE REVISJON LÄÄNE-EESTIS  
(HIIU, LÄÄNE, PÄRNU, RAPLA, SAARE, VILJANDI MAAKOND)  
(kolmeteistkümnes köites)**

V köide

**RAPLA MAAKONNA KARJÄÄRID**

Tartu–Tallinn 2014

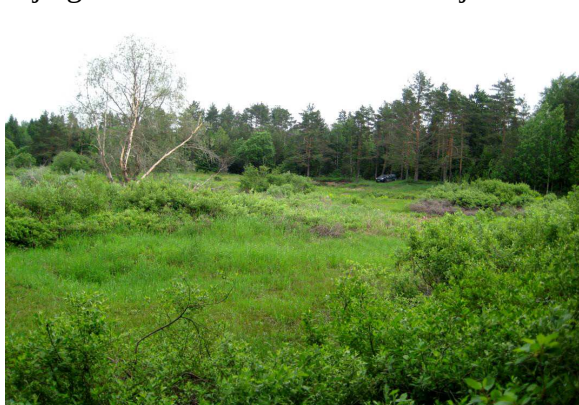
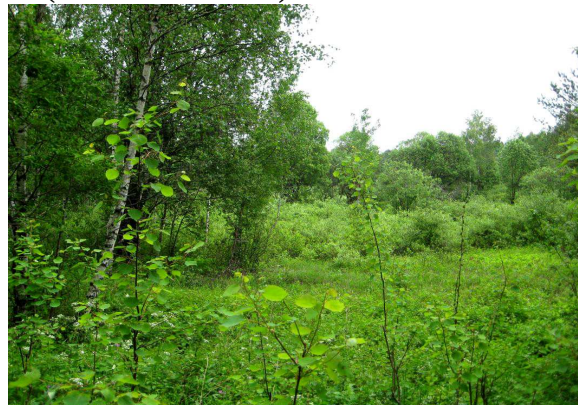
Fotod 1 ja 2. Vaated Raplamaa korrastamata karjäärialade seisundit üldistavalt iseloomustavale Adila karjäärile: võsastuvale, liigniiskusele kalduva ebataasase, suurveeperioodidel üleujutatud põhjaga ning seda katva paju-, lepa- ja kasevõsaga alale.

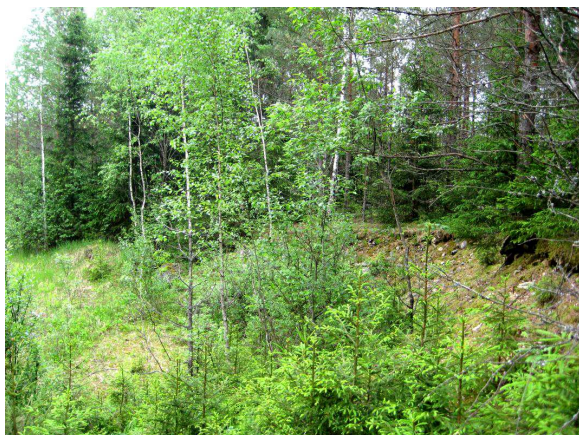
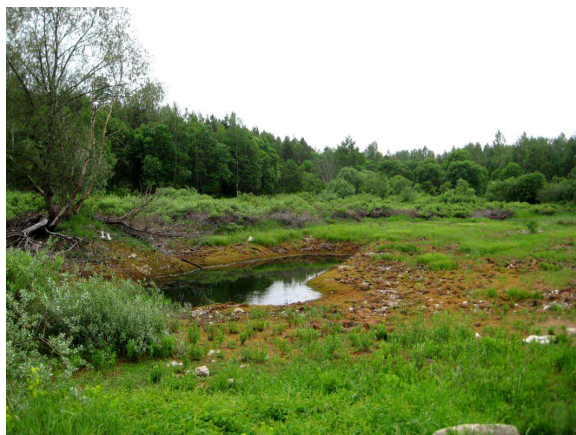
Fotod 3 ja 4. Vaated Adila karjääri loodenurgale – üldisest karjääripõhja tasemest eristuvale kõrgemale osale, kus kasvavad kuivemate kasvukohtade esindajatena kuused-kased ja paikvaatluse ajal k.a juunis ala keskosas sügavamas süvendis säilunud veekogule – potentsiaalsele tuletõrje veevõtukohale.

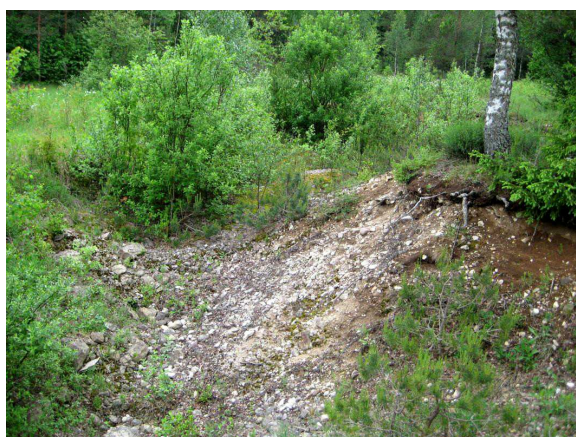
Fotod 7 ja 8. Adila karjääri põhja jäänud kruusalasundi lamamit iseloomustavad murenevad lubjakivipangased ( $O_3nb$ ) ning karjäärialala laiendamisele viitav loodenõlv.

Alternatiiviks rekultiveerimisele oleks karjääri laiendamine põhja-, lääne ja vähesel määral lõuna suunas (foto 8). TK “Eesti Geoloogia” poolt 1988. a. teostatud otsingulis-hinnanguliste töö andmeil levib Adila karjääride ümbritseval ca 20 ha suurusel alal veetasemest kõrgemal paikneva 2 m paksuse kihina veeriseline kruus (fgIII); (Sinisalu jt., 1988), mille maht on ca 400 tuh m<sup>3</sup>. Selle lamamiseks on lubjakivirähkne väga tihe saviliivmoreen (gIII). Karjääriseina puhastusest võetud proovi analüüsiandmetel on materjali kruusaosakeste (>5 mm) sisaldus ca 60%, kruusa savi-tolmuosakeste keskmine sisaldus on 0,9%. Kruusa liivaosa (<5 mm) analüüsil jäi sõelale avadega 063 36,9% liivaosakestest, liiva peensusmoodul oli 1,8 ja savi-tolmuosakeste keskmine sisaldus oli 26,5%. Maaüksusel leviva kruusa kasutamiseks maavarana tuleb tellida tarbevaru uurituse detailsusega tehtav geoloogiline uuring ning aktiivse tarbevaru kinnitamisele järgnevalt taotleda Keskkonnaametilt maavara kaevandamise luba. Laiendamiseks perspektiivne ala paikneb RMK omandis oleval maaüksusel.

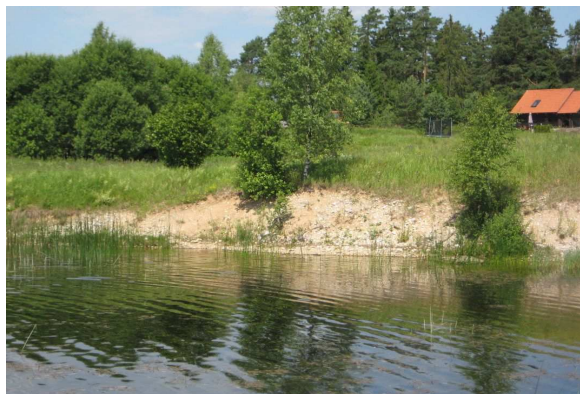
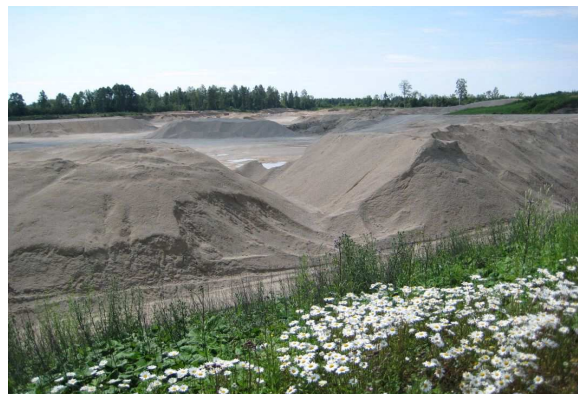
Fotod 1 ja 2. Vaated vana karjäärialaga põhjast külgnevale elamumaale ja lõunast külgnevale Alesti kruusakarjääri mäeeraldisele (kaev.-loa omanik Speedline Baltic).

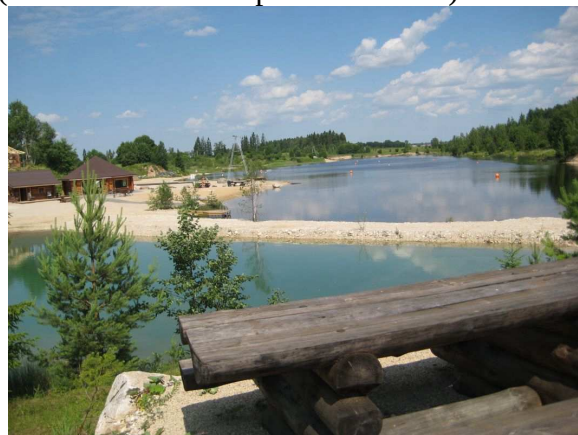
Karjäärialala idaserva on kruusa kaevandamise tulemusena kujunenud tehisveekogu (foto 4), mis nimega Alesti järv (VEE2029810) on kantud Keskkonnaregistri veekogude nimistusse. *Lisamärkus:* nimistusse on Alesti järve ehk Alesti karjääri (!) järve tüübiks ekslikult nimetatud looduslik järv, kuid kõnealune järv on oma tekkelt tüüpiline maavara veealuse kaevandamise tulemusena veega täitunud ning rekultiveerimata jäänud karjäärisüvend. Selle kaldajoon järgib Rapla Teedevalitsuse Alesti kruusakarjääri mäeeraldisele EV Valitsuse maavarade ja põhjavee varude komisjoni 29.04.1994. a. protokolliga nr 169 kinnitatud ehituskruusaliiva aktiivse tarbevaruploki kontuuri. Selle varu kaevandamisel aastatel 1994–2002 Rapla Teedevalitsusele kuulunud mäeeraldisest kujuneski Alesti järv.

Fotod 3 ja 4. Vaade Alesti karjäärialala lõunapoolsemale sissesõiduteele ning vaade lõuna poolt Alesti järvele ning selle äärde kujunevale puhkekeskusele.

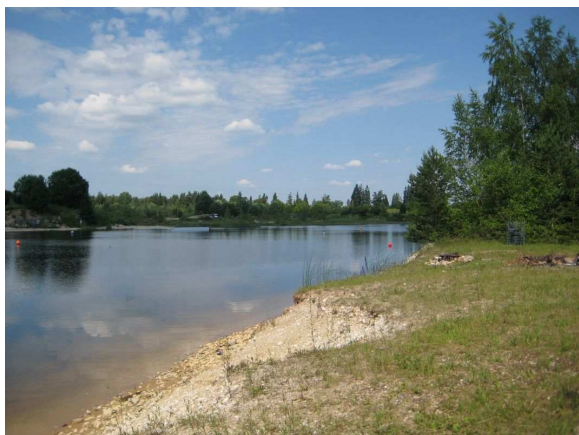
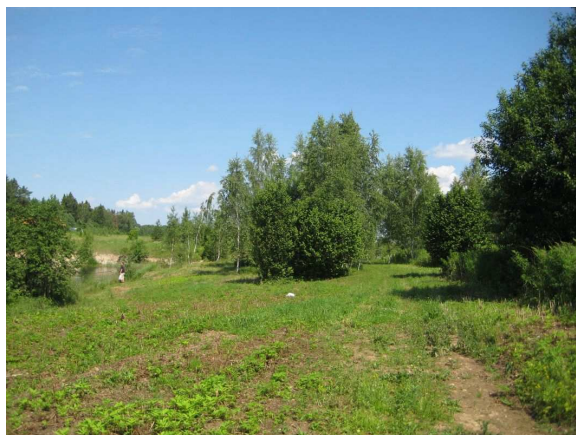
Fotod 5 ja 6. Vaated Alesti karjääri järve idakaldale ja sellest itta jäävale tasandatud ja niidetud karjäärinõlvale.

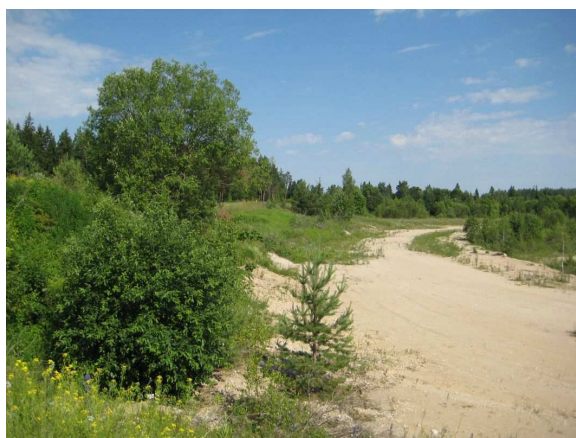
Fotod 7 ja 8. Vaated Alesti karjäärialala laugeks tasandatud rohtunud põhjanõlvale ja Seli–Angerja riigi kõrvalmaanteega piirnevale läänenõlvale.

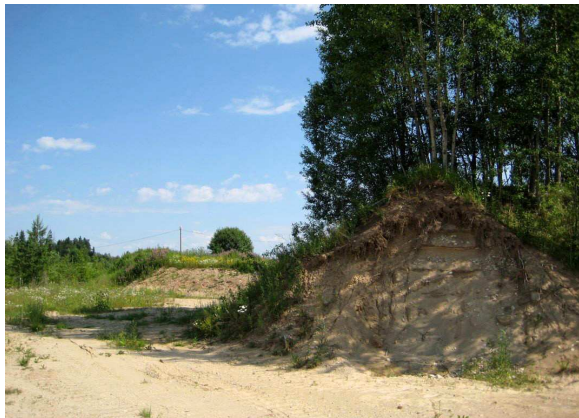
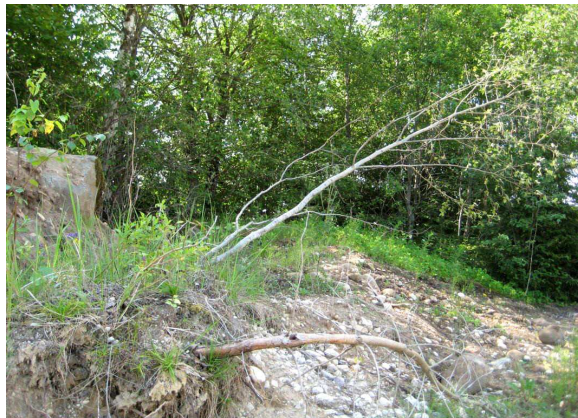
Fotod 11 ja 12. Vaated Alesti karjääri liigestatud reljeefiga alale karjääri keskosas, kus kaevandamata jäänud kruusakünkad, millel kasvamas täiskasvanud puud.

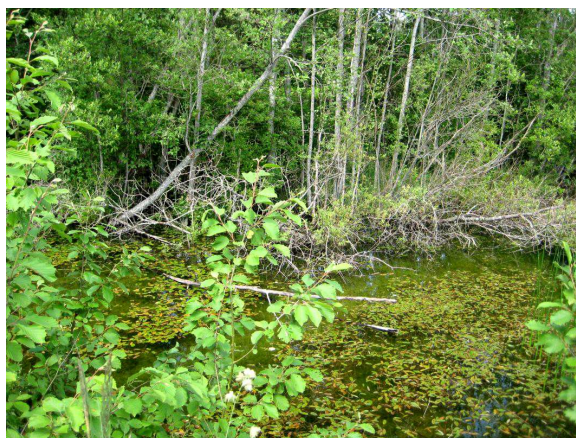
Fotod 1 ja 2. Luiste karjääriala veekogude-ala üldilme ja taimestik: kaldajoont palistav lepa-pajuvõsa, kõrkjad ja pilliroog ning edelasopis vahav penikeel ning lodumets.

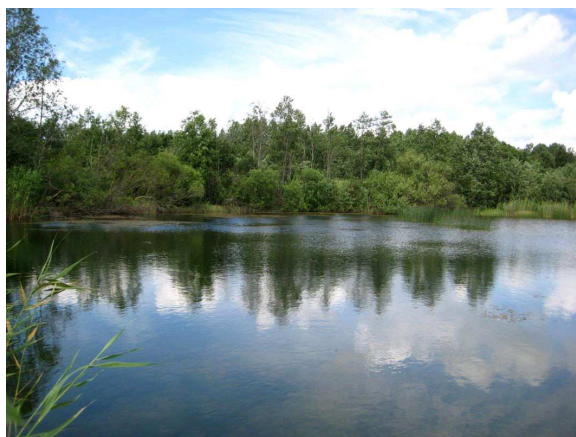
Fotod 3 ja 4. Luiste karjääri madal tagasitäidetav veekogu idaosas ning sügavam, küllaltki maaliline veekogu lääneosas.

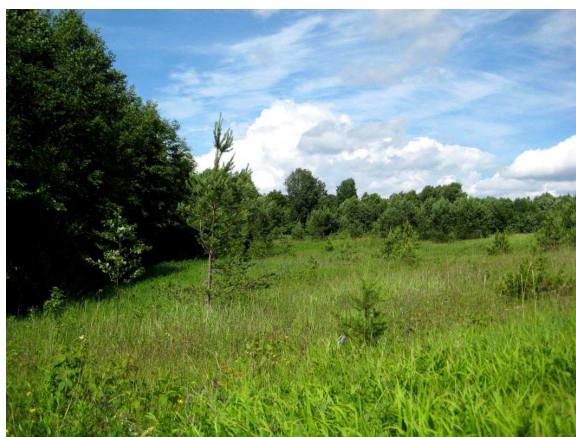
Fotod 5 ja 6. Korrastamist vajavat ala ümbritsevad läänest, põhjast ja idast laugeks tasandatud nõlvad kaldega 1:10, mida katab rohumaa ning üksikud noored männid.

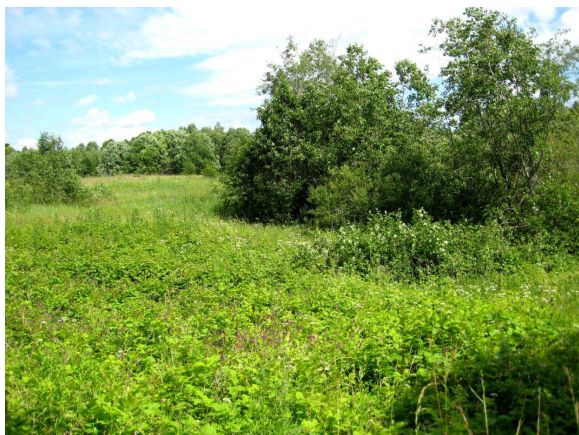
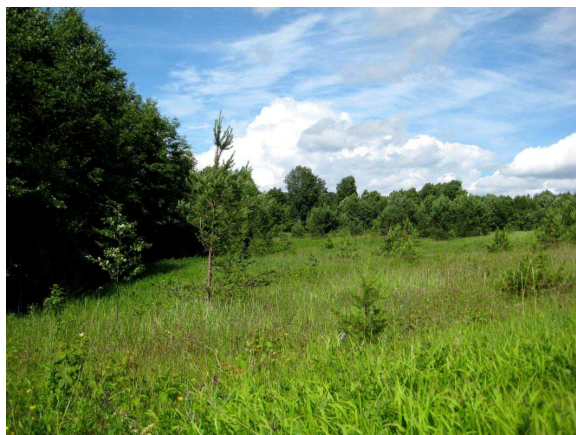
Fotod 7 ja 8. Vaated Luiste karjääri korrastamist vajavat põhja, sh veekogusid ümbritsevatele laugeks tasandatud nõlvadele ning neid katvale rohumaale .

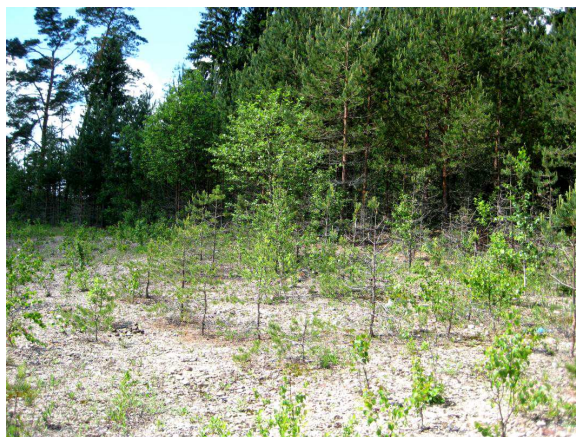
Foto 1 ja 2. Vaated Ohulepa karjäärialale, millest on kujundatud korrapärane laugete nõlvadega nõgu, mille edelaosale on loodusliku külvi tulemusena kasvamas männinoorendik. Taamal võimalikku laiendamissuunda näitav kirdesein.

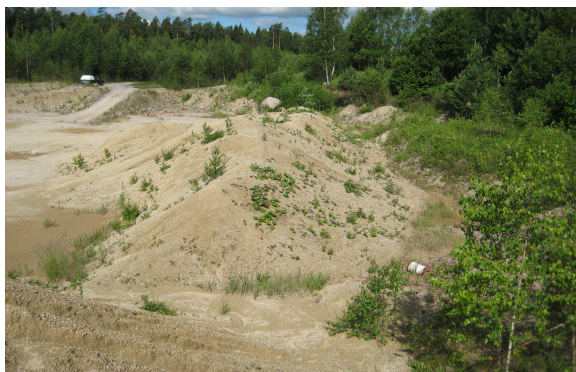
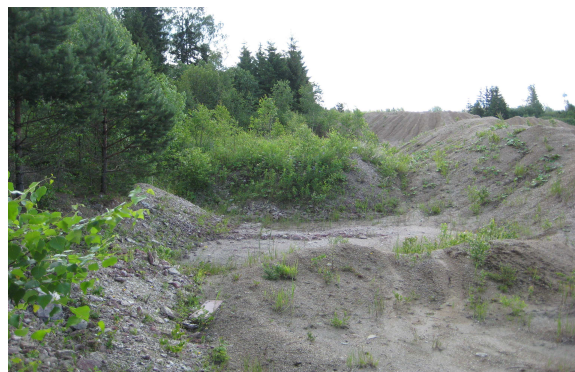
Foto 1 ja 2. Vaated RMK kinnistu keskosa lõunapiiril kehtiva kaevandamise loata kaevandatud ca 0,7 ha suurusele alale, sh purustatud kruusa vallile ning ala äärmiselt ebatasasele põhjale.

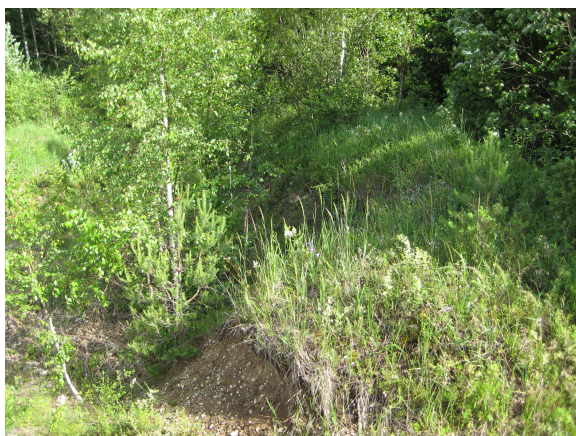
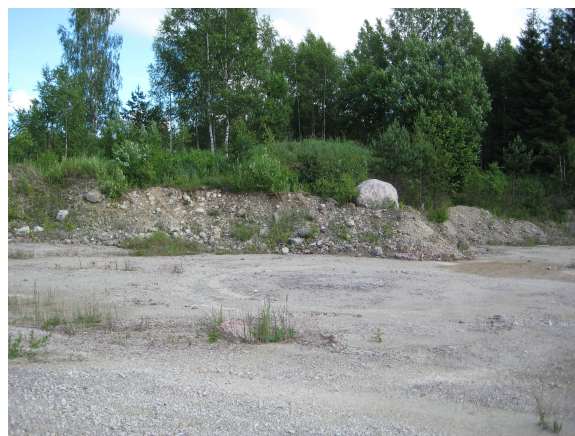
Fotod 3 ja 4. Vaated RMK kinnistu keskosa lõunapiiril kehtiva kaevandamise loata kaevandatud ala sopilisele, rohtunud kattevalliga kaetud vanale kirdenõlvale ning laiendamisvõimalusele viitavale põhjanõlvale.

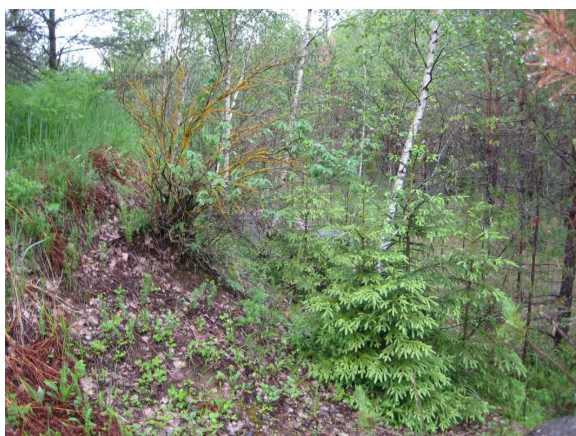
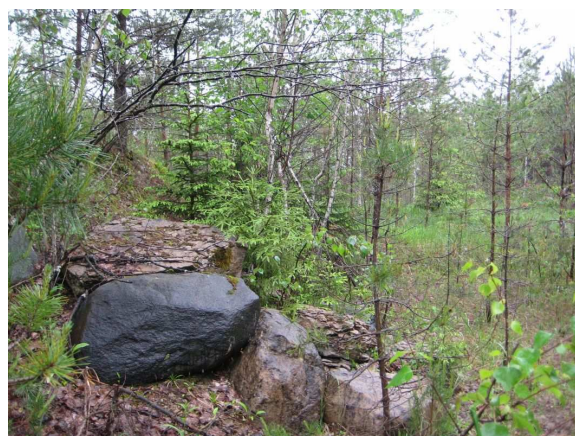
LIDAR kõrgusandmete põhjal on koostatud karjäärialala ja selle ümbruskonna reljeefi samakõrgusjooned, mis on kantud plaanile (graafiline lisa 6). Vardi metskond 191 - nimelise maaüksuse lõunaosas ning sellega külgneva Orava kinnistu Orava kruusamaardlast välja jääval põhjaosal on hiljuti kruusa kaevandatud (foto 1). Sellel RMK poolt hallatavale kinnistule jääval kehtiva kaevandamise loata kaevandatud ca 70 x 90 m ehk 0,7 ha suurusel maa-alal on kaevandatud põhjavee tasemest kõrgemal servaalade 54,5 m abs kõrguse tasemelt 53,5 m abs kõrguse tasemeni ala keskosas. Kaeveala põhi on väga ebatasane (foto 2), kamardunud nõlvad on sopilised, neile on loodusliku külvi tulemusena kasvanud noored männid ja kased, ülaserva on kuhjatud nüüdseks rohtunud kattepinnasevallid (foto 3), ala põhjanõlva on kaevandatud paaril hiljutisel aastal (foto 4) Sellest „värskest” kaevealast loode pool jätkub kunagisele Varbola sovhoosile kuulunud 1987. aasta mäeeraldise territooriumile jääv korrastamist vajav ca 1 ha suurune ala, mille ebatasane põhi ja ning ca 1,5 m kõrgused

nõlvad vajaksid tasandamist (foto 5). Alale on isekülvi tulemusel hakanud kasvama männid ning üksikud kased (foto 6).

Fotod 5 ja 6. Vaated Vardi metskond 191-nimelise maaüksuse „värskest” kaevealast loode pool jätkuvalle korrastamist vajavale ca 1 ha suurusele alale.

Juhul kui maa omanik (RMK) soovib vaadeldava ala täiendavalt uurimata korrastada, siis tehnoloogilist korrastamist tuleb teha ca 1,7 ha suurusel alal (vt gr lisa 6) – siluda tuleb nii vanem, juba isekülvi teel männinoorendikuga kattunud ca 1 ha suurune loodeosa, et tasandatud ala maapind jääks 55 abs kõrguse tasemele, kui ka värskel 0,7 ha suuruse kaeveala põhi korrastatava ala kaguosas, et karjääri põhja kõrgus paikneks ca 54 m abs kõrguse tasemel, Samuti tuleks heakorrastada selle lääne-, põhja- ja idanõlvad ca 200 m pikkusel lõigul, andes viimastele korrapärase kuju. Seejärel kogu korrastatav 1,7 ha suurune ala bioloogiliselt rekultiveerida, st taastada ala metsamaana, kattes see viljaka pinnasega, millena on kasutatav kirde- ja kaguservale vallidena ladustatud kattedepinnas ning istutada tasandatud alale männikultuurid.

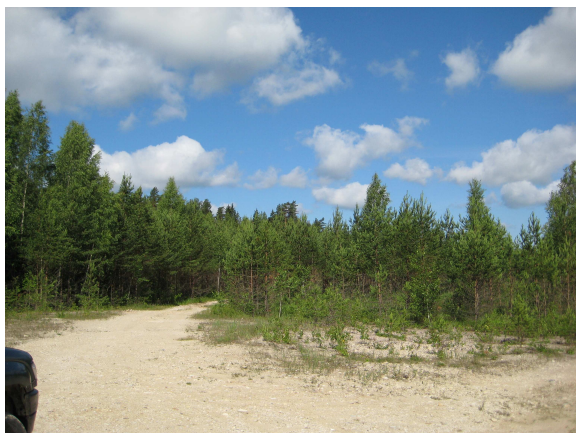
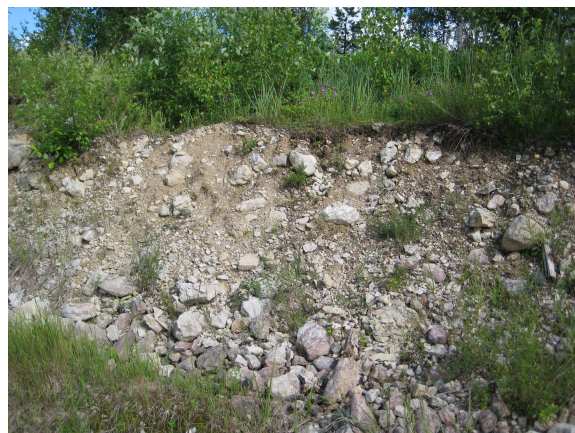
Fotod 7 ja 8. Vaated Vardi metskond 191-nimelise maaüksuse korrastamist vajava osaga läänest ning põhjast külgnevale korrastatud, sh metsastatud karjäärialale. Nn värske kaeveala laiendamisvõimalusele viitavas ca 2,5 m kõrguses põhjanõlvas paljanduv veeriseline kruus.

Raplamaa looduslikest eeldustest tingitud piiratud ehituskruusa ressursi taustal oleks soovitatav uurida seljandiku idanõlvale “värskelt” kaevandatud karjäärialala loodesuunalist laiendamisevõimalust minimaalselt 2 ha suurusel alal, sest ilmselt on osa kasulikust kihist jäänud varasema kaevandamise käigus väljamata. Sellele viitavad eritasandilised kaevesügavused: soovitatud laienduse alal ulatub maapinna kõrgus 56 m abs kõrguse tasemeni, sellega vahetult kagust külgneval värskel kaevealal RMK kinnistul on kaevandatud maksimaalselt 53,5 m abs kõrguse tasemeni. Seega väljamata kasuliku kihi keskmine paksus võiks olla ca 2 m, eeldatava varu maht on 40 tuh m<sup>3</sup>. Selle moodustab veeriseline savikas kruus (foto 8). 1990. a. detailuuringu käigus endise Varbola sovhoosi karjääri seinapuhastusest võetud proovi andmeil on materjali kruusaosakeste (>5 mm) sisaldus 55% ning savi-tolmuosakeste keskmine sisaldus 4%. Kruusaosakesed on peened kuni keskmised, vähekulutatud ning karbonaatse koostisega. Liivaosakeste peensusmoodul on 2,0; filtratsiooni koefitsient 1,1 m/ööp (Kajak, 1990). Riigimetsamaal leviva kruusa kasutamiseks maavarana tuleb teha tarbevaru uurituse detailsusega geoloogiline uuring ning aktiivse tarbevaru kinnitamisele järgnevalt taotleda Keskkonnaametilt maavara kaevandamise luba. Laiendamiseks perspektiivne ala paikneb – analoogselt karjäärialale – Riigimetsa Majandamise Keskuse (riigi) omandis oleval Vardi metskond 191 - nimelise maaüksusel.

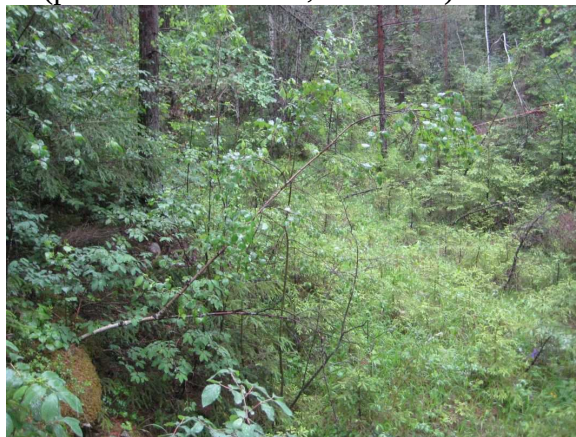
Foto 1 ja 2. Vaated Orgita käesolevaga vaadeldavale ebaseaduslikule paemurrule ja eelmise sajandi 50ndatel aastatel tekkinud metsaga täitunud Orgita vanale paemurrule.

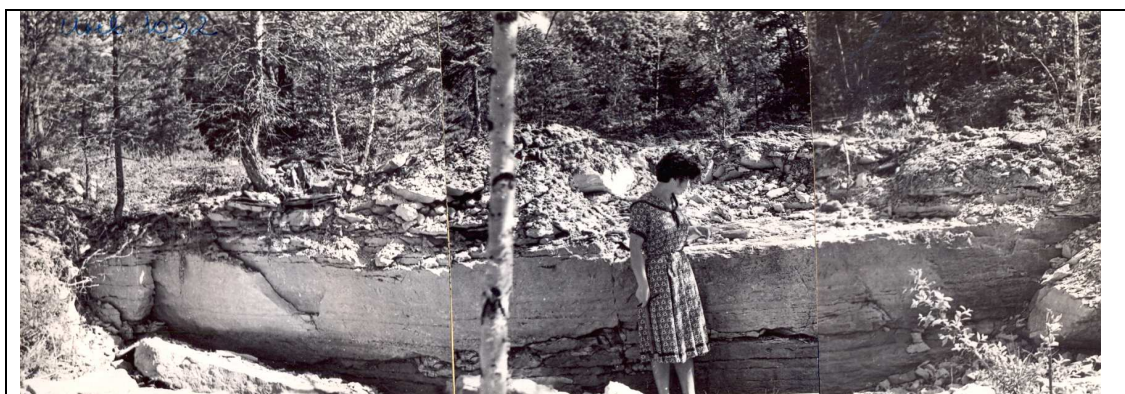
Foto 3. Orgita vana paemurru algus: 1958. aastal Märjamaa ümbruse viimistluskivi otsingutöö käigus rajatud katsekarjääri Orgita-I ja selle seinas paljanduvat massiivset kuni paksukihilise tekstuuriga dolokivi illustreeriv foto (Fritsman jt., 1958).

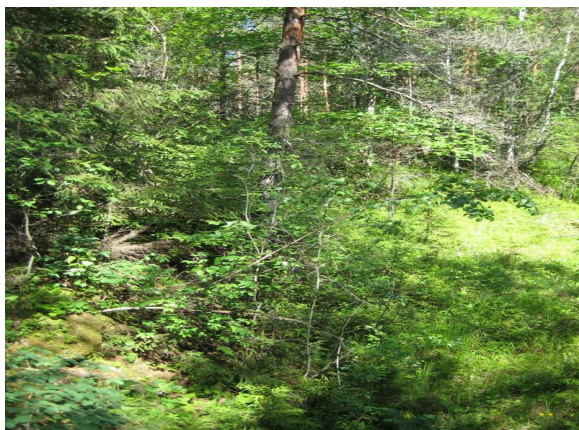
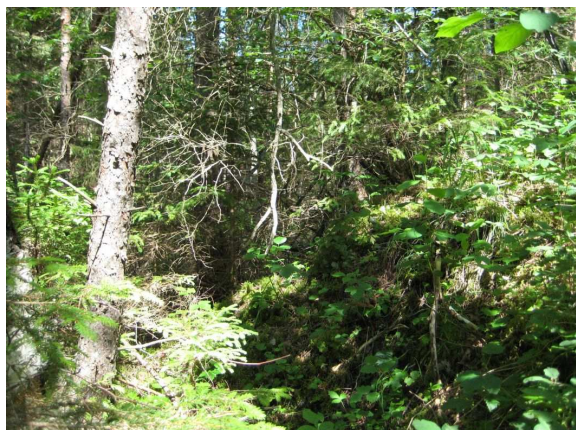
kasvanud raskesti läbitav täiskasvanud mets (fotod 4 ja 5). Selle ala lõunaosas on dolokivi murtud tunduvalt hilisemal ajahetkel, kuid – arvestades alale kasvanud noorte mändide oksakodarike arvu – siiski vähemalt 15 aastat tagasi. Suhteliselt korrapärase kujuga 0,2 ha suuruse ning ca 1 m sügavuse paemurru tasane põhi paikneb 39,5–40,0 m abs kõrguse tasemel. Paemurru lõunaosas katab selle põhja 10–20 cm paksune veekiht, kasvavad kõrkjad (foto 6), karjääri põhjaosa põhjas vett ei ole (foto 7). Kaevesüvendi servaaladele on kuhjatud ca 150 m pikkusel lõigul ca 10 m laiuse ribana paksukihilise dolokivi plaate mõõtmetega 0,5–2,0 m (fotod 8 ja 9). Kivimiplaate on ka kaevesüvendiga idast külgnevas metsaservas, kus nad on kattunud rohu ning samblaga, neil kasvab mets (fotod 10 ja 11). Kaevesüvendiga läänest külgneval ca 0,4 ha suurusel lagedal alal on mets hilisemale paemurdmisele eelnevalt langetatud, ka pinnas on kooritud, kuid paekivi sealt murtud ei ole. Alale on kaootiliselt kuhjatud kivimitükkidest ja plaatidest koosnevaid ning 1–2,5 m kõrguste noorte mändidega ja kaskedega kaetud künkaid (fotod 12 ja 13). Üldistades eeltoodut: Orgita vana paemurru lõunaosal on vähemalt 15 aastat tagasi ebaseaduslikult murtud dolokivi 0,2 ha suurusel alal ca 1 m sügavuseni (foto 1). Tegevus on seiskunud ning Eesti parima raidpae (Perens, H., 2012) plaadid on jäetud kaevesüvendi servadele vedelema või on neid kuhjatud karjääri läänest külgnevale kaevandamata alale.

Foto 4 ja 5. Vaated Orgita kaevandamisega rikutud ala vanemas osas süsteemitult paiknevatele käänuliste servadega erisügavustele süvenditele, millesse on poole sajandi vältel kasvanud raskesti läbitav täiskasvanud mets.

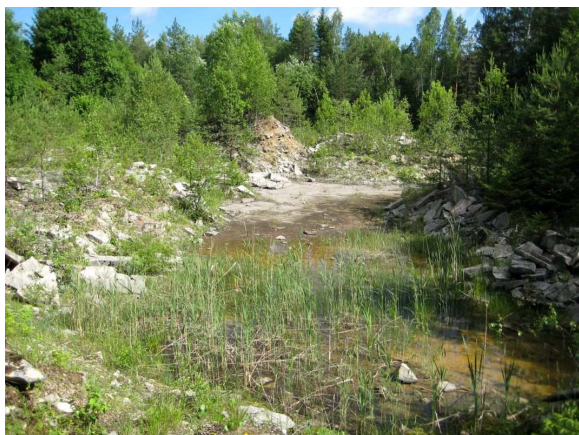
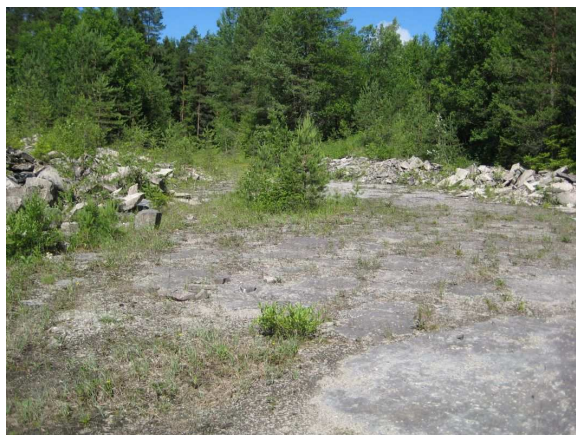
Foto 6 ja 7. Vaated Orgita kaevandamisega rikitud alal paiknevale nn värskemale kaevealale: suhteliselt korrapärase kujuga 0,2 ha suuruse paemurru lõunaosa katab veekiht, kasvavad kõrkjad, paemurru põhjaosa põhi on kuiv.

ehituspaeressursi kasutamiseks. Puhastatud servaaladega paemurd säilitada. Paemurru lõunaosa ca 0,2 m paksuse veekihiga kaetud põhja võiks ca 0,1 ha suurusel alal 0,7 m võrra ca 700 m<sup>3</sup> suuruses mahus tagasitäita (foto 6).

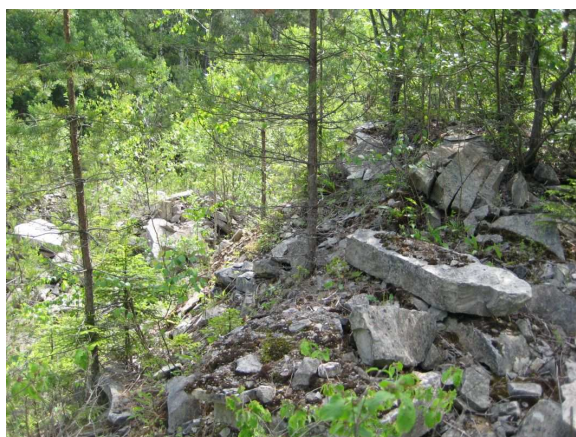
Foto 10 ja 11. Vaated kaevesüvendiga idast külgnevale metsaservale, kus näha 50ndate aastate paemurdmise jäägid: sammaldunud kivimiplaadid, neil kasvav täiskasvanud mets.

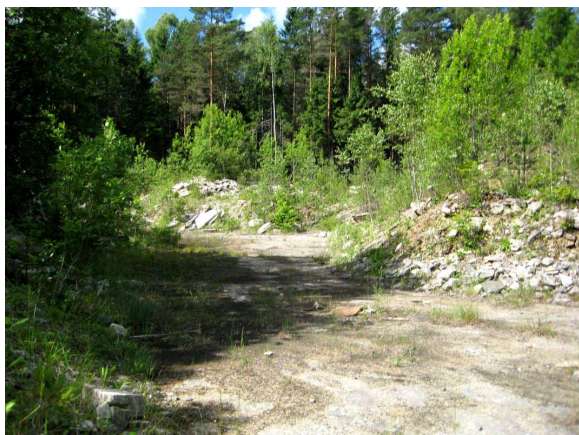
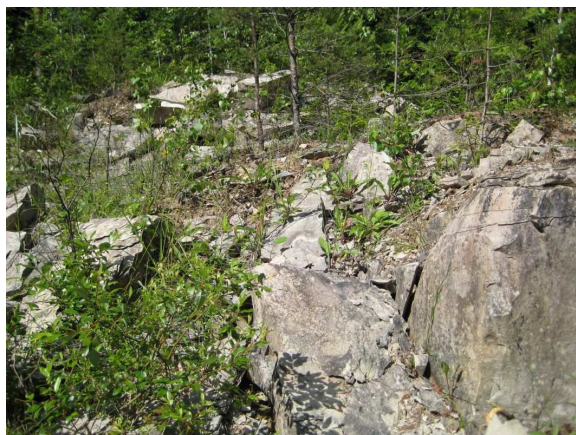
Foto 12 ja 13. Vaated kaevesüvendiga läänest külgneval alale, kuhu on kaootiliselt kuhjatud kivimitükkidest koosnevaid, nüüdseks noorte mändidega ja kaskedega kaetud künkaid.

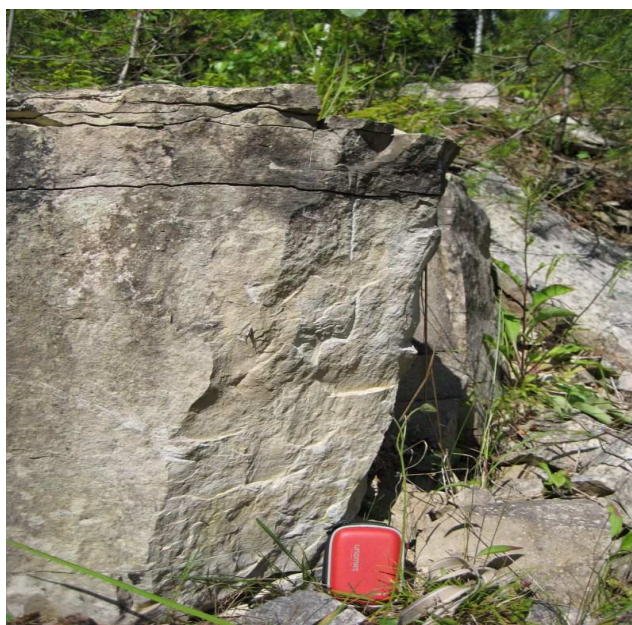
Foto 14. Näide Eesti parimast raidpaest, kasutatav raiddetailide valmistamiseks, seinakivina hoonetes jm ning lihvitult, saetult ja poleeritult viimistluskivina.

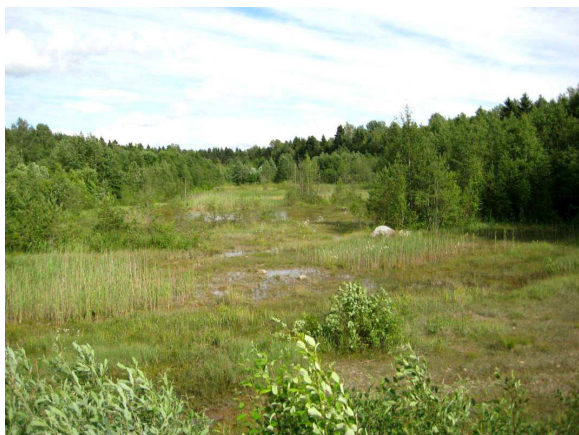
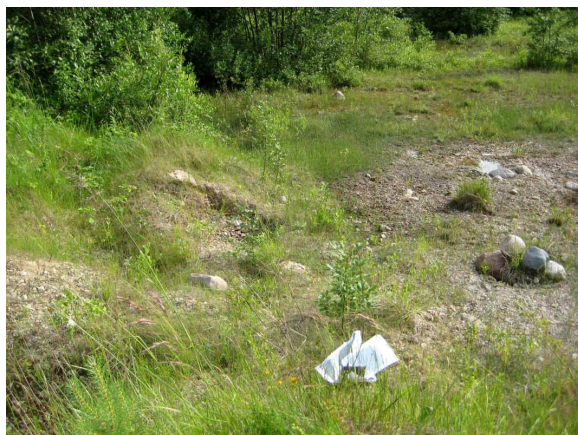
Fotod 3 ja 4. Vaated karjääri ida- ja lääneosa liigniiskele savikate setetega ning paju-lepavõsa kaetud põhjale.

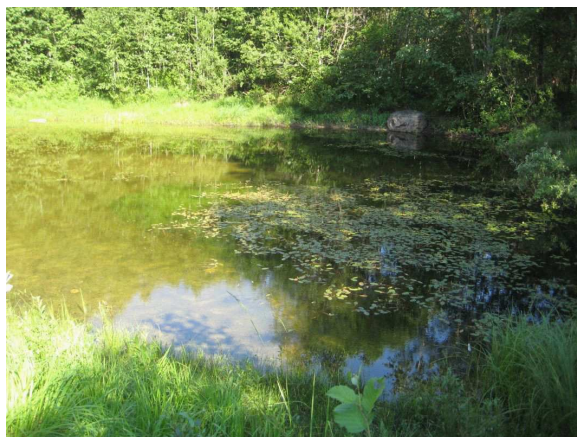
Fotod 9 ja 10. Vaated karjääri 10 m kõrguse loodenõlva jalamile kujunenud soisel niidul kasvava soo neuuvaiba (*Epipactis palustris*) leiupaigale ning väikesele madalale veekogule lõunaosas.

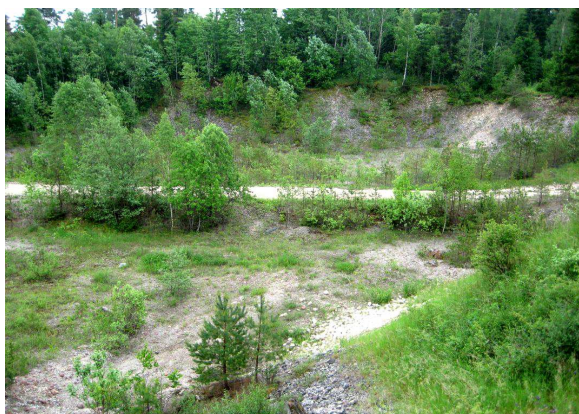
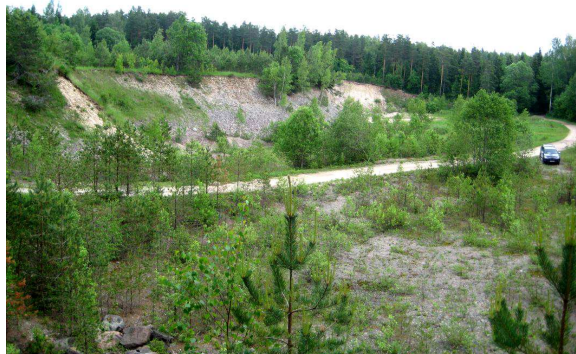
Foto 1 ja 2. Vaated põhja- ja lõunanõlva ülaservadelt karjäärialale, millest kaevandamise käigus on kujunenud amfiteatrikujuline kuni 10 m kõrguste nõlvadega nõgu.

Maardlast väljajääva vana karjäärialala 0,4 ha suurune osa tuleks korrastada, st selle põhjaserva kuni 10 meetri kõrgused ja lõunaserva kuni 8 m kõrgused kruuspinnasesse kujunenud nõlvad 1:1,2 kuni 1:1,3 suuruse kaldega vajaksid 150 m pikkusel lõigul kujundamist püsinõlvuseni, s.o kaldeni 1:1,4 ning seejärel need bioloogiliselt rekultiveerida, st neile tuleks lükata kattepinna ning istutada männitaimed.

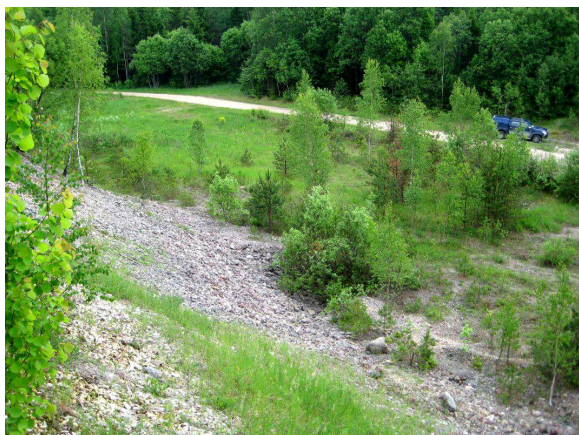
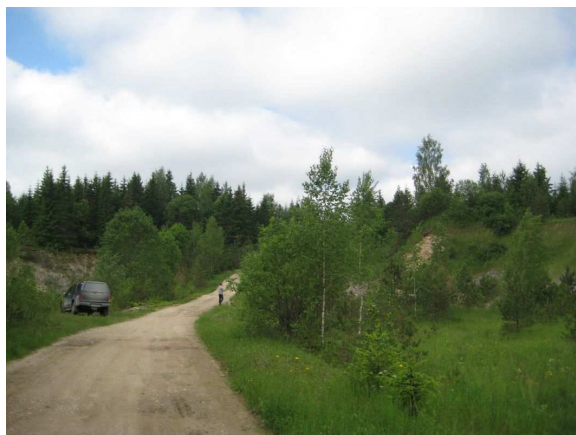
suhteliselt tasasele rohtunud karjääripõhjale on loodusliku külvi tulemusena kasvanud männi–kasenoorendik (fotod 3 ja 4). Vaadeldava ala põhjaserva kuni 10 meetri kõrgused ja lõunaserva kuni 8 m kõrgused kruuspinnasesse kujunenud nõlvad on püsinõlvuse kujunemiseks ebapiisava, s.o 1:1,2 või 1:1,3 suuruse kaldega. Vanemas lõunanõlvas kaevandatud materjali moodustab lubjakiviklibu (foto 5), põhjanõlv on kaevandatud aluspõhja-astangut lõunast piiravasse ja katvasse rähksesse saviliivmoreeni (foto 6). Lõunanõlva ülaserva on kuhjatud kattepinna valli.

Foto 3 ja 4. Vaated Sutlema karjäärialala suhteliselt tasasele rohtunud põhjale, millele on loodusliku külvi tulemusena kasvamas männi-kasenoorendik ning ala ida-läänesuunaliselt läbivale Lümandu–Metsanurga tee.

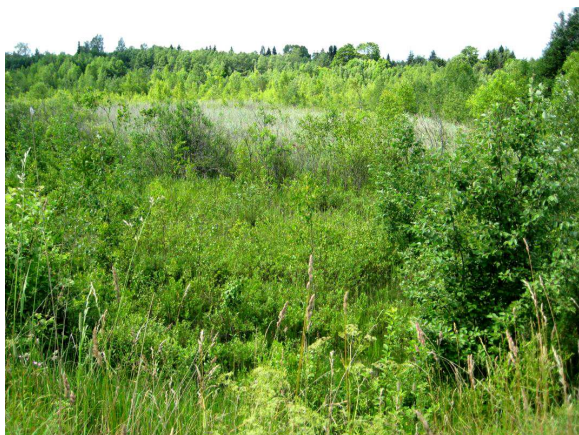
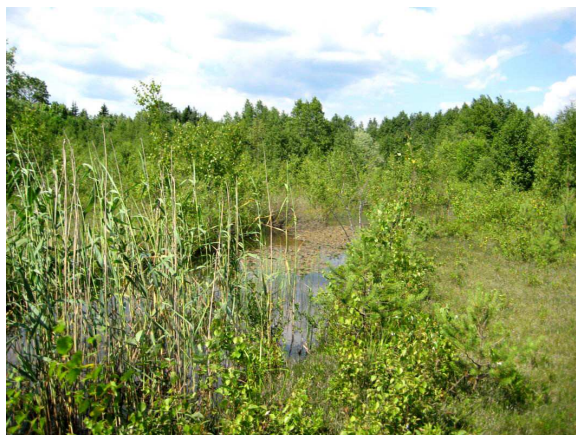
Idapoolsema, riigi reservmaale (AT0805170009) jääva maatüki põhjasopis on hilisema omavolilise kaevandamise tulemusena tekkinud kuni ühe meetri sügavusi kaeveauke, mis vajaksid tagasitäitmist (foto 3). Riigimaale jääva idapoolsema maatüki keskosa, kus on kaevandatud ca 70,5 m abs tasemeni, on suurveeperioodidel üleujutatud ning seda madalamat lohku katab kevadisi üleujutusi taluv lodumets, kus puude kõrgus ulatub 10 meetrini ning valdav puuliik on lepp, metsatukka ümbritseb kasevõsa (fotod 4). Riigimaale jääva idapoolsema maatüki lõunaosas, kus on kaevandatud ca 70,5 m abs tasemeni, oli paikvaatluse ajal k.a juulis 0,2 ha suurune

ca 0,2 m sügavune veekogu, mida ümbritseval soostuval alal kasvab lepa-kasevõsa (foto 5) ning millesse suubub põhjasuunaliselt kuivenduskraav (foto 6).

Fotod 5 ja 6. Vaade Tagasmäe karjäärialala riigimaale jääva idapoolsema maatüki lõunaosale, kus oli paikvaatluse ajal k.a juulis 0,2 ha suurune ja ca 0,2 m sügavune süvendamist vajav veekogu ning sellesse põhjasuunaliselt suubuvale kuivenduskraavile.

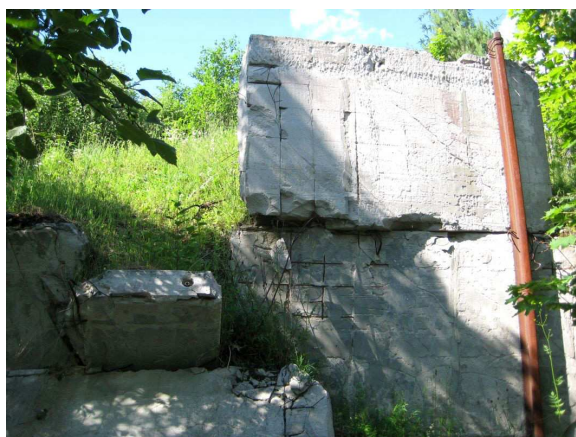
Fotod 9 ja 10. Vaated karjääri kirdeserva ülaosa kuni 3 m kõrgustele pinnasevallidele ja karjääri sissesõiduteest kirdesse jäävale lagunenu laadimissõlmele

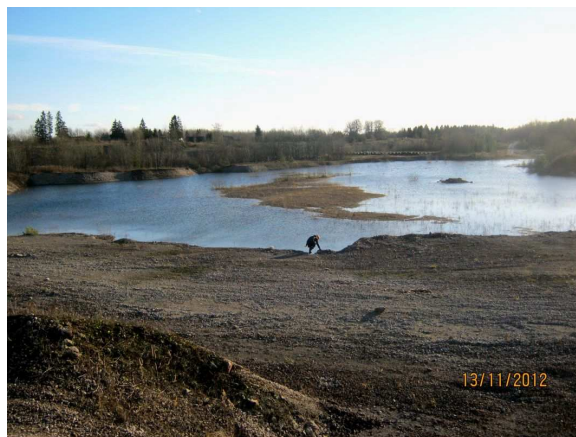
Fotod 5 ja 6. Vaade veekogu maalilisele sügavamale osale lõunaosas ning vaade liigmadalale osale selle põhjaosas.

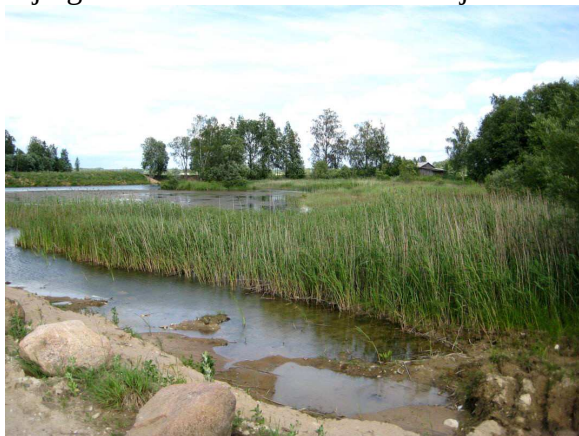
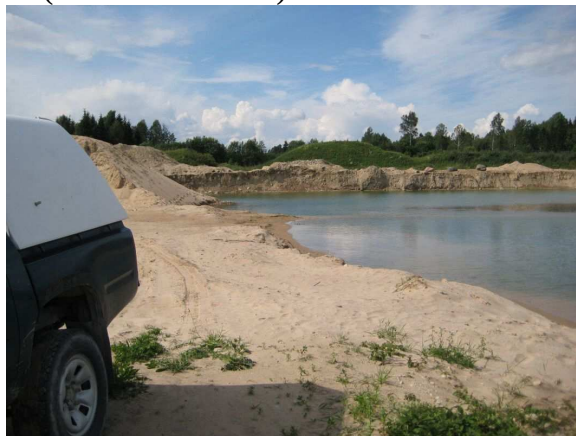
Fotod 1 ja 2. Vaated riigi reservmaal paikneva Vanakubja karjäärialala ida- ja keskosa madalale osale, kus kasvab penikeel ja pilliroog ning mille idaserva palistab lodumets. Vaade nimetatud karjäärialaga läänest külgnevale Vanakubja liivakarjääri mäeeraldisele (kaeveluba Rapm-044) kujunenud veekogule.

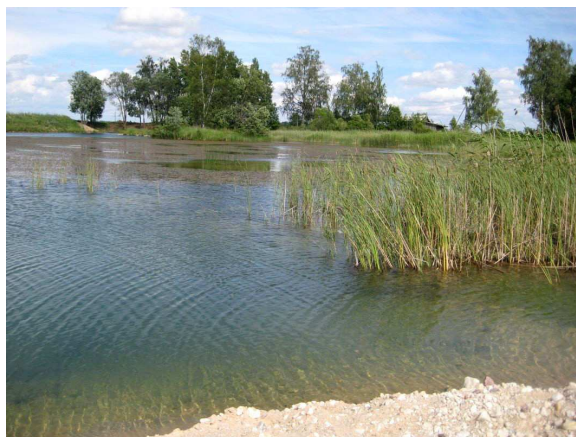
Fotod 3 ja 4. Riigi reservmaal paikneva Vanakubja karjäärialala veekogu jaotub sügavuselt kaheks: sügavamaks lääneosaks põhjakõrgusega 28,7 m ning madalamaks kesk- ja idaosaks.

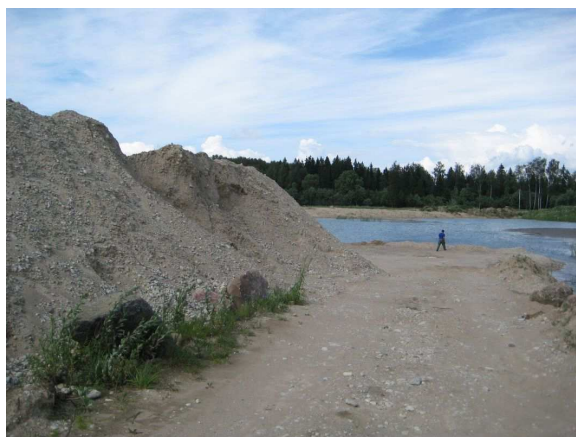
Fotod 5 ja 6. Vaated Vanakubja karjäärialala veekogu lõunaserva rajatavale supluskohale ning sellele juurdepääsu tagava tee äärde veekogust kaevandatud ja vallina ladustatud veeriselisele kruusale.
