## Alpoja vaatlus

Vaatluse aeg 18. ja 19.07.24. Vaatleja Marko Vainu

Nime Alpoja on vooluveekogule kinnitanud kohanimenõukogu. EELISes on see staatuses „menetluses“ nime all Peeburi kraav (VEE1037401), sest nii on seda nimetatud Uno Joala vooluveekogude nimestikus.

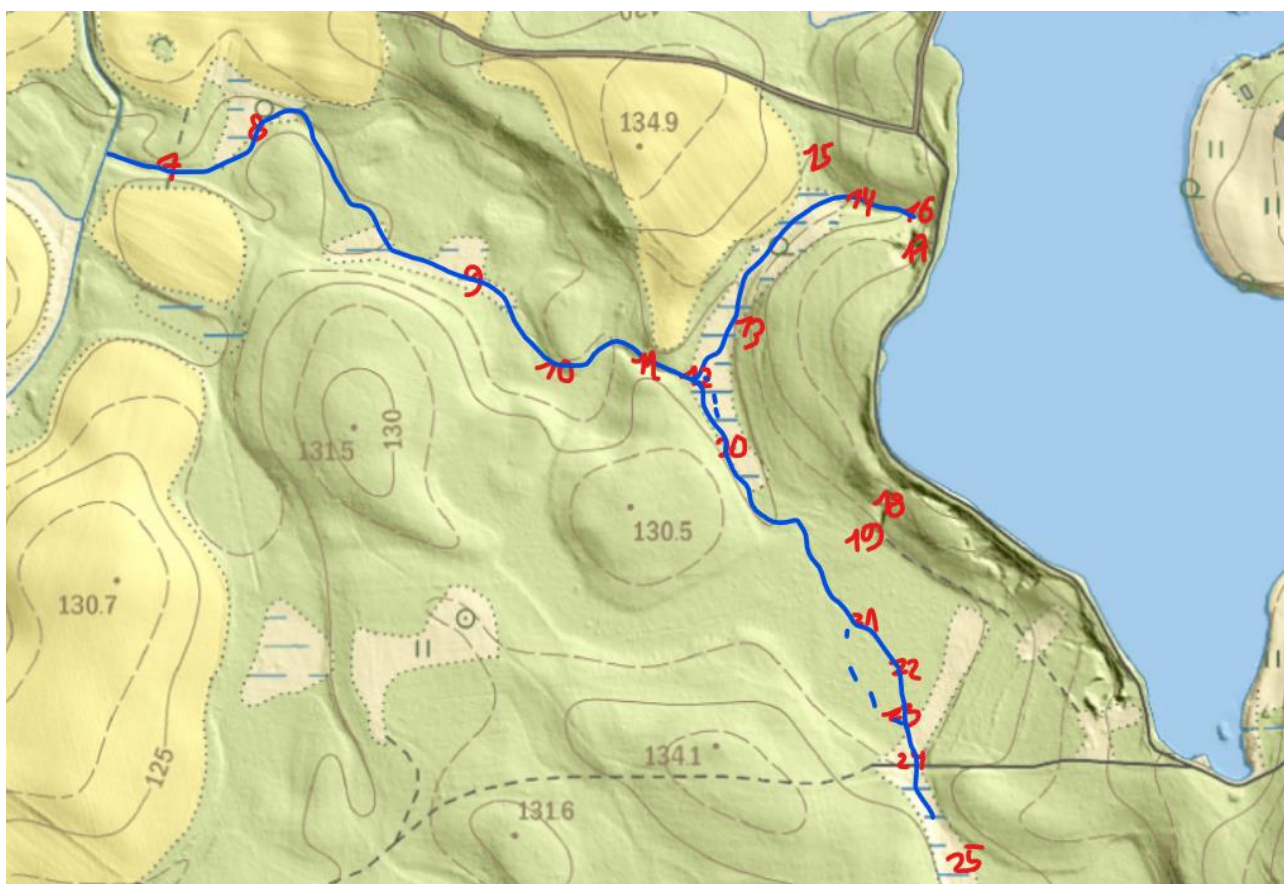
7. Voolas korralik ojake.

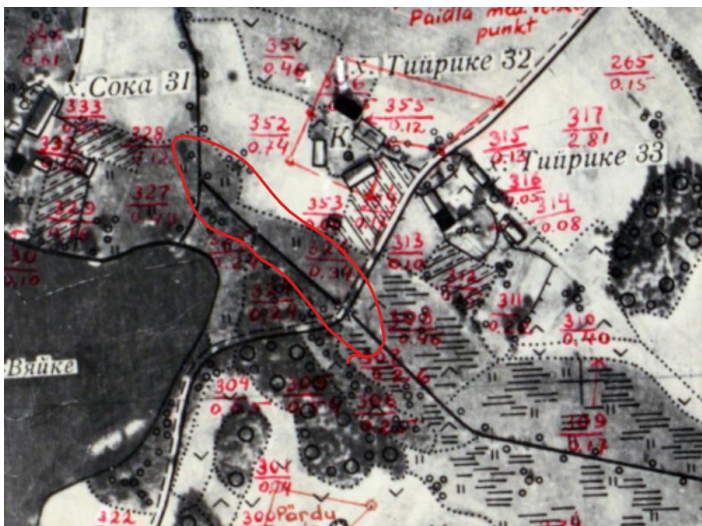
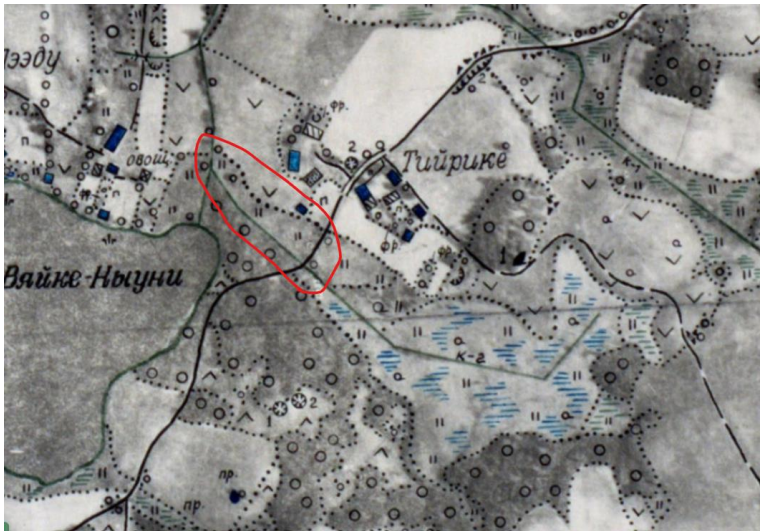
Samas on kohanimeekspert Tõnu Raudsepp andnud teada, et kohaliku teadmise kohaselt algab Laguja oja Leigo järvedest, konkreetselt Vanajärvest. Ta on pakkunud Laguja oja ülemjooksus Tiirike oja, kuid selle vaatlusprotokollis on kirjeldatud mitu põhjust, miks see Laguja oja ülemjooksuks ei sobi. Alpoja Laguja oja ülemjooksuks lugemine võib aga olla põhjendatum. Esiteks on selle vooluhulk madalveeperioodil suurem kui Tiirike ojal. Teiseks on NL 1948. ja 1963. aasta fotoplaanidel kujutatud Raiga-Räbi-Nõuni-Lutike tee alt läbi minevat vooluveekogu suubuma otse pragusesse Laguja ojja, ilma vahepeal Väike-Nõuni järve suubumata:

Millalgi hiljem suunati Alpoja vesi järelikut Väike-Nõuni järve. Kummalgi plaanil pole küll Leigo talu juurest kulgevat vooluveekogu peal, on vaid Männituka talu juurest algav kraavjas veekogu, kuid tõenäoliselt jäi see toonastel kaardistajatel märkamata, nagu on see jäänud märkamata ka tänapäevastel põhikaardistajatel. Ei ole tõenäoline, et sedavõrd loodusliku sängiga veekogu, nagu antud oja punktide 16 ja 4 vahel on, oleks hilistekkeline. Seda enam, et vesi mis sealt praegu suvisel perioodil voolab, pidi ka varem kusagil voolama. Leigo talu peremees Tõnu Tamm on 2016. aastal Valgamaalases avaldatud intervjuus kirjeldanud et 1980ndatel, kui ta krundi ostis, voolas sellelt läbi kaks oja, millele ta järvi paisutama hakkas:
