Töö nr: 2019092_3

Riigihanke nimetus: *Eeluuringud ja järelhindamine kalade elutingimuste parandamiseks. Osa 1 „Eeluuring forelli elutingimuste parandamiseks Häädemeeste jõe ülemjooksul“*

Objekti asukoht: Veski jõgi,
Nõva jõgi, Riguldi jõgi ja
Leidissoo peakraav

KALADE KUDETINGIMUSTE PARANDAMISE JÄRELHINDAMINE

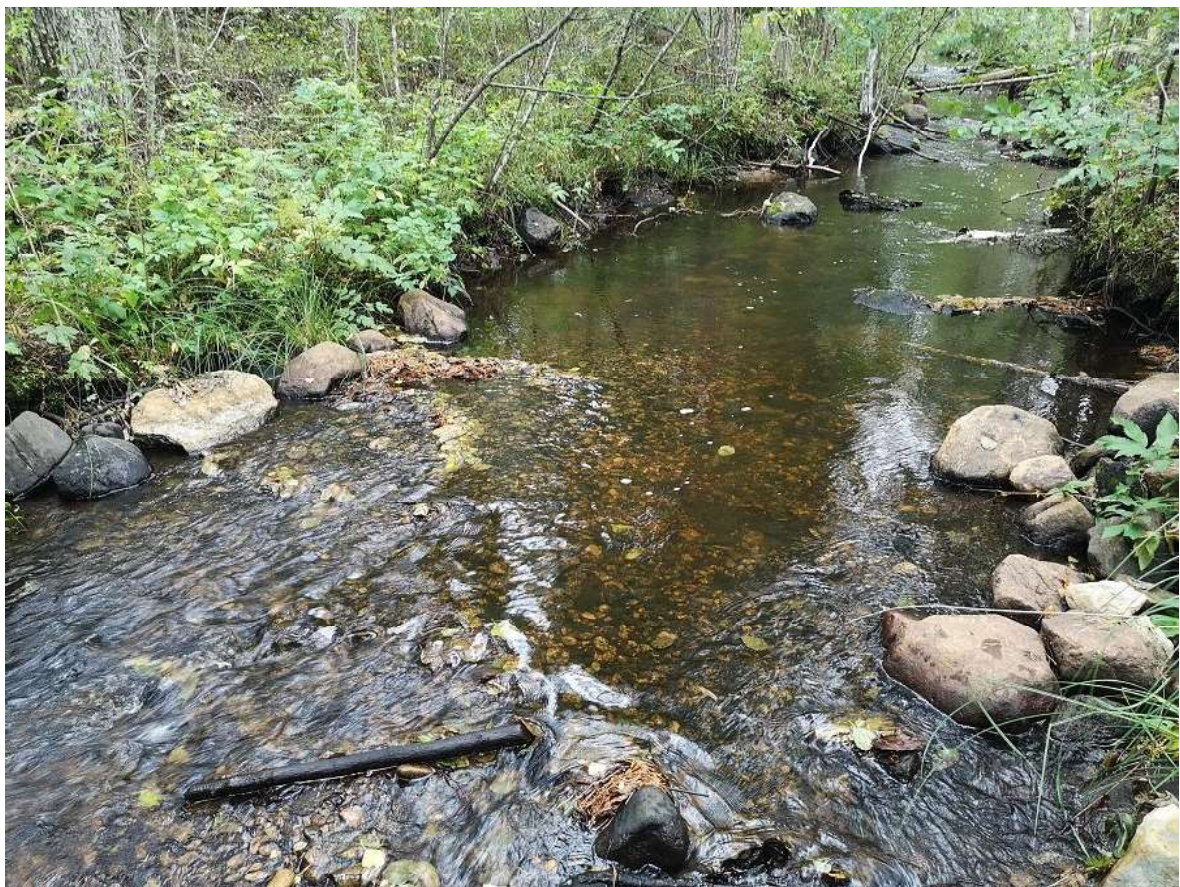
Foto 12. Alt 11. kudepadjand. Siit kuni 12. kudepadjandini tehti teine katsepüük forelli noorjärkude asustustiheduse hindamiseks (R. Järvekülg, 16.09.2020).

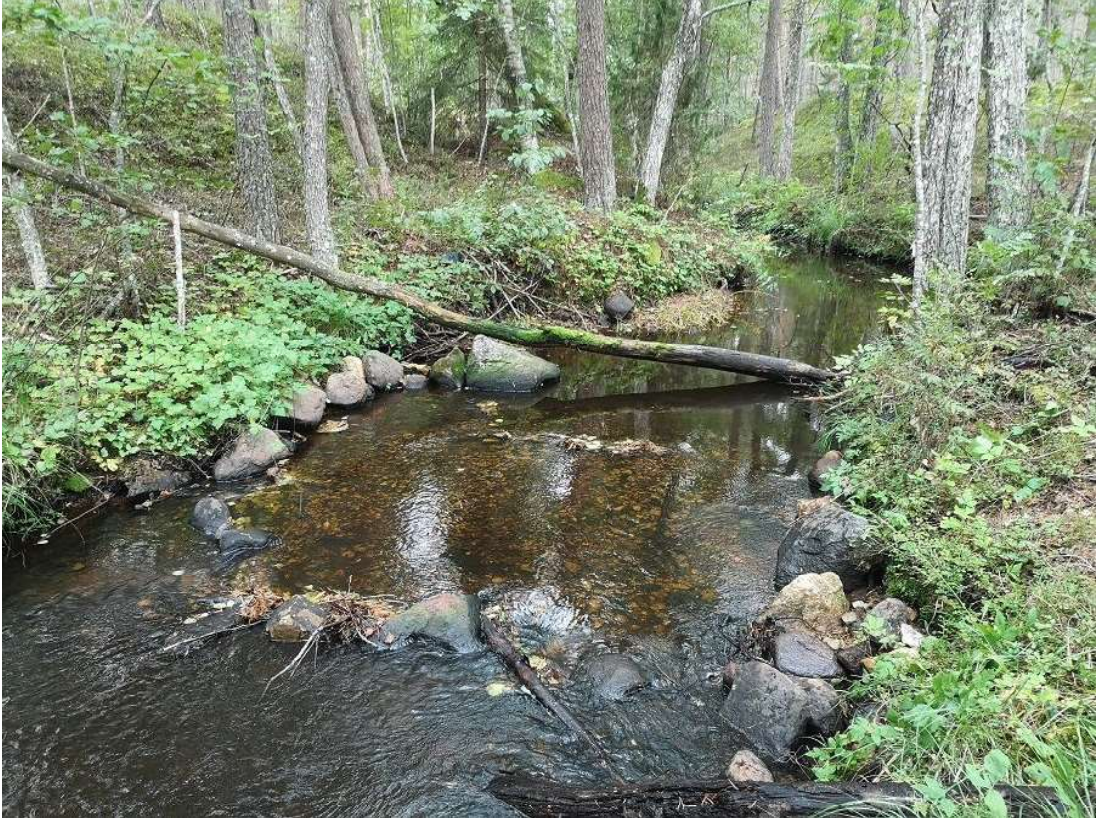
Foto 15. Parandatud lõik lõpeb 1,1 km kaugusel suudmest, kus asub ülemine 14. kudepadjand (R. Järvekül, 16.09.2020).

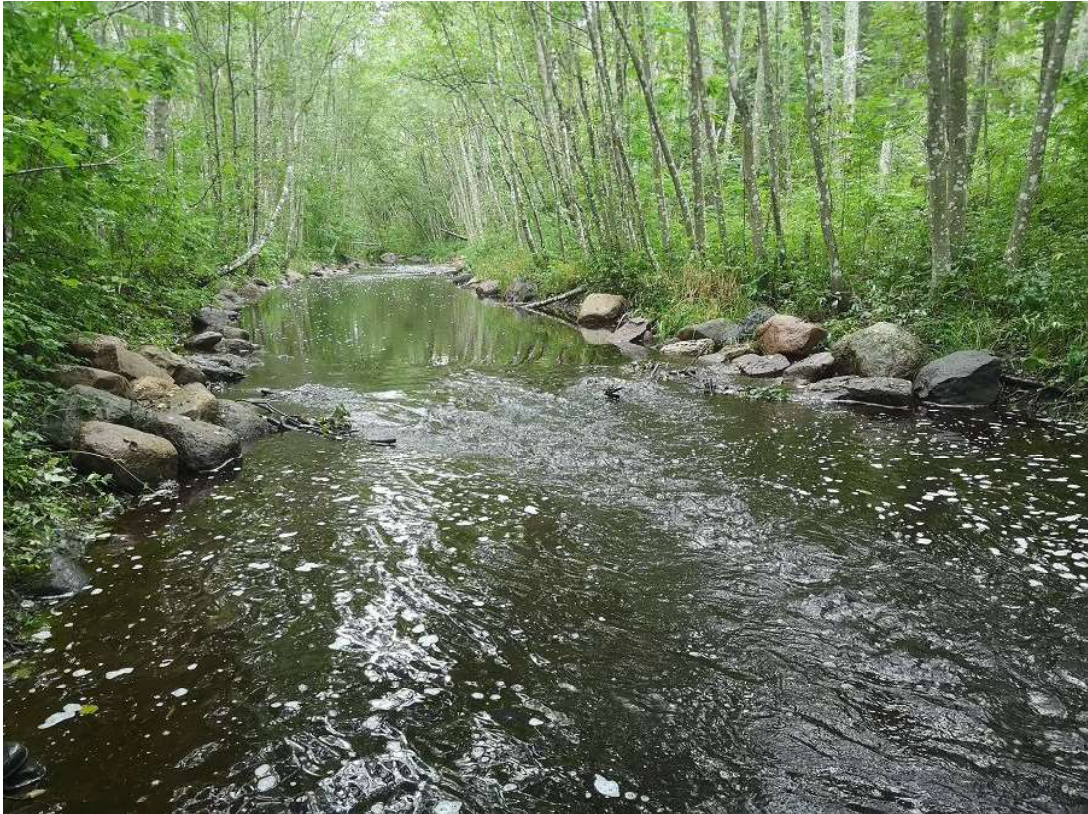
Foto 23. Nõva jõe Peraküla lõigule rajati 5 kudepadjandit ja lisati kive. Fotol alumine kudepadjand (R. Järvekül, 15.09.2020).

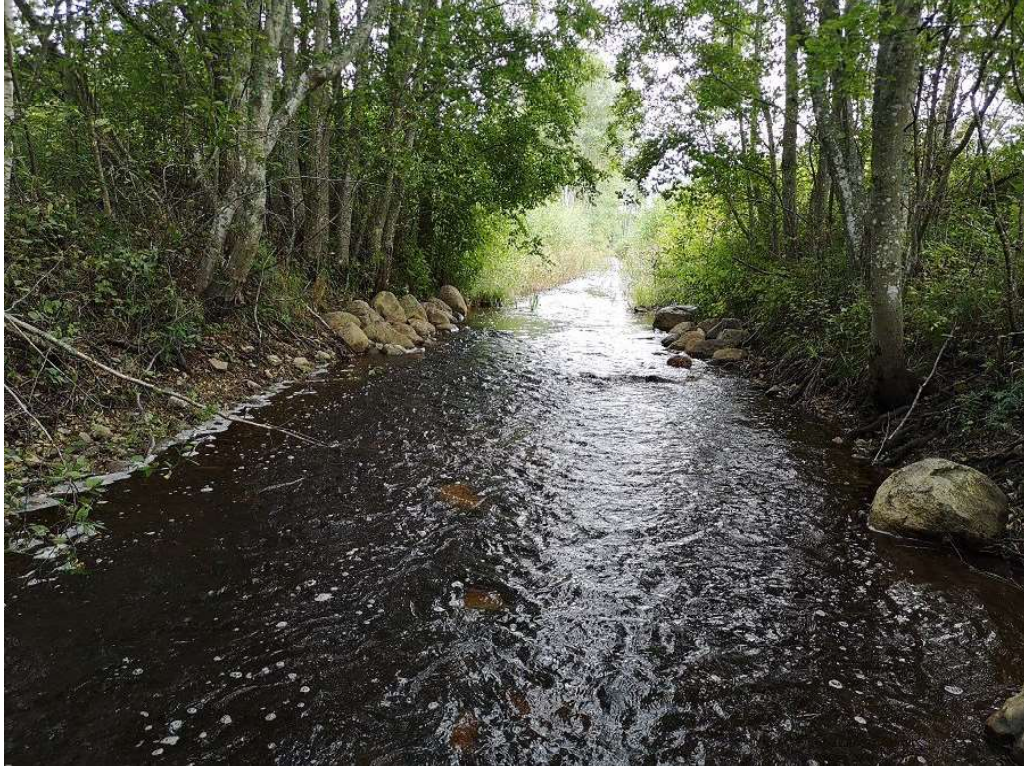
Foto 31. Nõva jõe Tusari lõigus rajati 10 kudepadjandit ning lisati kive. Fotol alt 1. kudepadjand, mis asus elektriliinitrassist vahetult allavoolu (R. Järvekülg, 15.09.2020).

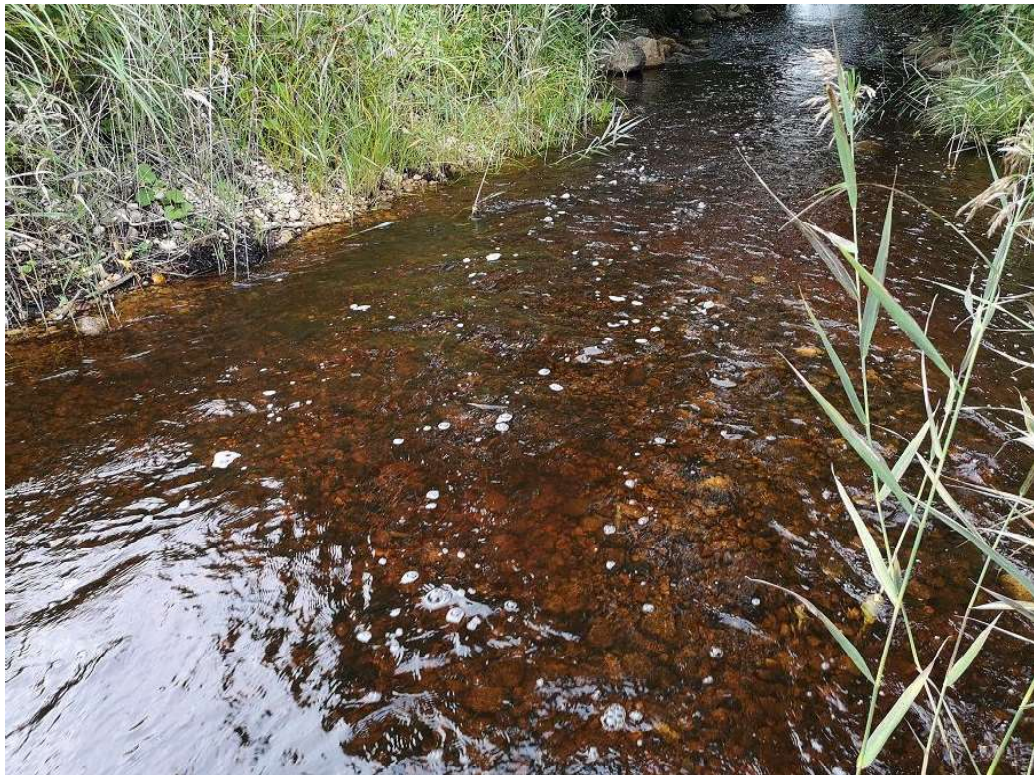
Foto 32. Tusari lõigu alt 2. kudepadjand asus juba elektriliinitrassi koridoris (R. Järvekülg, 15.09.2020).

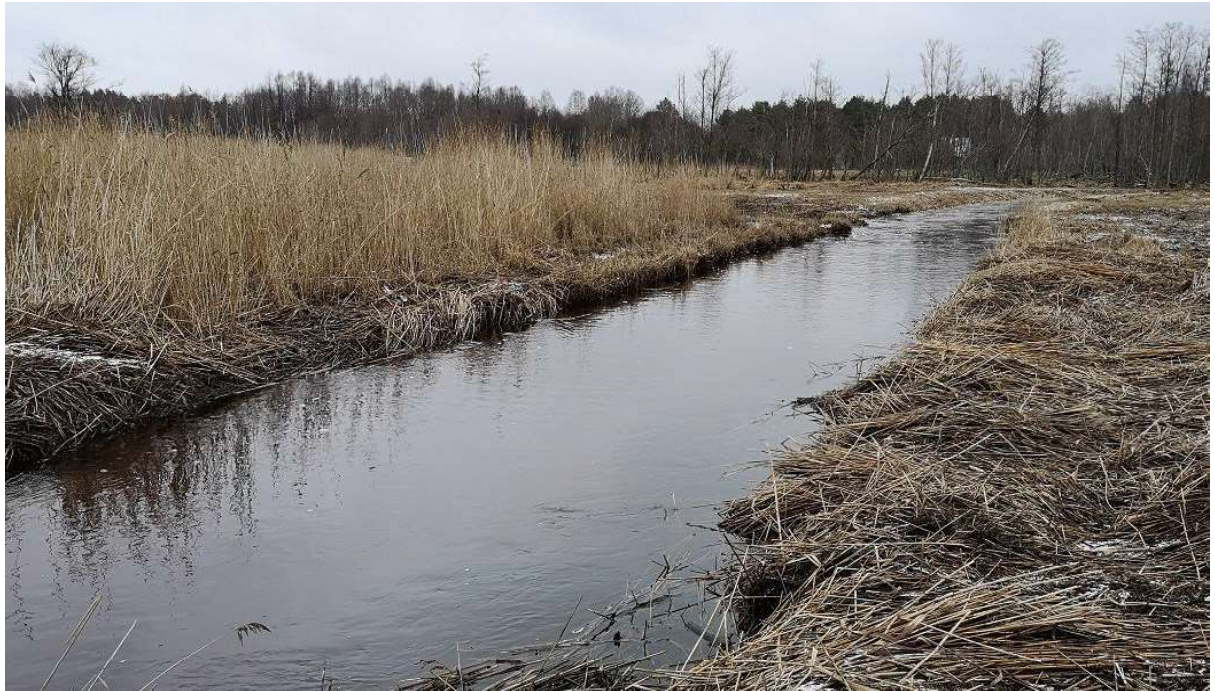
Suudme avamise funktsionaalsus tuleb hinnata *heaks*, sest nagu näitasid forelli kudepesade loendus ja katsepüügid, pääsesid nii meriforell kui jõesilm arvukalt jõkke kudema. Kalade ränne jõe suudmes praegu takistatud pole.

Foto 37. Riguldi jõe suudmeala settest puhastatud säng, vaade vastuvoolu (R. Järvekülg, 13.12.2018).

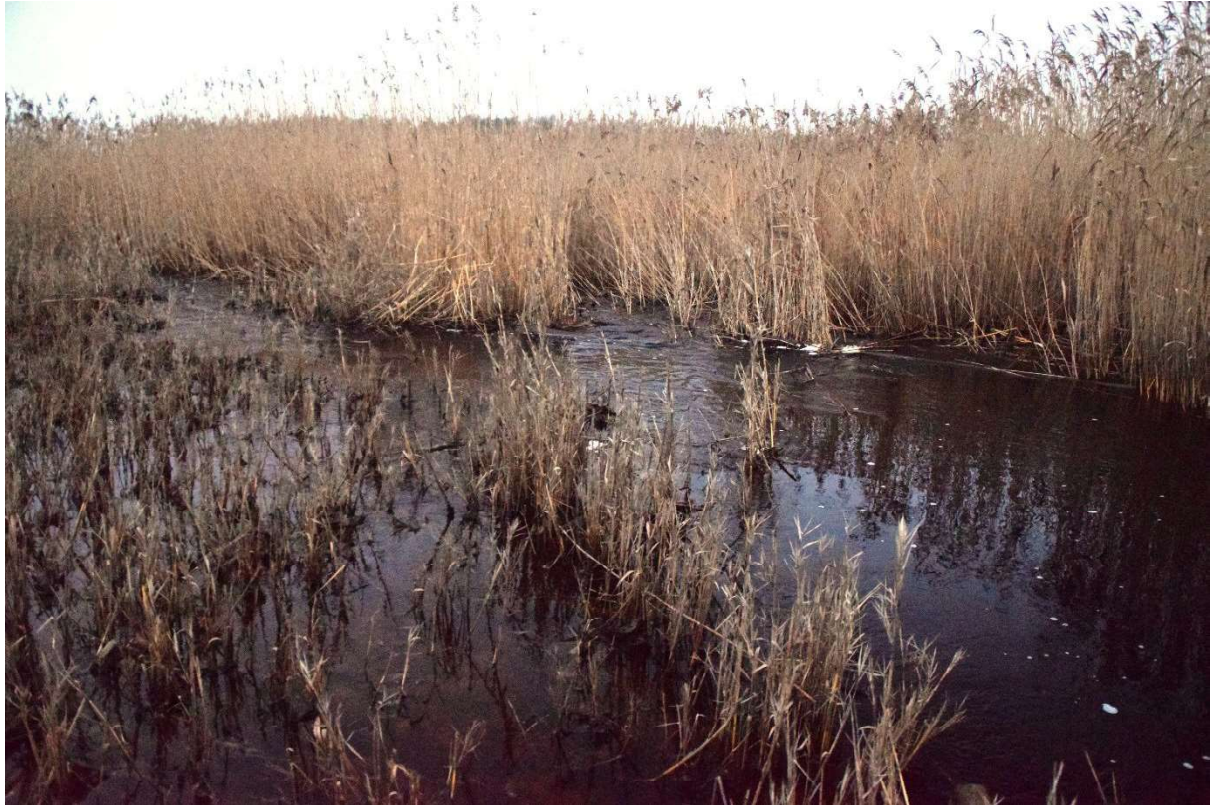
Samas näitasid uuringud, et avatud suudmeosast edasi on merelahte suunduv jõesäng pilliroogu täis kasvanud ning pilliroostikku ja sellest ülesvoolu asuvasse jõesängi on hakanud kogunema uusi setteid. See võib edaspidi kiirendada suudmeosa taas täissettimist ning takistada tulevikus kalade pääsu jõkke. Seetõttu oleks otstarbekas setetest puhastatavat jõelõiku pikendada veel 78 m võrra (avaveelisest merepiirist kuni Siimas-Nibondi maaüksuse piirini). Puhastatav lõik tuleks rajada 4,5 m põhjalaiusega ja nõlvusega 1:2,5. Väljakaevatava sette maht on ca 160 m³. Sete tuleb planeerida laiali Riguldi jõe kaldale. Täiendavat puhastamist vajava lõigu paiknemine on näidatud joonisel 1 (asendiplaan) ja joonisel 2 (pikiprofiil ning ristprofiilid).

Foto 39. Riguldi jõe suudmeosa sāngi kaevetõõde lõppkoht 18.11.2019 (G. Lauringson).

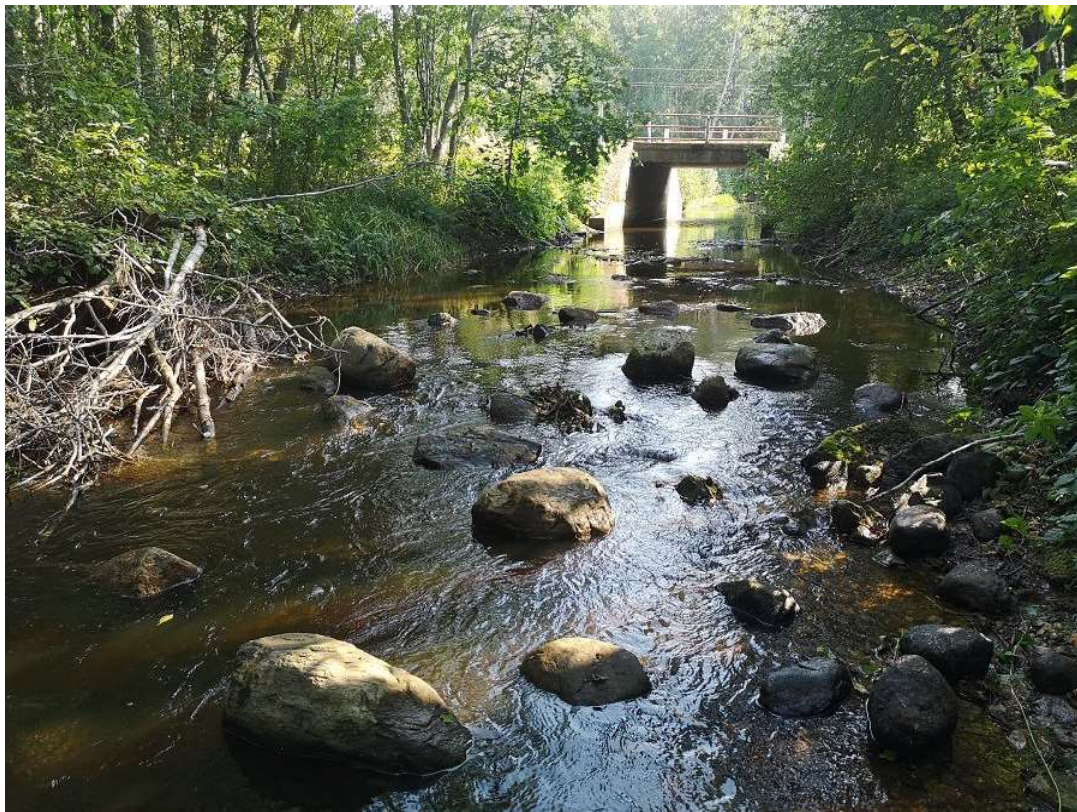
Foto 42. Riguldi-Dirhami mnt lõigu ülemine kudepadjand asus ca 25 m sillast allavoolu (paremal kaldal oleva puurisu kohal, fotol vasakul) (R. Järvekül, 16.09.2020).

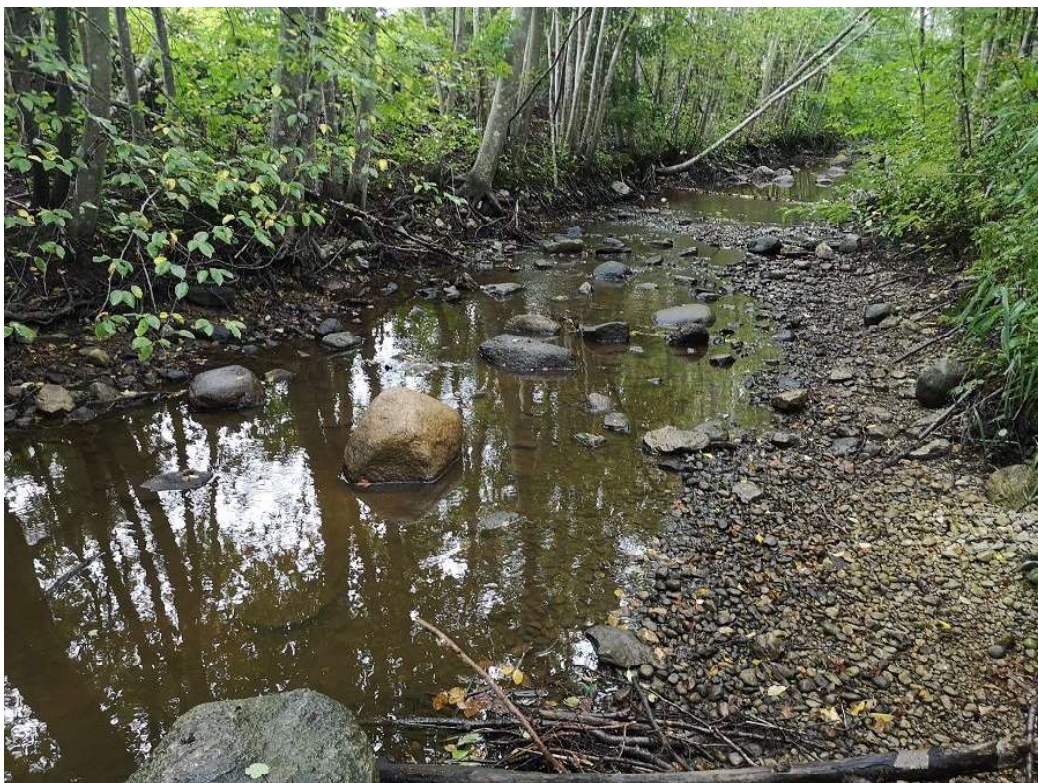
Foto 46. Parandatud Vanaküla lõik asub 3,4...3,6 km suudmest. Vaade vastuvoolu lõigu allavoolu piirilt (R. Järvekül, 03.09.2020).

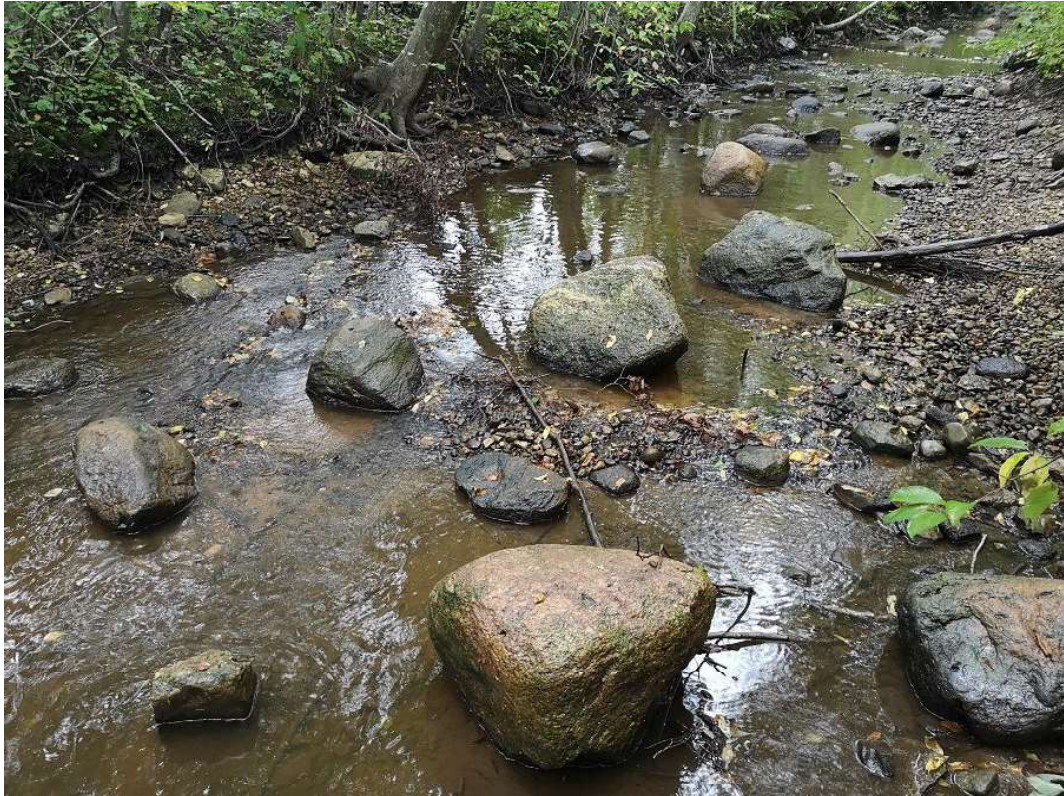
Foto 47. Vanaküla lõigu alumine osa. Kõik fotol nähtavad maakivid on juurde toodud. Kudepadjandid olid selles lõigus reeglina väikesed (R. Järvekül, 03.09.2020).

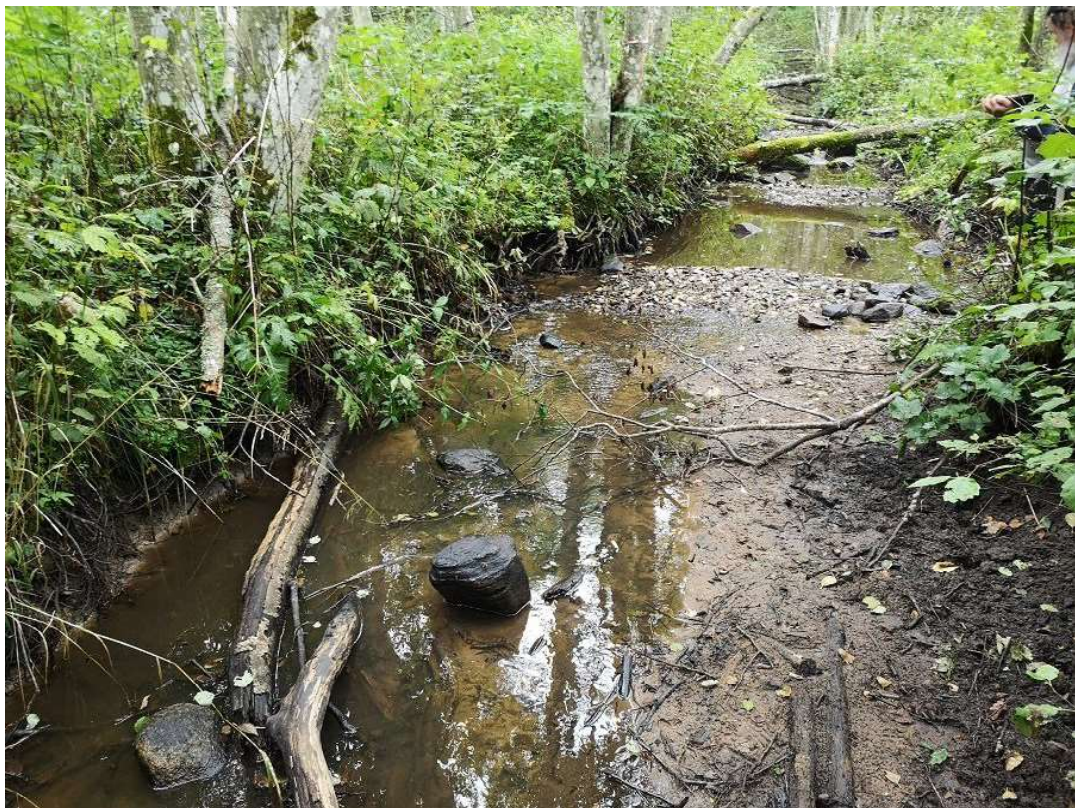
Foto 52. Leidissoo pkr-s rajati vana teetammi juurde 4 kudepadjandit ning lisati kive. Fotel näha 2 alumist kudepadjandit (R. Järvekülg, 03.09.2020).

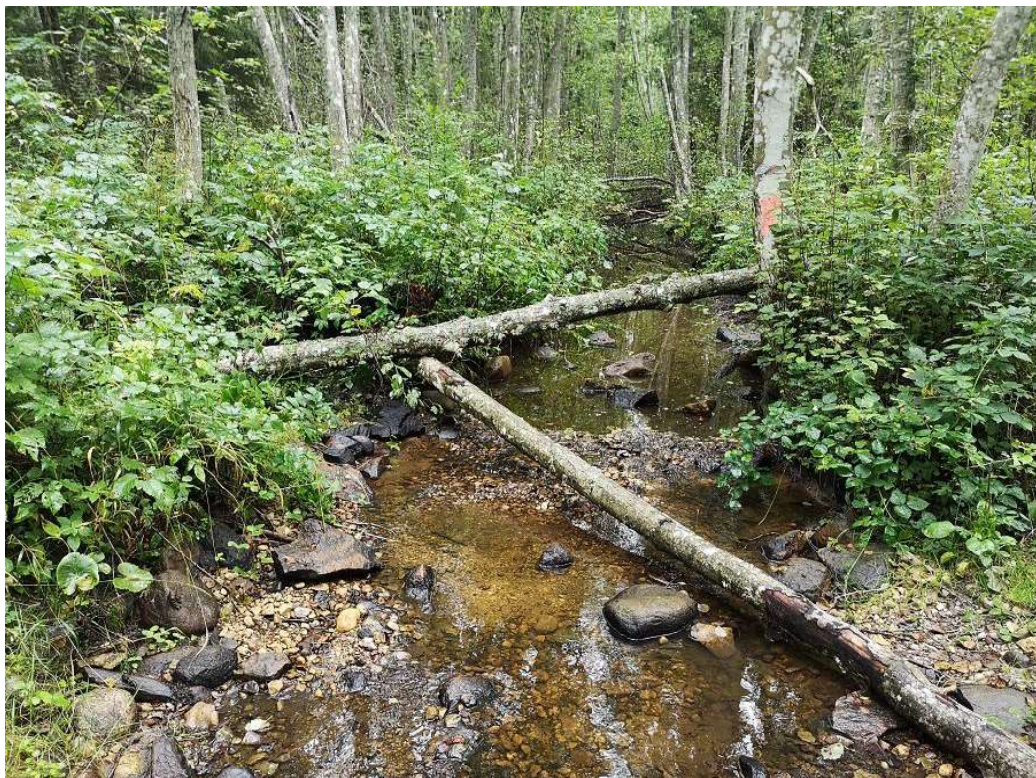
Foto 56. Leidissoo lõigu ülemine 4. kudepadjand asus teetammist mõni meeter ülesvoolu (R. Järvekül, 03.09.2020).
