## Tsimmi järve VEE2014330 vaatlus

Vaatleja Marko Vainu, vaatluse aeg 16.07.23.

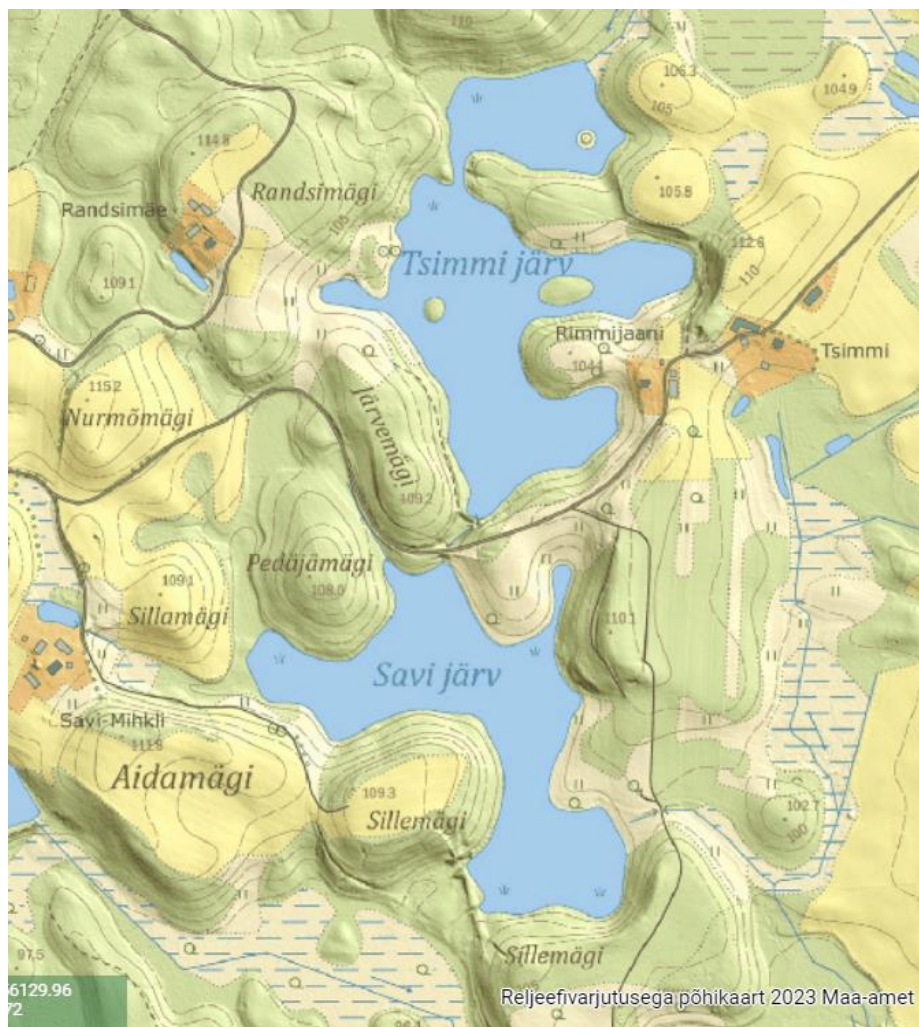
Tüüp EELISes: paisjärv, pais on EELISes olemas. Järv polnud probleemsete järvede nimekirjas, kuid kuna see asub probleemse Savi järve kõrval, siis vaatasin ka selle üle.

Tsimmi pais on EELISes (PAIS022290) ning 2012. aastal ka inventeeritud ja EELISes on pildid olemas, kuid praegu see pais enam järve veetaset ei reguleeri. Vesi on pinnaspaisust läbi murdnud ning metallkonstruktsioon asub uue väljavoolu kõrval ning vesi metallkonstruktsioonini ei ulatu. Järve hoiab üleval massiivne koprapais. Vaatluse ajal järvest väljavoolu polnud.
